UNIVERSIDAD NACIONAL DE CAJAMARCA

**ANÁLISIS PATOLÓGICO DEL RESERVORIO DE CONCRETO
ARMADO R4 DE LA CIUDAD DE CAJAMARCA**

**TESIS PARA OPTAR EL TÍTULO PROFESIONAL DE:
INGENIERO CIVIL**

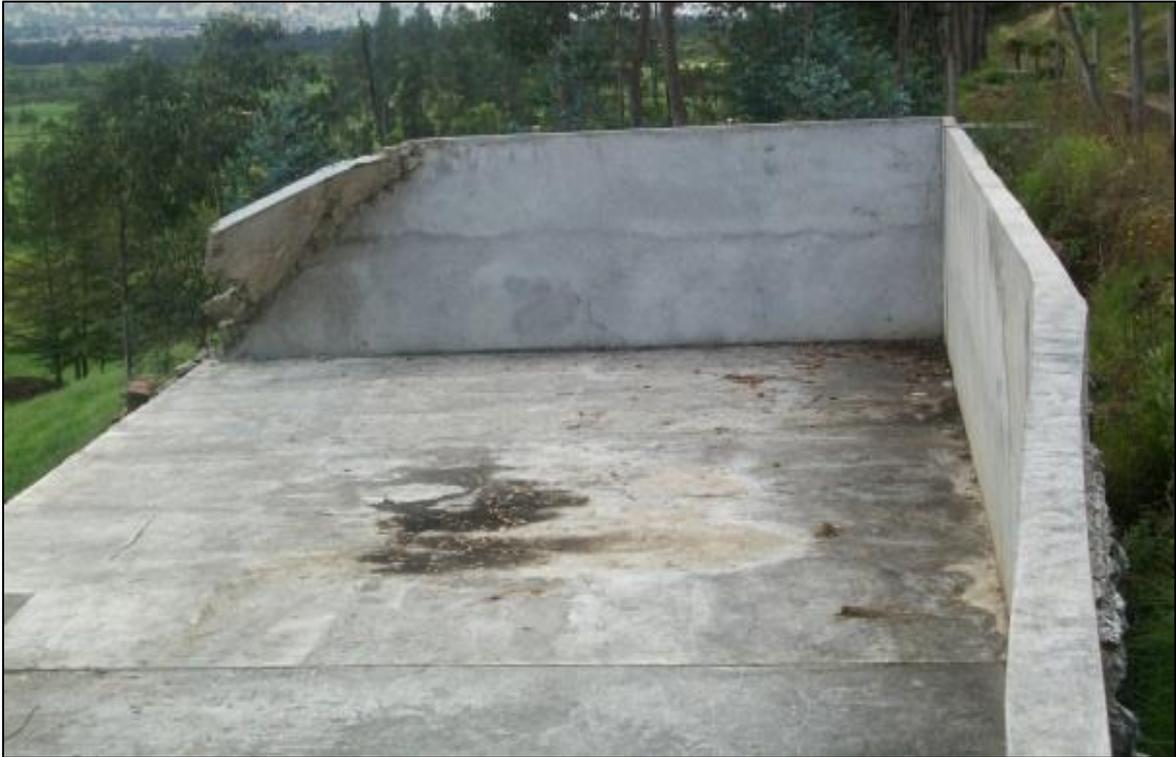
Fotografía N° 1. Estructura colapsada del reservorio Huayrapongo.

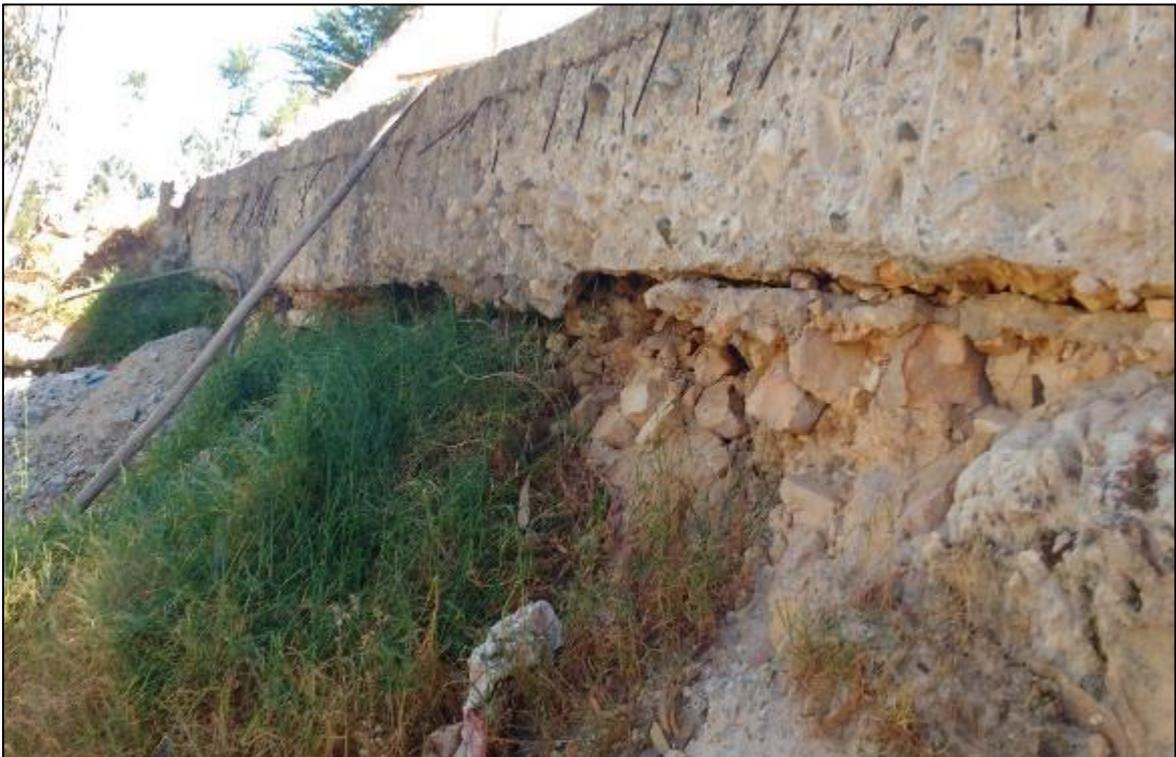
Fotografía N° 4. Deficiencias en la cimentación del reservorio.

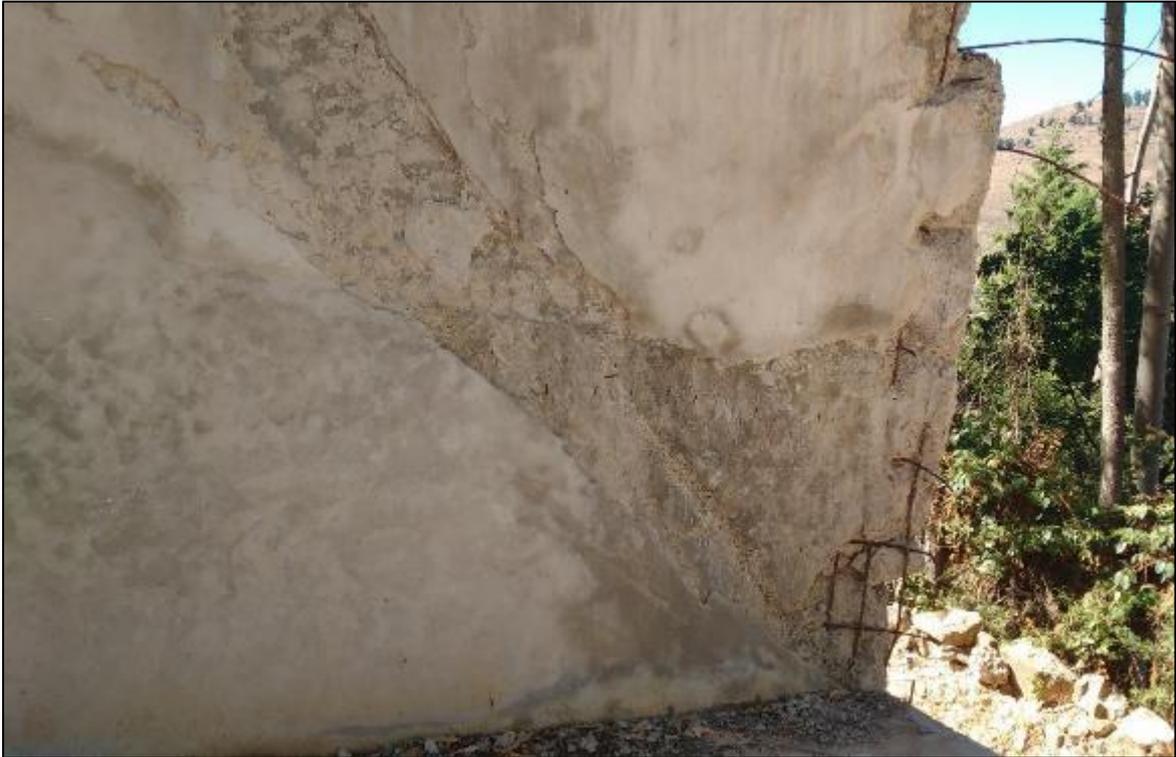
Fotografía N° 5. Fallas en el acero de pared.

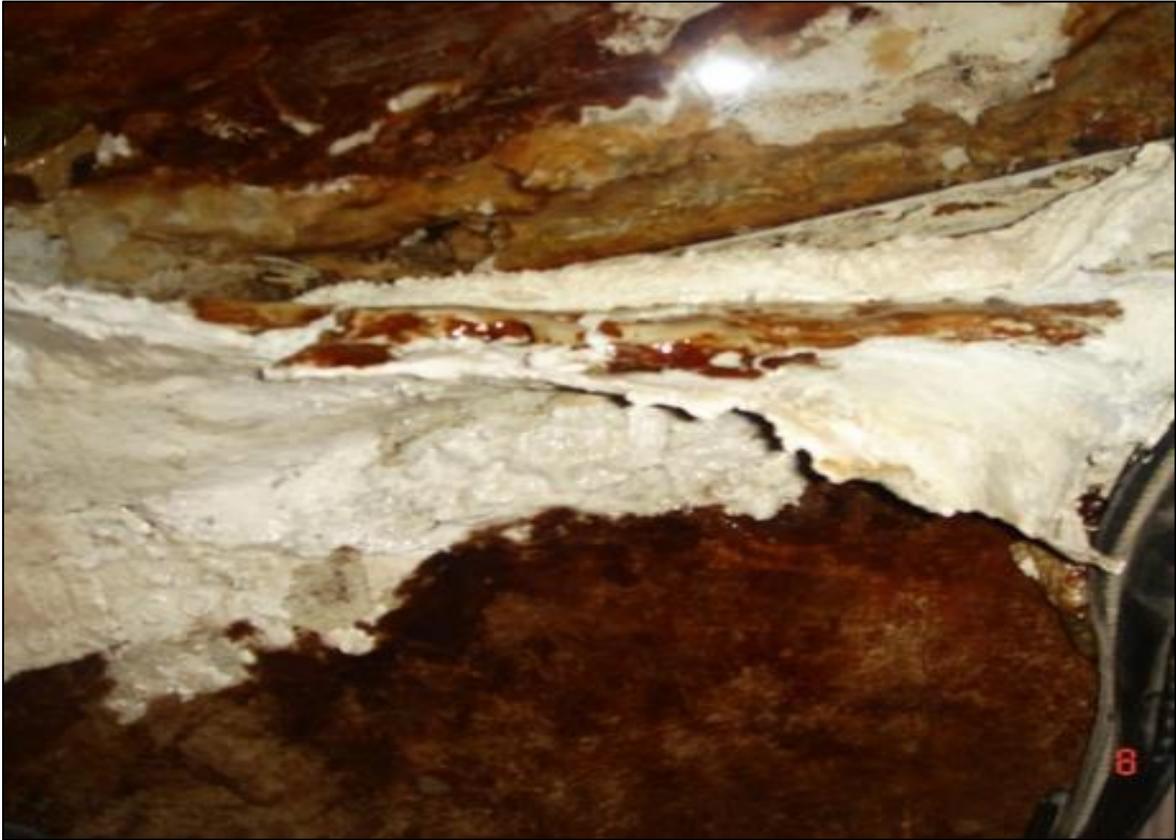
Fotografía N° 8. Descascaramiento del sello de poliuretano.

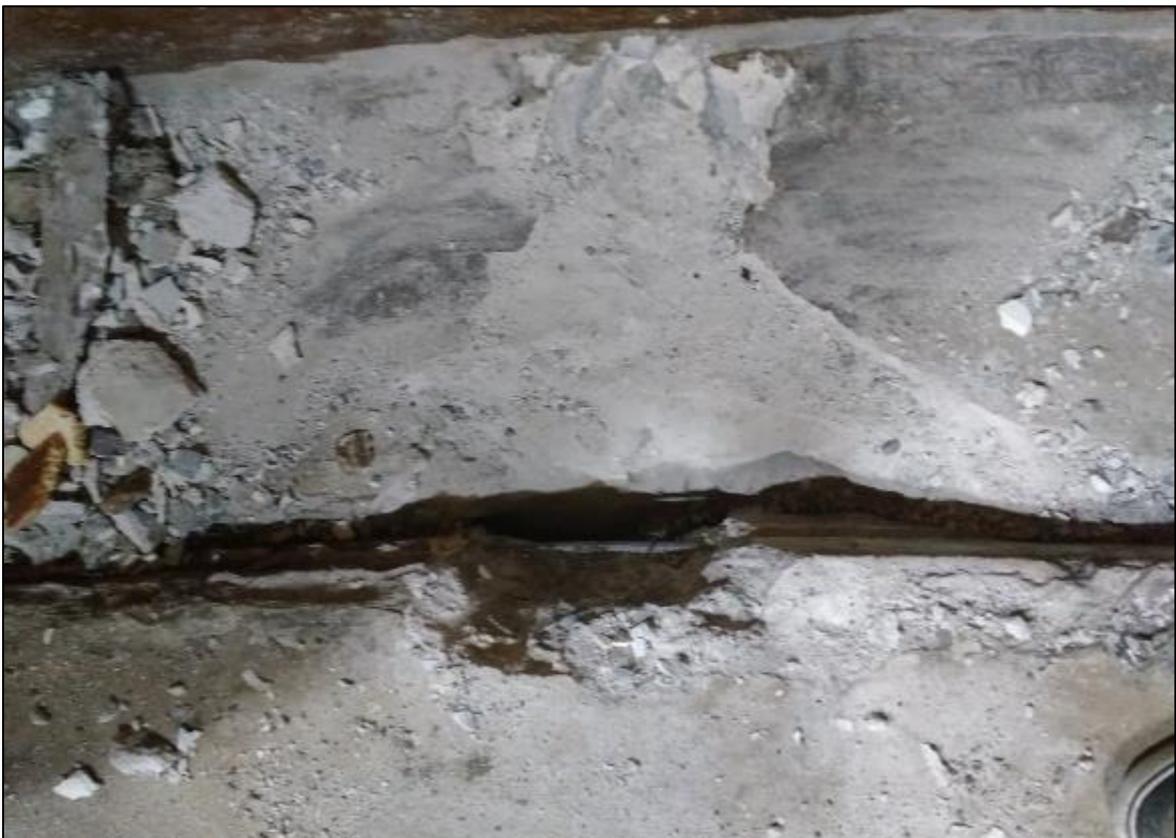
Fotografía N° 9. Levantamiento de la losa de fondo por apertura de la junta.

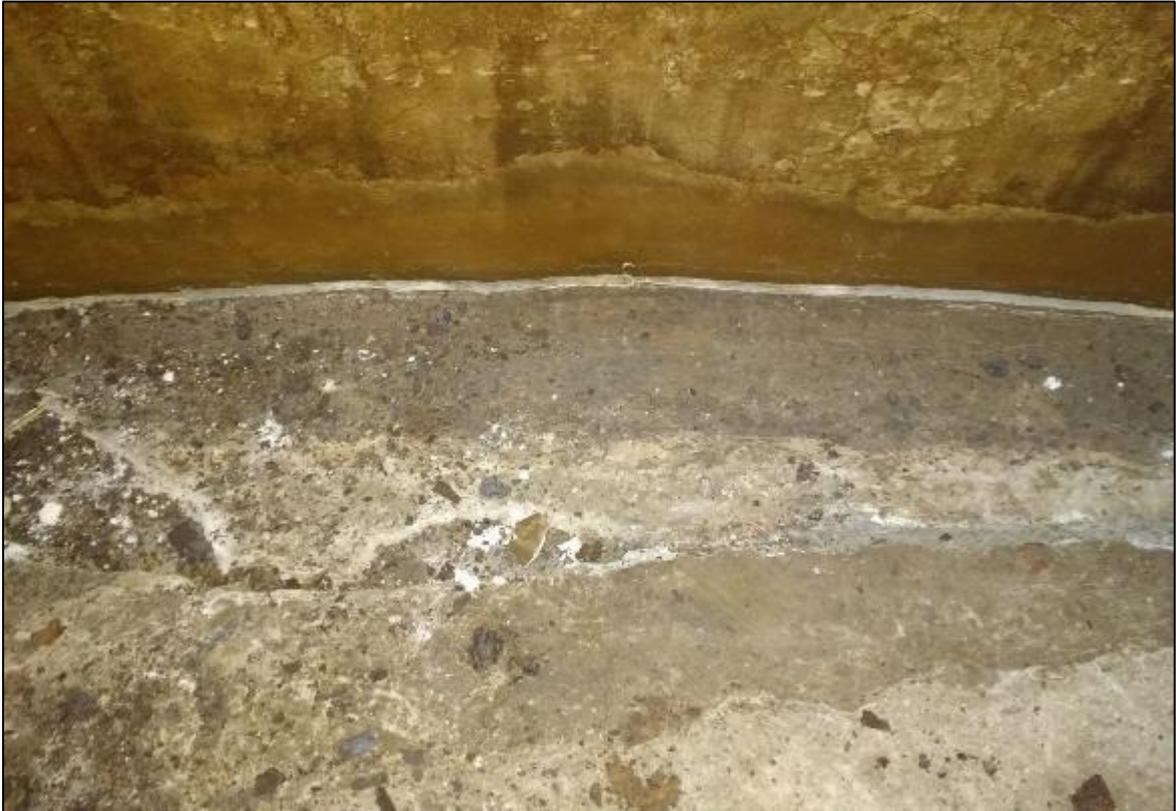
Fotografía N° 10. Levantamiento de la losa de fondo y descascaramiento del sello de poliuretano.

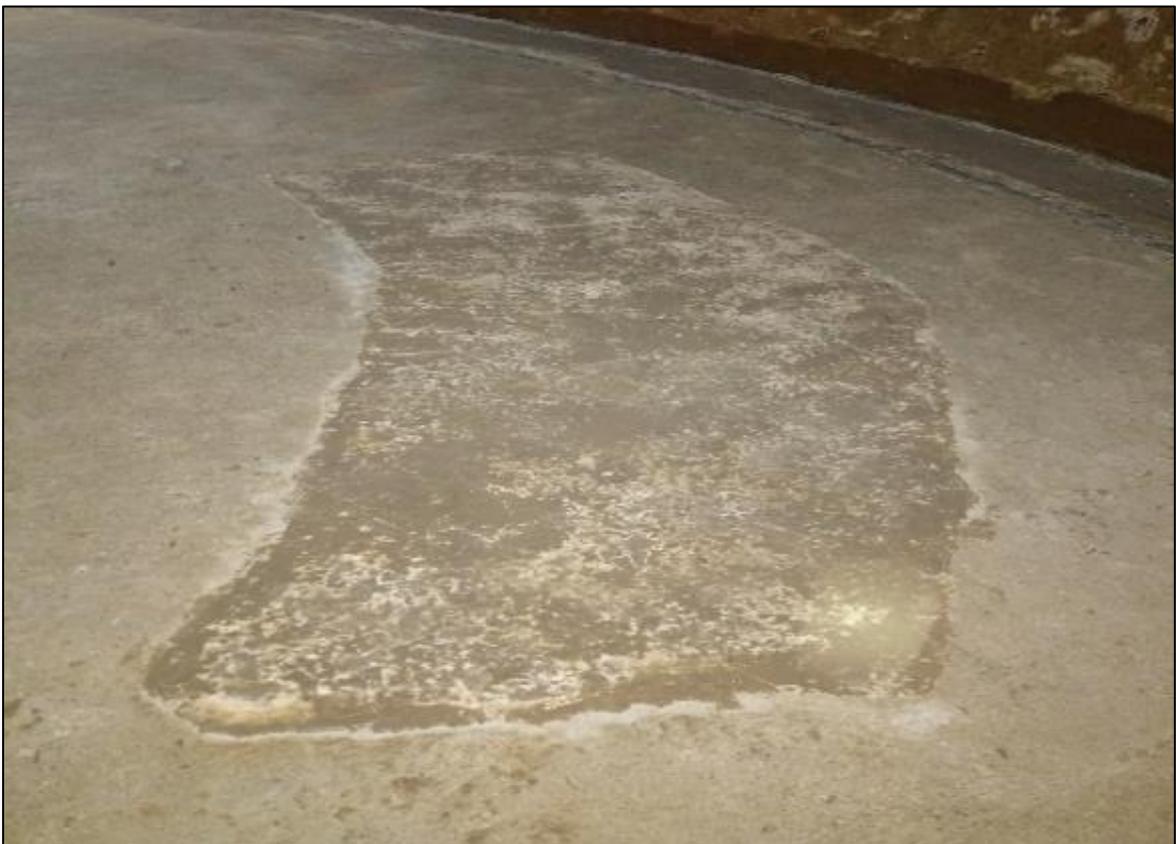
Fotografía N° 11. Resanes en la losa de fondo.

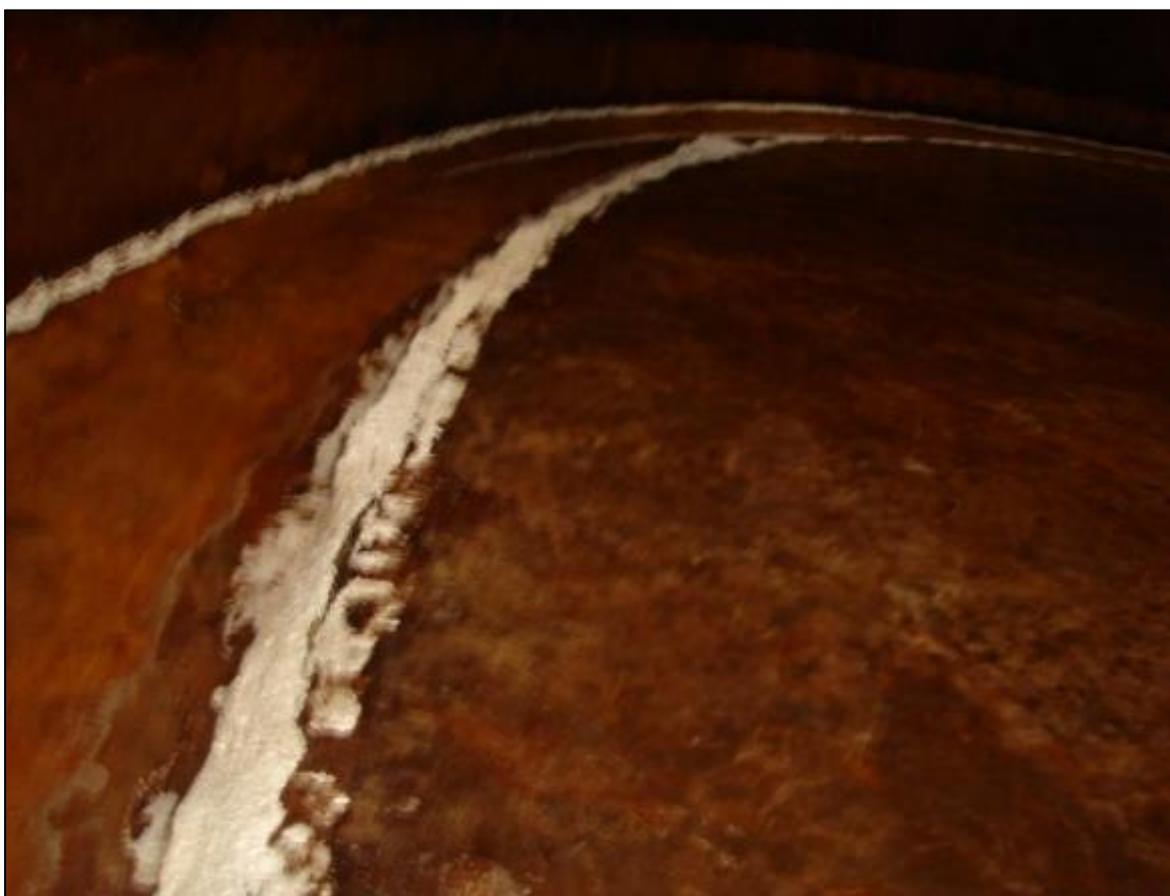
Fotografía N° 12. Detalle de la junta y del sello elástico de poliuretano losa pared.
Fuente: Propia

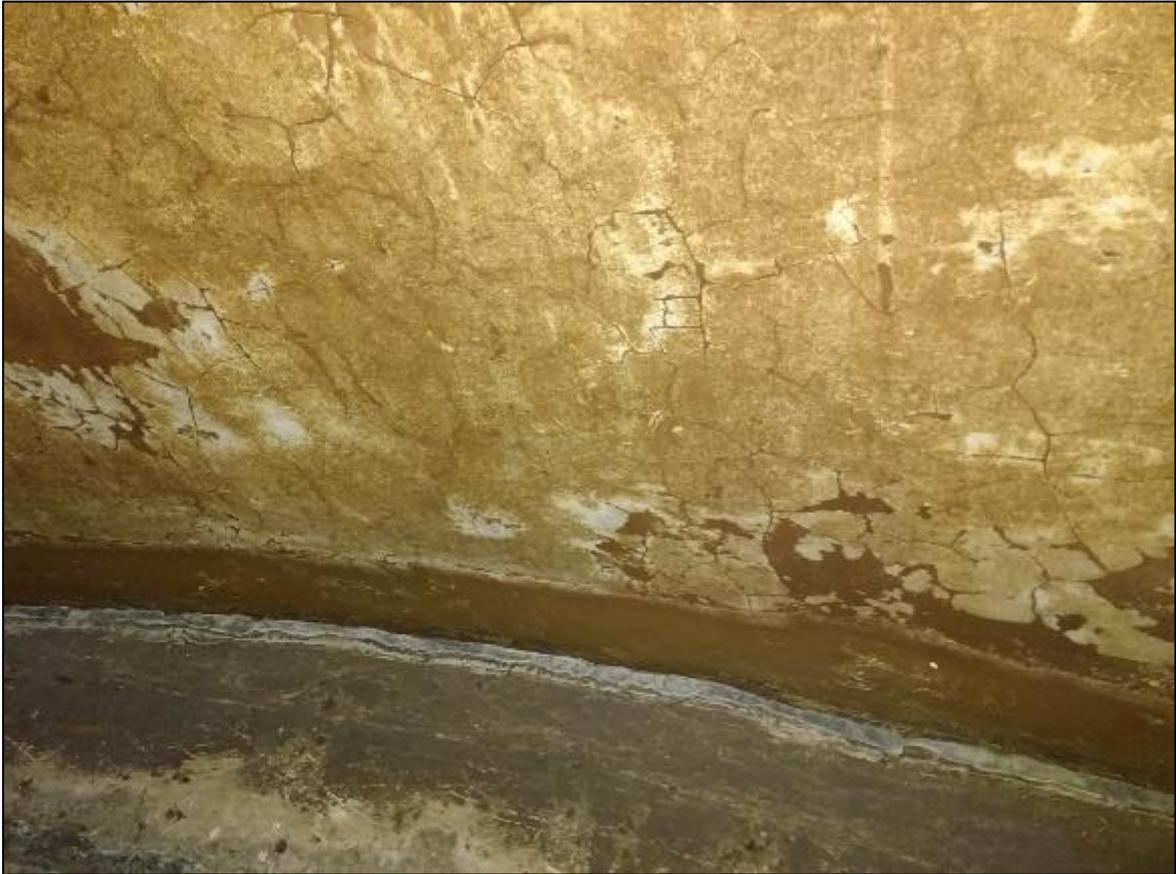
Fotografía N° 13. Fisuras en la pared del reservorio y oxidación.

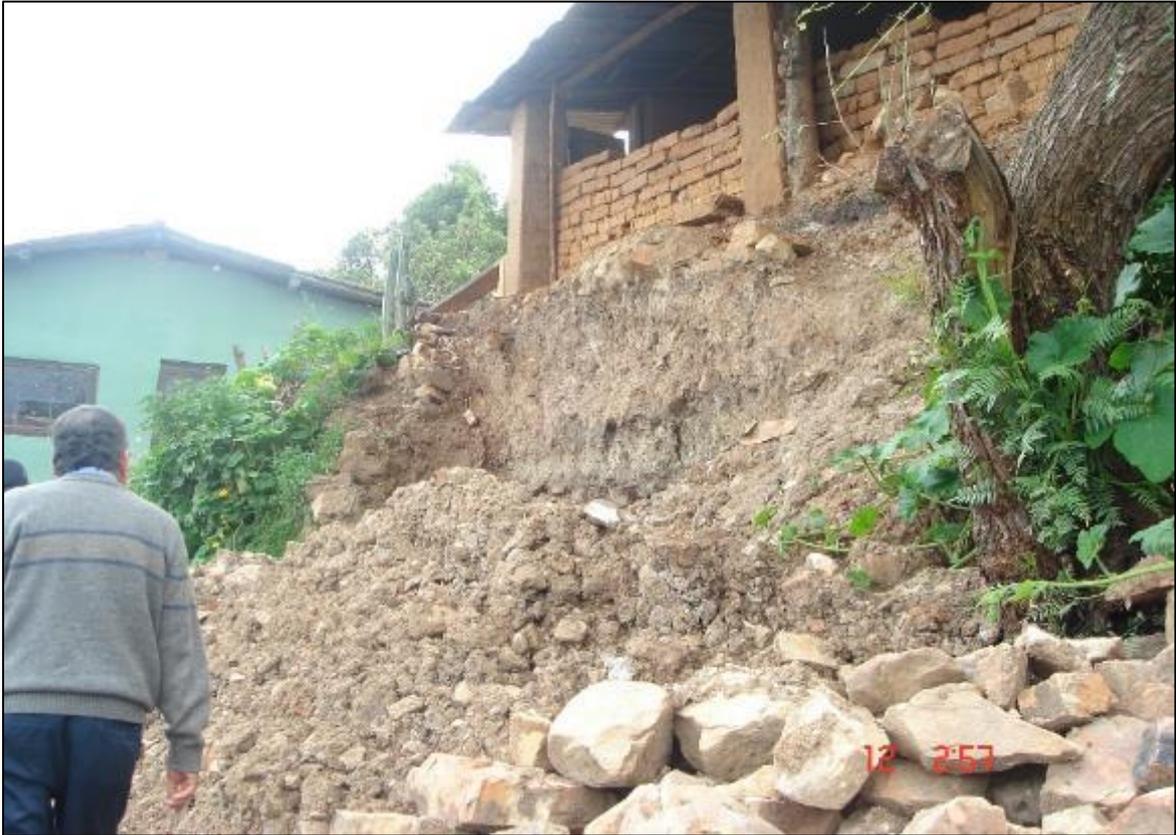
Fotografía N° 16. Deslizamiento del terreno, en la parte superior del gavión, año 2007.

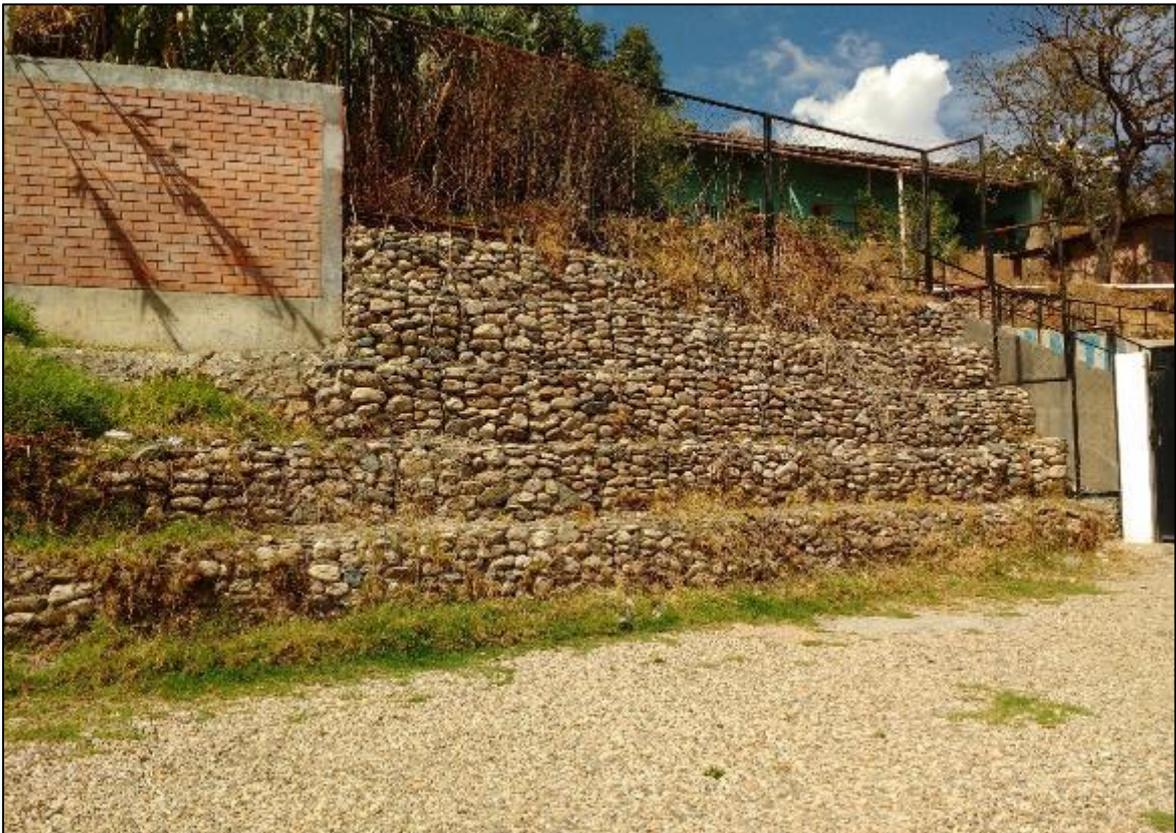
Fotografía N° 20. Estado del muro en la actualidad.

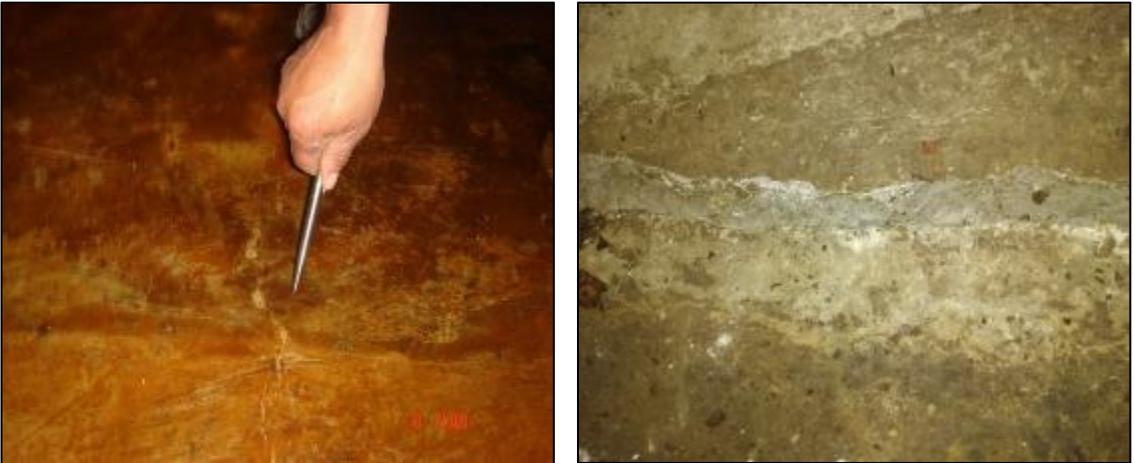
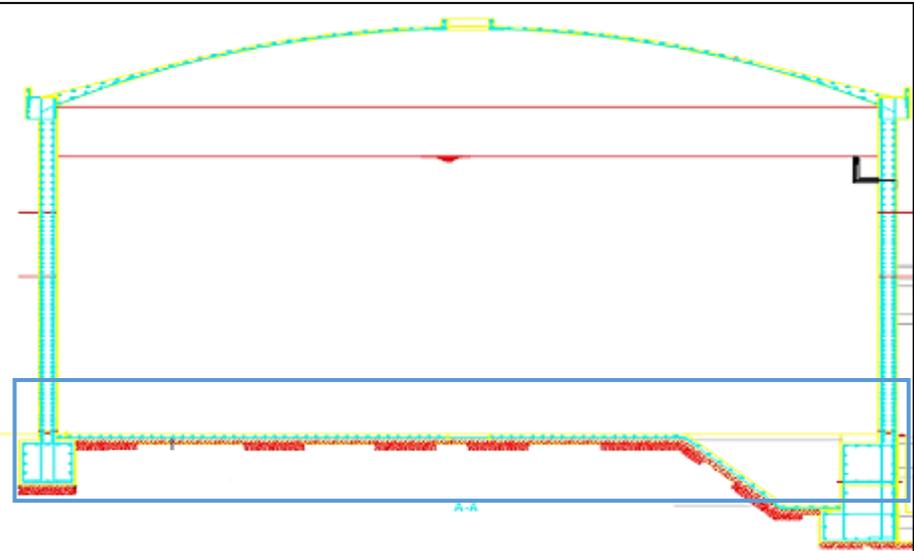
LESIÓN:	Fisuras en la losa de fondo del tanque.	NIVEL DE RIESGO:	Alto.
ELEMENTOS AFECTADOS:	Losa de fondo del tanque.	TIPO DE CAUSA:	Indirecta – Proceso constructivo

<p>Fallas:</p> <ul style="list-style-type: none"> - Se observó fisuración de la losa de fondo en un ancho mayor al permisible 0.1 mm de espesor. - Levantamiento de la losa por apertura de junta. <p>Causas:</p> <ul style="list-style-type: none"> - Asentamientos diferenciales en el terreno. - Mala dosificación del concreto. - Retracción hidráulica del concreto. - Corte de la losa para apertura de junta.

<ul style="list-style-type: none"> - Los movimientos relativos de la losa, por acción del peso del agua cuando se llena y se vacía el tanque respectivamente, causan el descascaramiento del sello de poliuretano. de la losa, cuando se llena y se vacía el tanque, por el peso del agua. - No se colocó la junta waterstop, por haber sido aperturada la junta después del vaciado monolítico y la fisuración no se puede controlar con el sellado con poliuretano. - De acuerdo al ensayo con esclerómetro se obtuvo una resistencia del concreto de 247 kg/cm².

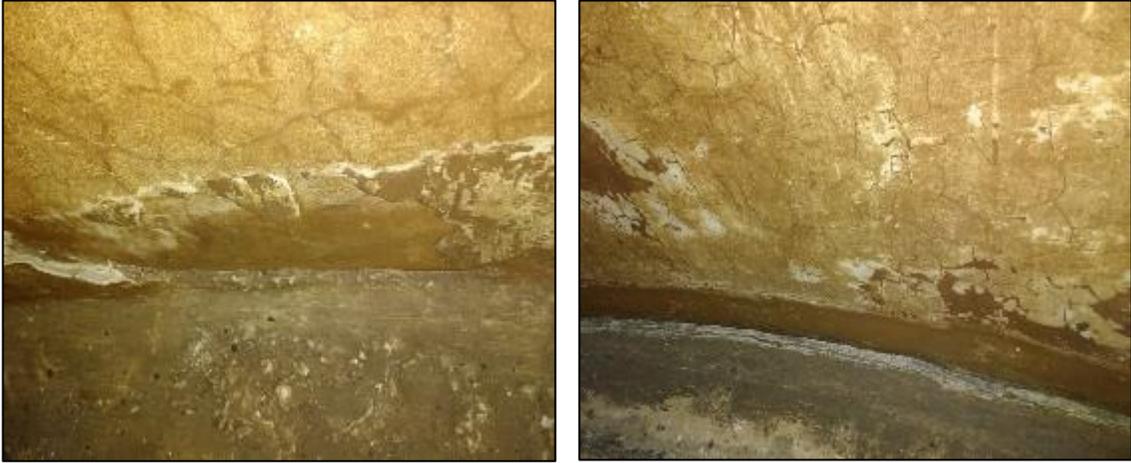
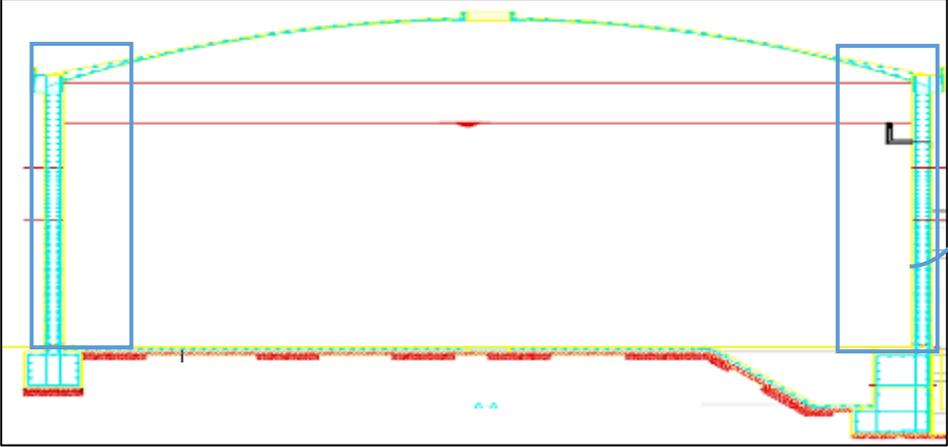
LESIÓN:	Fisuramiento y resquebrajamiento de la pared.	NIVEL DE RIESGO:	Medio.
ELEMENTOS AFECTADOS:	Cara interior del muro del reservorio.	TIPO DE CAUSA:	Indirecta – Proceso constructivo.

<p>Fallas:</p> <ul style="list-style-type: none"> - Fisuramiento en la pared y descascaramiento del concreto con oxidación. <p>Causas:</p> <ul style="list-style-type: none"> - Junta aperturada, luego del vaciado monolítico de la losa y pared del reservorio, con el realizado del corte se genera vibraciones que generan grietas en la vecindad del corte realizado, materiales de mala calidad, metales presentes en el agua.

<ul style="list-style-type: none"> - Fisuración de la pared, y resquebrajamiento del concreto en la base de la pared - Alta oxidación en la pared. - De acuerdo al ensayo con esclerómetro se obtuvo una resistencia del concreto de 303 kg/cm².

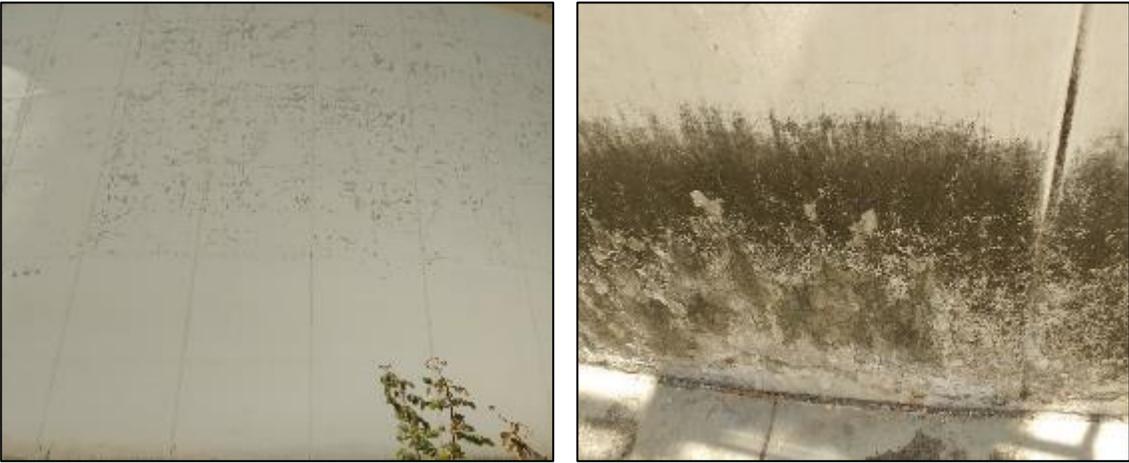
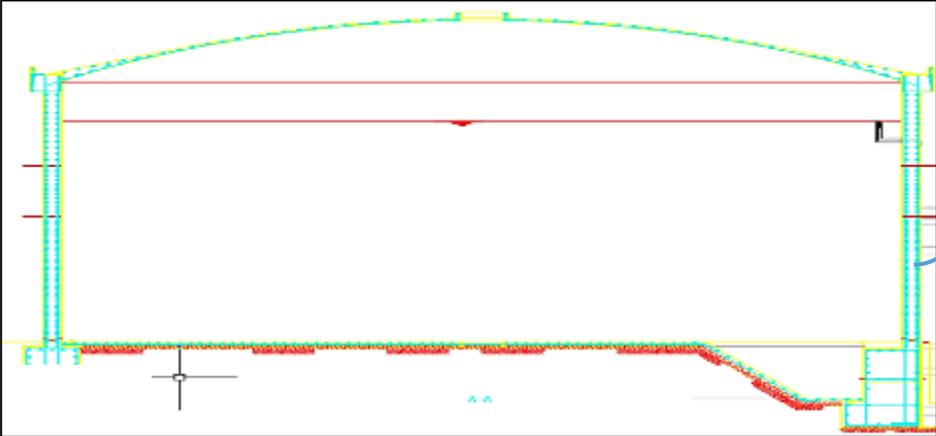
LESIÓN:	Descascaramiento de la pintura exterior de la pared del reservorio	NIVEL DE RIESGO:	Baja.
ELEMENTOS AFECTADOS:	Pared externa del reservorio.	TIPO DE CAUSA:	Directa - Condiciones atmosféricas.

<p>Fallas:</p> <ul style="list-style-type: none"> - Descascaramiento de la pintura exterior del reservorio. - Descascaramiento excesivo de la pintura exterior en la parte baja del reservorio. <p>Causas:</p> <ul style="list-style-type: none"> - Condiciones atmosféricas normales, lluvia, calor, humedad. - Presencia de humedad en la parte exterior del reservorio, posibles filtraciones.

<ul style="list-style-type: none"> - El descascaramiento de la pintura exterior de la pared del tanque afecta a todo el contorno, pero no representa una falla considerable para el tanque, se debe tener cuidado con el descascaramiento de la pintura en la parte baja ya que esto puede representar posibles filtraciones del tanque al exterior. - De acuerdo al ensayo con esclerómetro se obtuvo una resistencia del concreto de 303 kg/cm².

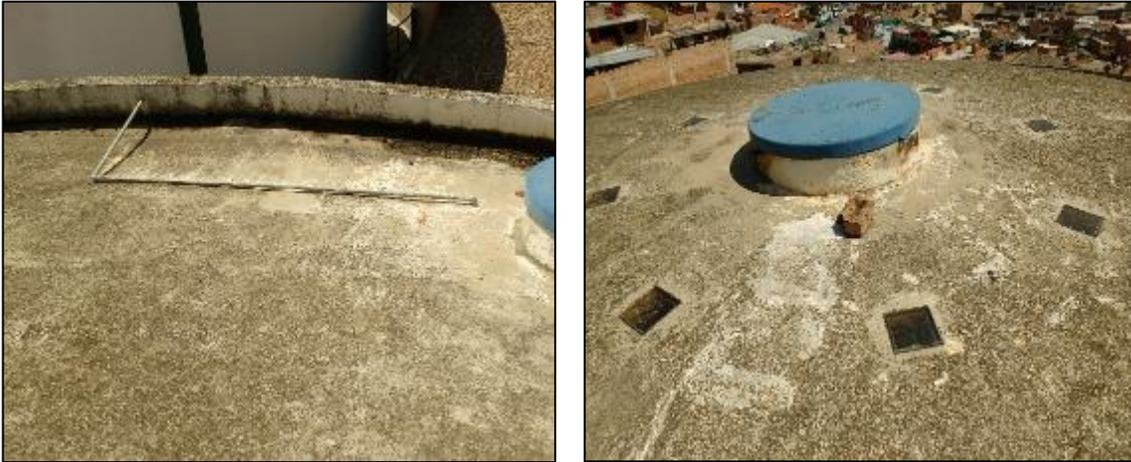
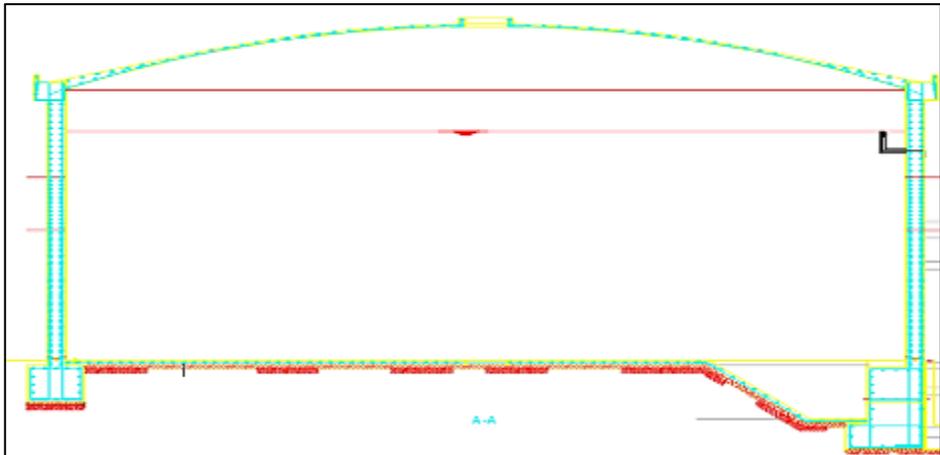
LESIÓN:	Descascaramiento de la pintura de la tapa del reservorio.	NIVEL DE RIESGO:	Bajo.
ELEMENTOS AFECTADOS:	Tapa del tanque.	TIPO DE CAUSA:	Directa - Condiciones atmosféricas.

<p>Fallas:</p> <ul style="list-style-type: none"> - Descascaramiento de la pintura de la tapa del reservorio. - Pequeñas fisuras en la tapa que no afectan estructuralmente al tanque. <p>Causas:</p> <ul style="list-style-type: none"> - Condiciones atmosféricas normales, lluvia, calor, humedad.

<ul style="list-style-type: none"> - El descascaramiento de la pintura exterior de la tapa del tanque afecta a todo el contorno, pero no representa una falla considerable para el tanque, más que estético. - De acuerdo al ensayo con esclerómetro se obtuvo una resistencia del concreto de 258 kg/cm².

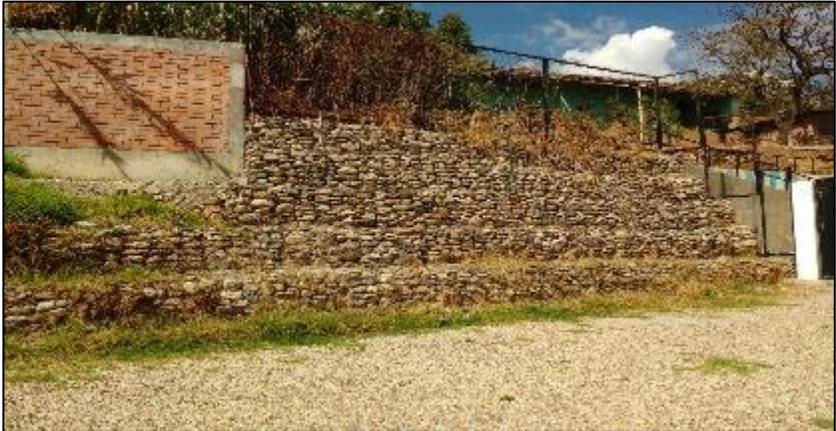
LESIÓN:	Empujes del terreno al gavión.	NIVEL DE RIESGO:	Bajo
ELEMENTOS AFECTADOS:	Muro de contención – Gavión.	TIPO DE CAUSA:	Indirecta – Empuje del terreno.

<p>Fallas:</p> <ul style="list-style-type: none"> - Deformaciones en el muro de contención. 	
		<p>Causas:</p> <ul style="list-style-type: none"> - Empujes del terreno. - Asentamientos diferenciales del terreno.

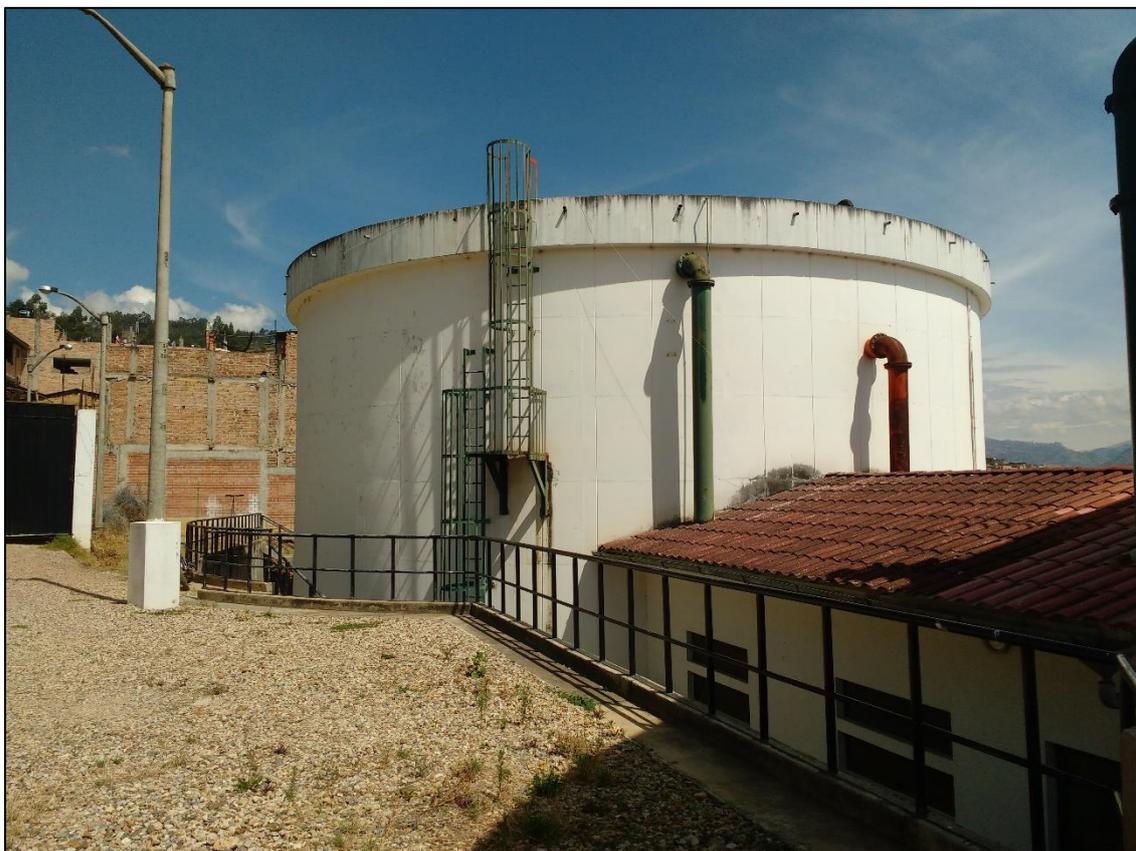
Fotografía 3. Descascaramiento de la pintura en la cara exterior de la pared del tanque.

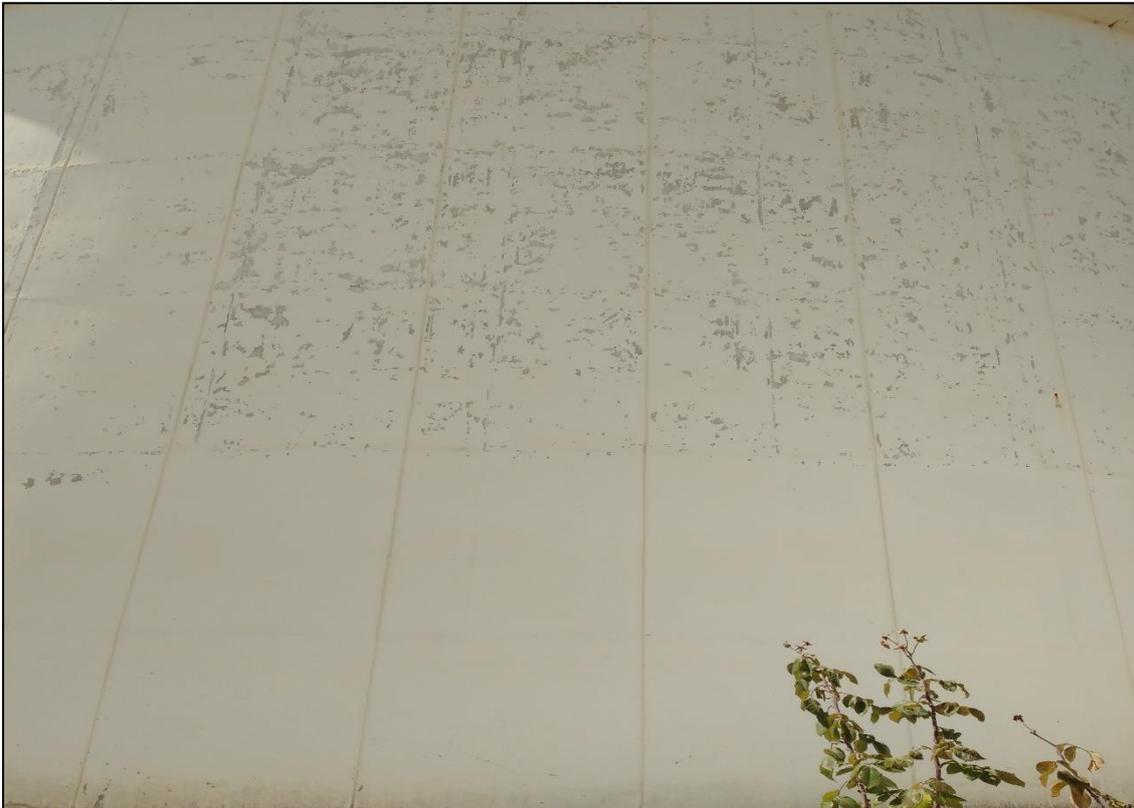
Fotografía 4. Descascaramiento de la pintura de la base del tanque por posibles filtraciones del interior del tanque.

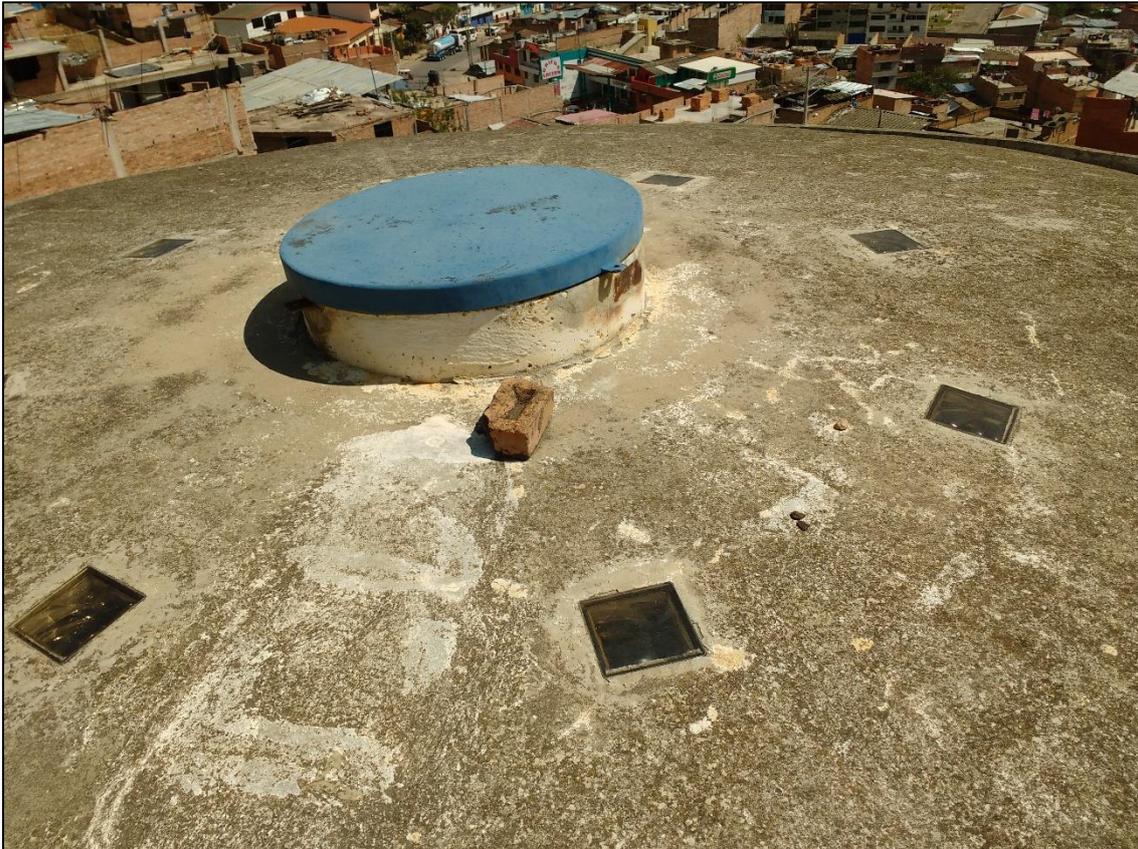
Fotografía 6. Acumulación de sarro en la cúpula del tanque por una deficiente eliminación del agua de lluvia

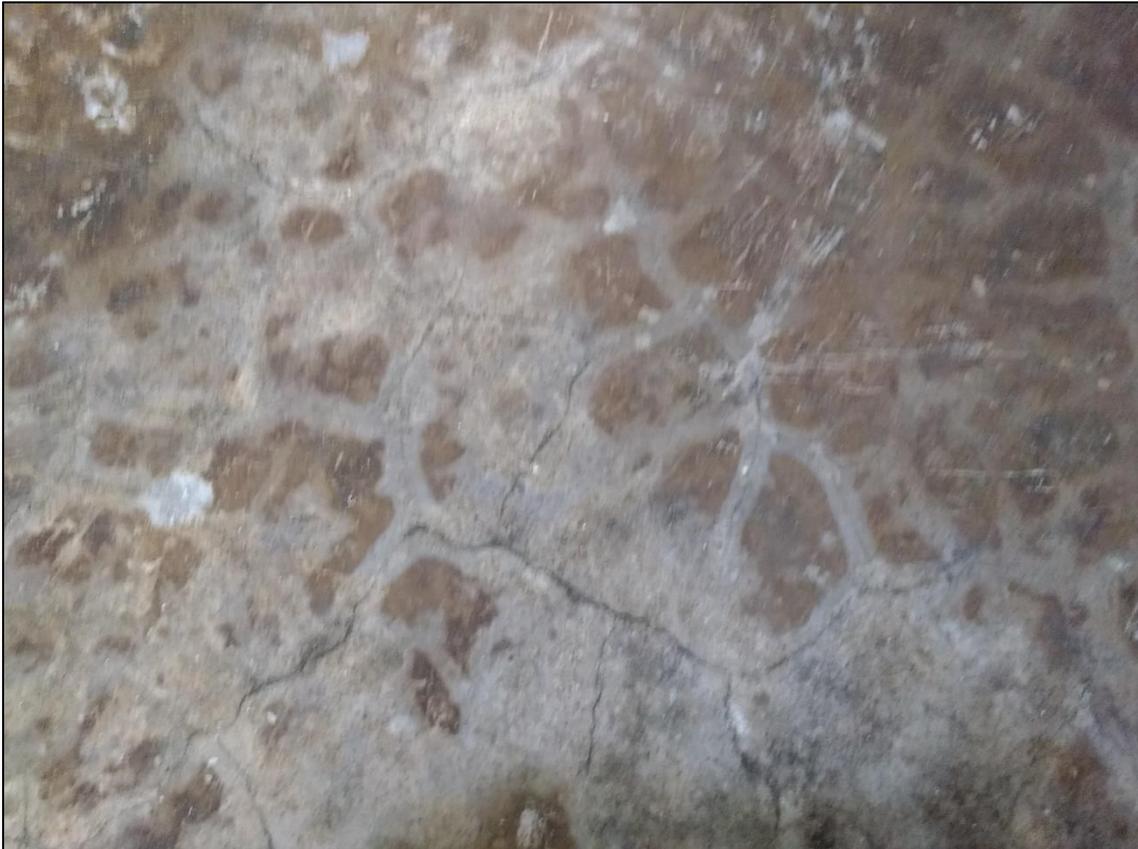
Fotografía 10. Resanes en la losa fondo del tanque

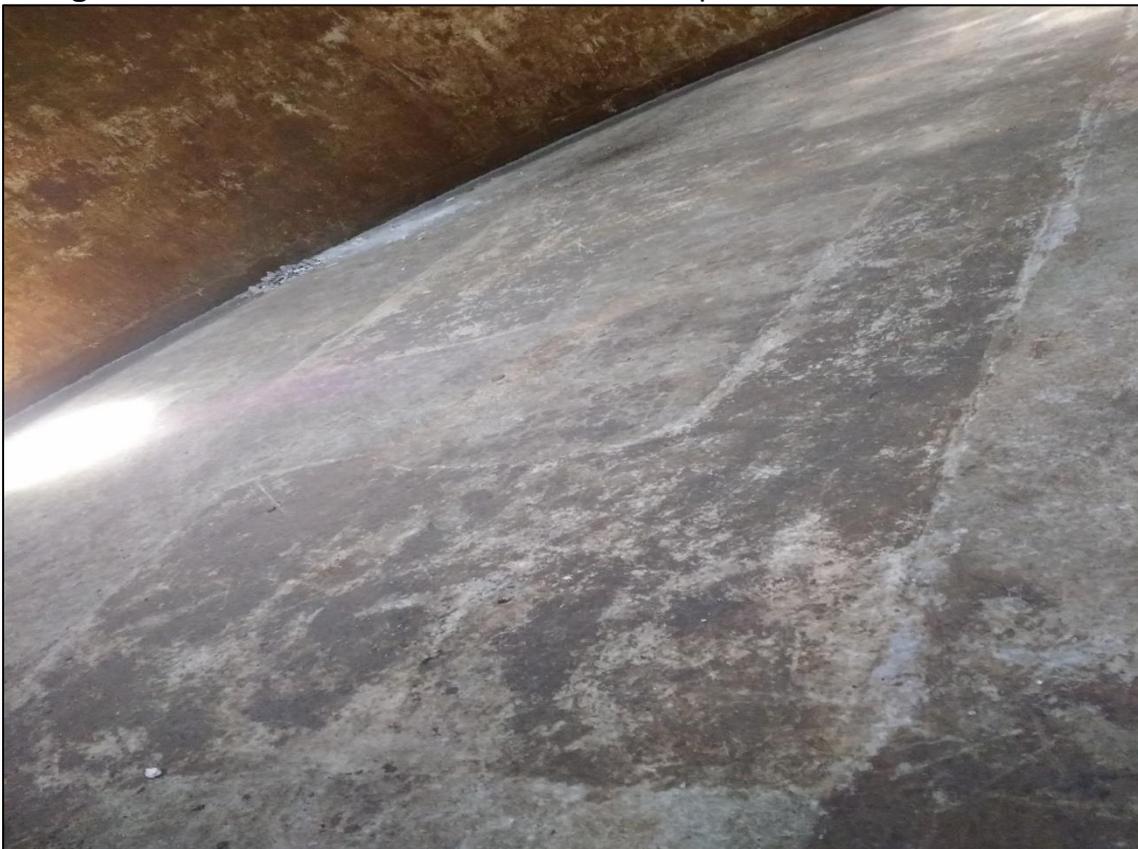
Fotografía 11. Descascaramiento del sello de poliuretano y levantamiento de la losa de fondo

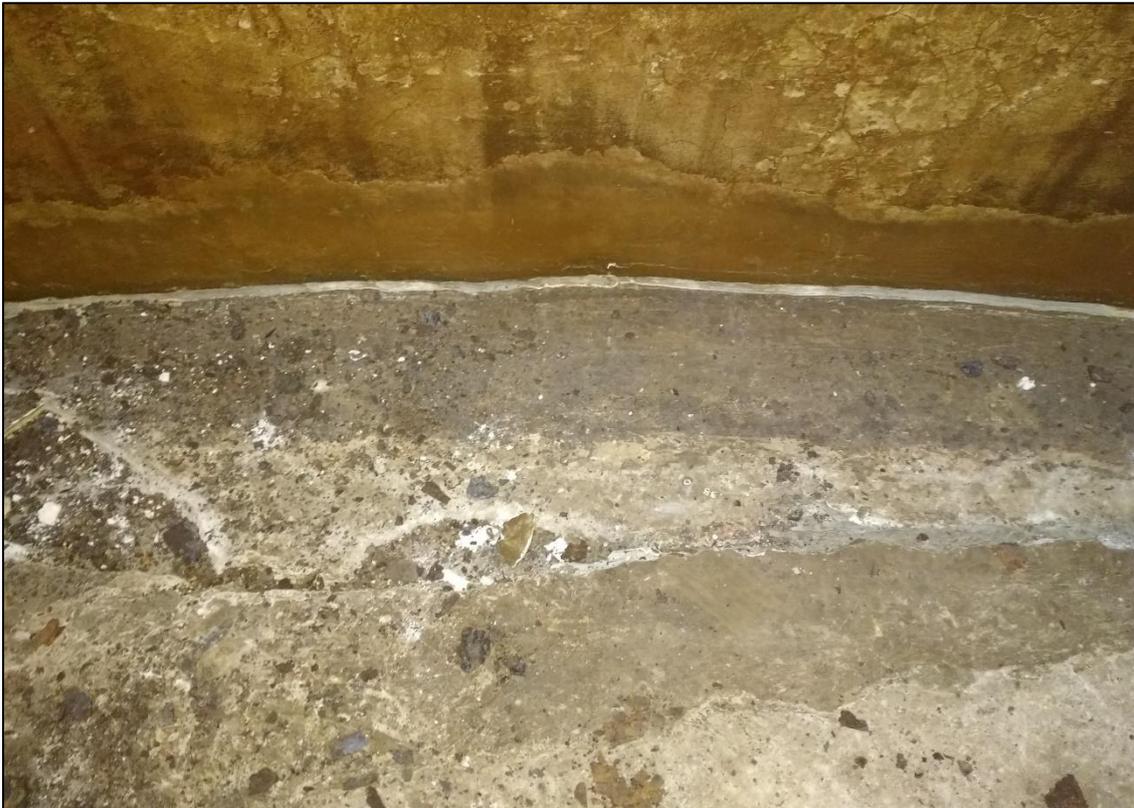
Fotografía 12. Desprendimiento del sello de poliuretano

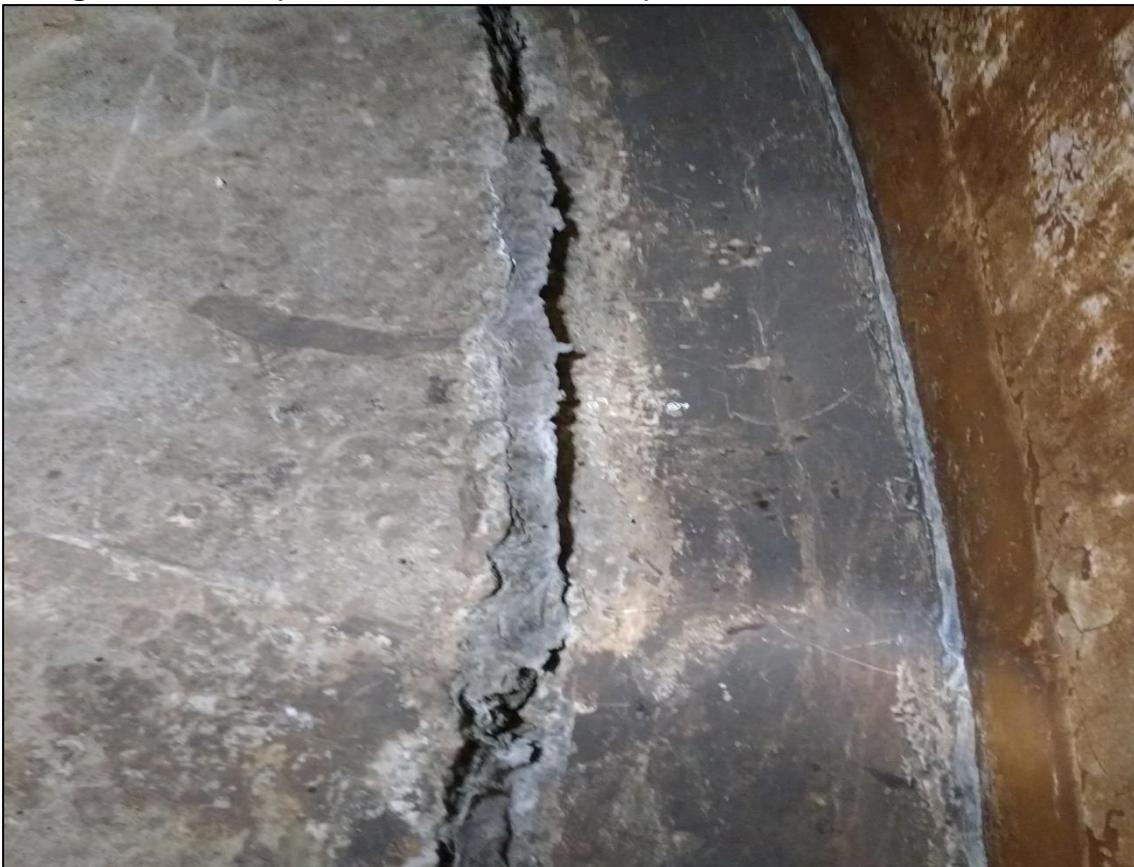
Fotografía 13. Fisuración en la pared del reservorio, oxidación
