UNIVERSIDAD NACIONAL DE CAJAMARCA

**ANÁLISIS PATOLÓGICO DEL RESERVORIO DE CONCRETO
ARMADO R4 DE LA CIUDAD DE CAJAMARCA**

**TESIS PARA OPTAR EL TÍTULO PROFESIONAL DE:
INGENIERO CIVIL**

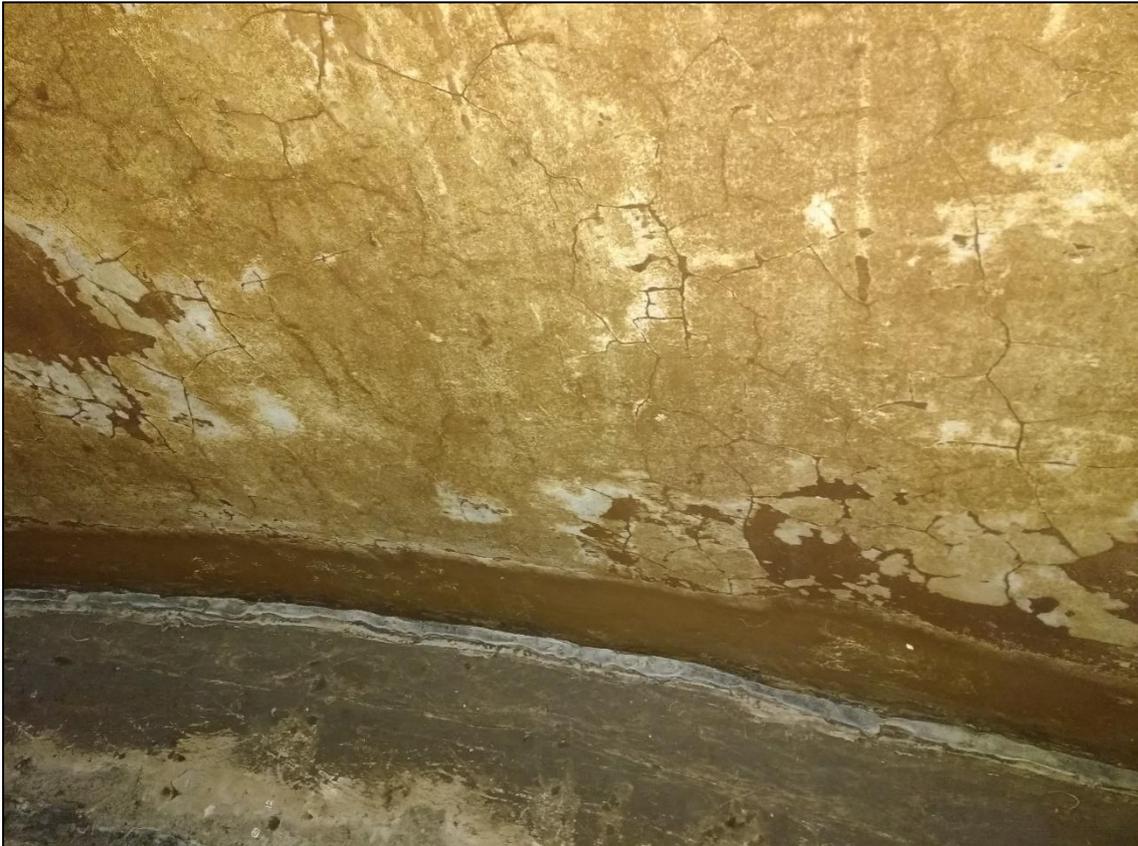
Fotografía 14. Resquebrajamiento del concreto en la parte baja de la pared del tanque

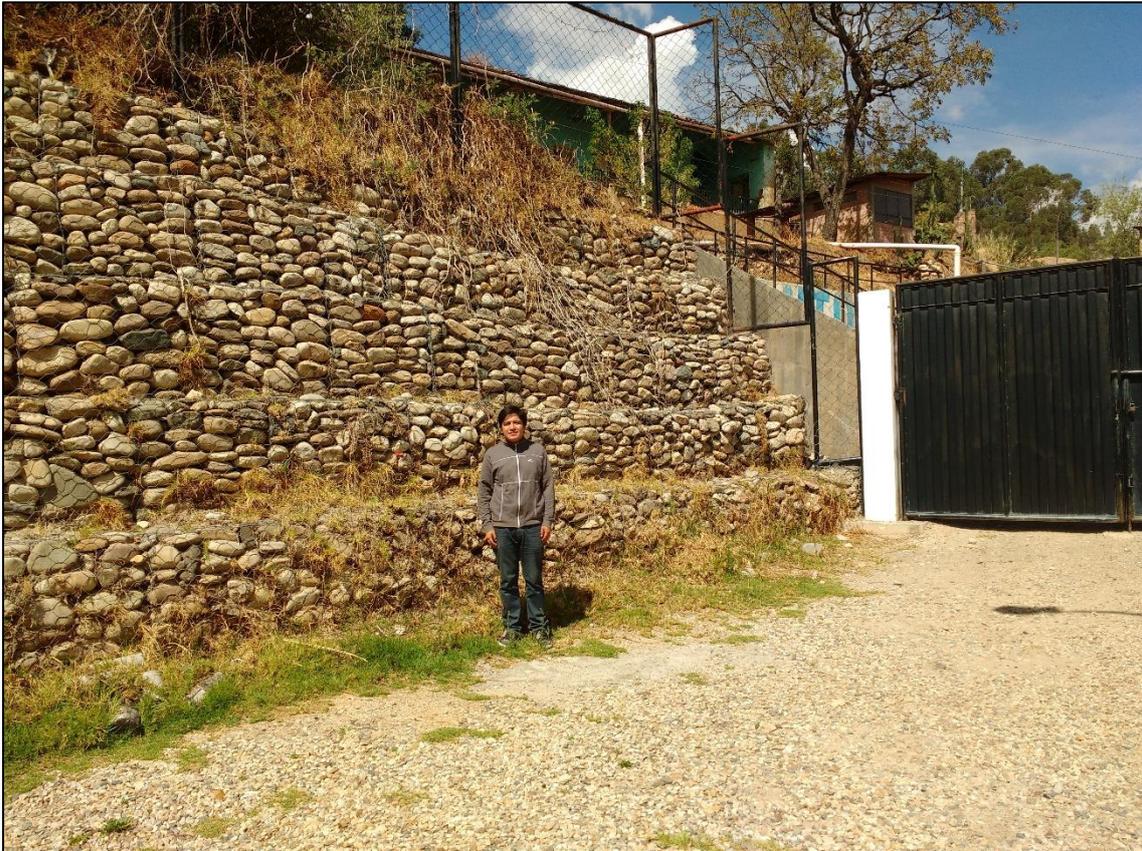
Fotografía 16. Gavión, no presenta deformaciones que afecten la seguridad del reservorio
