**UNIVERSIDAD NACIONAL DE CAJAMARCA**

**ANÁLISIS DEL ESTADO DE CONSERVACION DEL PAVIMENTO FLEXIBLE DEL  
JR. CHANCHAMAYO DESDE LA CUADRA 9 A LA 14. POR EL MÉTODO:  
ÍNDICE DE CONDICIÓN DE PAVIMENTOS**

**TESIS PARA OPTAR POR EL TITULO PROFESIONAL DE INGENIERO CIVIL**

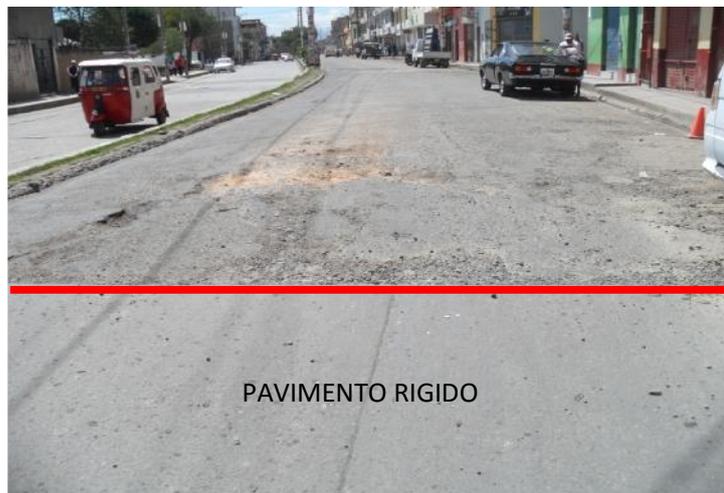
La unidad de muestra U1 tiene 237.50 m<sup>2</sup>, dividida por una intersección de pavimento rígido de 11.7 m<sup>2</sup>, este pavimento no ha sido tomada en cuenta durante la inspección ya que esta tesis solo abarca pavimento flexible, Por lo que queda un área de 225.80 m<sup>2</sup>. Ver fotografías 18 y 19.

Fot. 18 Unidad de muestra 1. Se observa que parte de la muestra es pavimento rígido, además predominan los baches y peladura por intemperismo y desprendimiento de agregados.

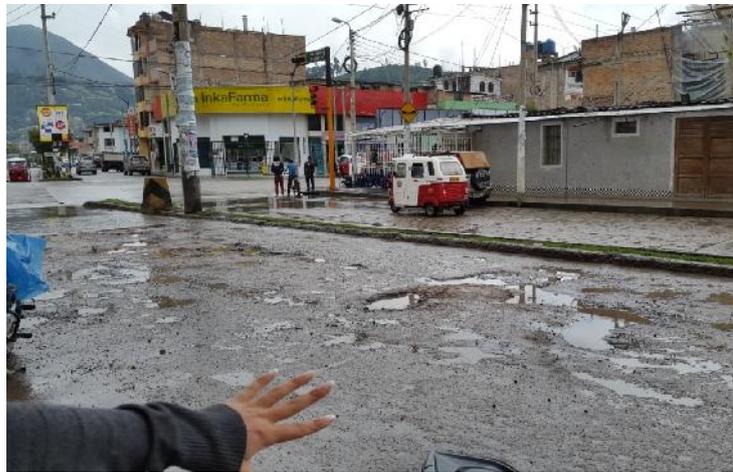
Como se aprecia en la siguiente tabla los valores deducidos fueron 90.50, 55.71, 27.21, 6.96 y 3.50. Siguiendo el procedimiento del PCI se obtuvo como valor máximo deducido corregido de 99, dándonos un valor de PCI de 1 lo cual indica un pavimento fallado.

Fot. 19 Unidad de muestra 1. Se puede observar el mal estado en el que se encuentra el pavimento flexible.

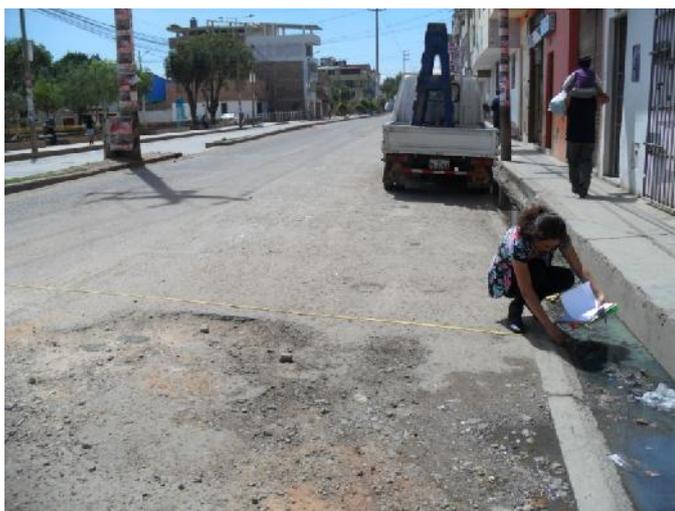
Los valores deducidos obtenidos fueron: 83.25, 35.58, 35.51 y 2.84. Siguiendo el procedimiento obtuvimos un PCI igual a 9, lo que nos indica que es un pavimento flexible fallado.

Fot. 20 Unidad de muestra 2. Se observan baches y peladura por intemperismo y desprendimiento de agregados. Además del sistema de drenaje colmatado.

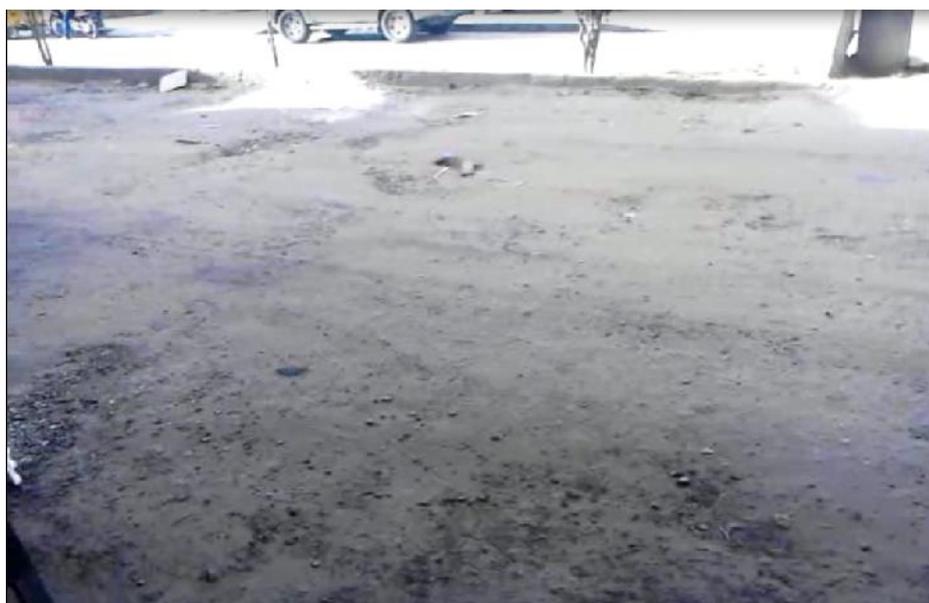
Después de haber ingresado los datos a la tabla 2 y haber encontrado el máximo valor deducido corregido, obtuvimos un PCI de 3 que nos indica un pavimento fallado.

Fot. 21 Unidad de muestra 3. Se encontraron baches, peladura por intemperismo y desprendimiento de agregados y cerca al sardinel una fisura de borde.

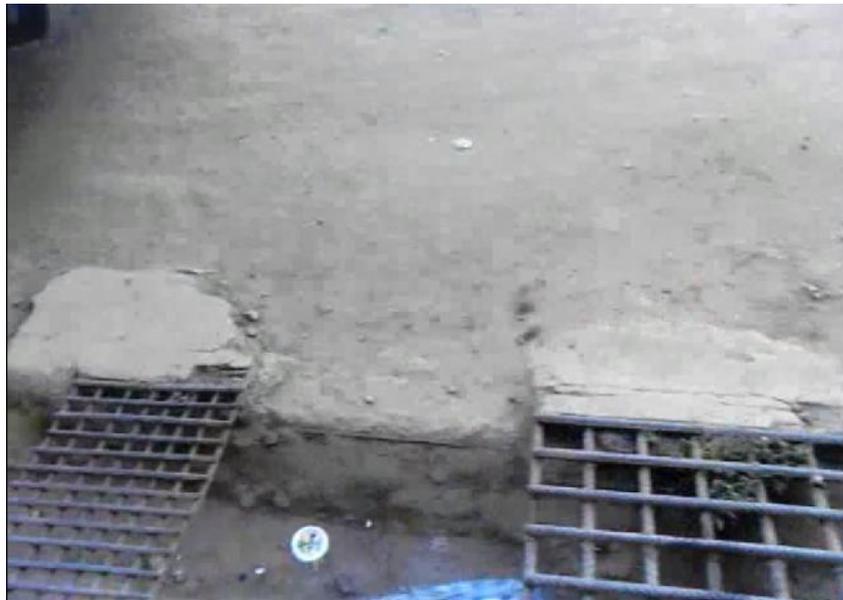
Siguiendo con el procedimiento del cálculo obtuvimos un valor de PCI de 1. Siendo este un pavimento fallado.

Fot. 22 Unidad de muestra 4. Además de los baches y peladura por intemperismo y desprendimiento de agregados, encontramos parches de concreto.

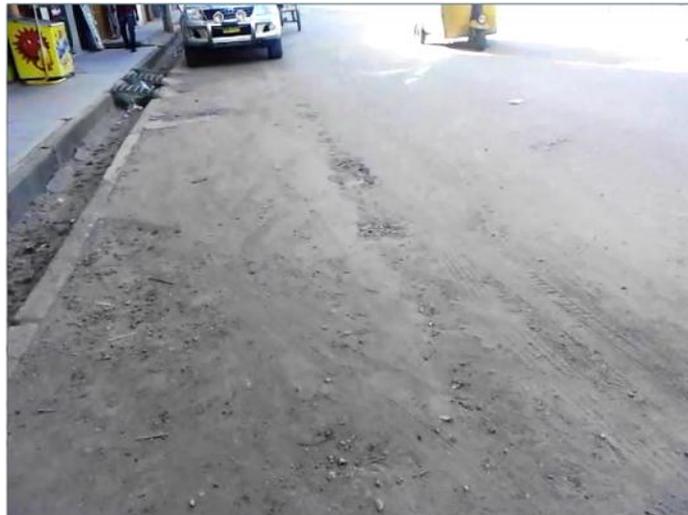
El PCI de esta sección es de 1, este índice nos indica que el pavimento se encuentra fallado.

Fot. 23 Unidad de muestra 5. Se observan baches, peladura por intemperismo y desprendimiento de agregados y un parche de concreto.

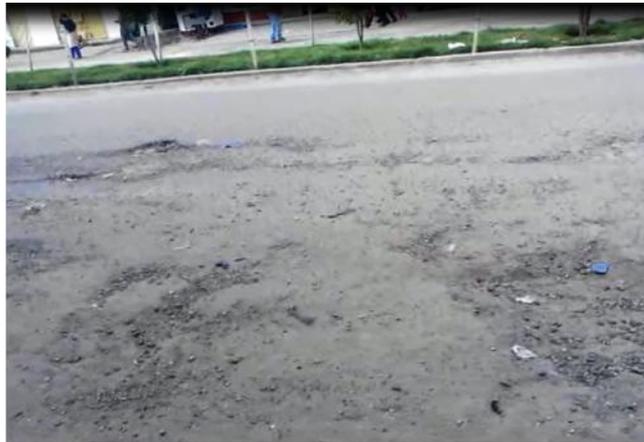
El PCI de esta sección es de 1, este índice nos indica que el pavimento se encuentra fallado.

Fot. 28 Unidad de muestra 11. En esta unidad de muestreo no solo se observaron baches y peladura por intemperismo y desprendimiento de agregados, sino también fisura longitudinal.

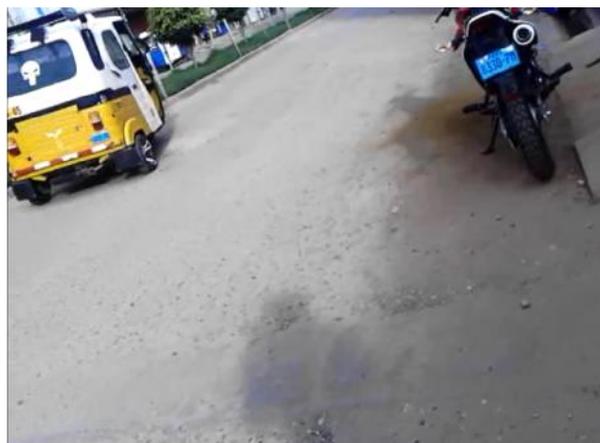
El PCI de esta sección es de 2, este índice nos indica que el pavimento se encuentra fallado.

Fot. 30 Unidad de muestra 13. En esta unidad observamos parches, baches y peladura por intemperismo y desprendimiento de agregados.

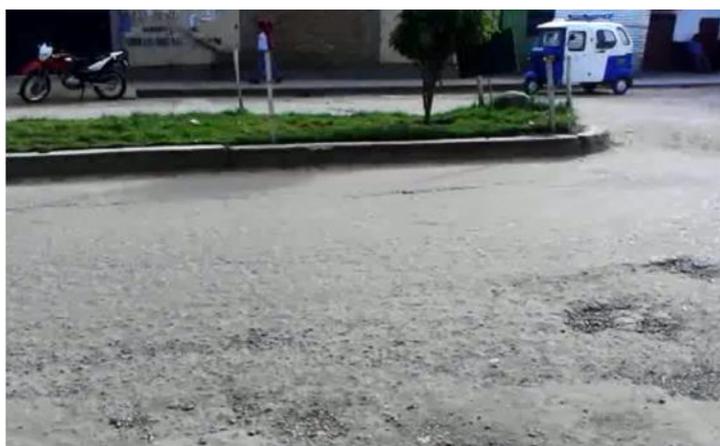
El PCI de esta sección es de 6, este índice nos indica que el pavimento se encuentra fallado.

Fot. 31 Unidad de muestra 14. Observaron parches, baches y peladura por intemperismo y desprendimiento de agregados.

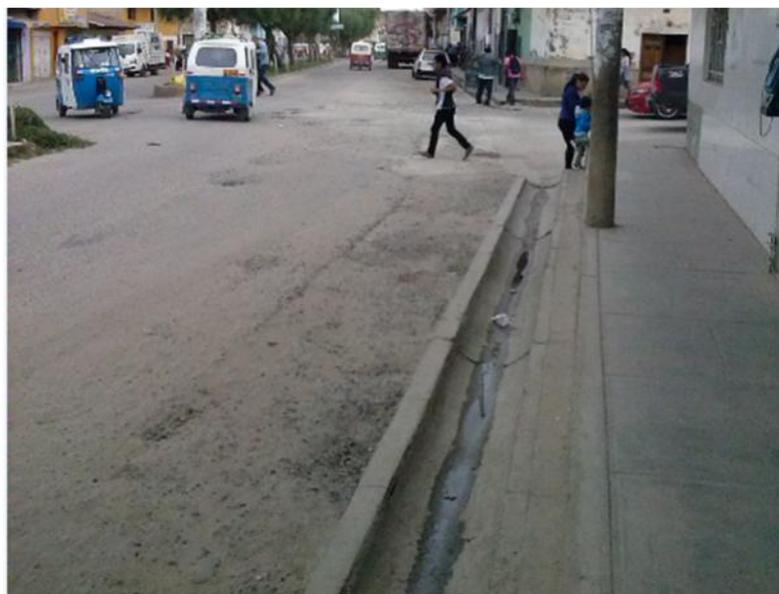
Encontrando fallas como parches, baches y peladura por intemperismo.

Fot. 32 Unidad de muestra 15. Observamos parches, baches y peladura por intemperismo y desprendimiento de agregados.

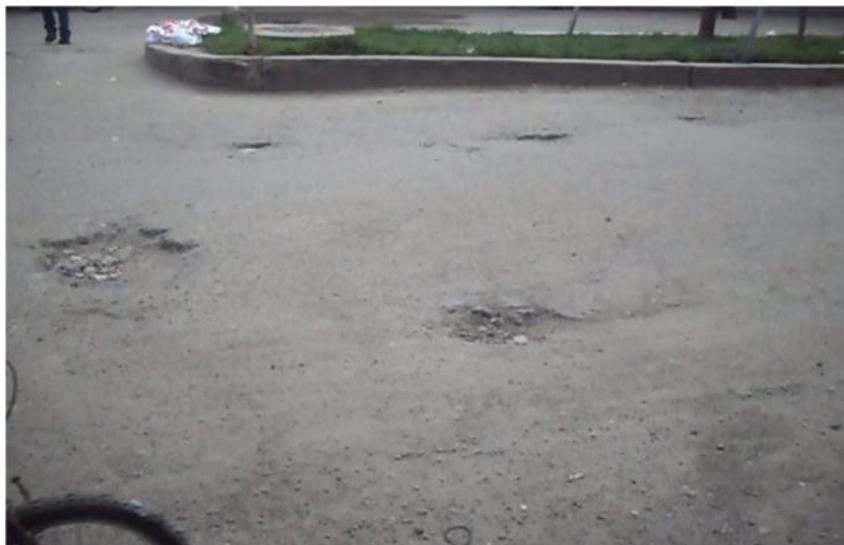
En esta unidad de muestreo encontramos fallas como parches, baches y peladura por intemperismo.

Fot. 33 Unidad de muestra 16. En esta unidad se observaron parches, baches y peladura por intemperismo y desprendimiento de agregados.

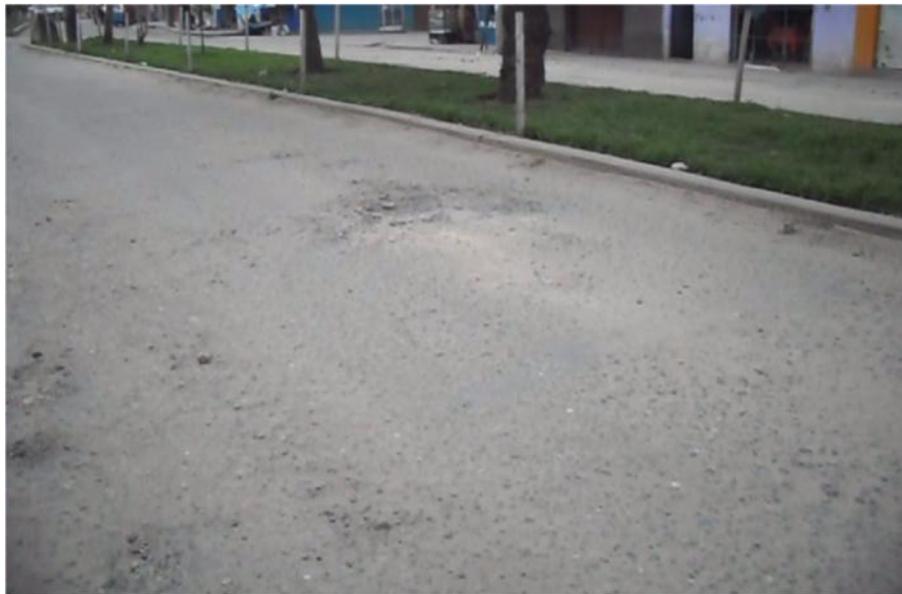
La unidad de muestra U17 tiene 263.39 m<sup>2</sup>. El PCI de esta sección es de 4, este índice nos indica que el pavimento se encuentra fallado y encontramos fallas como parches, baches y peladura por intemperismo.

Fot. 34 Unidad de muestra 17. En esta unidad de muestreo se observaron parches, baches y peladura por intemperismo y desprendimiento de agregados.

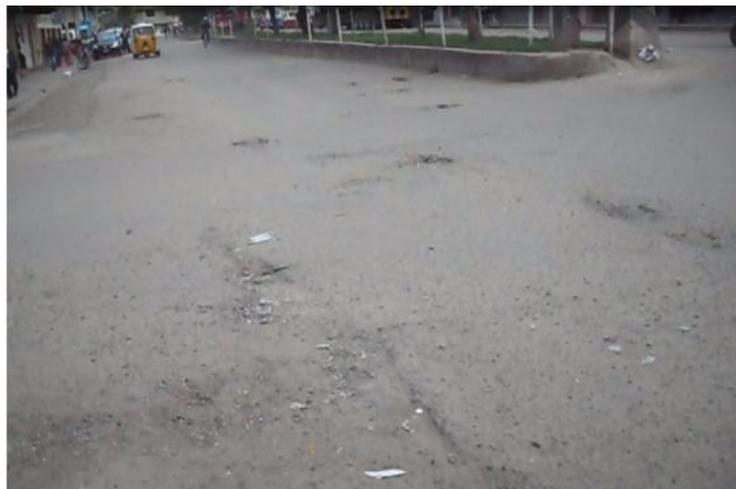
El PCI de esta sección es de 13, este índice nos indica que el pavimento se encuentra en muy mal estado.

Fot. 35 Unidad de muestra 18. En esta unidad de muestreo no solo se observaron parches, baches y peladura por intemperismo y desprendimiento de agregados, sino también fisuras longitudinales.

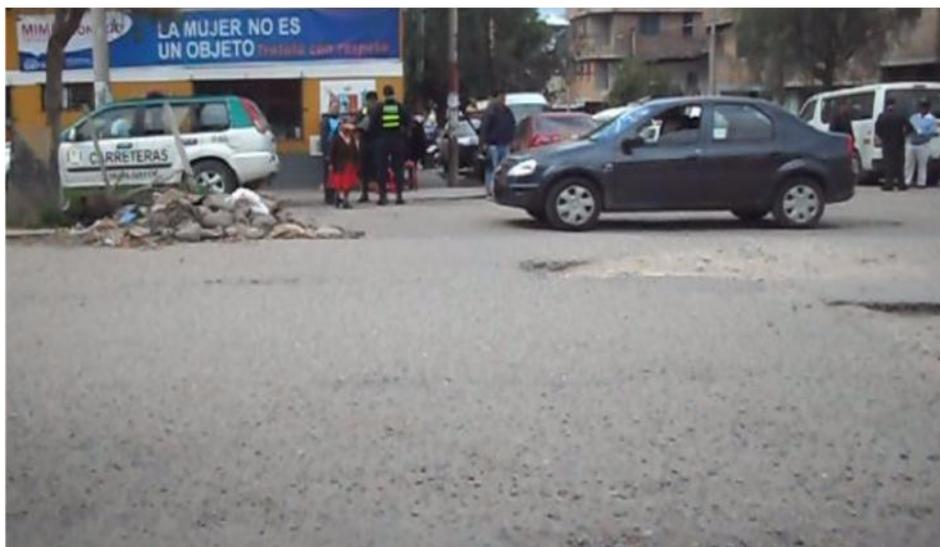
El PCI de esta sección es de 16, este índice nos indica que el pavimento se encuentra en muy mal estado.

Fot. 36 Unidad de muestra 19. En esta unidad se observaron parches, baches y peladura por intemperismo y desprendimiento de agregados.

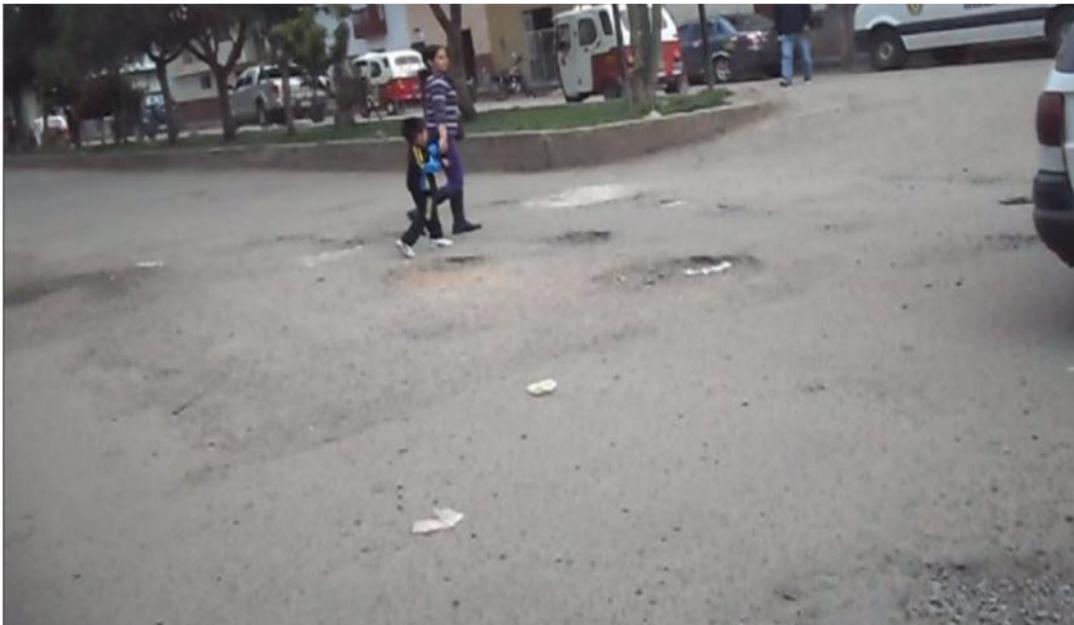
Encontramos fallas como parches, baches y peladura por intemperismo.

Fot. 37 Unidad de muestra 20. En esta unidad observamos baches, parches y peladura por intemperismo y desprendimiento de agregados.

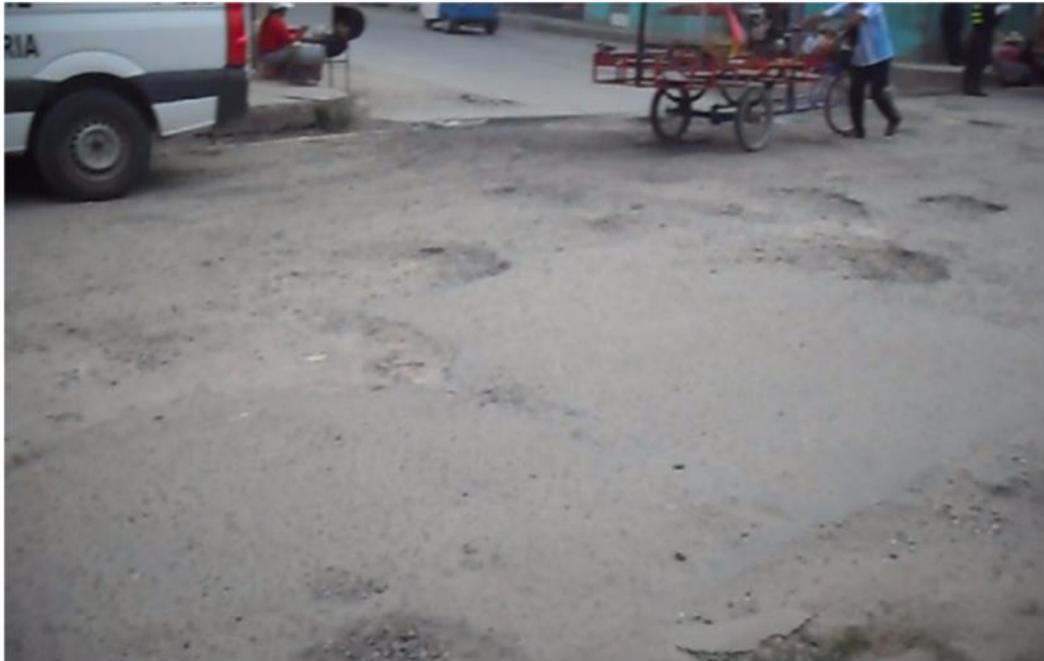
La unidad de muestra U21 tiene 279.20 m<sup>2</sup>, El PCI de esta sección es de 6, este índice nos indica que el pavimento se encuentra fallado y en esta unidad de muestreo encontramos fallas como, parches, baches y peladura por intemperismo.

Fot. 38 Unidad de muestra 21. En esta unidad se observan baches con un nivel de severidad alto.

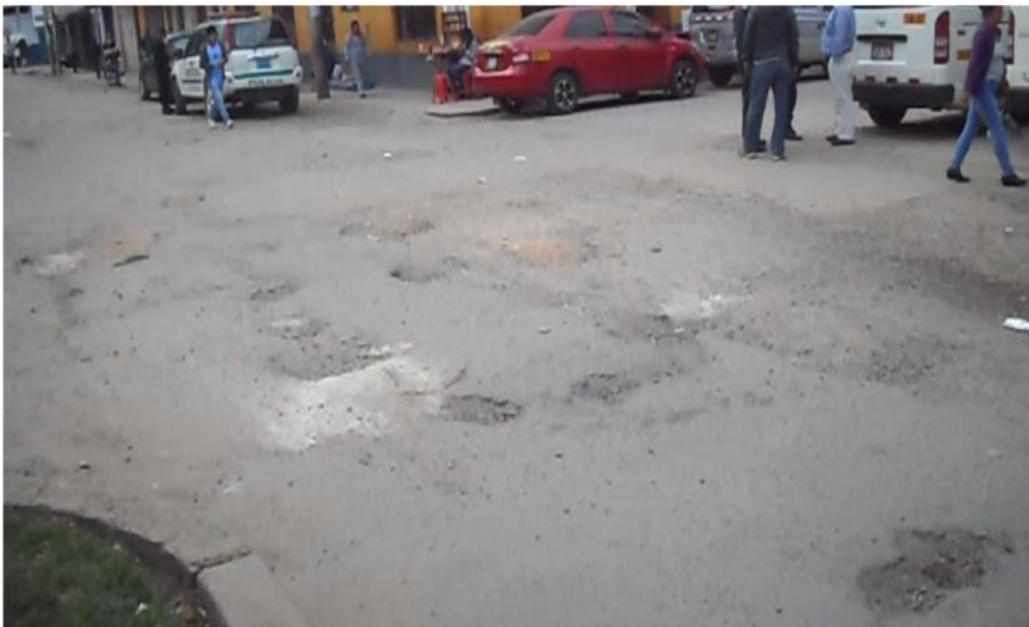
La unidad de muestra U22 tiene 304.39 m<sup>2</sup>, El PCI de esta sección es de 10, este índice nos indica que el pavimento se encuentra en muy mal estado y encontramos fallas como parches, baches y peladura por intemperismo.

Fot. 39 Unidad de muestra 22. Observamos baches y peladura por intemperismo y desprendimiento de agregados.

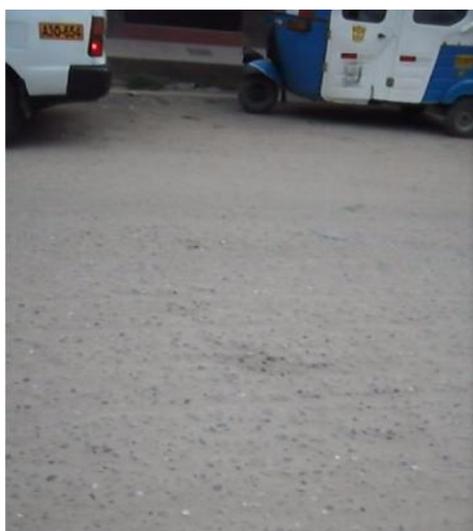
El PCI de esta sección es de 18, este índice nos indica que el pavimento se encuentra en muy mal estado.

Fot. 40 Unidad de muestra 23. Se observan baches y peladura por intemperismo y desprendimiento de agregados.

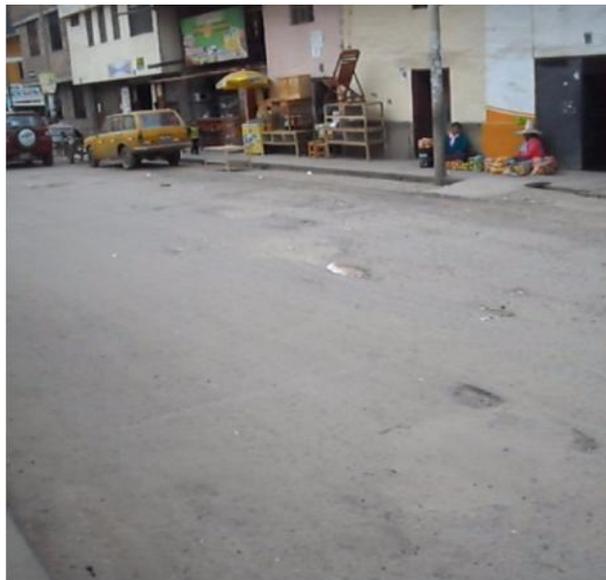
El PCI de esta sección es de 36, este índice nos indica que el pavimento se encuentra en mal estado.

Fot. 41 Unidad de muestra 24. Se observan baches predominantemente.
