**“ANÁLISIS DE LA VULNERABILIDAD ESTRUCTURAL DEL PUENTE DE
LA AV. PAKAMUROS DE LA CIUDAD DE JAEN - CAJAMARCA”**

Tesis Para Optar el Título Profesional de:

Cajamarca – Perú – 2017

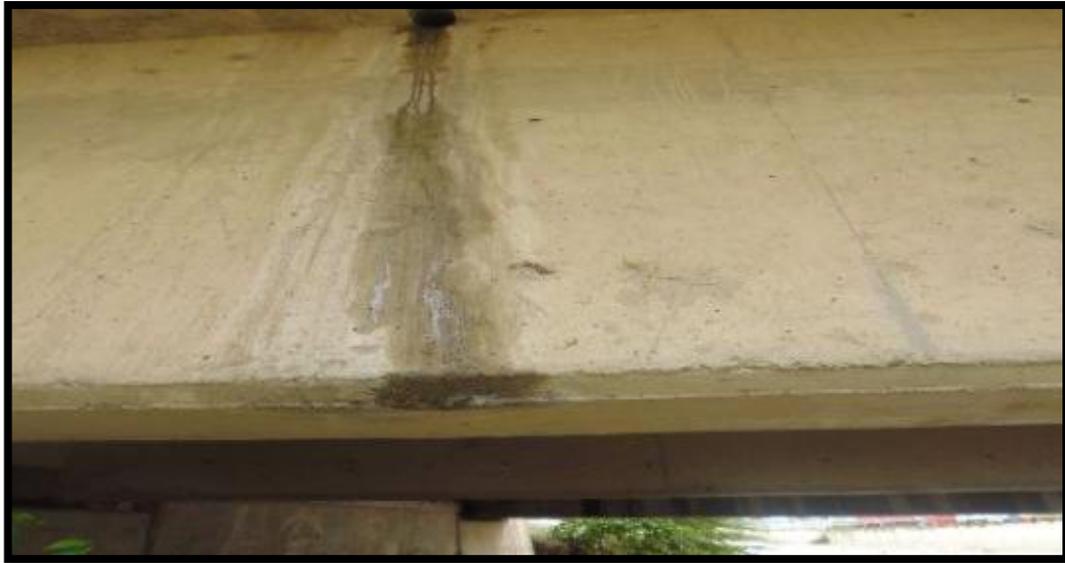
Figura N° 2. Mal diseño del drenaje y filtración en la viga principal V-1.

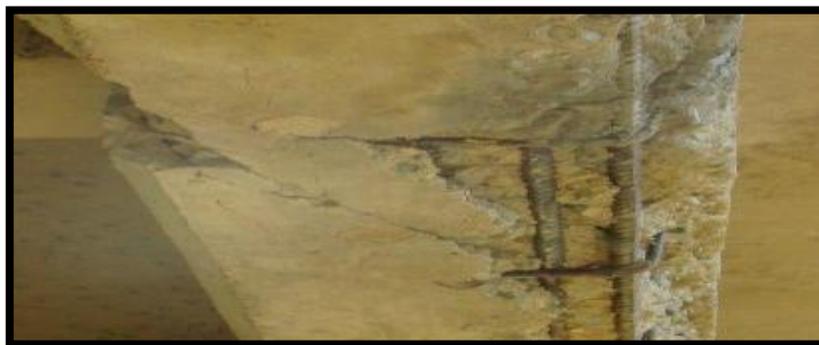
Figura N° 7. Corrosión del concreto en la viga principal del puente Pakamuros

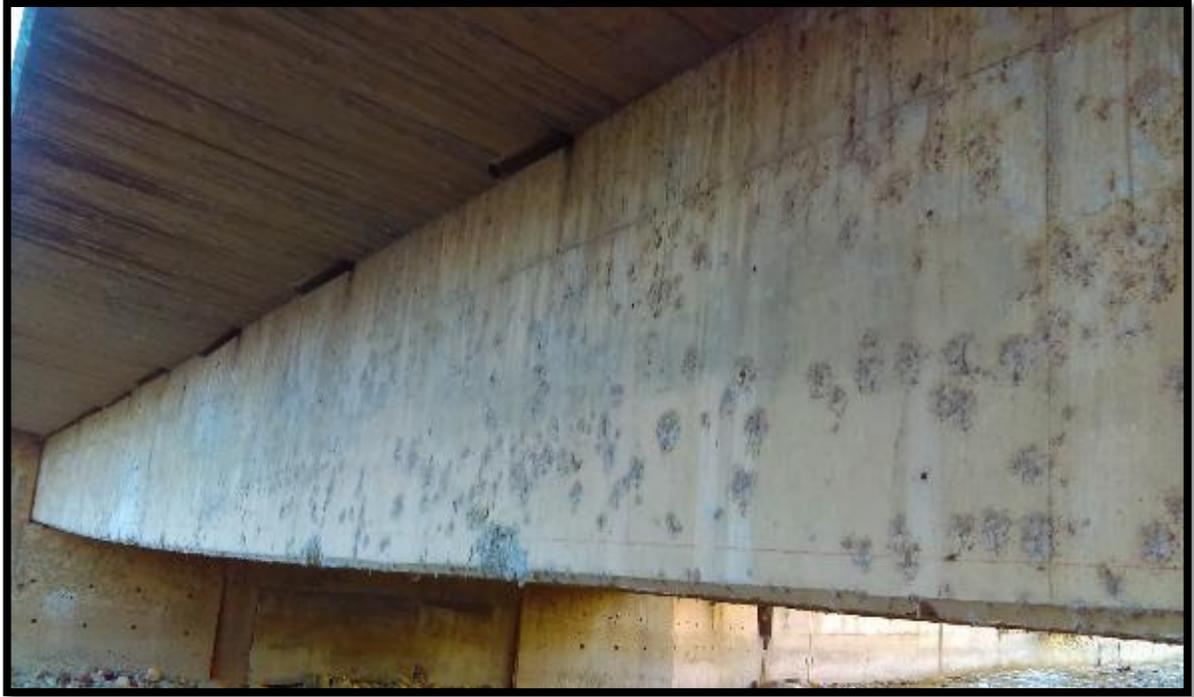
Figura N° 8 Se aprecia la Deflexión en la Viga Principal V-4 del Puente Pakamuros.

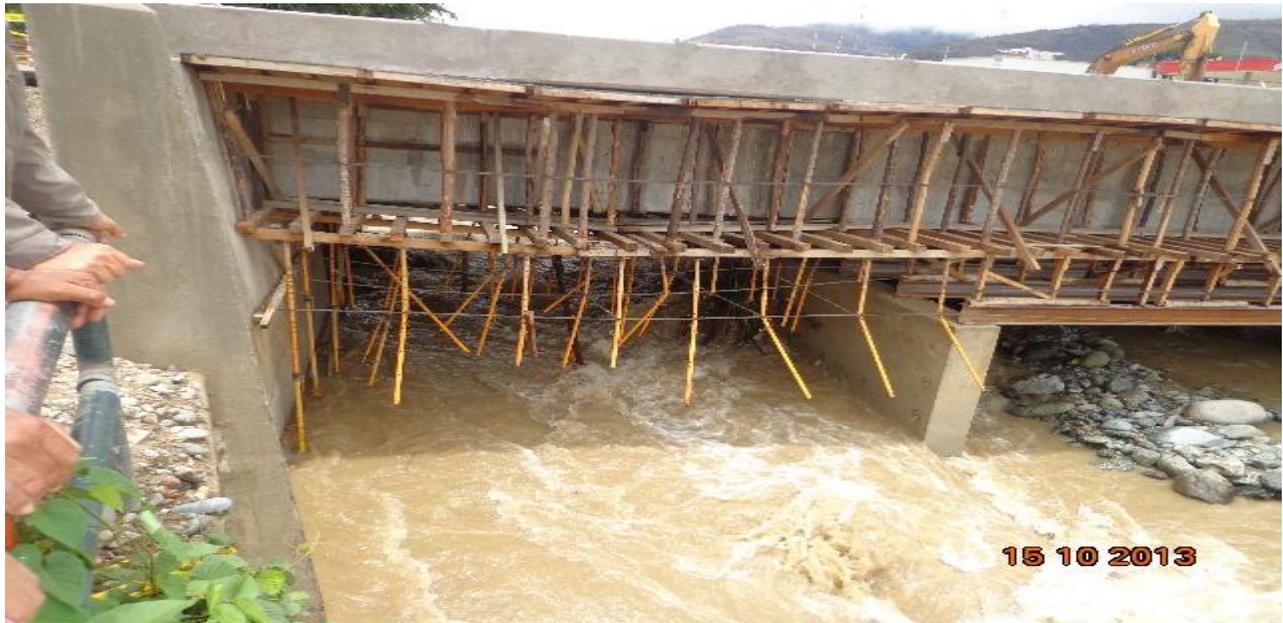
Figura N° 01. El cauce se llevó el encofrado del Falso Puente lo cual generó la deflexión en las vigas

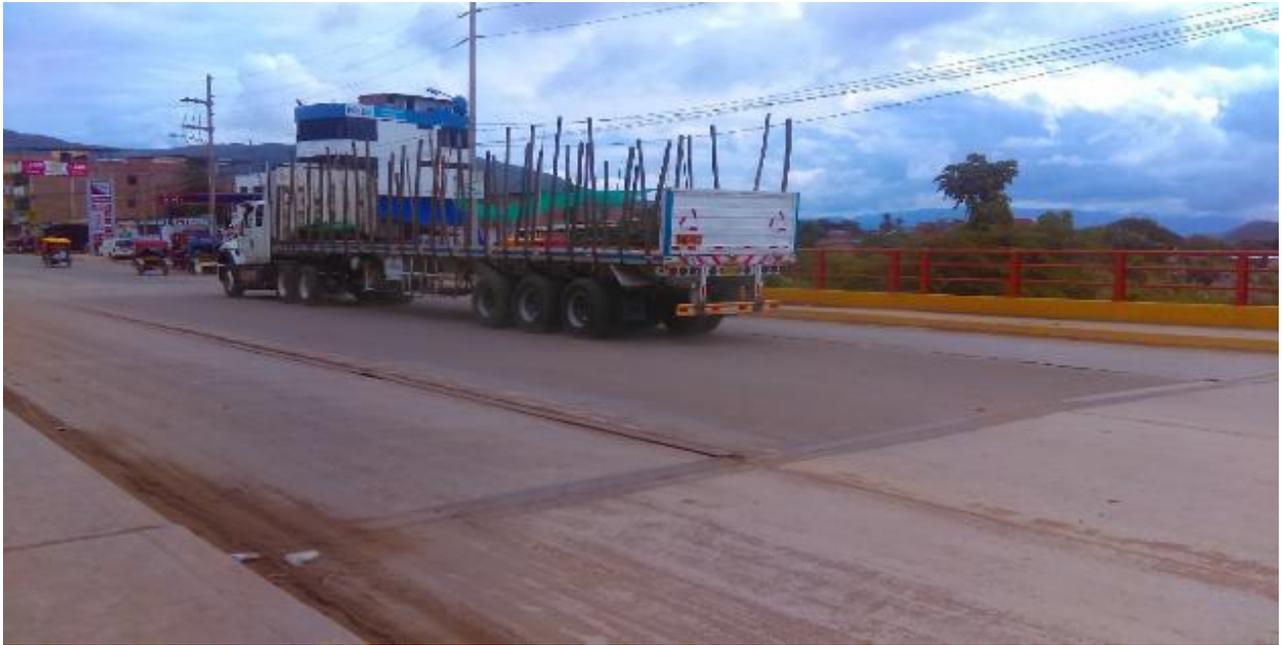
Figura N° 03. Se observa el paso del vehículo T3S3 de 50Ton, cuya carga es muy considerable.

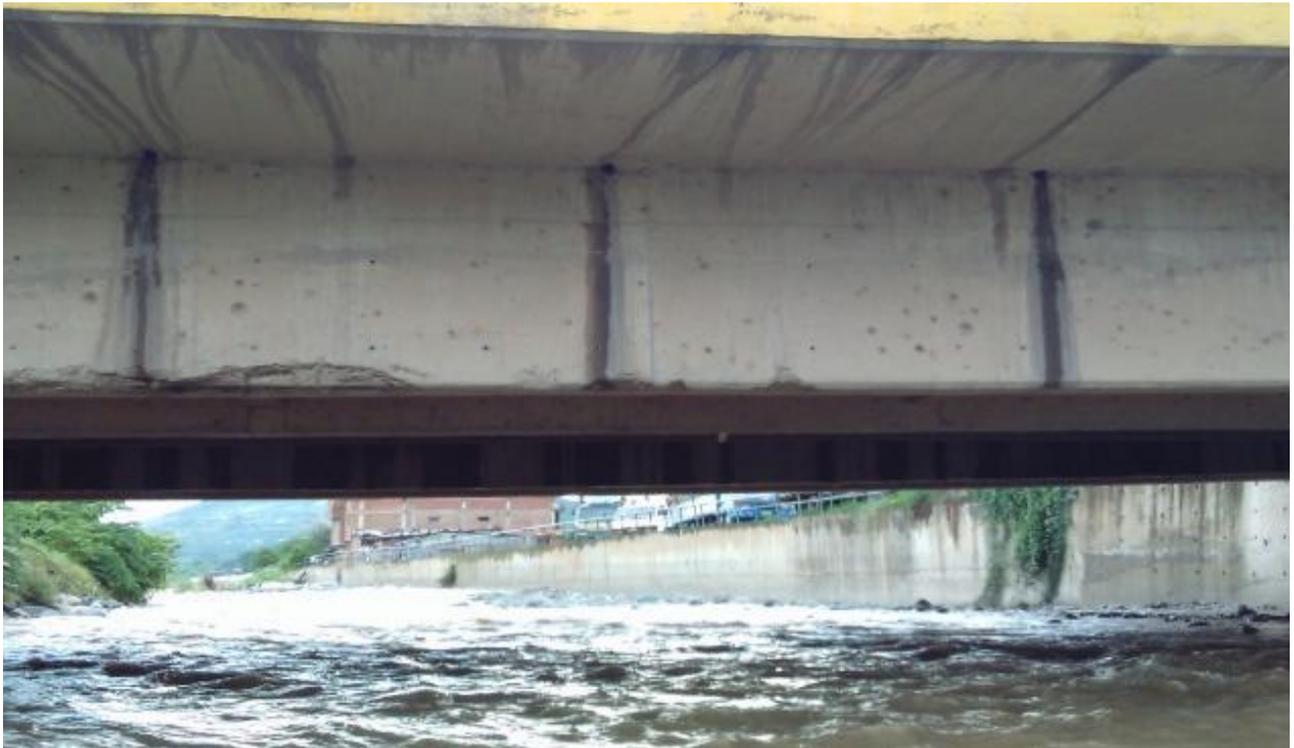
Figura N° 04. Se observa la Filtración y Humedad en la viga principal V-1, Ampliación de puente margen derecho, aguas arriba.

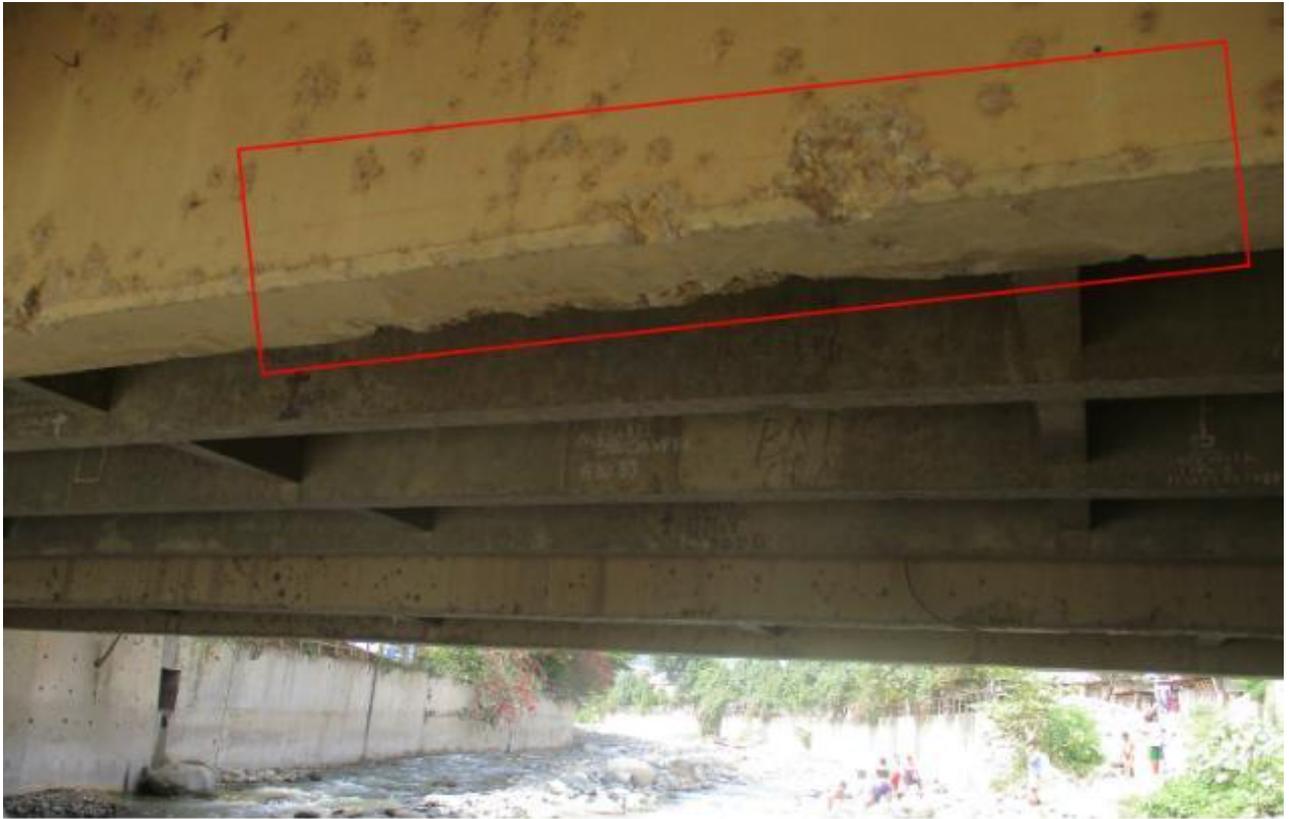
Figura N° 05. Desprendimientos en el concreto en la viga principal V-3, Ampliación de puente margen izquierdo, aguas abajo.

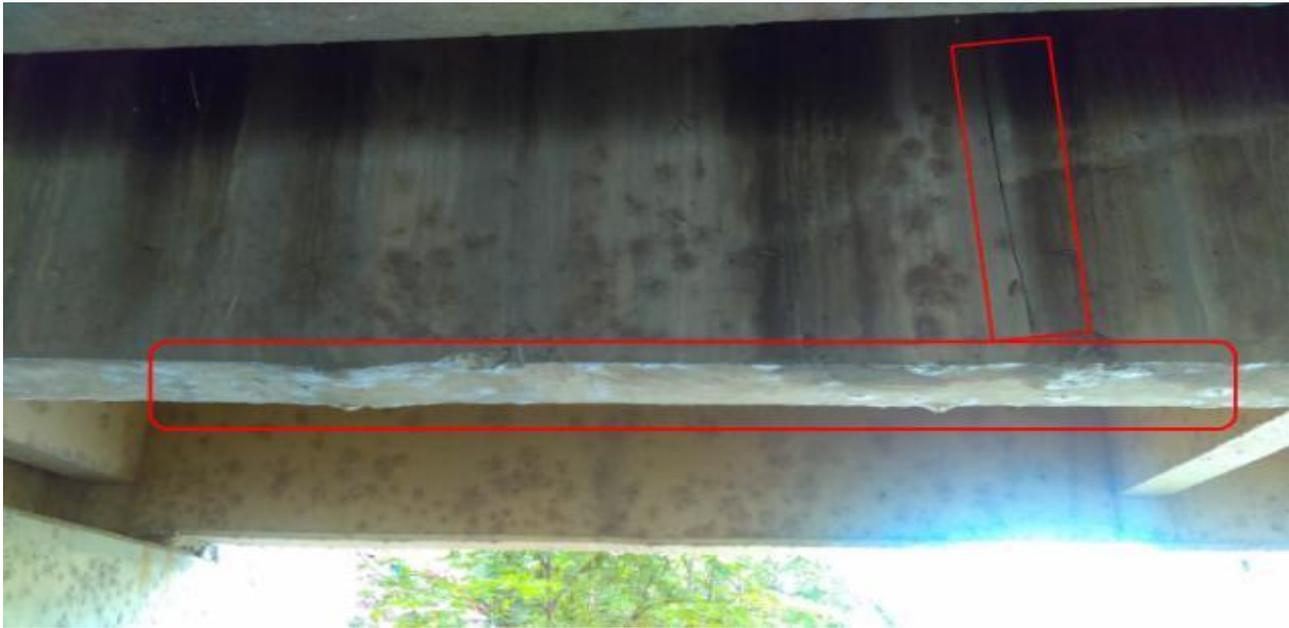
Figura N° 06. Eflorescencia y Humedad en la Viga Principal V-3, Ampliación de puente margen izquierdo, aguas abajo.

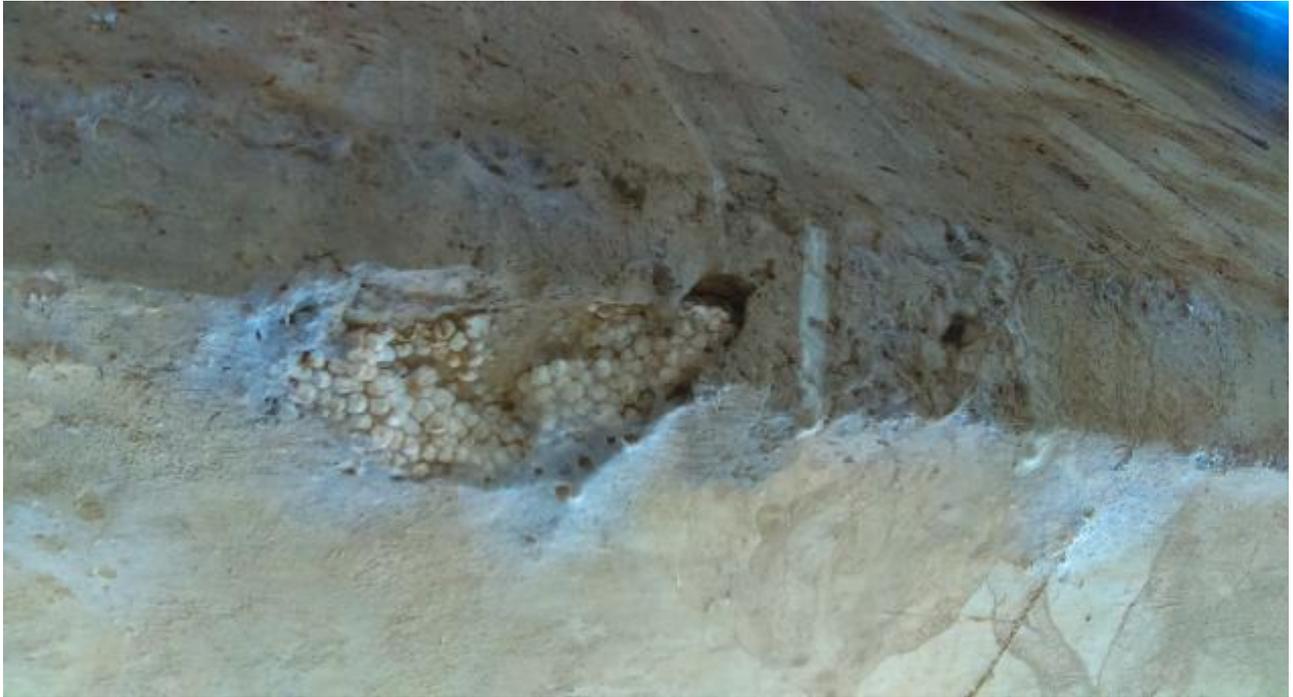
Figura N° 07. Se encontró Tecnopor como recubrimiento en la Viga Principal V-3 Ampliación de puente aguas abajo, lo cual nos muestra las serias deficiencias técnicas y constructivas.

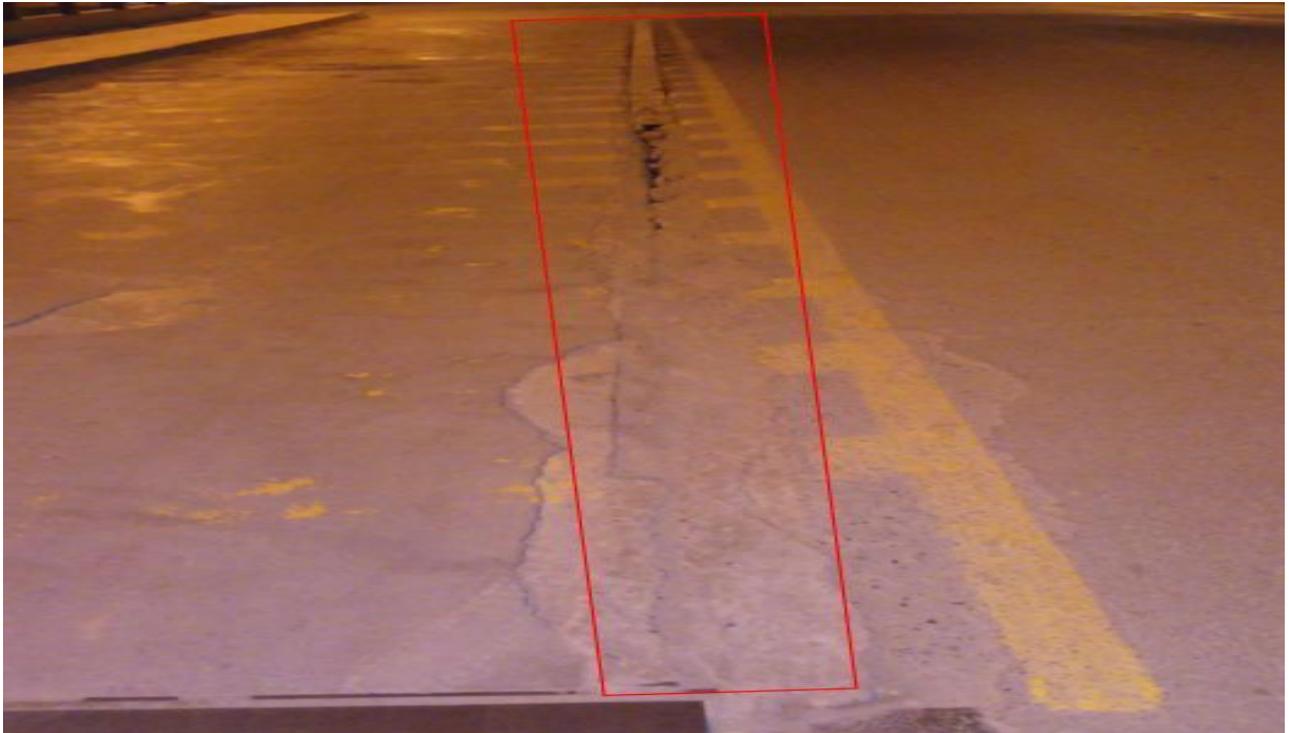
Figura N° 17. Deterioro de la junta de dilatación la cual genera Filtración y Humedad en el Puente

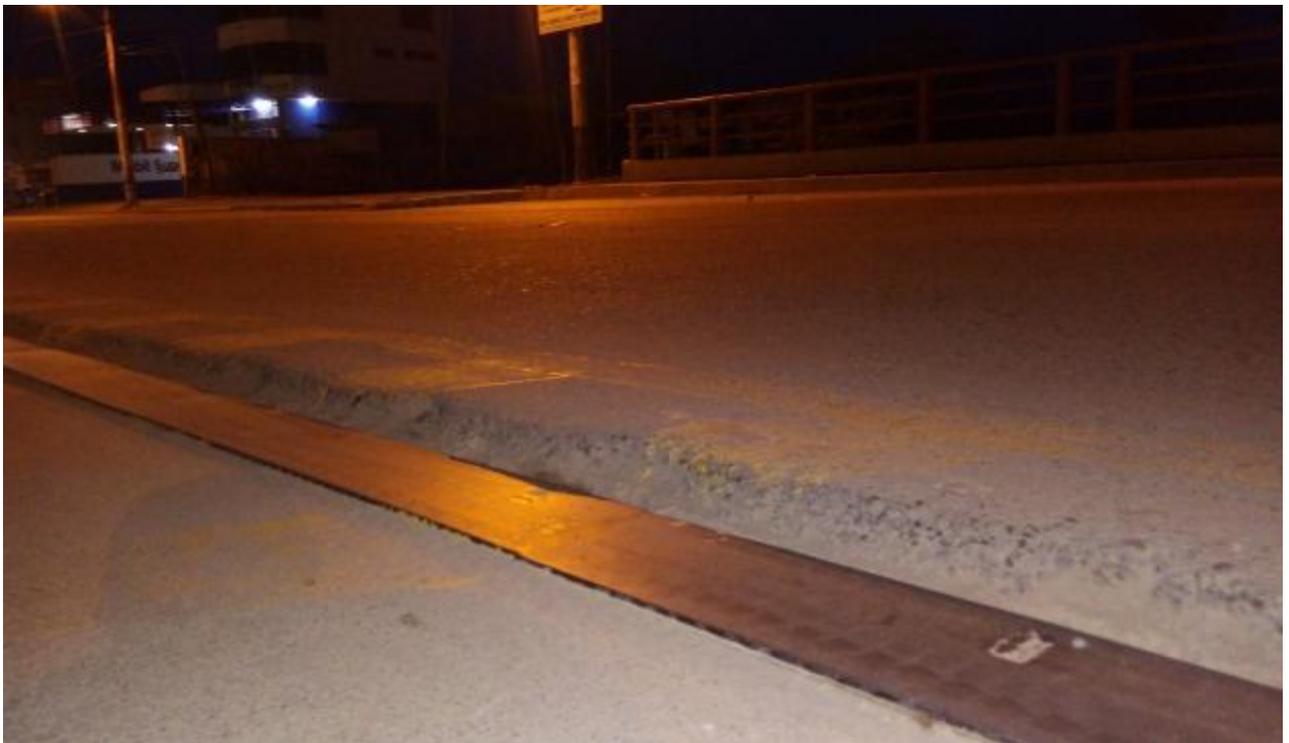
Figura N° 18. Diferencia de niveles con respecto a la losa del Puente Antiguo.
