UNIVERSIDAD NACIONAL DE CAJAMARCA
FACULTAD DE INGENIERÍA
ESCUELA ACADÉMICO PROFESIONAL DE INGENIERÍA GEOLÓGICA

TESIS PROFESIONAL

**EVALUACIÓN GEODINÁMICA DE LADERAS Y TALUDES ENTRE
SUNUDÉN - SAN MIGUEL - JANGALÁ,
PROVINCIA DE SAN MIGUEL, DPTO - CAJAMARCA**

2016

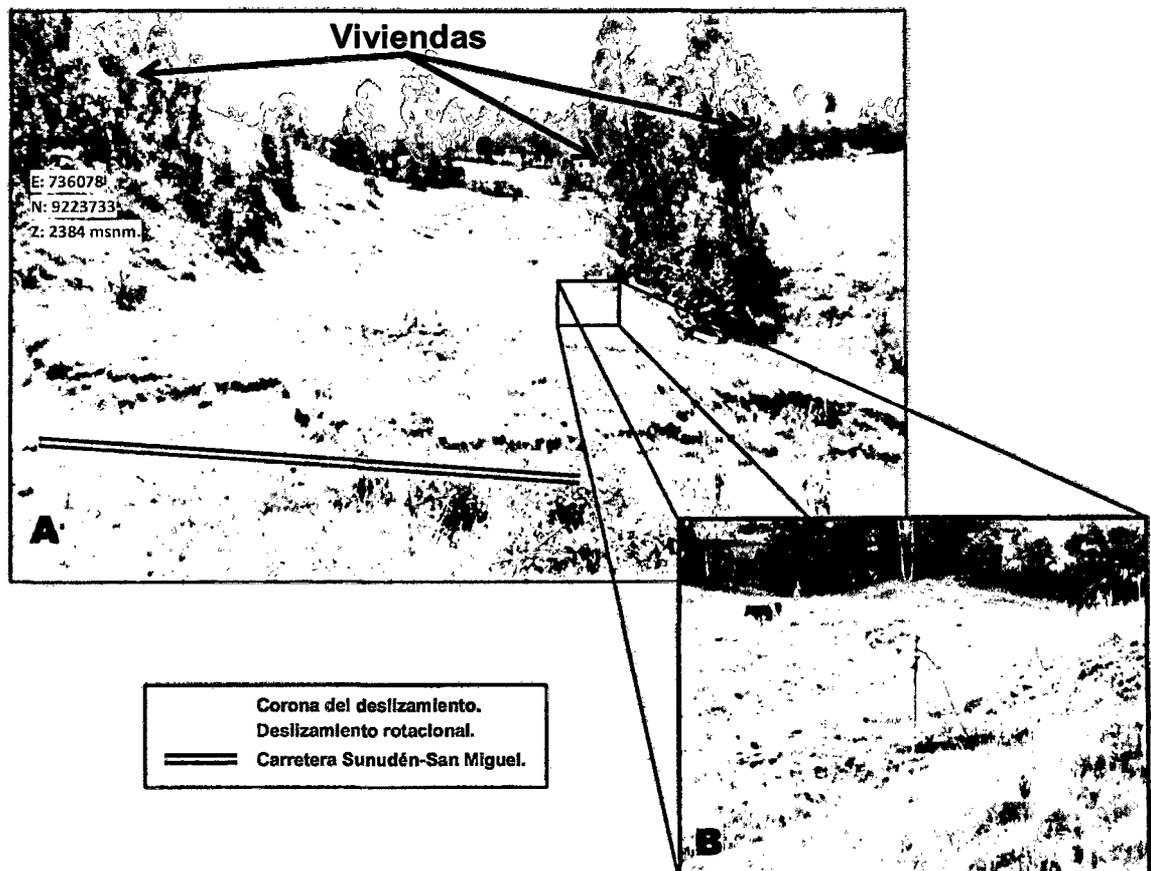
Figura 14 A) Deslizamiento traslacional ubicado entre las progresivas 23+650 y 23+710, carretera Sunudén - San Miguel. B) Sobrepastoreo y riego excesivo.

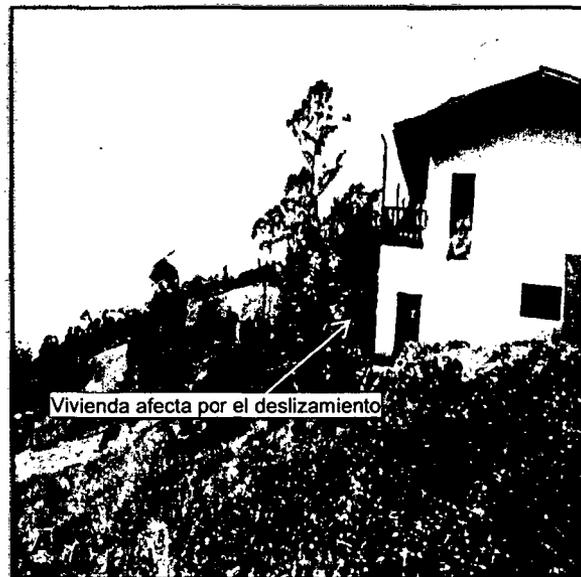
La estructura de la vivienda, ubicada en la plataforma superior del deslizamiento, se ha fracturado. Esta deformación está directamente relacionada al deslizamiento que está sufriendo el terreno, sobre el cual se encuentra cimentada.

Figura 15 Fracturas en vivienda, ocasionadas por deslizamiento traslacional ubicado entre las progresivas 23+650 y 23+710, carretera Sunudén - San Miguel.

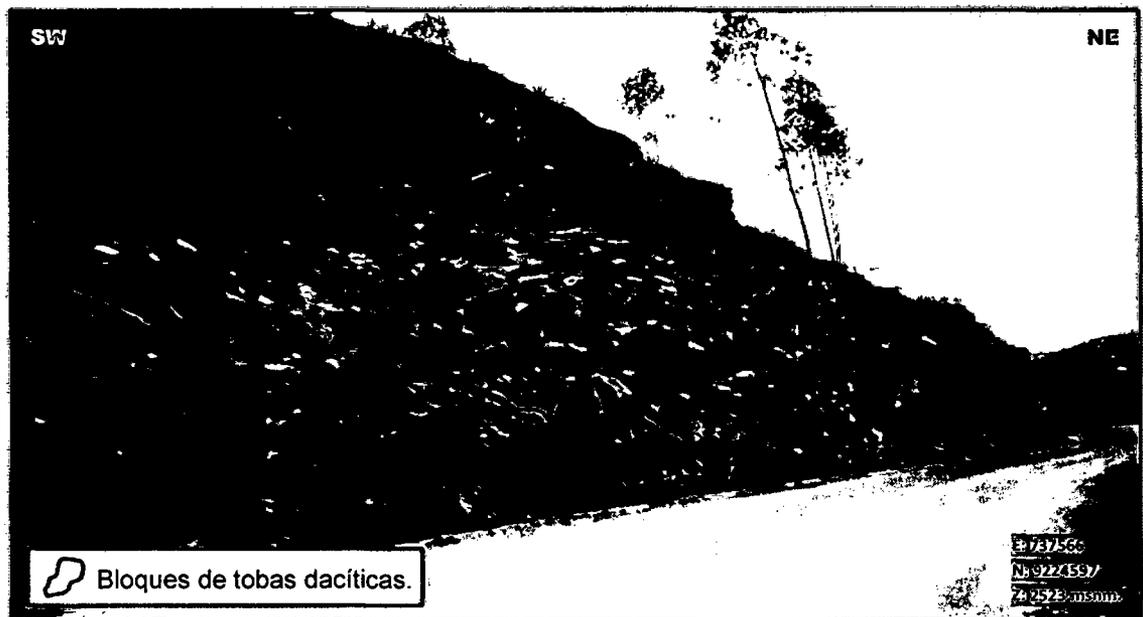
Figura 19 Tramo de caída de bloques de tobas dacíticas, ubicado entre las progresivas 27+180 y 27+640, carretera Sunudén - San Miguel.

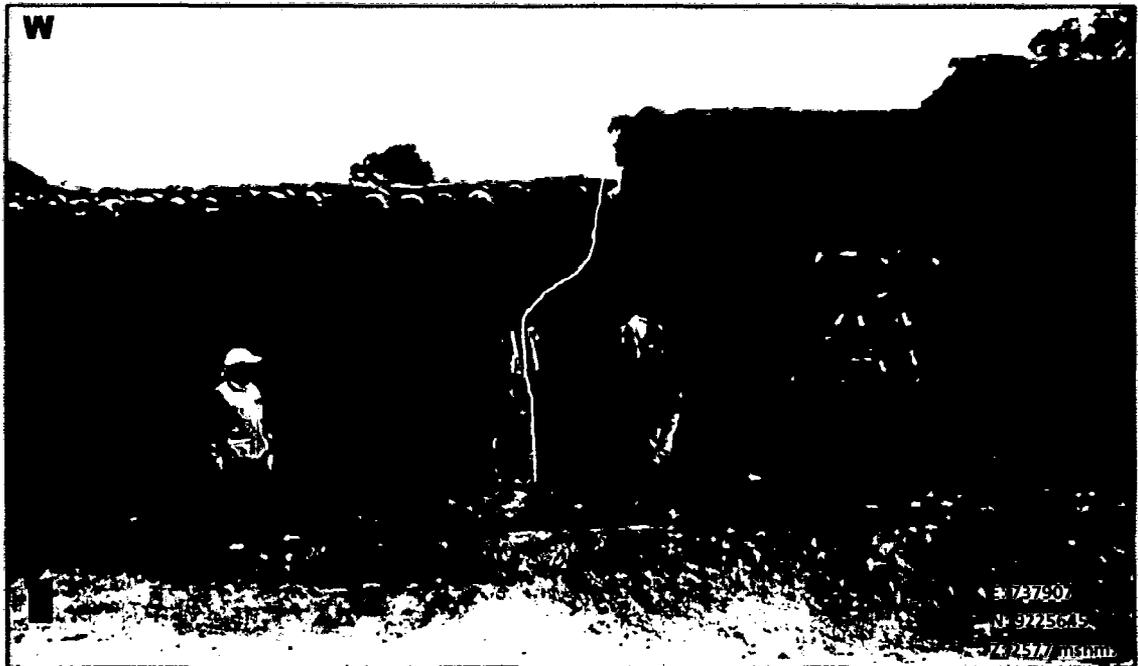
Figura 23 A) Fractura en la pared hecha de tapial, a causa del desplazamiento del terreno. B) Desplazamiento vertical de 13 cm. C) Desplazamiento longitudinal de 2 cm. D) Desplazamiento horizontal de 12 cm.

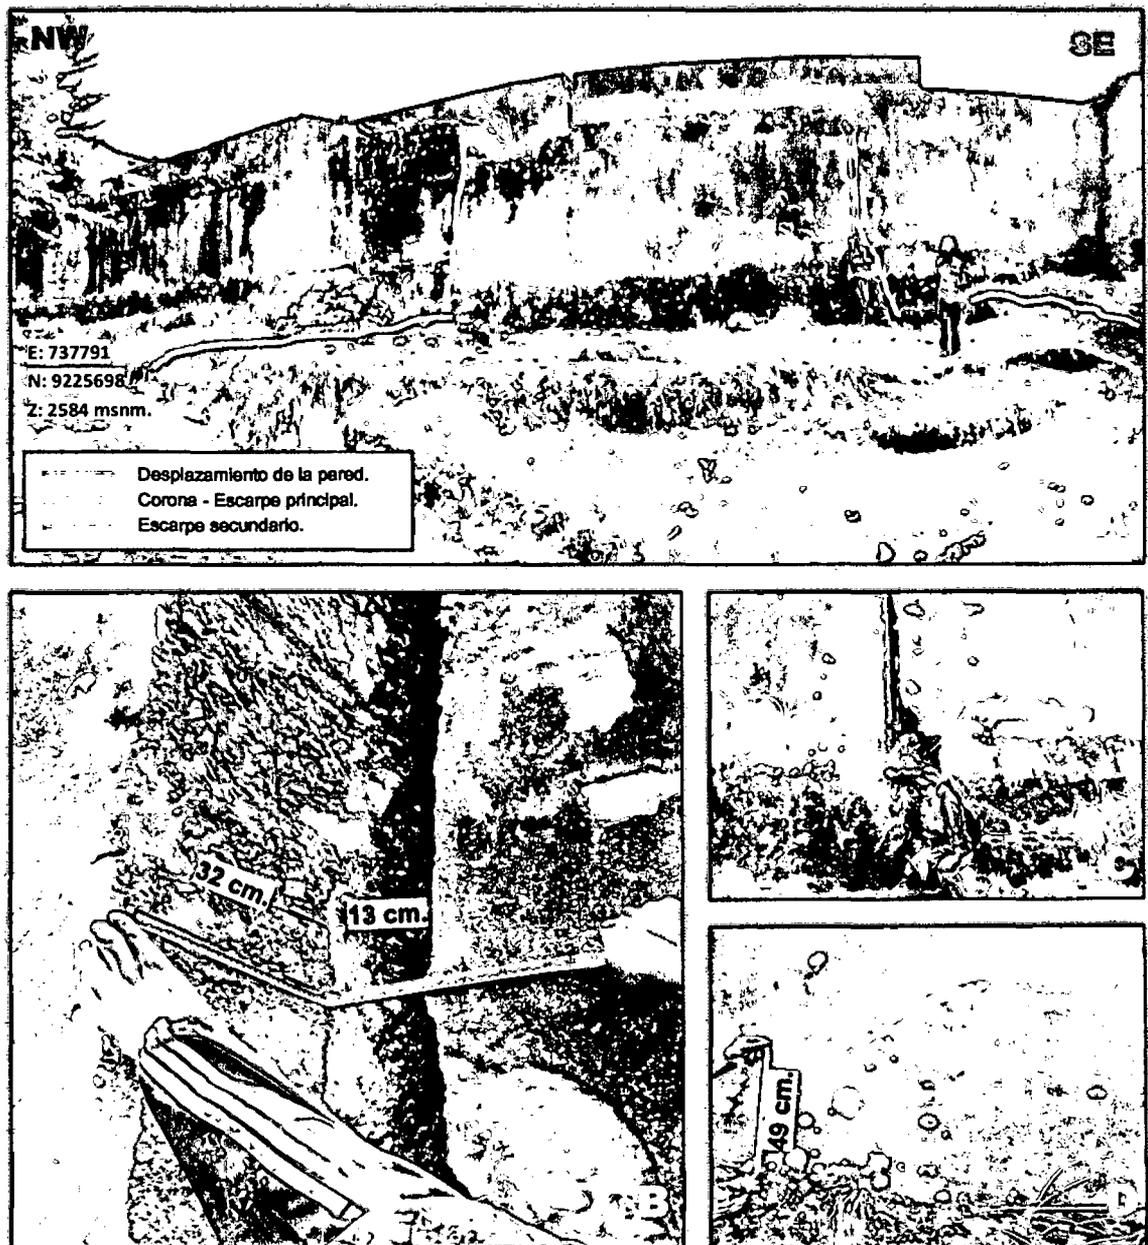
Figura 24 A) Fractura en la pared perimetral del cementerio San Juan (segmento hecho de concreto). B) Desplazamiento longitudinal 32 cm. y horizontal 13 cm. C) Proyección del zócalo de la pared para poder medir el hundimiento que ha sufrido el terreno. D) Hundimiento 49 cm.

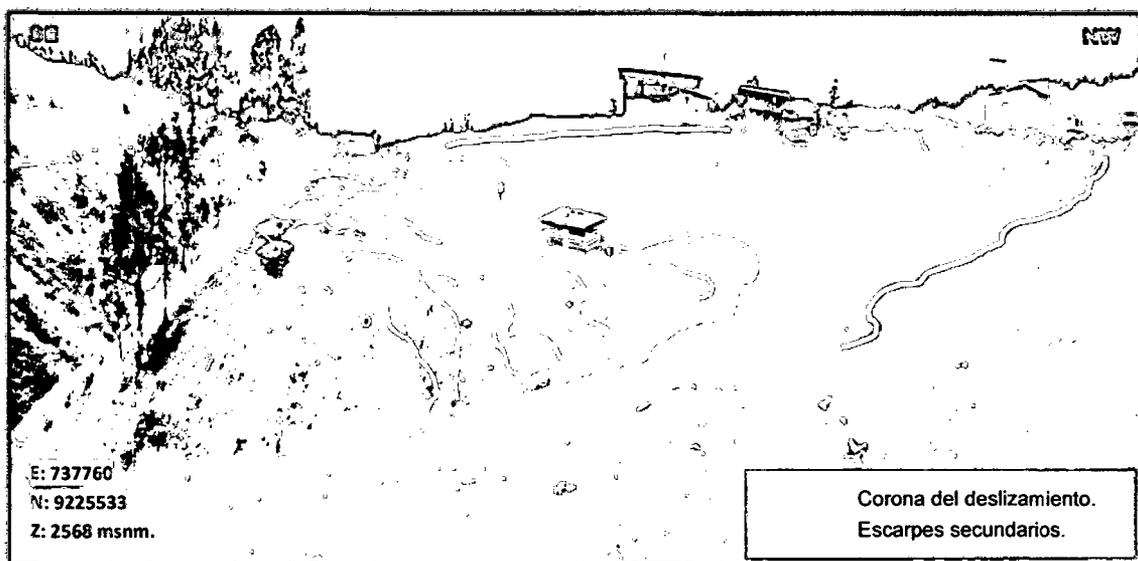
Figura 27 Deslizamiento rotacional activo, ubicado en las laderas de La Quinta.

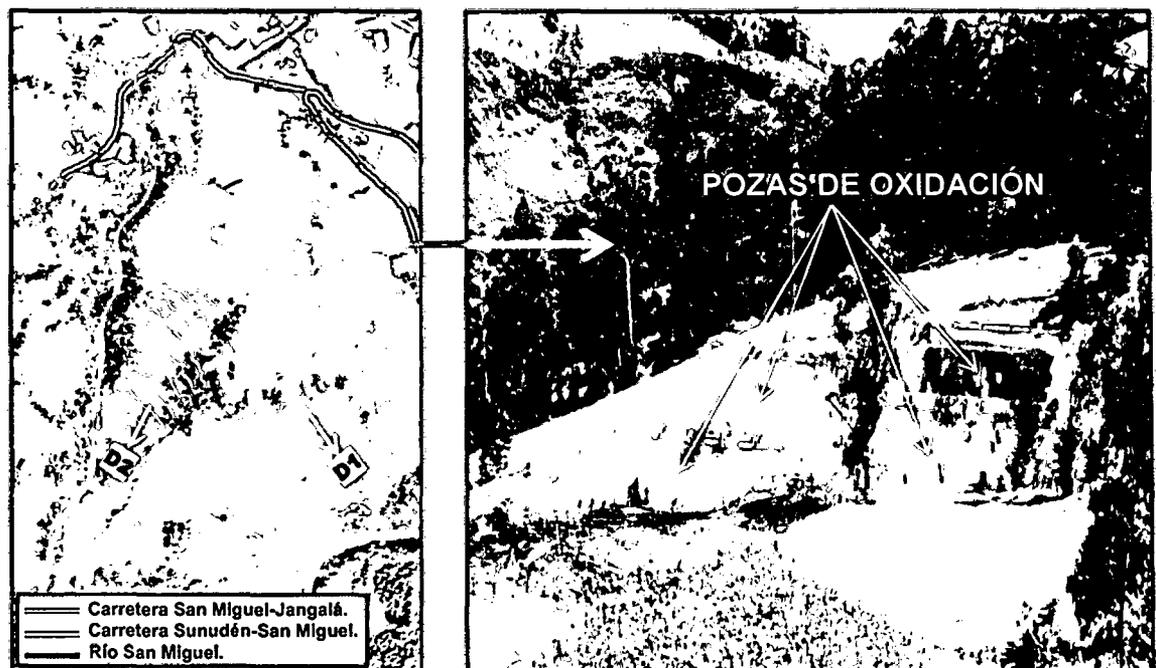
Figura 39 Deslizamiento traslacional, ubicado en las laderas al Este de la intersección de las carreteras Sunudén – San Miguel y San Miguel – Jangalá.

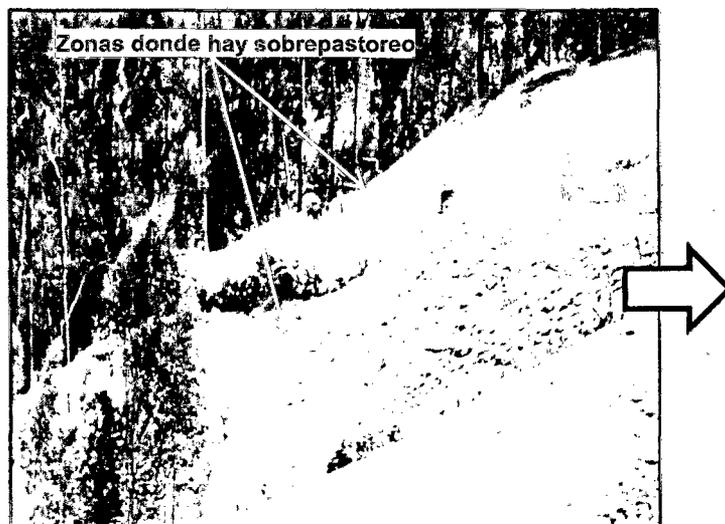
Figura 41 Sobrepastoreo evidenciado en las laderas ubicadas al Este de la intersección entre las carreteras Sunudén – San Miguel y San Miguel – Jangalá.

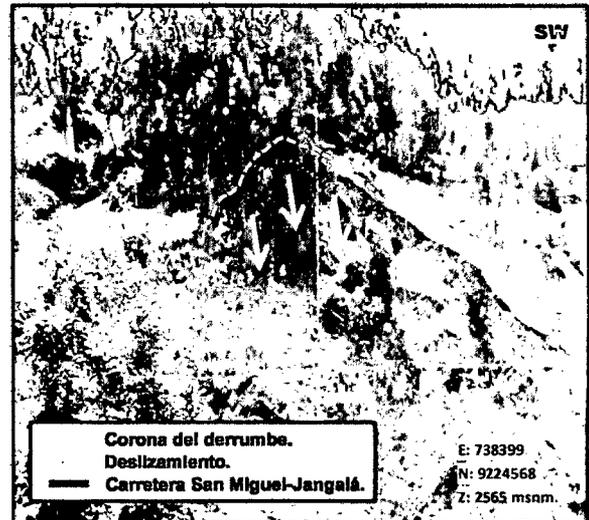
Figura 60 Deslizamiento rotacional en estado activo. Ubicado entre las progresivas 9+800 y 9+880, carretera San Miguel-Jangalá.

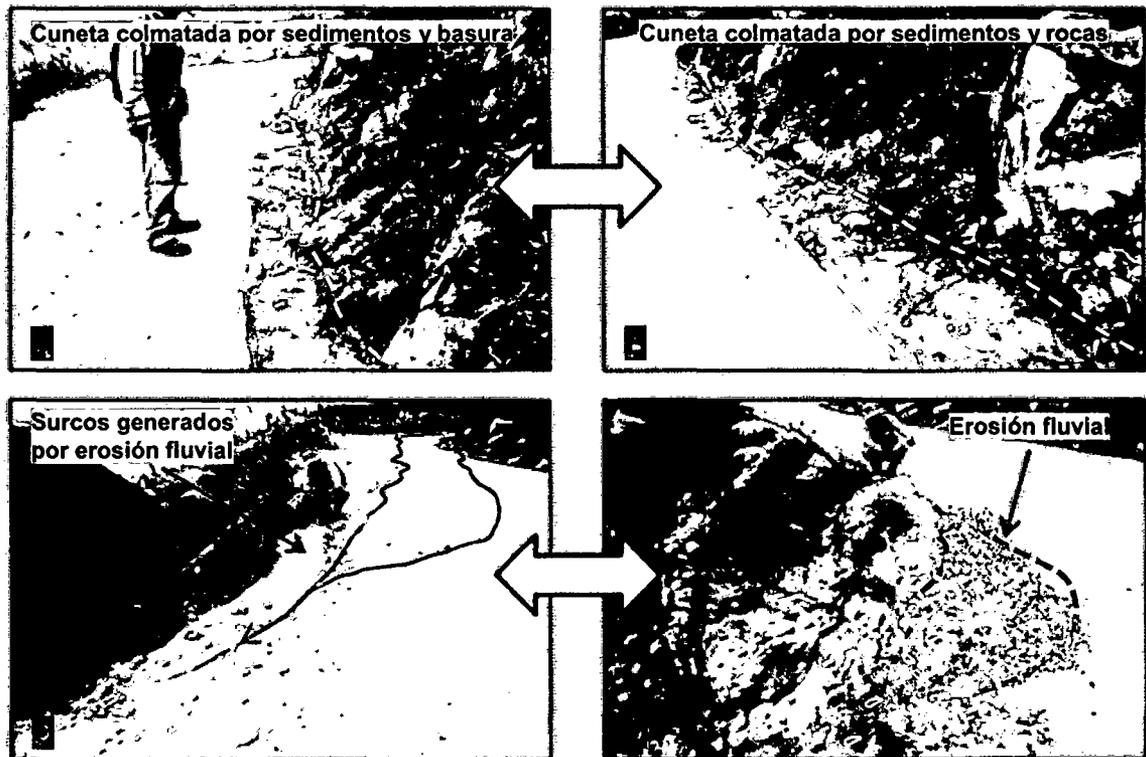
Figura 73 A) y B) Cunetas colmatadas por sedimentos, rocas y basura. C) Generación de surcos por erosión fluvial. D) Erosión fluvial. Carretera San Miguel-Jangalá, tramo comprendido entre las progresivas 11+890 y 11+ 960.

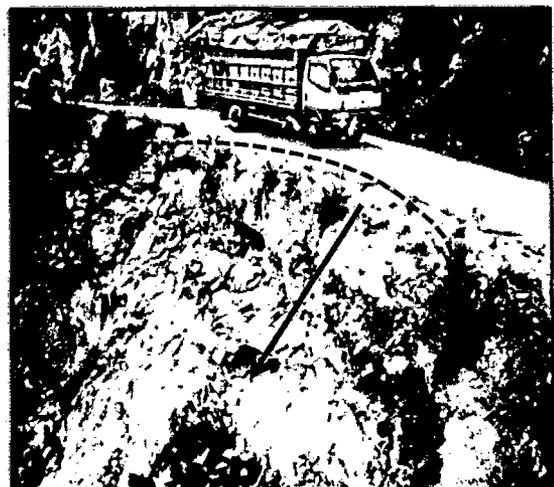
Figura 74 Grieta en el borde de la carretera, originada por vibración vehicular. Carretera San Miguel-Jangalá, tramo comprendido entre las progresivas 11+890 y 11+ 960.

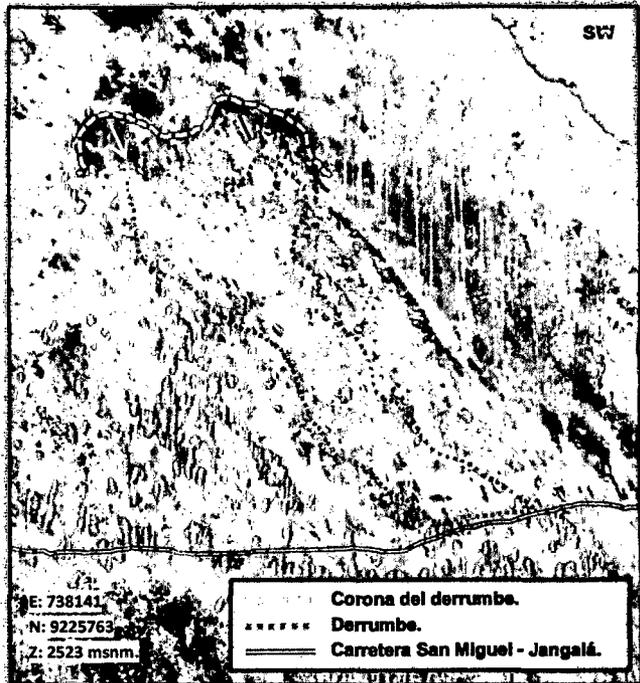
Figura 80 Derrumbe en estado activo. Ubicado entre las progresivas 11+100 y 11+130, carretera San Miguel - Jangalá.

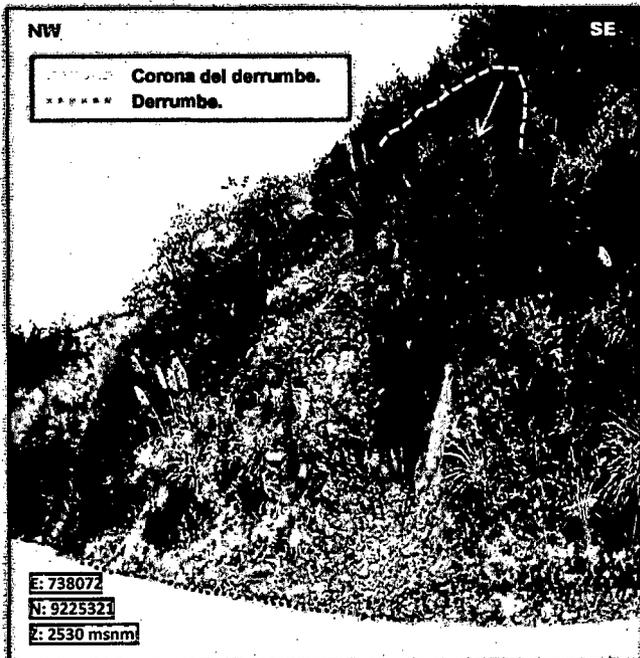
Figura 81 Derrumbe en estado activo. Ubicado entre las progresivas 10+870 y 10+890, carretera San Miguel - Jangalá.

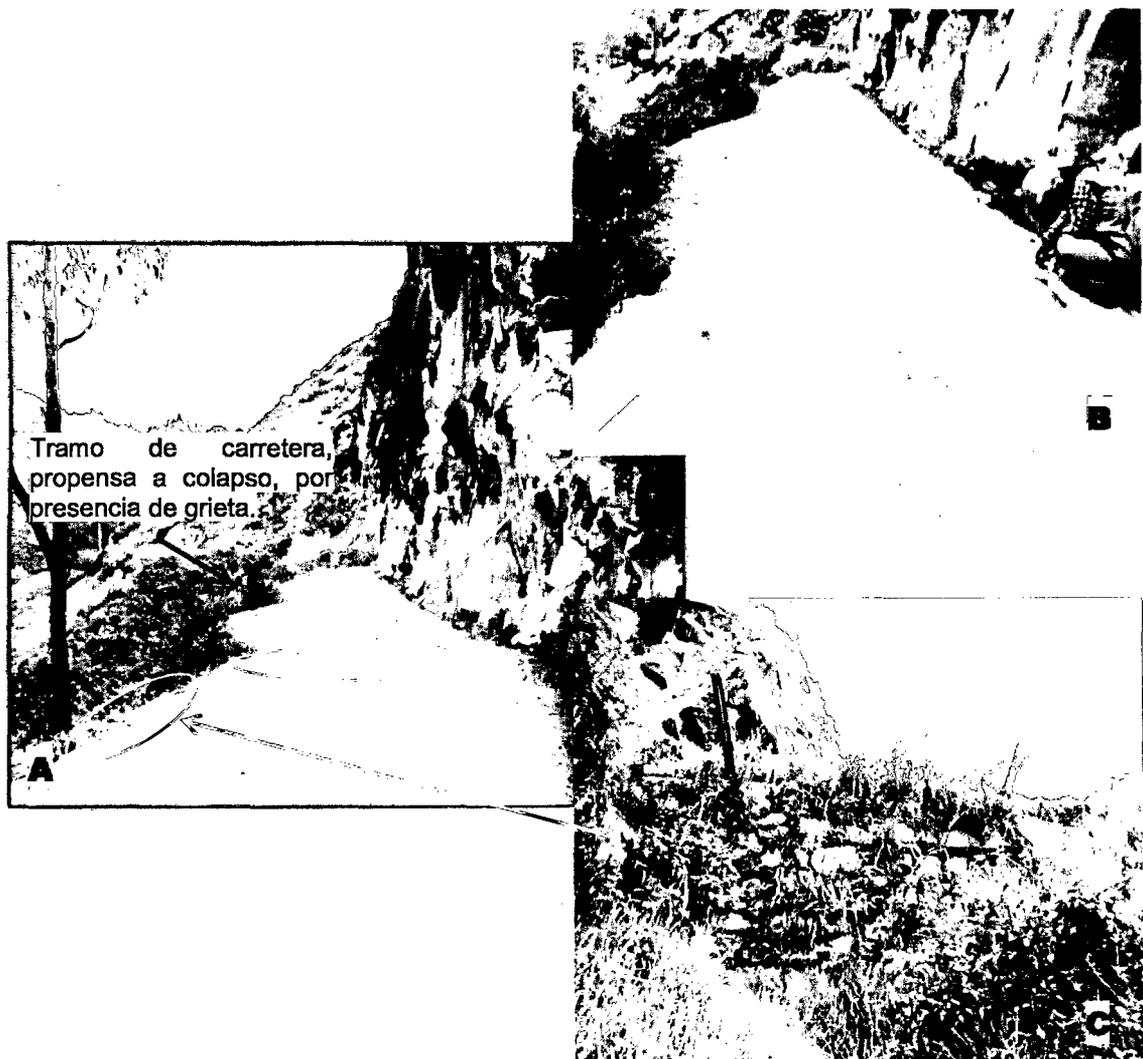
Figura 88 A) Tramo de carretera (denominado Boca de León) propensa a colapso, por presencia de grieta. B) Acortamiento de la carretera por erosión fluvial. C) Muro de contención que ha evitado que la carretera se desplome.
