UNIVERSIDAD NACIONAL DE CAJAMARCA

**FALLAS Y CAUSAS EN LOS PAVIMENTOS ARTICULADOS DE
LAS VÍAS URBANAS EN LA CIUDAD DE JAÉN**

TESIS PARA OPTAR EL TÍTULO PROFESIONAL DE INGENIERO CIVIL

JAÉN-CAJAMARCA-PERÚ

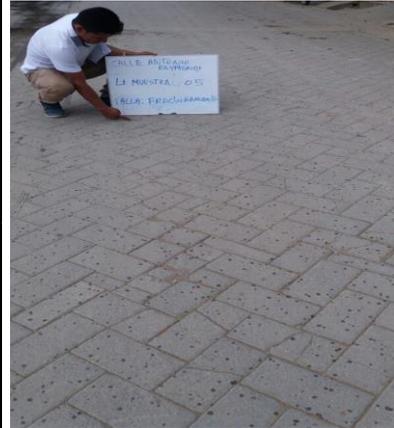
<p style="text-align: center;">DEPRESIONES</p>

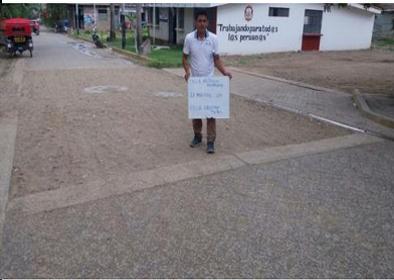
<p style="text-align: center;">FRACTURAMIENTO</p>

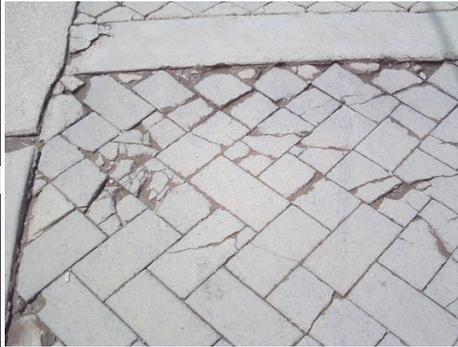
<p>FRACTURAMIENTO</p>

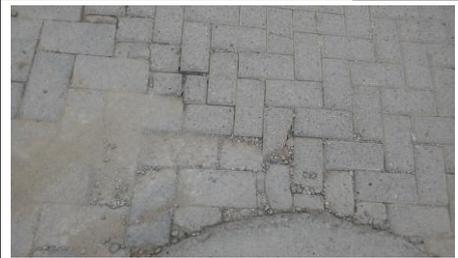
<p>DESGASTE SUPERFICIAL</p>

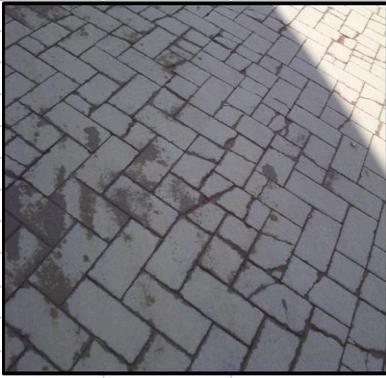
FRACTURAMIENTO Y DESG. SUPERFICIAL

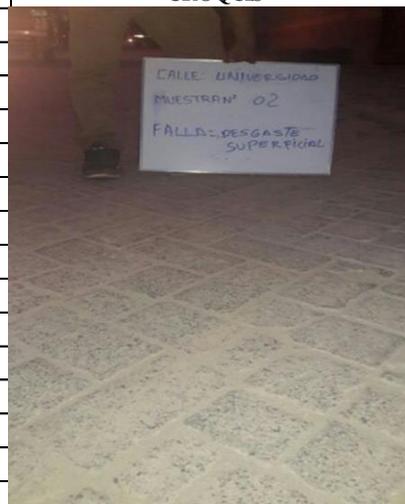
DESGASTE SUPERFICIAL

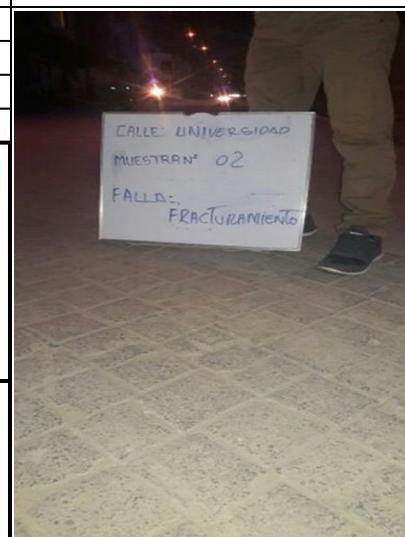
FRACTURAMIENTO

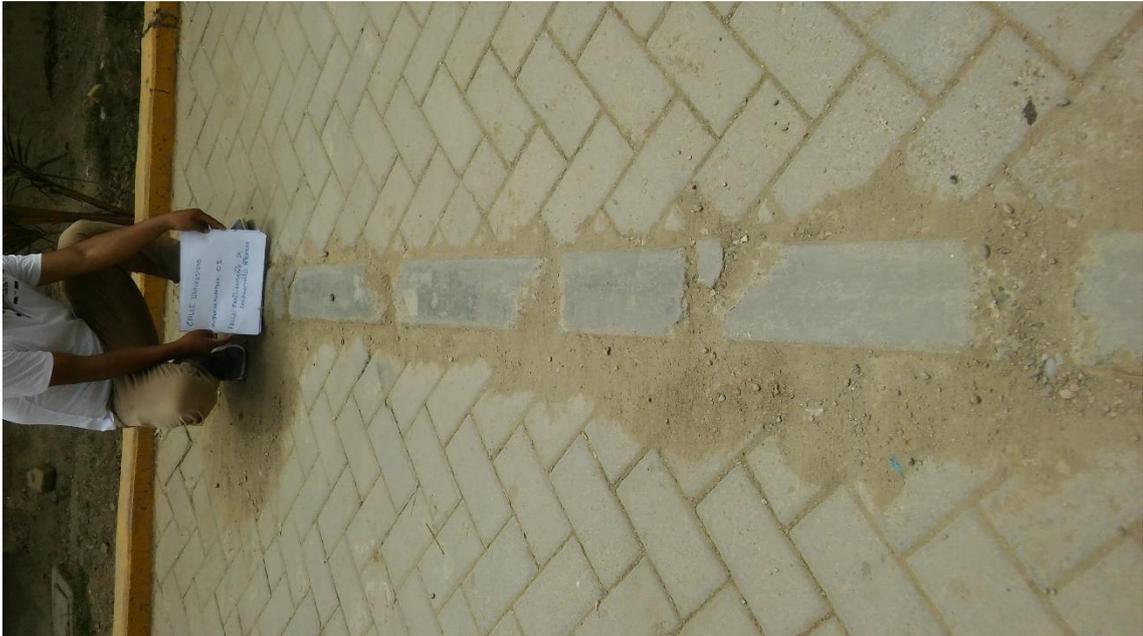
FOTO 01: Fracturamiento de Confinamiento Interno en la Calle Universidad

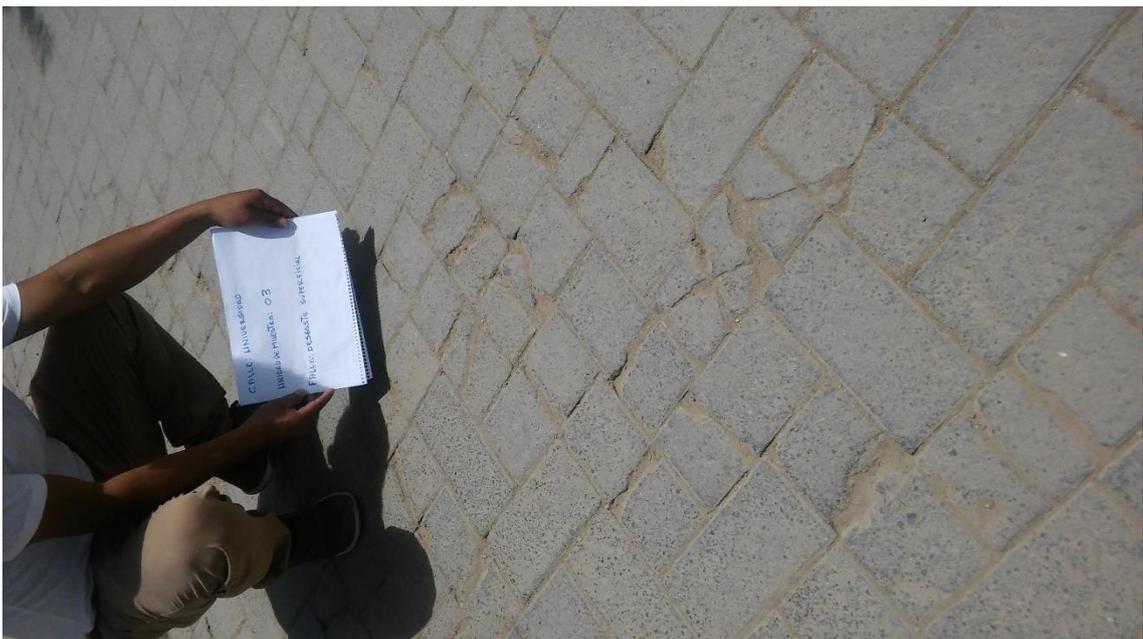
FOTO 02: Desgaste Superficial y Fracturamiento en la Calle Universidad

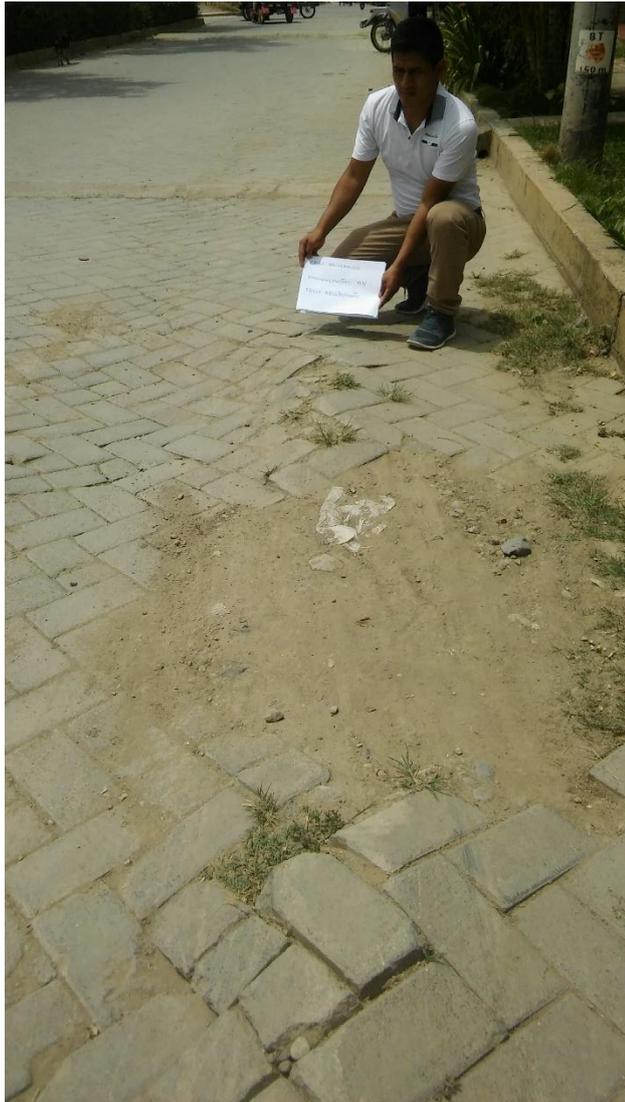
FOTO 03: Abultamiento en la Calle Santa Teresita

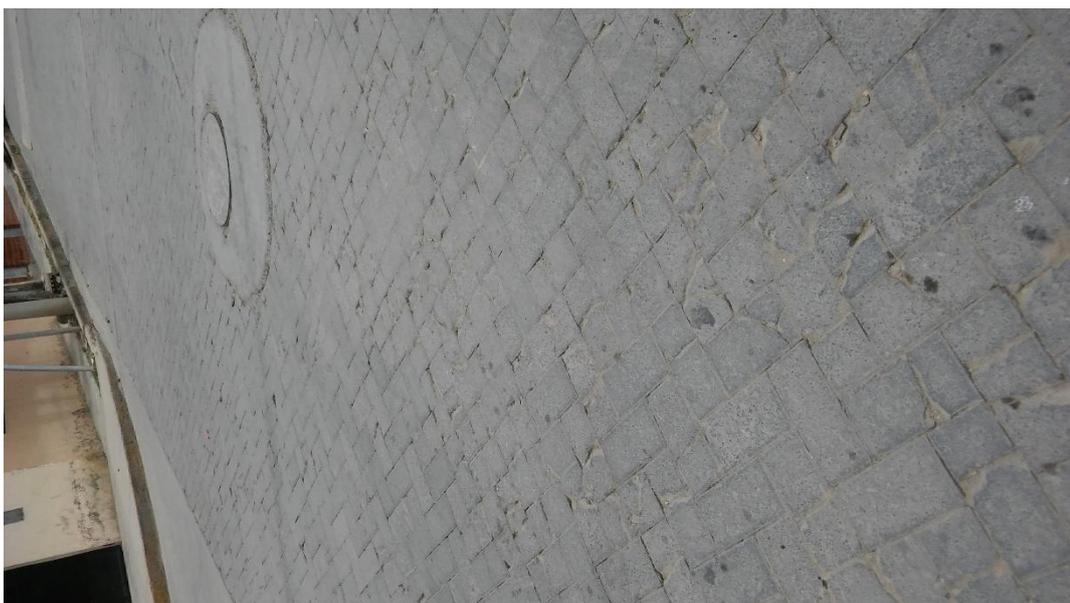
FOTO 04: Desgaste Superficial y Fracturamiento en la Calle Zarumilla

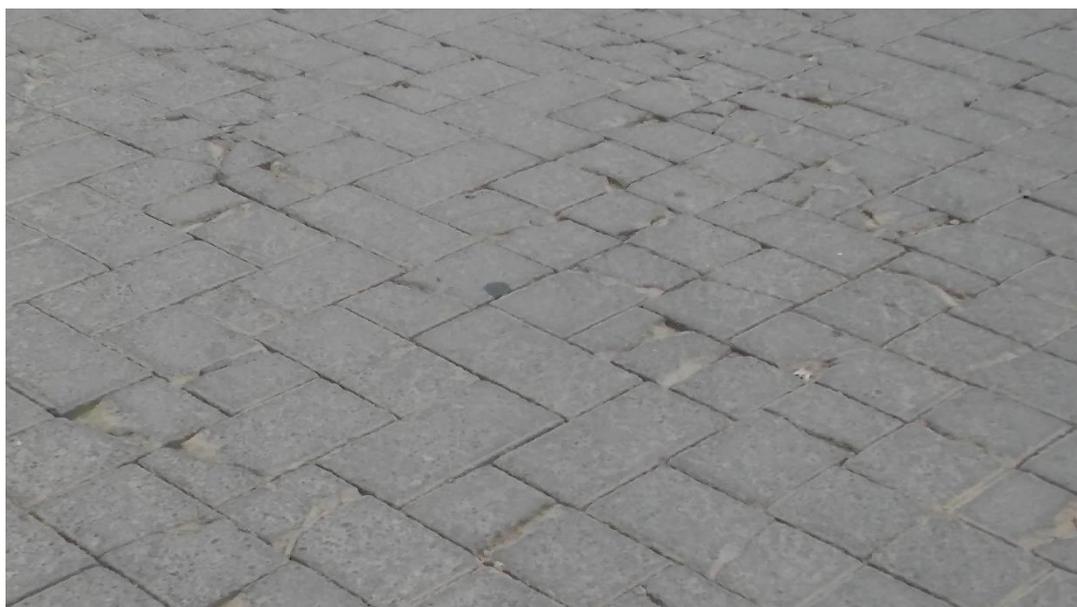
FOTO 05: Fracturamiento en la Calle Raymondi

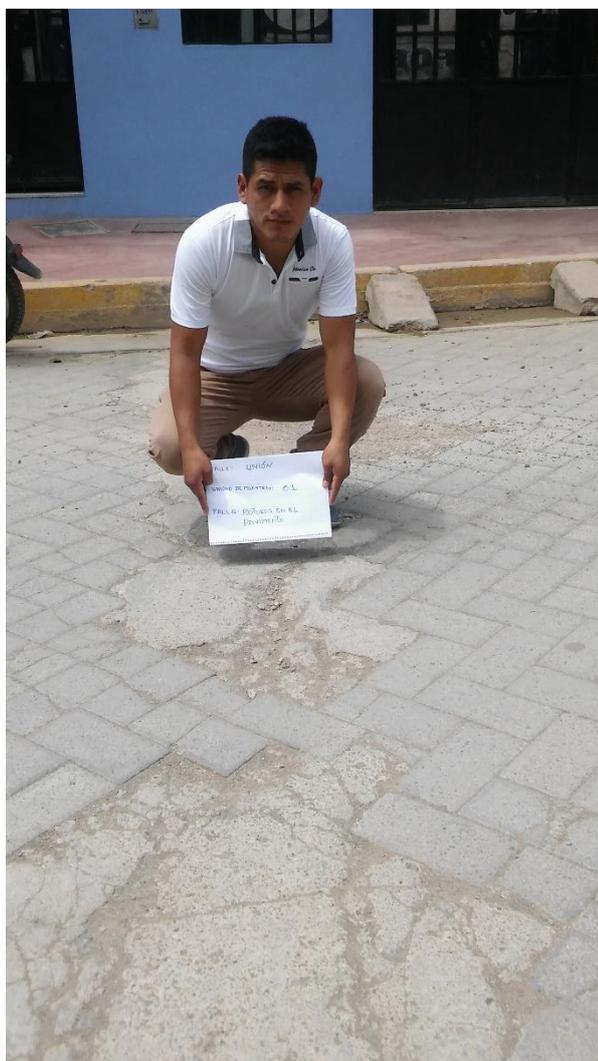
FOTO 06: Roturas en el Pavimento mal Reparadas en la Calle Unión

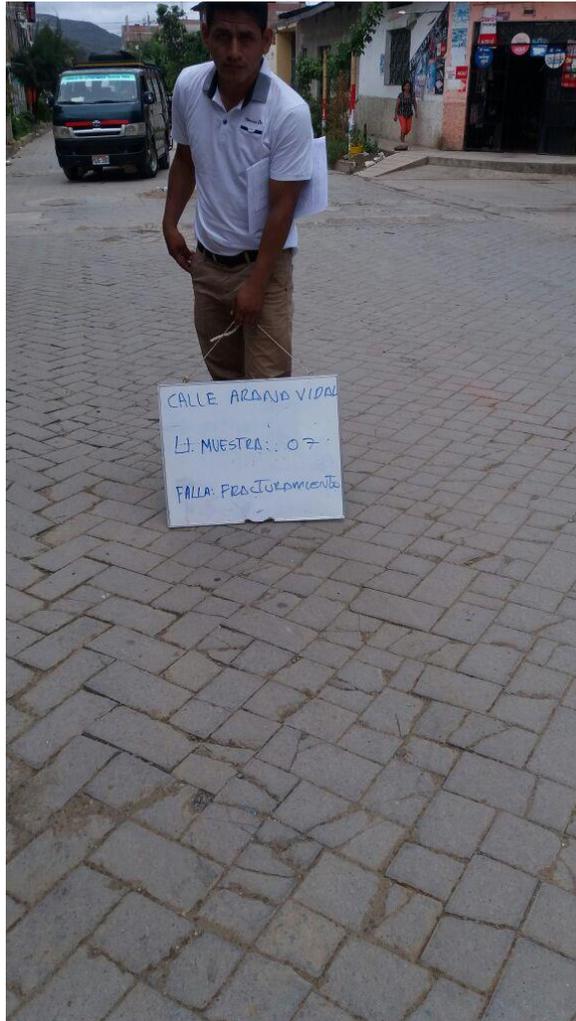
FOTO 07: Fracturamiento en la Calle Arana Vidal

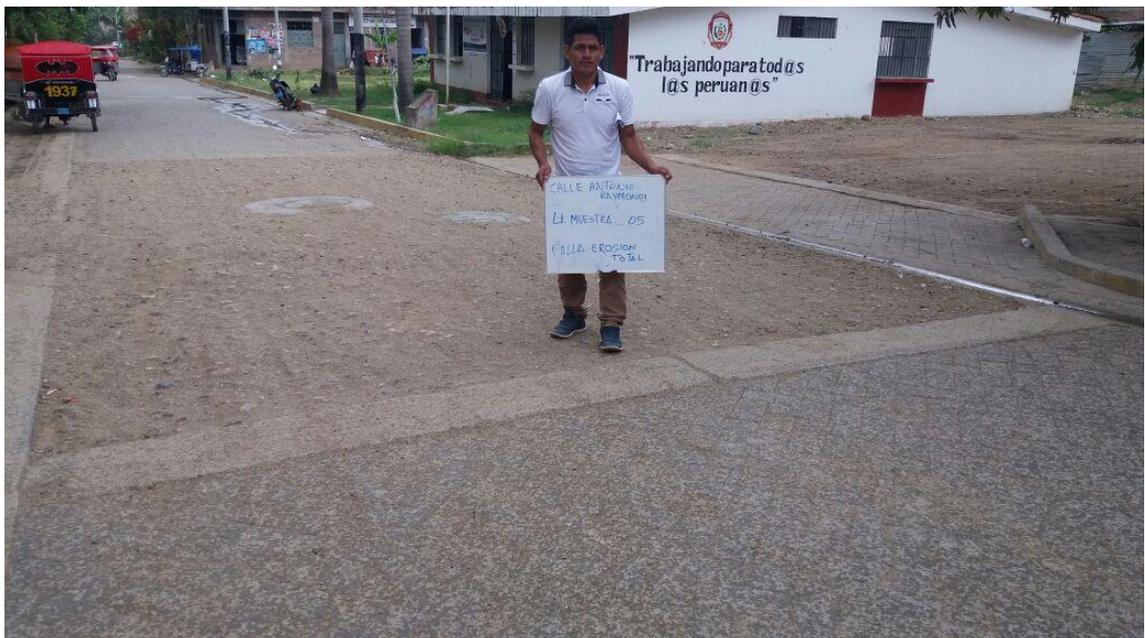
FOTO 08: Erosión Total del Pavimento en la Calle Raymondi
