UNIVERSIDAD NACIONAL DE CAJAMARCA
FACULTAD DE INGENIERÍA
ESCUELA ACADÉMICO PROFESIONAL DE INGENIERÍA CIVIL

TESIS

“INCIDENCIA DE LAS PATOLOGÍAS DEL CONCRETO EN LA OBTENCIÓN DEL ÍNDICE DE INTEGRIDAD FUNCIONAL Y ESTRUCTURAL DEL PAVIMENTO RÍGIDO DE LA AV. SAN MARTIN DE PORRES, ENTRE LA AV. ATAHUALPA Y JR. LOS GERANIOS, DE LA CIUDAD DE CAJAMARCA”

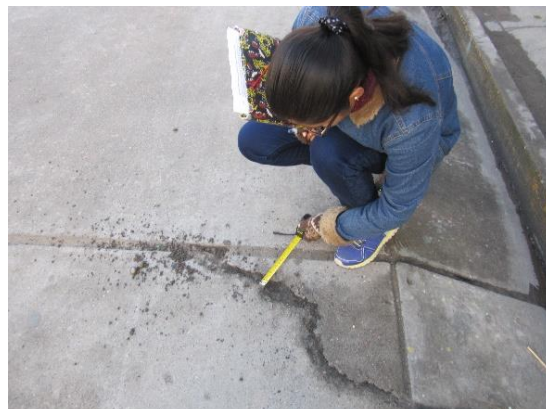
Fotografía 02: Inspección y registro del tipo de falla presente en una losa, tratándose de una grieta de esquina de severidad media. Fecha: 10/03/2017.

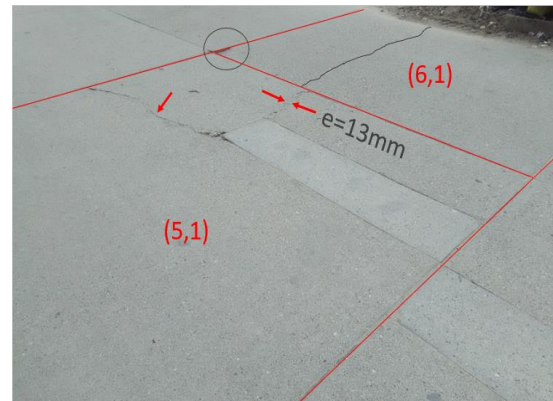
Fotografía 08: Losas (5,1)(6,1) de la unidad de muestra T2 – U03. Fecha: 10/03/2017.

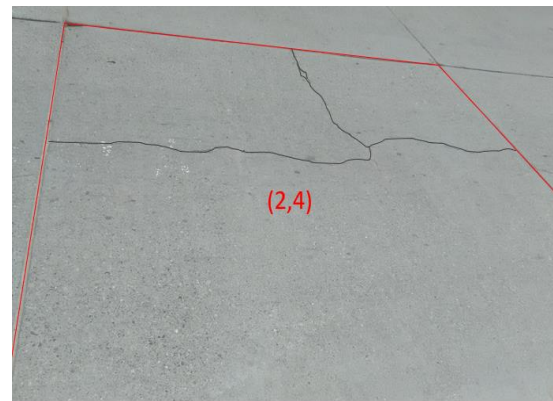
Fotografía 10: Grieta longitudinal de severidad baja en Losa (2,4) de la unidad de muestra T2 – U04. Fecha: 10/03/2017.

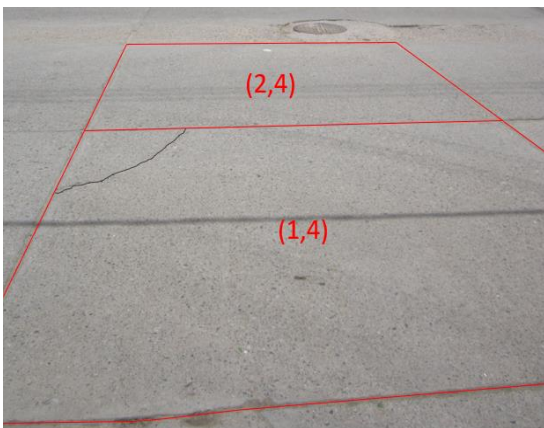
Fotografía 15: Losas (1,4)(2,4) de la unidad de muestra T2 – U08. Fecha: 10/03/2017.

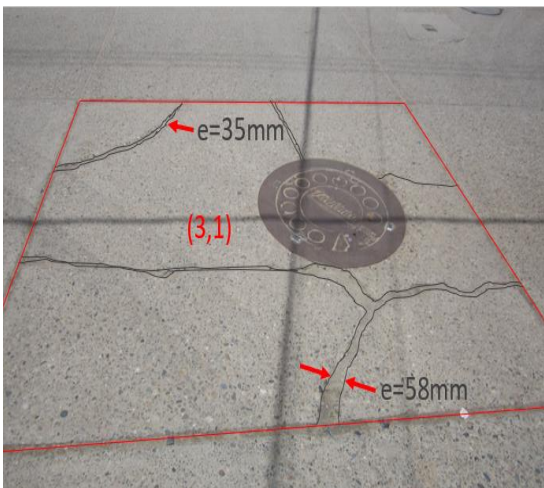
Fotografía 17: Grietas en bloque de losa (3,1) de la unidad de muestra T2 – U08. Fecha: 10/03/2017.

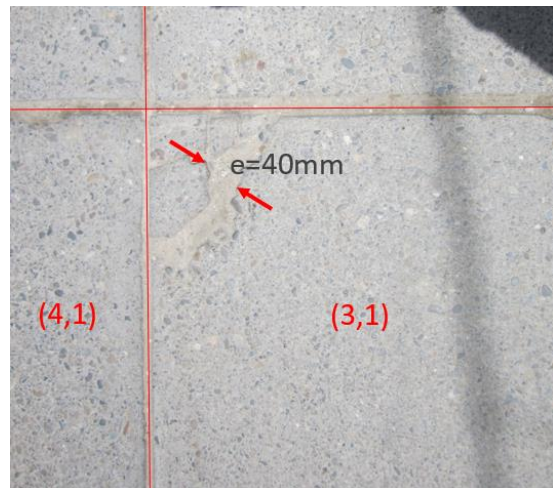
Fotografía 18: Grieta de esquina de losa (3,1) de la unidad de muestra T2 – U12. Fecha: 10/03/2017.

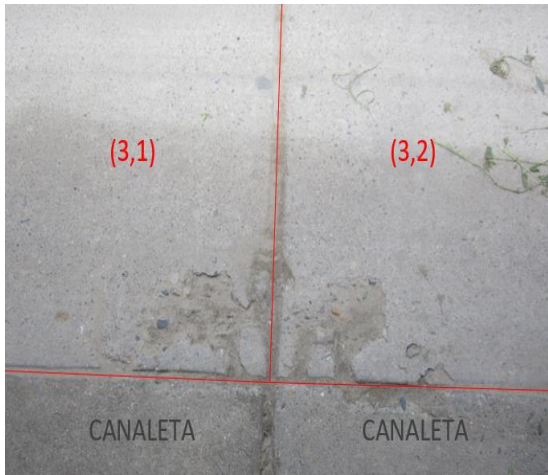
Fotografía 19: Descascaramiento de esquina de severidad baja en losas (3,1)(3,2) de la unidad de muestra T2 – U13. Fecha: 10/03/2017.

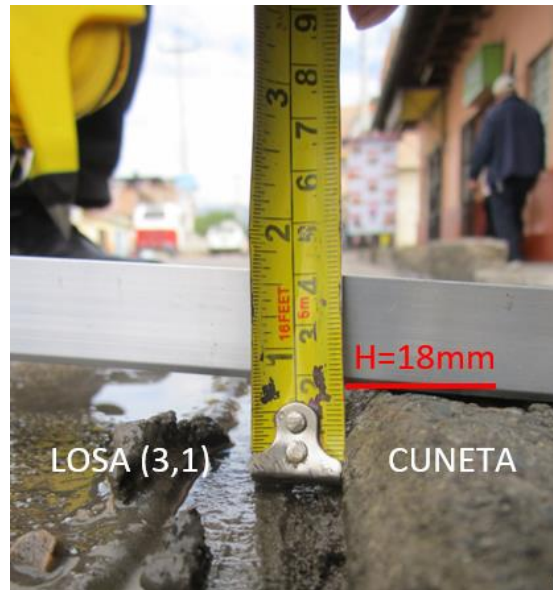
Fotografía 30: Diferencia de nivel o escala entre Losa (3,1) y cuneta de la unidad de muestra T2 – U20. Fecha: 10/03/2017.

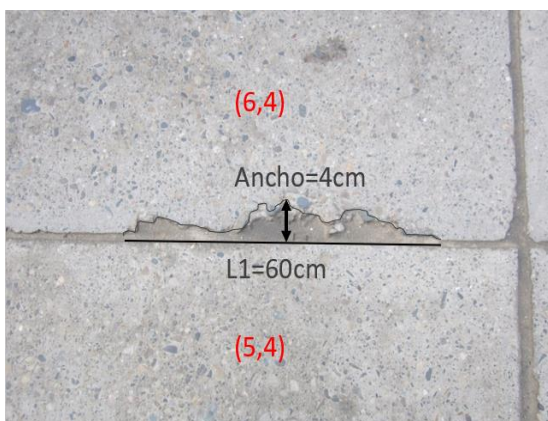
Fotografía 33: Descascaramiento de junta de severidad baja en Losa (6,4) de la unidad de muestra T2 – U22. Fecha: 10/03/2017.

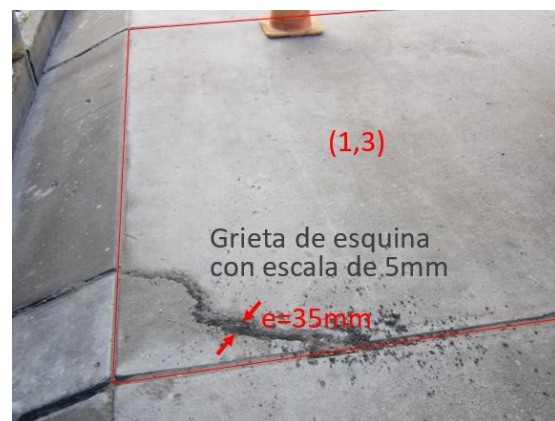
Fotografía 34: Grieta de esquina de severidad media en Losa (1,3) de la unidad de muestra T2 – U24. Fecha: 10/03/2017.

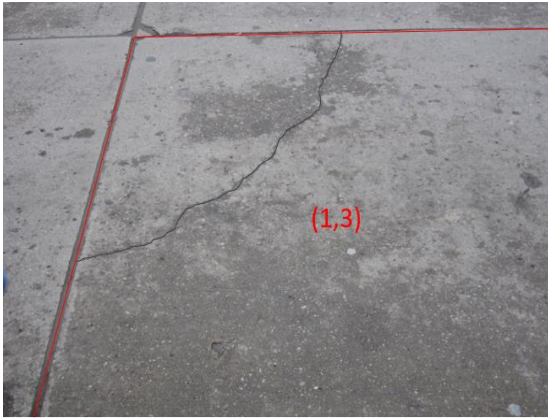
Fotografía 37: Grieta de esquina de severidad baja en Losa (1,3) de la unidad de muestra T2 – U27. Fecha: 10/03/2017.

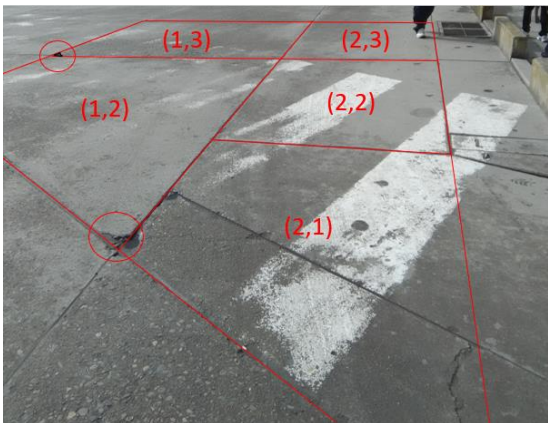
Fotografía 39: Fallas presentes desde la Losa (2,1) hasta las losas (1,3)(2,3) de la unidad de muestra T1 – U01. Fecha: 10/03/2017.

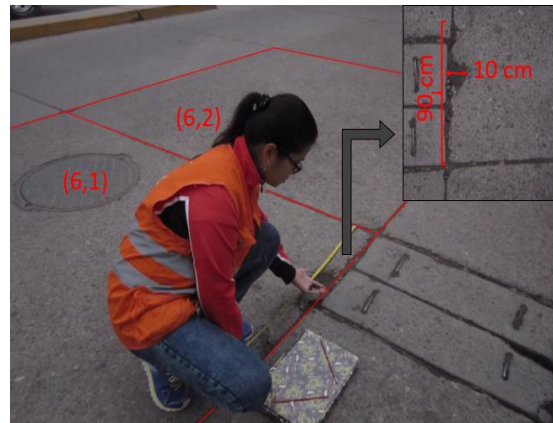
Fotografía 40: Descascaramiento de junta de severidad media en Losa (6,1) de la unidad de muestra T1 – U01. Fecha: 11/05/2017.

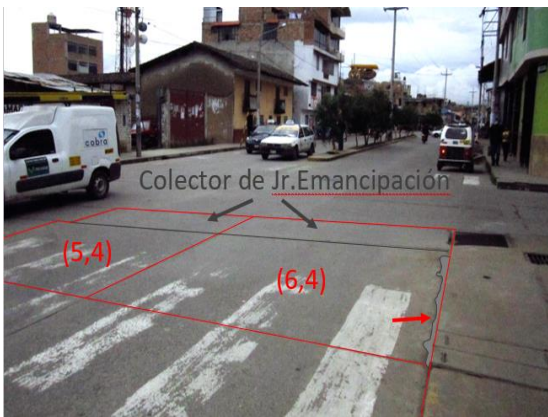
Fotografía 43: Losas (5,4)(6,4) de la unidad de muestra T1 – U04. Fecha: 11/05/2017.

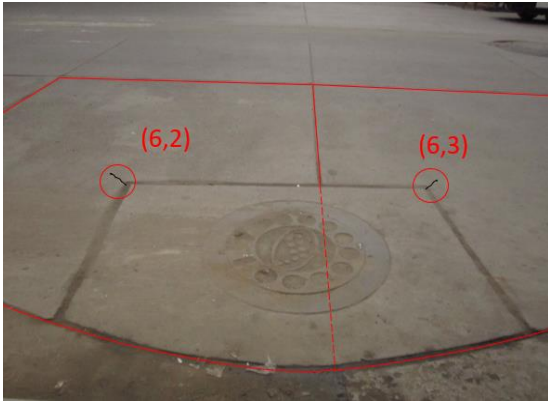
Fotografía 47: Losas (6,2)(6,3) de la unidad de muestra T1 – U07, con presencia de grietas de retracción. Fecha: 11/05/2017.

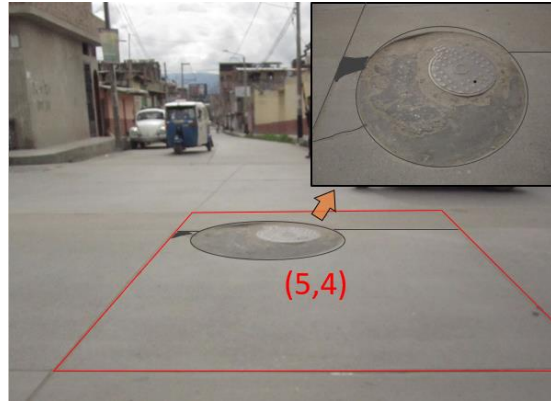
Fotografía 48: Parche grande de severidad media y descascaramiento de esquina de severidad baja en Losa (5,4) de la unidad de muestra T1 – U07. Fecha: 11/05/2017.

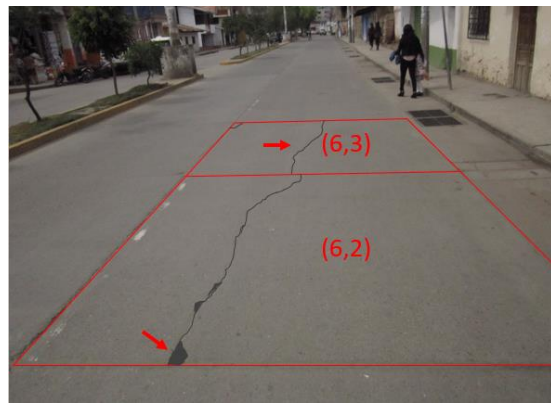
Fotografía 50: Grietas longitudinales en Losas (6,2)(6,3) de la unidad de muestra T1 – U08. Fecha: 11/05/2017.

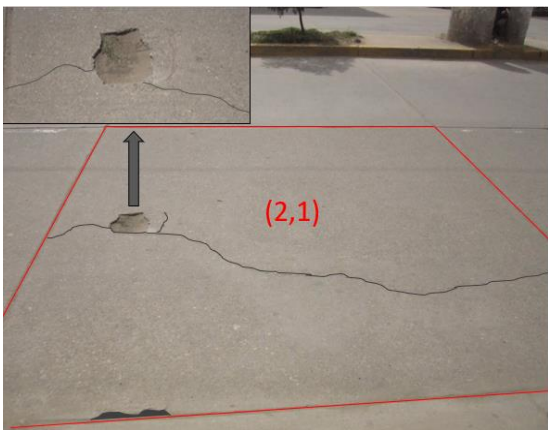
Fotografía 51: Bache y grieta longitudinal en losa (2,1) de la unidad de muestra T1 – U09. Fecha: 11/05/2017.

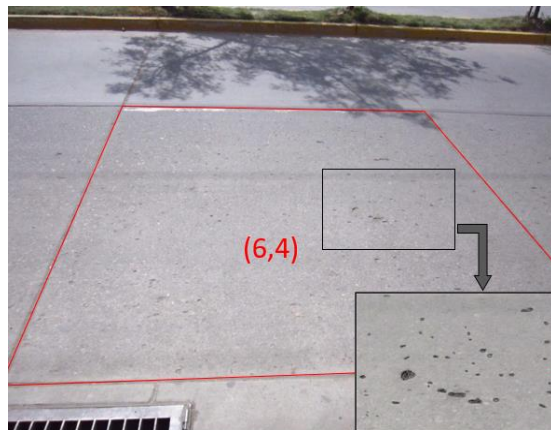
Fotografía 52: Popouts presentes en la Losa (6,4) de la unidad de muestra T1 – U09. Fecha: 11/05/2017.

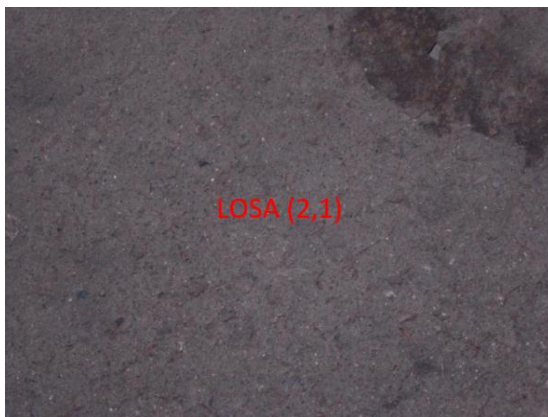
Fotografía 55: Falla por descamación con severidad baja de la losa (2,1) de la unidad de muestra T1 – U11. Fecha: 11/05/2017.

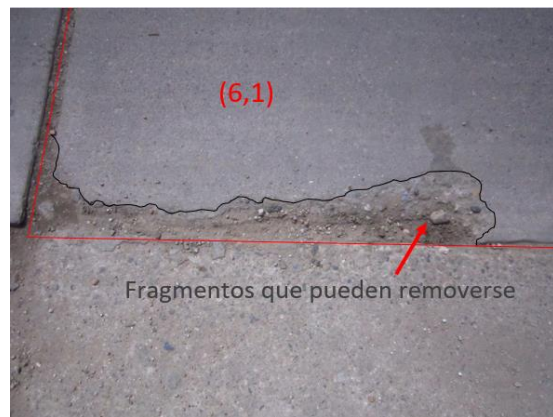
Fotografía 56: Descascaramiento de junta de severidad media en losa (6,1) de la unidad de muestra T1 – U11. Fecha: 11/05/2017.

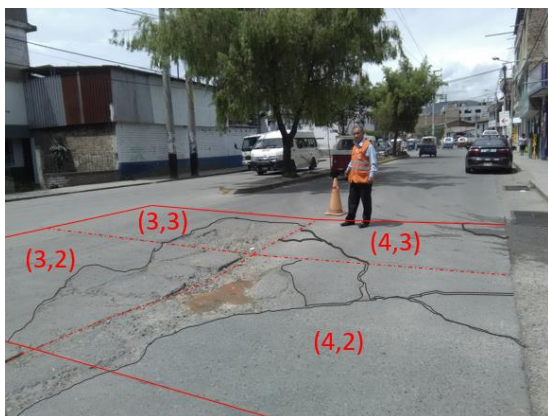
Fotografía 57: Grietas en bloque en losas (3,2)(4,2)(3,3) y grieta de esquina de severidad media en losa (4,3) de la unidad de muestra T1 – U11. Fecha: 11/05/2017.

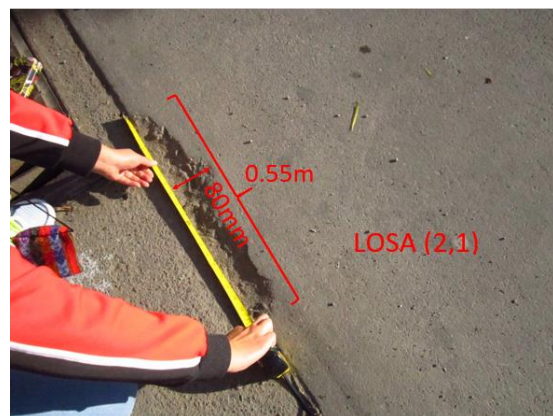
Fotografía 58: Descascaramiento de junta de severidad baja en losa (2,1) de la unidad de muestra T1 – U12. Fecha: 11/05/2017.

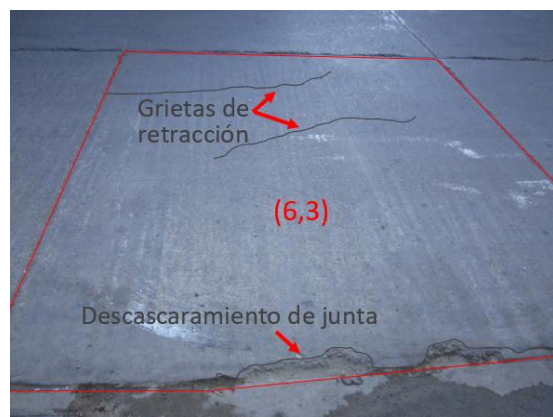
Fotografía 64: Grietas de retracción en losa (6,3) de la unidad de muestra T1 – U13. Fecha: 11/05/2017.
