UNIVERSIDAD NACIONAL DE CAJAMARCA

**“ANÁLISIS DE VULNERABILIDAD SÍSMICA DE LAS INSTITUCIONES
EDUCATIVAS PÚBLICAS DE ADOBE EN EL CENTRO HISTÓRICO DE
CAJAMARCA”**

TESIS PROFESIONAL

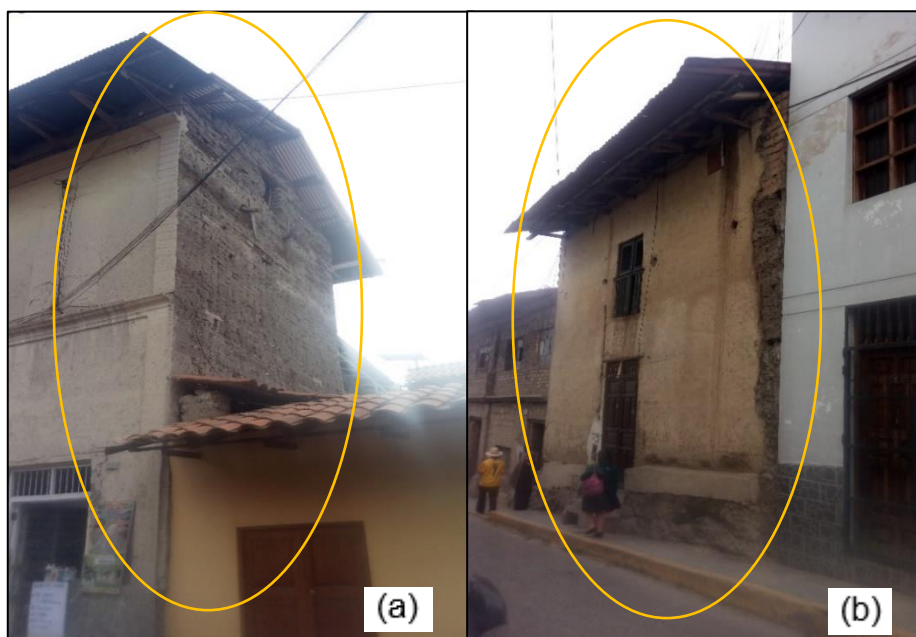
Figura 12: (a), (b) Muros esbeltos en edificaciones de adobe en el centro histórico Cajamarca.

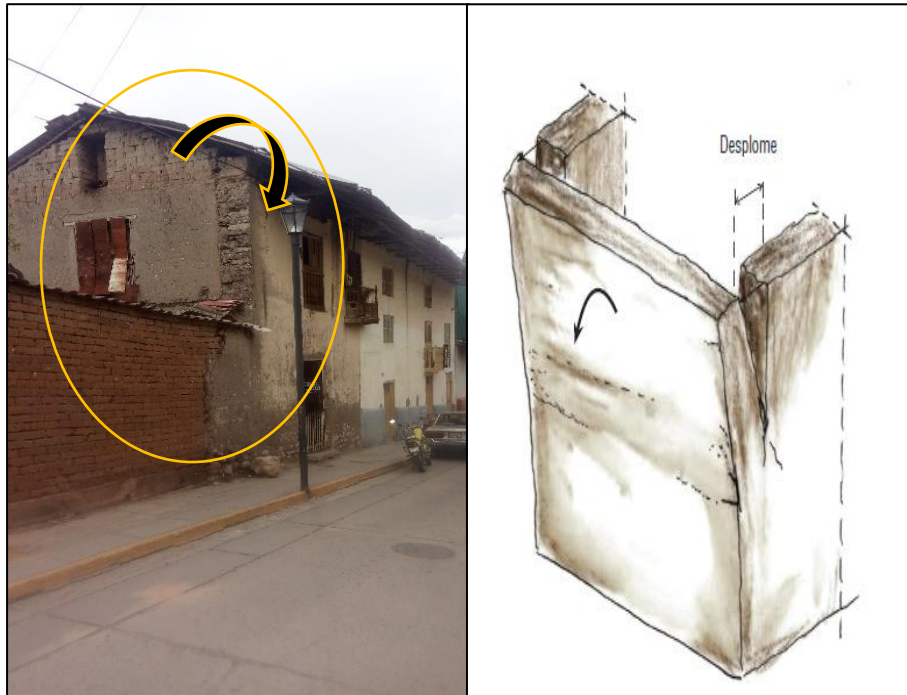
Figura 14: *Perdida de verticalidad de muros debido a un inadecuado sistema de conexión entre muros en viviendas cajamarquinas.*

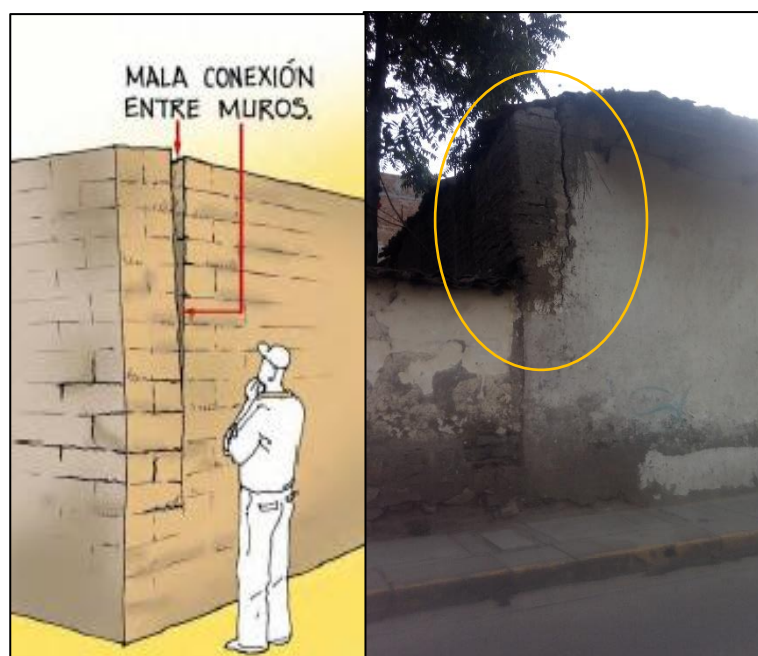
Figura 15: Inadecuada conexión entre muros de adobe en viviendas de Cajamarca.

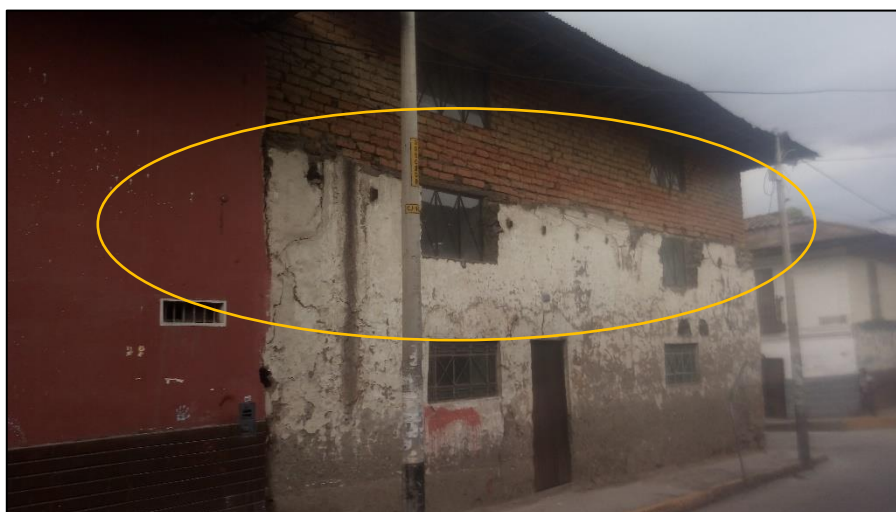
Figura 17: Fallas en entrepiso en las edificaciones de adobe.

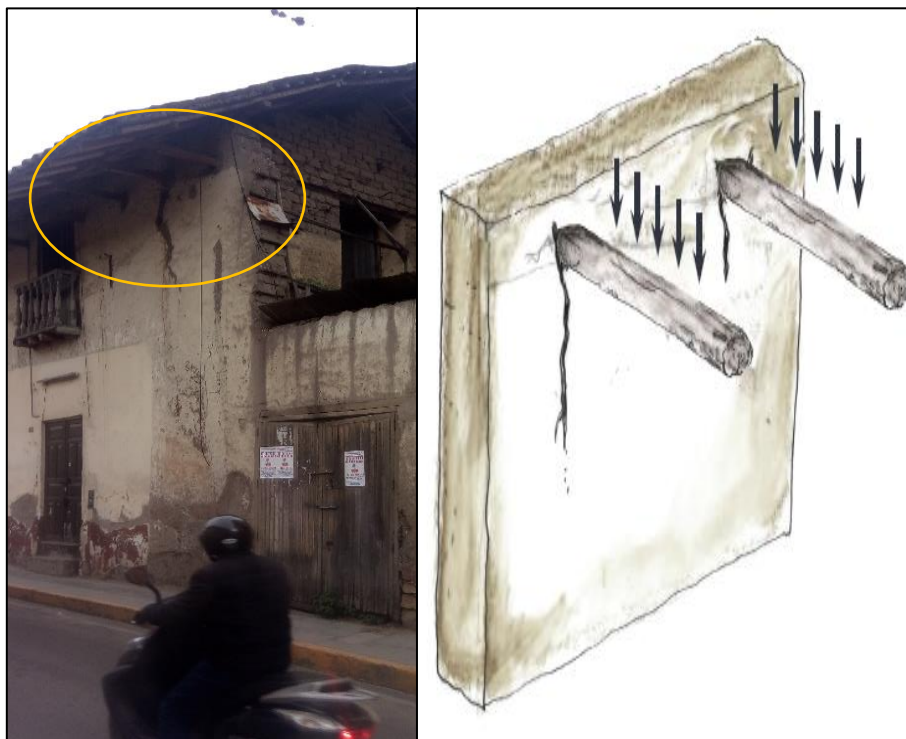
Figura 18: Fallas por punzonamiento en edificaciones de adobe en Cajamarca.

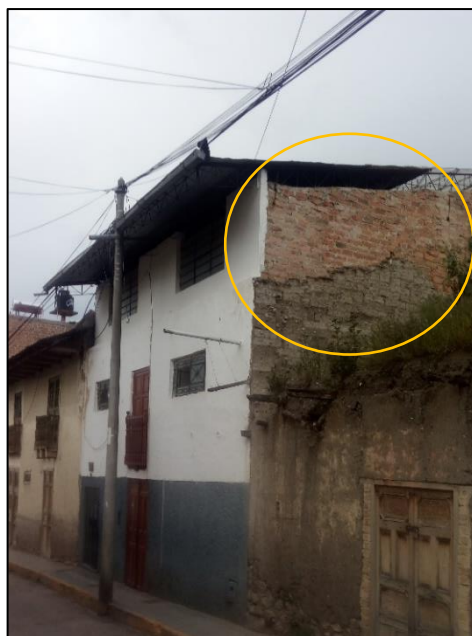
Figura 19: Falta de criterio técnico en la combinación de materiales de construcción.

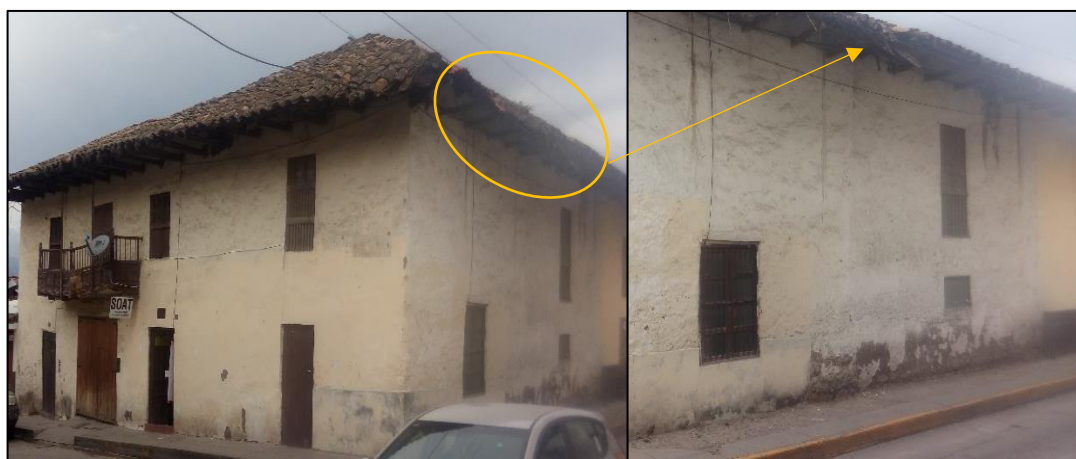
Figura 22: Cobertura de teja en malas condiciones.

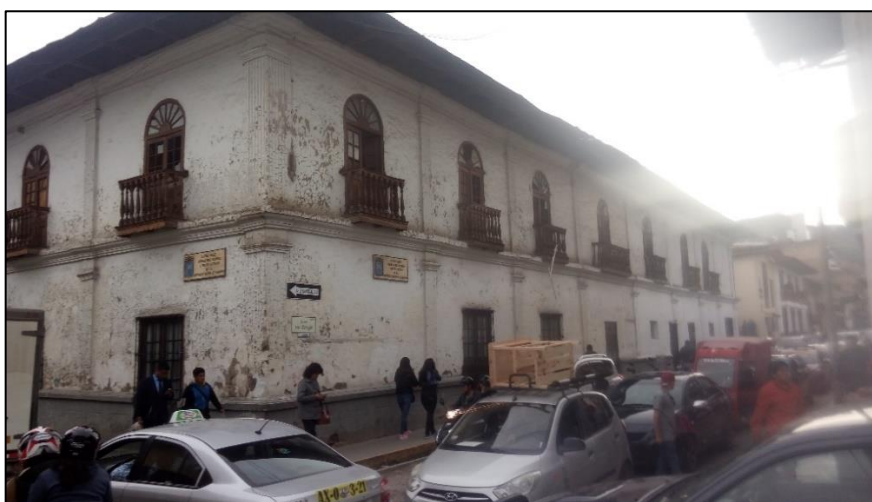
Figura 23: Museo de la Universidad Nacional de Cajamarca en un pésimo estado de conservación.

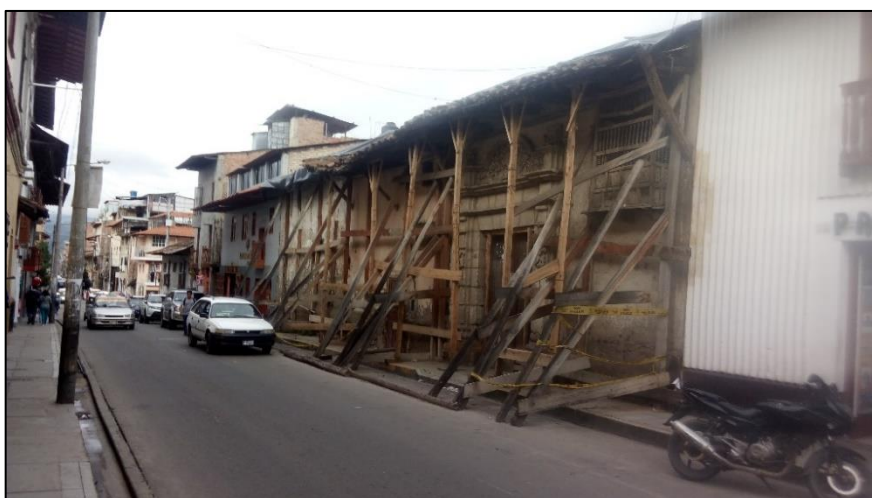
Figura 24: Inminente colapso de una edificación de adobe en el centro Histórico de Cajamarca.

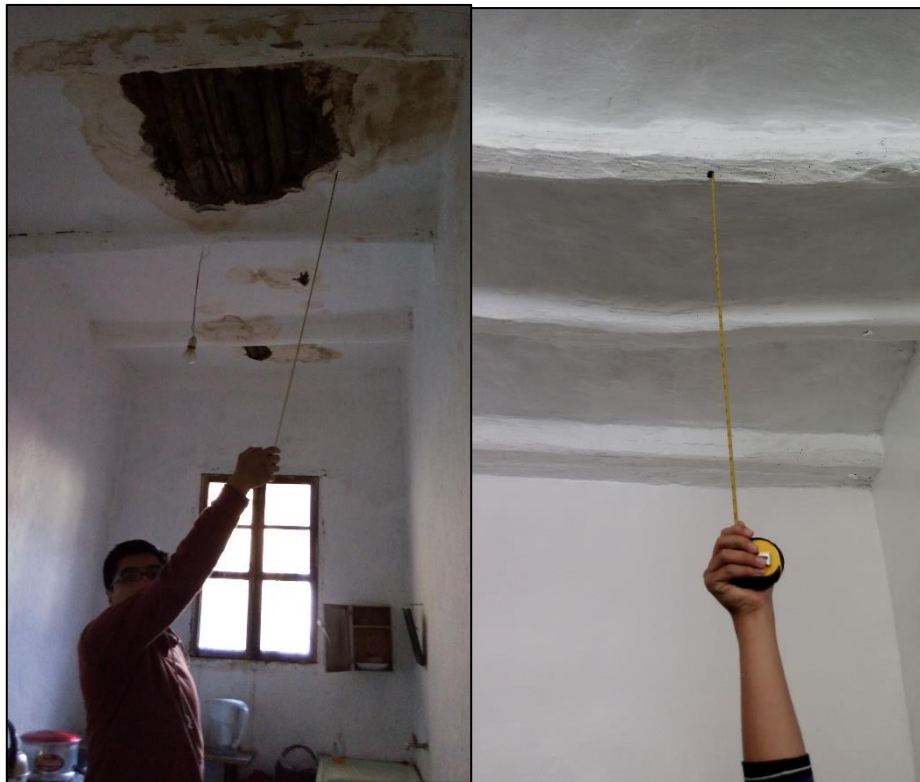
Figura 30: (a) Humedad y desprendimiento en techo de la edificación, (b) Vigas apolilladas e gran parte del colegio La merced.

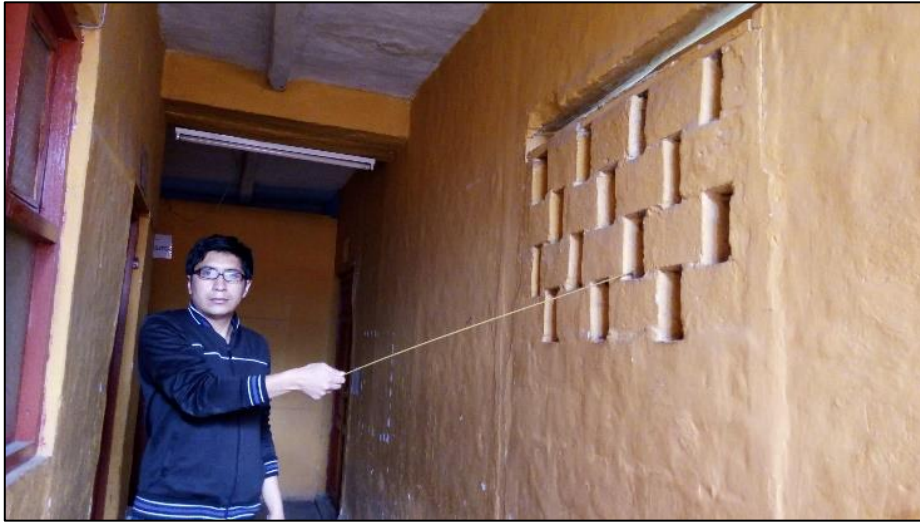
Figura 31: Incompatibilidad de materiales en muros de adobe

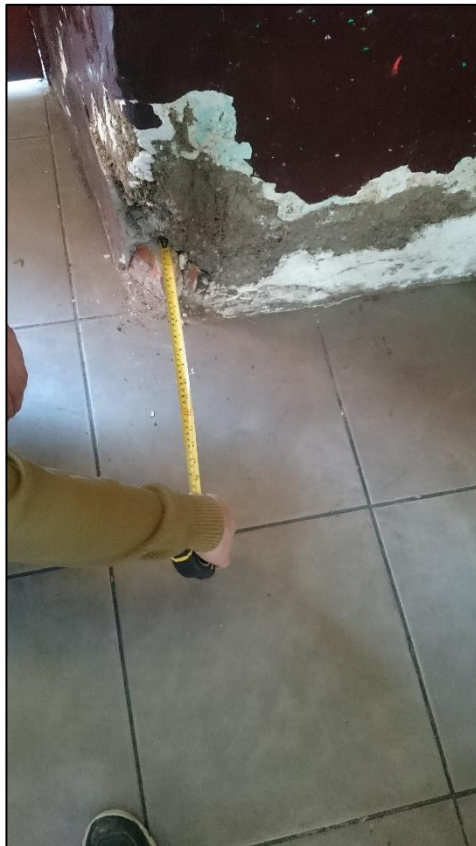
Figura 32: Desprendimiento de tarrajeo en muros

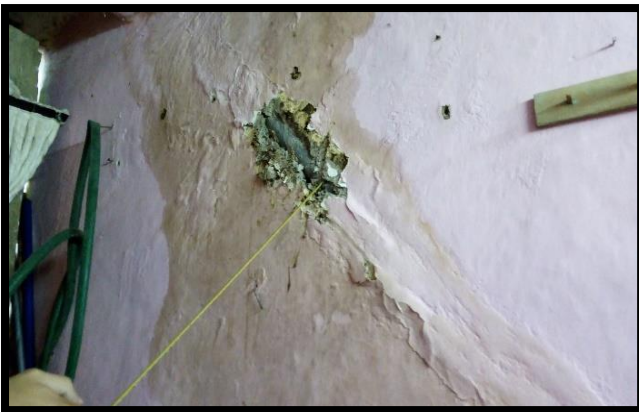
Filtración de agua en muros

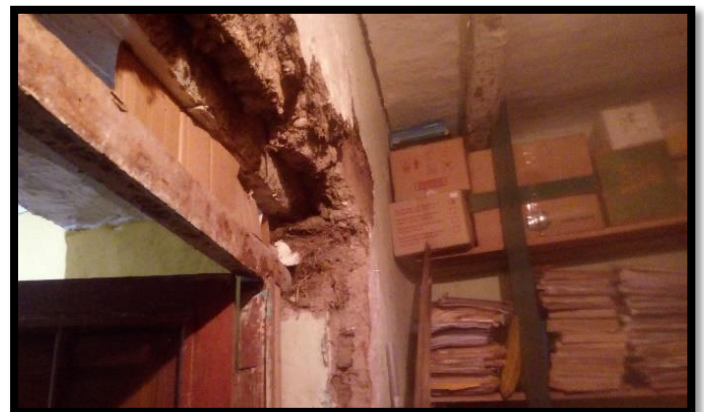
Desprendimiento sobre dinteles

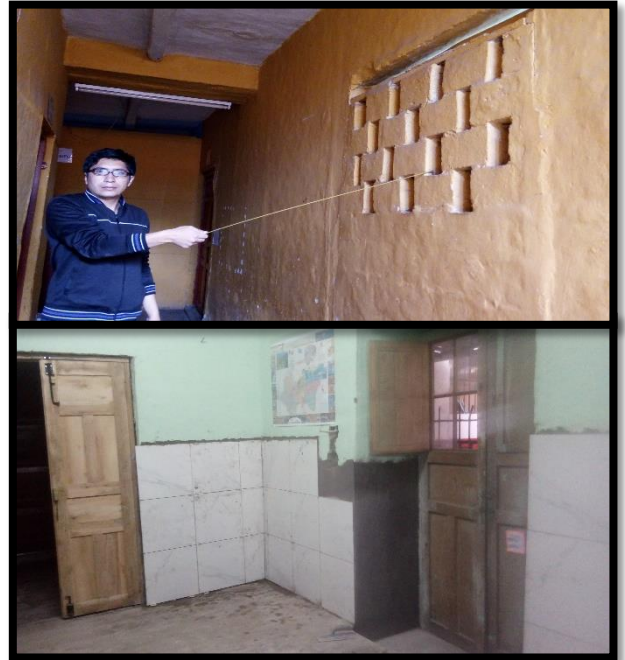
Uso de materiales incompatibles en algunos ambientes

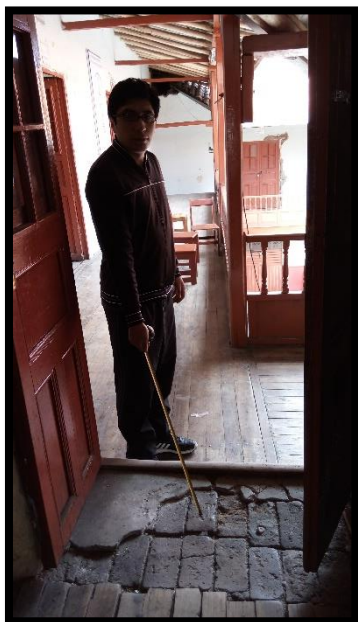
Deterioro de algunos ambientes de la Edificación

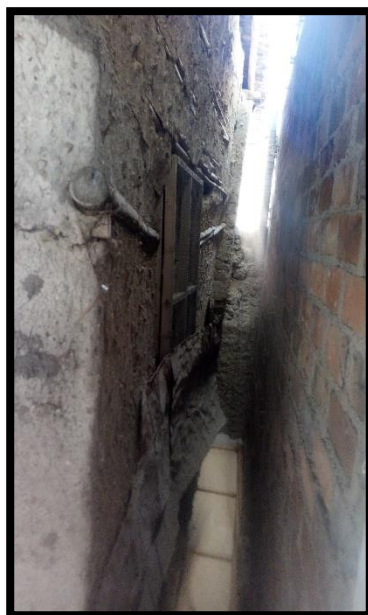
Muro posterior de la edificación en mal estado

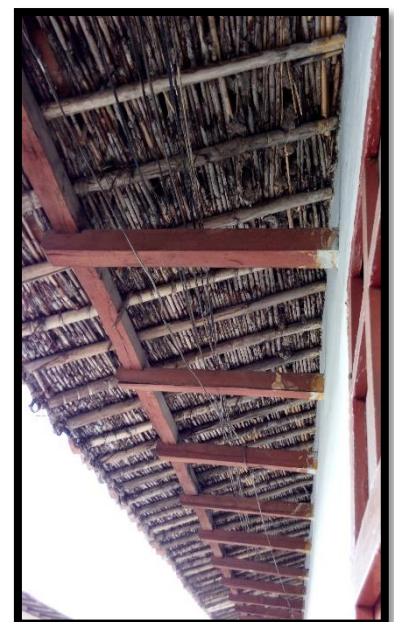
Parte inferior de la cobertura deteriorada

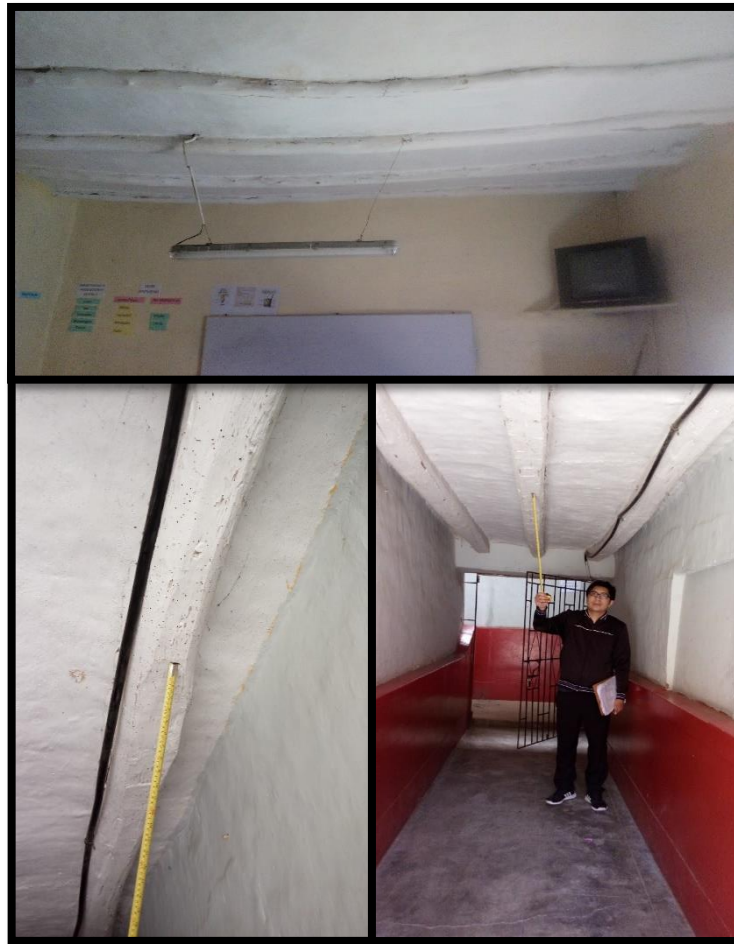
Vigas apolilladas y pandeadas

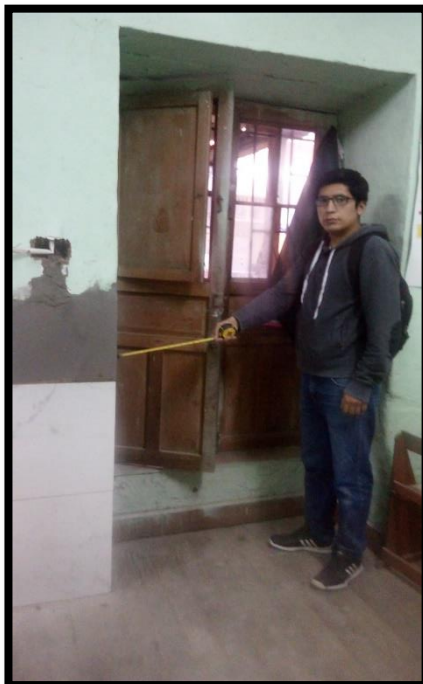
Material no compatible con muros de adobe

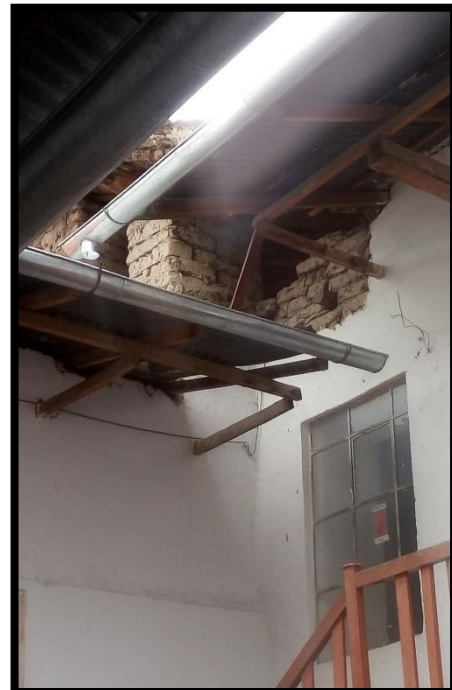
Adobes sueltos sobre muros

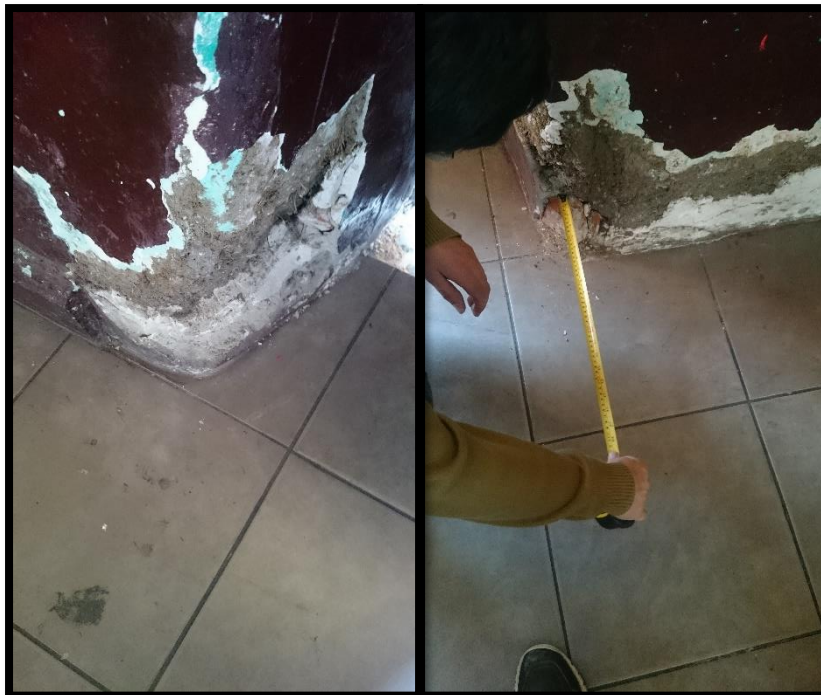
Desprendimiento en base de muros

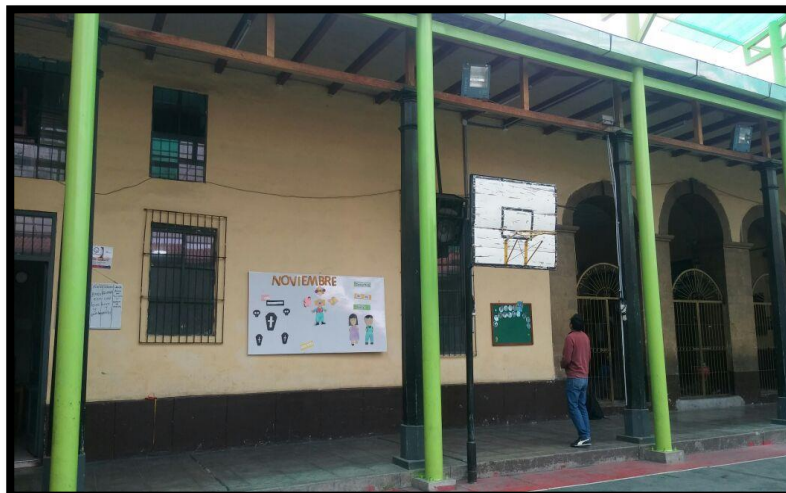
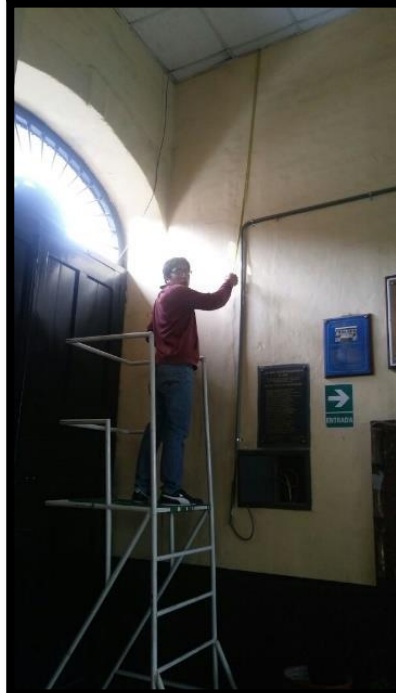
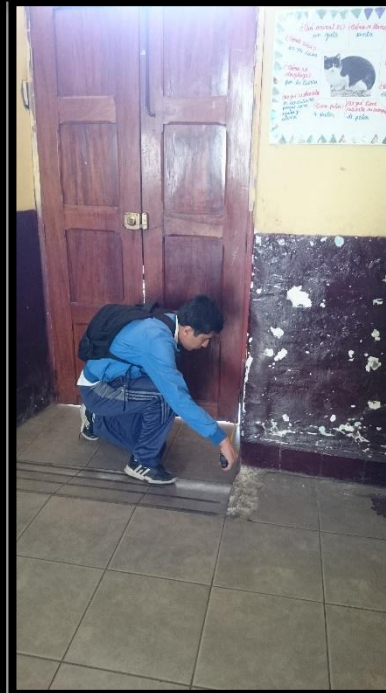
Muros Esbeltos de más de 4.5 m.

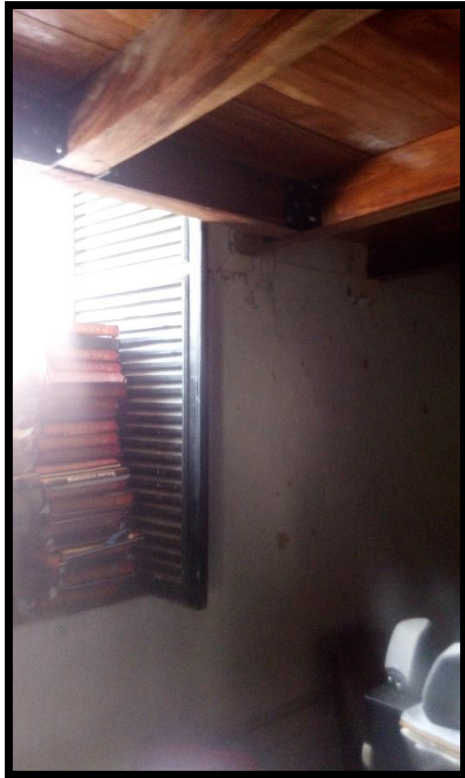
Habilitación de un nivel a media altura

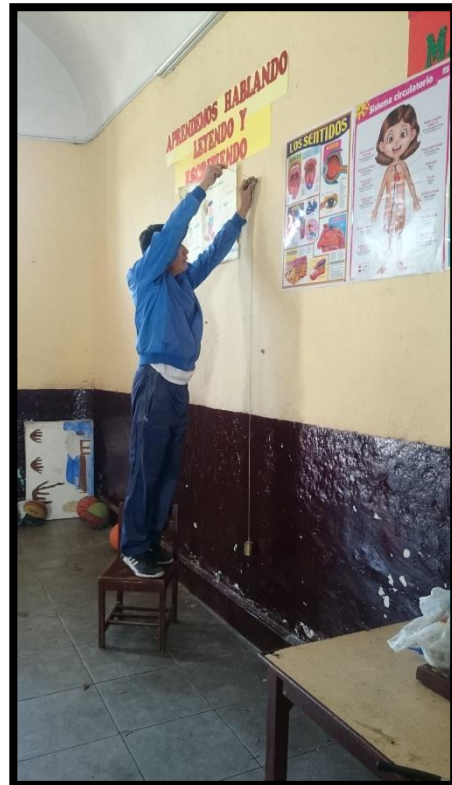
Ligera falta de verticalidad en algunos muros

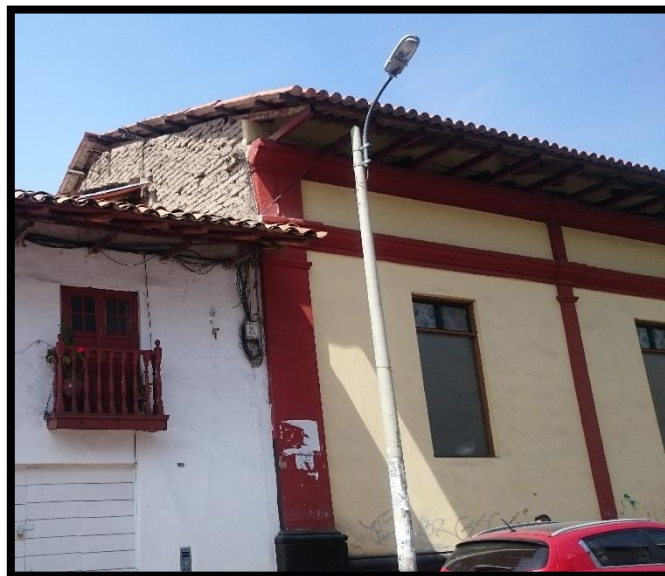
Tímpanos de gran tamaño y sin refuerzo
