UNIVERSIDAD NACIONAL DE CAJAMARCA

TESIS

**EVALUACIÓN SUPERFICIAL DEL PAVIMENTO RÍGIDO EN LA
CALLE PROLONGACIÓN PEDRO CORNEJO CUADRAS N° 01 – 05
DEL DISTRITO Y PROVINCIA DE JAÉN - CAJAMARCA**

2018

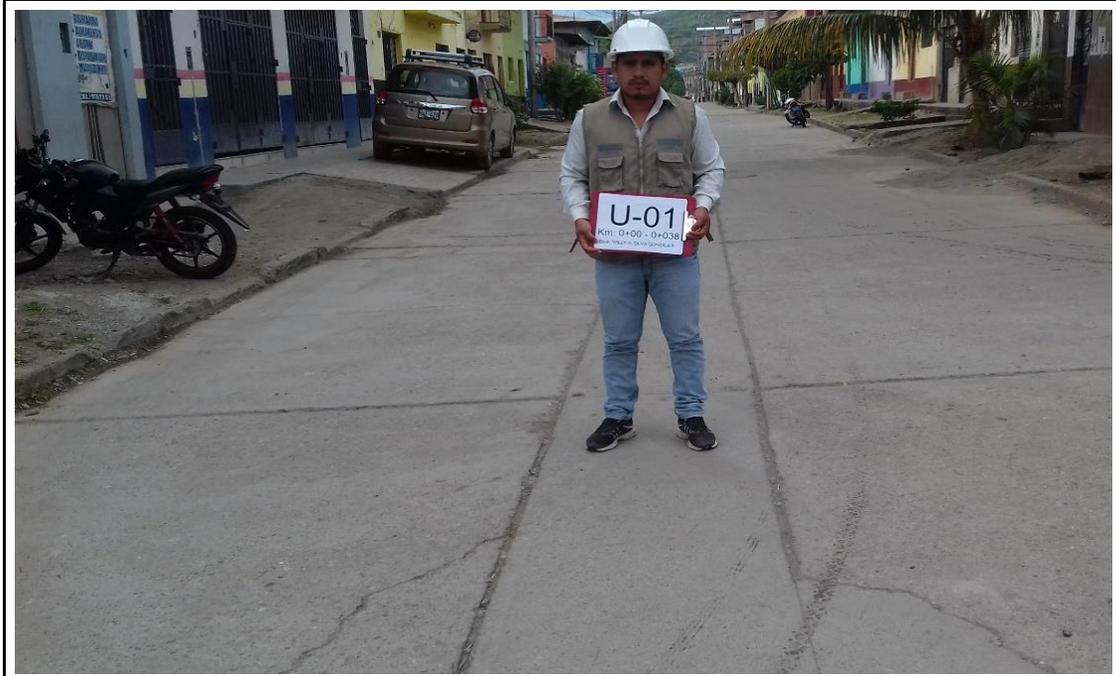
Foto 1. UNIDAD DE MUESTRA N° 01 : Ubicado en la calle Prolongación Pedro Cornejo en la progresiva Km 0+00 al Km 0+038 conformado por los paños N° 01 al N° 11 (ambos sentidos) . En el Paño N° 01 presenta fallas de 01 Parche grande (29) de severidad leve el parche funciona bien, 02 grieta de esquina (22) , S/M de severidad leve.

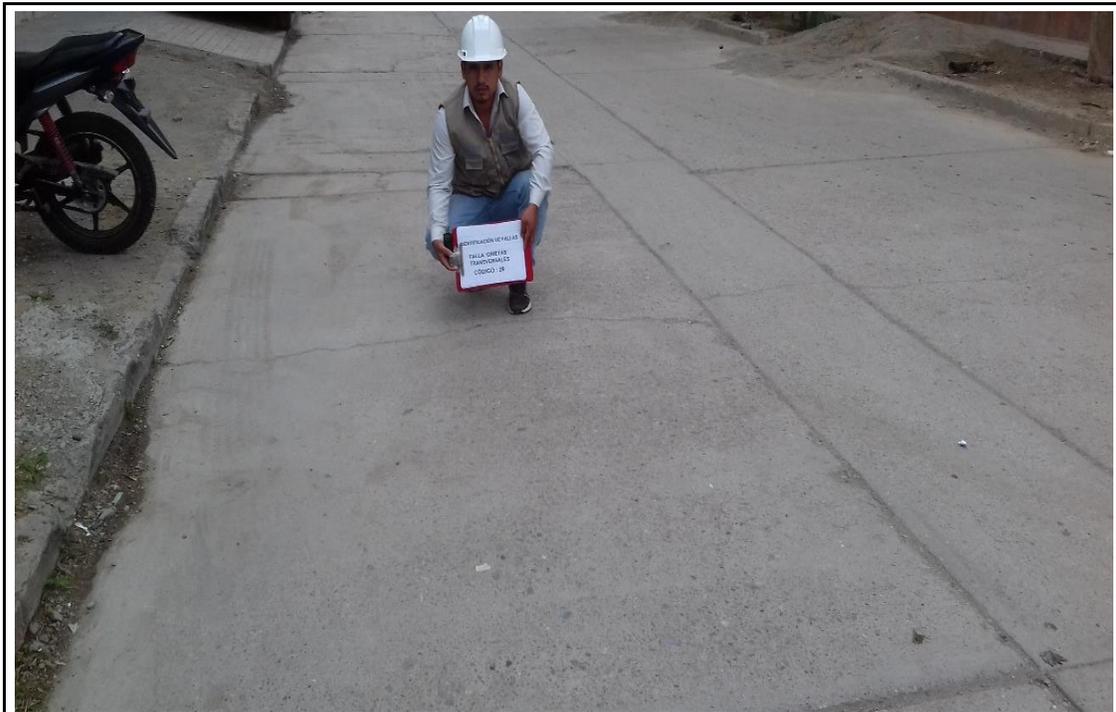
Foto 2. UNIDAD DE MUESTRA N° 01 : Paño N° 2, 01 falla parche grande (29) funciona bien de severidad leve; 02 grieta lineal transversal (28), 5mm de severidad leve; descascaramiento de junta(39) de 20mm de severidad leve.

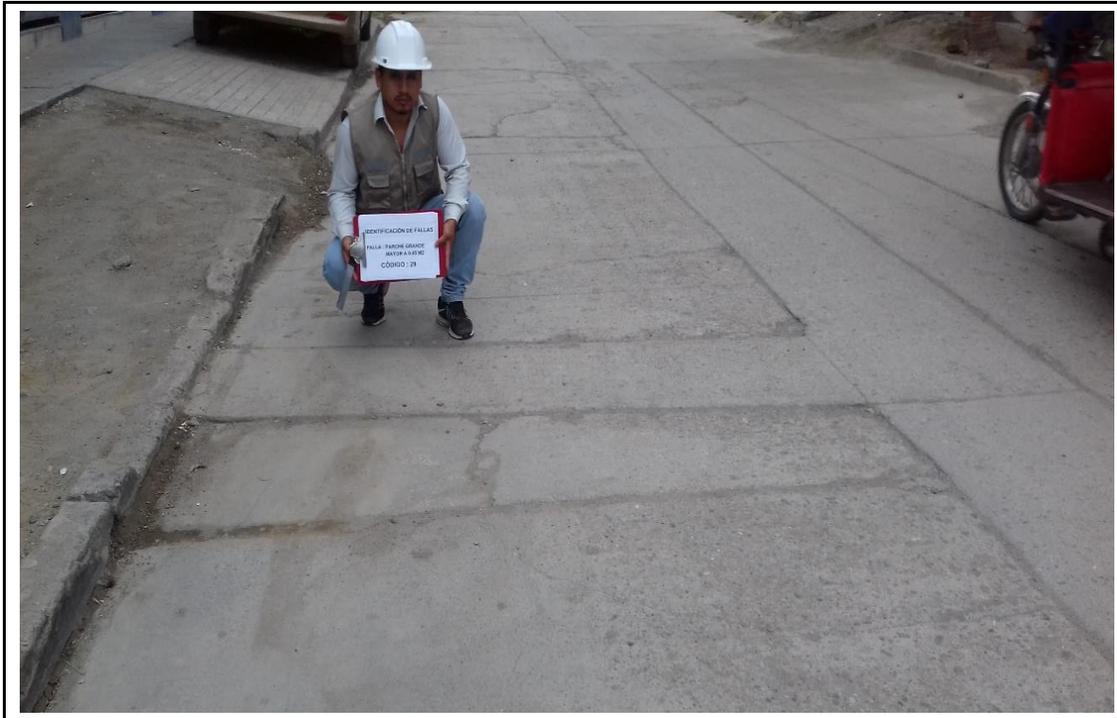
Foto 3. UNIDAD DE MUESTRAL N° 01 : Paño N° 3: 01 falla parche grande (29) funciona bien de severidad leve; falla parche grande (29) funciona bien de severidad mediana; escala (25) de 3mm de severidad leve.

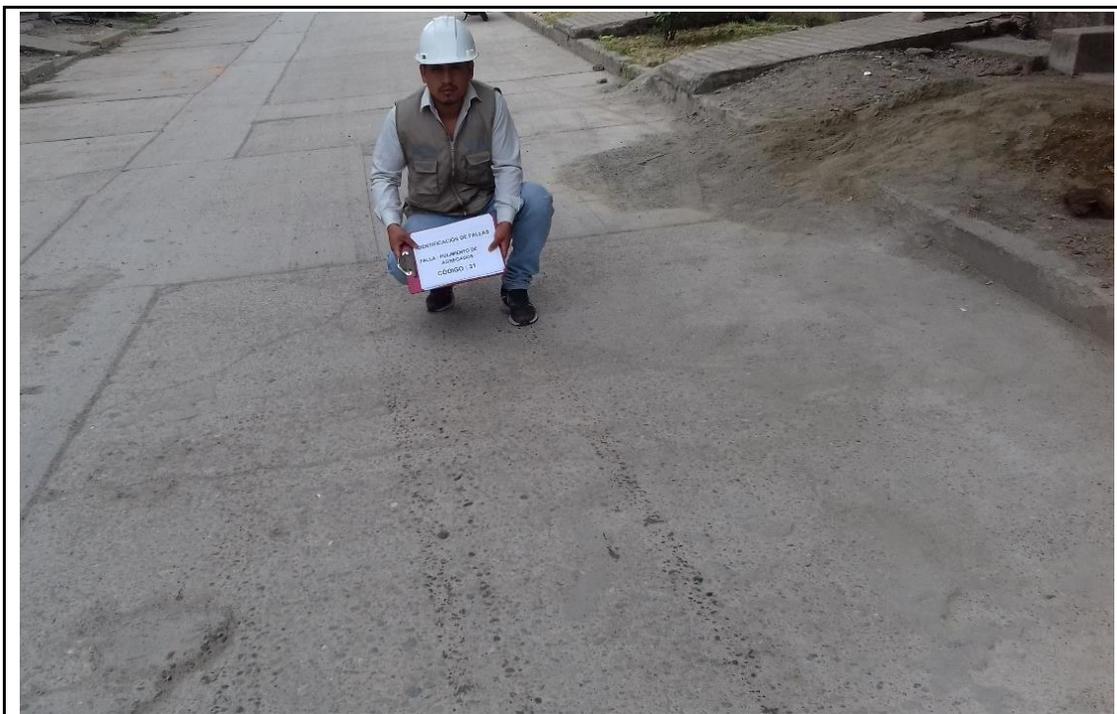
Foto 4. UNIDAD DE MUESTRAL N° 01 : Paño N° 6: 01 falla grieta de esquina (22) S/M, severidad leve; 01 grieta líneal transversal (28) de 5mm de severidad leve; pulimiento de agregados (31) S/M de severidad leve.

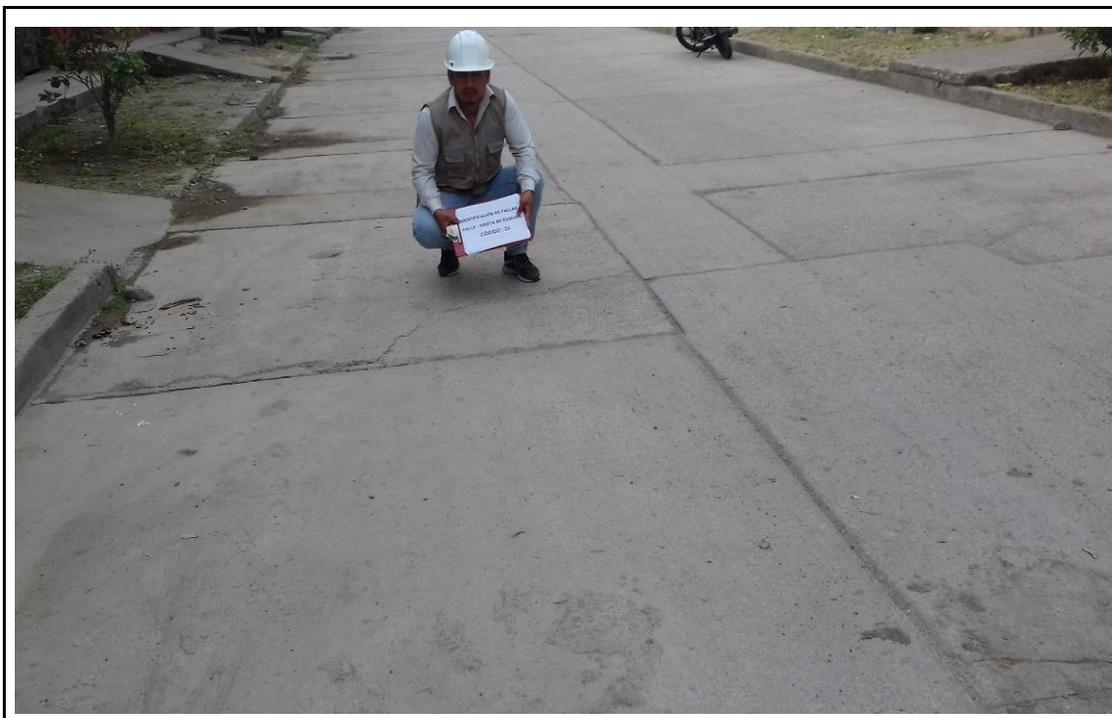
Foto 5. UNIDAD MUESTRAL Nº 01 : Paño Nº 11: 01 falla parche grande (29) funciona bien de severidad leve; 01 grieta de esquina (22), S/M de severidad leve.

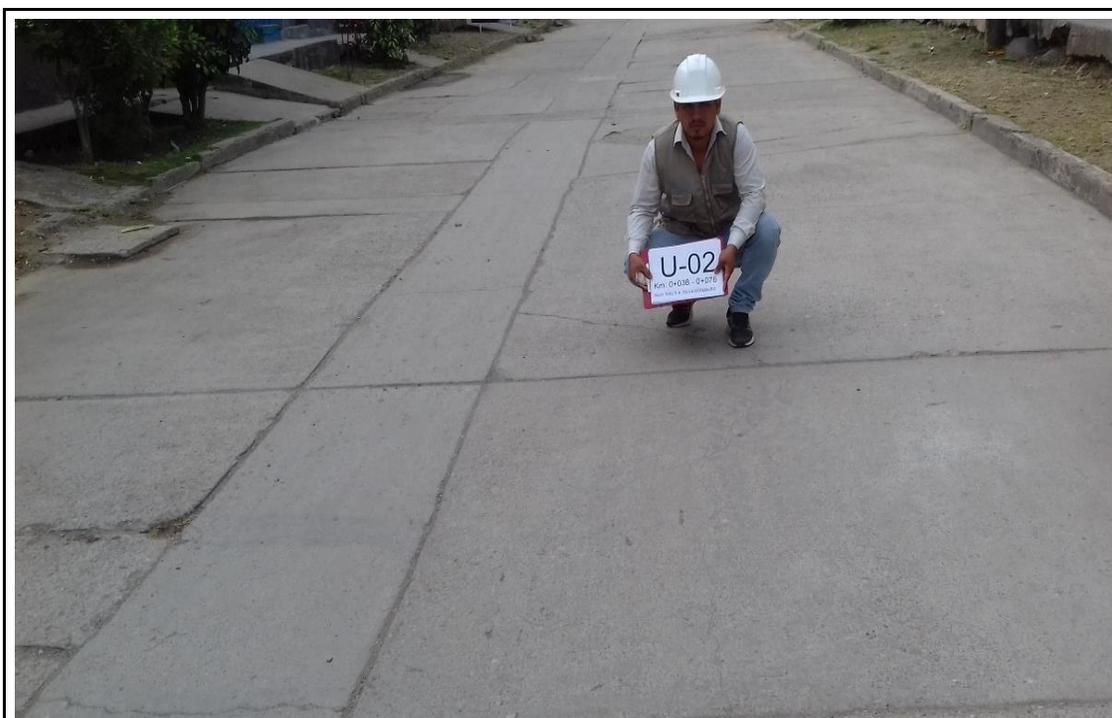
Foto 6. UNIDAD DE MUESTRA Nº 02 – ubicado en la calle Prolongación Pedro Cornejo progresiva Km 0+038 al Km 0+076 conformado por los paños Nº 12 al Nº 22 (ambos sentidos) . En el Paño Nº 01 presenta fallas de 01 Parche grande (29) de severidad leve el parche funciona bien , 02 grieta de esquina (22) , S/M de severidad leve.

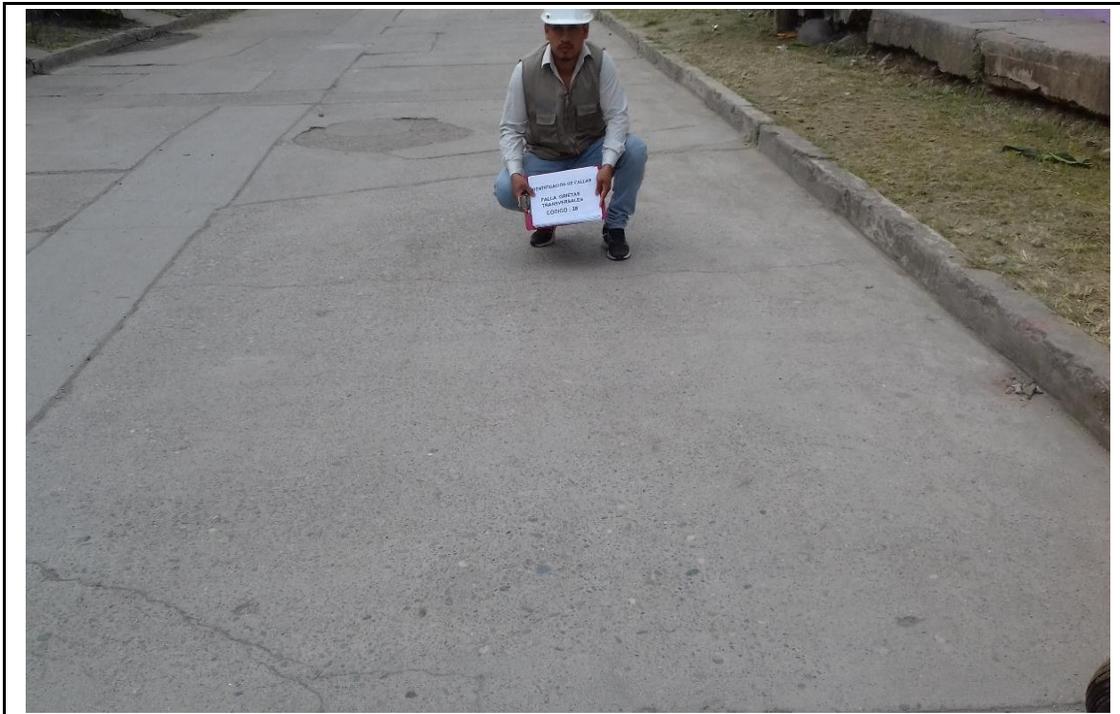
Foto 7. UNIDAD MUESTRAL N° 02 : Paño N° 11: 01 falla parche grande (29) funciona bien de severidad leve; 01 grieta de esquina (22), S/M de severidad leve.

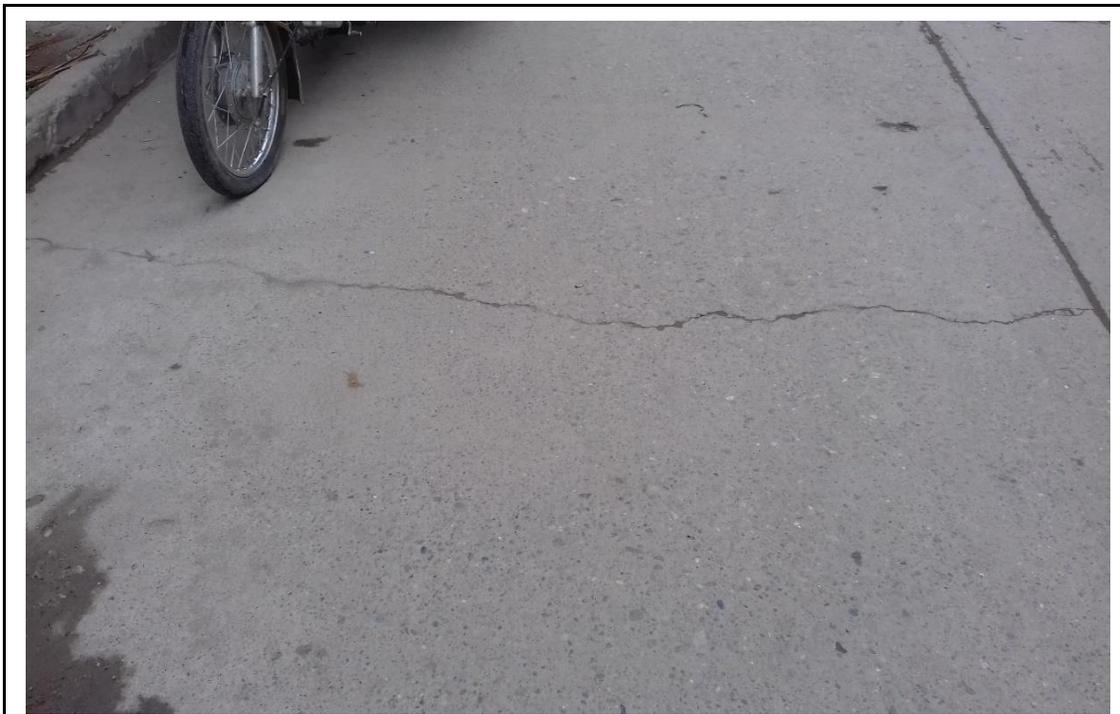
Foto 8. UNIDAD DE MUESTRA N° 02 – Paño N° 14 Grieta lineal (transversal) (22) de 6mm de severidad leve lado derecho.

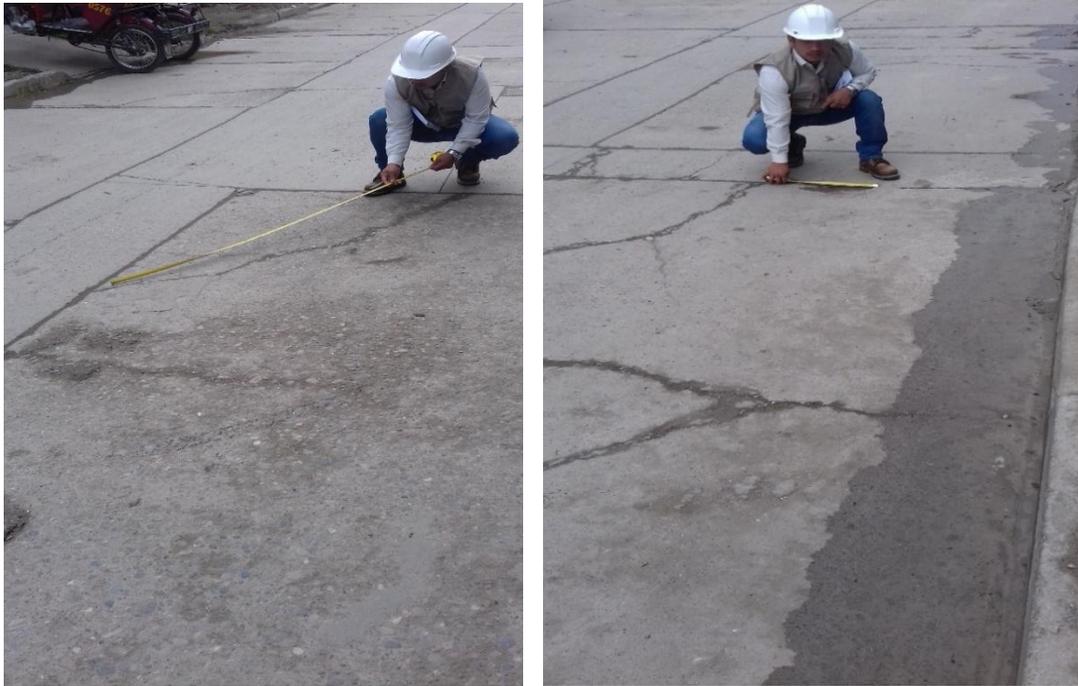
Foto 9. UNIDAD DE MUESTRA N° 02 – Izq. Paño N° 18 grieta de esquina (22) de severidad leve. Der. Paño N° 20 losa dividida (23) de severidad mediana.

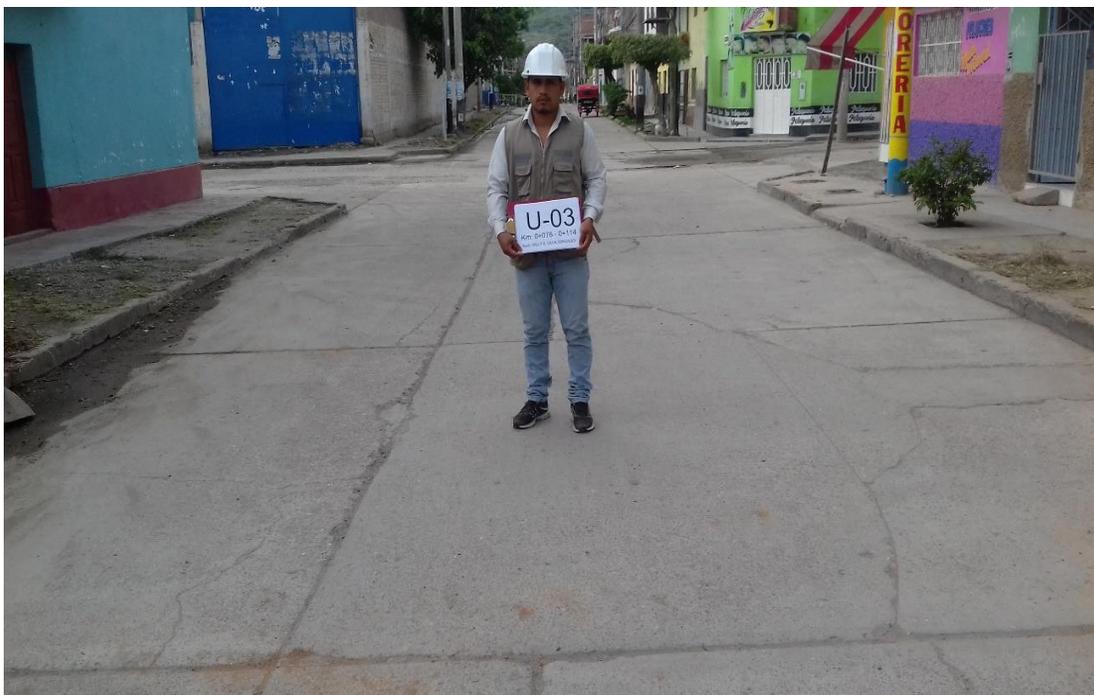
Foto 10. UNIDAD DE MUESTRA N° 03 – ubicado en la calle Prolongación Pedro Cornejo progresiva Km 0+076 al Km 0+114 conformado por los paños N° 23 al N° 33 (ambos sentidos) . En el lado der. Paño N° 01 presenta fallas de losa dividida de severidad (22) leve. Izq. Paño N°01 grieta lineal (longitudinal)(28) de severidad leve y descascaramiento de junta (29) de severidad leve.

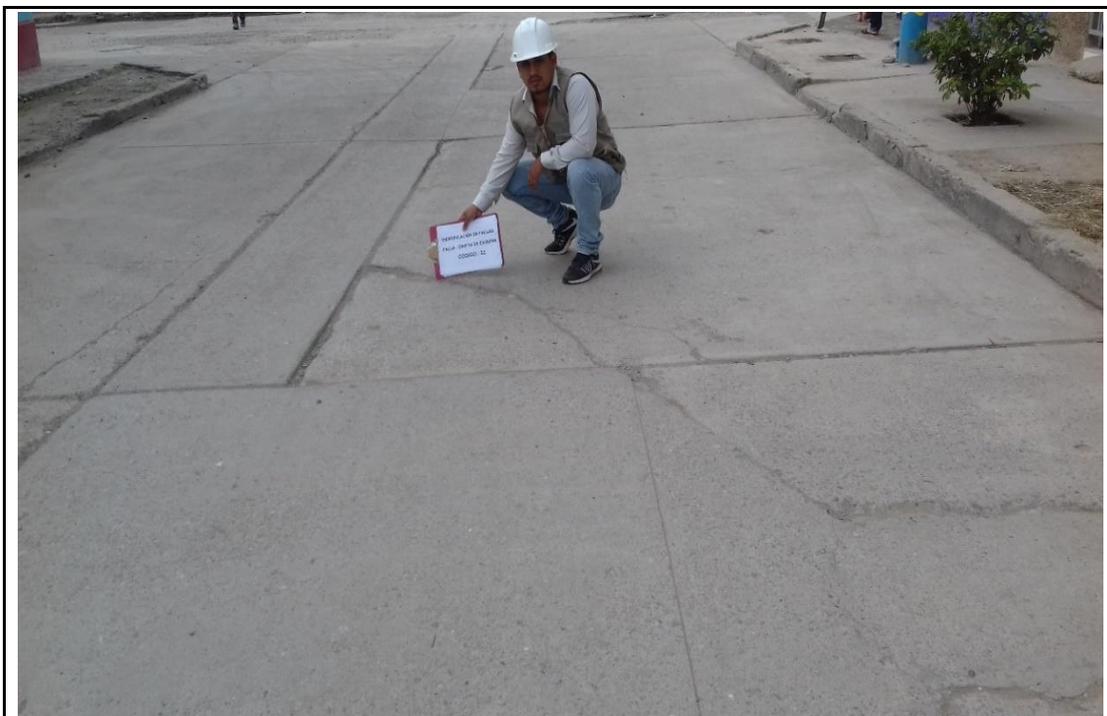
Foto 11. UNIDAD DE MUESTRA N° 03 : Izq. Paño N° 24: 01 falla parche grande (29) funciona bien de severidad leve; 01 grieta lineal (longitudinal) (28) de severidad leve. Der. Una grieta de esquina (22) de severidad leve.

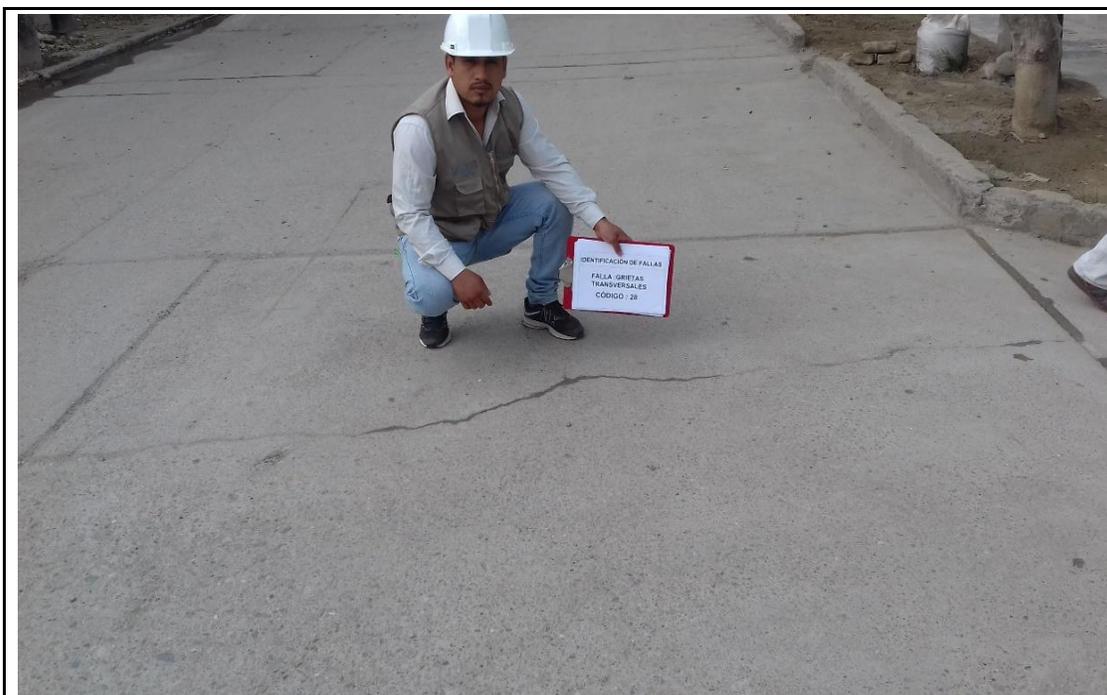
Foto 12. UNIDAD DE MUESTRA N° 03 : Der. Paño N° 32: 01 falla 01 grieta lineal (transversal) (28) de severidad leve.

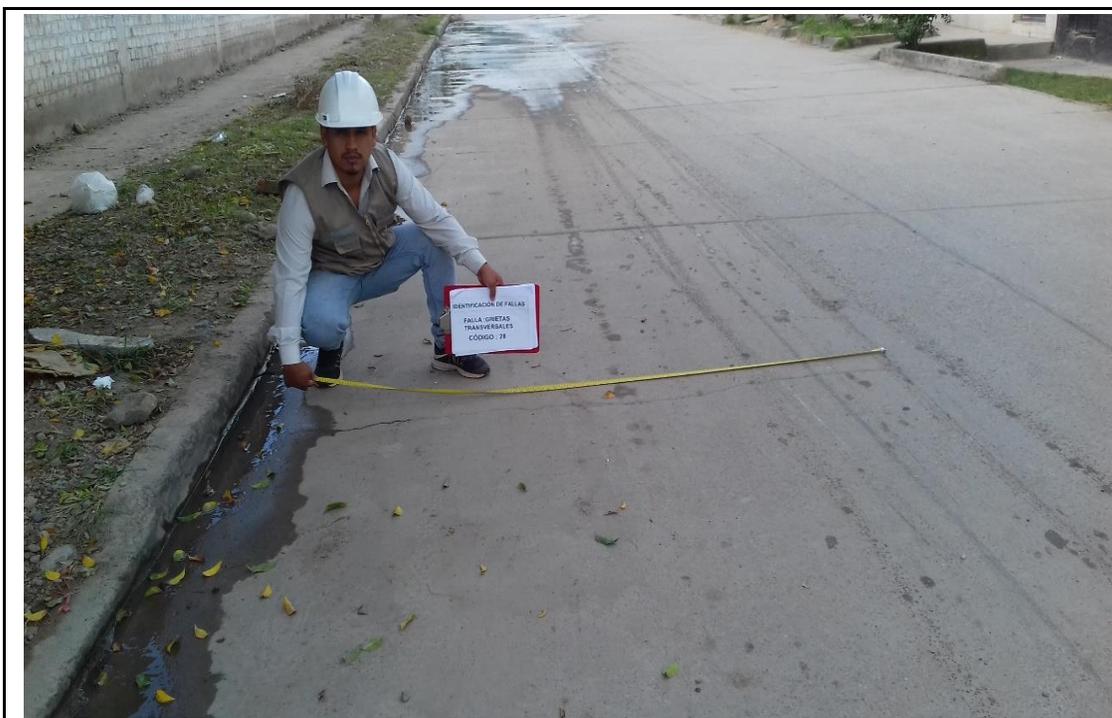
Foto 14. UNIDAD DE MUESTRA N° 04: Izq. Paño N° 35 grieta lineal transversal (28) de severidad leve

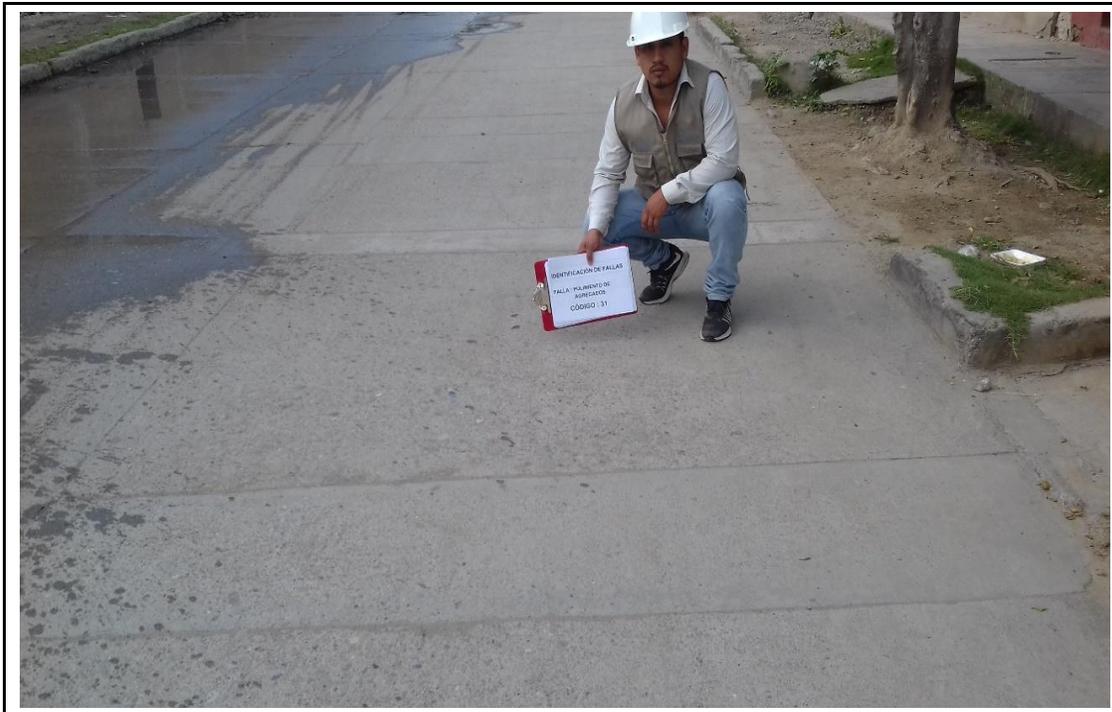
Foto 15. UNIDAD DE MUESTRA N° 04: Der. Paño N° 39 superficie pulimentada (31) de severidad leve, 01 parche grande mayor a 0.45 m2 (29) de severidad leve.

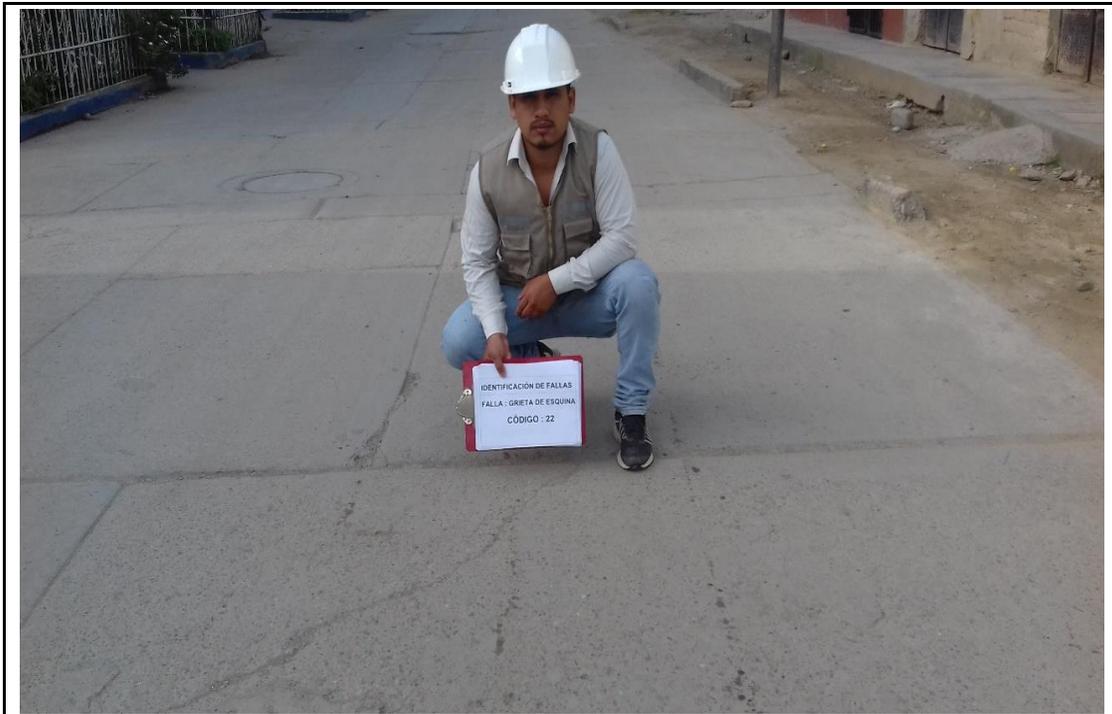
Foto 17. UNIDAD DE MUESTRA N° 04: Der. Paño N° 43, Grieta de esquina (22) de severidad leve.

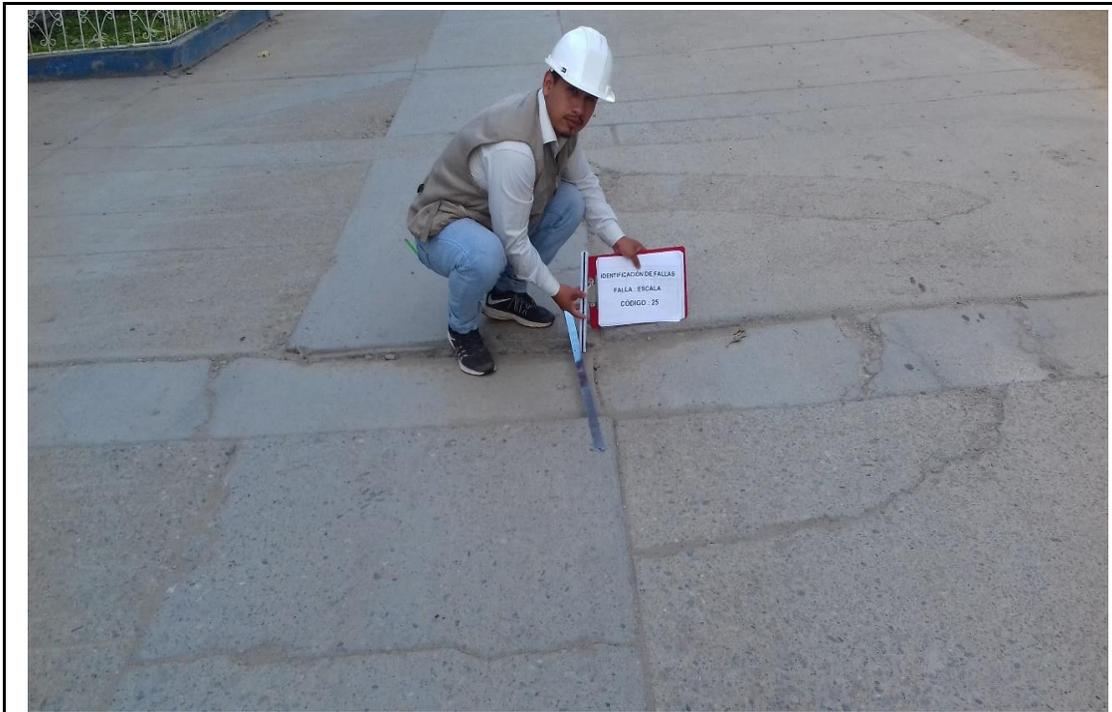
Foto 19. UNIDAD DE MUESTRA N° 05: Izq. Paño N° 45 presenta 02 parche grande mayor a 0.45 m² (29) de severidad leve y mediana (deteriorado) ; Escala (25) de severidad leve. Der. Parche grande (29) de severidad mediana (deteriorado), Grieta de esquina (22) de severidad mediana.

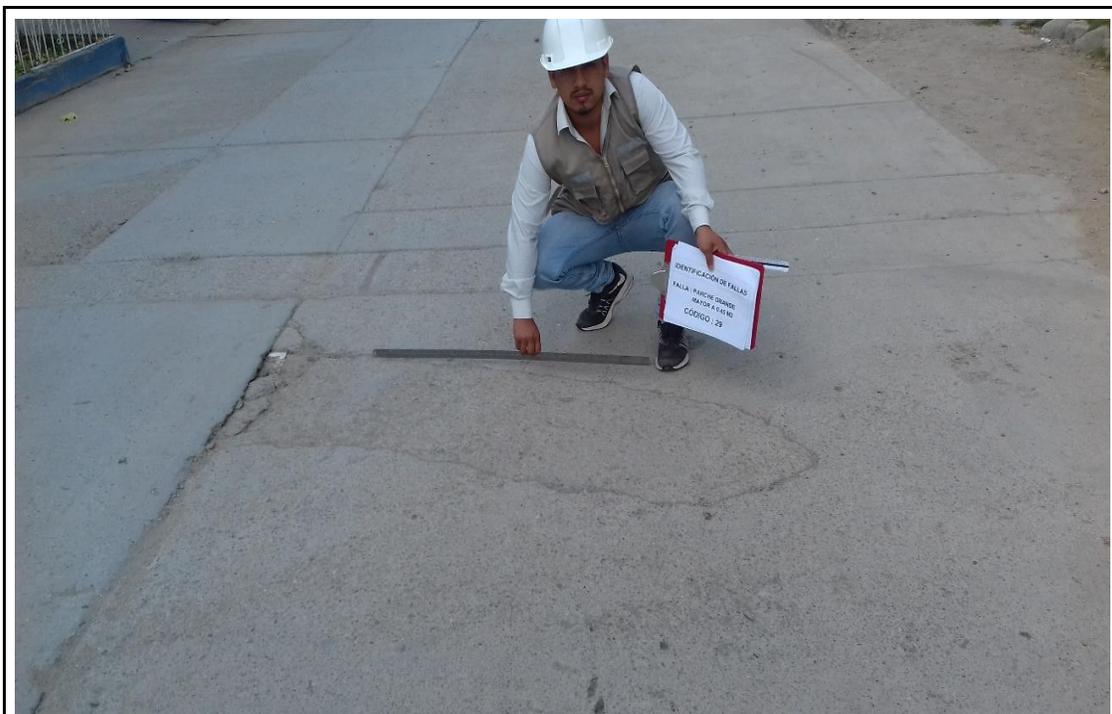
Foto 20. UNIDAD DE MUESTRA N° 05: Der. Paño N° 46 presenta parche grande mayor a 0.45m² (29) de severidad mediana.(deteriorado).

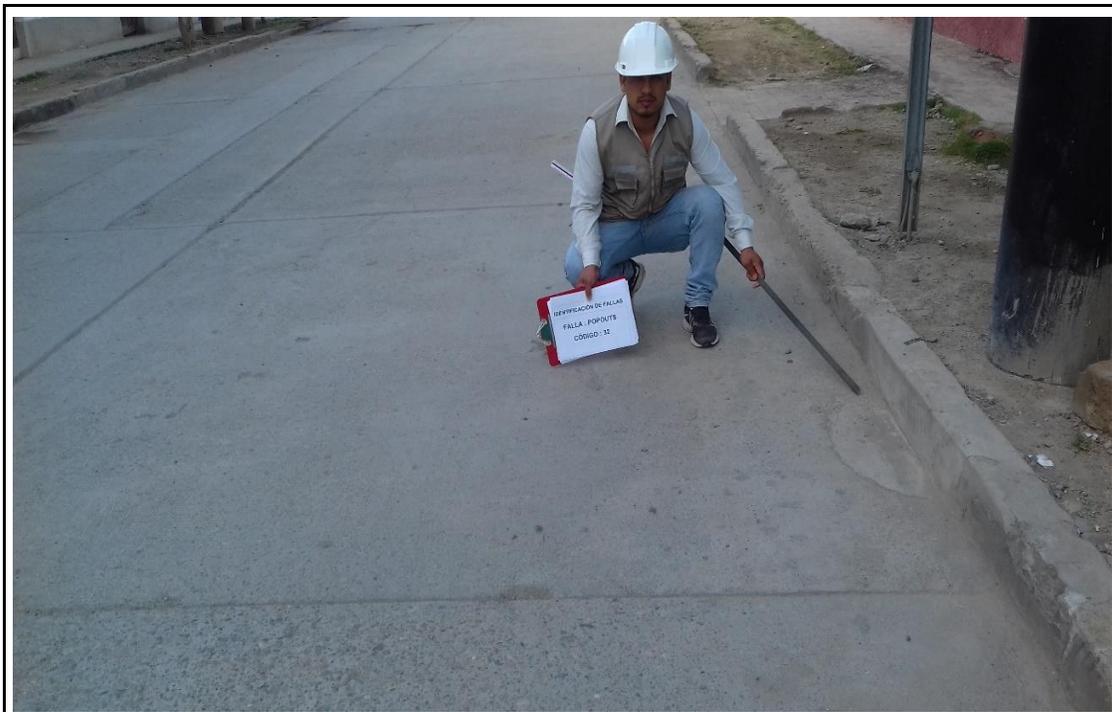
Foto 21..UNIDAD DE MUESTRA N° 05: Der. Paño 48 presenta parche pequeño menor a 0.45 m2 (29) de severidad leve.

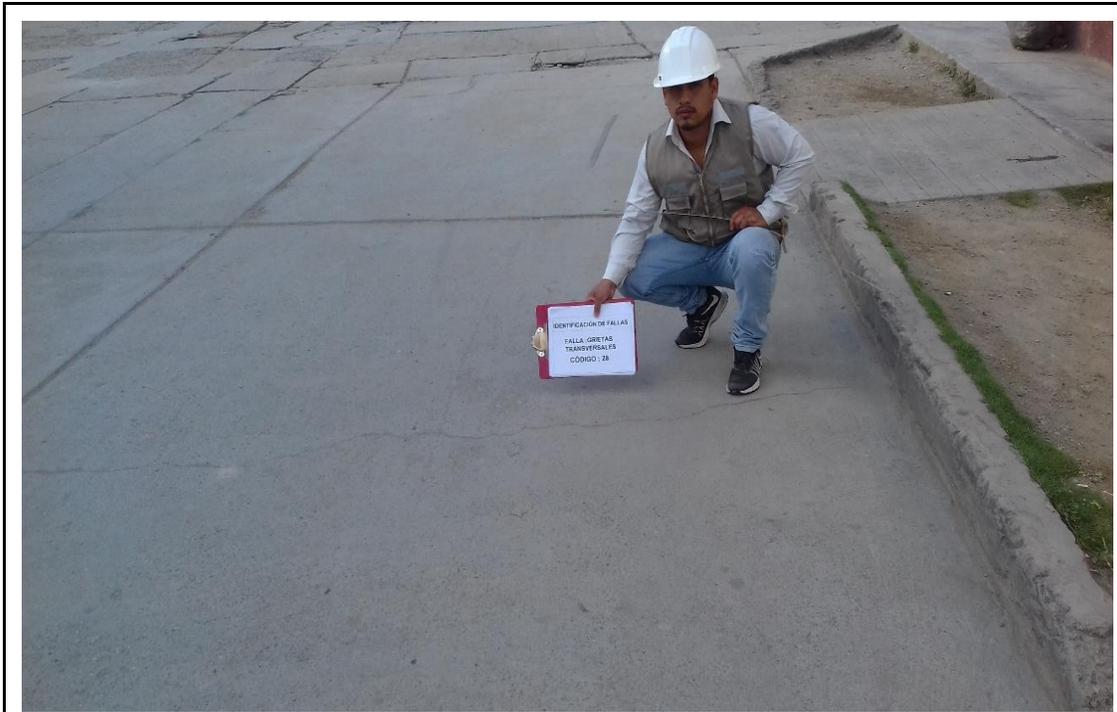
Foto 23. UNIDAD DE MUESTRA N° 05: Der. Paño 52 presenta grieta lineal transversal (28) de severidad leve.

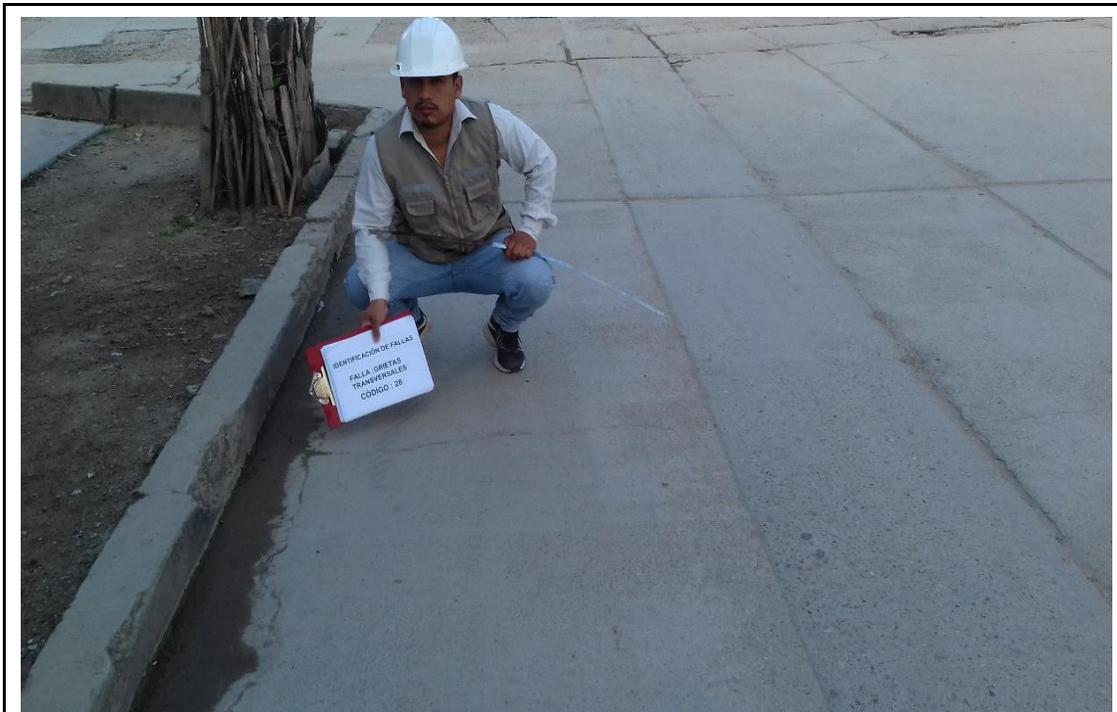
Foto 24. UNIDAD DE MUESTRA N° 05: Izq. Paño 53 presenta grieta lineal transversal (28) de severidad leve y parche grande mayor a 0.45 m2 (29) de severidad leve.

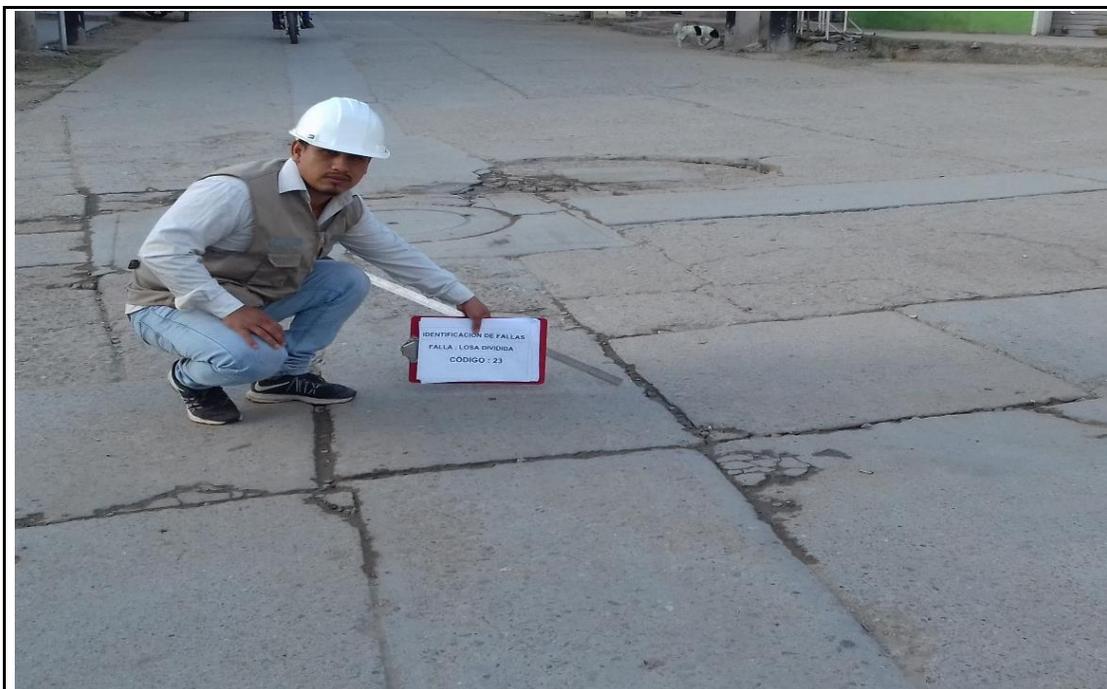
Foto 25. UNIDAD DE MUESTRA N° 05: Izq.. Paño 54 presenta losa dividida (23) de severidad alta, descascaramiento de esquina (38) de severidad mediana y parche grande mayor a 0.45 m2 (29) de severidad leve.

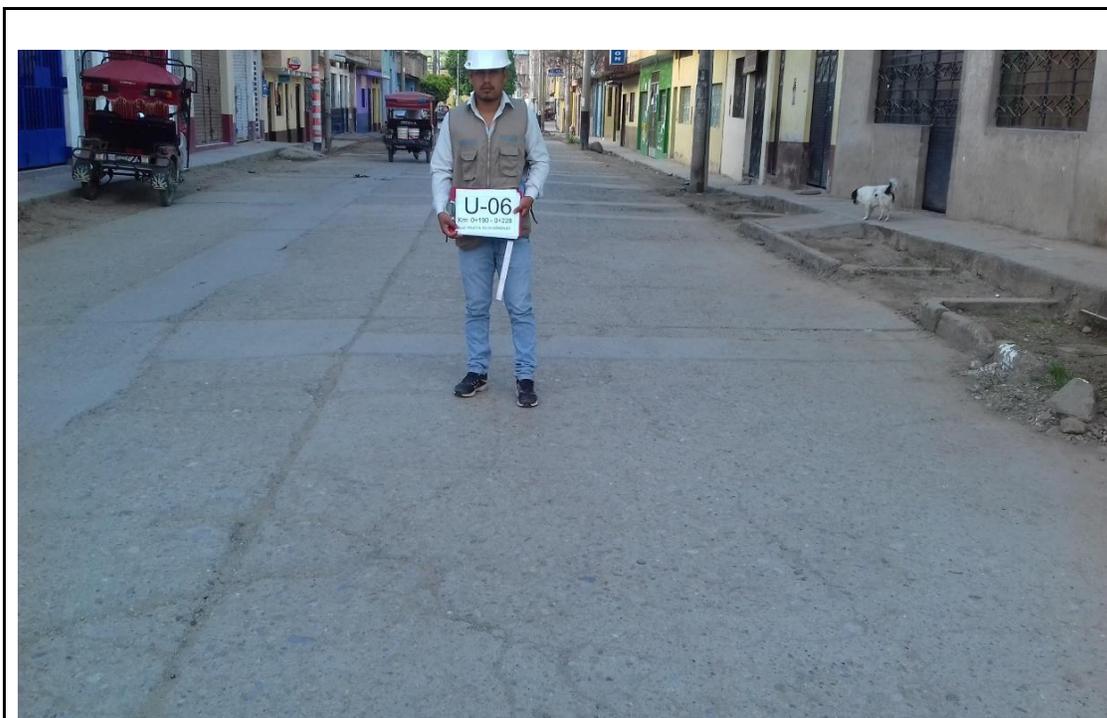
Foto 26. UNIDADDE MUESTRA N° 06. Ubicado en la calle Prolongación Pedro Cornejo progresiva Km 0+190 al Km 0+228 conformado por los paños N° 56 al N° 66 (ambos sentidos) . Izq. En el Paño N° 56 presenta 01 desconchamiento, mapa de grietas (36) de severidad leve y un parche grande mayor a 0.45 m2(29) de severidad leve.

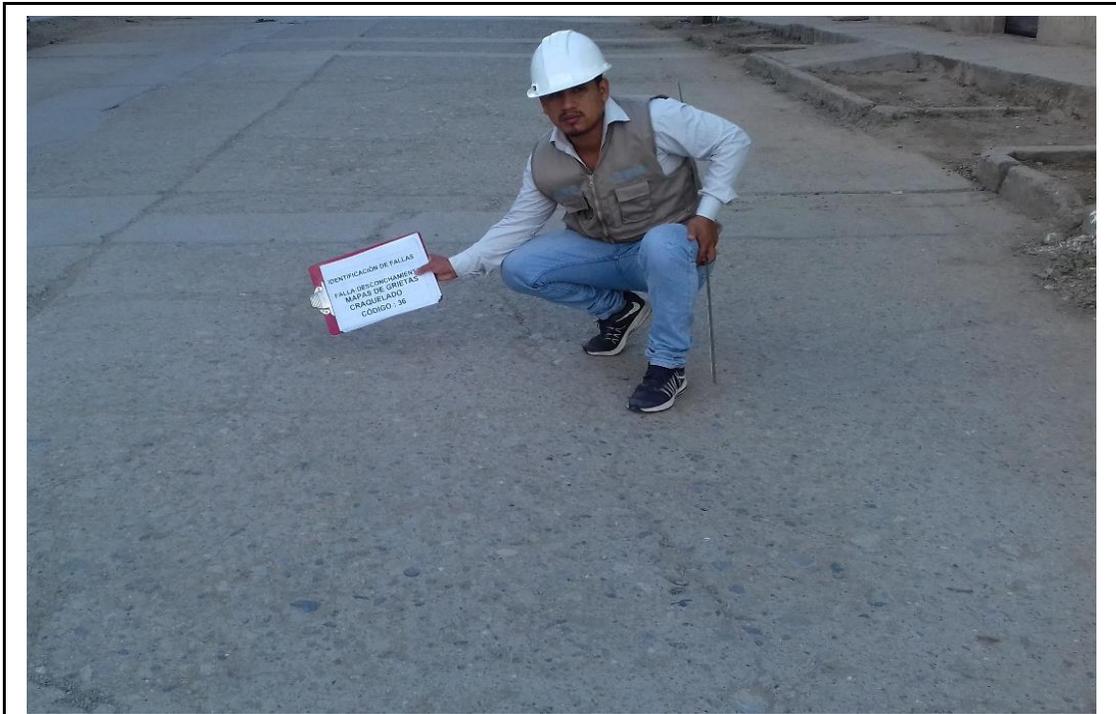
Foto 27. UNIDAD DE MUESTRA N° 06: Der. Paño 57 presenta superficie pulimentada (31) de severidad mediana y parche grande mayor a 0.45m² (29) de severidad leve.

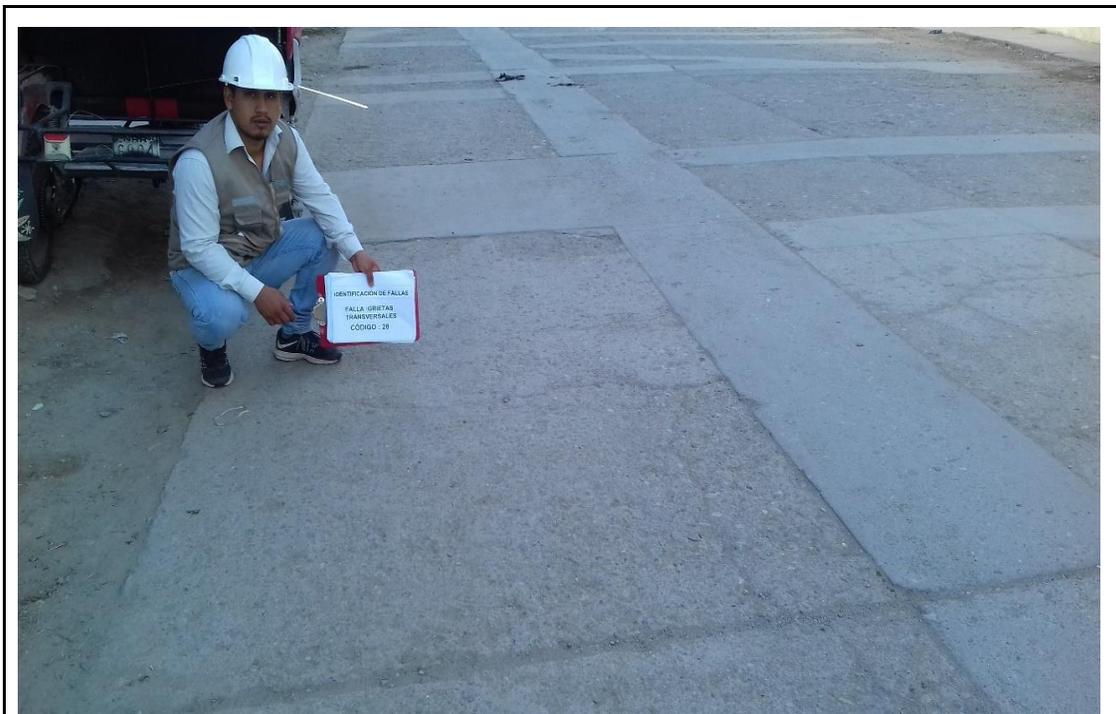
Foto 28. UNIDAD DE MUESTRA N° 06: Izq. Paño N° 61 presenta grieta lineal (28) de severidad leve, parche grande mayora 0.45 m² (29) de severidad leve. Y pulimiento de agregados (31)de severidad mediana.

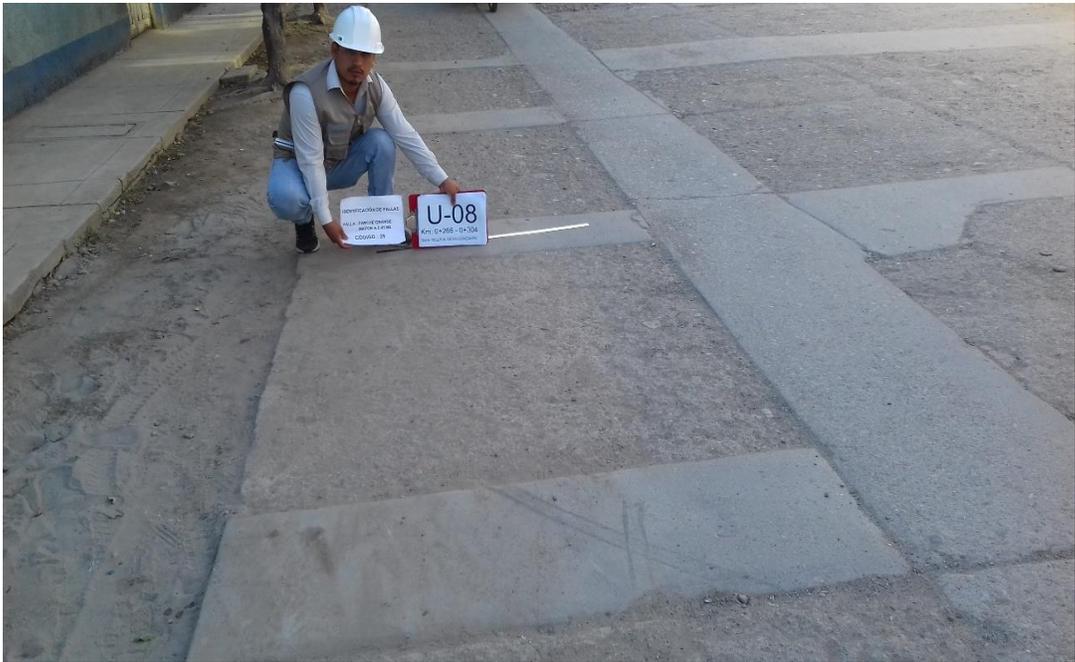
Foto 29. UNIDAD DE MUESTRA N° 08. Ubicado en la calle Prolongación Pedro Cornejo progresiva Km 0+266 al Km 0+304 conformado por los paños N° 78 al N° 88 (ambos sentidos) . Izq. En el Paño N° 78 presenta parche grande mayor a 0.45 m2 de severidad leve, superficie pulimentada (31) de severidad leve.

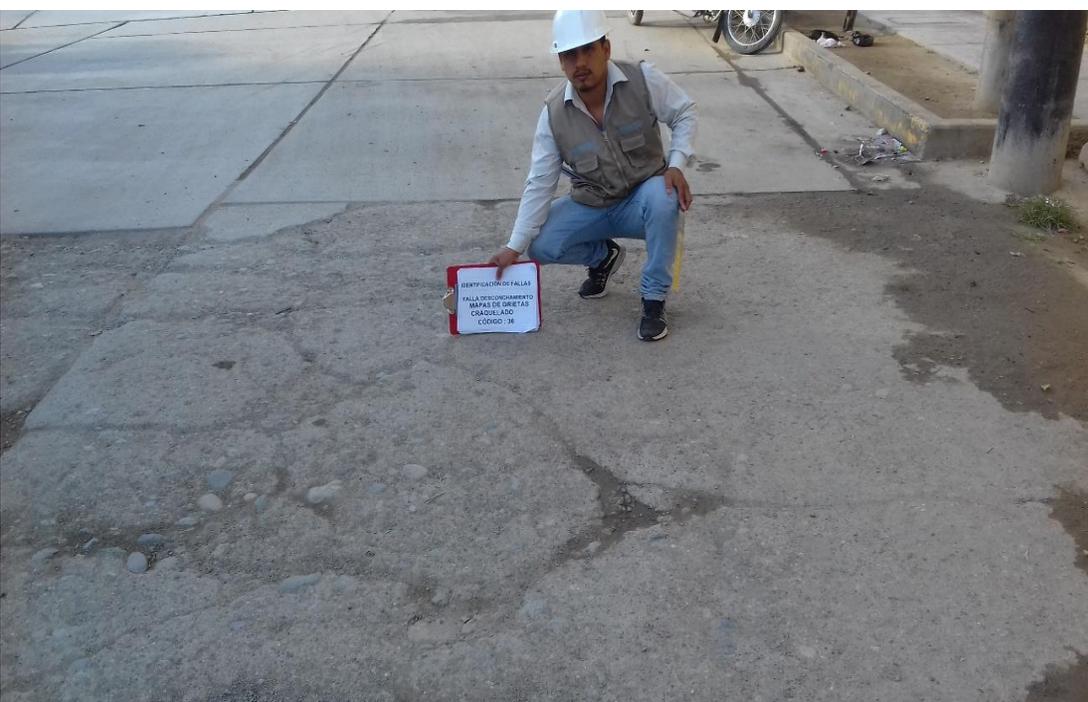
Foto 30. UNIDAD DE MUESTRA N° 08: Der. Paño 82 presenta Desconchamiento, mapa de grietas (23) de severidad alta, superficie pulimentada (31) de severidad leve.

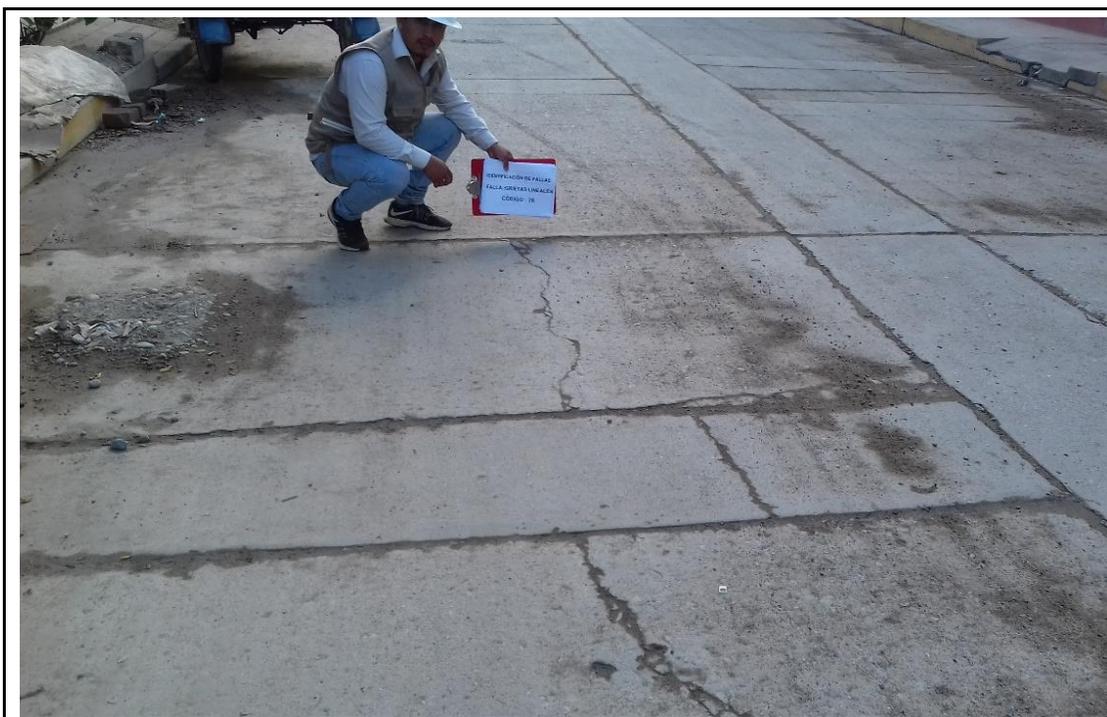
Foto 34. UNIDAD DE MUESTRA N° 09: Izq Paño 94 presenta 02 grieta lineal longitudinal (28) de severidad leve, 02 parche grande mayor a 0.45 m2 (29) de severidad leve.
