UNIVERSIDAD NACIONAL DE CAJAMARCA

TESIS

**EVALUACIÓN SUPERFICIAL DEL PAVIMENTO RÍGIDO EN LA
CALLE PROLONGACIÓN PEDRO CORNEJO CUADRAS N° 01 – 05
DEL DISTRITO Y PROVINCIA DE JAÉN - CAJAMARCA**

2018

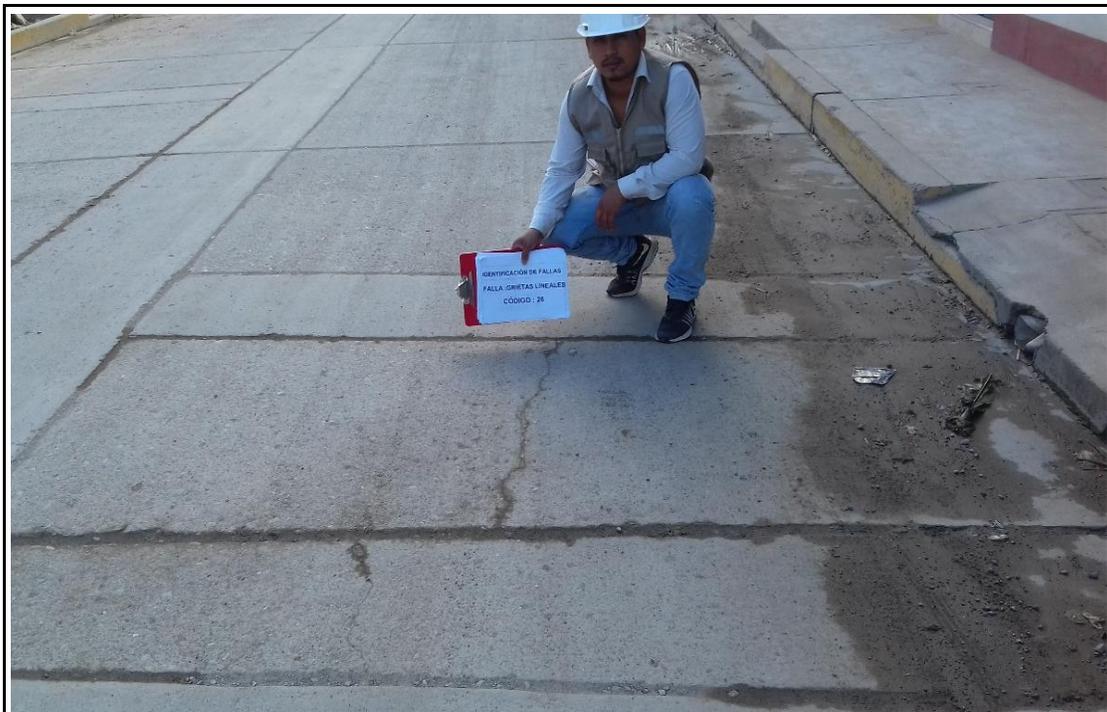
Foto 35. UNIDAD DE MUESTRA N° 09: Der. Paño 94 presenta 01 grieta lineal longitudinal (28) de severidad leve, parche grande mayor a 0.45 m2 (29) de severidad leve.

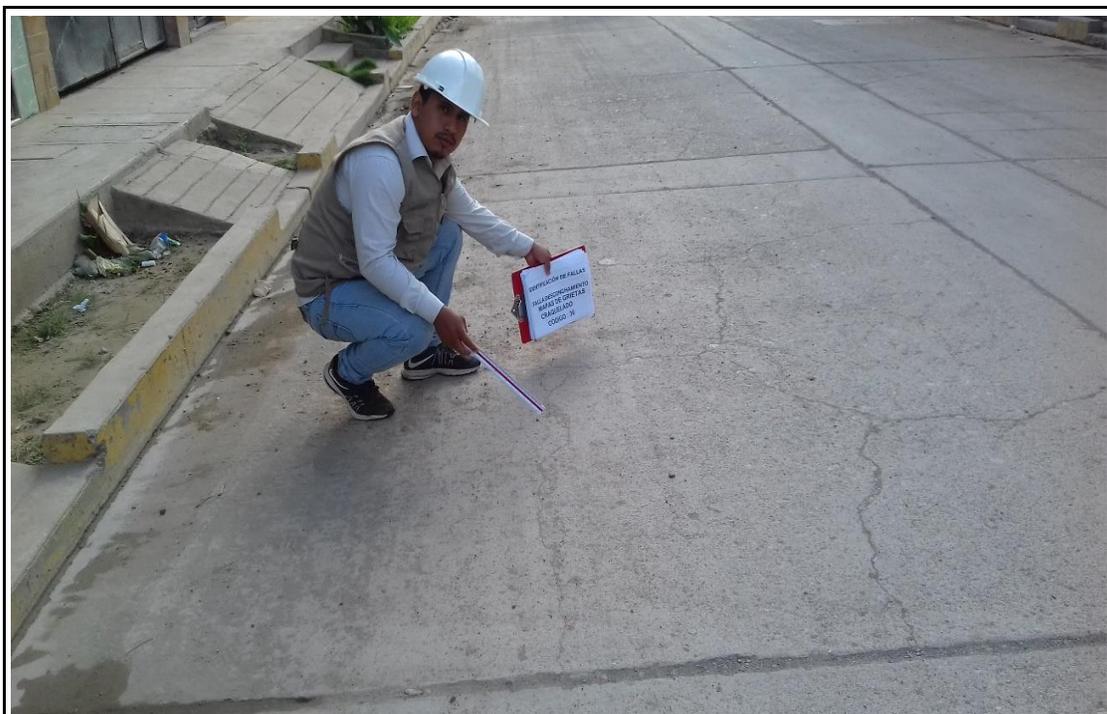
Foto 36. UNIDAD DE MUESTRA N° 09: Der. Paño 96 presenta 01 losa dividida (23) de severidad leve , parches grandes mayor a 0.45 m2 (29) de severidad leve.

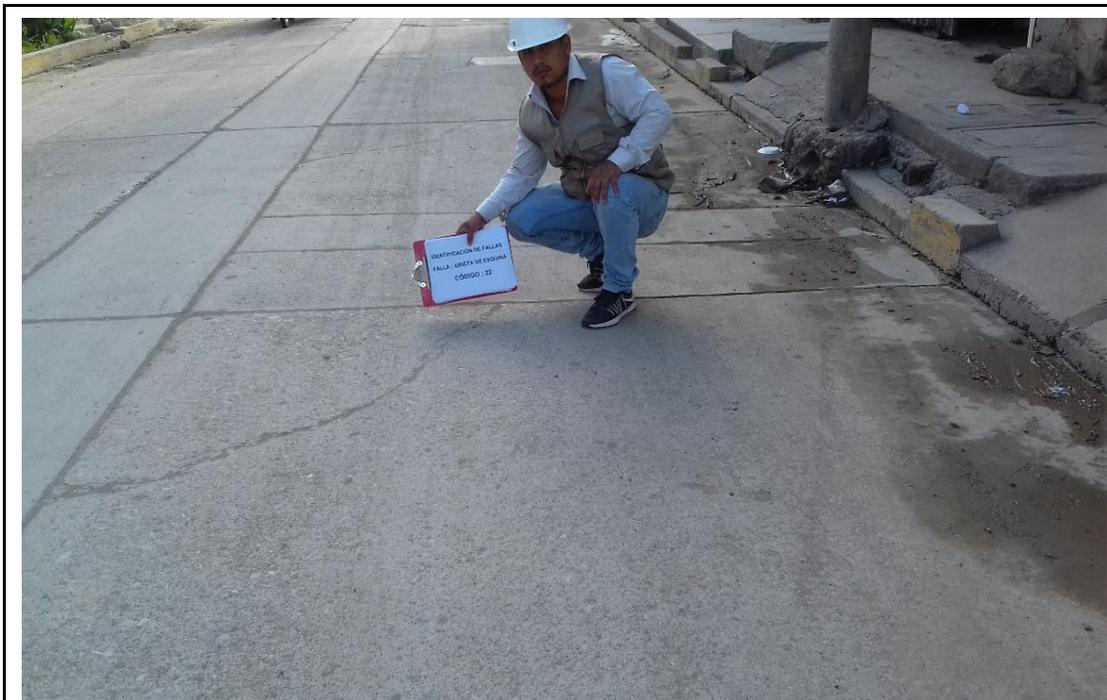
Foto 37. UNIDAD DE MUESTRA N° 09: Der. Paño 96 presenta 01 grieta de esquina(22) de severidad leve

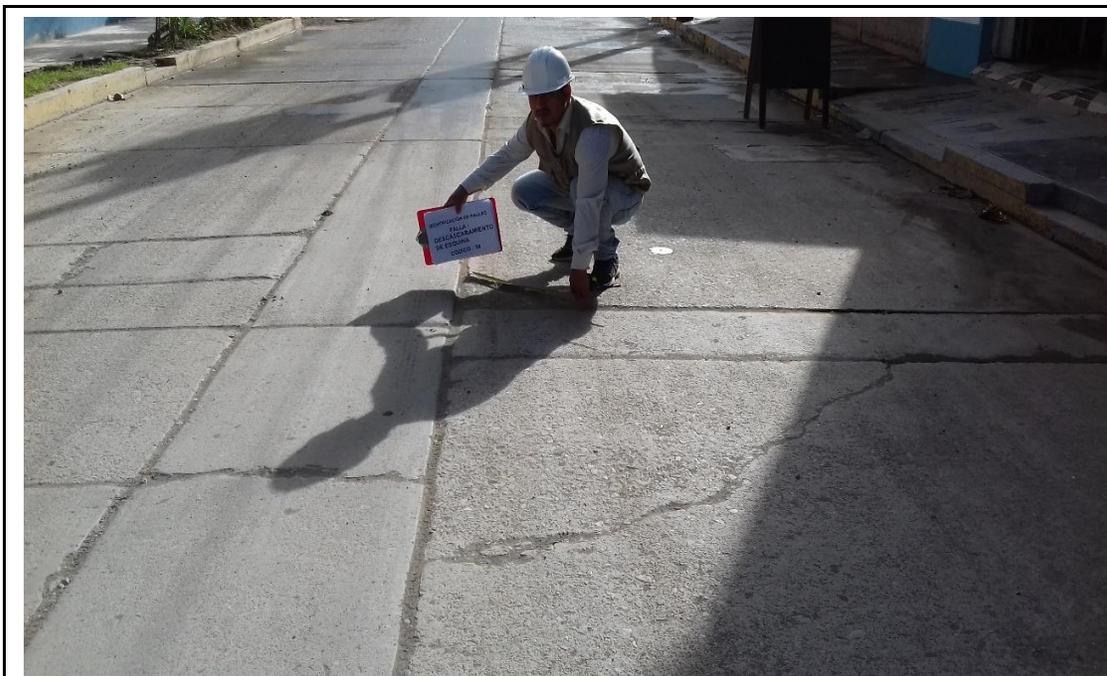
Foto 38. UNIDAD DE MUESTRA N° 10. Ubicado en la calle Prolongación Pedro Cornejo progresiva Km 0+342 al Km 0+380 conformado por los paños N° 100 al N° 108 (ambos sentidos) . Der. Paño N° 100 presenta grieta de esquina (22) de severidad leve y parche grande mayor a 0.45m2 (29) de severidad leve.

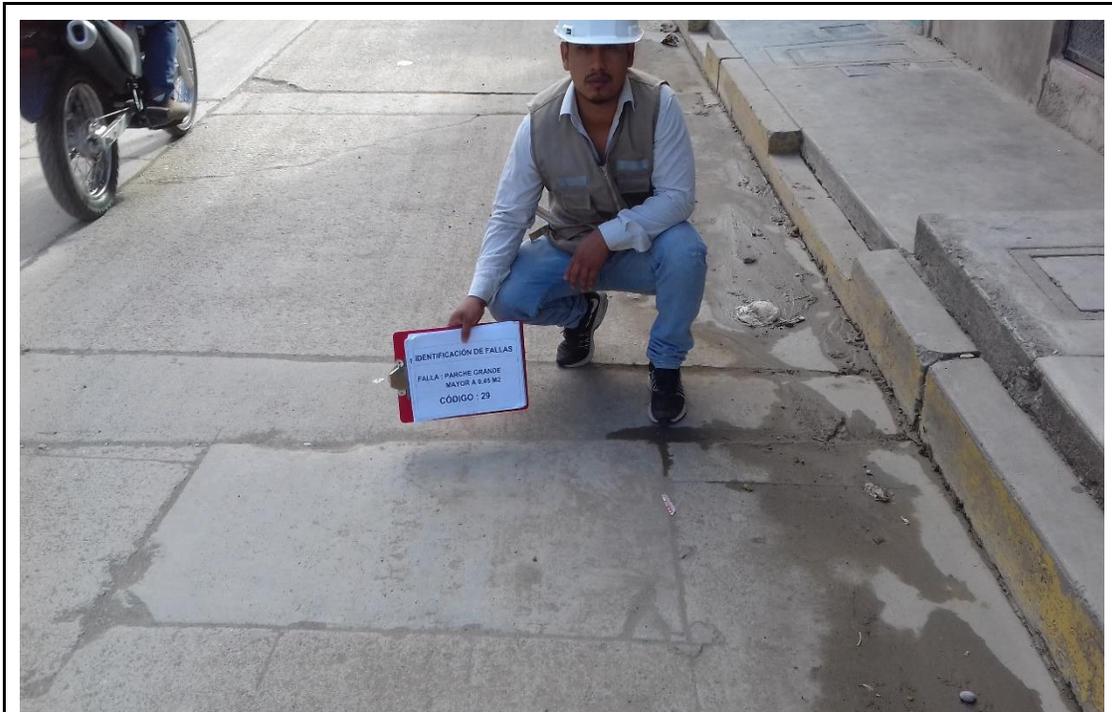
Foto 39. UNIDAD DE MUESTRA N° 10: Der. Paño 101 presenta parche grande mayor a 0.45m2 (29) de severidad leve y grieta de esquina 822) de severidad leve.

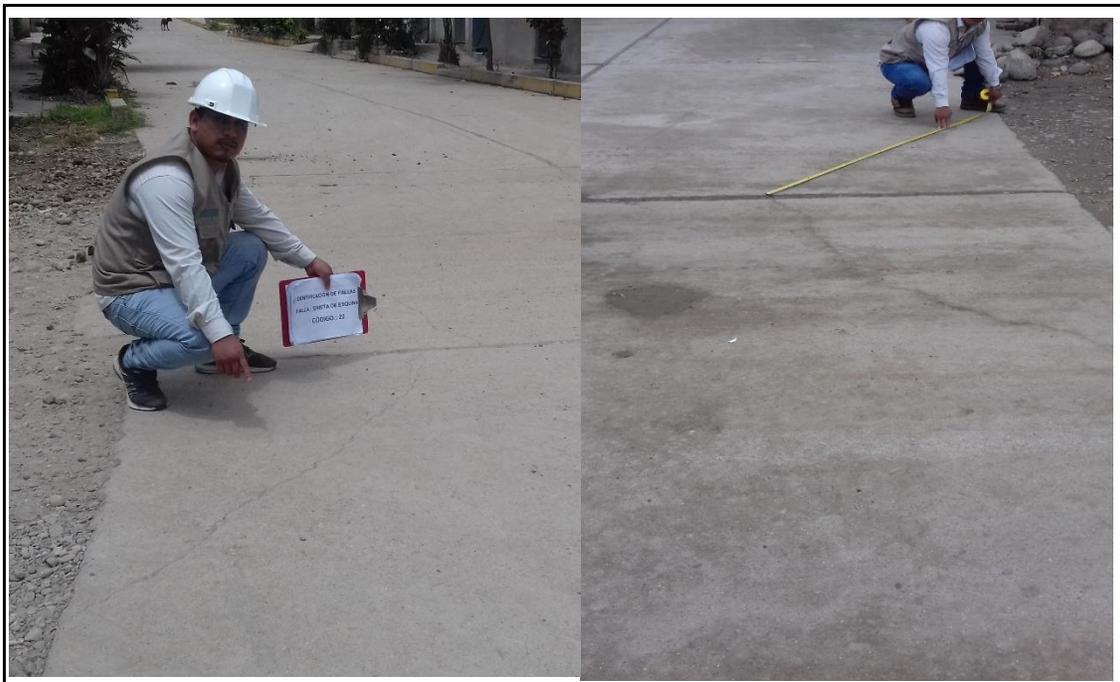
Foto 42. UNIDAD DE MUESTRA N° 11. Izq. Paño 116 y N° 117 grietas de esquina (22) de severidad leve.

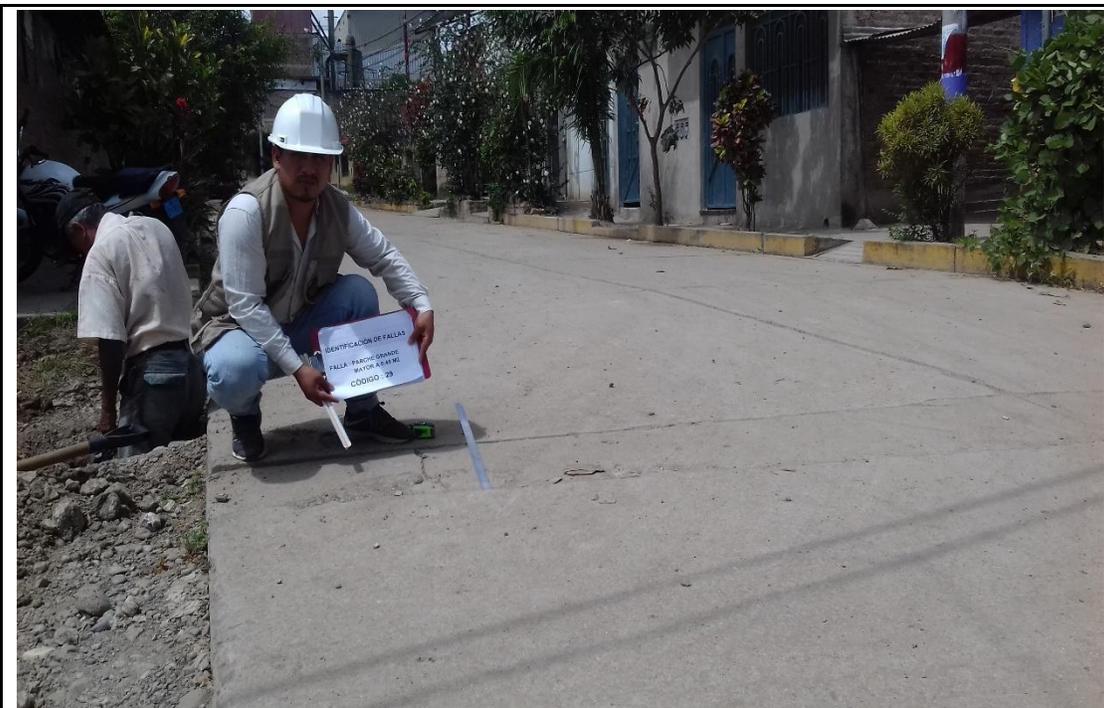
Foto 43. UNIDAD DE MUESTRA N° 11: izq. Paño 117 y N° 118 parche grande mayor a 0.45 m² (29) de severidad deteriorada.

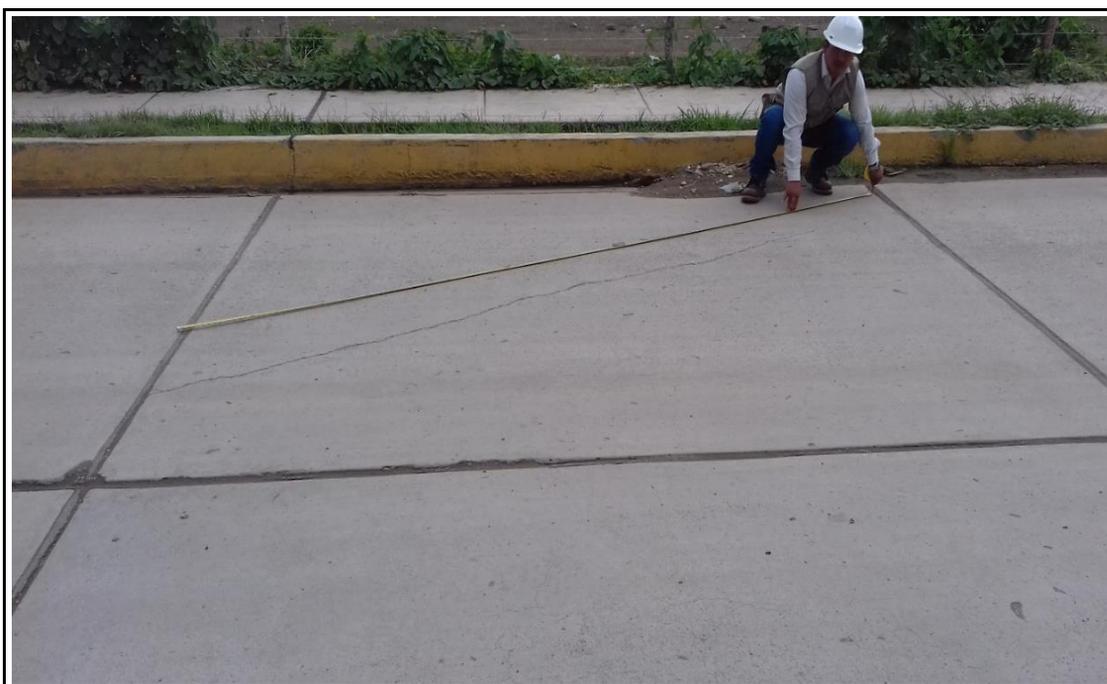
Foto 46. UNIDAD DE MUESTRA N° 12. Izq. Paño N° 126 presenta grieta lineal diagonal (28) de severidad leve.
