UNIVERSIDAD NACIONAL DE CAJAMARCA

“EVALUACIÓN FUNCIONAL DEL PAVIMENTO FLEXIBLE EN LA CARRETERA CHAMAYA- JAÉN, KM 14+000-KM 16+000”

TESIS PARA OPTAR EL TÍTULO PROFESIONAL DE INGENIERIA CIVIL

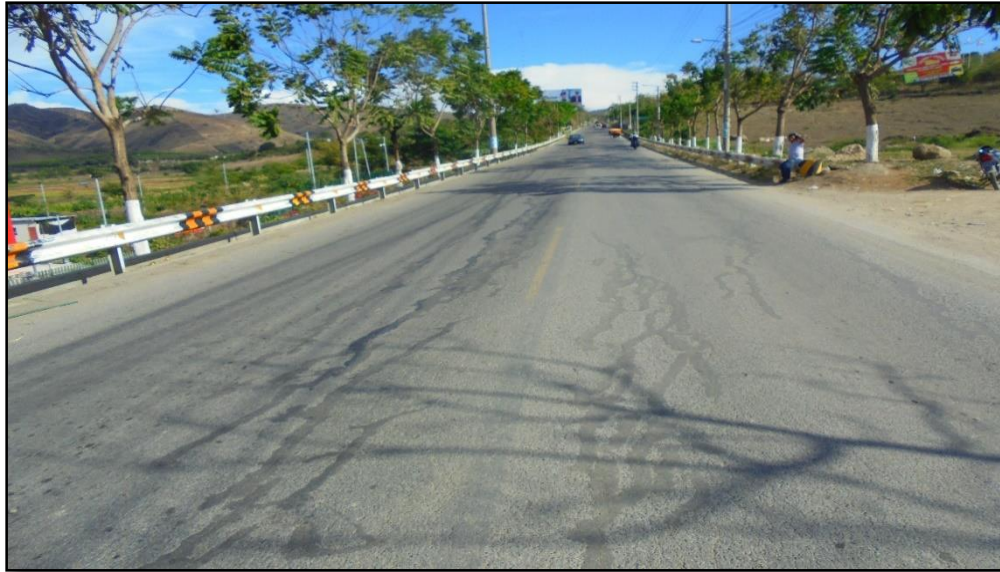
Figura 2 : Grietas longitudinales

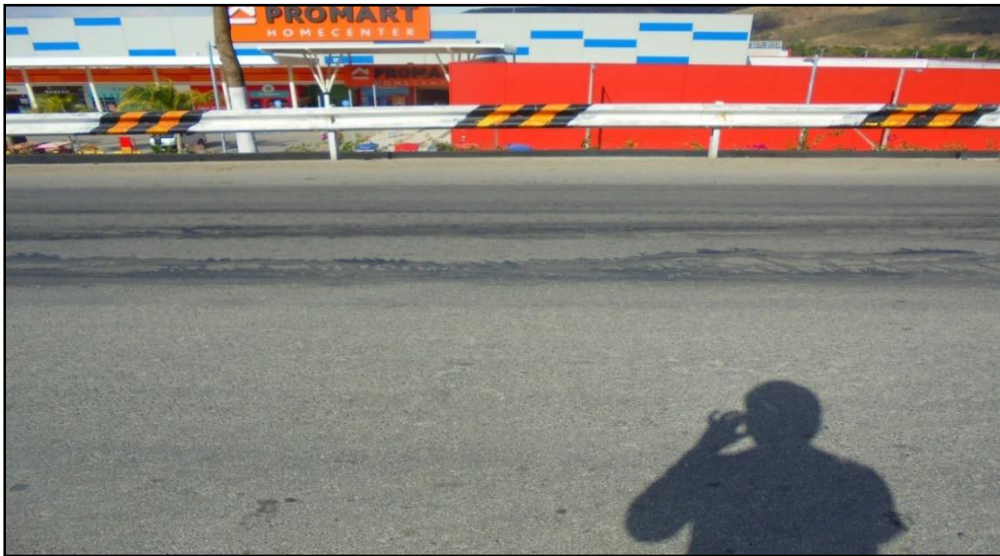
Figura 3 : Falla por hundimiento

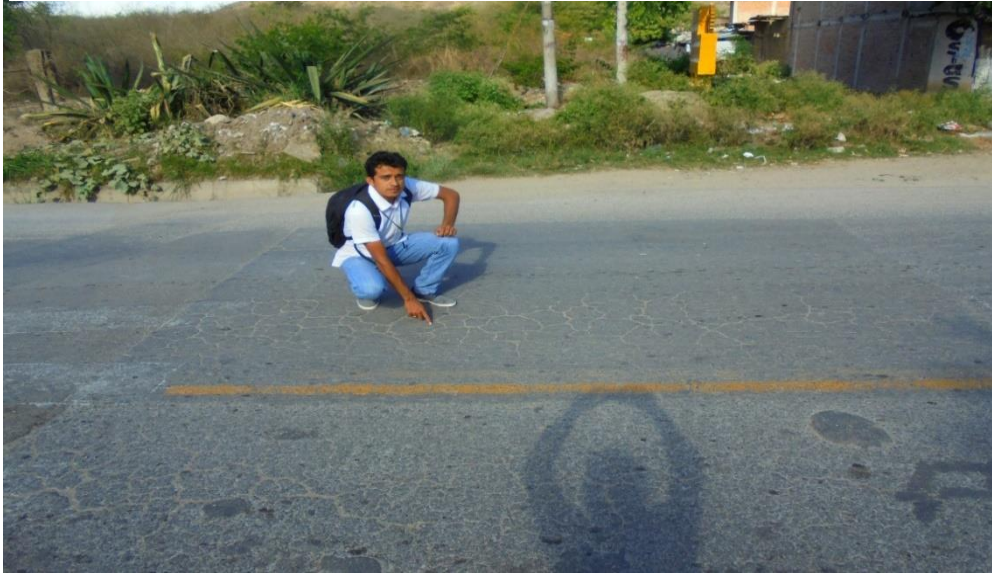
Figura 4 .: Falla de piel de cocodrilo

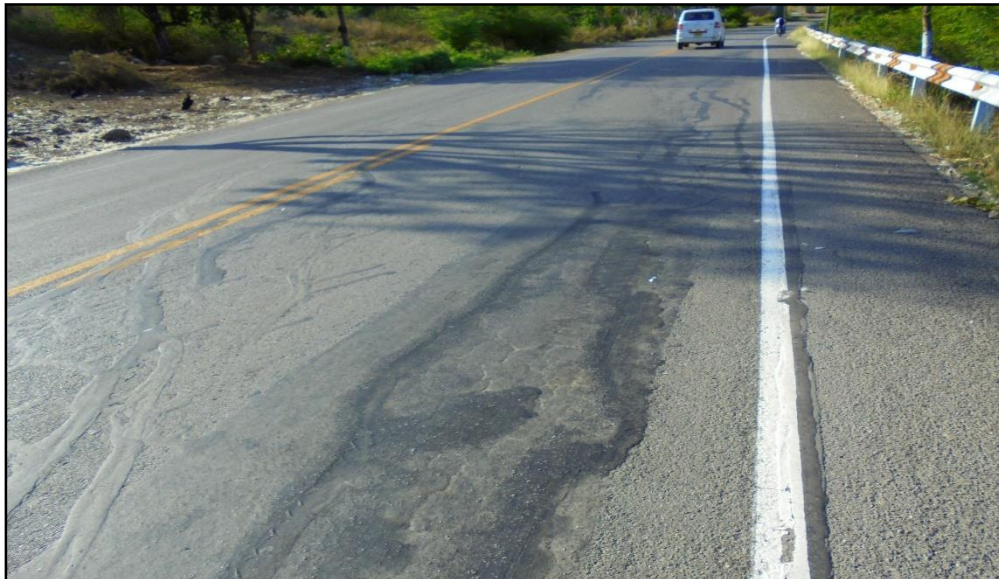
Figura 5 : Falla por parcheo

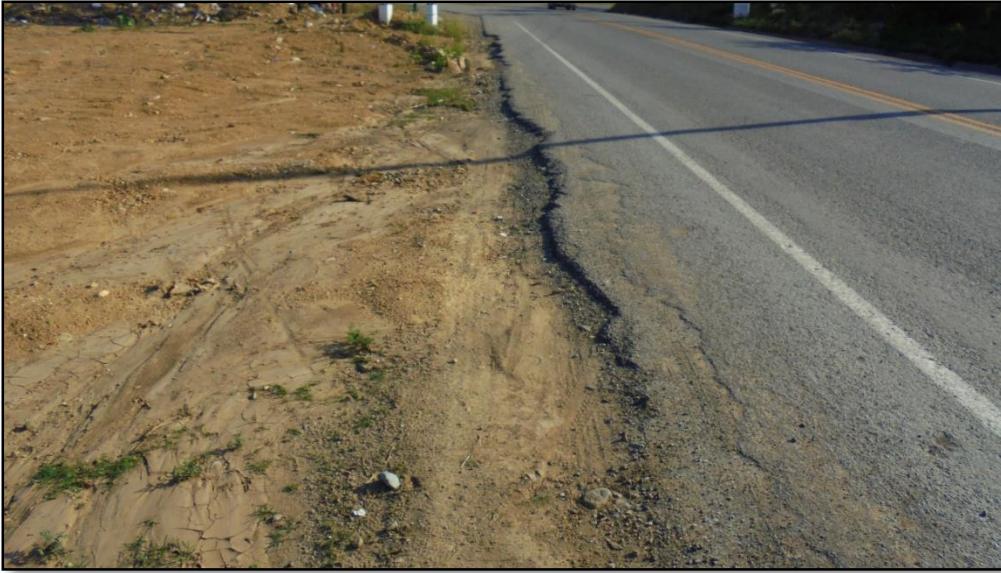
Figura 6 : Falla por grieta de borde

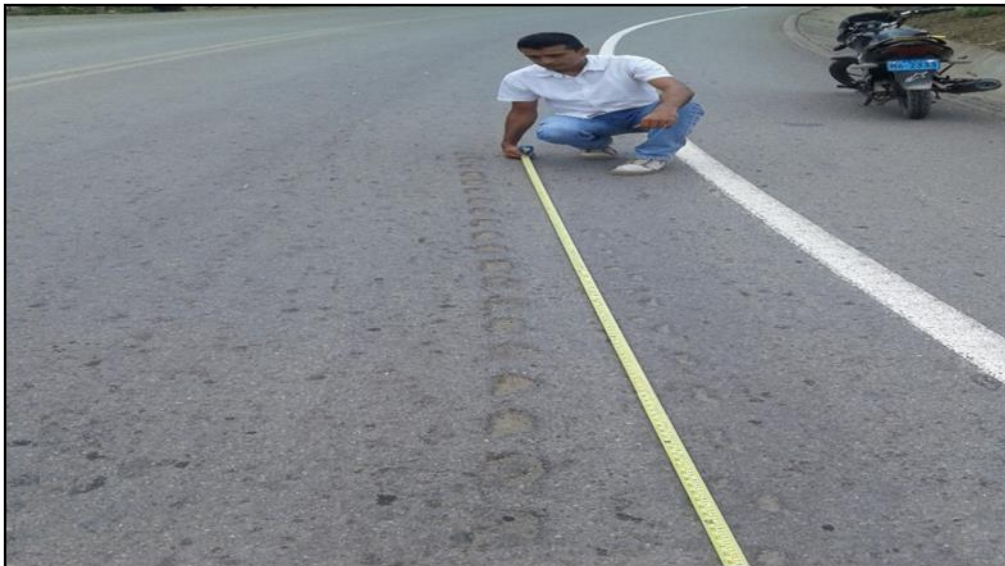
Figura 7: Falla por meteorización

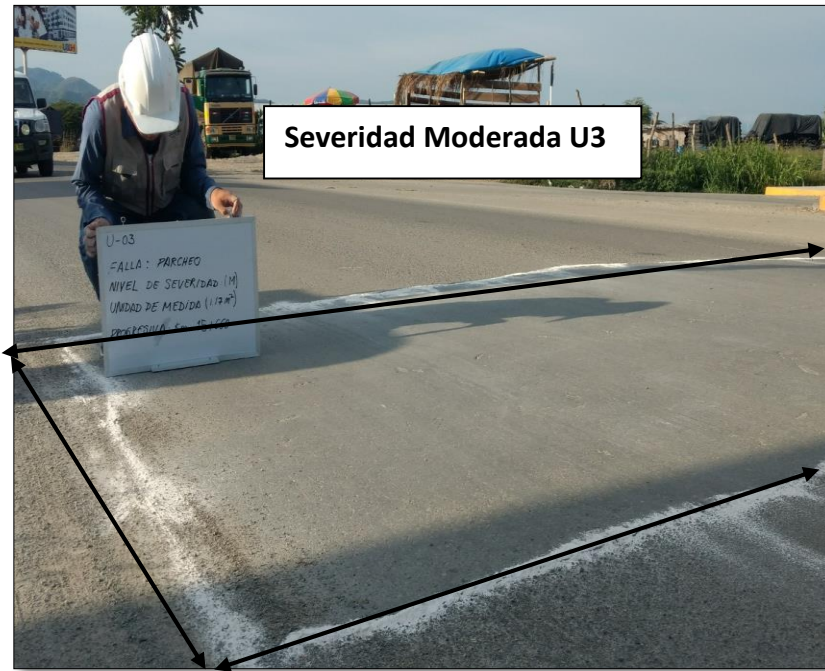
FALLA POR PARCHEO

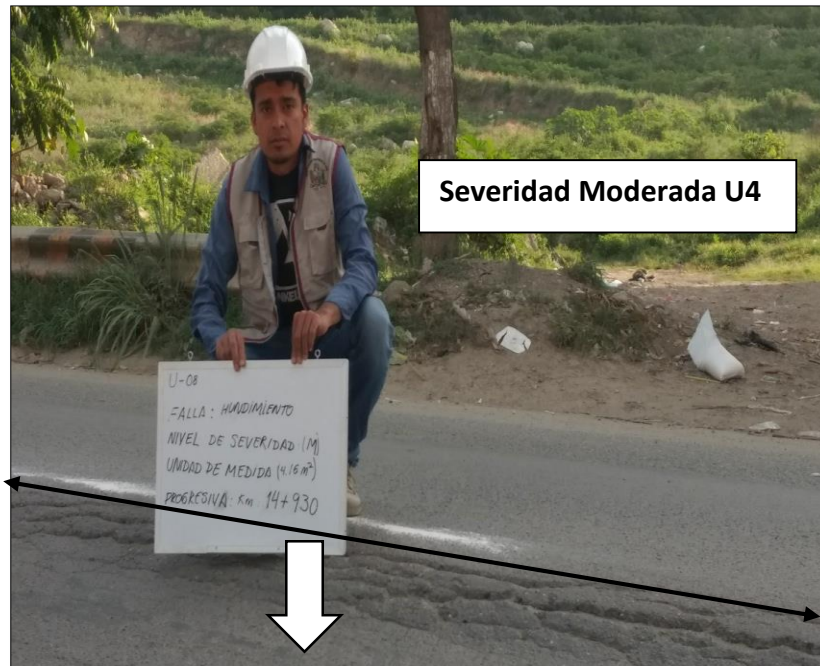
FALLA POR HUNDIMIENTO

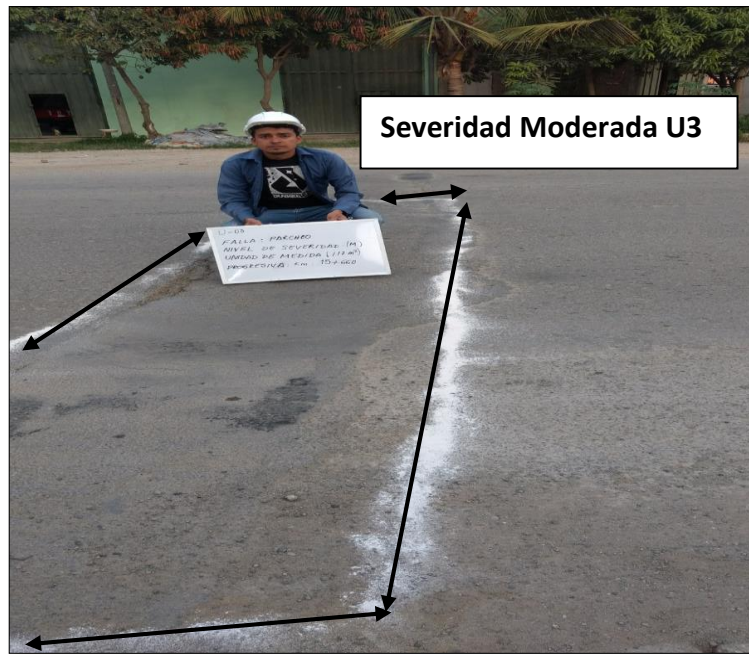
FALLA POR PARCHEO

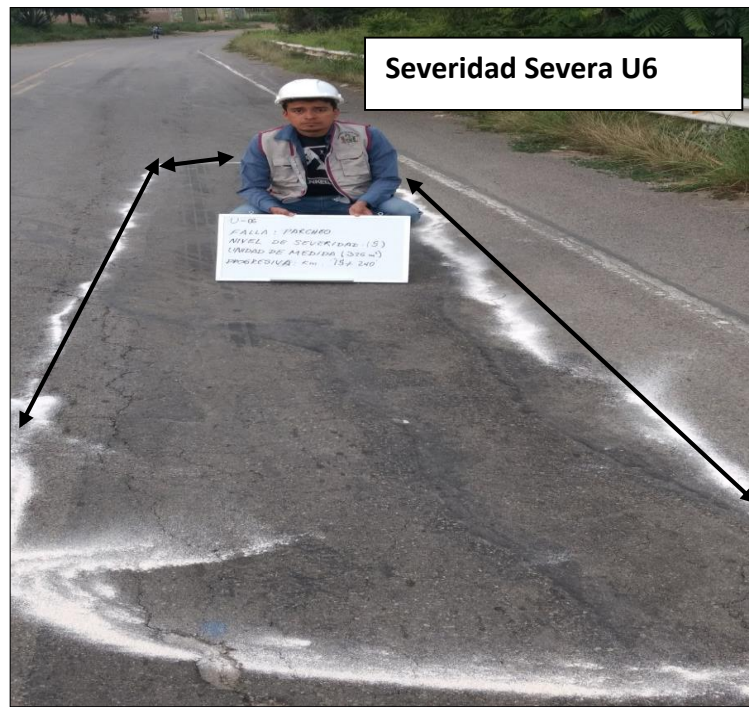
FALLA POR PARCHEO

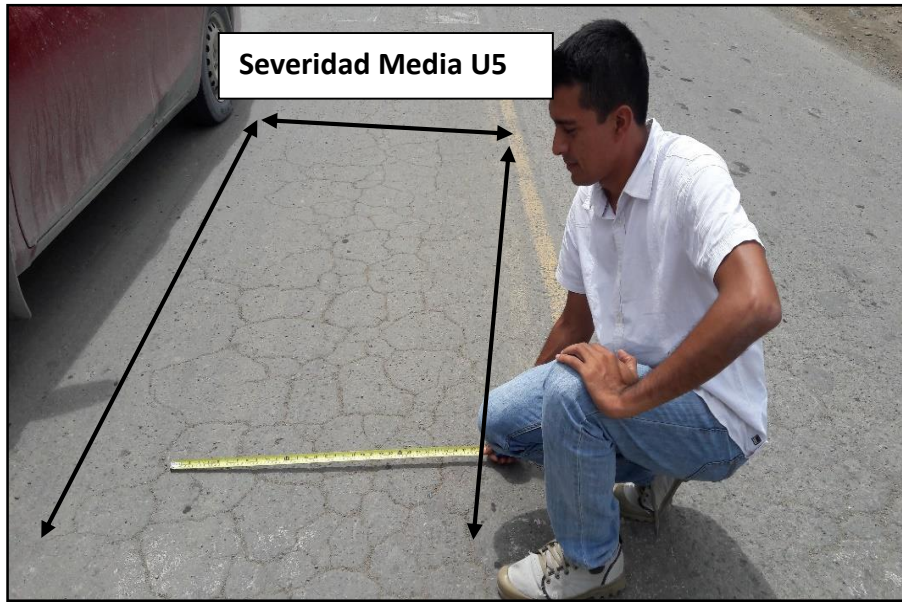
FALLA POR PIEL DE COCODRILO

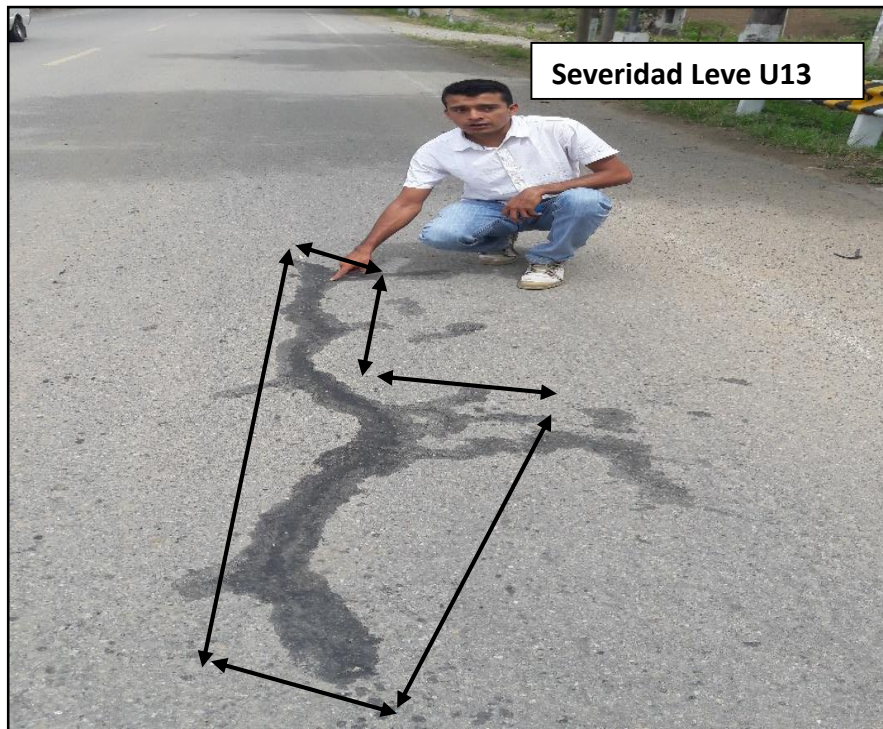
FALLA POR FISURAS LONGITUDINALES Y TRANSVERSALES

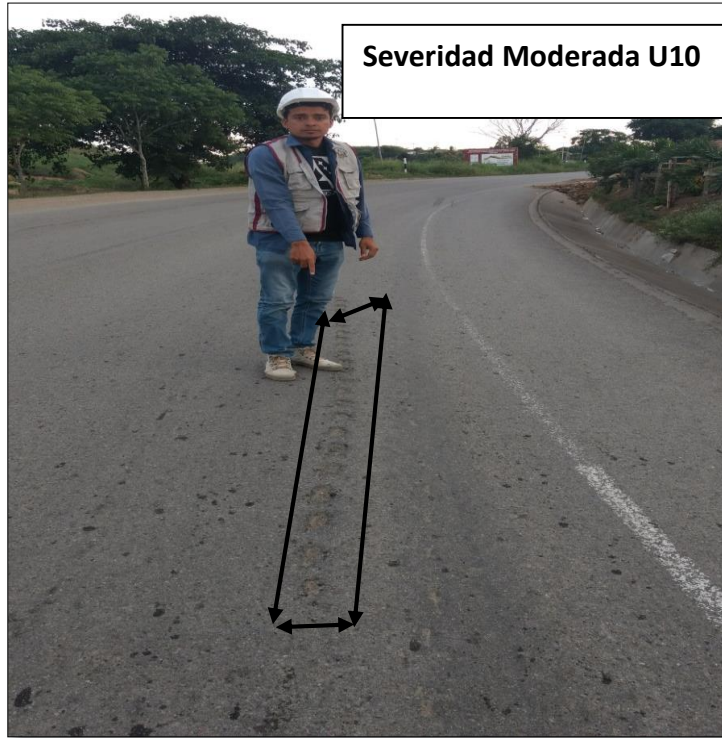
FALLA POR METEORIZACION

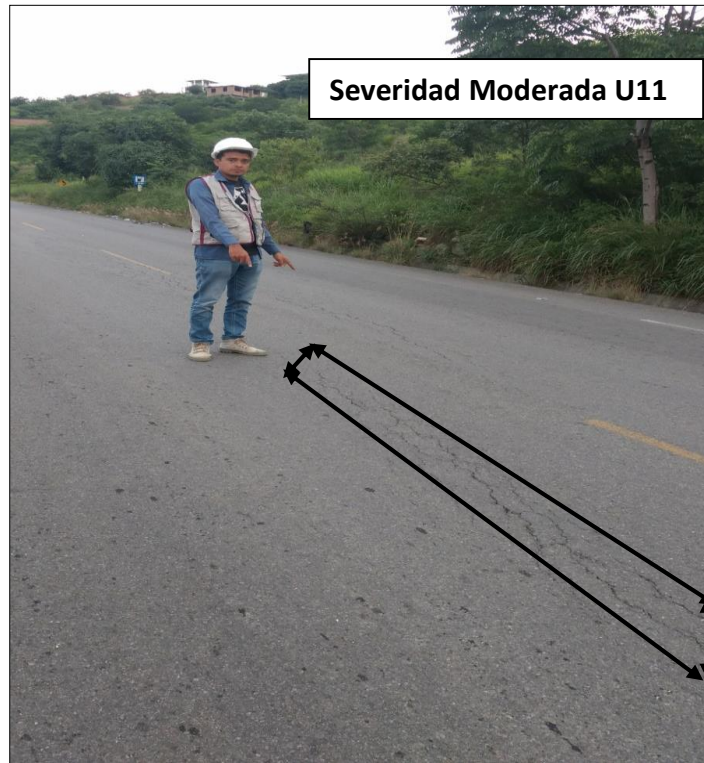
FALLA POR FISURAS LONGITUDINALES
