UNIVERSIDAD NACIONAL DE CAJAMARCA
FACULTAD DE INGENIERÍA
ESCUELA ACADÉMICO PROFESIONAL DE INGENIERÍA CIVIL

TESIS

**“EVALUACIÓN DEL ESTADO DE CONSERVACIÓN DEL PAVIMENTO
FLEXIBLE DE LA CARRETERA CAJABAMBA – RÍO NEGRO, UTILIZANDO EL
MÉTODO VIZIR”**

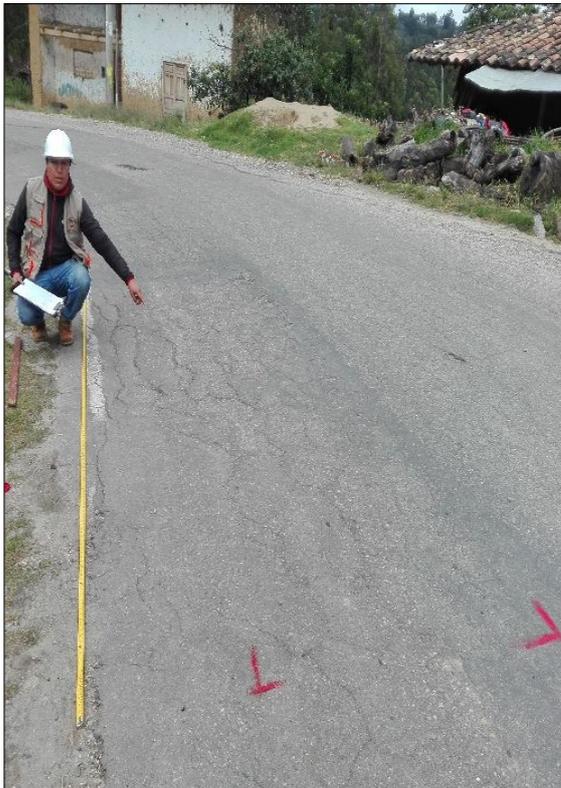
Fotografía 10: Desintegración de los bordes del
pavimento.
Deterioro más incidente M - 6

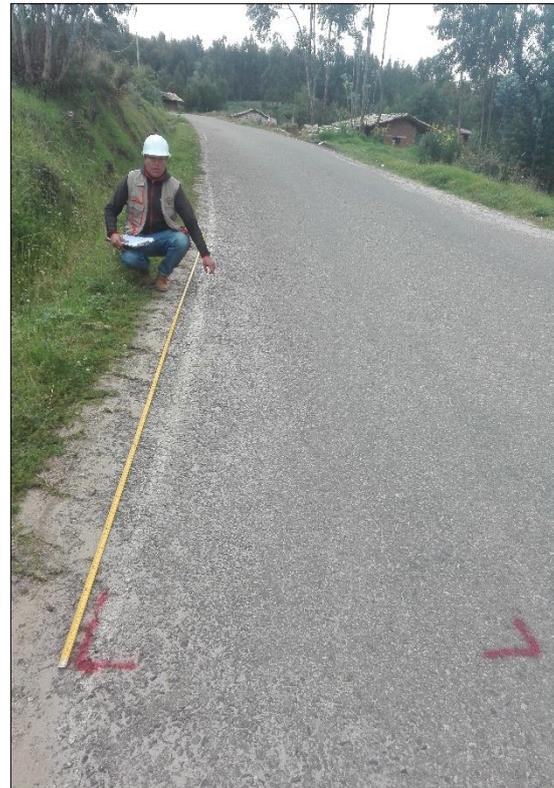
Fotografía 11: Fisuras piel de cocodrilo.
Deterioro más incidente M - 7

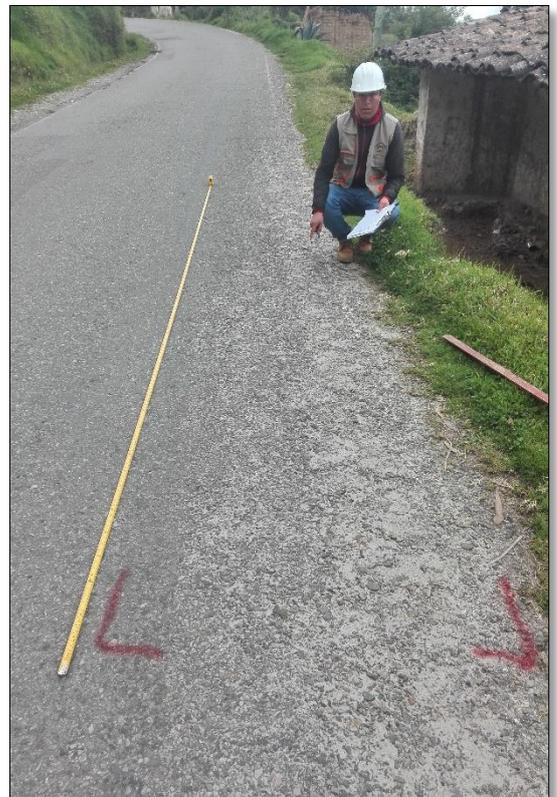
Fotografía 15: Desintegración de los bordes del pavimento.
Deterioro más incidente M - 11

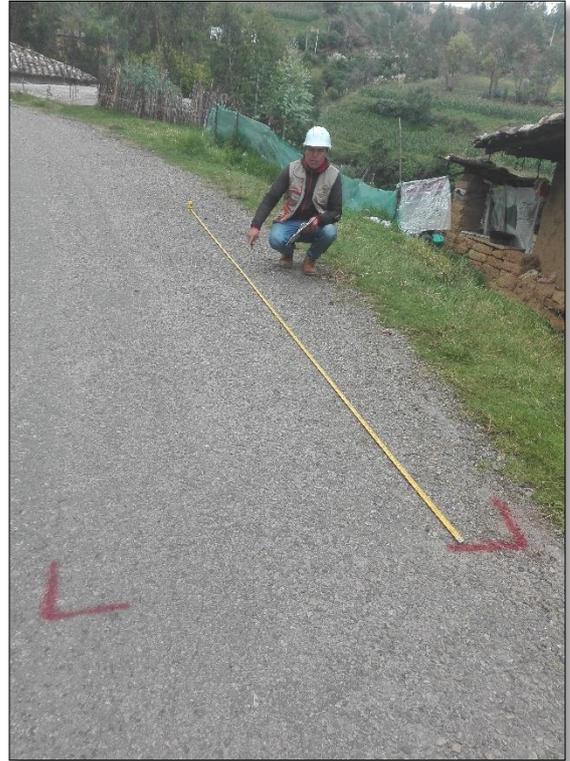
Fotografía 17: Baches y Parcheos.
Deterioro más incidente M - 13

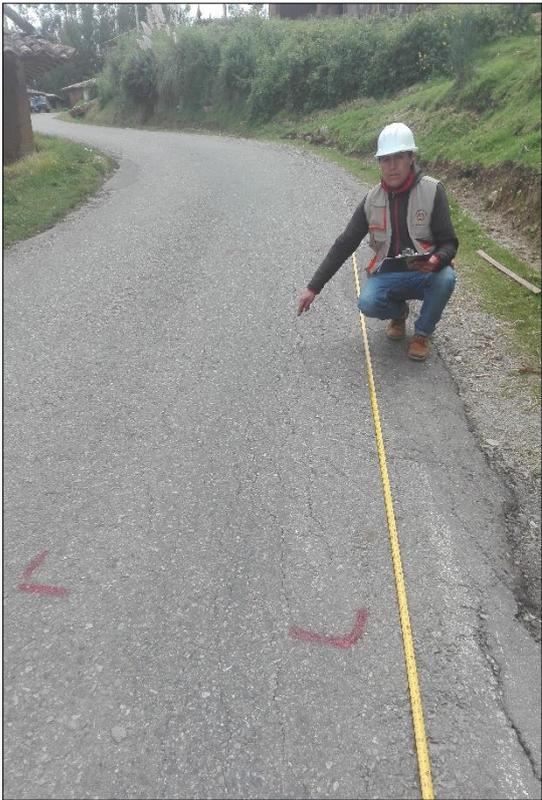
Fotografía 18: Pérdida de la película ligante.
Deterioro más incidente M - 14

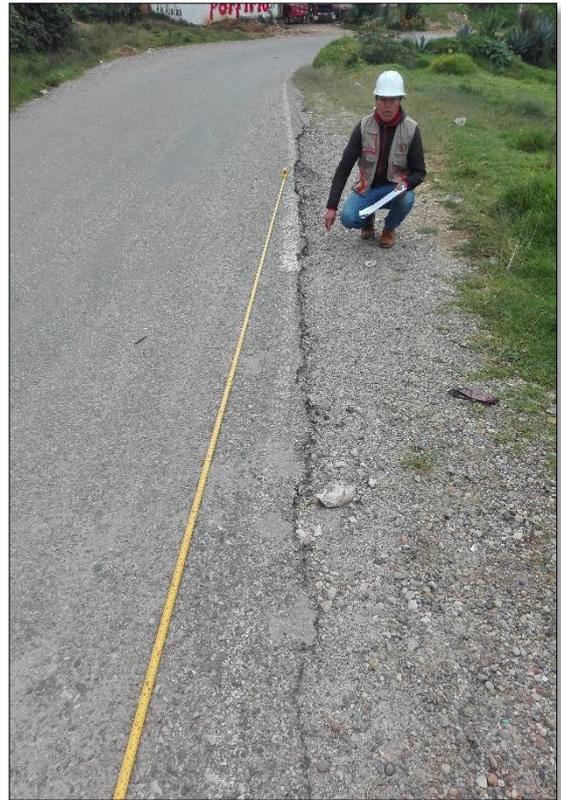
Fotografía 19: Fisuras piel de cocodrilo.
Deterioro más incidente M - 15

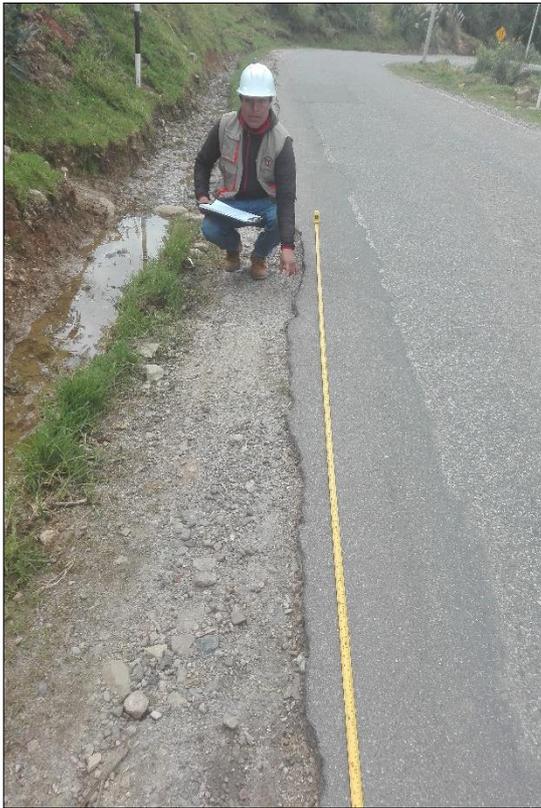
Fotografía 20: Desintegración de los bordes del
pavimento.
Deterioro más incidente M - 16

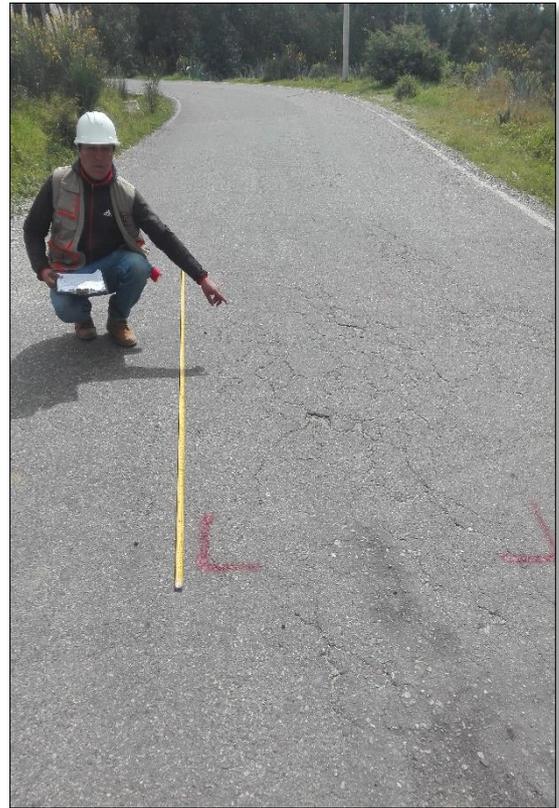
Fotografía 21: Desintegración de los bordes del pavimento.
Deterioro más incidente M - 17

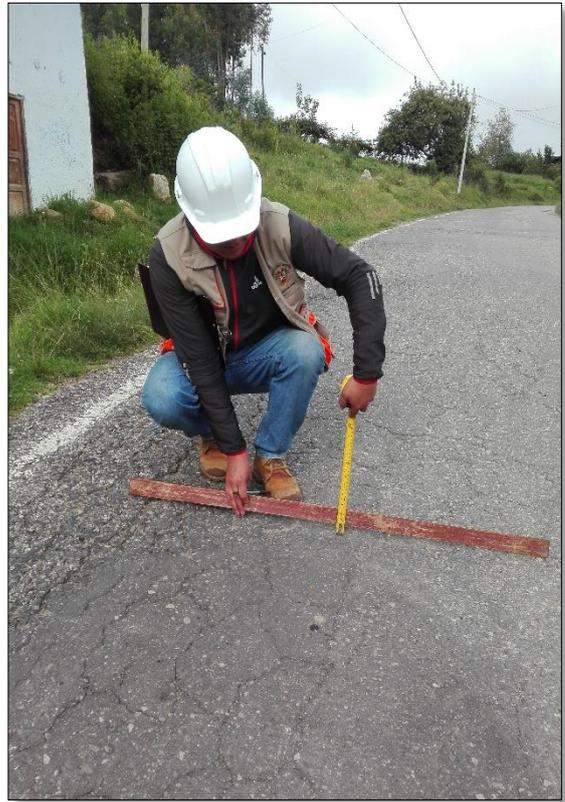
Fotografía 25: Pérdida de la película ligante.
Deterioro más incidente M - 21

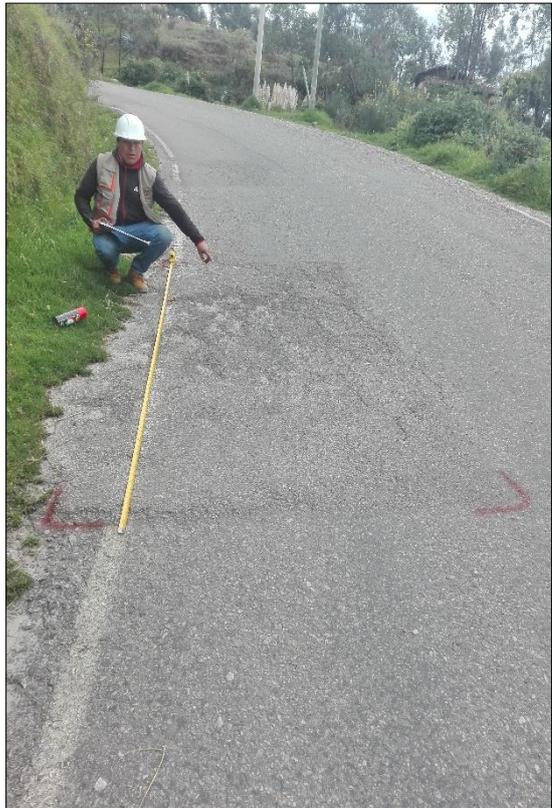
Fotografía 31: Fisuras piel de cocodrilo.
Deterioro más incidente M - 27

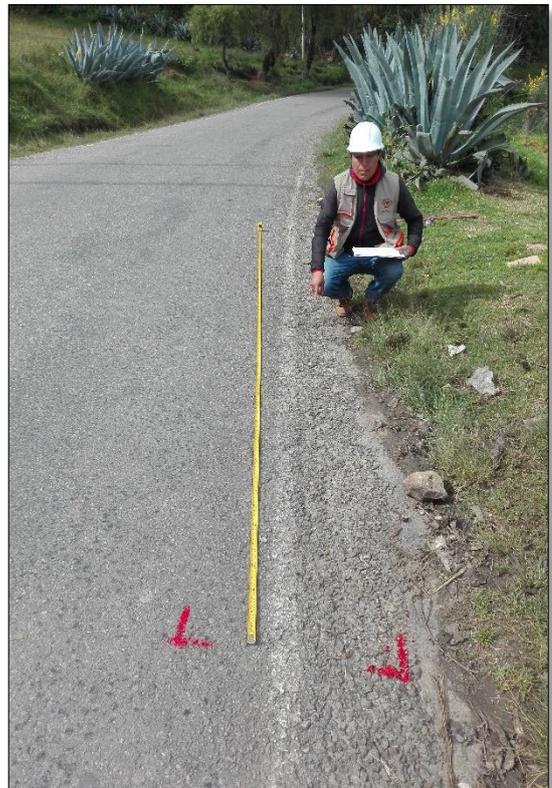
Fotografía 39: Pérdida de la película ligante.
Deterioro más incidente M - 35

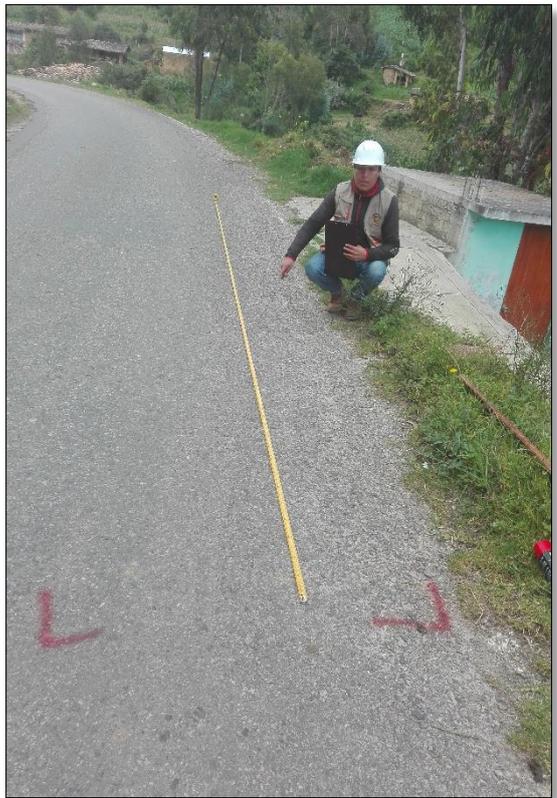
Fotografía 43: Pérdida de la película ligante.
Deterioro más incidente M - 39

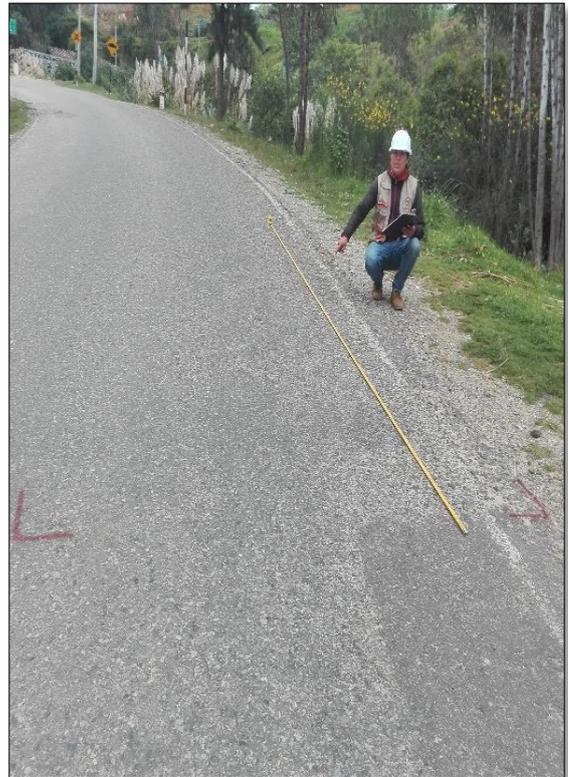
Fotografía 47: Pérdida de la película ligante.
Deterioro más incidente M - 43

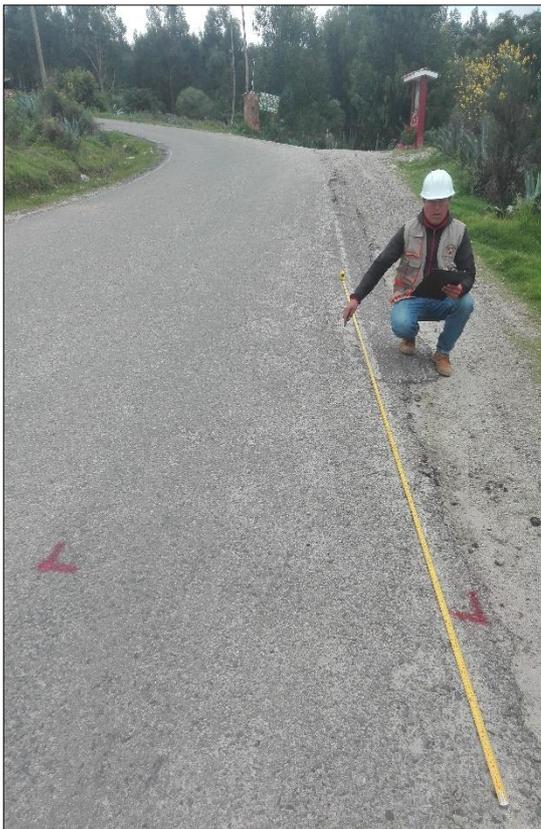
Fotografía 50: Pérdida de la película ligante.
Deterioro más incidente M - 46

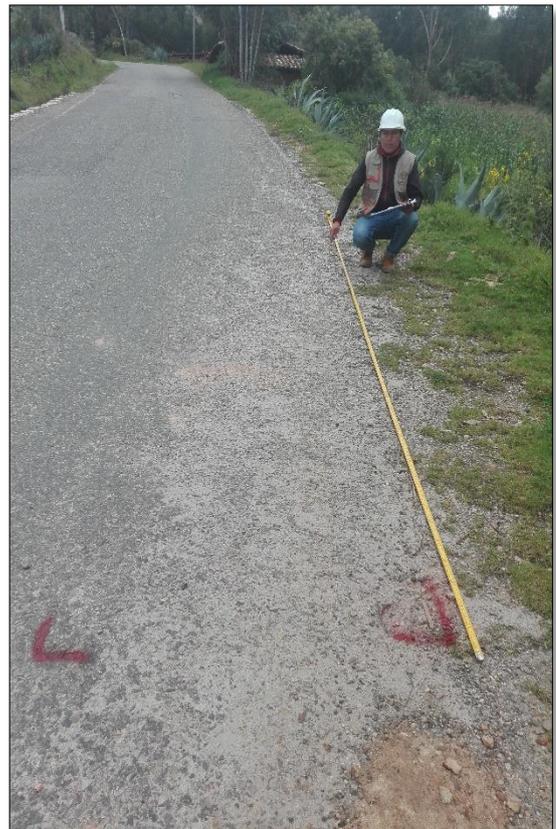
Fotografía 51: Pérdida de la película ligante.
Deterioro más incidente M - 47

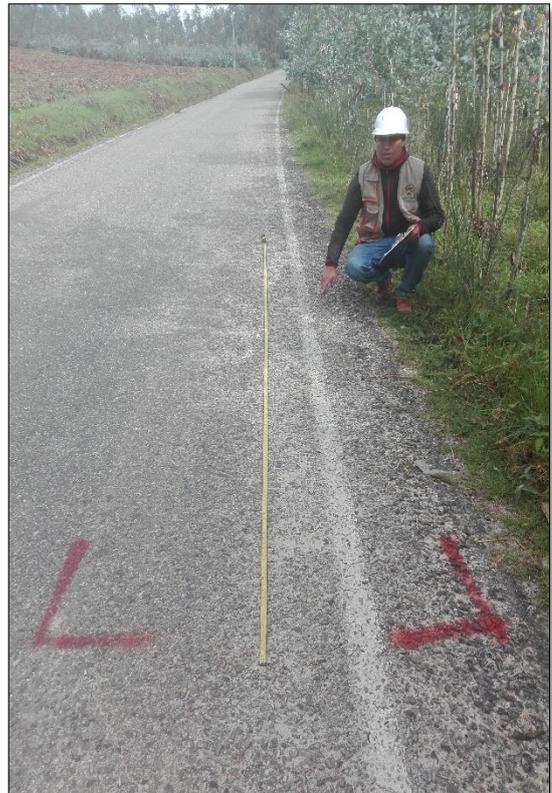
Fotografía 55: Pérdida de la película ligante.
Deterioro más incidente M - 51

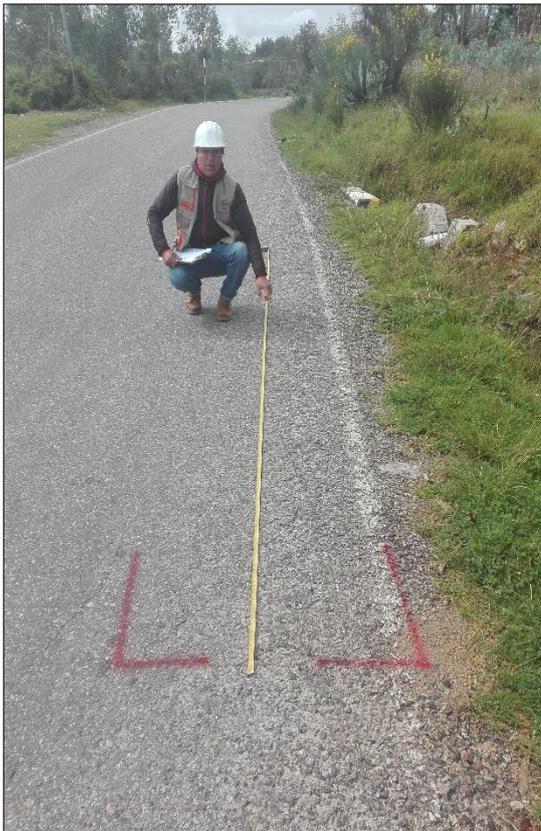
Fotografía 58: Pérdida de la película ligante.
Deterioro más incidente M - 54

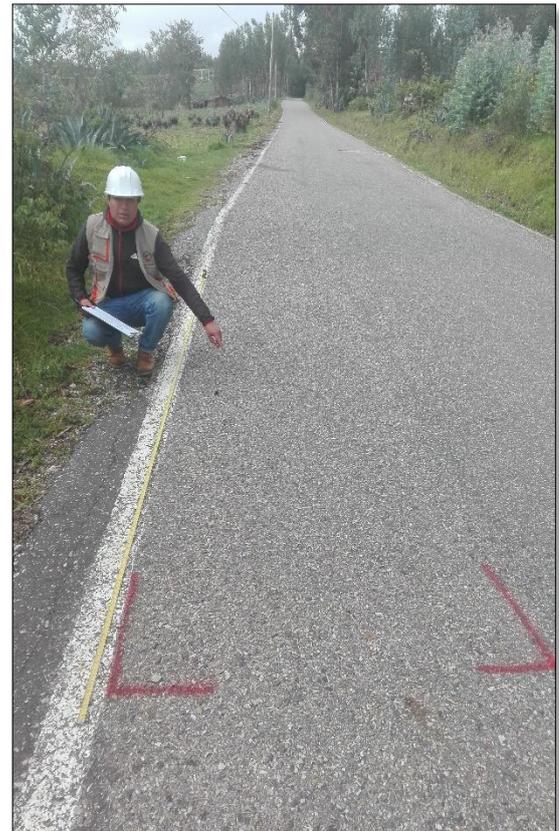
Fotografía 59: Pérdida de la película ligante.
Deterioro más incidente M - 55

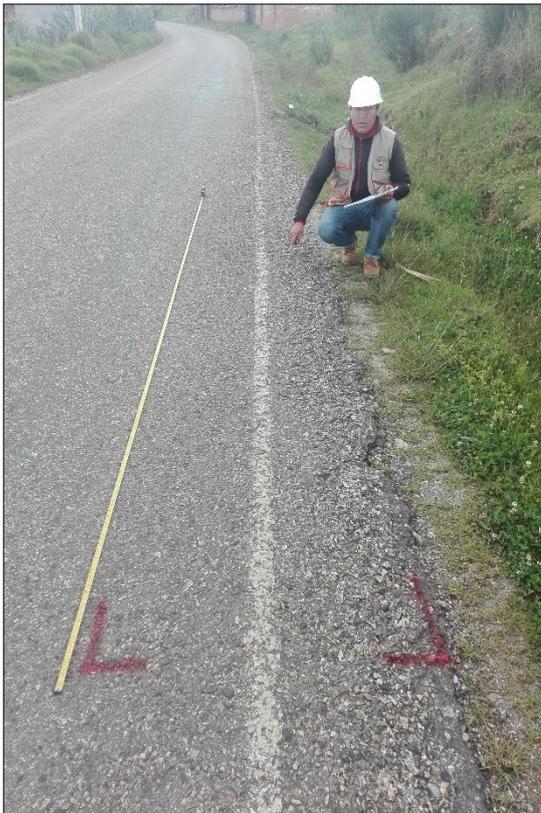
Fotografía 66: Pérdida de la película ligante.
Deterioro más incidente M - 62

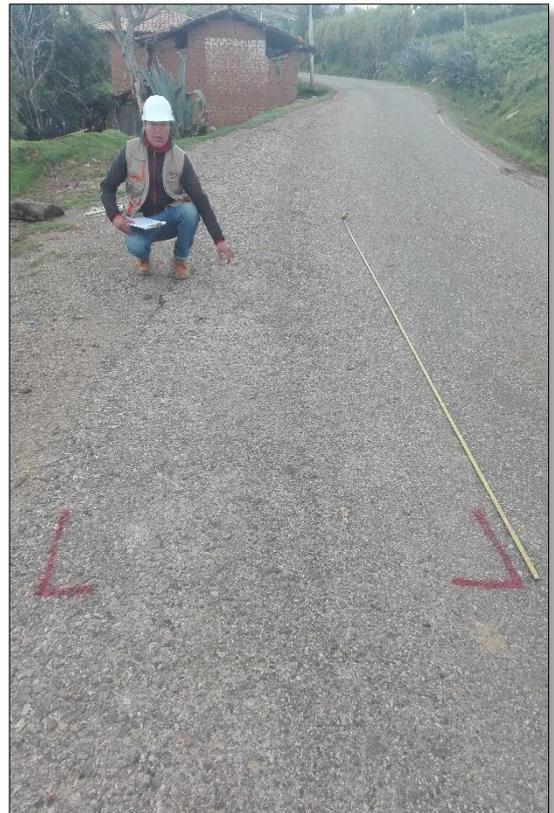
Fotografía 67: Pérdida de la película ligante.
Deterioro más incidente M - 63

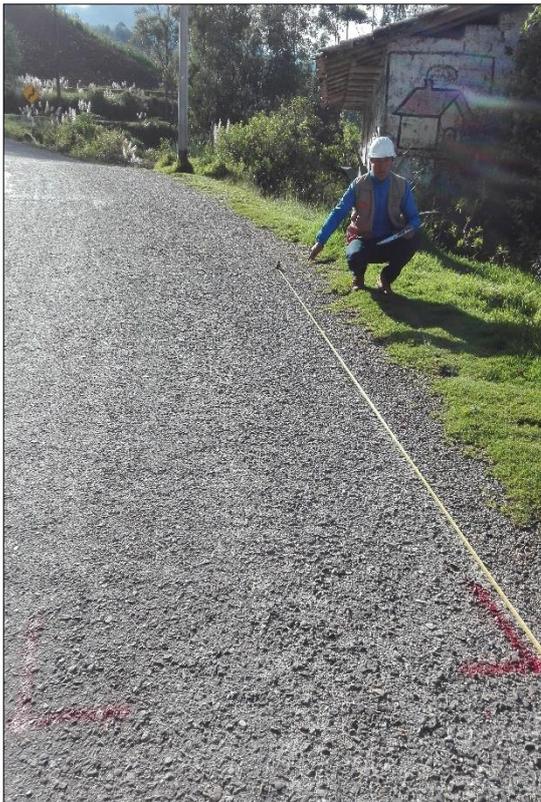
Fotografía 86: Pérdida de la película ligante.
Deterioro más incidente M - 82

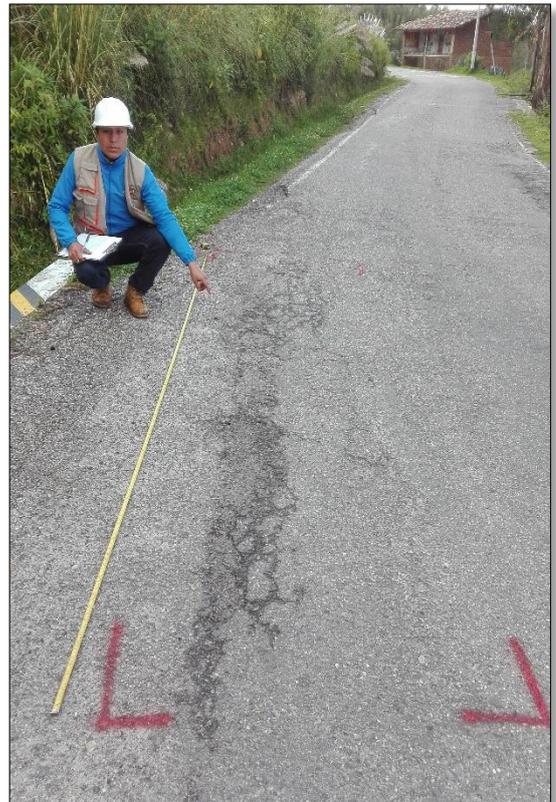
Fotografía 87: Pérdida de la película ligante.
Deterioro más incidente M - 83

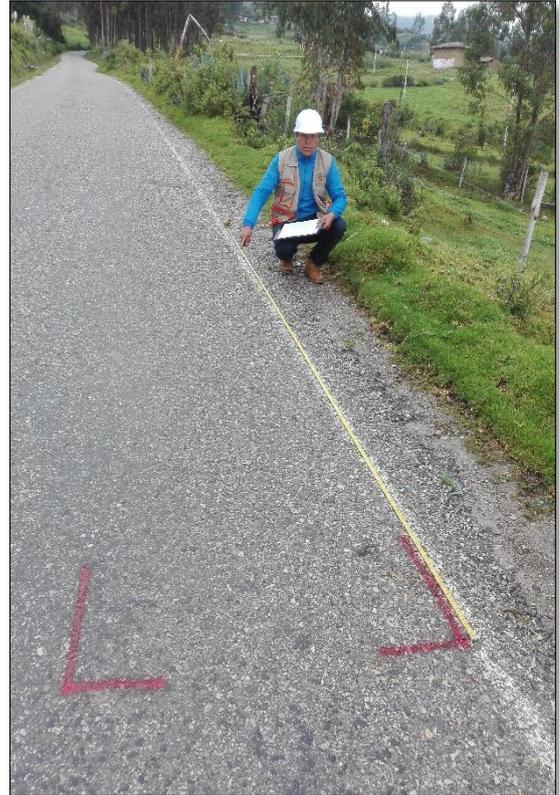
Fotografía 89: Pérdida de la película ligante.
Deterioro más incidente M - 85

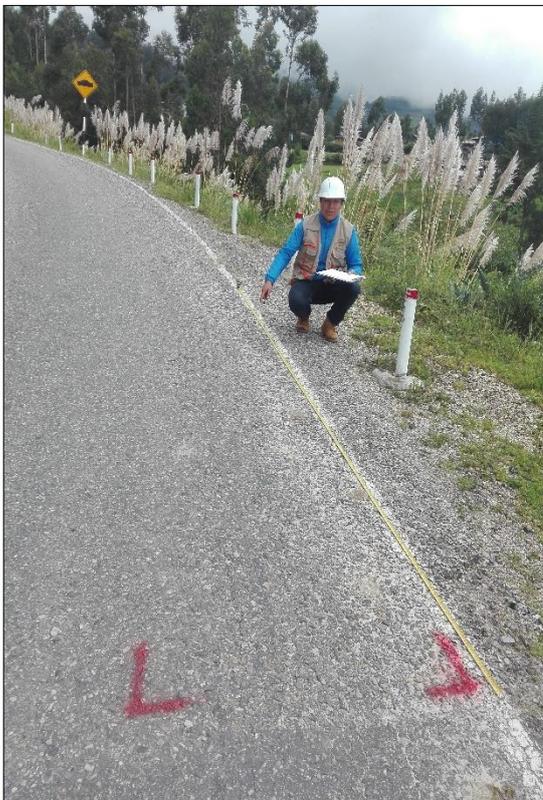
Fotografía 98: Pérdida de la película ligante.
Deterioro más incidente M - 94

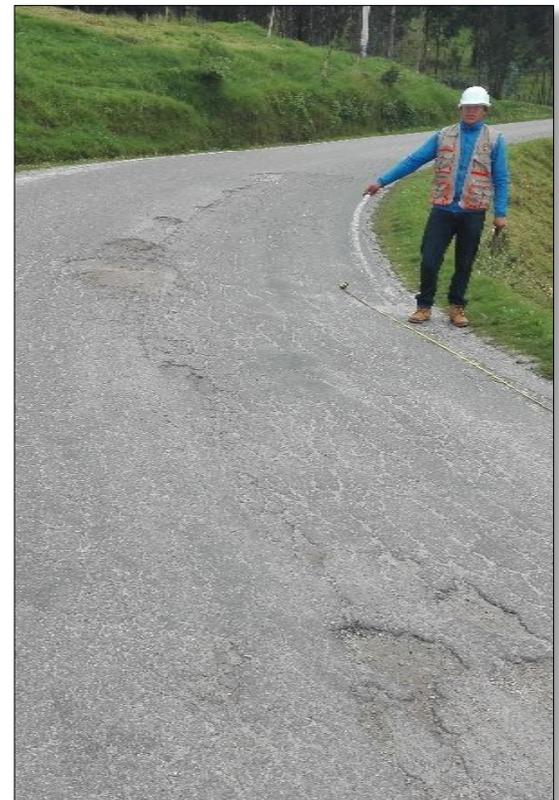
Fotografía 99: Pérdida de la película ligante.
Deterioro más incidente M - 95

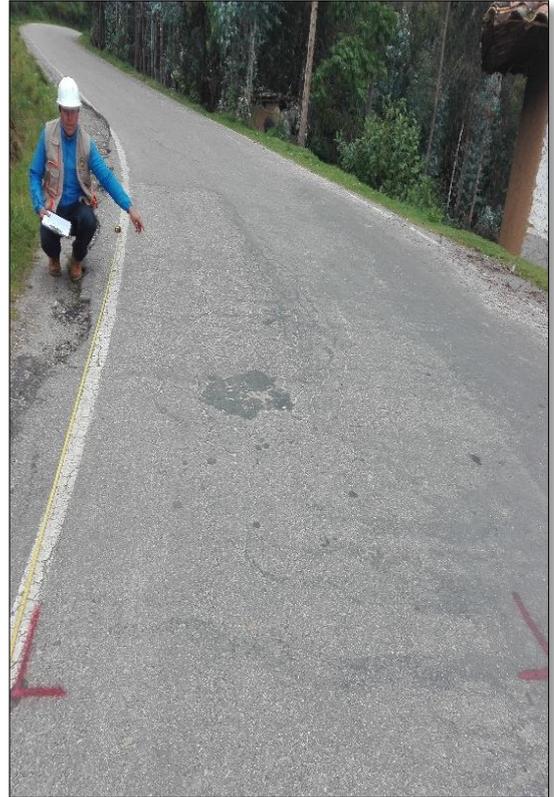
Fotografía 101: Fisuras piel de cocodrilo.
Deterioro más incidente M - 97

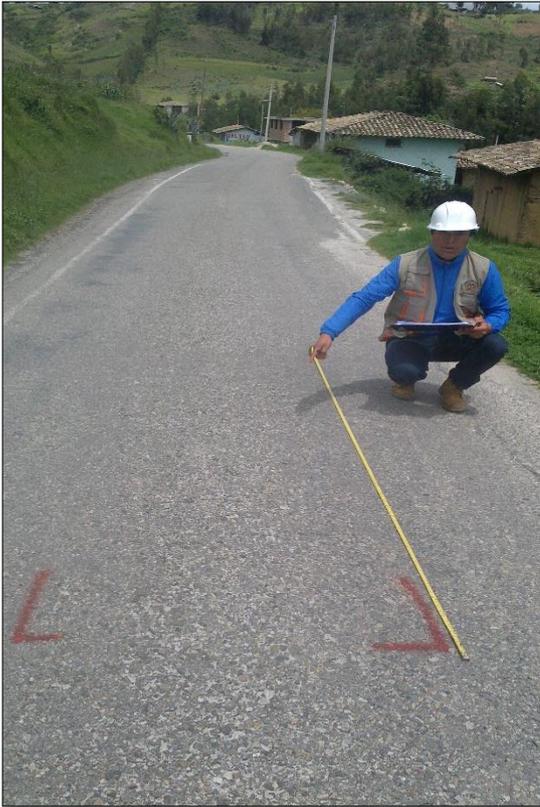
Fotografía 112: Fisuras piel de cocodrilo.
Deterioro más incidente M - 108

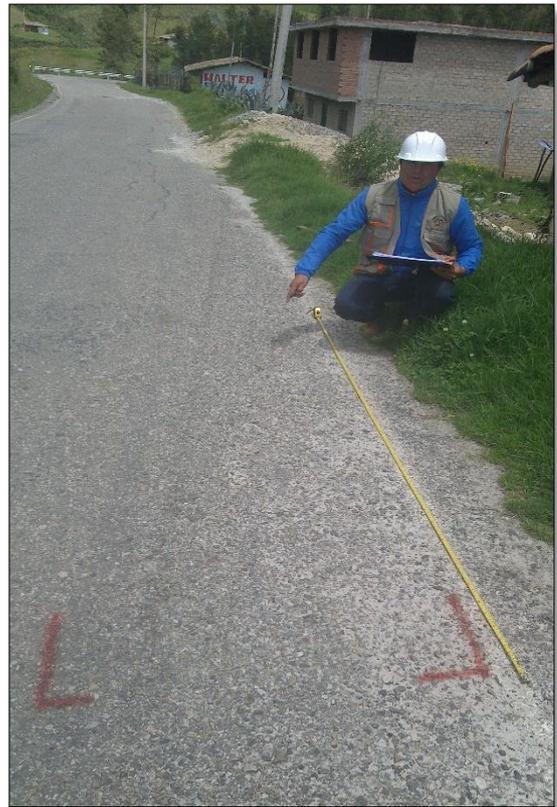
Fotografía 113: Pérdida de la película ligante.
Deterioro más incidente M - 109

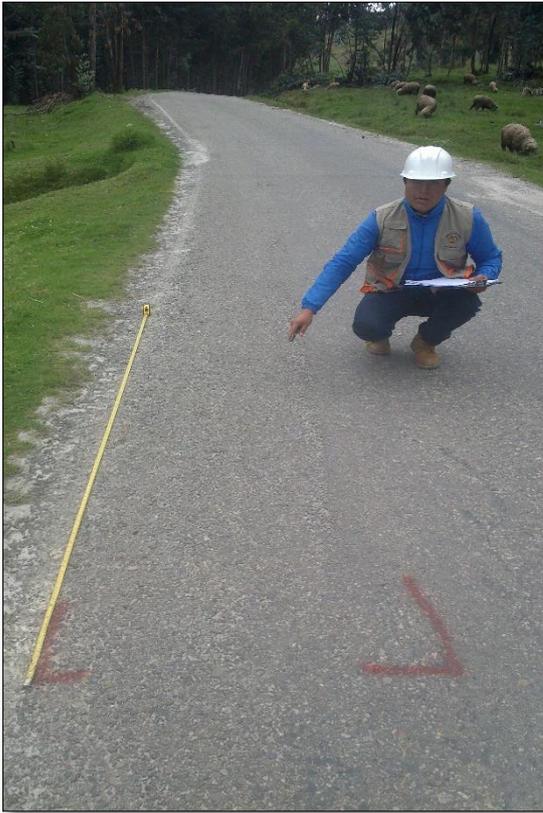
Fotografía 116: Pérdida de la película ligante.
Deterioro más incidente M - 112

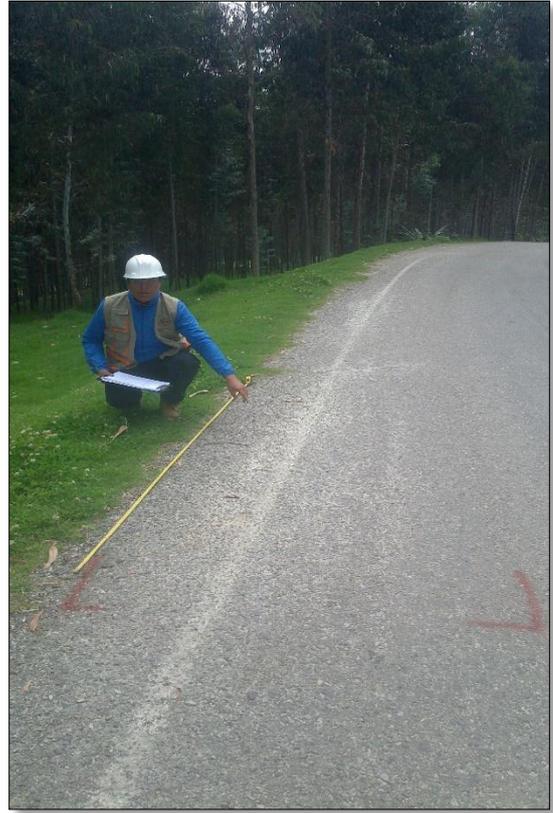
Fotografía 117: Pérdida de la película ligante.
Deterioro más incidente M - 113

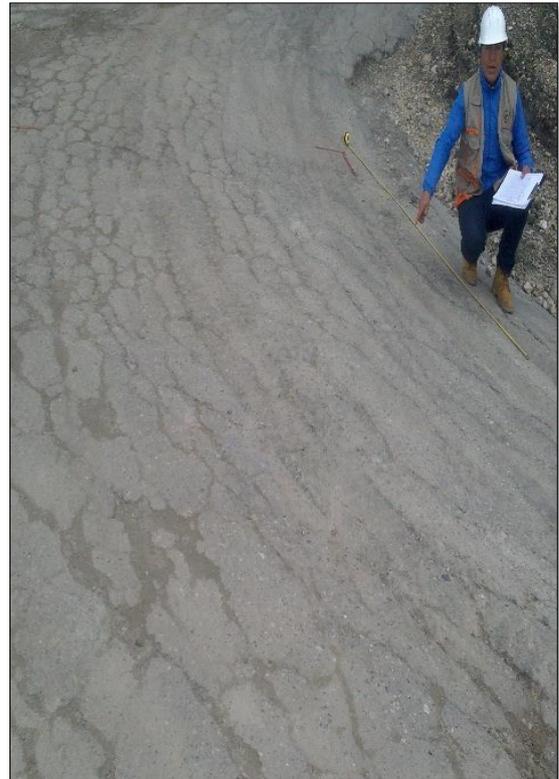
Fotografía 119: Desintegración de los bordes del
pavimento.
Deterioro más incidente M - 115

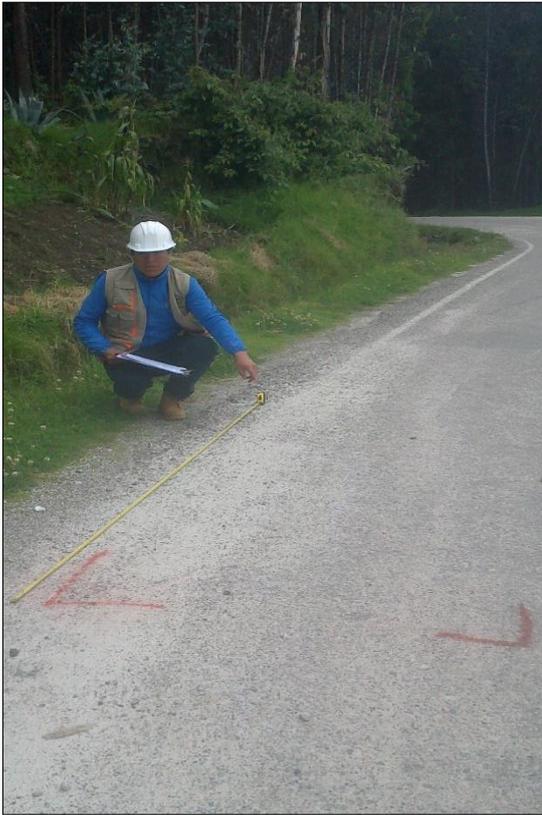
Fotografía 120: Fisuras piel de cocodrilo.
Deterioro más incidente M - 116

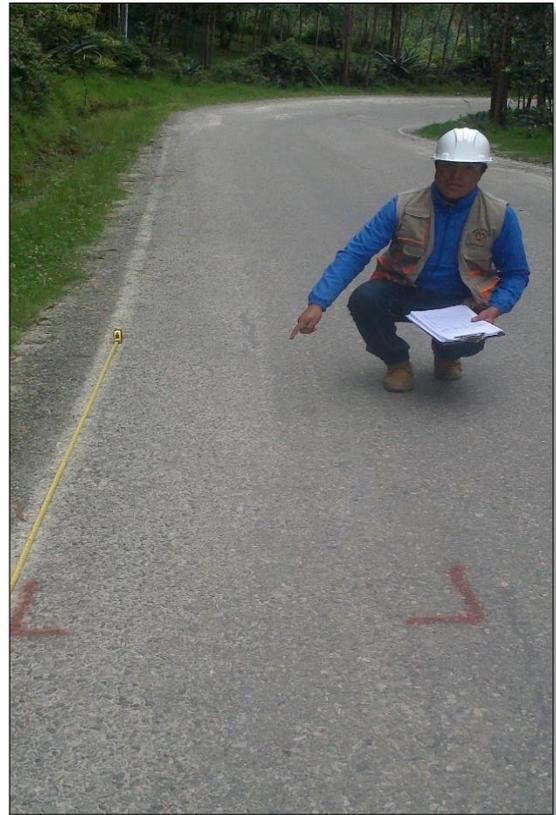
Fotografía 121: Pérdida de la película ligante.
Deterioro más incidente M - 117

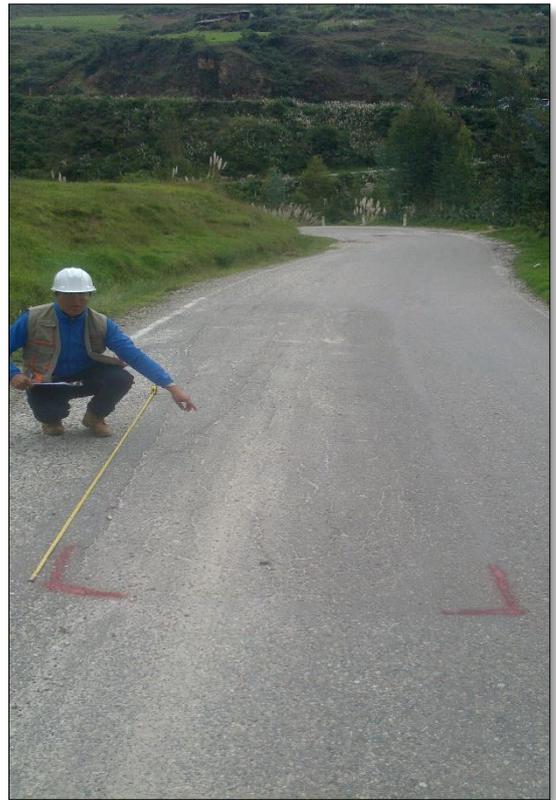
Fotografía 123: Fisuras piel de cocodrilo.
Deterioro más incidente M - 119

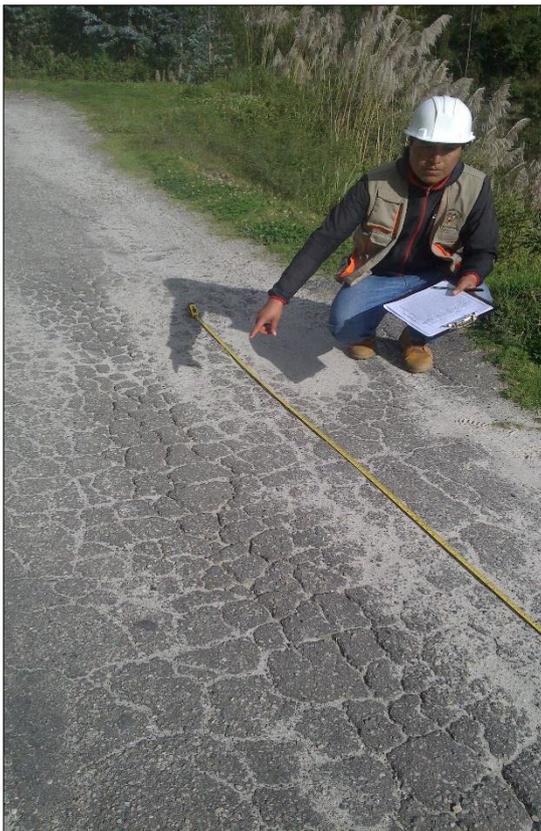
Fotografía 126: Fisuras piel de cocodrilo.
Deterioro más incidente M - 122

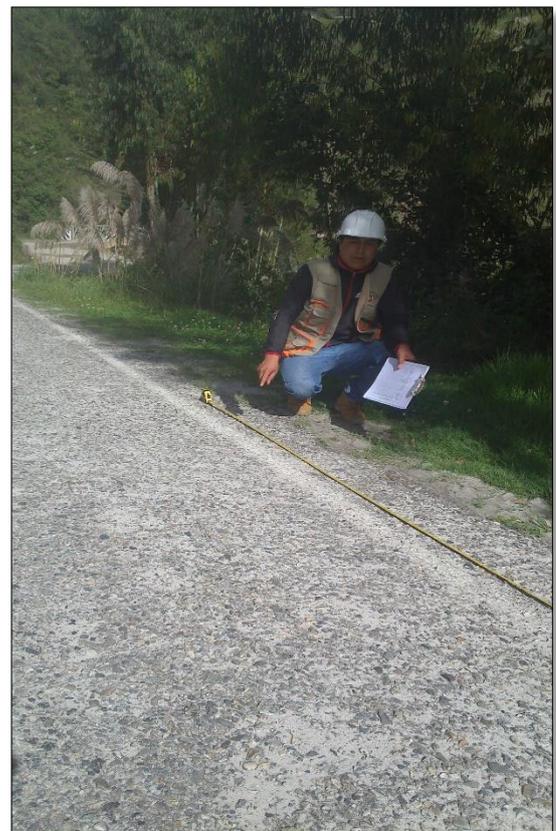
Fotografía 127: Fisuras piel de cocodrilo.
Deterioro más incidente M - 123
