TESIS

**EVALUACIÓN DEL CONTROL DE CALIDAD EN
TERRAPLENES DE LA CARRETERA PANAMERICANA SUR,
PROGRESIVA KM.59+840 AL KM.60+380.**

BACHILLER: DANUILER PACHAMORA TORRES

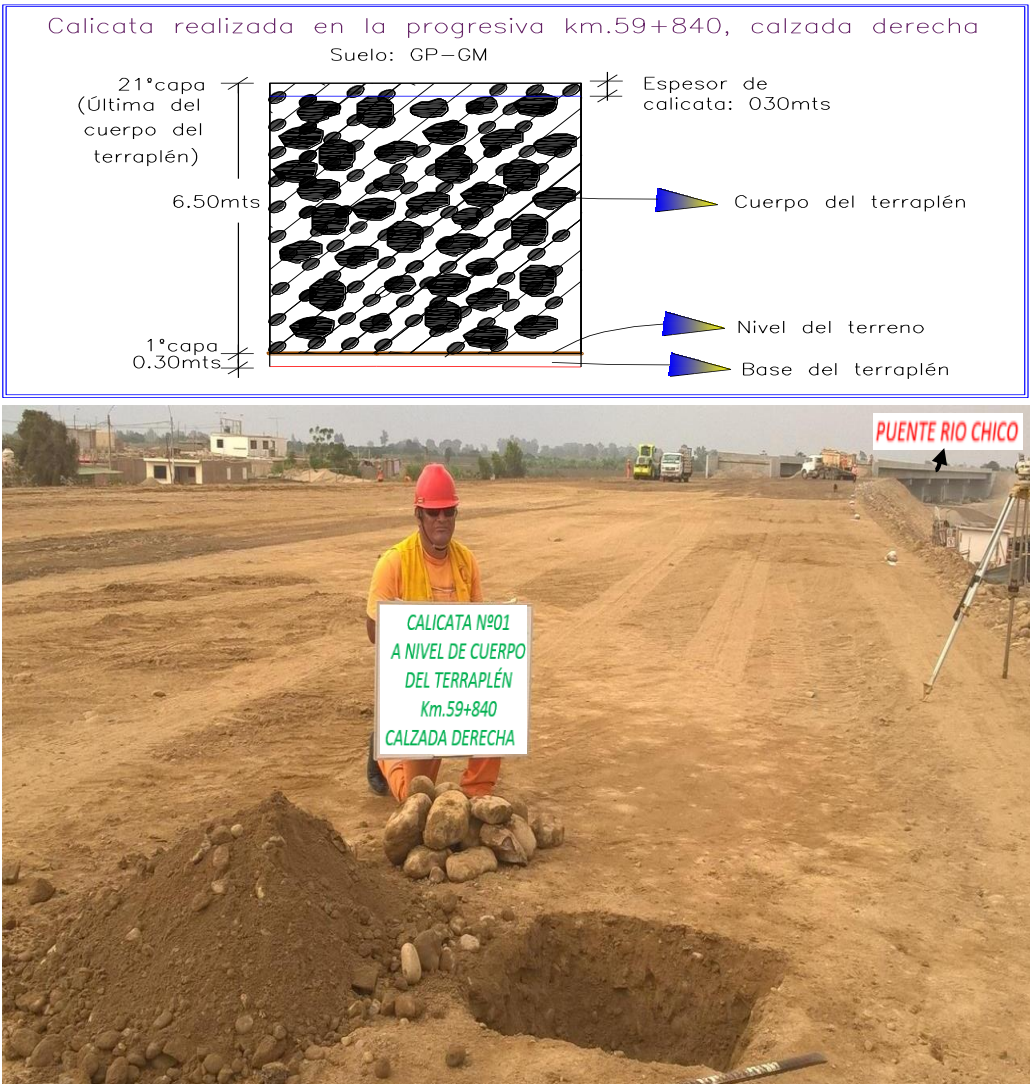
Figura N° 16: Calicata realizada en cuerpo del terraplén, progresiva km.59+840 donde se aprecia un 15% de material ya conformado que supera los 4 pulgadas de diámetro.

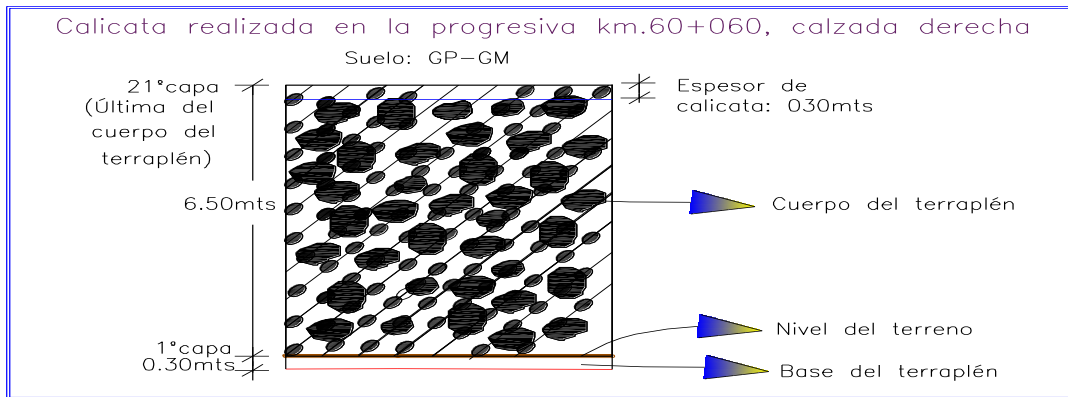
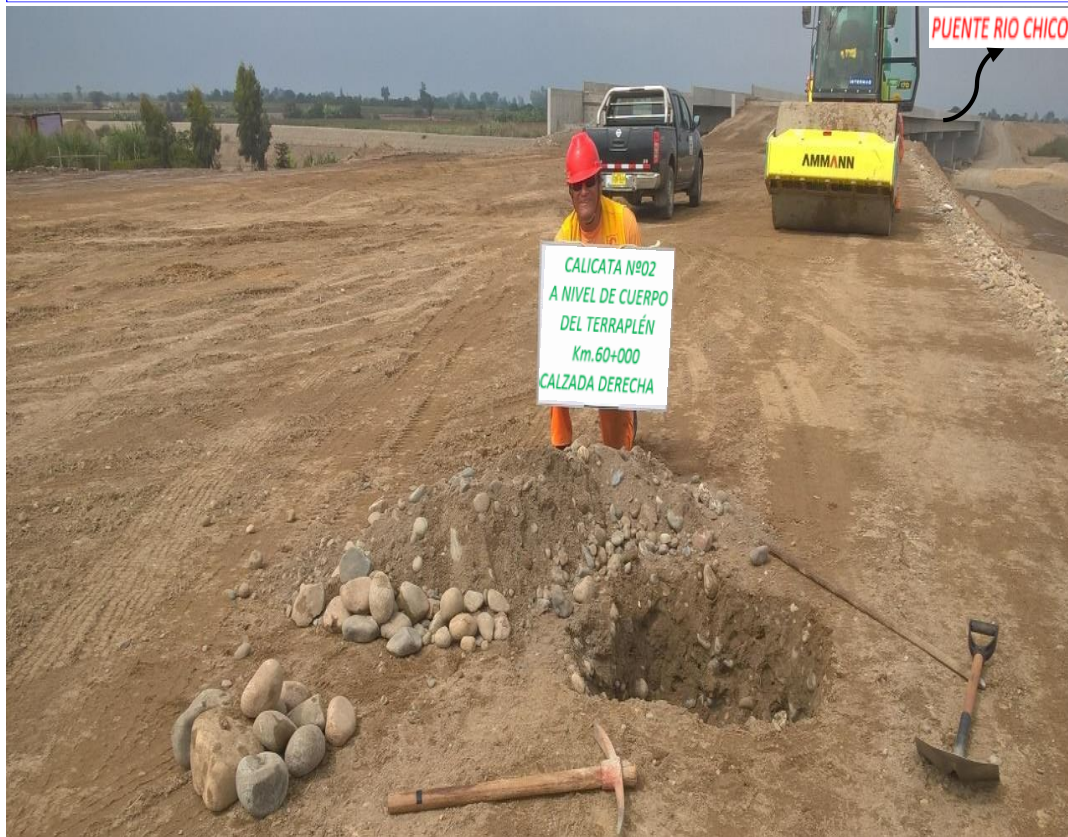
Figura N°17; Calicata realizada en cuerpo del terraplén, progresiva km.60+000 donde se aprecia un 7% de material conformado que supera los 4 pulgadas de diámetro.

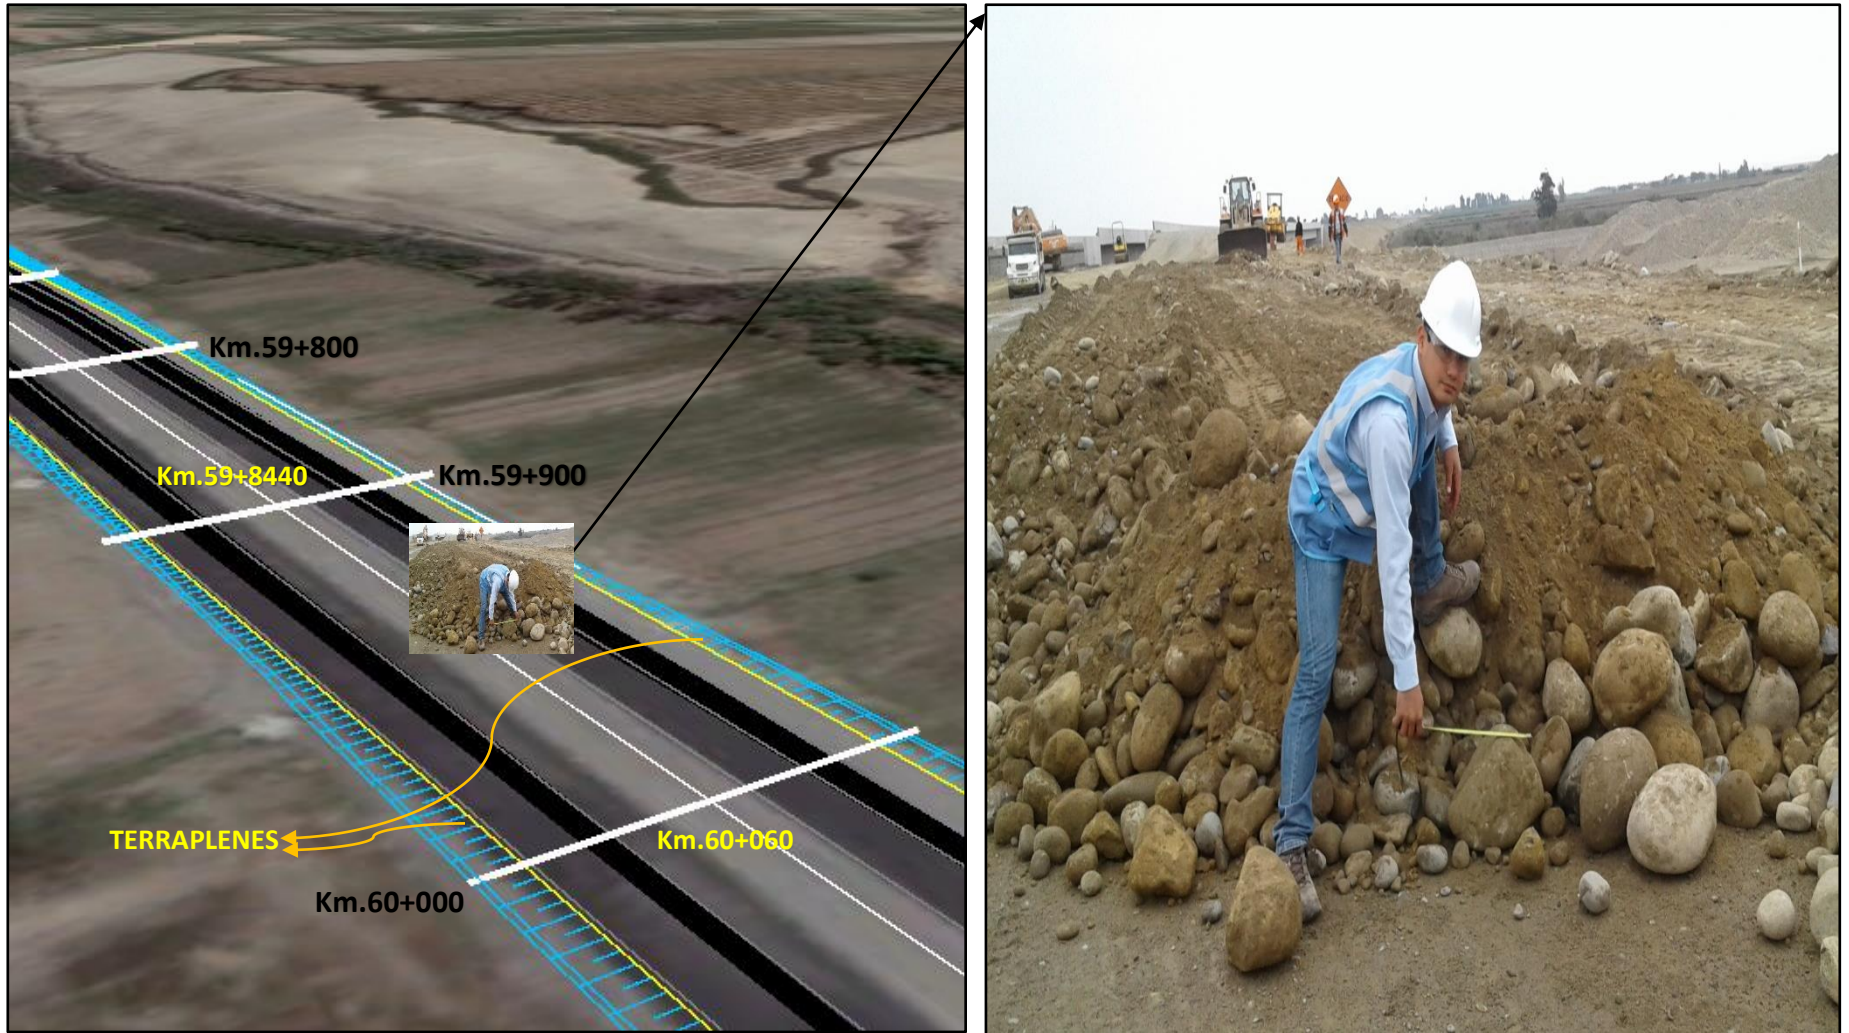
Figura N°18: Conformación de material en la corona del terraplén, progresiva km.59+900.

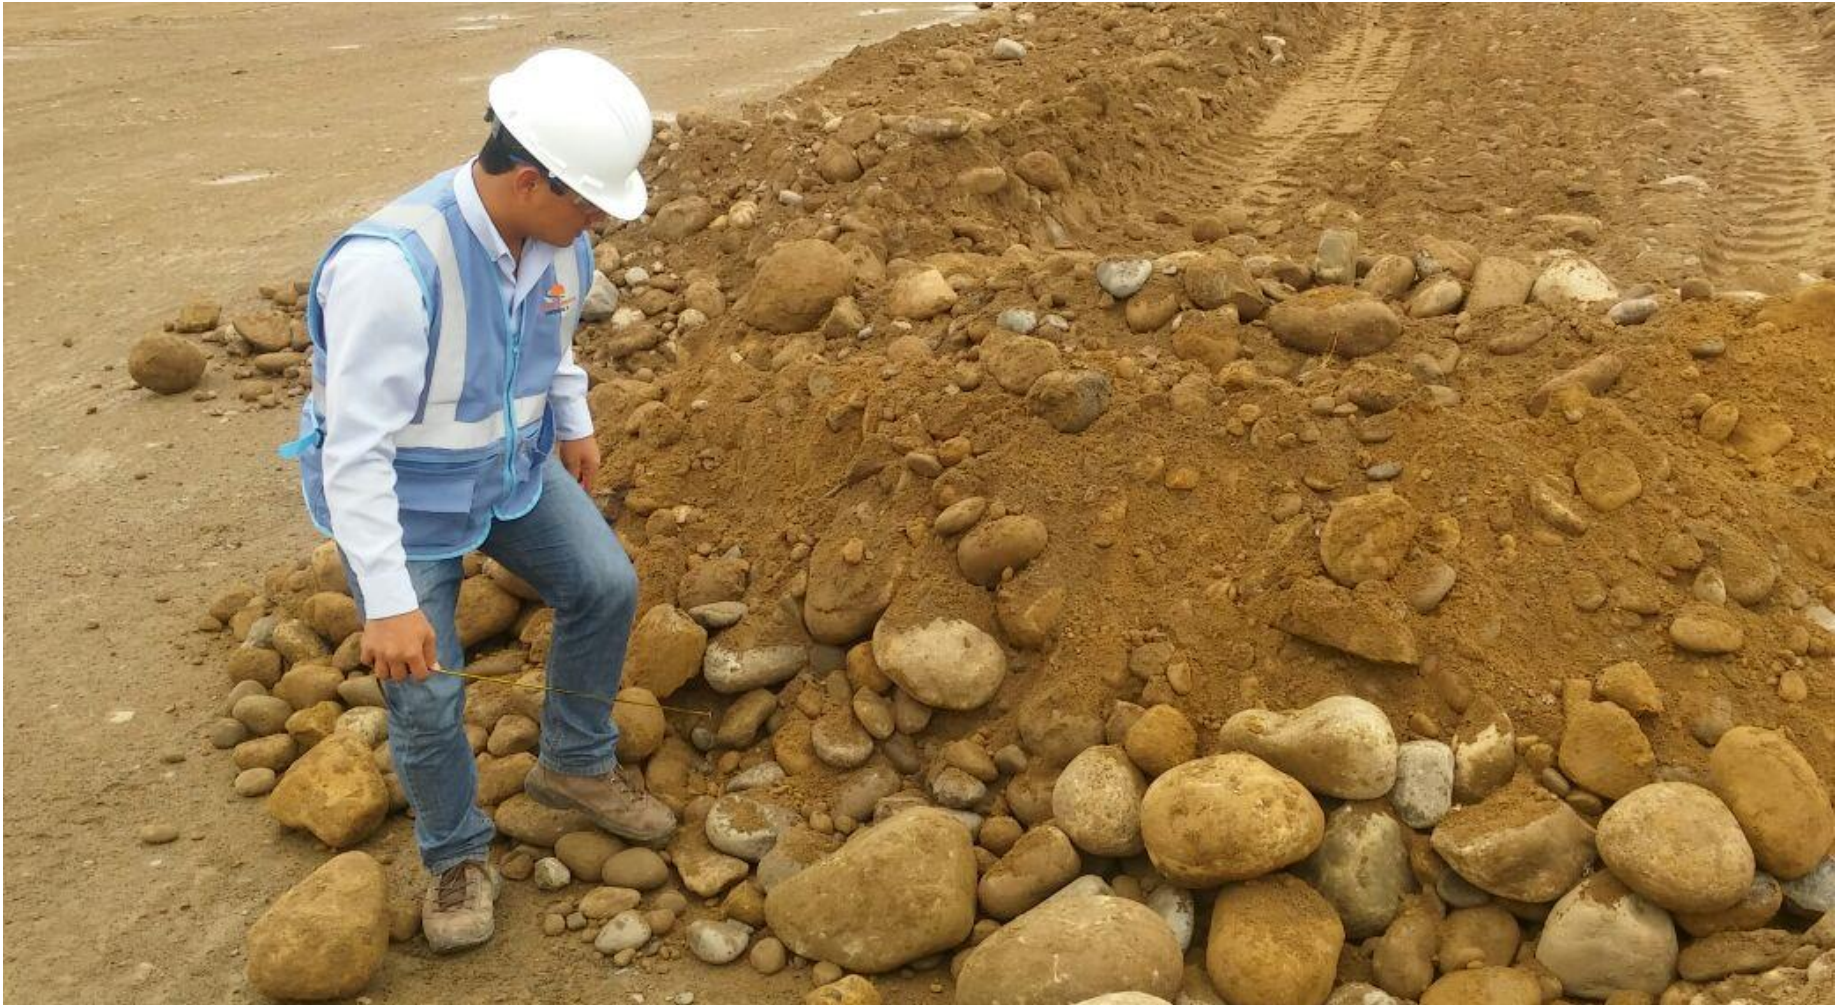
Figura N°19: Inspección del material que supera los límites admisibles de la especificación técnica, progresiva km.60+000.

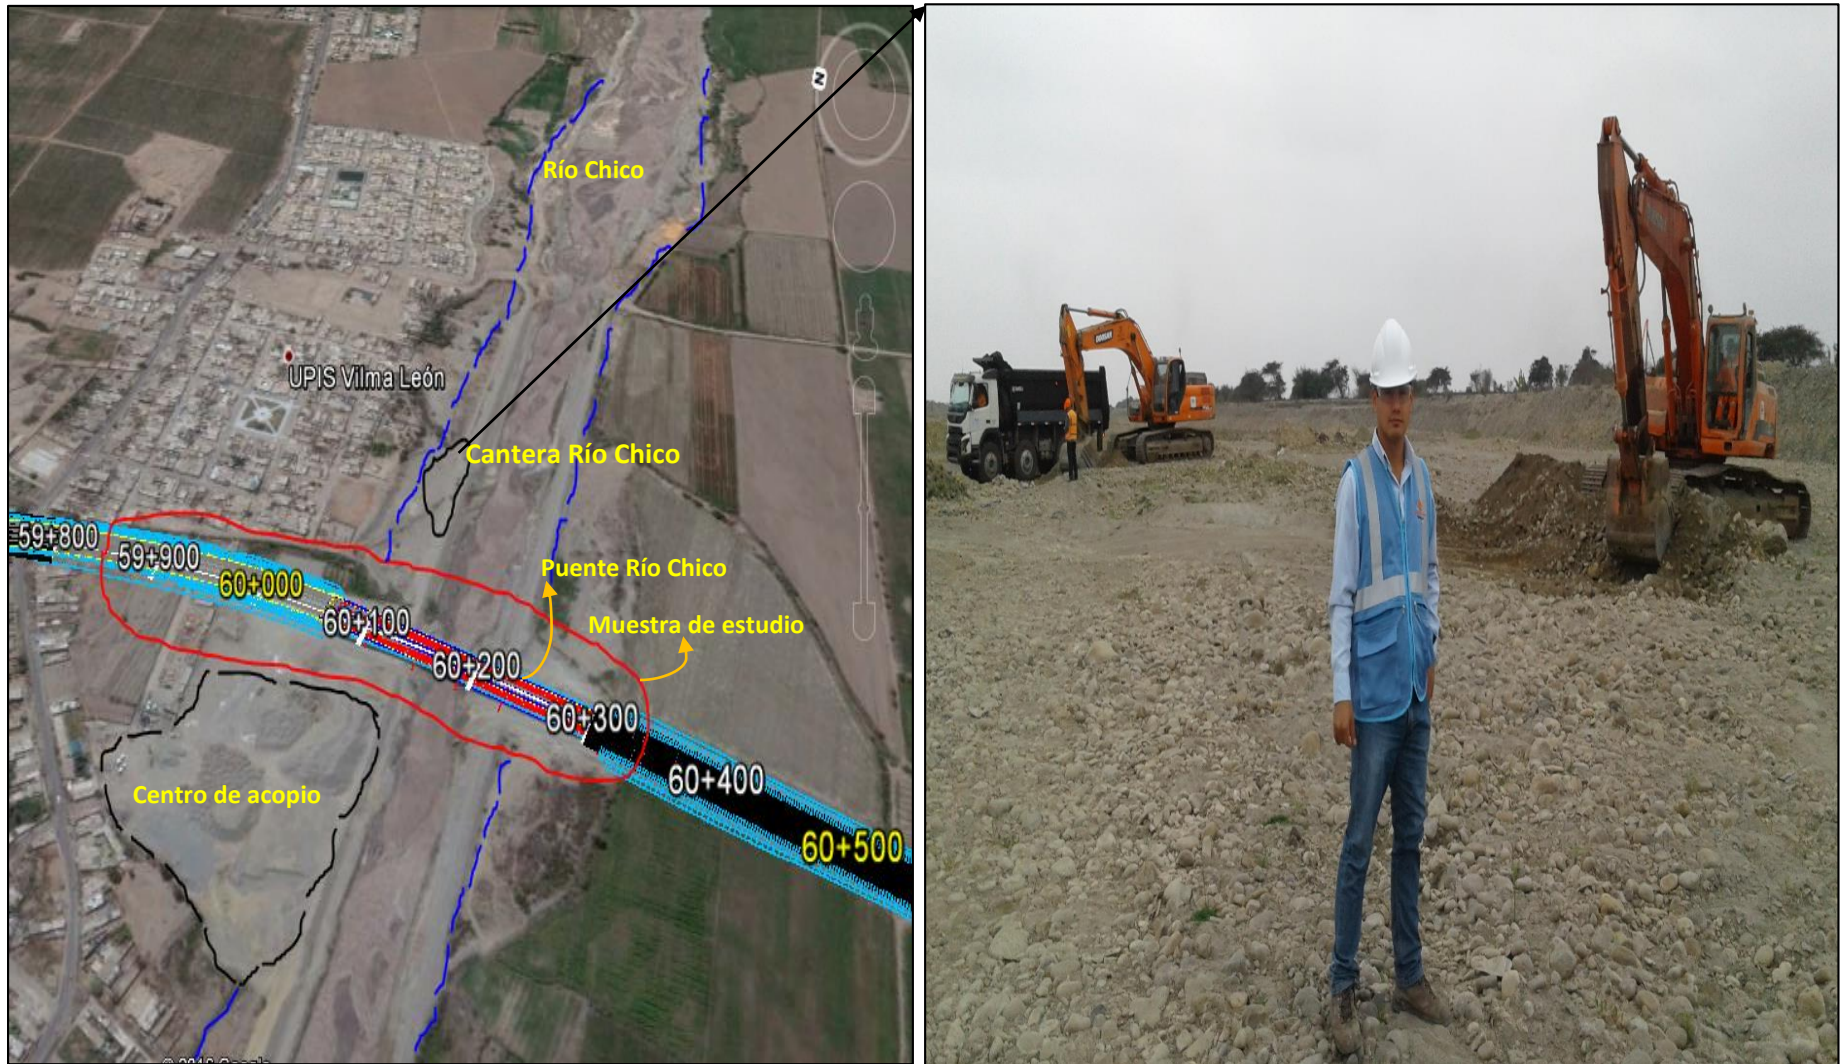
Figura N°20: Extracción de material sin la utilización de zarandas a fin de seleccionar el material (Cantera Río Chico)

Todo constructor de obra debe utilizar los medios auxiliares necesarios para cumplir con la calidad de los materiales y procedimientos aplicados durante la construcción de cualquier obra de ingeniería y mantener los rendimientos que aplicó en la elaboración de su presupuesto y programa de trabajos. En toda obra, el supervisor tiene la potestad de corregir cualquier procedimiento que no garantice la calidad completa del material conformado a fin de evitar la ejecución de trabajos defectuosos, sin embargo no exime al constructor de obra el cumplir estrictamente las especificaciones técnicas de un proyecto.

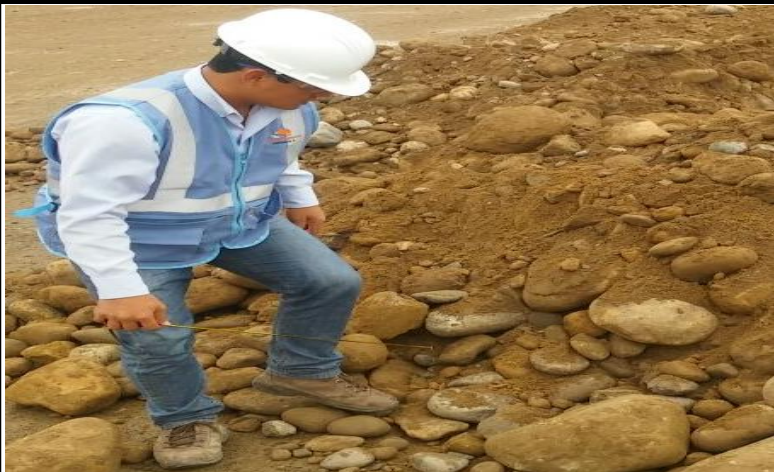
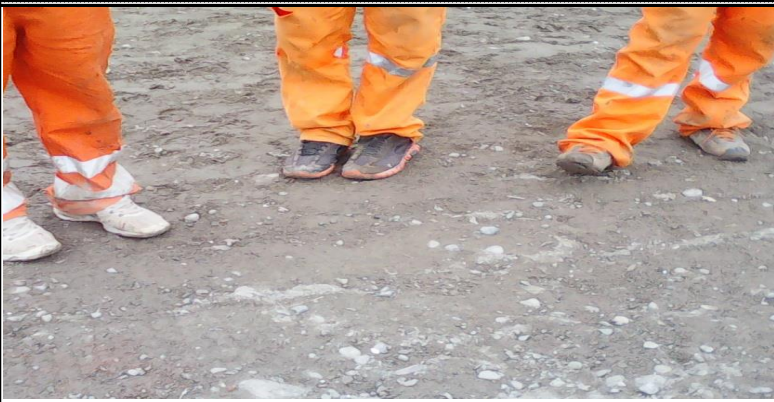
Tamaño máximo: Material que supera los limites admisibles normativos.Conformación con piedras mayores a 3 pulgadas en corona del terraplén.
SST y Medio ambiente		OBSERVACIONES

EPP: Personal sin equipo de protección completo
OBSERVACIONES: _____		
APROBACIÓN FINAL		No cumple a cabalidad el estandar requerido de liberación
Especialista en control de calidad	Ingeniero inspector	Técnico inspector
Nombre:	Nombre:	Nombre:
Firma:	Firma:	Firma:
Fecha:	Fecha:	Fecha:

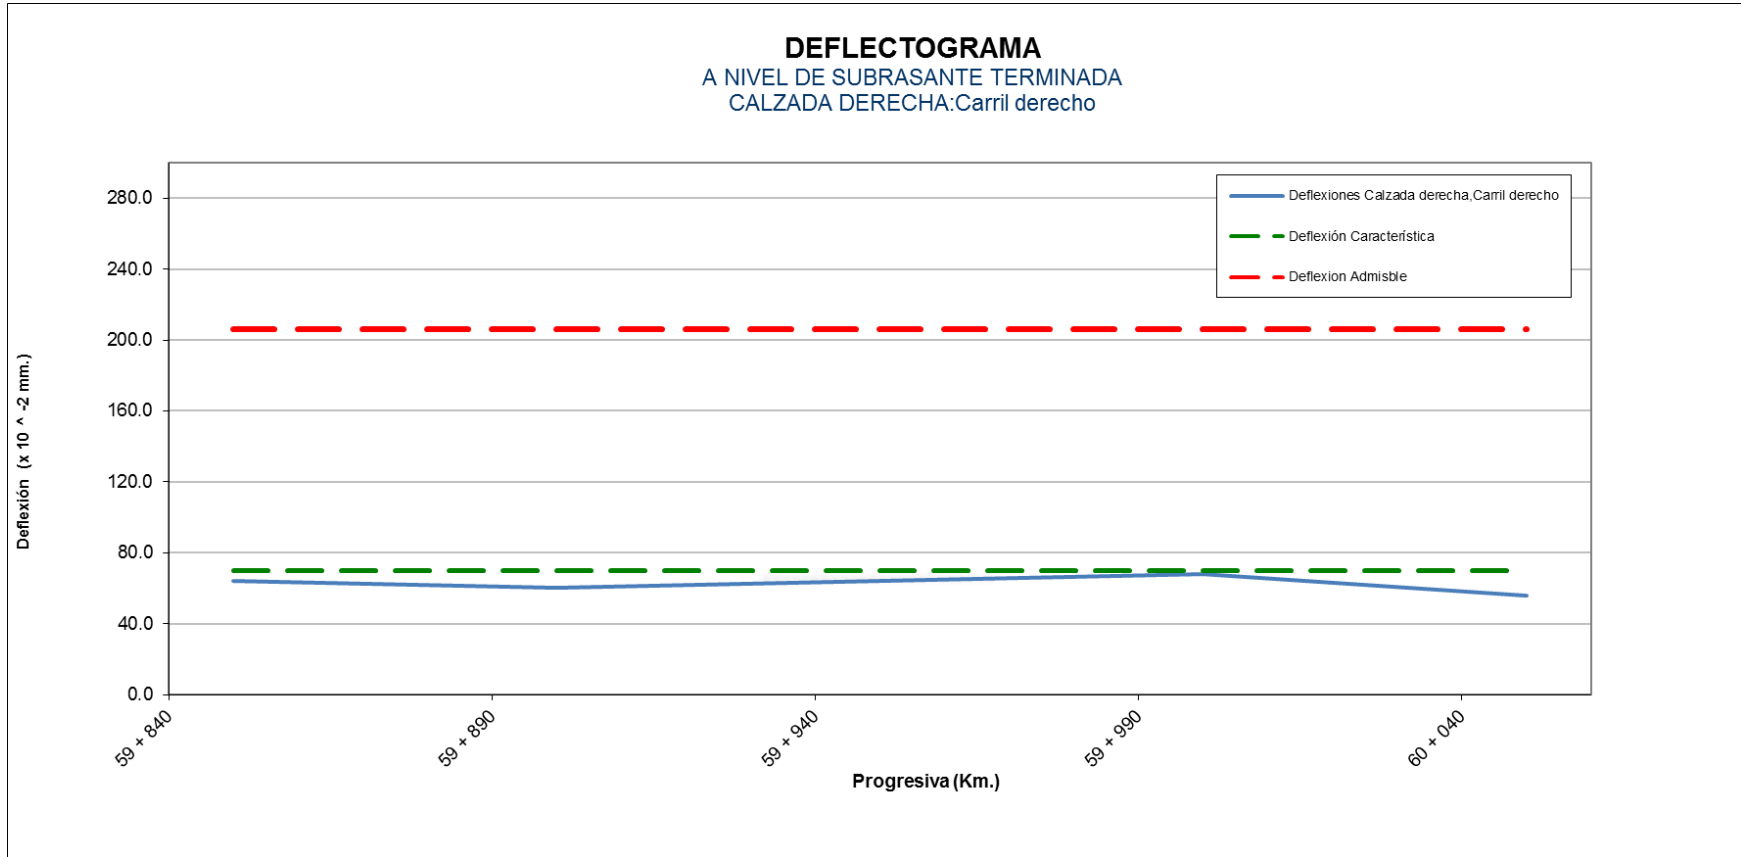
Figura N°23: Deflectograma sobre la subrasante terminada calzada derecha, carril derecho

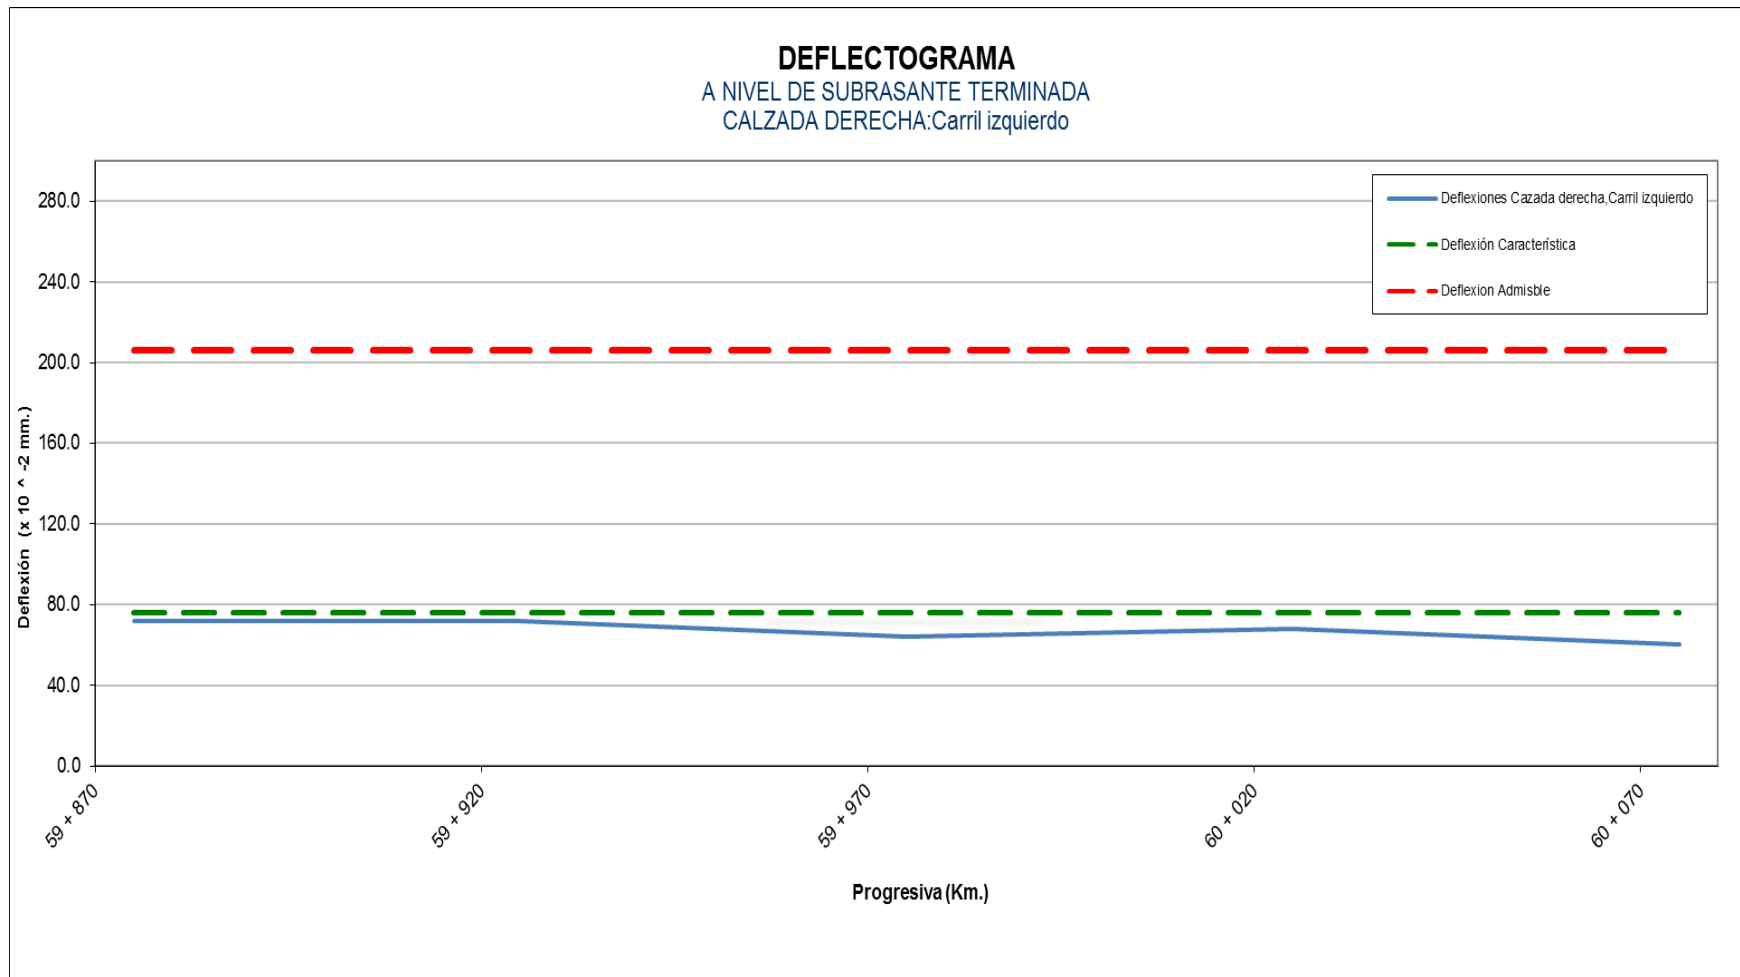
Figura N°24: Deflectograma sobre la subrasante terminada calzada derecha, carril izquierdo

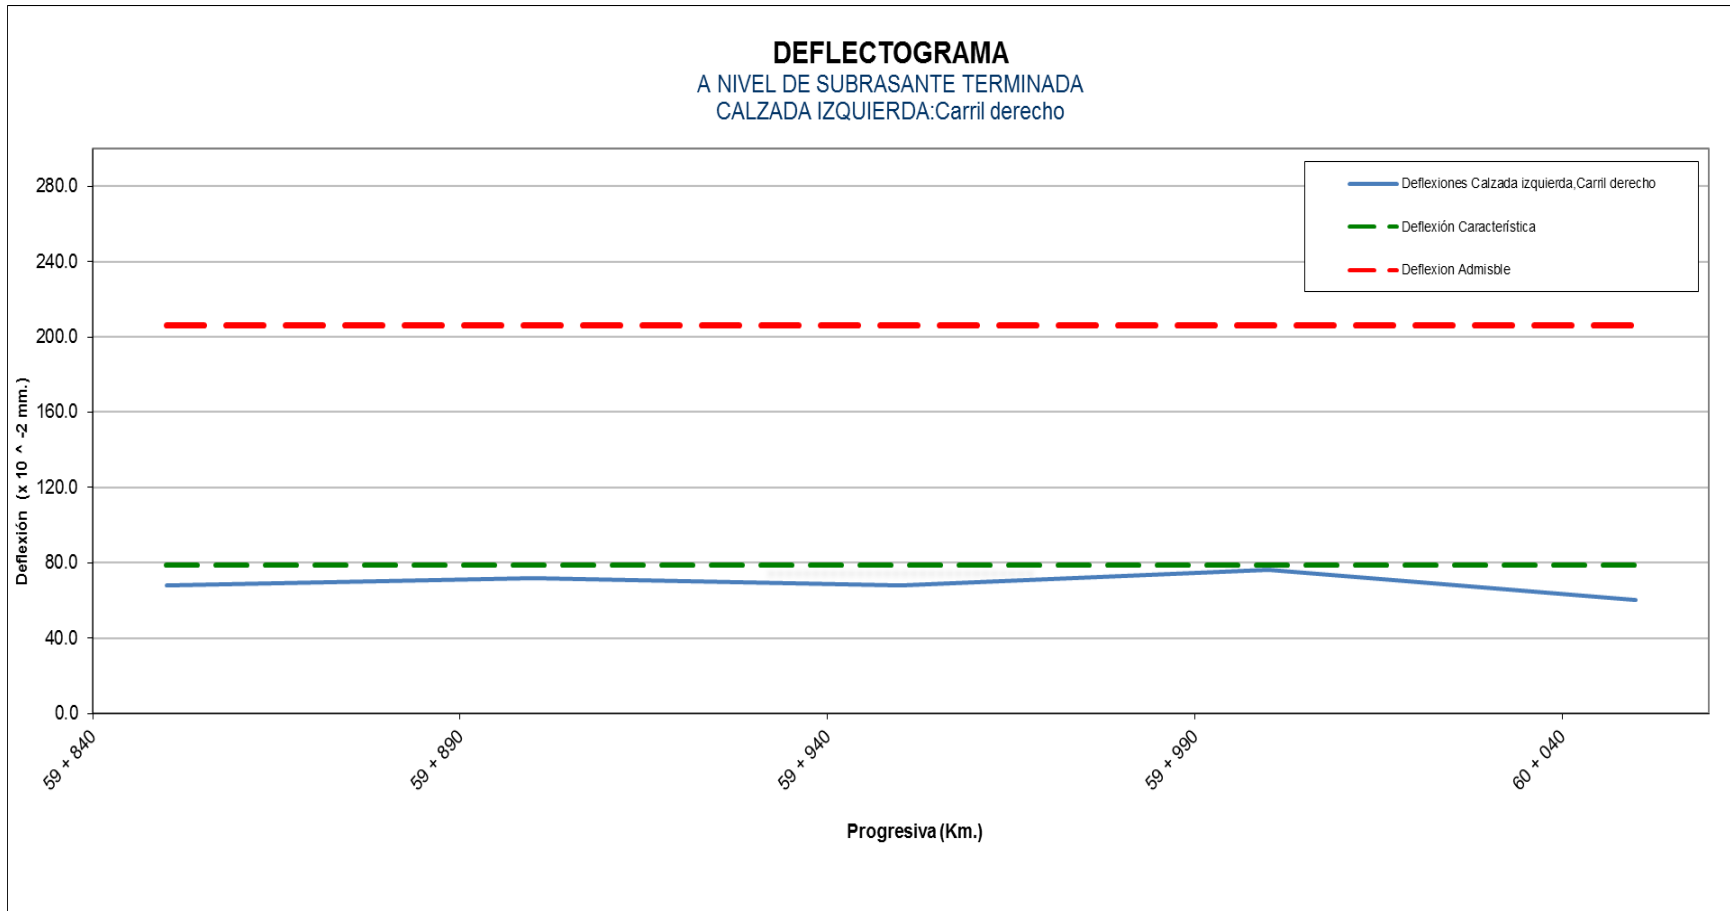
Figura N°25: Deflectograma sobre la subrasante terminada calzada izquierda, carril derecho

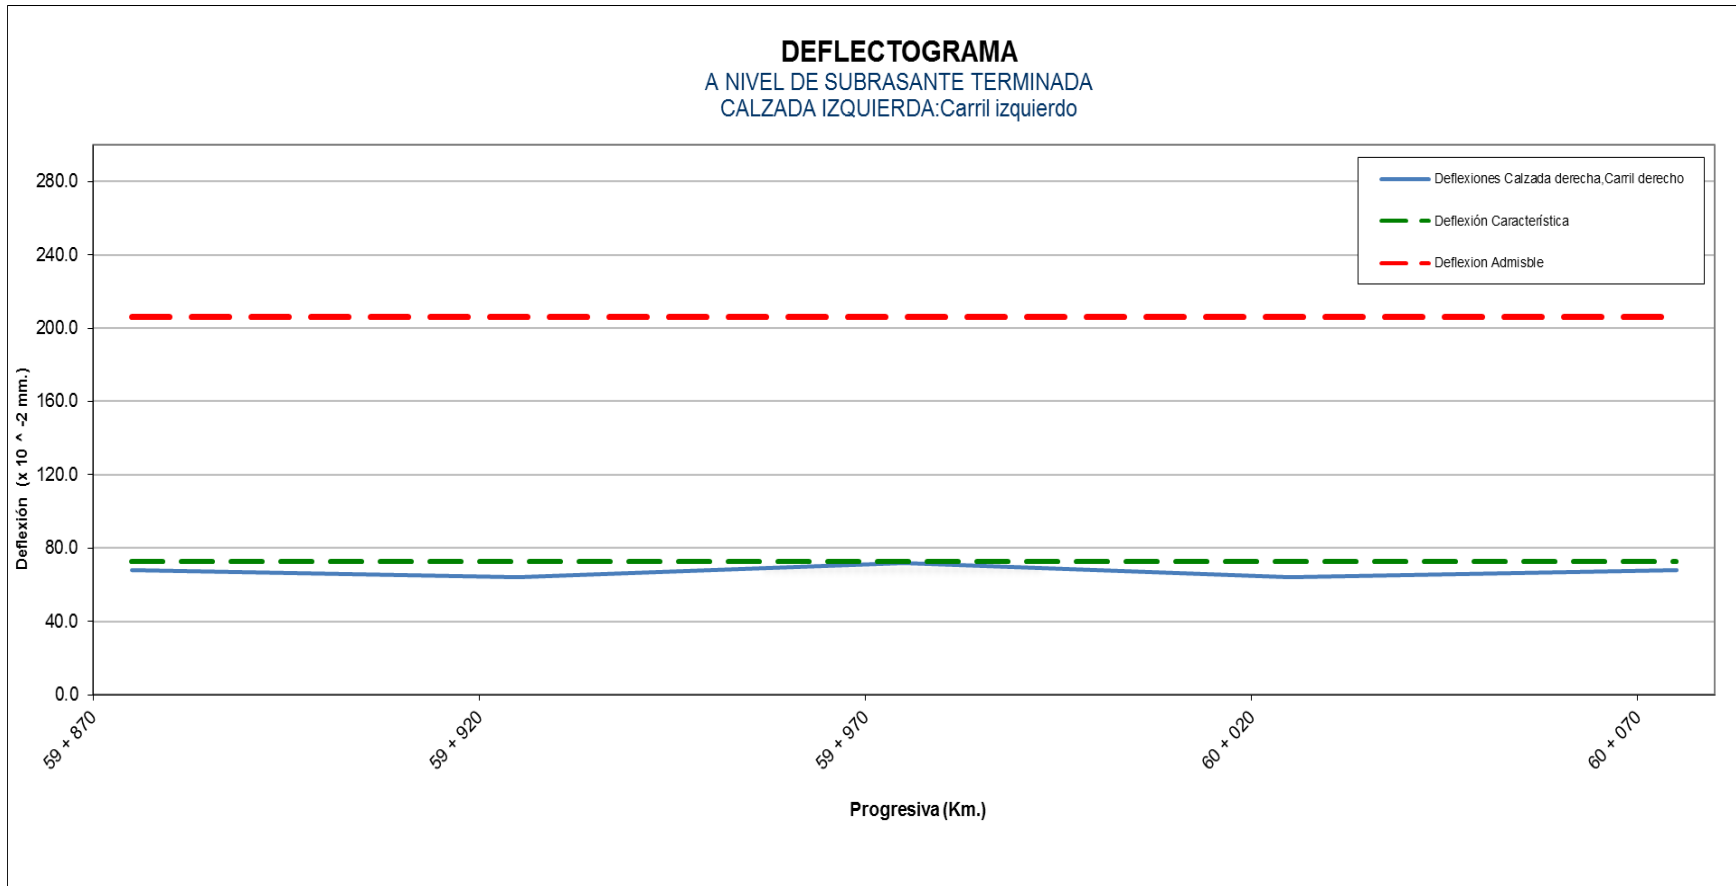
Figura N°26: Deflectograma sobre la subrasante terminada calzada izquierda, carril izquierdo

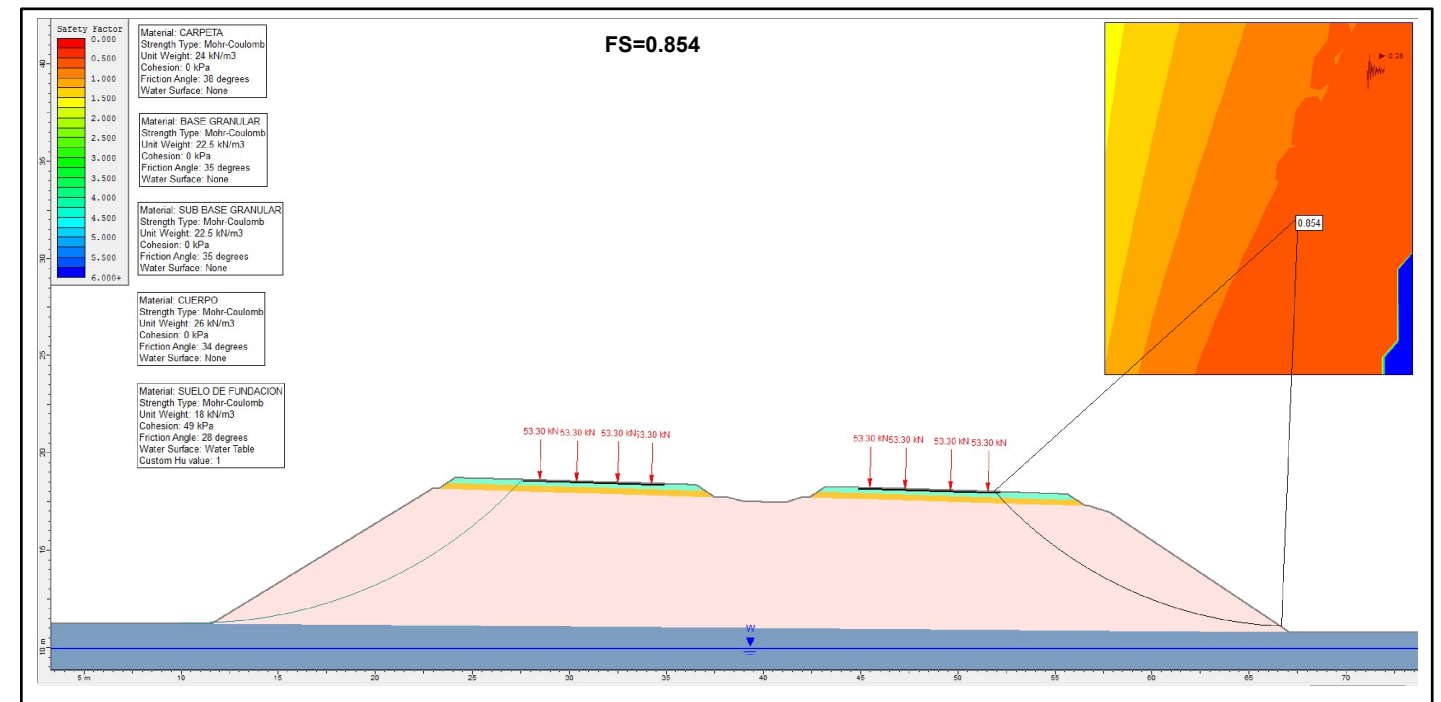
TALUD DERECHO

CONDICIÓN INESTABLE

La altura del talud derecho es menor a la altura del talud izquierdo (Ver figura N°09) sumado a las deficiencias en el proceso constructivo y la falta de control y seguimiento efectuado en la construcción del terraplén muestra de estudio trajo consecuencias de inestabilidad de éste para efectos sísmicos. Tal como se determinó en los análisis efectuados se concluye que todo terraplén que se construye con materiales que superan los límites admisibles normativos están sujetos a fallar en algún momento de su vida útil siempre y cuando éstos se vean afectados por un sismo de magnitud establecida en su expediente técnico (Par el caso de éste estudio mayor a 7.5 en la escala de Richter).
