UNIVERSIDAD NACIONAL DE CAJAMARCA
FACULTAD DE INGENIERÍA
ESCUELA ACADÉMICO PROFESIONAL DE INGENIERÍA CIVIL
SECCION JAÉN

**LA REVALORACIÓN DE LA PERFORMANCE FUNCIONAL Y
ESTRUCTURAL DE LOS PAVIMENTOS ARTICULADOS EN LA
CIUDAD DE JAÉN**

**TESIS PARA OPTAR EL TITULO PROFESIONAL DE:
INGENIERO CIVIL**

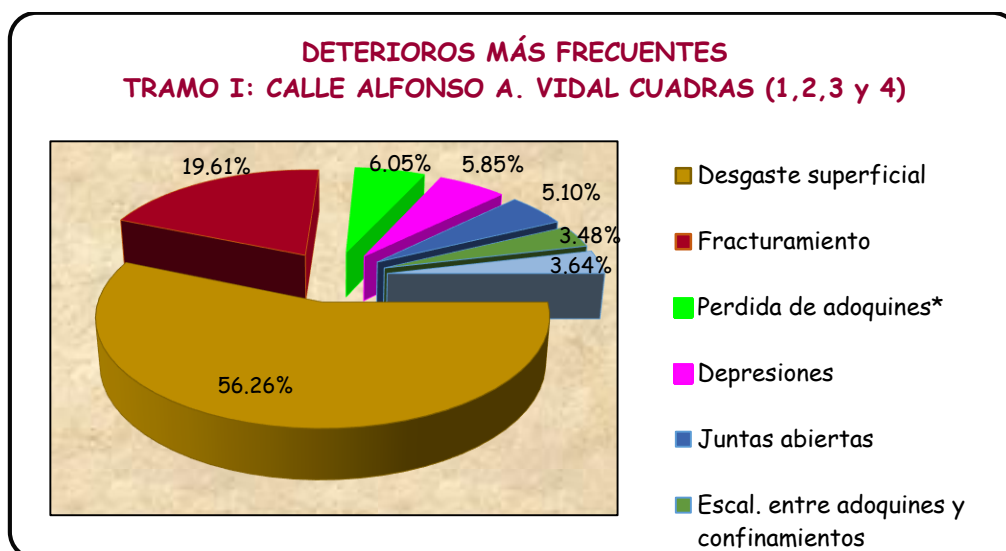
Como se puede observar, los deterioros más frecuentes en el tramo I son: el desgaste superficial con un 56.26%, el fracturamiento con un 19.61%, la pérdida de adoquines con un 6.05% y las depresiones con un 5.85%.

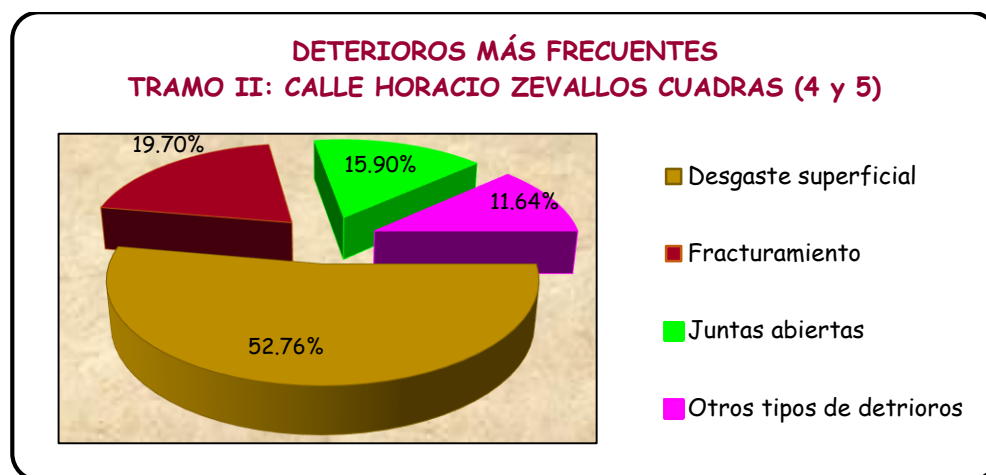
Como se puede observar los deterioros más frecuentes en el tramo II son: el desgaste superficial con un 52.76%, el fracturamiento con un 19.70% y juntas abiertas con un 11.64%.

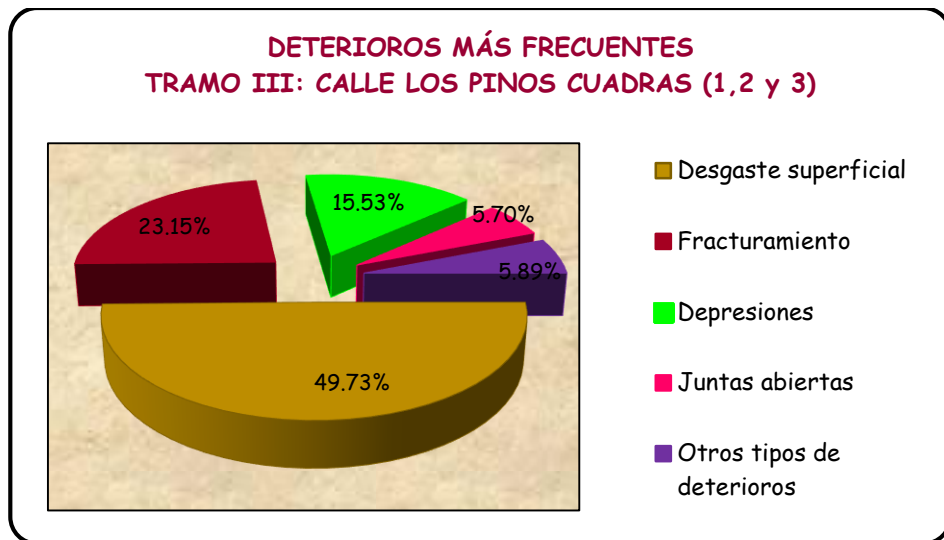
Como se puede observar los deterioros más frecuentes en el tramo III son: el desgaste superficial con un 49.73%, el fracturamiento con un 23.15%, depresiones con un 15.53 y las juntas abiertas con un 5.70%.

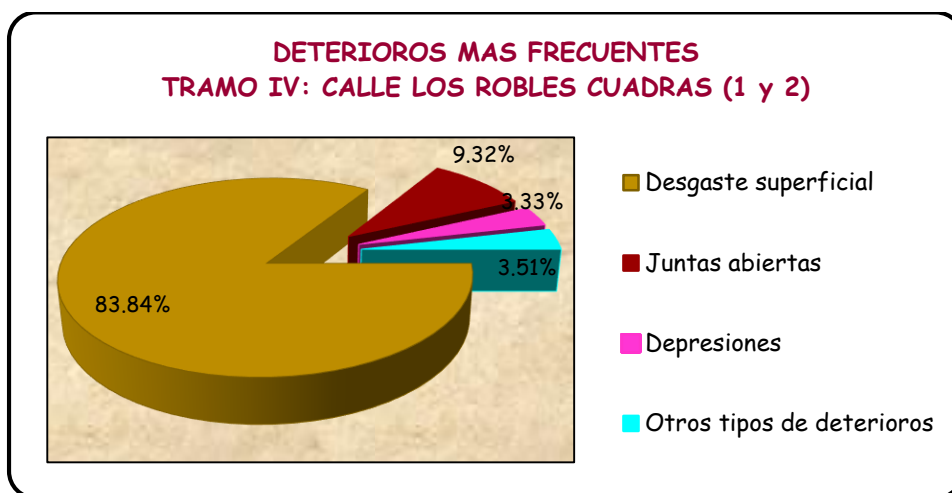
Como se puede observar los deterioros más frecuentes en el tramo IV son: el desgaste superficial con un 83.84%, juntas abiertas con un 9.32% y las depresiones con un 3.33%. Donde las fallas por depresiones, son debidas a la rotura y reposición de instalaciones de servicios públicos.

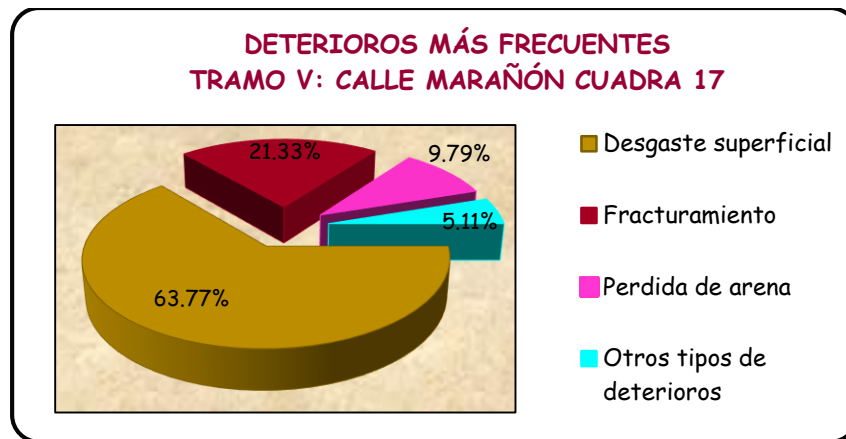
Como se puede observar los deterioros más frecuentes en el tramo V son: el desgaste superficial con un 63.77%, el fracturamiento con un 21.33% y pérdida de arena con un 9.79%.

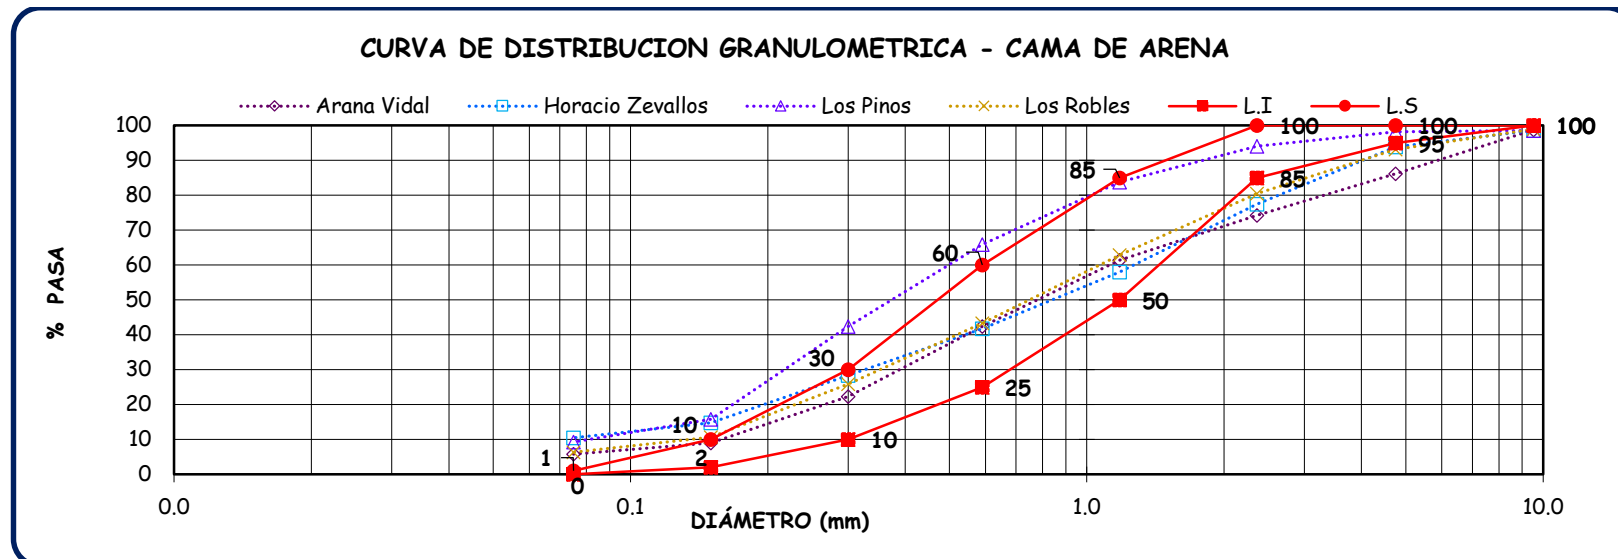
De los ensayos granulométricos de la cama de arena, se determinó que no cumplen con la gradación exigida por la Norma C.E 0.10 Pavimentos Urbanos. Los Tramos II y III, poseen una elevada fracción de finos de 9.24% y 10.45% respectivamente, excediendo el máximo tolerable (5%), por lo tanto, es causa de las deformaciones encontradas en dichos pavimentos.
