ESCUELA ACADÉMICO PROFESIONAL DE INGENIERÍA CIVIL- SEDE JAÉN

**EVALUACIÓN DE LA CONDICIÓN DE SUPERFICIE DEL PAVIMENTO RÍGIDO
DE LA CALLE VILLANUEVA PINILLOS DE LA CIUDAD DE JAÉN-
CAJAMARCA.**

TESIS PARA OPTAR EL TÍTULO DE INGENIERO CIVIL

MARZO 2018

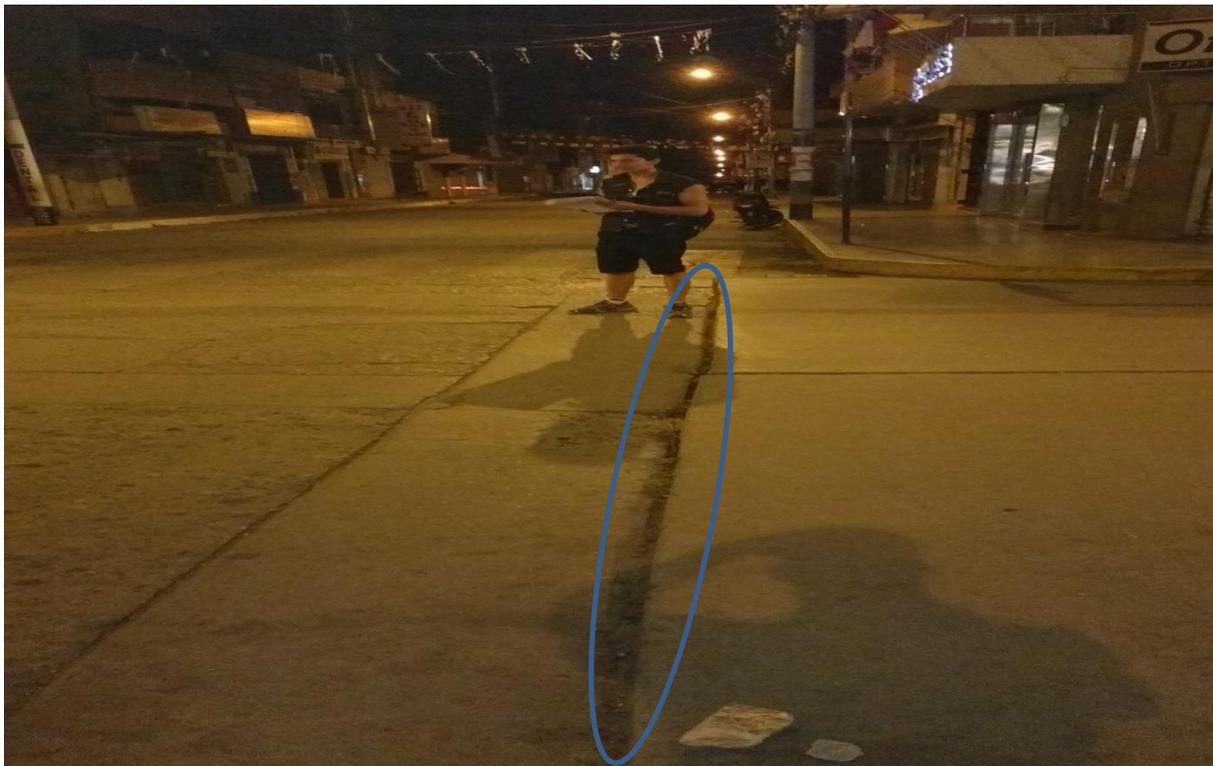
Figura 31. En la progresiva: 0+053.8. Vista del tramo 1, en el paño 12a con un código de falla de 26 (Daño del sello de la junta), con un nivel de alta severidad (H).

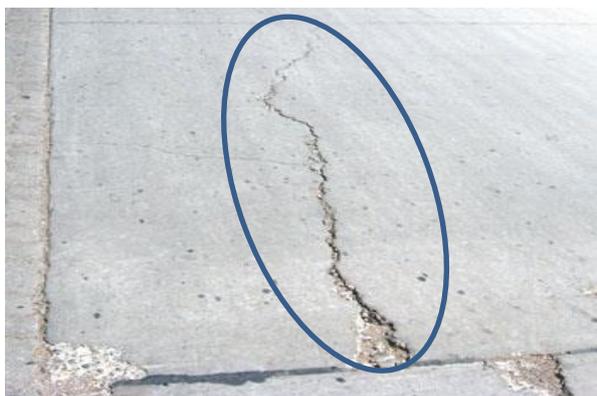
Figura 32. En la progresiva: 0+120. Vista del tramo 2, en el paño 27b con un código de falla de 28 (Grietas lineales), con un nivel de severidad media (M).

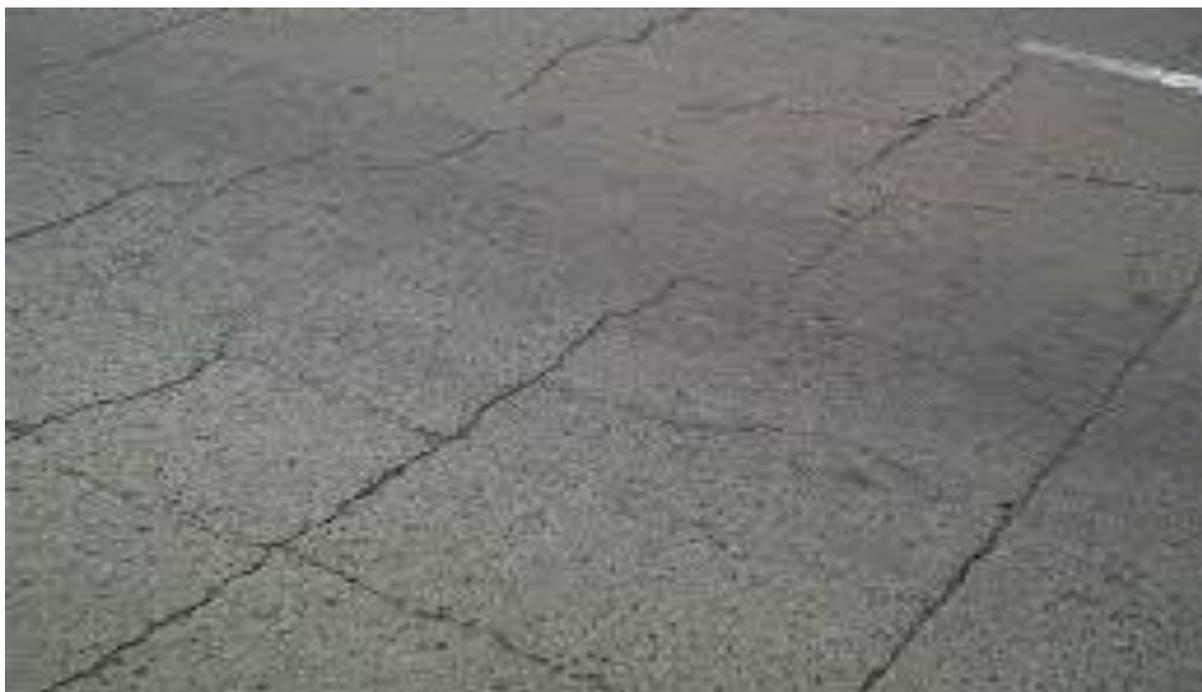
Figura 33. En la progresiva: 0+231 Vista del tramo 3, en el paño 51b con un código de falla de 36 (Desconchamiento, mapa de grietas, craquelado), con un nivel de alta severidad (H).

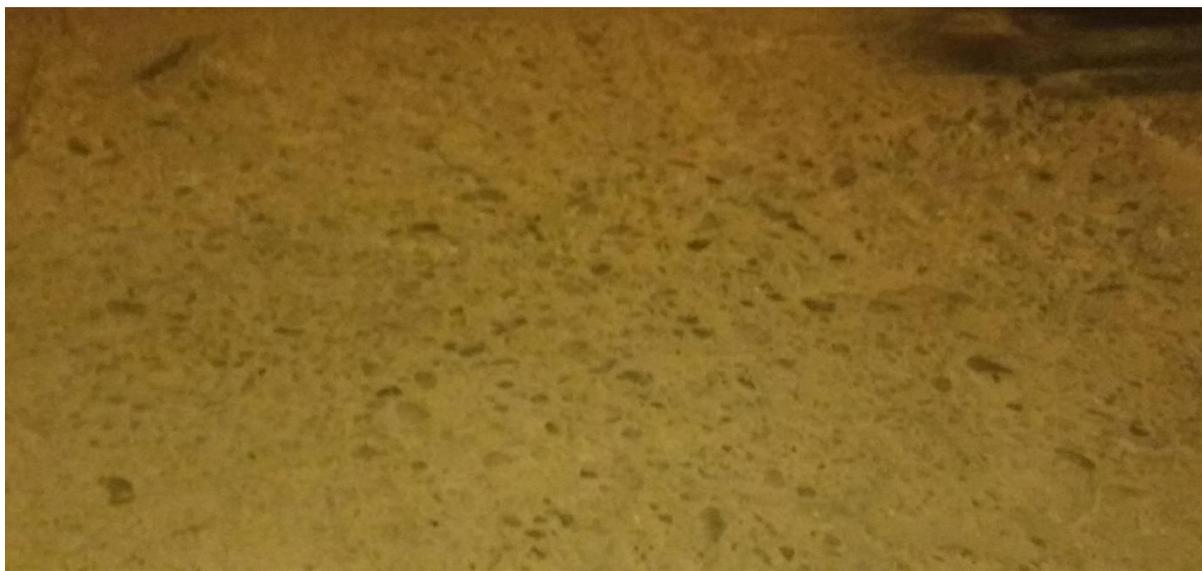
Figura 34. En la progresiva: 0+236 Vista del tramo 3, en el paño 52a con un código de falla de 31 (Pulimiento de agregados), con un nivel de alta severidad (H).

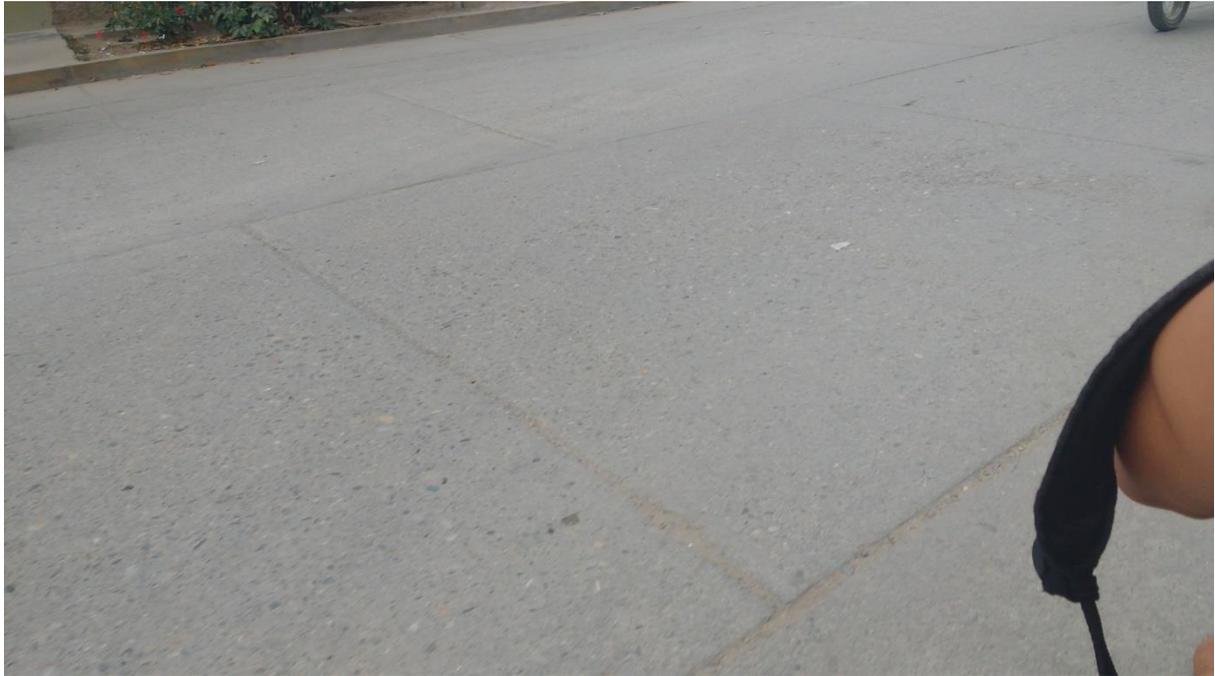
Figura 35. En la progresiva: 0+260 Vista del tramo 4, en el paño 57a con un código de falla de 31 (Pulimiento de agregados), con un nivel de alta severidad (H).

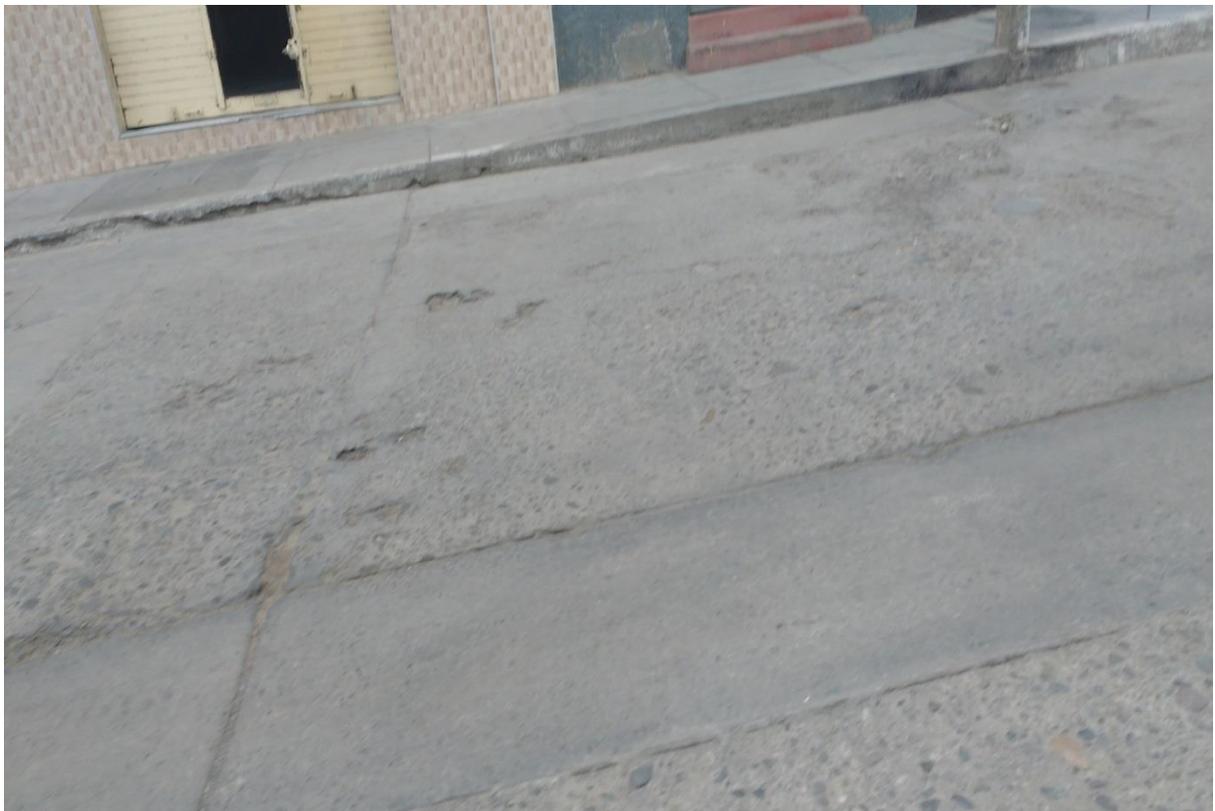
Figura 36. En la progresiva: 0+318.2 Vista del tramo 4, en el paño 70a con un código de falla de 32 (Popouts), con un nivel de alta severidad (H).

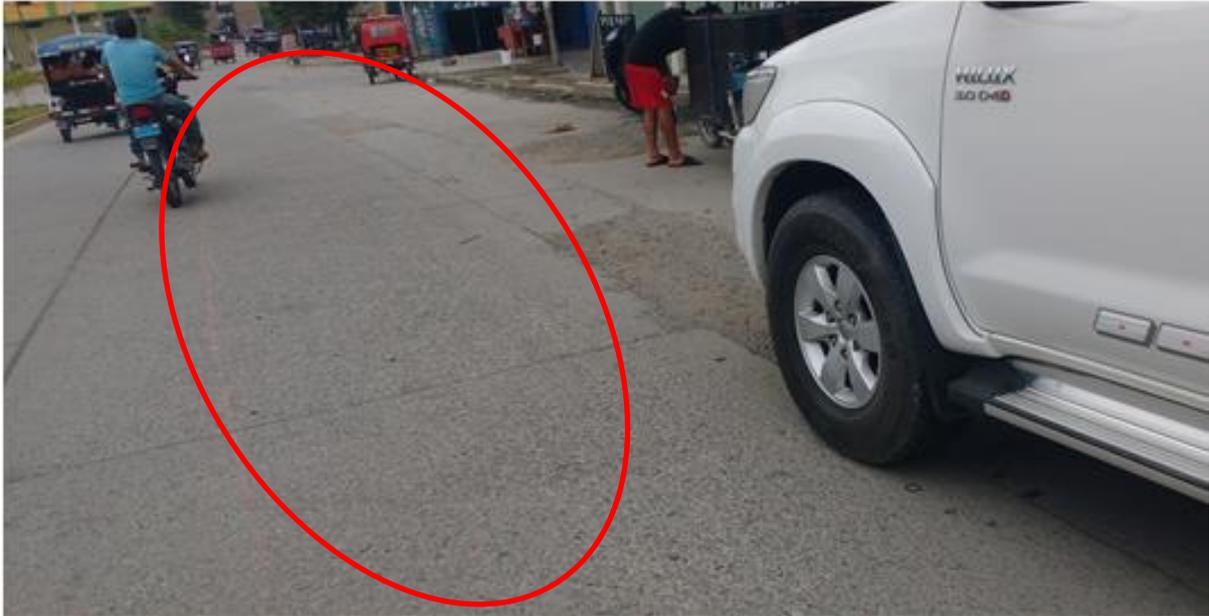
Figura 37. En la progresiva: 0+007. Vista del tramo 1, en el paño 2a con un código de falla de 31 (pulimiento de agregados), con un nivel de alta severidad (H).

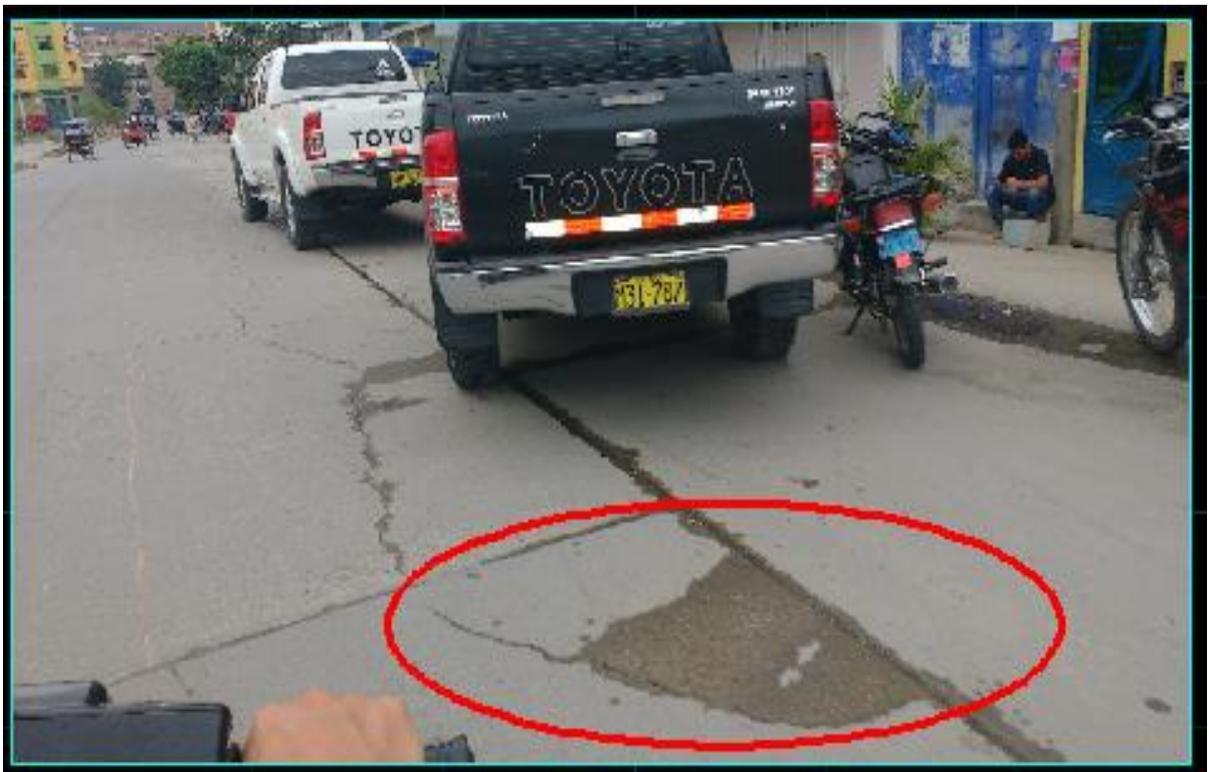
Figura 38. En la progresiva: 0+107.4. Vista del tramo 2, en el paño 24b con un código de falla de 22 (Grieta de esquina), con un nivel de severidad media (M).

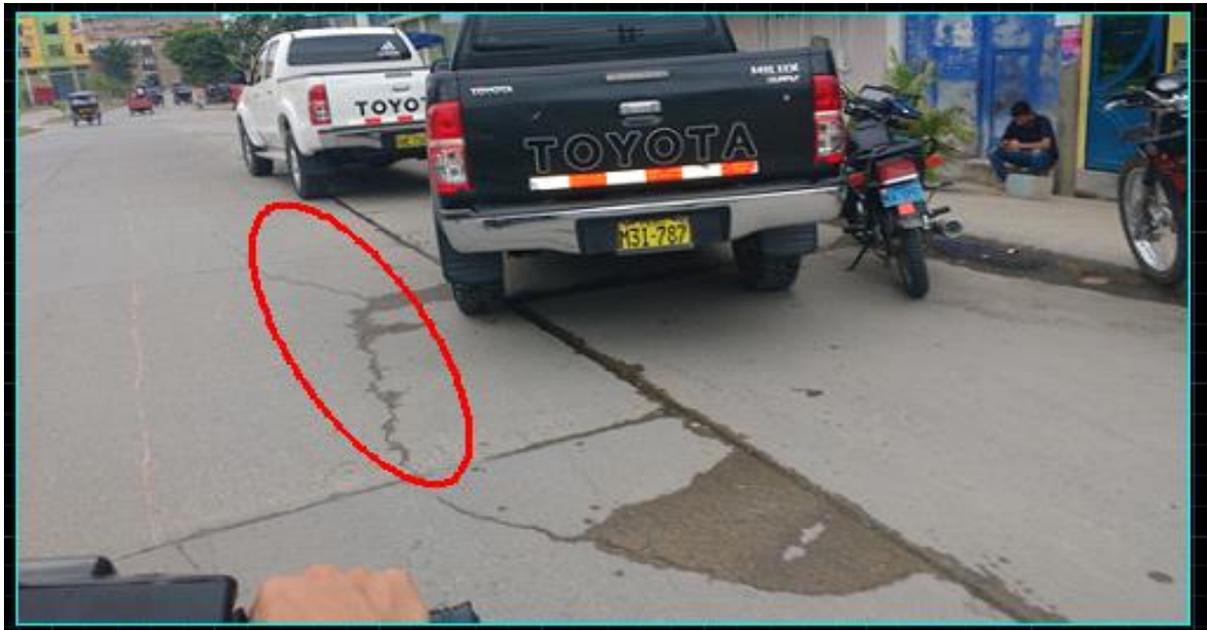
Figura 39. En la progresiva: 0+111.86. Vista del tramo 2, en el paño 25b con un código de falla de 28 (grietas lineales: longitudinales, transversales y diagonales), con un nivel de severidad media (M).

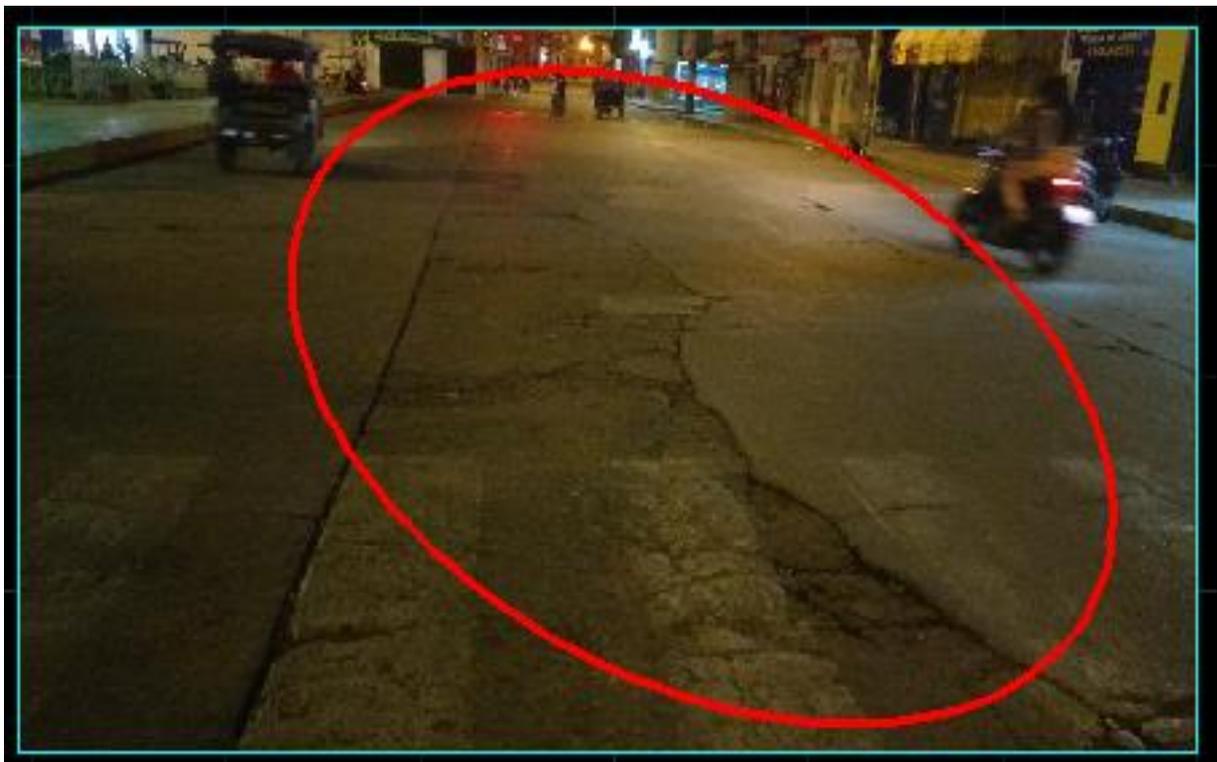
Figura 40. En la progresiva: 0+196. Vista del tramo 3, en el paño 44b con un código de falla de 23 (Losa dividida), con un nivel de alta severidad (H).

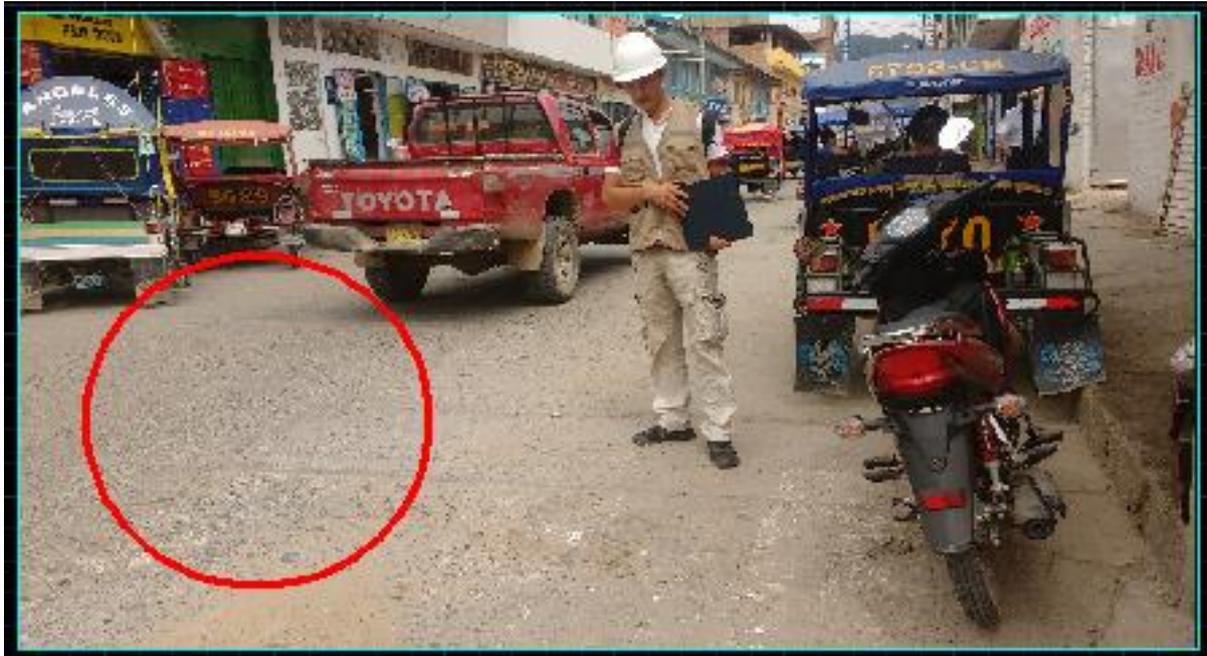
Figura 41. En la progresiva: 0+366.6. Vista del tramo 5, en el paño 81a con un código de falla de 31 (Pulimiento de agregados), con un nivel de alta severidad (H).

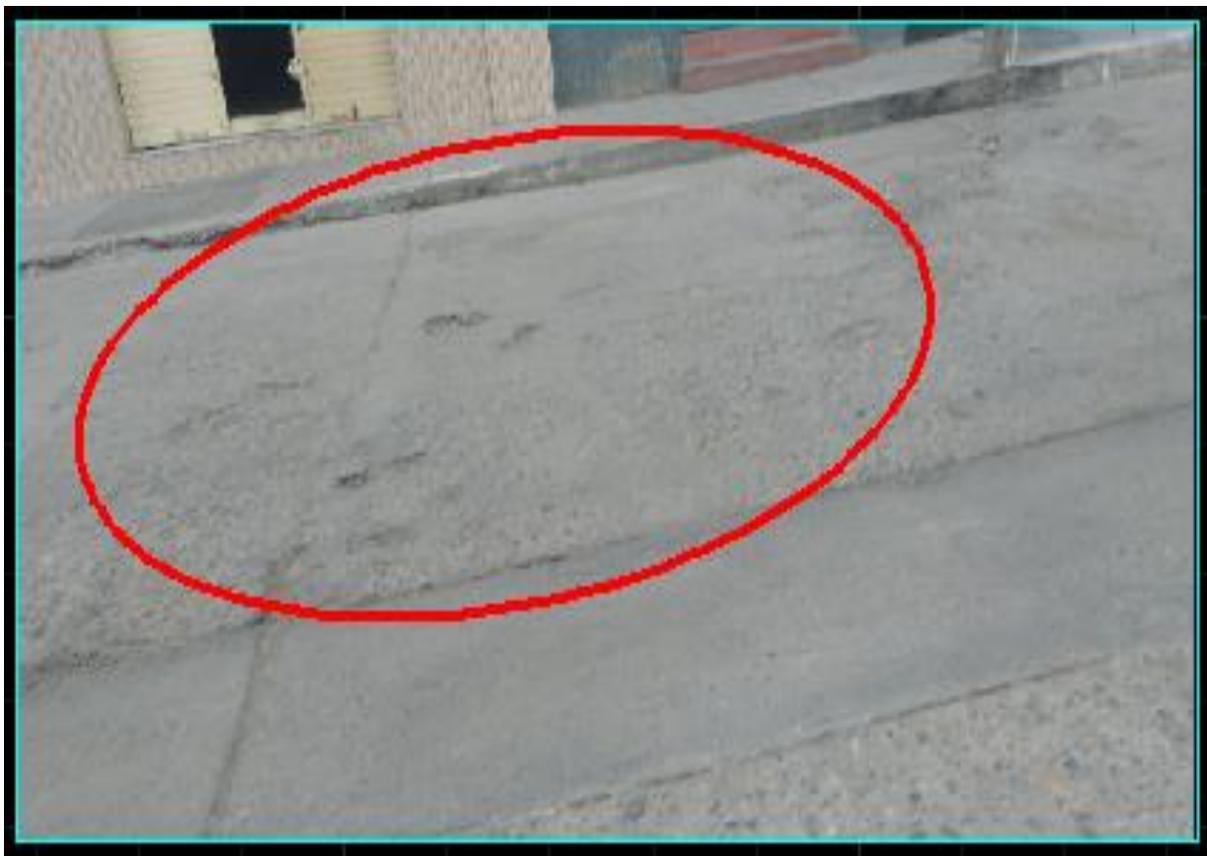
Figura 42. En la progresiva: 0+690.94. Vista del tramo 9, en el paño 154b con un código de falla de 32 (POPOUTS), con un nivel de alta severidad (H).

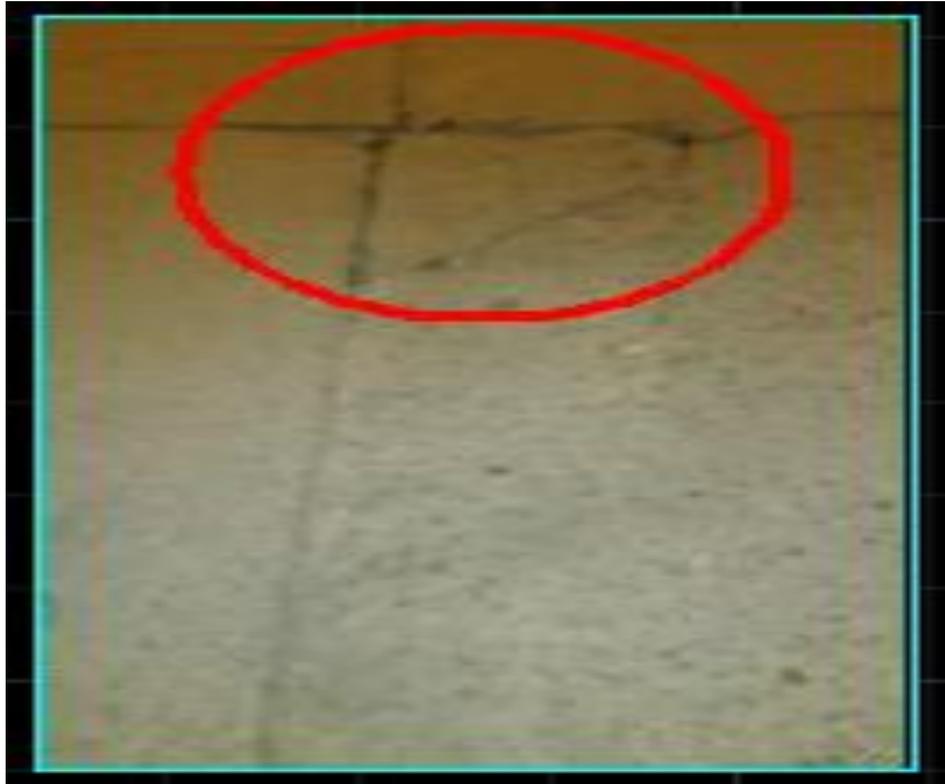
Figura 43. En la progresiva 0+815. Vista del tramo 11, en el paño 182b con un código de falla de 38 (Descascaramiento de esquina), con un nivel de severidad baja (L).

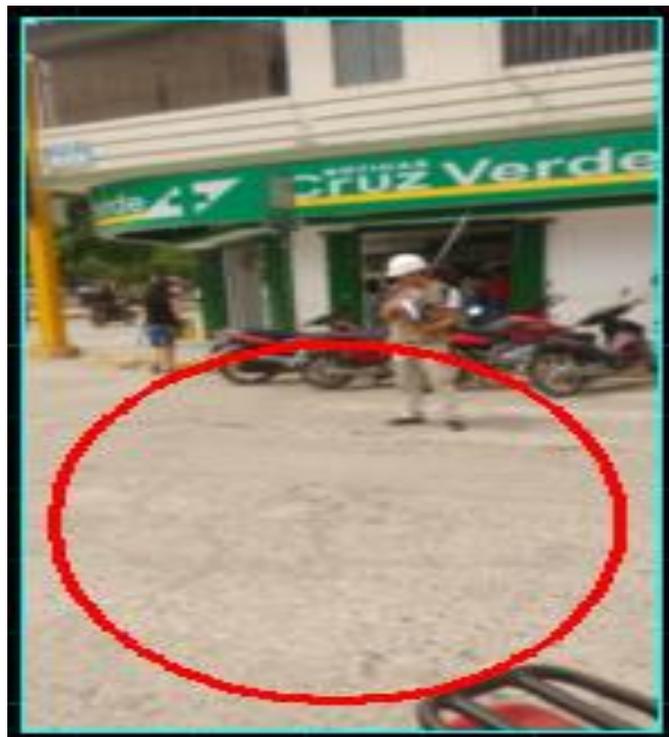
Figura 44. En la progresiva: 0+944. Vista del tramo 12, en el paño 211a con un código de falla de 31 (pulimiento de agregados), con un nivel de severidad media (L).

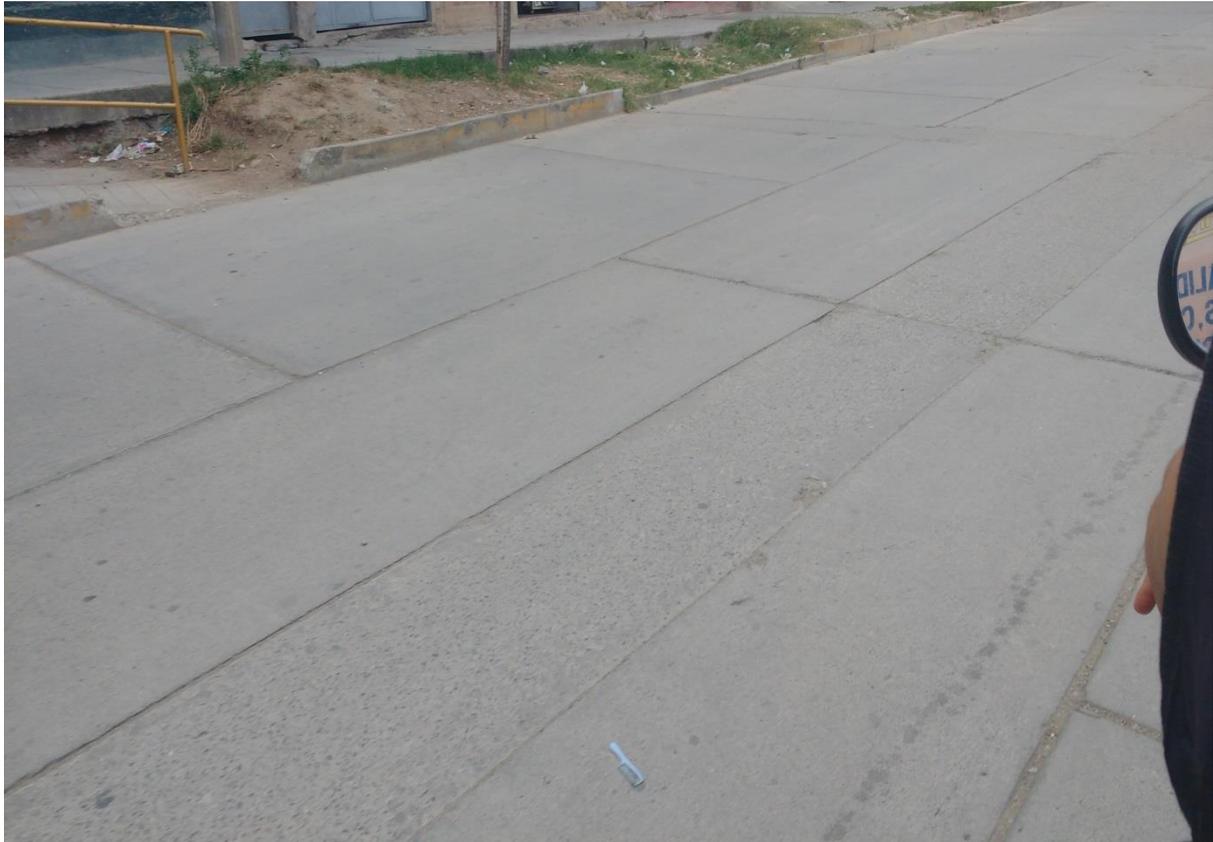
Figura 45. En la progresiva: 0+948. Vista del tramo 12, en el paño 212b con un código de falla de 29 (Parche grande), con un nivel de baja severidad (L).

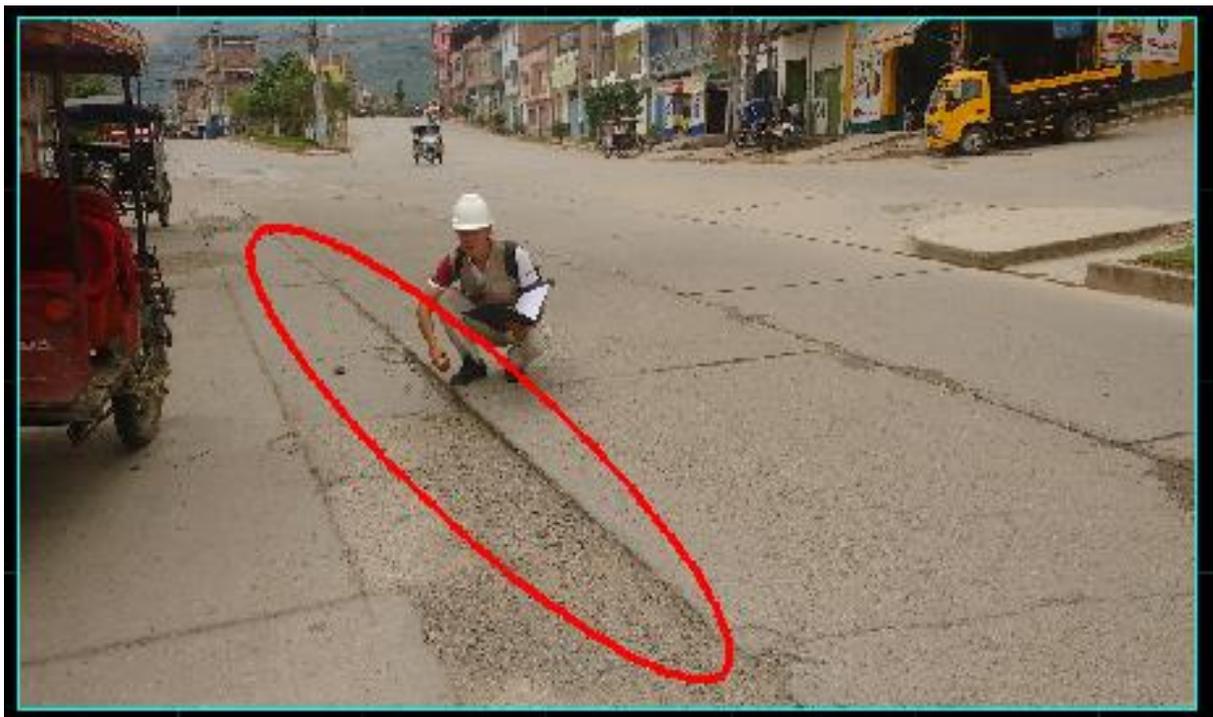
Figura 46. En la progresiva 1+220. Vista del tramo 16, en el paño 273a con un código de falla de 25 (Escala), con un nivel de alta severidad (H).
