EVALUACIÓN DEL ESTADO ACTUAL DEL PAVIMENTO RÍGIDO EN EL JIRÓN ANGAMOS DESDE LA INTERSECCIÓN CON EL JIRÓN SARAMACDOUGALL HASTA EL JIRÓN MIGUEL CARDUCCI - CAJAMARCA 2018.

TESIS PARA OPTAR EL TÍTULO DE INGENIERO CIVIL

BACHILLER: EDWAR BUSTAMANTE RUITÓN

CAJAMARCA – PERÚ
2019

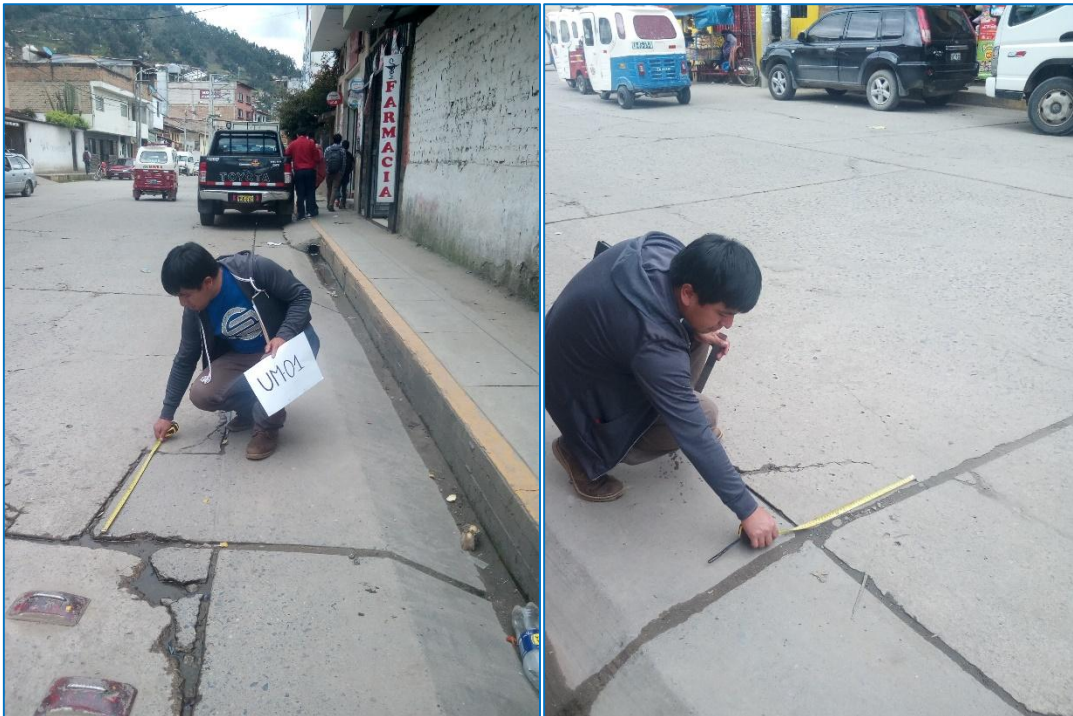
Figura N° 0 53: Fotos de unidad de muestreo 01.

Luego haciendo el cálculo del PCI se tuvo 16.90, dando como resultado un pavimento en mal estado, con una calificación de **muy malo**, requiriendo una intervención de **construcción** de acuerdo a la **tabla N°07**.

Tipo de fallas: Parche grande y grieta de esquina.

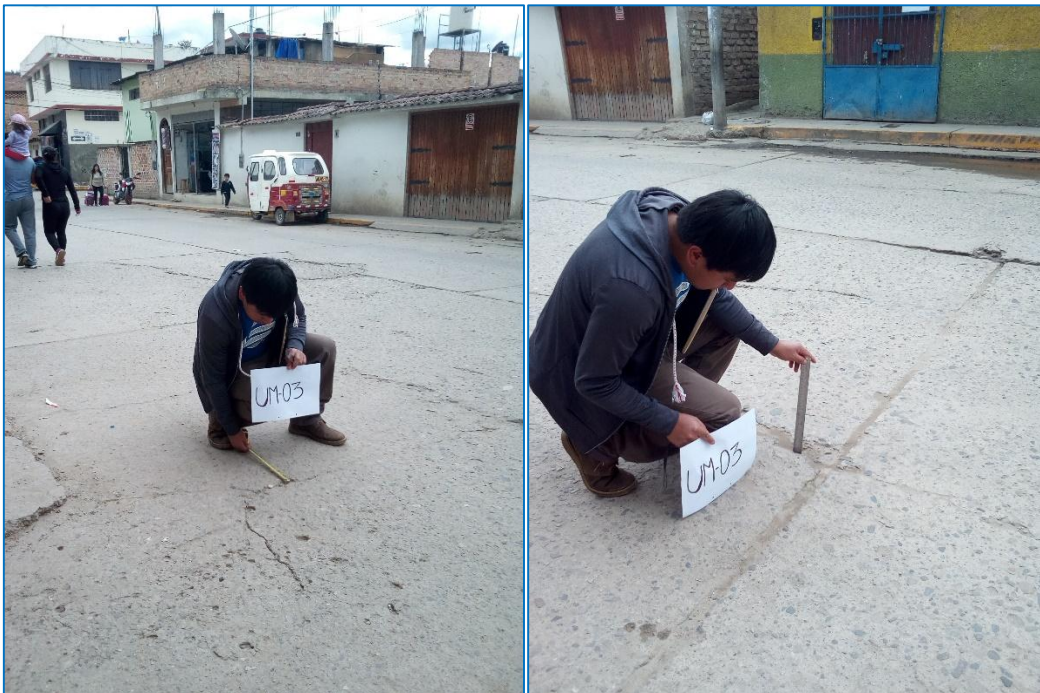
Figura N° 0 54: Fotos de unidad de muestreo 03.

Luego haciendo el cálculo del PCI se tuvo 26.00, dando como resultado un pavimento en mal estado, con una calificación de **malo**, requiriendo una intervención de **construcción** de acuerdo a la **tabla N°07**.

Tipo de fallas: Grietas en bloque y grieta longitudinal.

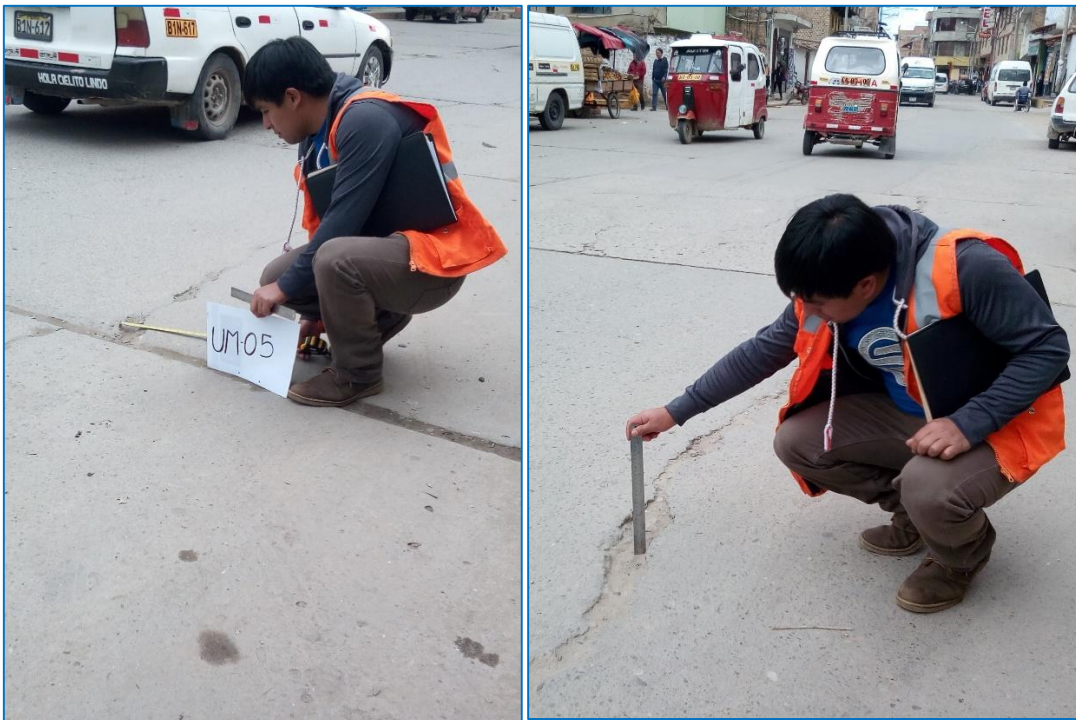
Figura N° 0 55: Fotos de unidad de muestreo 05.

Tipo de fallas: Grietas longitudinal.

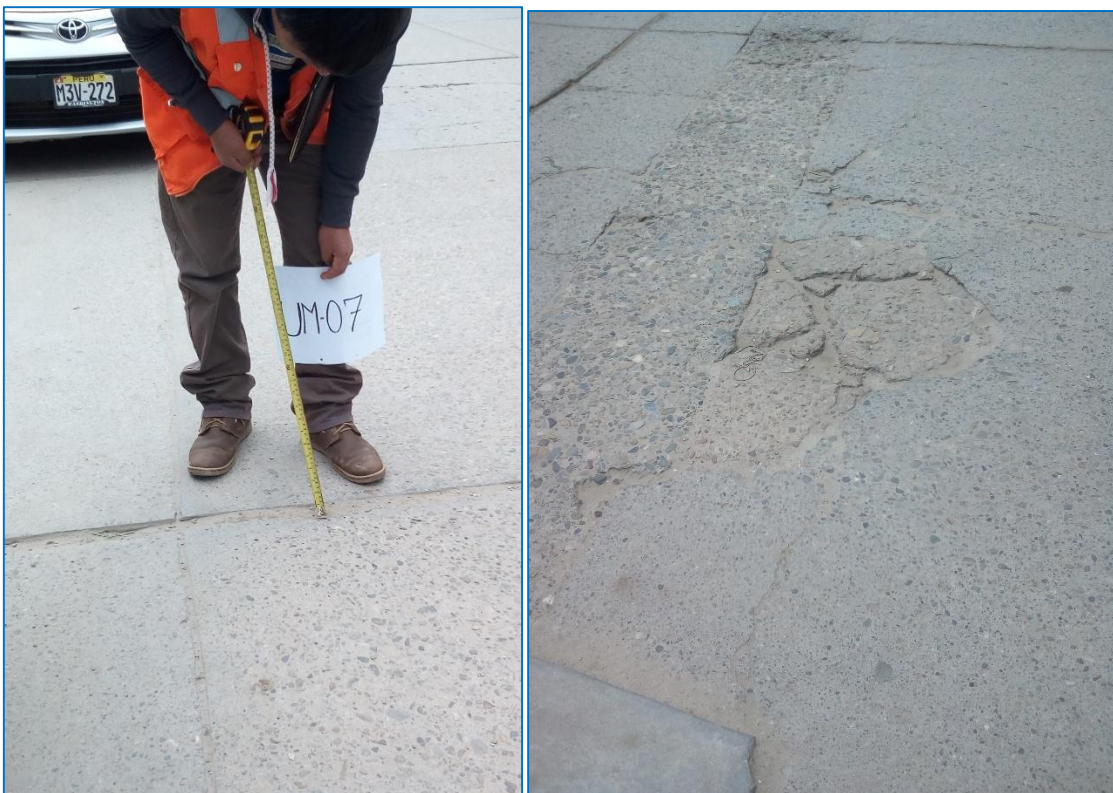
Figura N° 0 56: Fotos de unidad de muestreo 07.

Tipo de fallas: Grietas longitudinal y grietas en bloque.

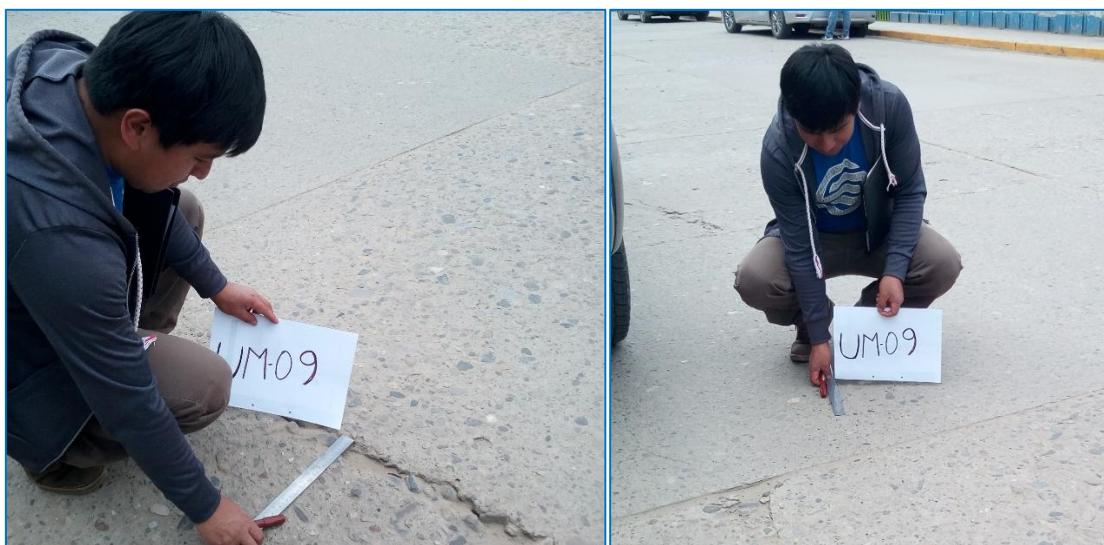
Figura N° 0 57: Fotos de unidad de muestreo 09.

Tipo de fallas: Grietas longitudinal y grietas de retracción.

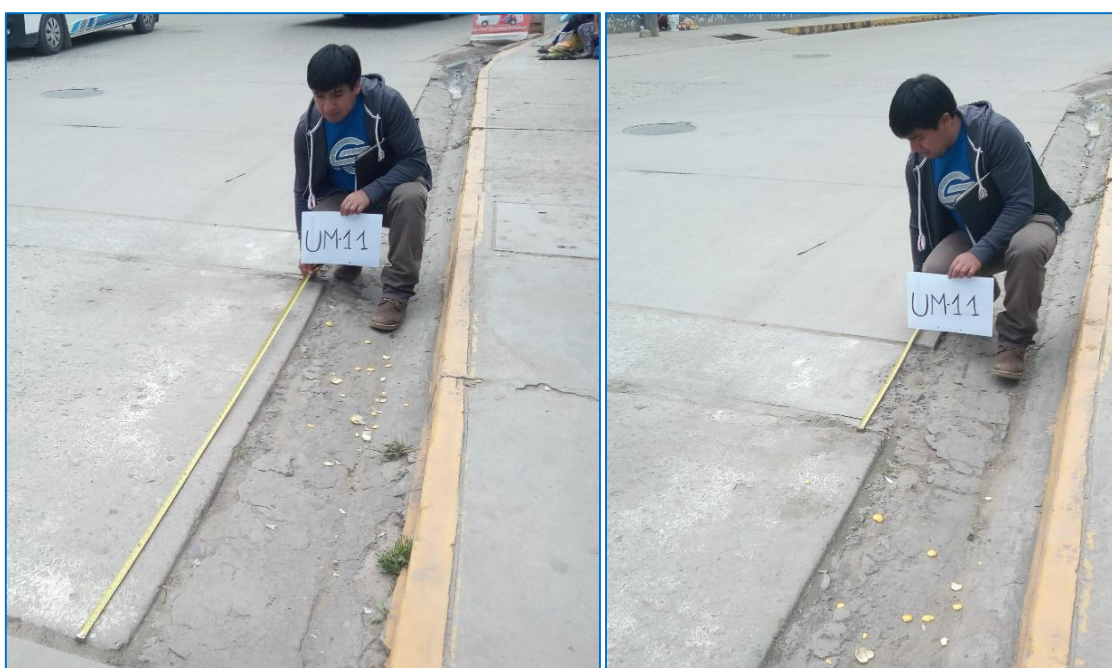
Figura N° 0 58: Fotos de unidad de muestreo 11.

Tipo de fallas: Parche grande y descascamiento de junta.

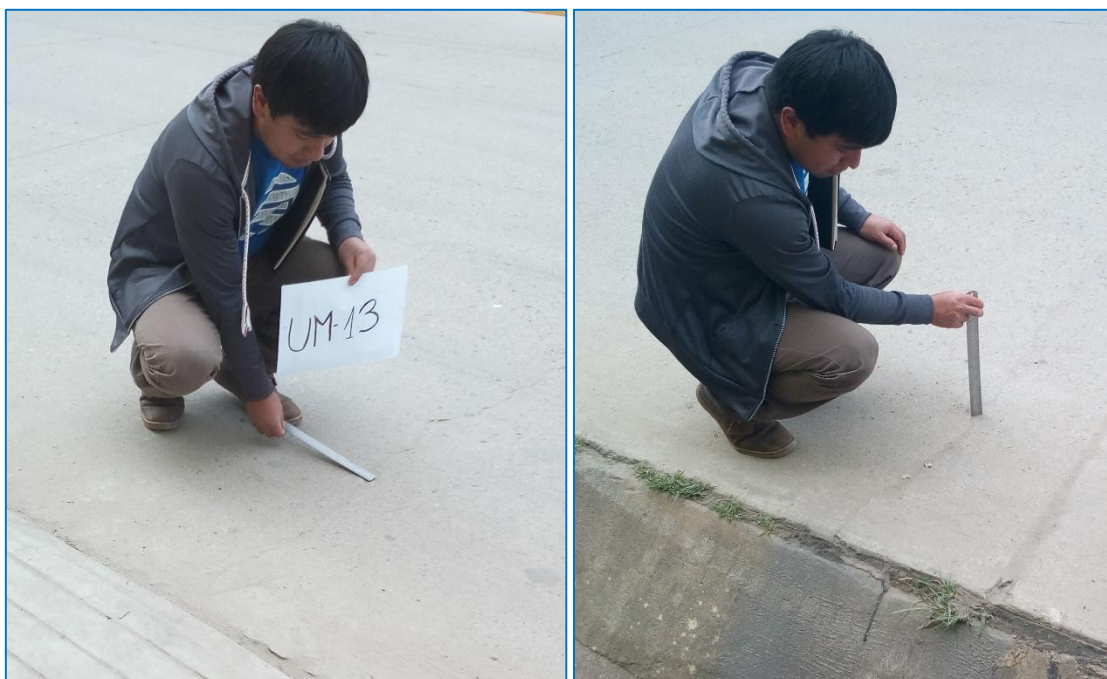
Figura N° 0 59: Fotos de unidad de muestreo 13.

Tipo de fallas: Grieta transversal y grietas de retracción.

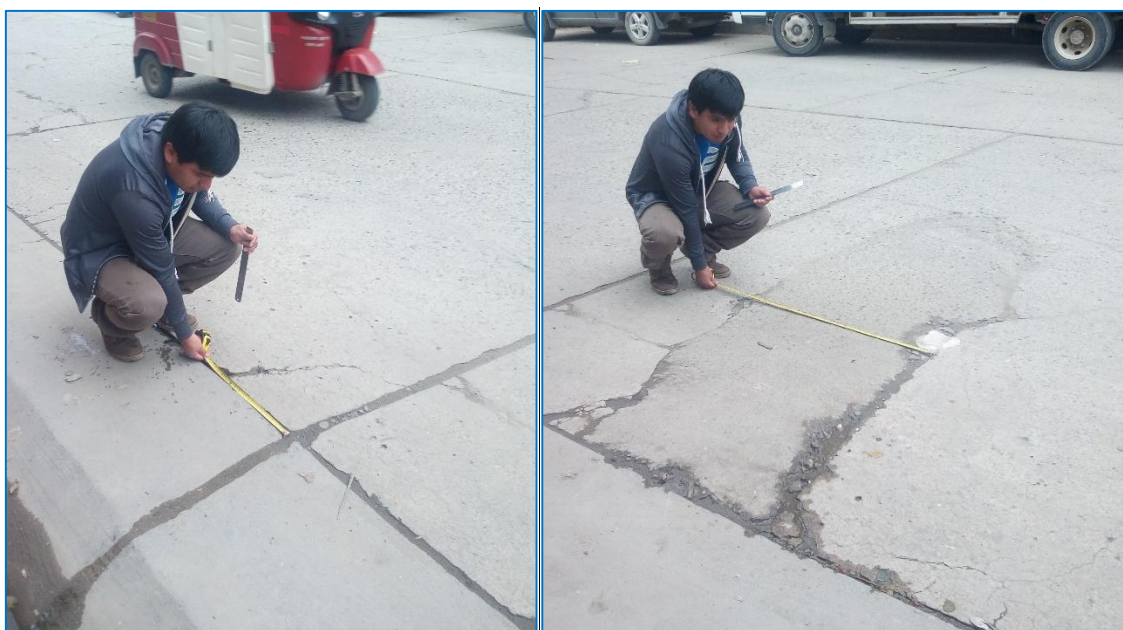
Figura N° 0 60: Fotos de unidad de muestreo 15.

Tipo de fallas: Grieta esquina y parche grande.

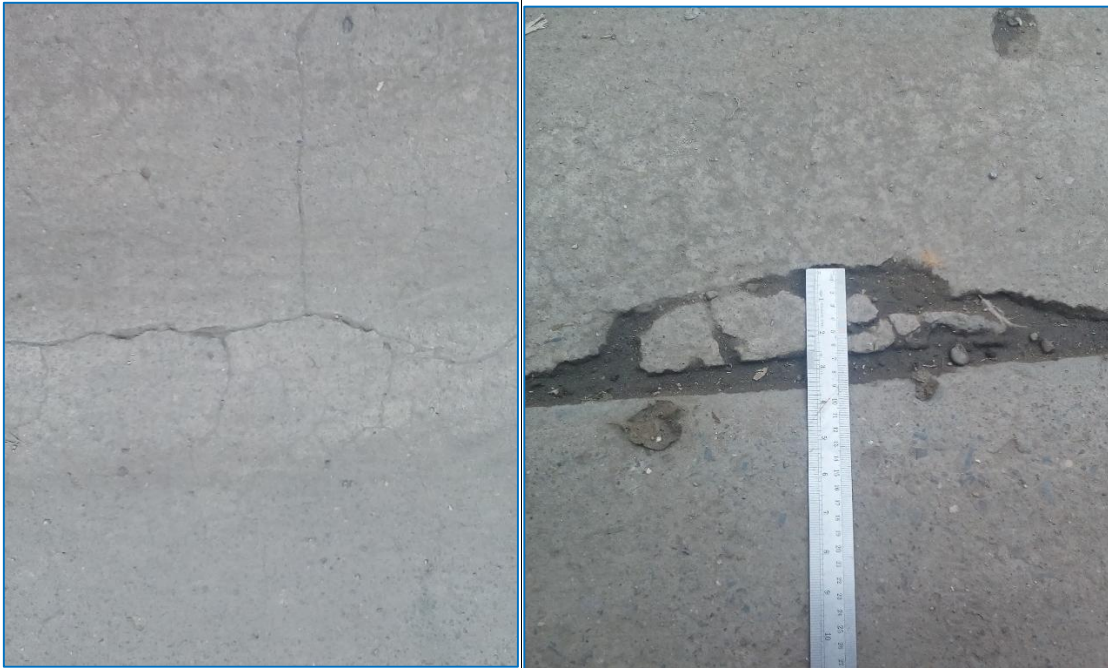
Figura N° 0 61: Fotos de unidad de muestreo 17.

Tipo de fallas: Grieta retracción y descascaramiento de junta.

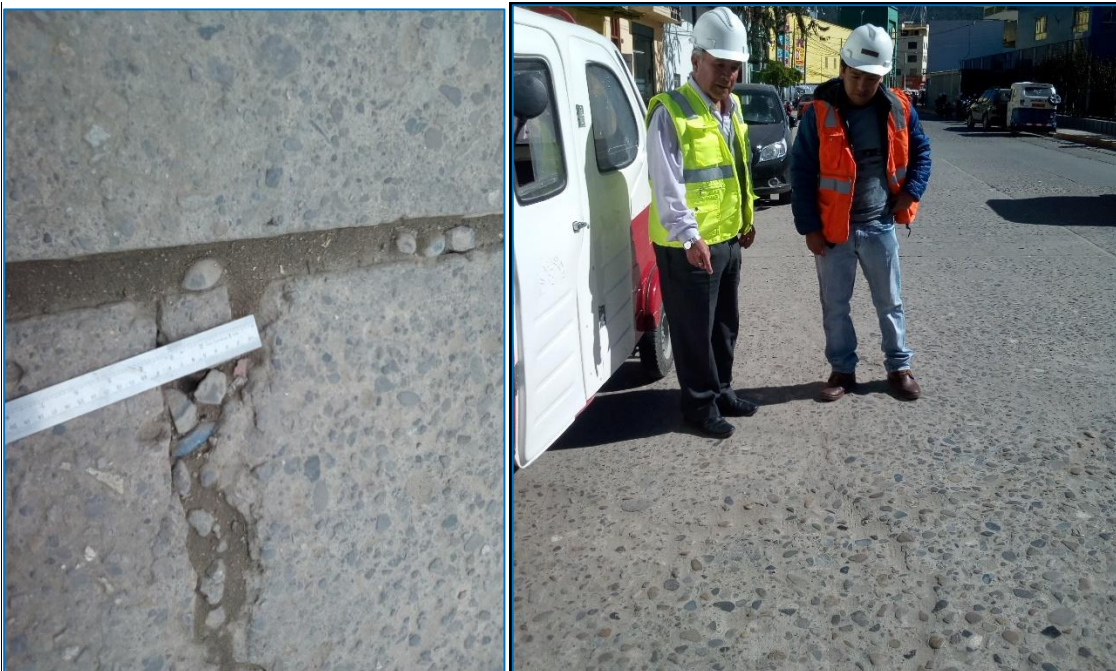
Figura N° 0 62: Fotos de unidad de muestreo 19.

Tipo de fallas: Grieta longitudinal y pulimiento de agregados.

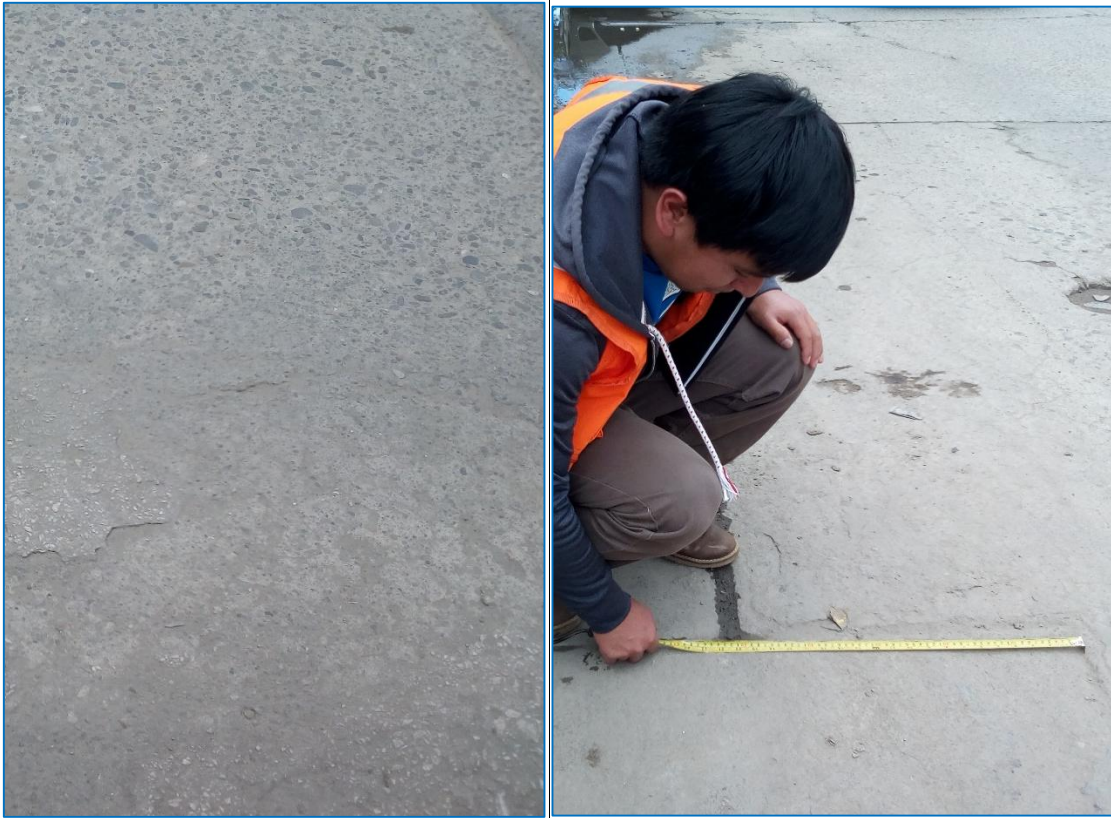
Figura N° 0 63: Fotos de unidad de muestreo 21.

Tipo de fallas: Pulimiento de agregados y parche grande.

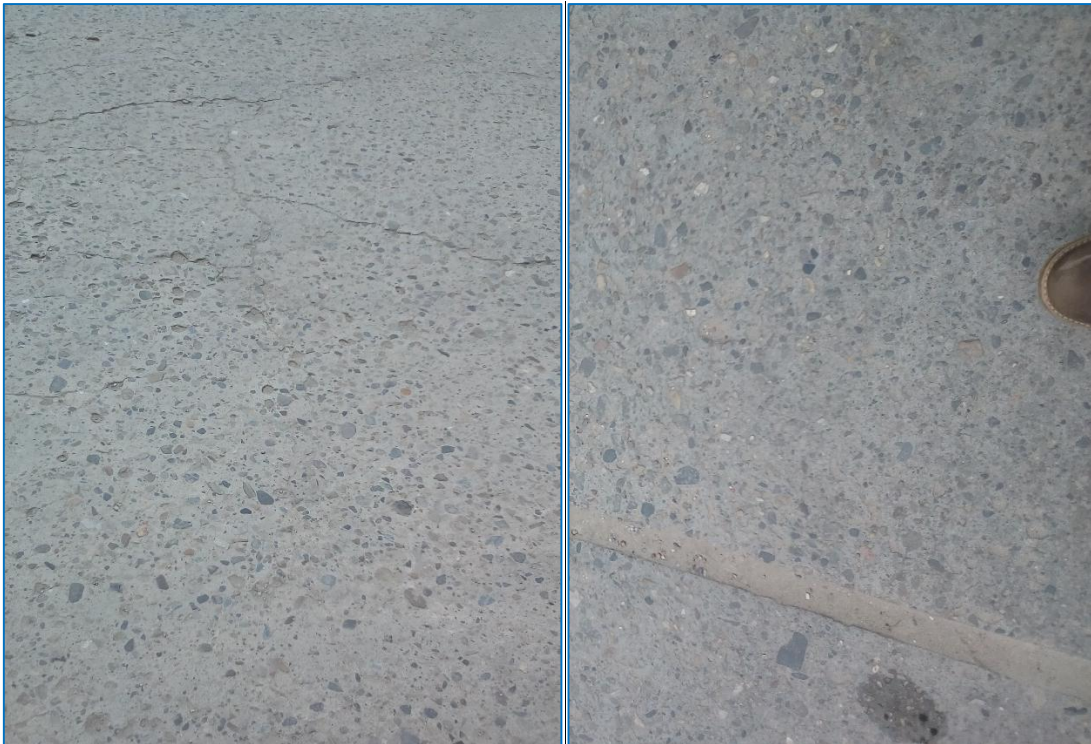
Figura N° 0 64: Fotos de unidad de muestreo 23.

Tipo de fallas: Grietas de retracción y pulimiento de agregados.

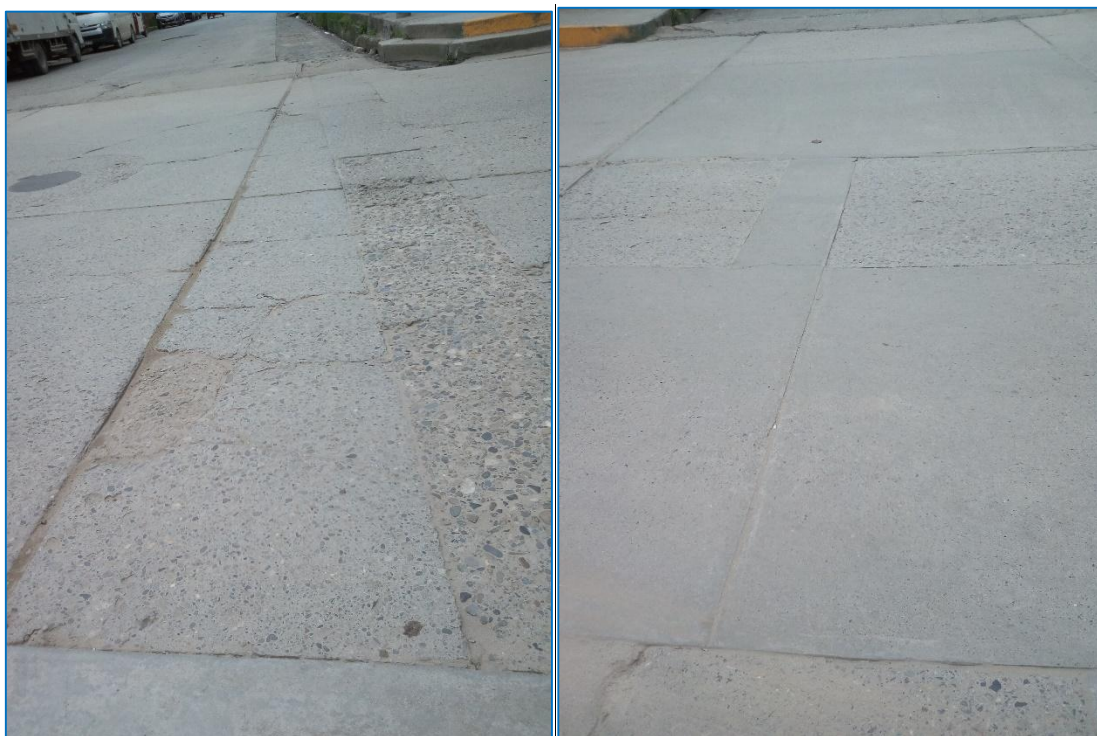
Figura N° 0 65: Fotos de unidad de muestreo 25.

Tipo de fallas: Parche grande.

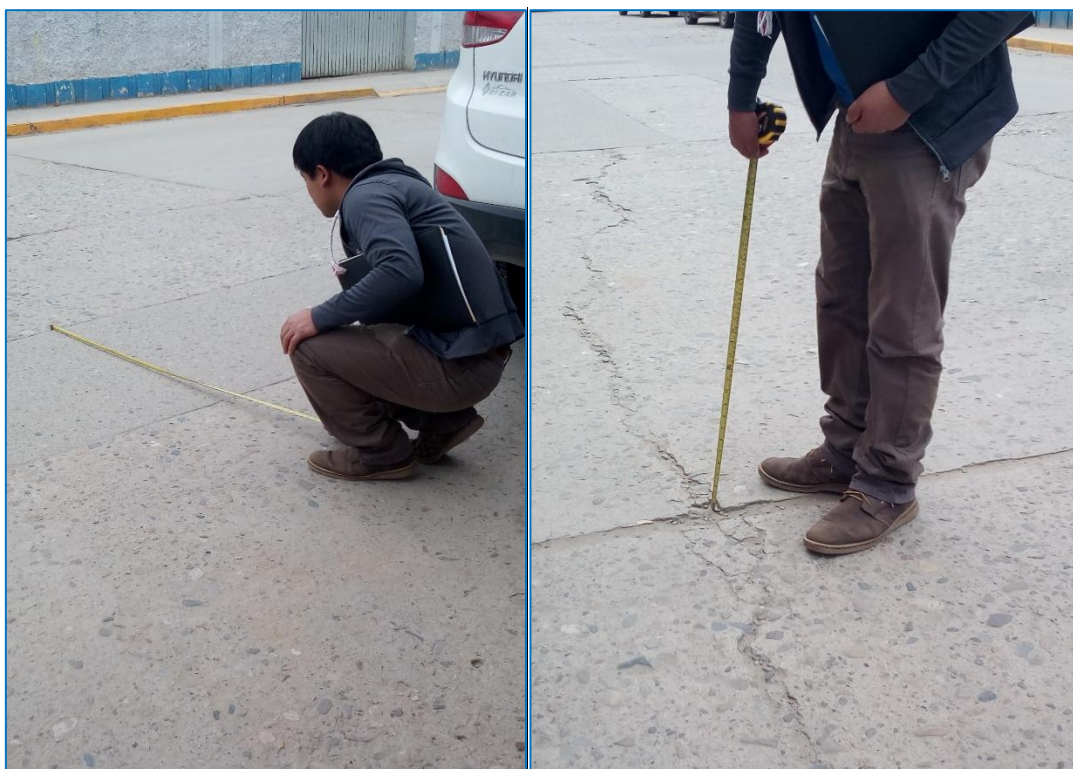
Figura N° 0 66: Fotos de unidad de muestreo 27.

Tipo de fallas: Parche grande y grieta longitudinal.

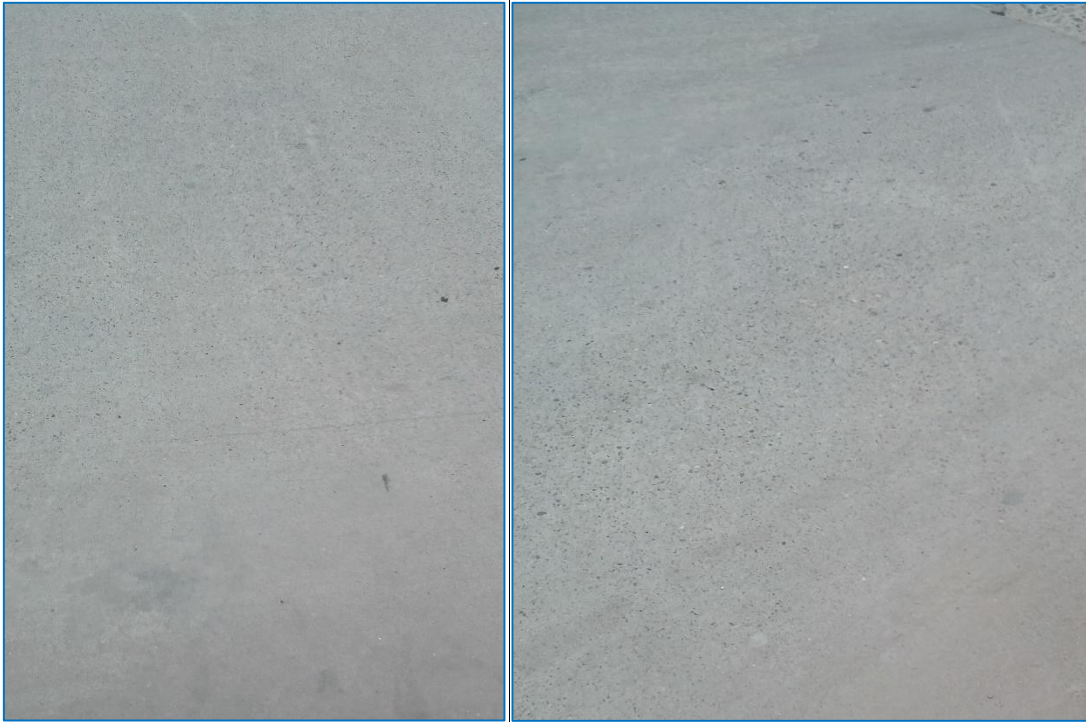
Figura N° 0 67: Fotos de unidad de muestreo 29.

Tipo de fallas: Grietas de retracción.

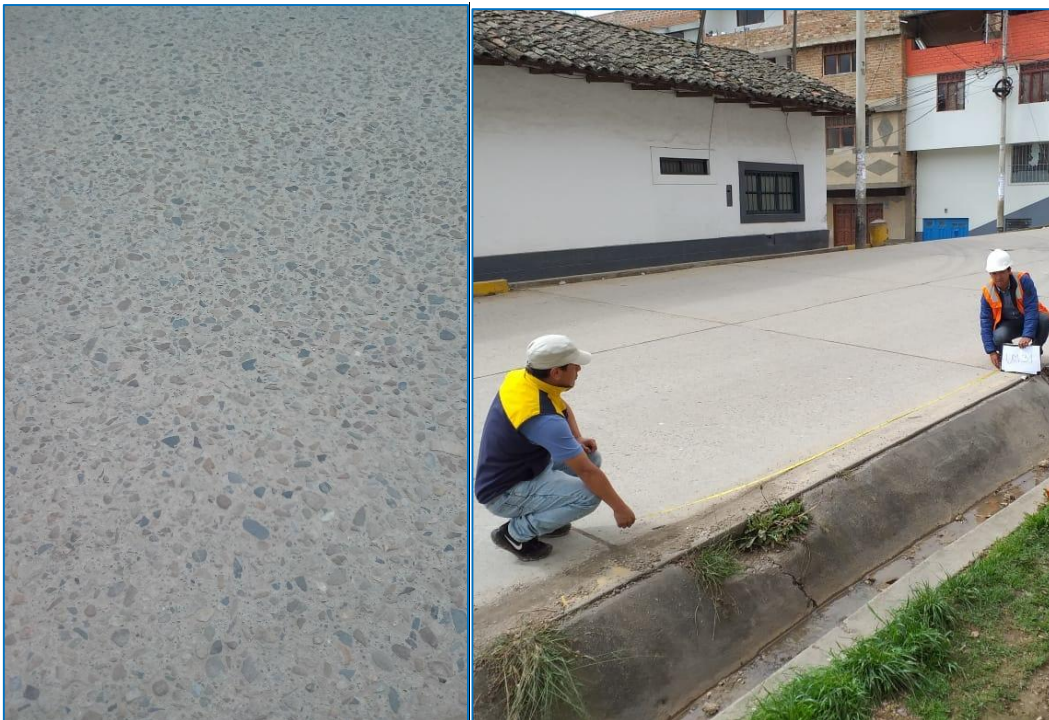
Figura N° 0 68: Fotos de unidad de muestreo 31.

Tipo de fallas: Pulimiento de agregados y medida de paño.

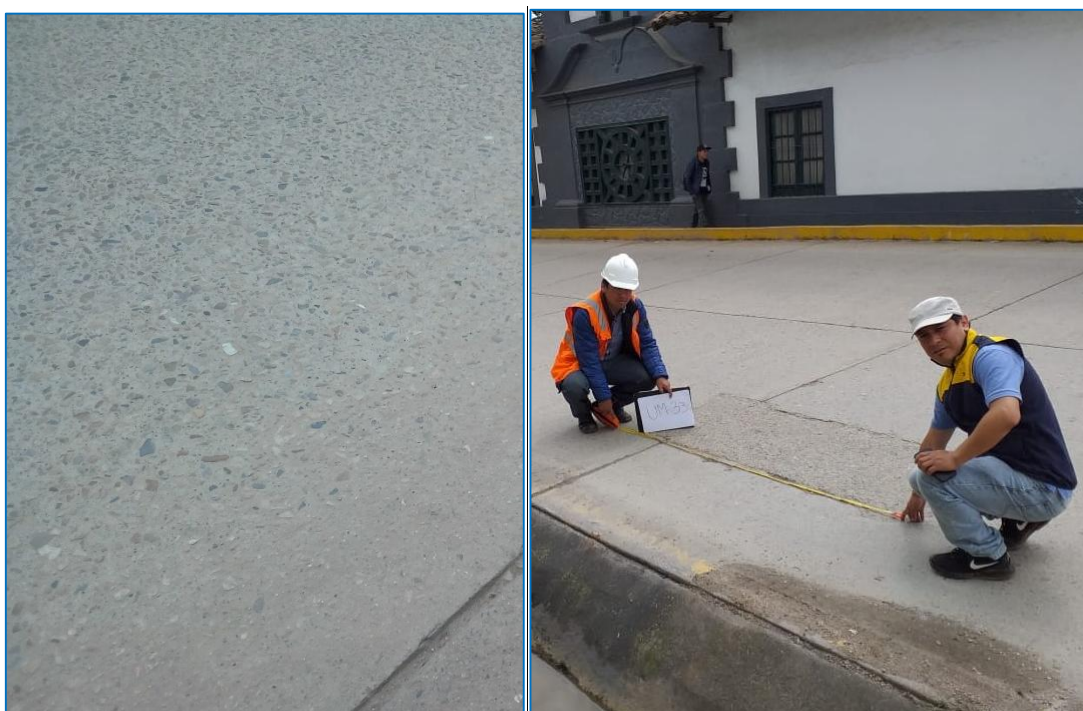
Figura N° 0 69: Fotos de unidad de muestreo 33.

Tipo de fallas: Pulimiento de agregados y parche grande deteriorado.

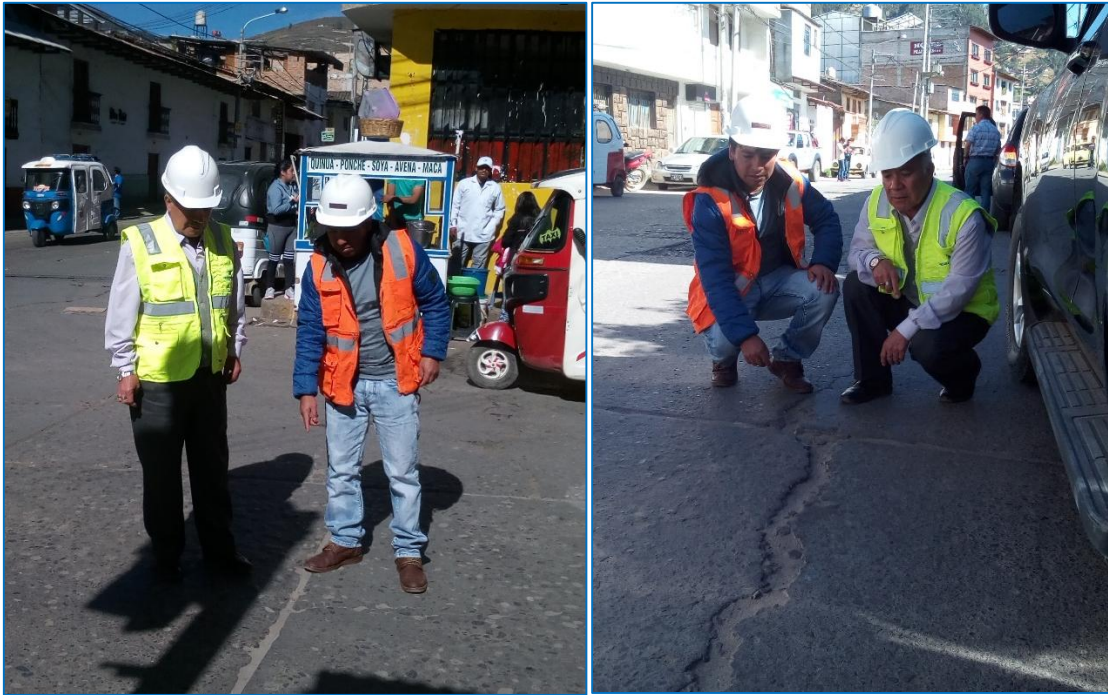
Figura N° 0 73: Toma de datos inspeccionado por el asesor de tesis.

Descripción: Punto de inicio del pavimento de estudio. Grieta longitudinal en UM 03 severidad alta.

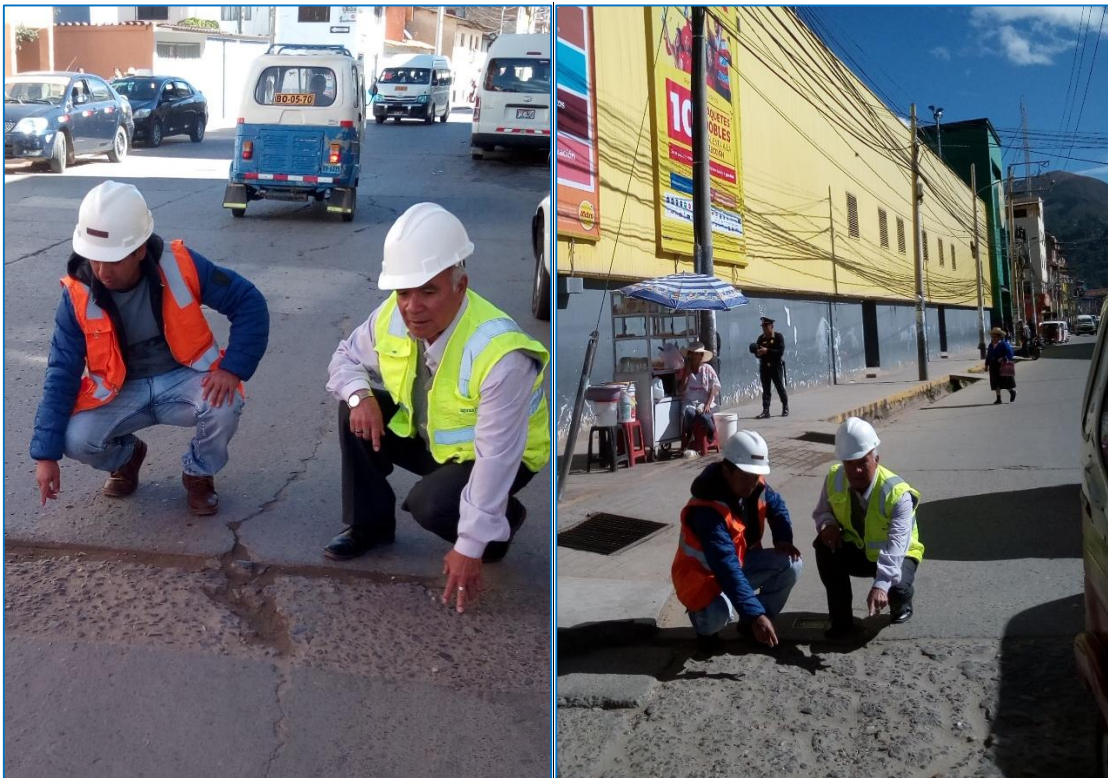
Descripción: Parche grade deteriorado en UM -07. Pulimiento de agregados en UM-13.
