**UNIVERSIDAD NACIONAL DE CAJAMARCA**  
**FACULTAD DE INGENIERÍA**  
**ESCUELA ACADÉMICO PROFESIONAL DE INGENIERÍA**  
**CIVIL**

**EVALUACIÓN DEL ESTADO DE CONDICIÓN DE LOS PAVIMENTOS FLEXIBLES, DEL JR. GREGORIO MALCA, JR. 27 DE NOVIEMBRE Y JR. MARISCAL CASTILLA DE LA CIUDAD DE CHOTA, MEDIANTE EL MÉTODO PCI, PROVINCIA DE CHOTA, DEPARTAMENTO DE CAJAMARCA.**

**TESIS PARA OBTENER EL TÍTULO DE INGENIERO CIVIL**

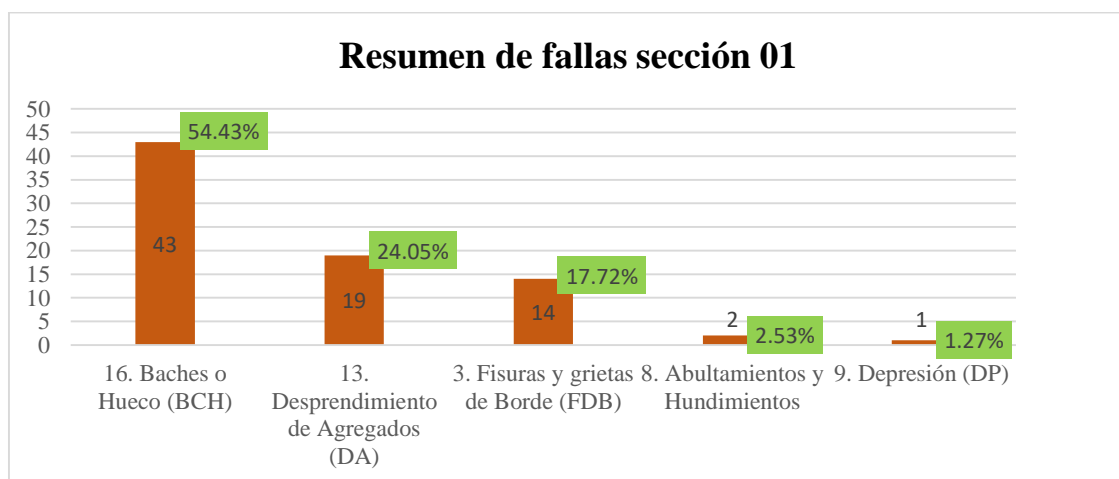
Figura 38: Resumen de fallas en la sección 1

Esta sección corresponde el Jr. Gregorio Malca cdra. 2, 3, 4, 5, 6, 7 y 8 con área 2721.50 m<sup>2</sup>, las fallas más frecuentes encontradas son los baches con 43 fallas registradas las cuales representan el (54.43%) respecto del total de las fallas en esta sección, de otro lado, la falla registrada que ha presentado menor cantidad, ha sido la falla tipo depresión con una falla registrada que representa el (1.27%) respecto del total, la figura 38 muestra la distribución de fallas en la sección 1.

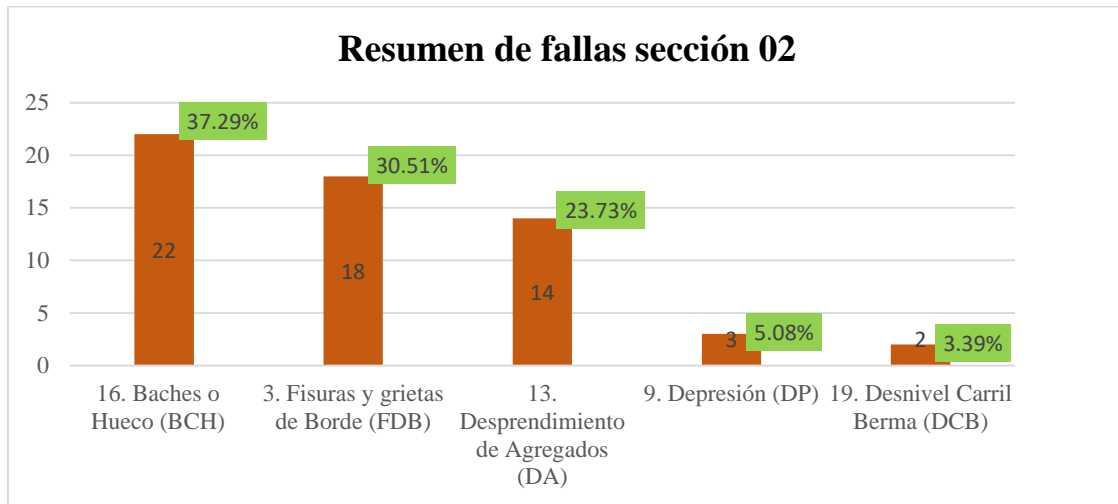
Figura 39: Resumen de fallas en la sección 2.

Esta sección comprende el Jr. 27 de Noviembre cdra. 1, 2, 3, 4 y 5, con área 1818.44 m<sup>2</sup>, los baches son las fallas más frecuentes con 22 fallas, la falla registrada con

menores cantidades es desnivel carril berma con dos fallas registradas, la figura 39 muestra el resumen de fallas en la sección 2.

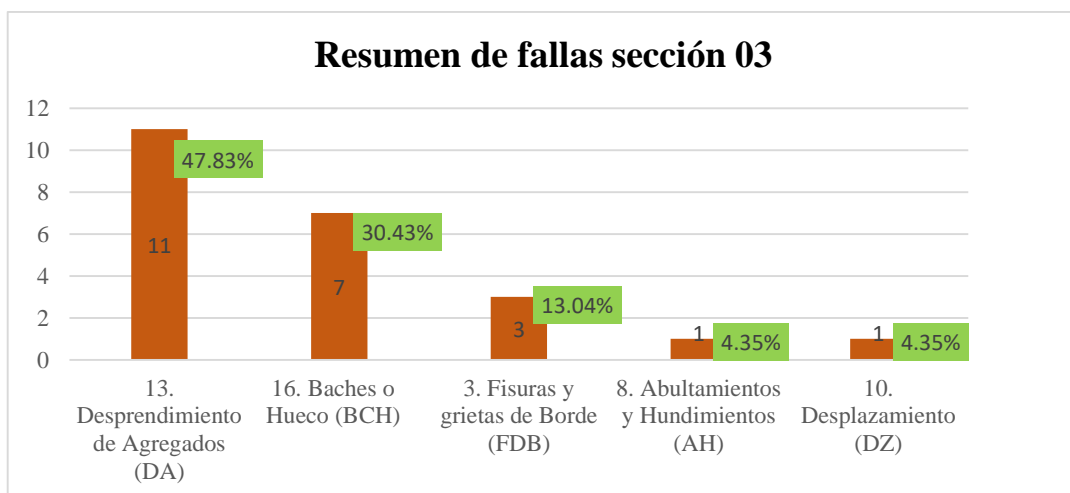
Figura 40: Resumen de fallas en la sección 3.

Esta sección comprende el Jr. Mariscal Castilla cdra. 1, 2 y 3, con área 1170.80 m<sup>2</sup>, el desprendimiento de agregados es la falla más representativa con una incidencia del 47.83%, respecto del total de fallas, las fallas que se presentan con menor frecuencia son los abultamientos y desplazamientos con un daño registrado por cada falla, la figura 40 muestra el resumen de fallas para la sección 3.

Los datos que muestran las figuras 38, 39 y 40; hacen notar que la sección 1 ha sido la sección con mayor cantidad de baches 54.43% respecto del total de fallas registradas, reduciendo significativamente el PCI consecuencia de ello resulta ser la sección con menor PCI, por otra parte, la sección 2 muestra a los baches como la falla más representativa en esta sección con una incidencia del 37.29%, en la sección 3 los baches han disminuido considerablemente, por lo que, es razonable pensar que para esta sección la influencia en la reducción del PCI sea menor en comparación con las otras dos secciones del pavimento.

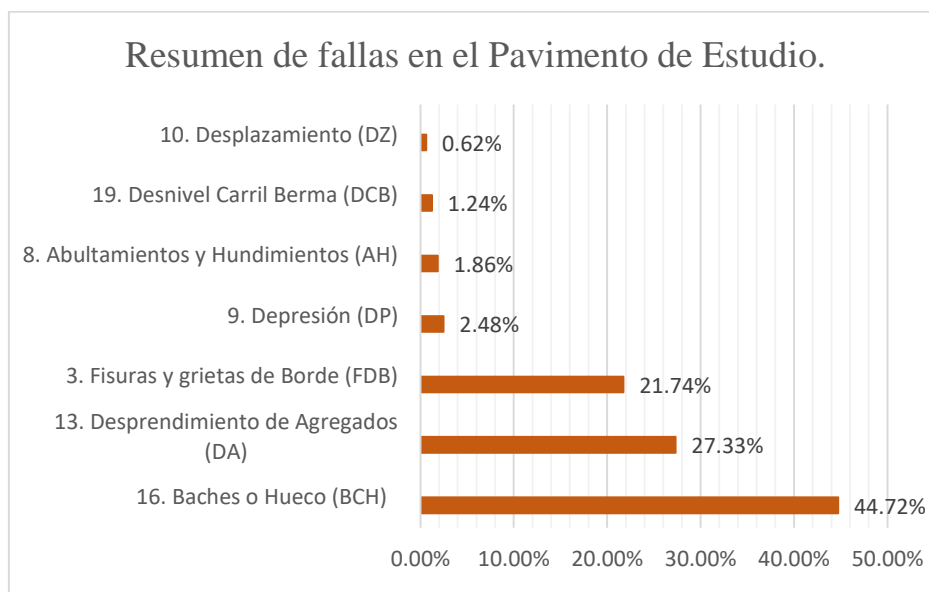
Figura 41: Resumen de fallas en el pavimento de estudio.

La figura 41, muestra el resumen de fallas encontradas en el pavimento de estudio, identificándose 161 fallas, distribuidas en siete tipos de daño, los cuales son: baches (44.72%), desprendimiento de agregados (27.33%), fisuras y grietas de borde (21.74%), depresión (2.48%), abultamientos (1.86%), desnivel carril berma (1.24%) y desplazamiento (0.62%).

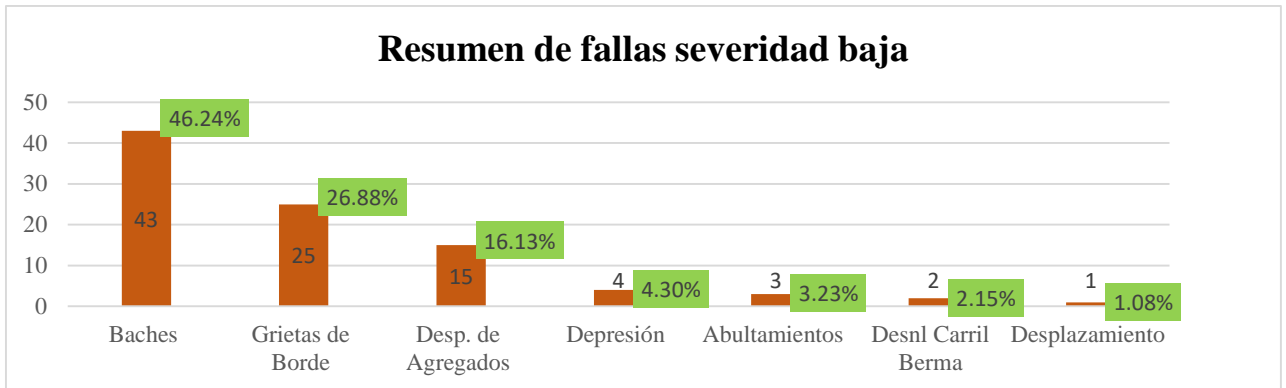
Figura 42: Fallas en el pavimento de estudio de severidad baja

La figura 42 muestra las fallas registradas con grado de severidad baja, los datos muestran que existen mayores fallas de severidad baja en la falla tipo bache (46.24%), se puede observar siete fallas diferentes, la que coincide con las fallas identificadas en el estudio.

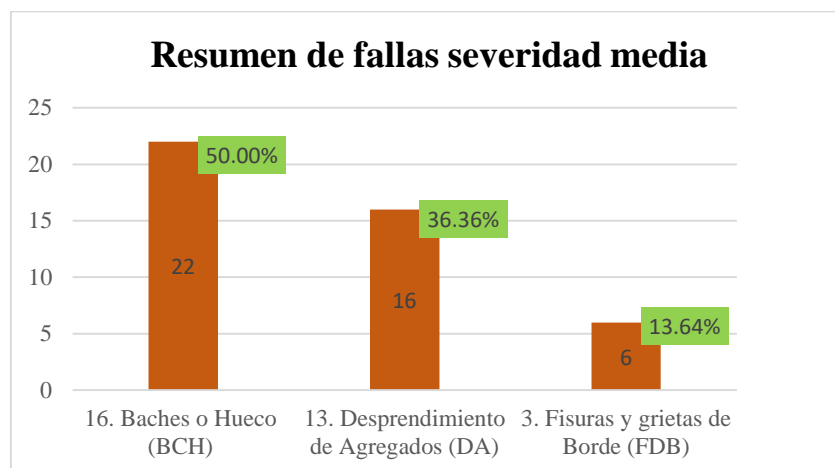
Figura 43: Fallas en el pavimento de estudio de severidad media

La figura 43, muestra las fallas registradas con grado de severidad media, los datos muestran que existen mayores fallas tipo bache (50%), se puede observar que los baches, desprendimiento de agregados y las grietas de borde, se han desarrollado más en comparación con las otras fallas.
