EVALUACION DE FALLAS ESTRUCTURALES EN VIVIENDAS UBICADAS AL MARGEN DEL RIO MASHCON – DISTRITO DE CAJAMARCA

TESIS PARA OPTAR TITULO PROFESIONAL DE INGENIERO CIVIL

2013

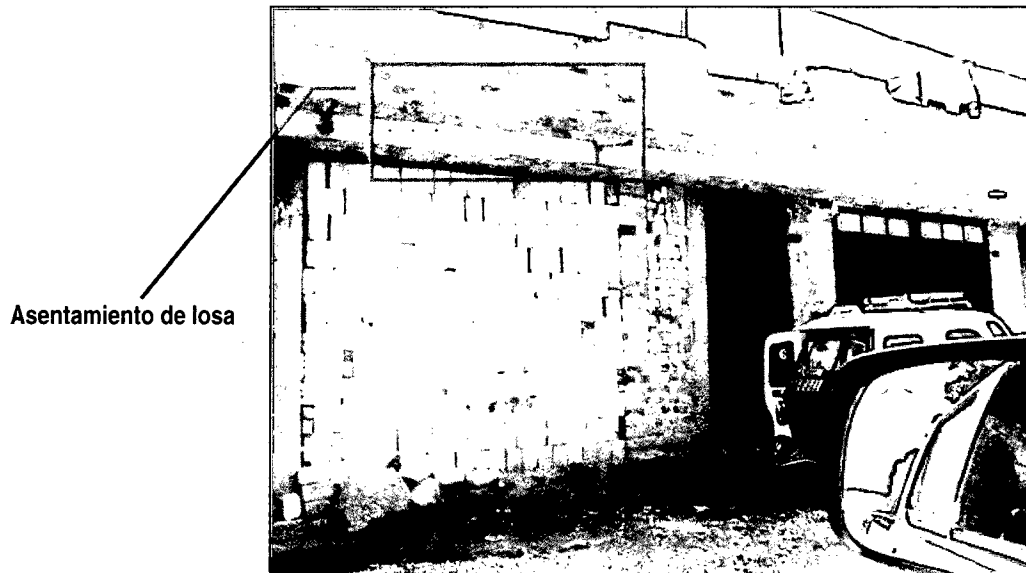
Figura 16: Vivienda encuestada N°1

Instalaciones: las instalaciones eléctricas has sido construida rompiendo la albañilería de manera vertical y en algunos casos inclinadas. Las Instalaciones sanitarias han sido construidas sin criterios técnicos ya que las dimensiones arquitectónicas de los ambientes son menores a las normadas.

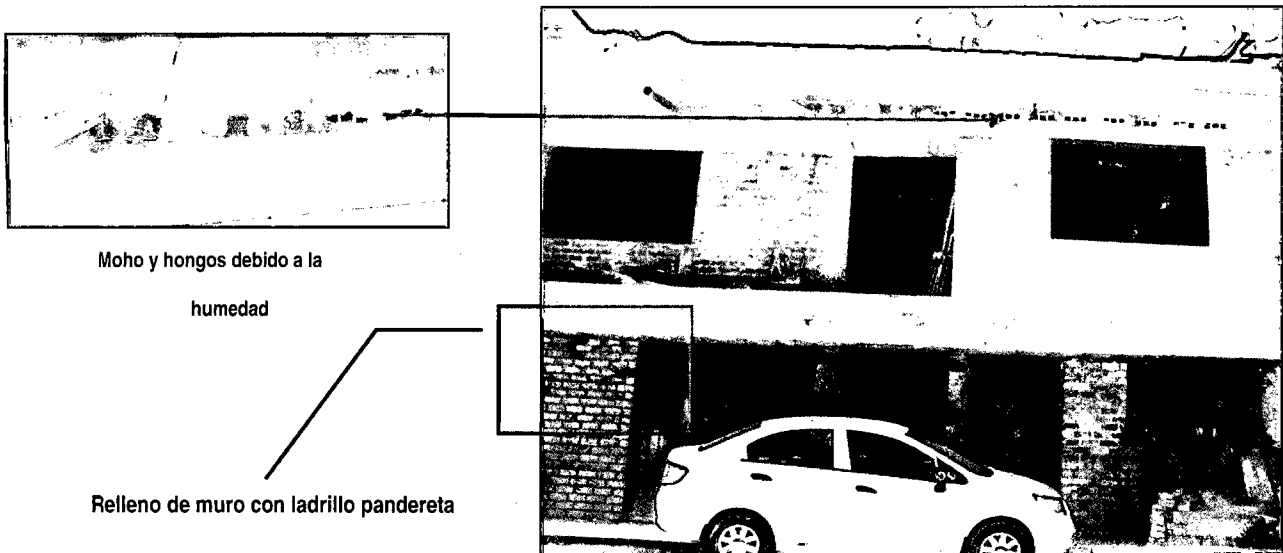
Acabados: La fachada no se encuentra tarrajado, la vivienda no está culminada en el primer nivel por falta de tarrajeo, en el segundo nivel se ha tarrajado solo 3 ambientes interiores.
