**EVALUACIÓN DE LA VULNERABILIDAD ESTRUCTURAL
DE LOS MUROS DE ALBAÑILERÍA DE LA I.E. N° 17524
DE LA LOCALIDAD DE SAN AGUSTÍN DEL DISTRITO DE
BELLAVISTA - JAÉN**

**TESIS PARA OPTAR EL TÍTULO PROFESIONAL
DE INGENIERO CIVIL**

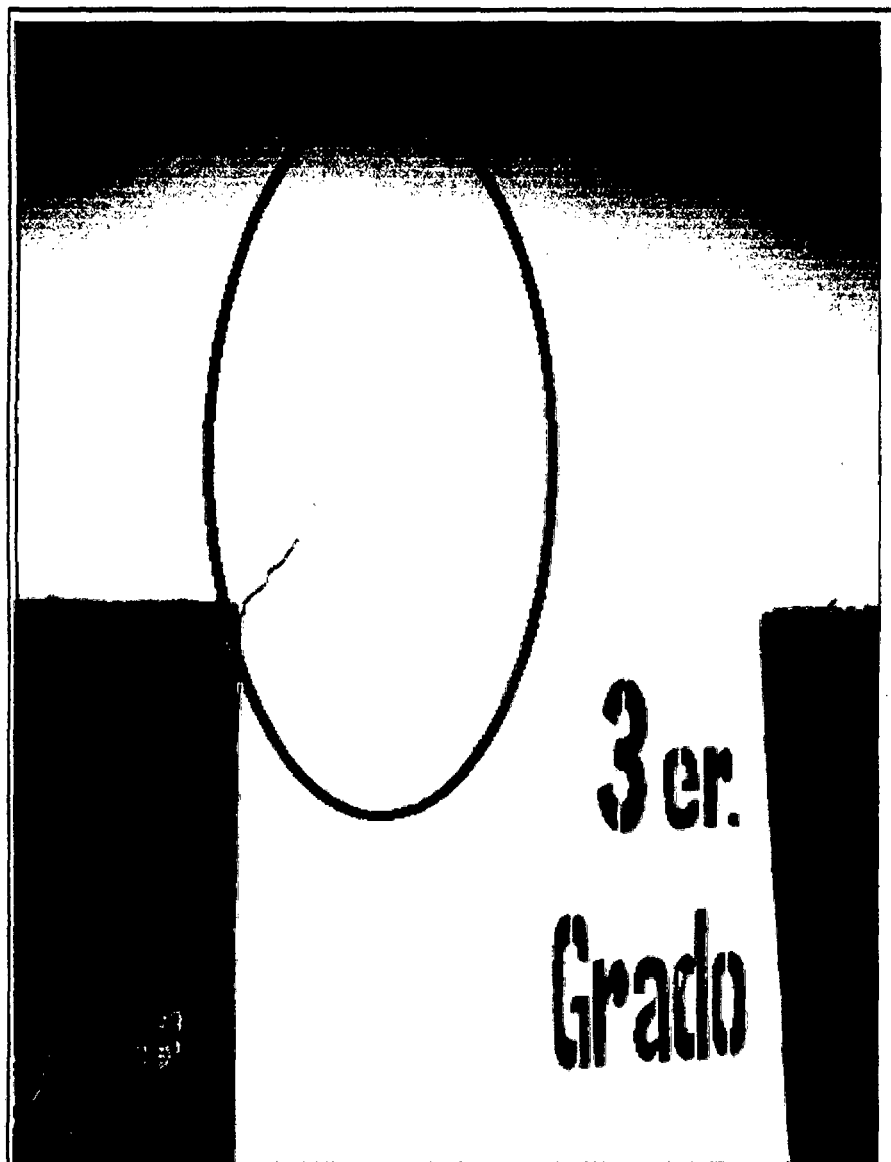
FIGURA 2

Descripcion : En la figura 2, se aprecia una grieta en la parte lateral del aula 3 pabellon A de la I.E N° 17524, en el muro se aprecia una grieta oblicua el cual nace en el borde superior del alfeizer y se proyecta hasta la viga solera.

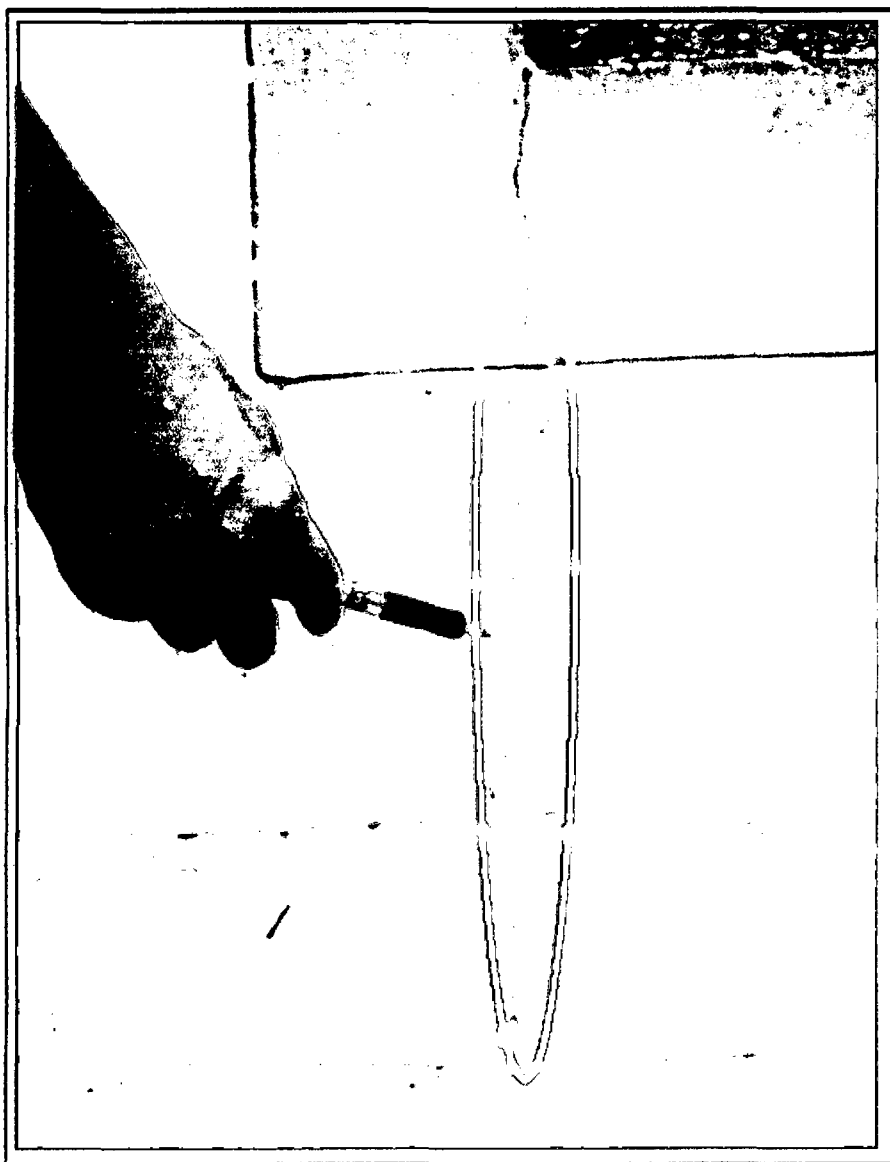
FIGURA 5

En la figura 5. se aprecia una grieta en la parte lateral exterior del aula 2 pabellon B de la I.E N° 17524, en el muro se aprecia una grieta vertical la cual nace en el borde inferior del alfeizer y se proyecta hasta el sobrecimiento, la causante de esta falla es debido al asentamiento diferencial.

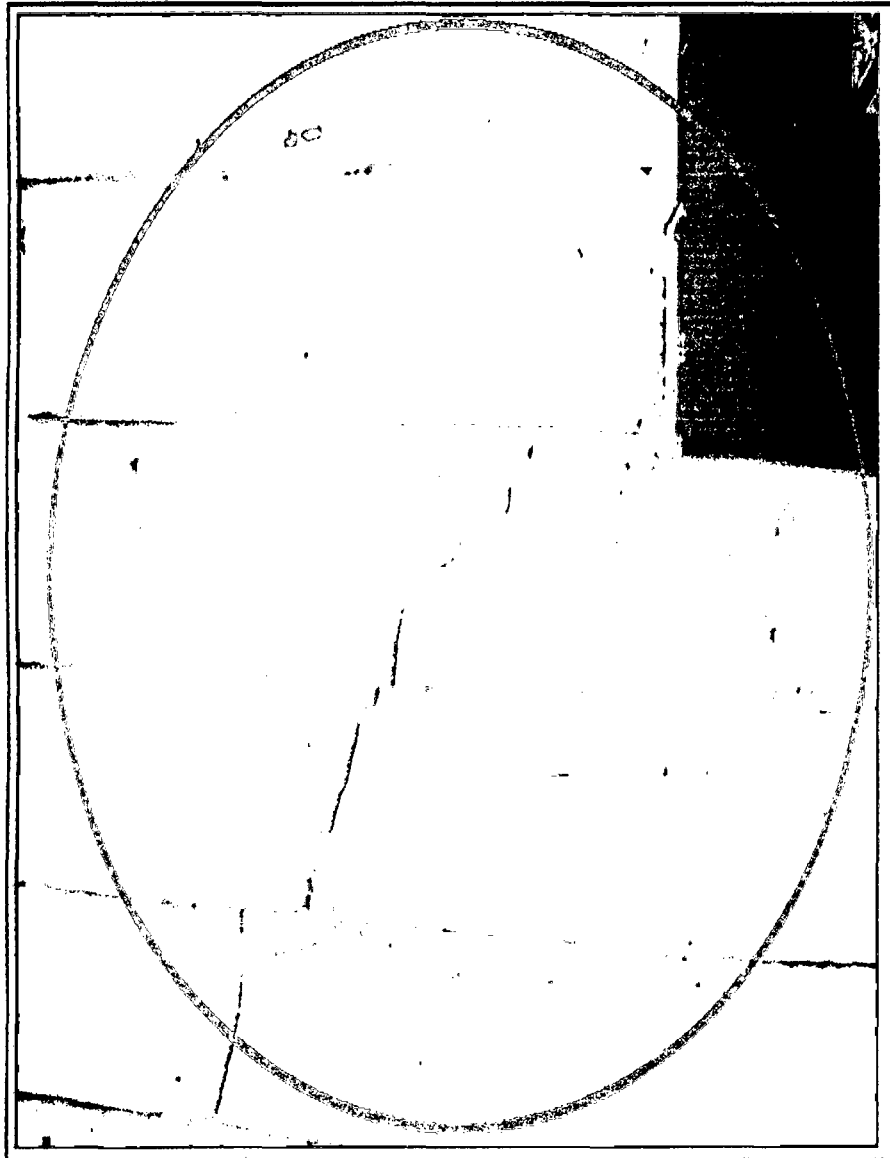
FIGURA 7

En la figura 7. se aprecia una grieta en la parte lateral exterior del aula 3 pabellon B de la I.E N° 17524, en el muro se aprecia una grieta oblicua la cual nace en el borde inferior del alfeizer y se proyecta hasta el sobrecimiento, la causante de esta falla es debido al asentamiento diferencial.

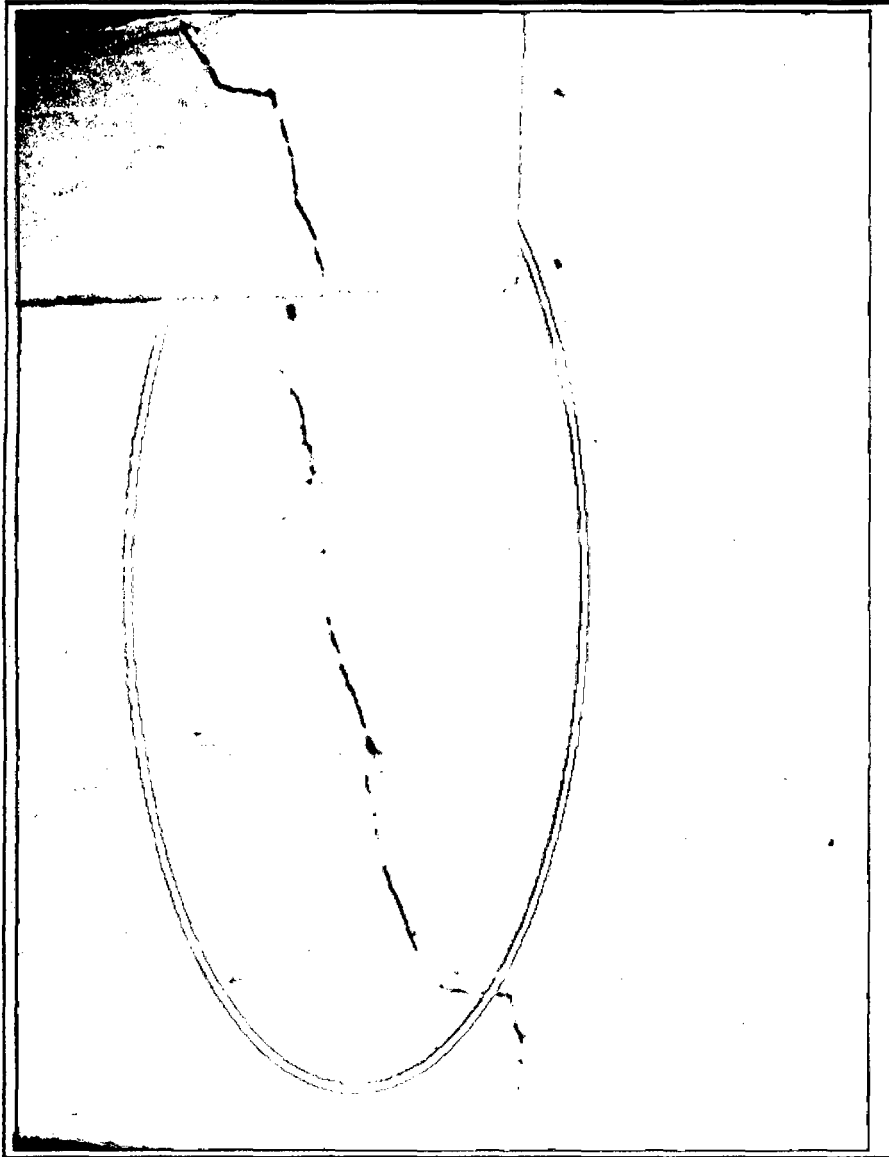
FIGURA 8.

En la figura 8. se aprecia una grieta en la parte lateral exterior del aula 3 pabellon B de la I.E N° 17524, en el muro se aprecia una grieta oblicua la cual nace en el borde inferior del alfeizer y se proyecta hasta el sobrecimiento, la causante de esta falla es debido al asentamiento diferencial.

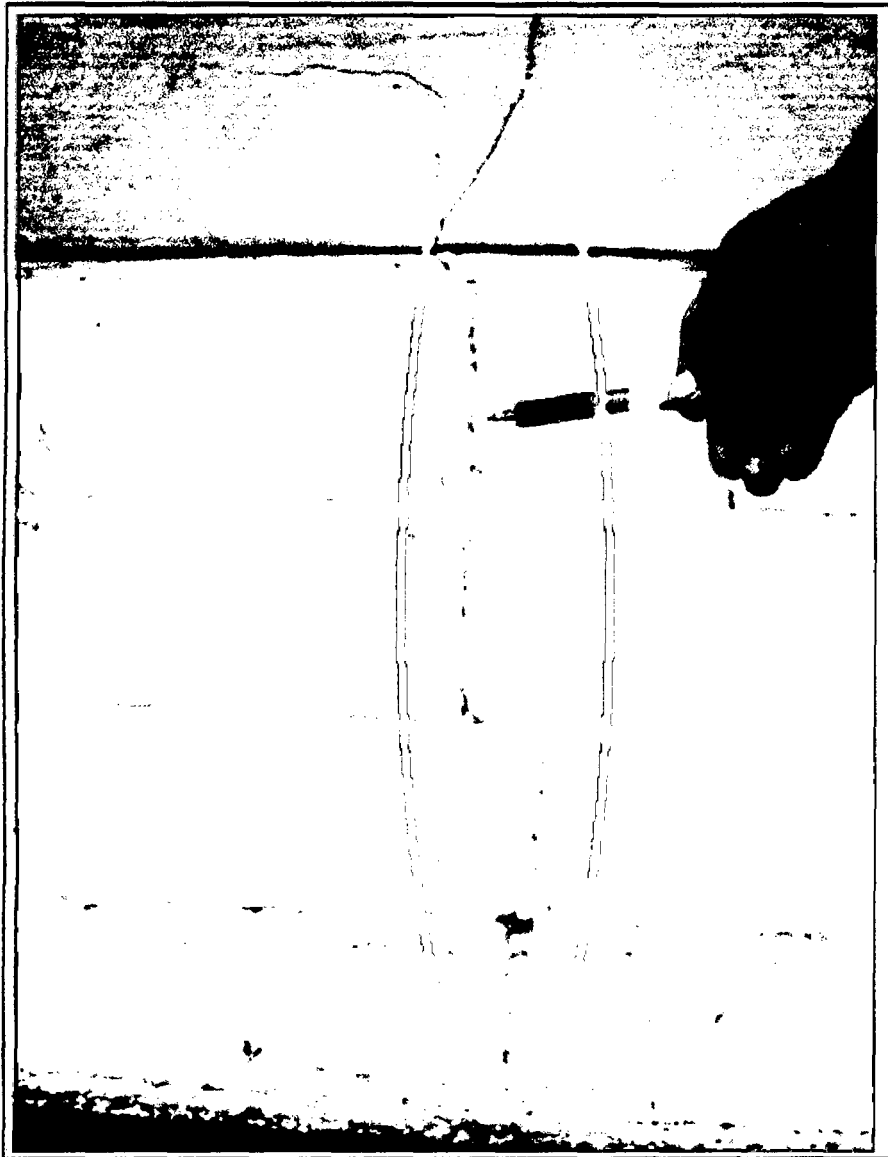
FIGURA 9

En la figura 9 se aprecia una grieta en la parte lateral exterior del aula 3 pabellon B de la I.E N° 17524, en el muro se aprecia una grieta vertical la cual nace en el borde inferior del alfeizer y se proyecta hasta el sobrecimiento, la causante de esta falla es debido al asentamiento diferencial.

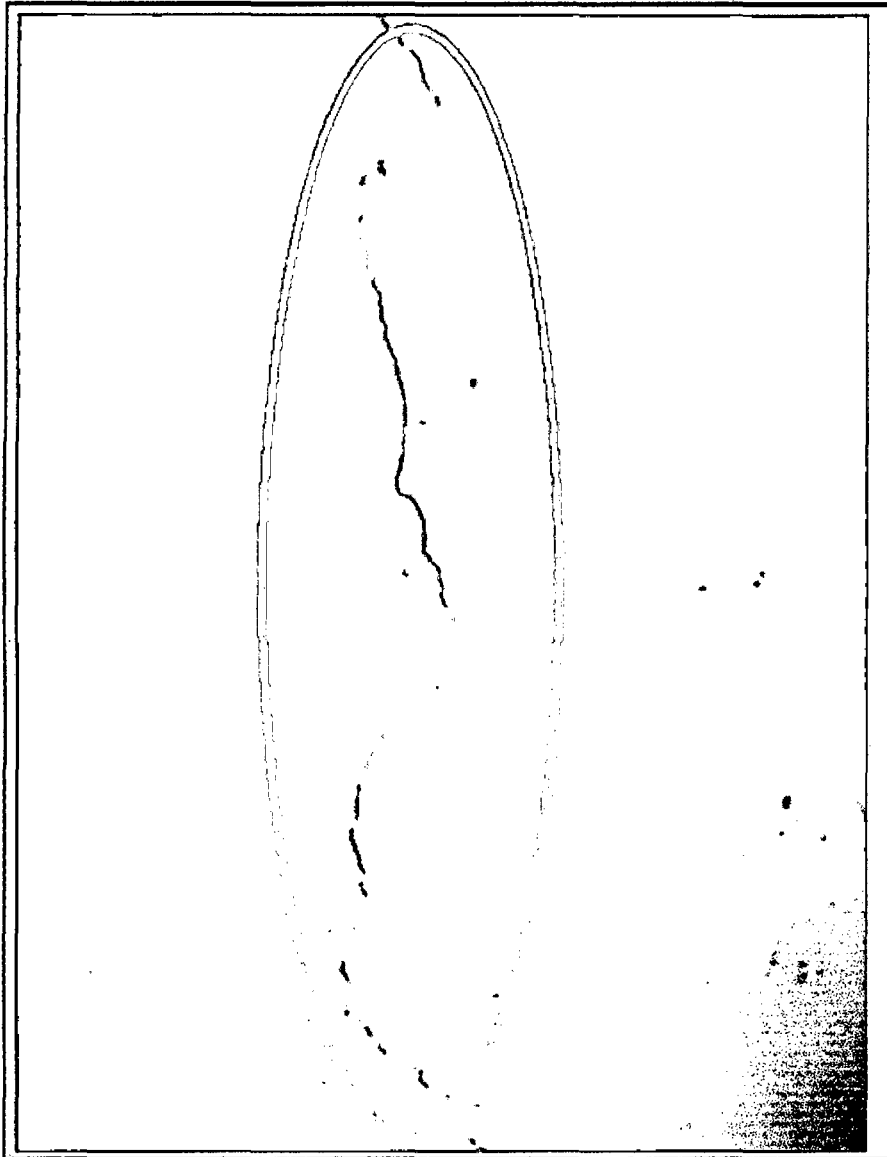
FIGURA 11

En la figura 11. se aprecia una grieta en la parte lateral interior del aula 2 pabellon B de la I.E N° 17524, en el muro se aprecia una grieta oblicua la cual nace en el alfeizer parte inferior y se proyecta hasta el sobrecimiento, la causante de esta falla es debido al asentamiento diferencial.
