UNIVERSIDAD NACIONAL DE CAJAMARCA
FACULTAD DE INGENIERÍA
ESCUELA ACADÉMICO PROFESIONAL DE INGENIERÍA CIVIL - SEDE JAÉN

**EVALUACIÓN DEL ESTADO ACTUAL DE LOS MUROS DE
ALBAÑILERÍA CONFINADA EN LAS VIVIENDAS DEL
SECTOR FILA ALTA - JAÉN**

TESIS PARA OPTAR EL TÍTULO PROFESIONAL DE INGENIERO CIVIL

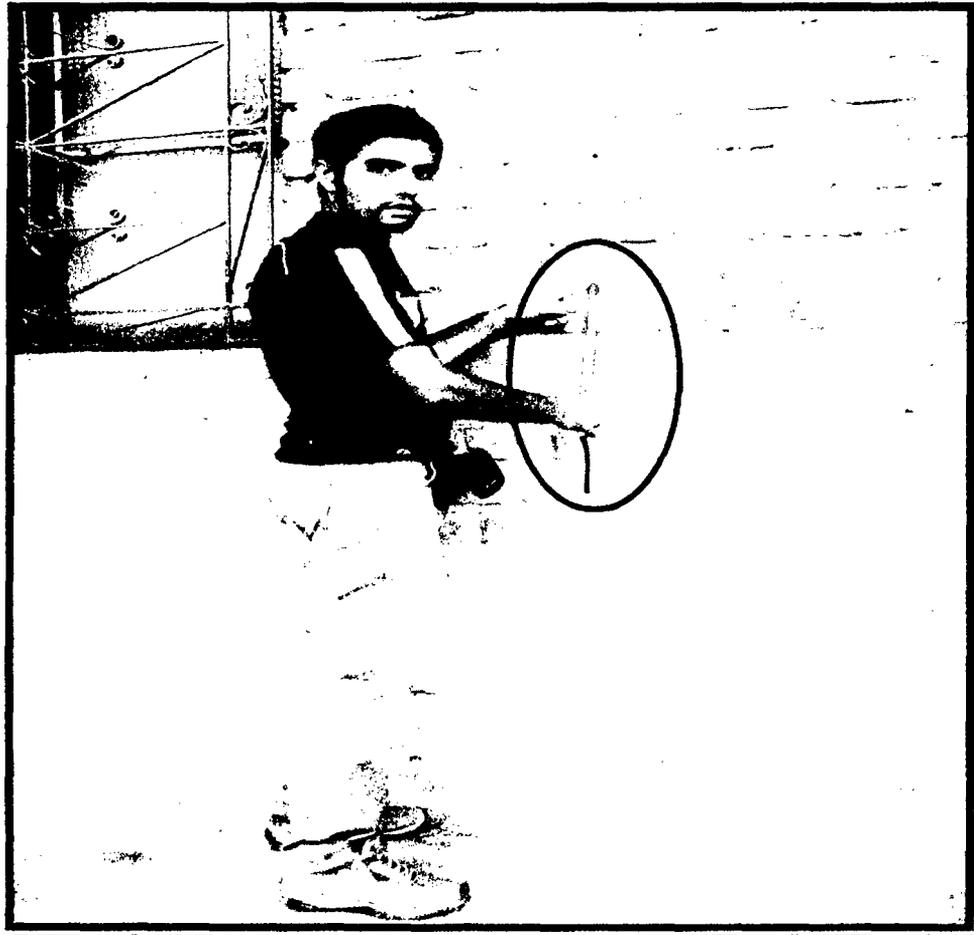
FIGURA 26

Descripción: En la figura 26, se aprecia espesores de junta de 3 cm, la cual se encuentra por encima de lo establecido en el reglamento nacional de edificaciones que especifica que los espesores de junta deben de ser mayores a 1,00 cm y menores a 1,5 cm.

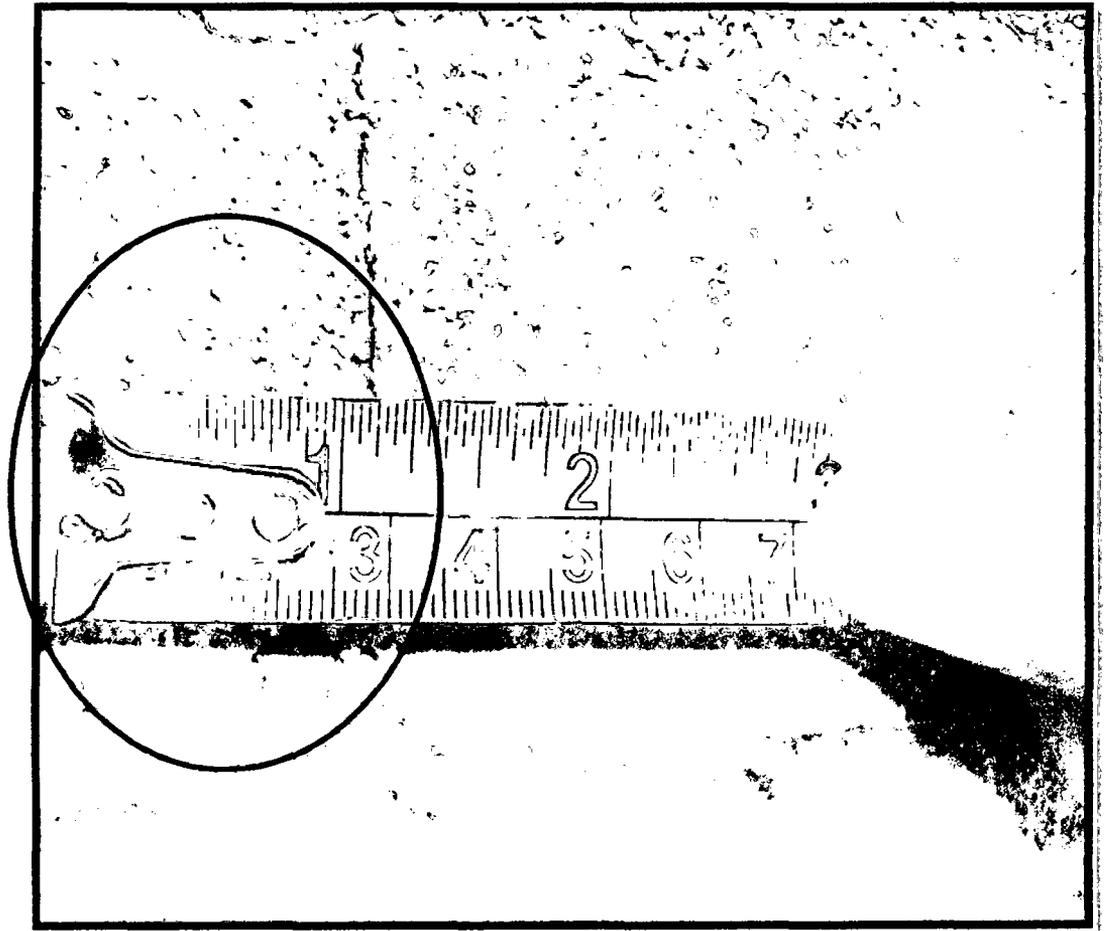
FIGURA 27

Descripción: En la figura 27, se aprecia espesores de junta de 3 cm, la cual se encuentra por encima de lo establecido en el reglamento nacional de edificaciones que especifica que los espesores de junta deben de ser mayores a 1,00 cm y menores a 1,5.

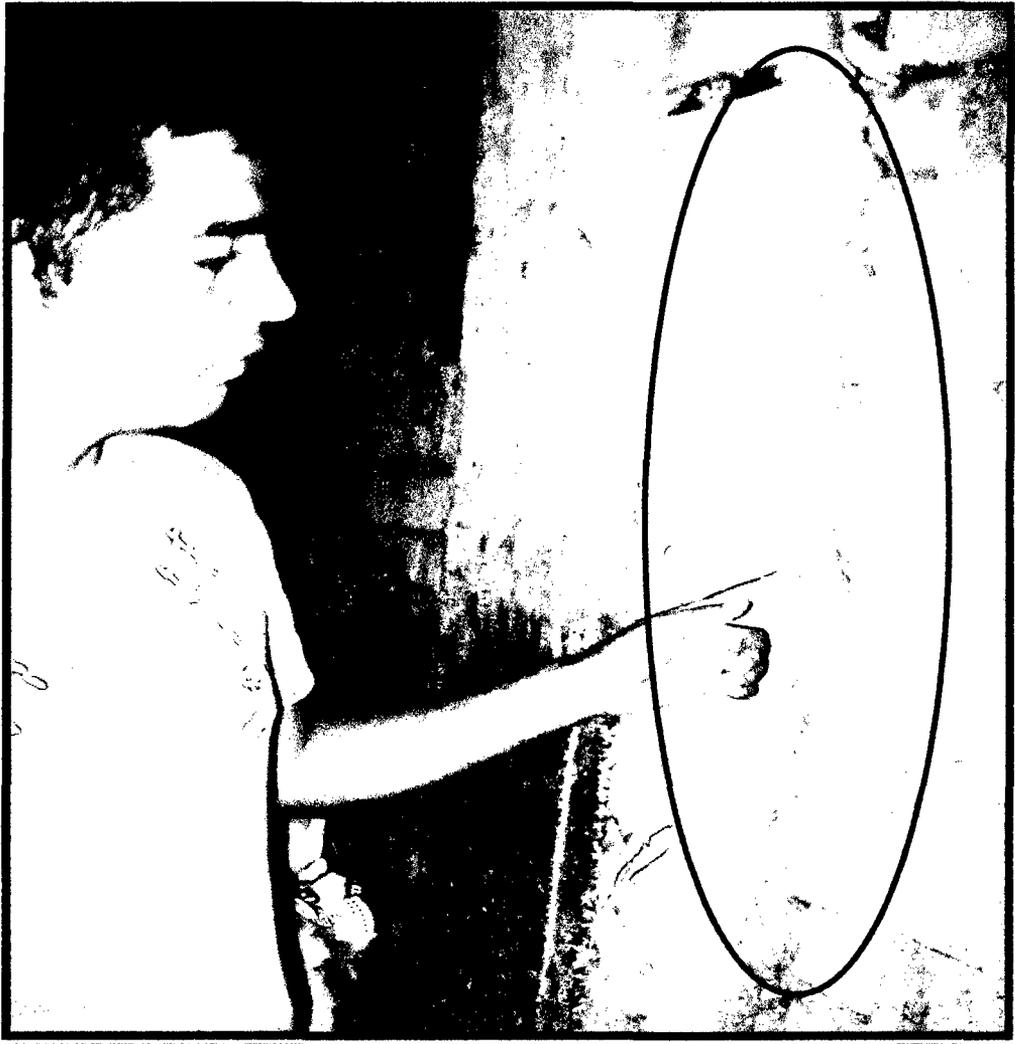
FIGURA 31

Descripción: En la figura 31, se aprecia una grieta longitudinal a lo largo de todo el muro del grado severo que se encuentra ubicada entre la unión muro – columna, debido al asentamiento diferencial.

Cada vez que se prevea la construcción de muros en viviendas, es necesario la realización de un estudio de mecánica de suelos, y de esta manera se diseñará la cimentación de acuerdo al tipo de suelo para evitar el agrietamiento de los muros de albañilería.

Los muros con agrietamientos mayores a 10mm deberían reconstruirse nuevamente para evitar pérdidas de vidas humanas ante un fenómeno natural y para los agrietamientos menores deberán repararse y reforzarse para resistir cualquier fenómeno en el futuro.
