**UNIVERSIDAD NACIONAL DE CAJAMARCA
FACULTAD DE INGENIERÍA**

TESIS PROFESIONAL

**EVALUACIÓN SUPERFICIAL DEL ESTADO ACTUAL DEL
PAVIMENTO DE LAS CALLES DEL DISTRITO DE PACCHA POR
EL MÉTODO PCI Y VIZIR.**

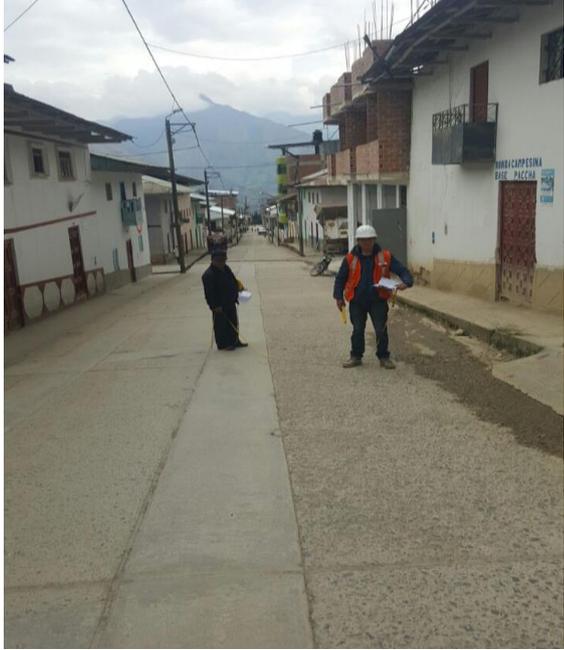
FOTO N° 01	FOTO N°02

<p data-bbox="400 1144 842 1211"><i>Falla: parche grande UM-08, con severidad media (9 M)</i></p>

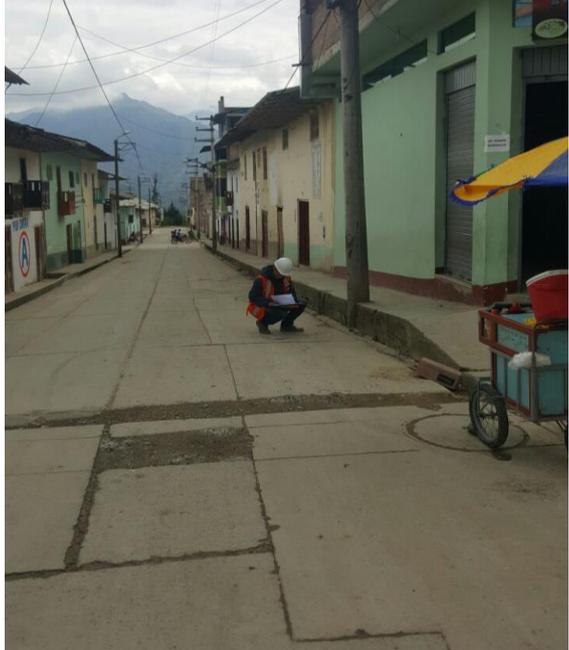
<p data-bbox="992 1144 1434 1211"><i>Falla: parche grande UM-05, con severidad media (10 M)</i></p>
FOTO N° 03	FOTO N° 04

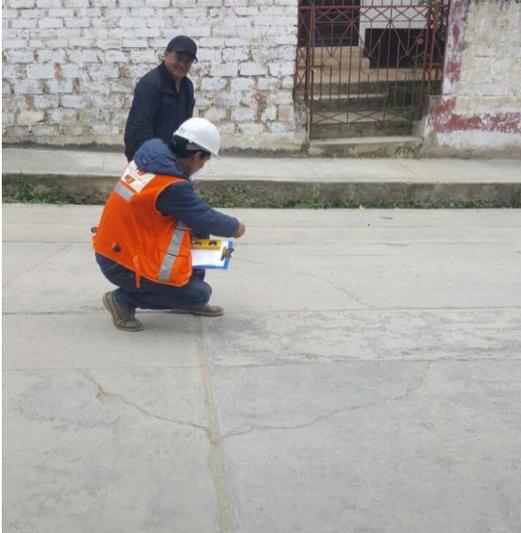
<p data-bbox="368 1895 874 1962"><i>Falla: Grietas de esquina UM-01, con severidad media (10 L)</i></p>

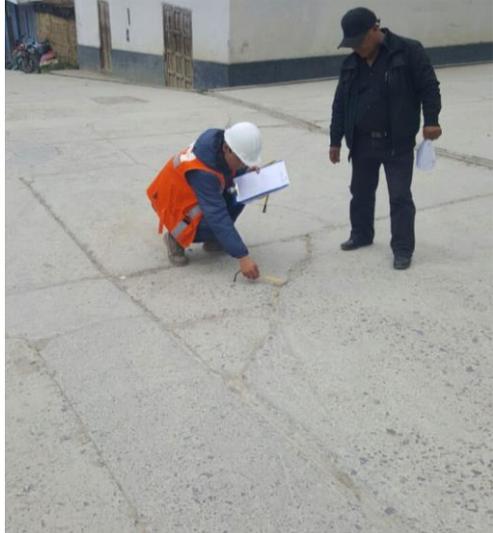
<p data-bbox="970 1895 1460 1962"><i>Falla: Grieta de esquina UM-05, con severidad media (2 H)</i></p>

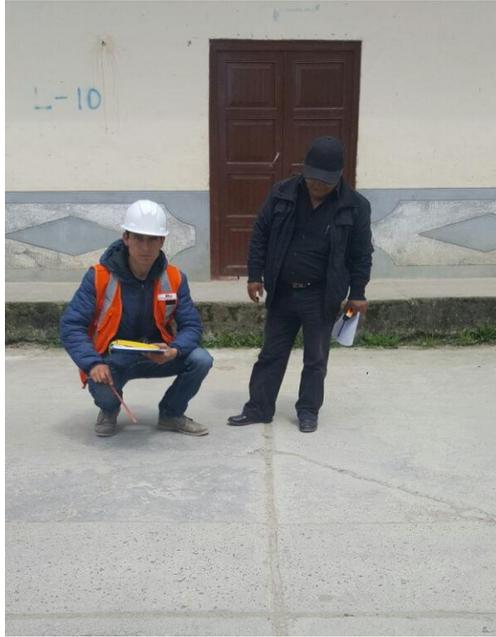
FOTO N° 05

Grieta de esquina en la UM – 05, severidad alta (2H).

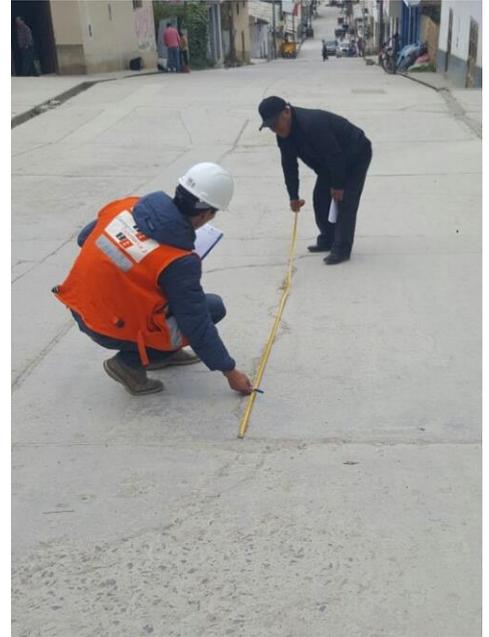
FOTO N° 06

Grieta de esquina en la UM – 05, severidad alta (2H).

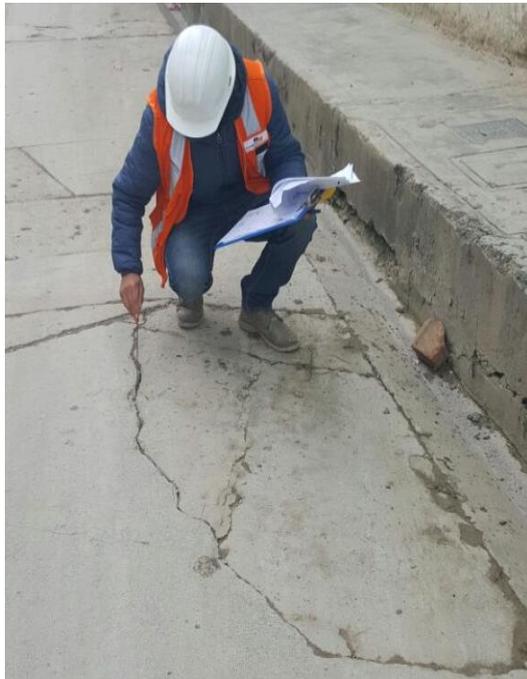
FOTO N° 07

Grieta de esquina en la UM – 05, severidad alta (2H).

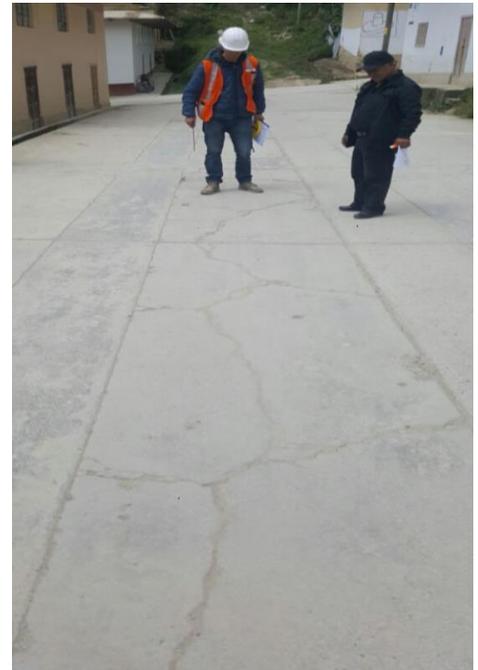
FOTO N° 08

Grieta longitudinales en la UM – 13, severidad alta (8 M).

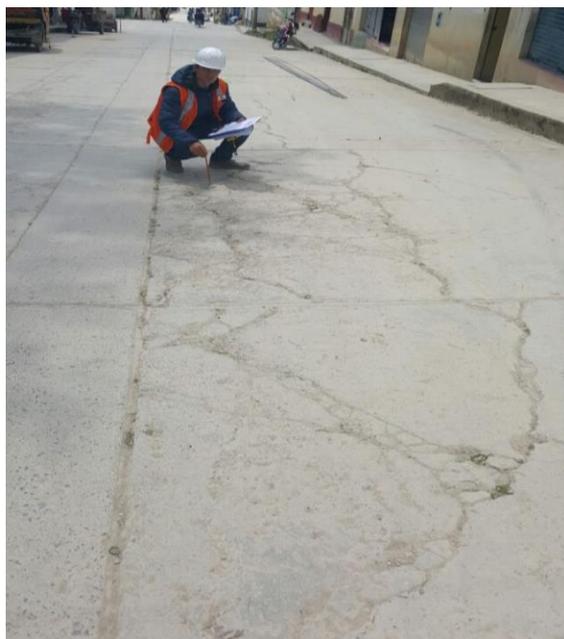
FOTO N° 09

Losa dividida en la UM – 13, severidad alta (3 H), Punzonamiento (14 M)

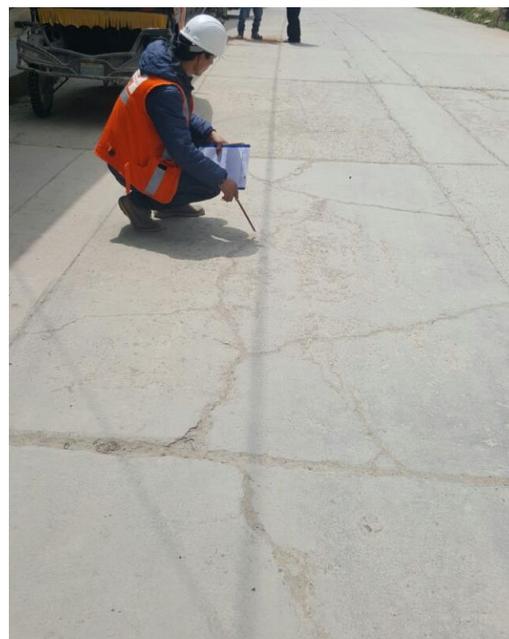
FOTO N° 10

Losa dividida en la UM – 14, severidad alta (3 L).

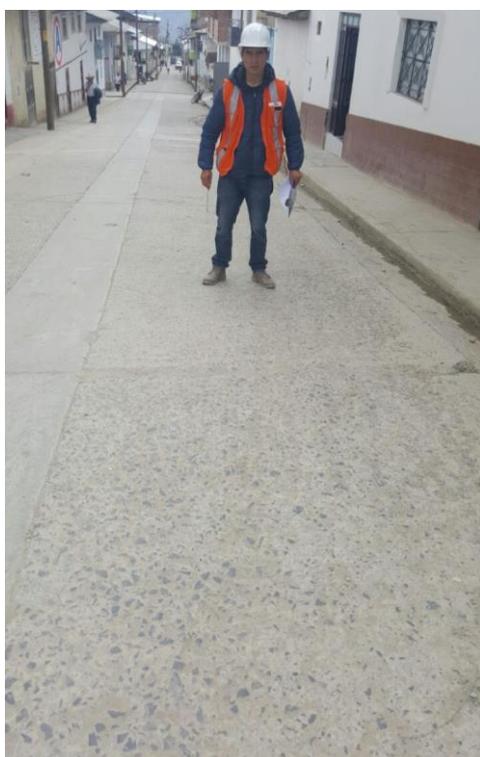
FOTO N° 11

Pulimento de agregados Losa en la UM – 16, severidad alta (11 H).

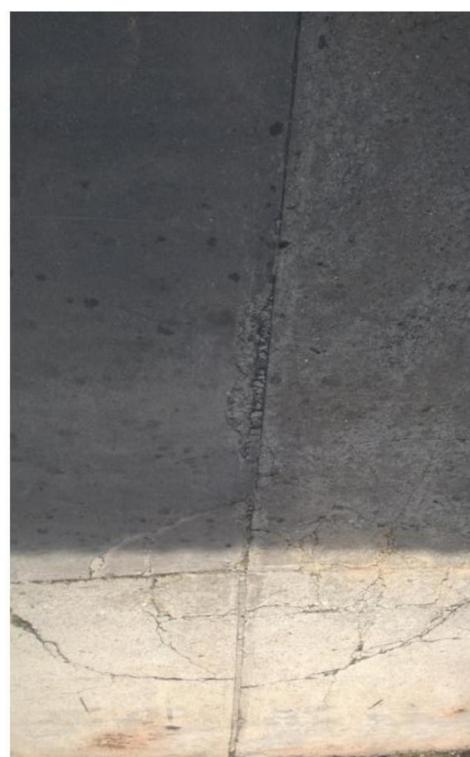
FOTO N° 12

Descascaramiento de Junta de losa en la UM – 18, severidad alta (19 M).

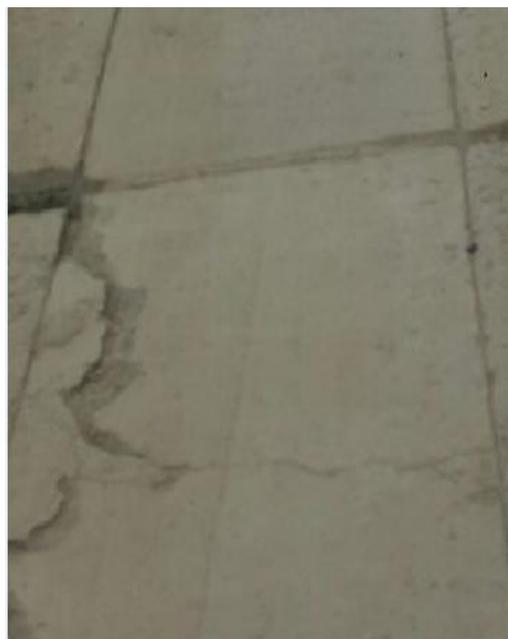
FOTO N° 13

Desconchamiento, Mapa de grietas, Craquelado en la UM – 19-19, severidad alta (16 H, M, L).

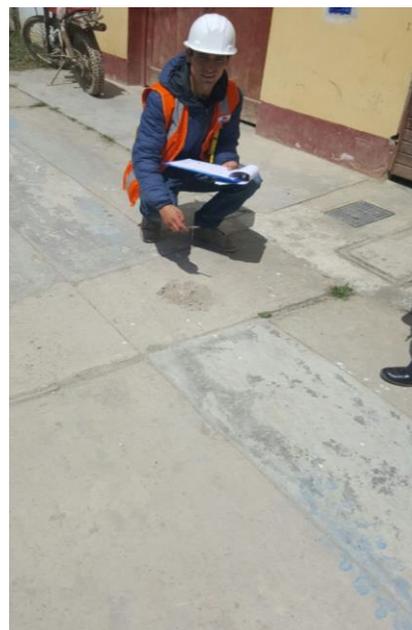
FOTO N° 14

Falla: parche Pequeño UM-01, con severidad media (10 L).

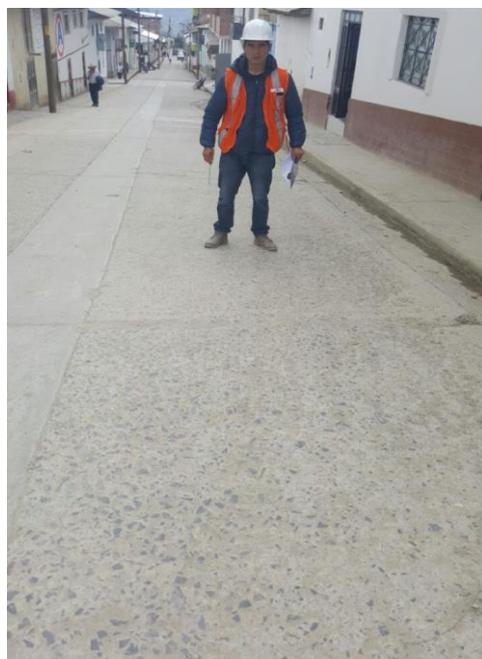
FOTO N° 15

Pulimento de agregados Losa en la UM – 16, severidad alta (11 H).

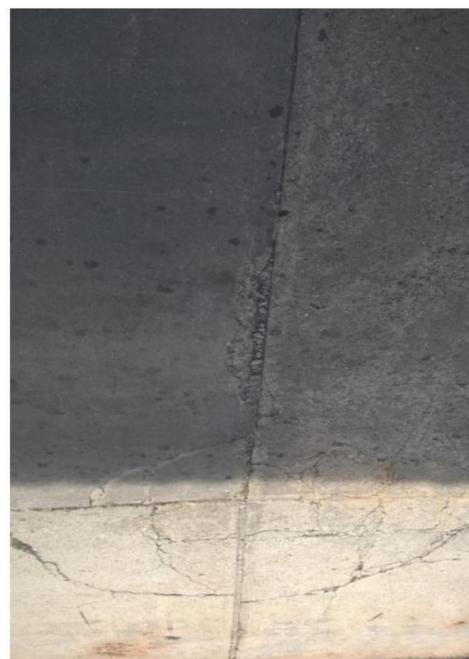
FOTO N° 16

Descascaramiento de Junta de losa en la UM – 18, severidad alta (19 M).
