**UNIVERSIDAD NACIONAL DE CAJAMARCA**

**TESIS**

**“EVALUACIÓN DEL ESTADO DE CONSERVACIÓN DEL  
PAVIMENTO RÍGIDO DEL JIRÓN HUÁNUCO ENTRE LOS  
JIRONES URRELO Y UCAYALI – CAJAMARCA – 2019, SEGÚN  
EL ÍNDICE DE CONDICIÓN DEL PAVIMENTO (PCI)”**

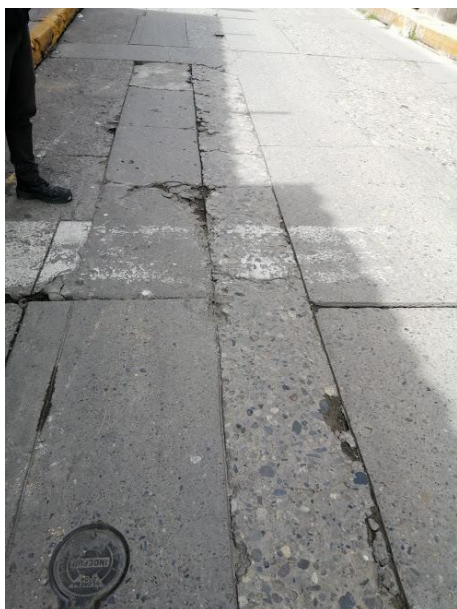
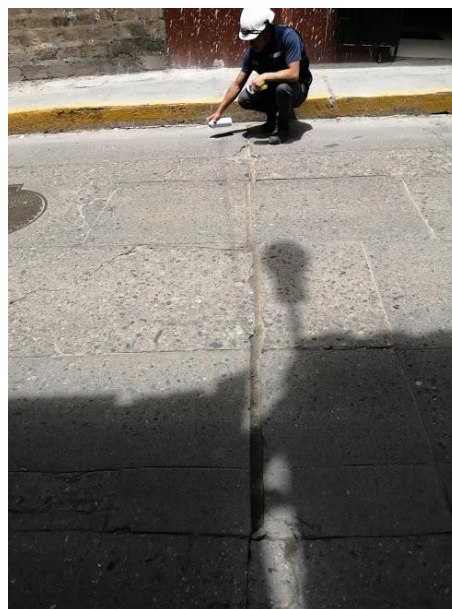
**Foto N° 02:** la falla predominante en esta fotografía es losa dividida de severidad media (M), descascaramiento de juntas de esquinas, grietas, fisuras y craquelado.

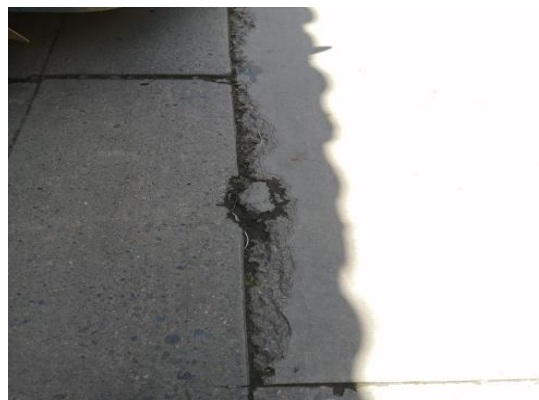
JR. HUÁNUCO C-14 – ENTRE EL JR. BELÉN Y JR. BELLAVISTA

**Foto N° 05:** Unidad de muestra UM - 02

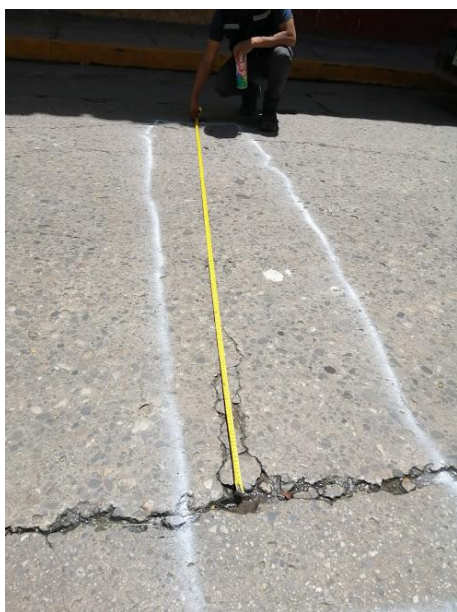
**Foto N° 06:** la losa presenta el tipo de falla descascaramiento de junta de severidad media (M)

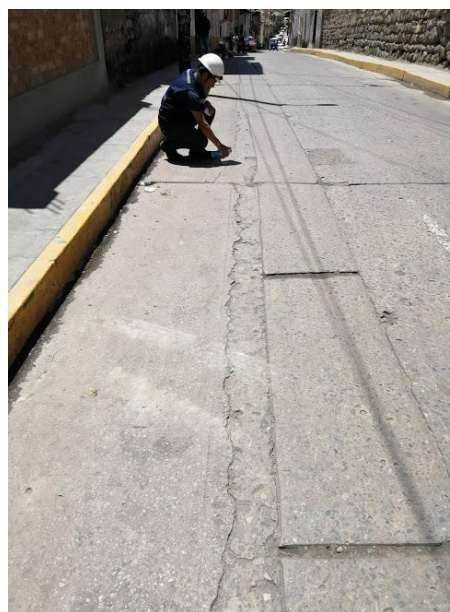
**Foto N° 07:** Toma de datos de grietas lineales de severidad alta (H).

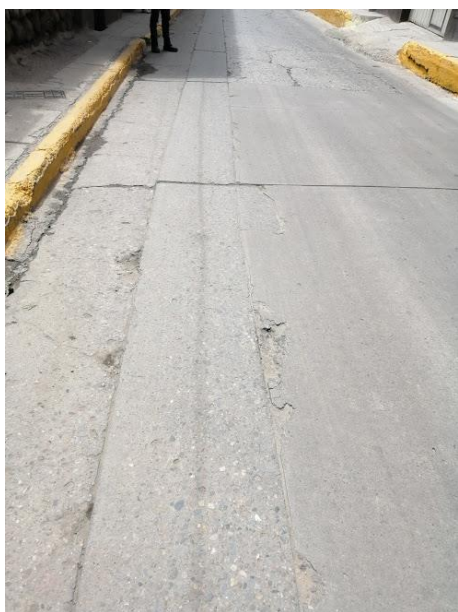
**Foto N° 10:** Losa dividida de severidad media (M), también presenta fisuras, grietas, y desconchamiento.

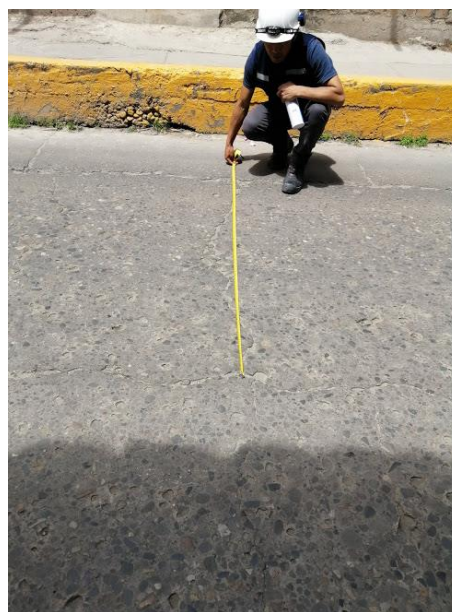
**Foto N° 11:** Este tramo se ha hecho mantenimiento reciente ya que presenta parcheo grande de severidad leve (L), desconchamiento de juntas y fisuras de severidad leve

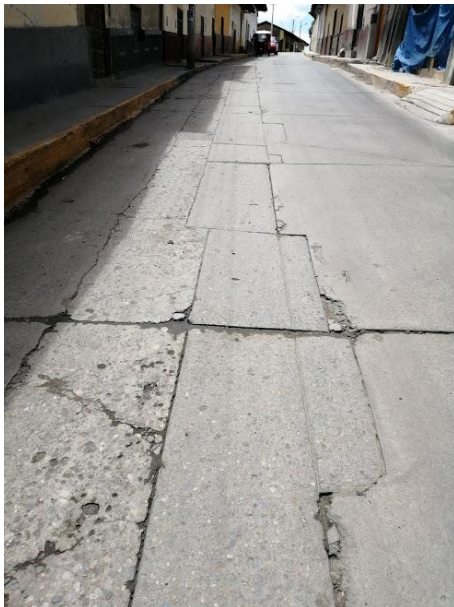
**Foto N° 14:** Las fallas presentes son el parcheo pequeño de severidad leve (L), también grietas, fisuras de baja severidad.

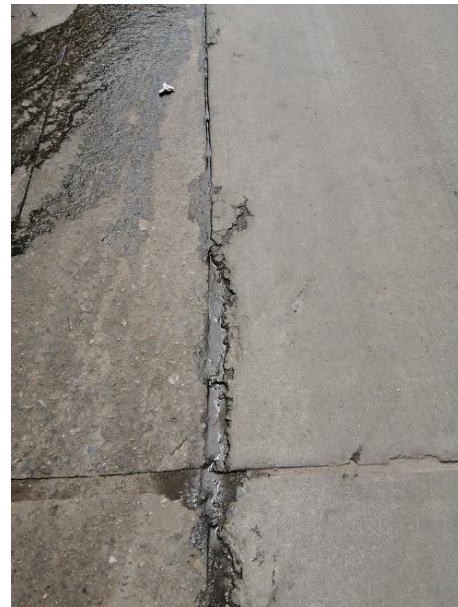
**Foto N° 15:** Parcheo grande y pequeño de severidad leve (L) y media (M)

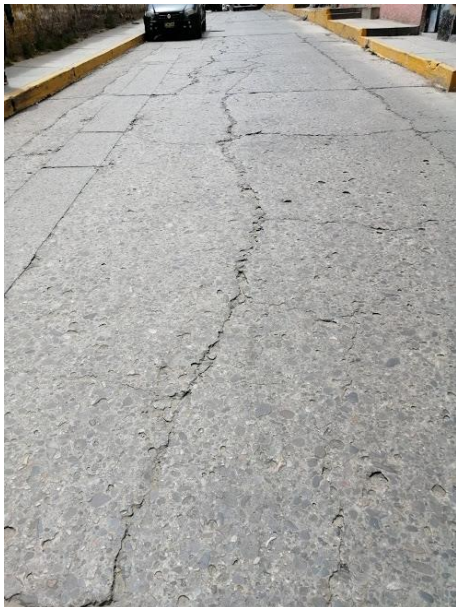
**Foto N° 18:** En este tramo se presenta losa dividida de severidad media (M), así como mapeo de grietas, losa dividida.

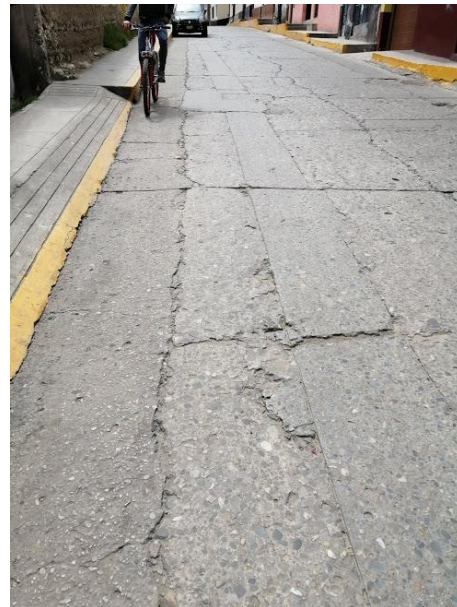
**Foto N° 19:** Este tramo presenta grietas lineales de severidad alta (H) así como también parcheo grande de baja severidad.

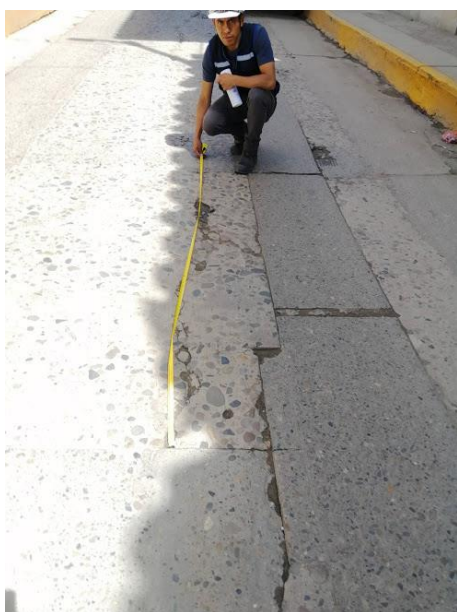
**Foto N° 22:** la falla presente es losa dividida de severidad alta (H), parcheo grande de severidad media, grietas y fisuras, pulimento de agregados entre otros con baja severidad.

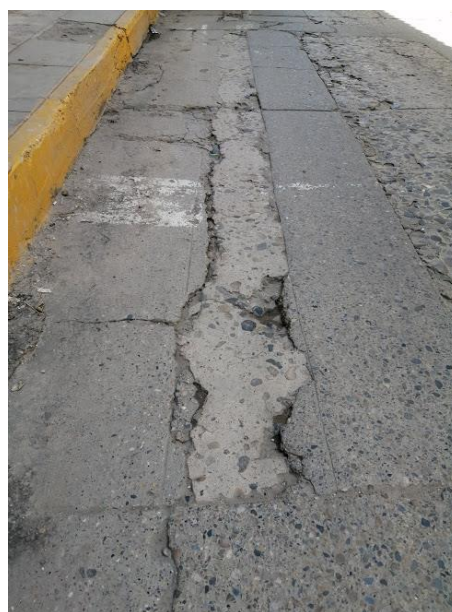
**Foto N° 23:** Se están tomando medidas de las grietas lineales presentes en el tramo de estudio

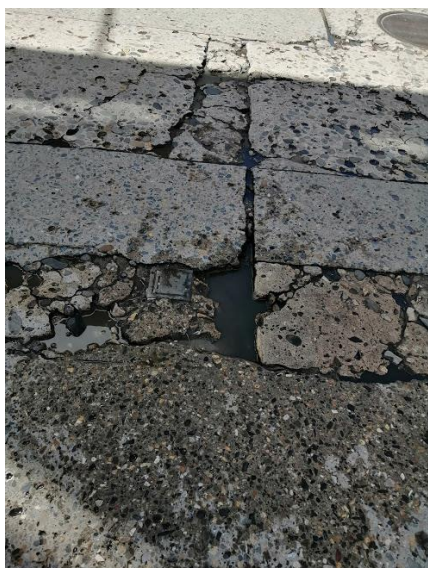
**Foto N° 30:** Como se aprecia en la fotografía las fallas más resaltantes son parcheo grande y pequeño de severidad media (M) y alta (H) así como también están presentes las grietas longitudinales, popouts, descascaramiento de junta.

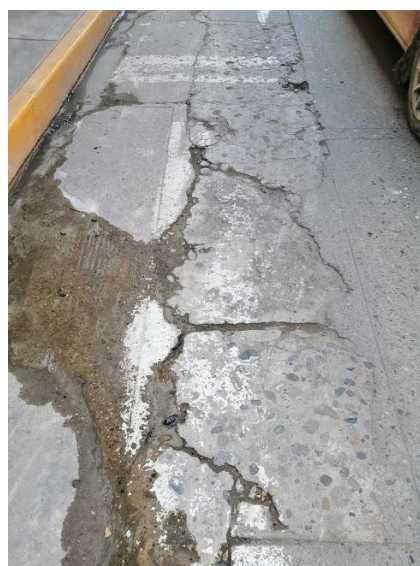
**Foto N° 31:** Se aprecia descascaramiento de junta de severidad alta (H), así como losa dividida de severidad media.

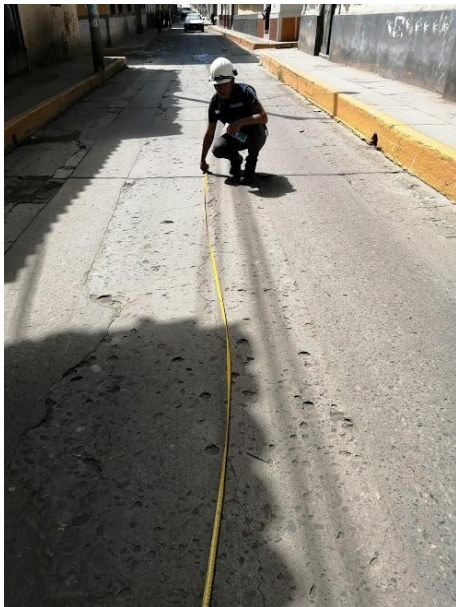
**Foto N° 34:** Como se aprecia la falla presente es descascamiento de esquina de severidad alta (H)

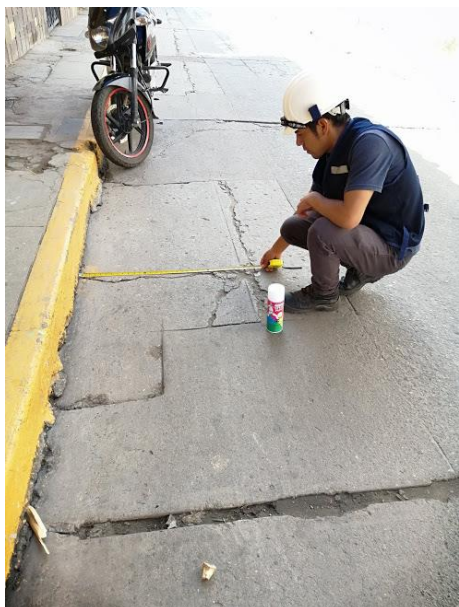
**Foto N° 37:** Se puede apreciar la falla de parcheo pequeño de severidad leve (L) y media (M)

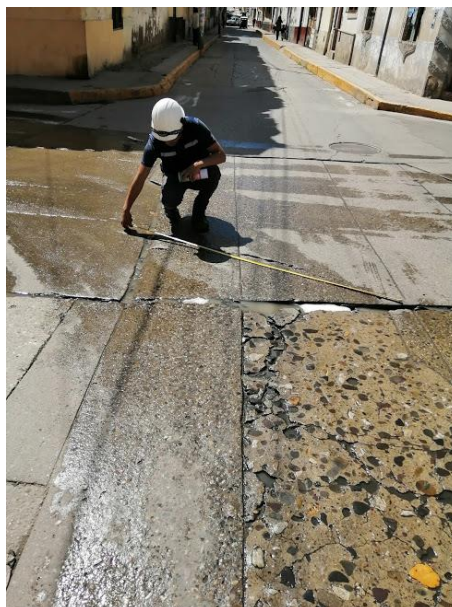
**Foto N° 38:** la falla presente en este tramo es grieta de esquina de severidad alta (H) como se aprecia en la fotografía.

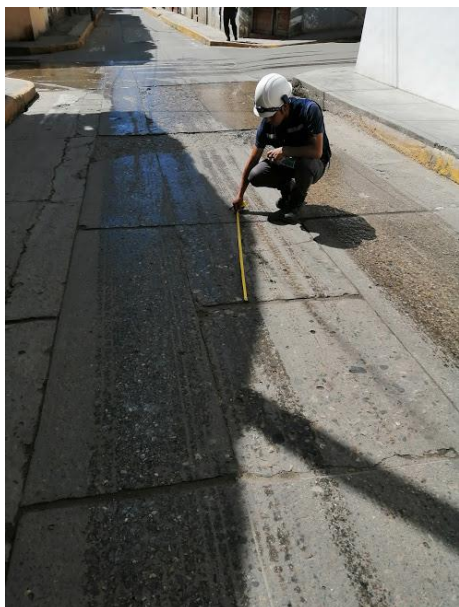
**Foto N° 39:** toma de datos de grietas lineales de severidad media (M)

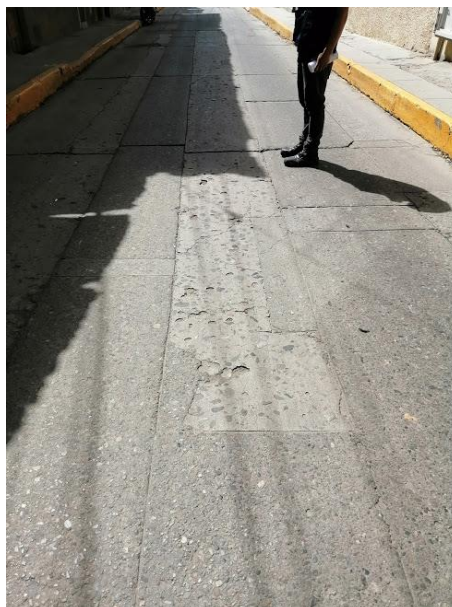
**Foto N° 40:** Parcheo grande de severidad leve (L) y media (M)

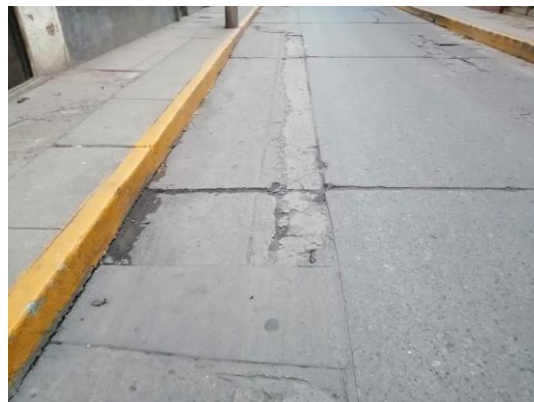
**Foto N° 44:** El tipo de falla presente es el parcheo grande de severidad leve (L) y media (M)

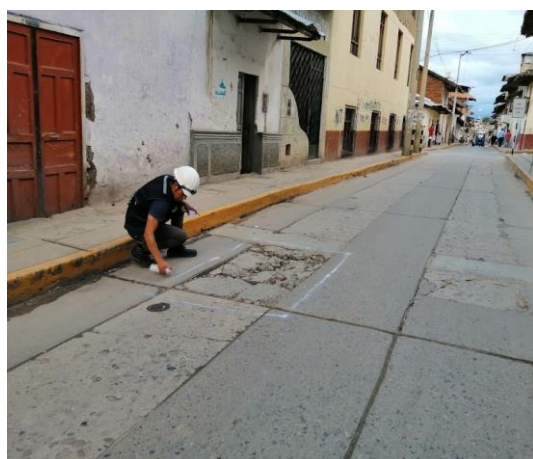
**Foto N° 51:** Se está delimitando el tipo de falla Losa dividida de severidad alta

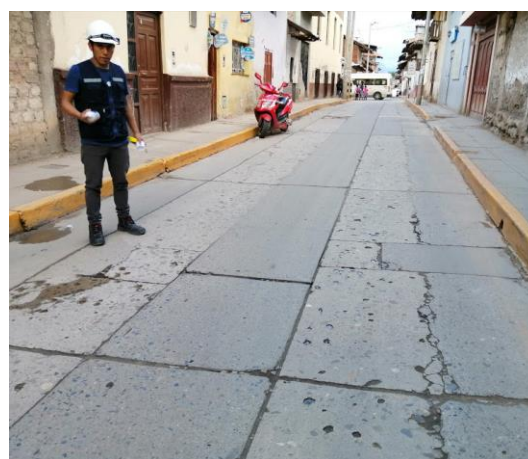
**Foto N° 52:** Se puede apreciar varios tipos de fallas como parcheo grande de severidad leve y media, grietas longitudinales, popouts, entre otros.
