UNIVERSIDAD NACIONAL DE CAJAMARCA
FACULTAD DE INGENIERÍA
ESCUELA ACADÉMICO PROFESIONAL DE INGENIERÍA CIVIL

**“ANÁLISIS DEL ESTADO ACTUAL DEL PAVIMENTO RÍGIDO
EN LA CALLE SAN CARLOS DE LA CIUDAD DE JAÉN –
CAJAMARCA”**

TESIS

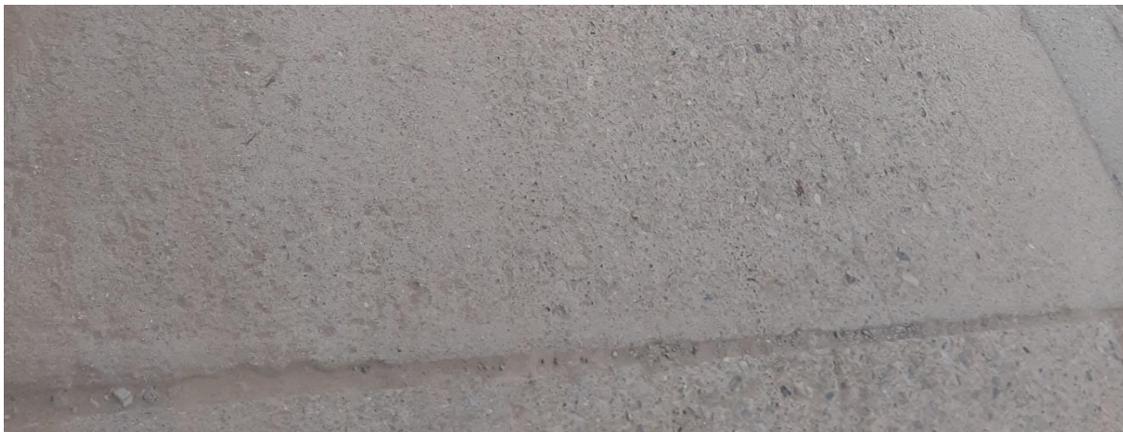
Figura 25. Sello de junta de severidad media(M) ubicada en toda la muestra.

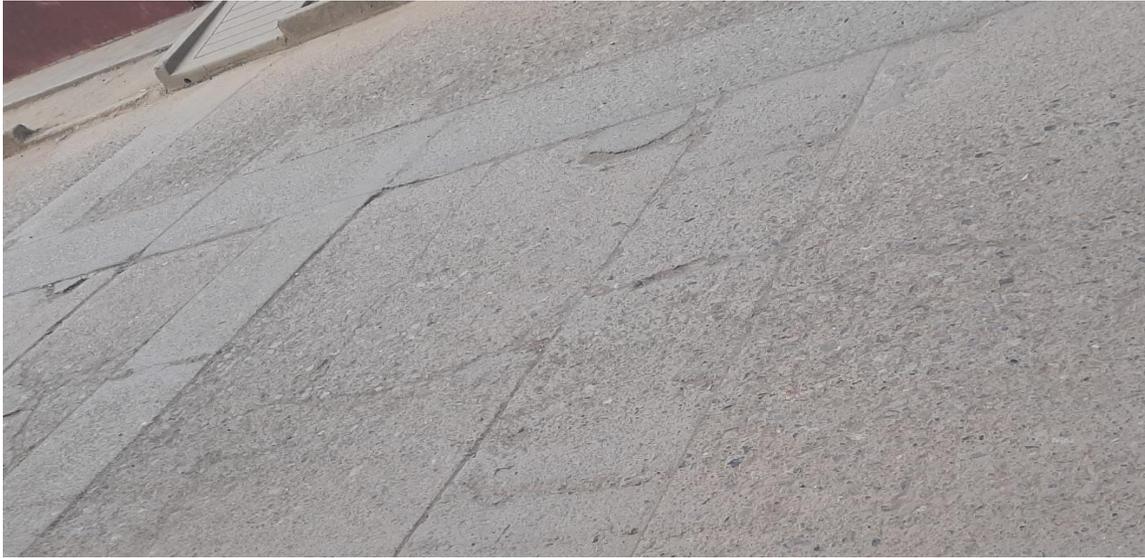
Figura 27. Grieta longitudinal de severidad baja (L) ubicada en el paño 12.

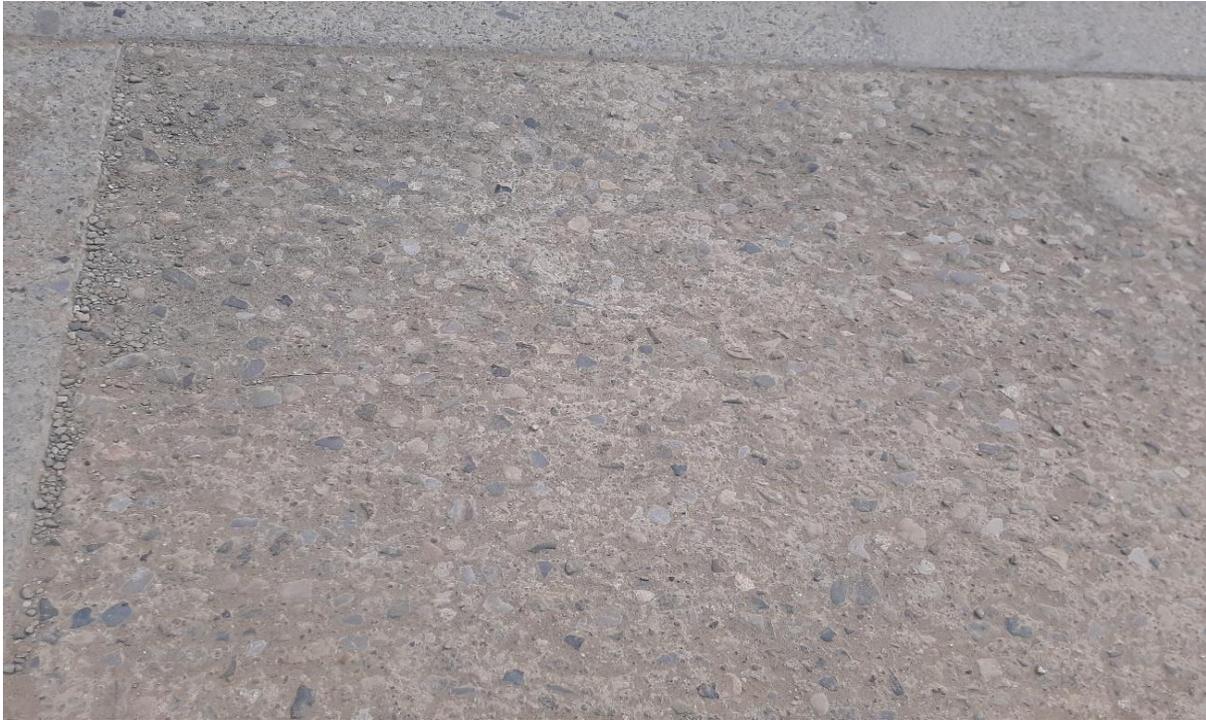
Figura 31. Pulimento de agregados en la mayoría de los paños de la muestra 03.

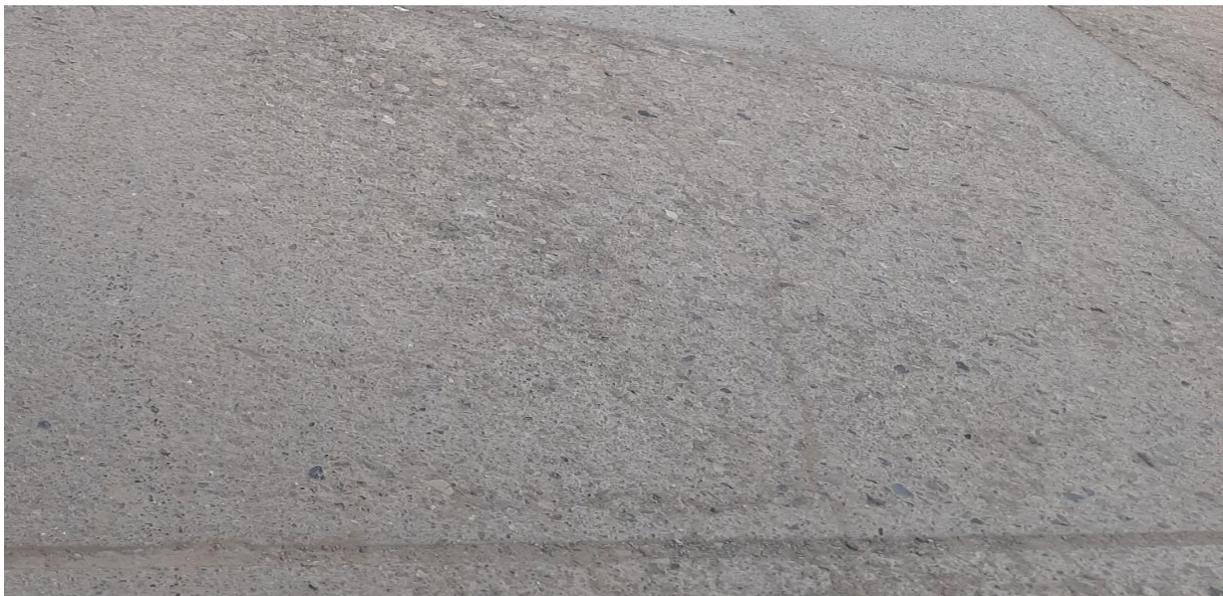
Figura 33. Grietas de retracción en el paño 16 de la muestra.

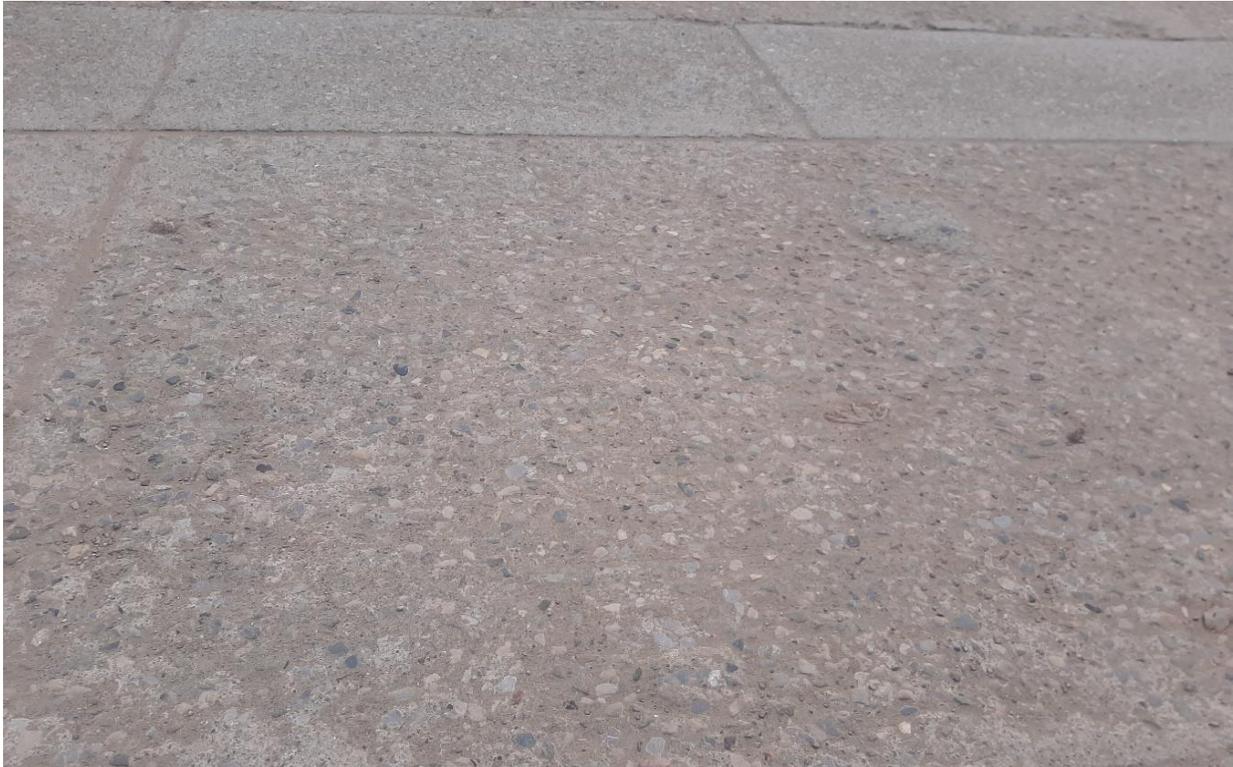
Figura 37. Pulimento de agregados en los paños de la muestra.

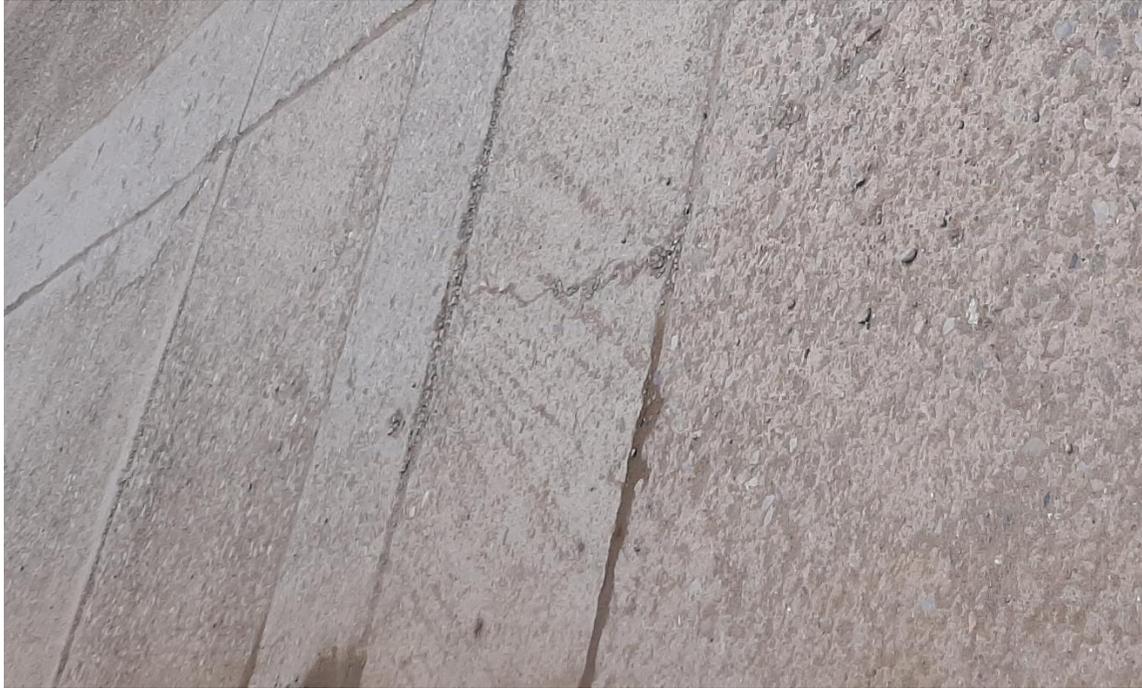
Figura 38. Grieta de retracción en el paño 2 de la muestra.

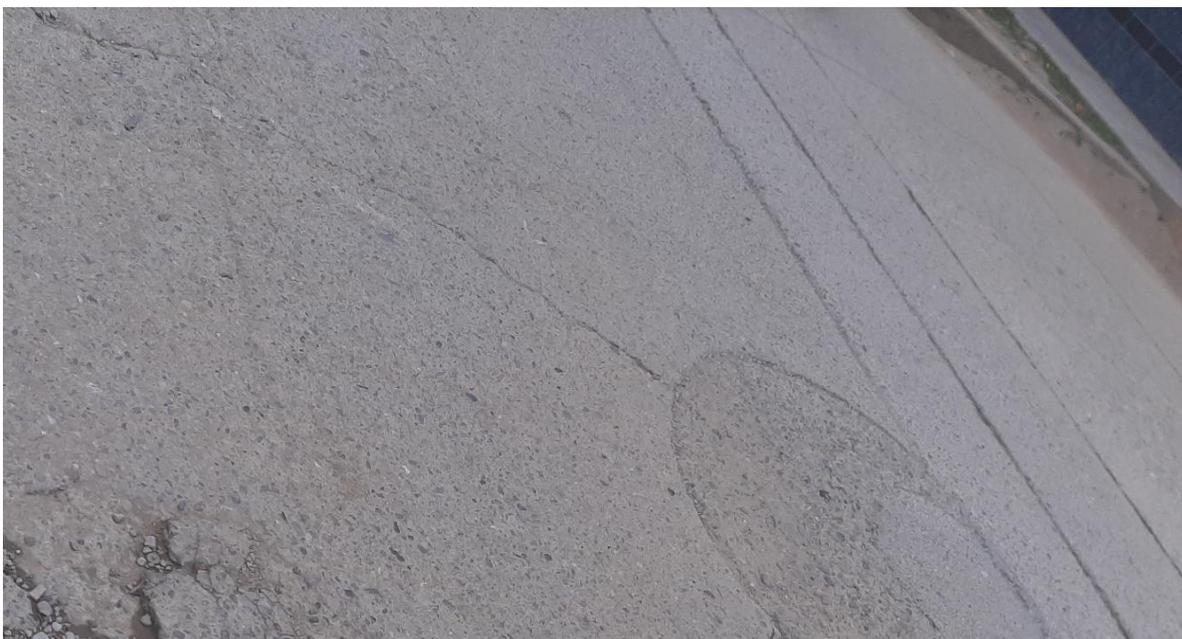
Figura 42. Grieta lineal – transversal de severidad media (M) ubicada en el paño 04.

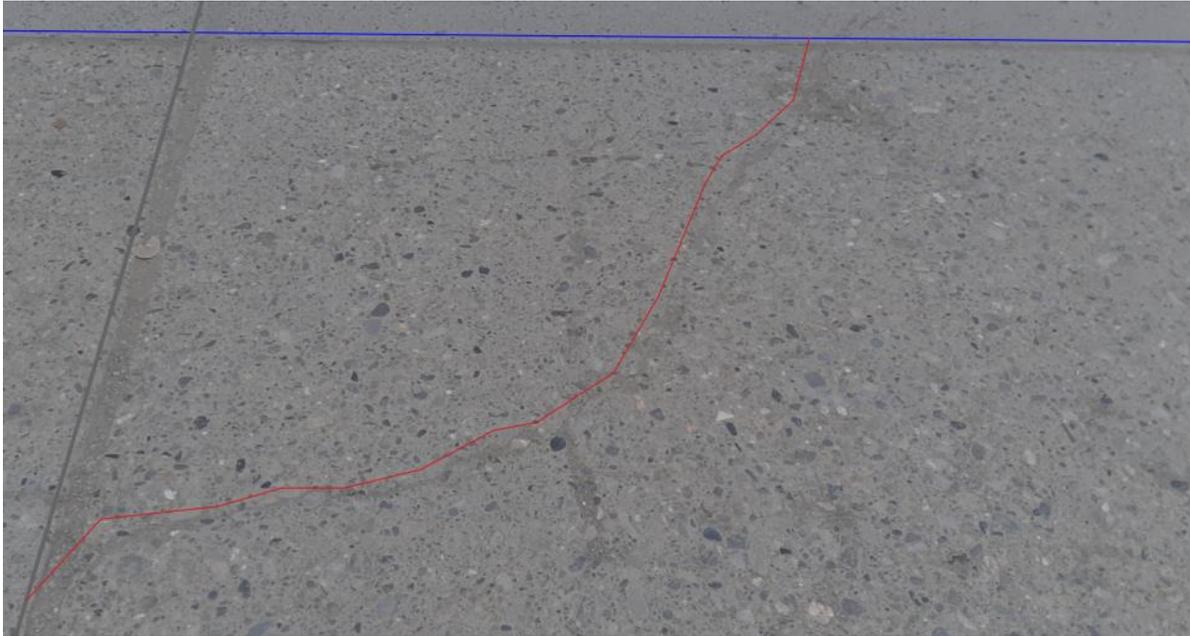
Figura 45. Grieta de esquina de severidad baja (L) ubicada en el paño 11.

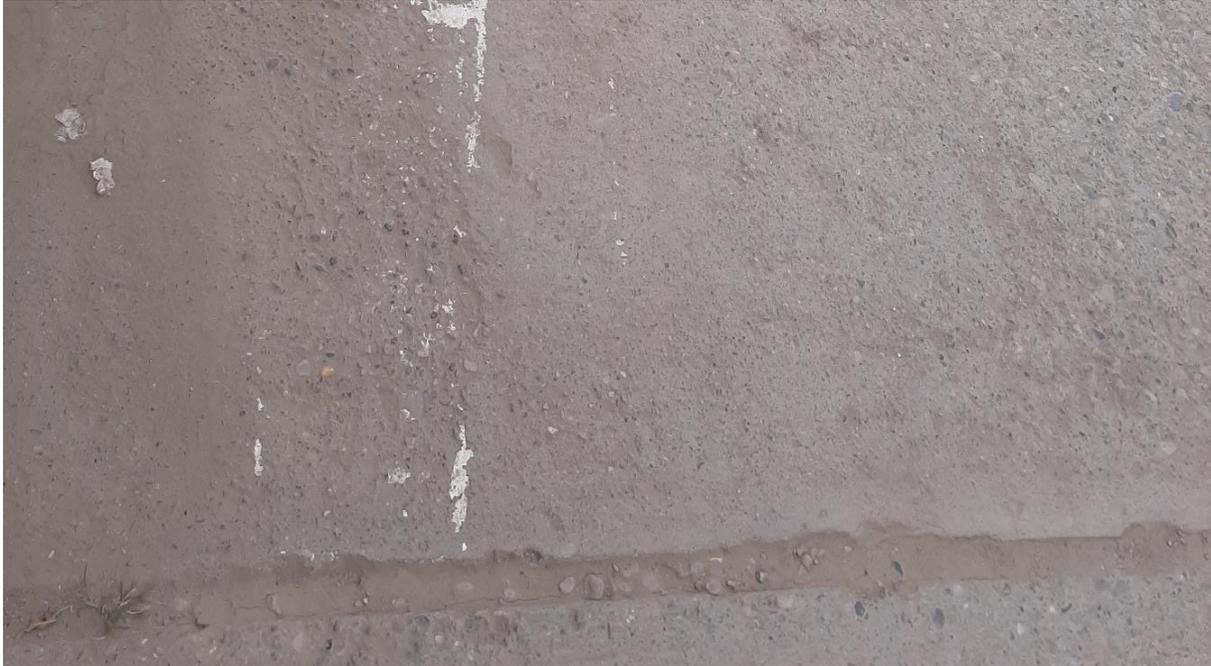
Figura 48. Sello de junta de severidad media (M) ubicada en toda la muestra n°08.

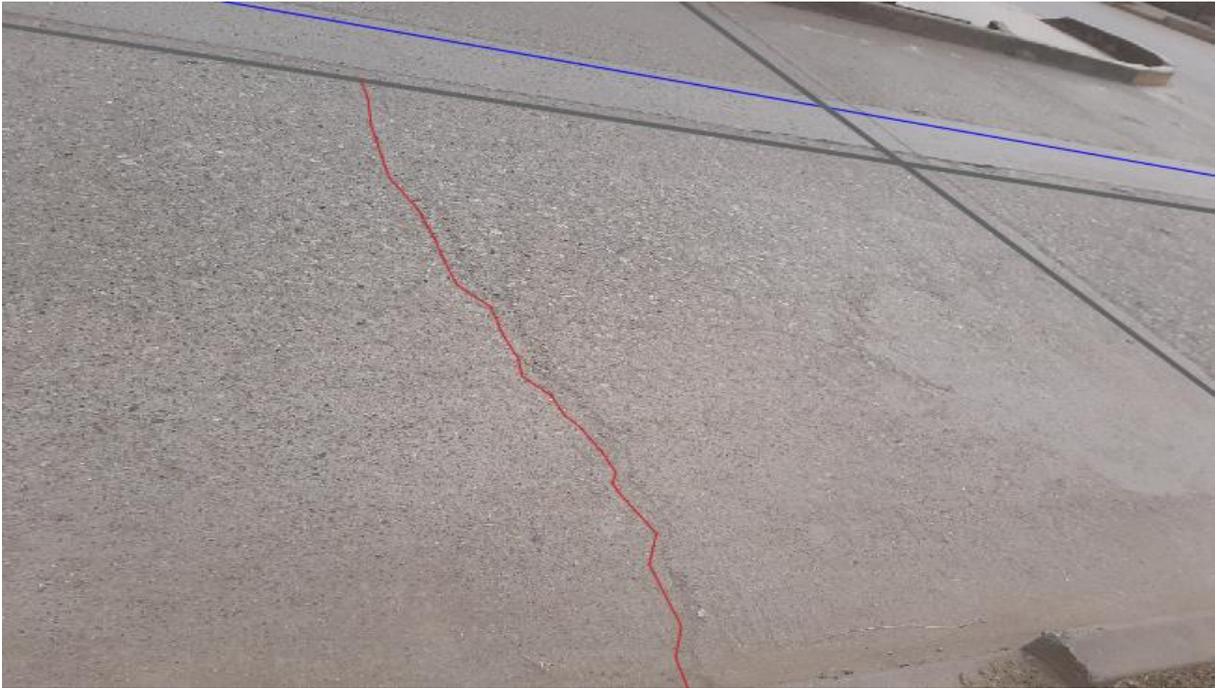
Figura 49. Grieta lineal – transversal de severidad baja (L) ubicada en el paño 11.

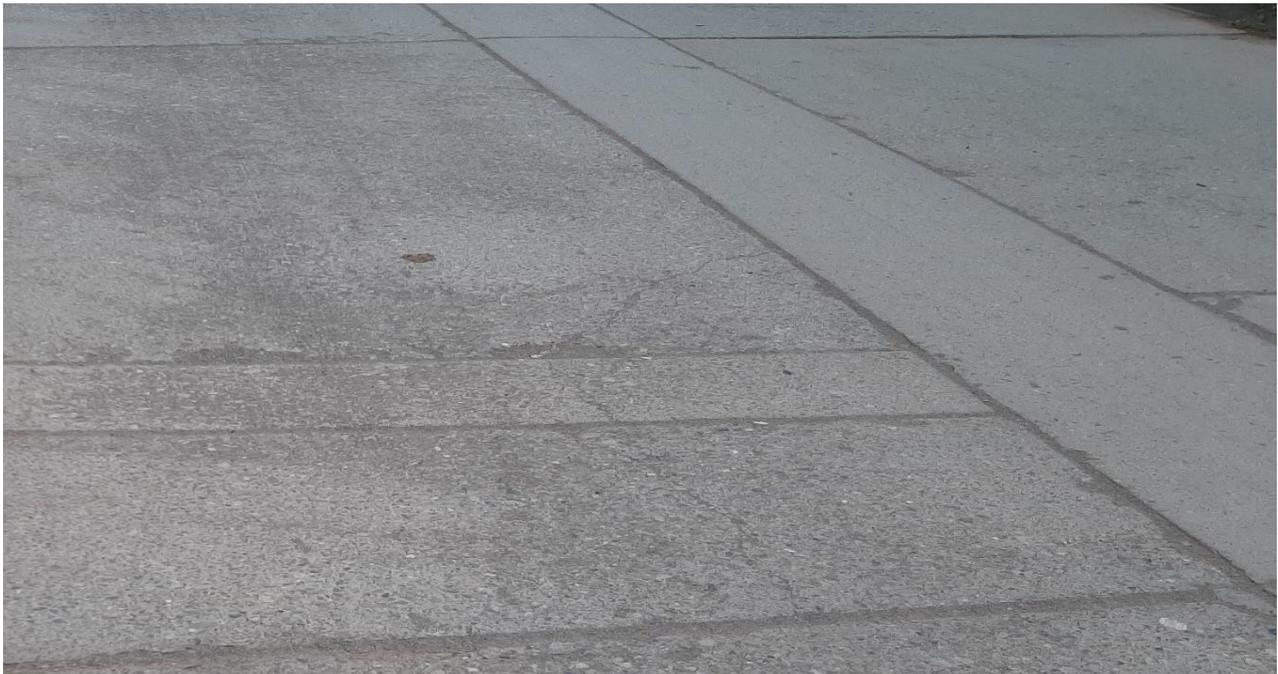
Figura 52. Grieta de esquina de severidad baja (L) ubicada en el paño 18.

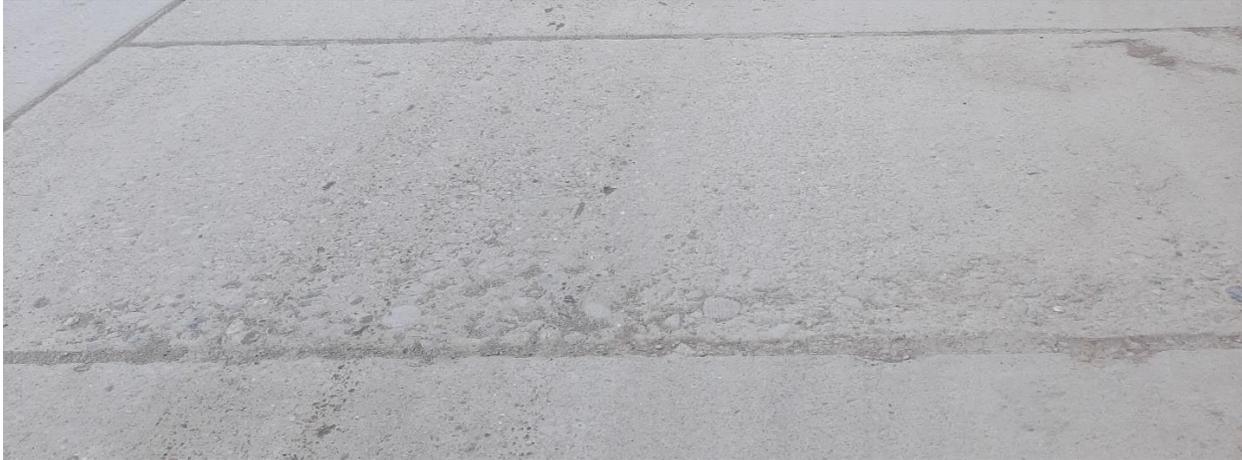
Figura 54. Sello de junta de severidad media (M) ubicada en toda la muestra N° 09.

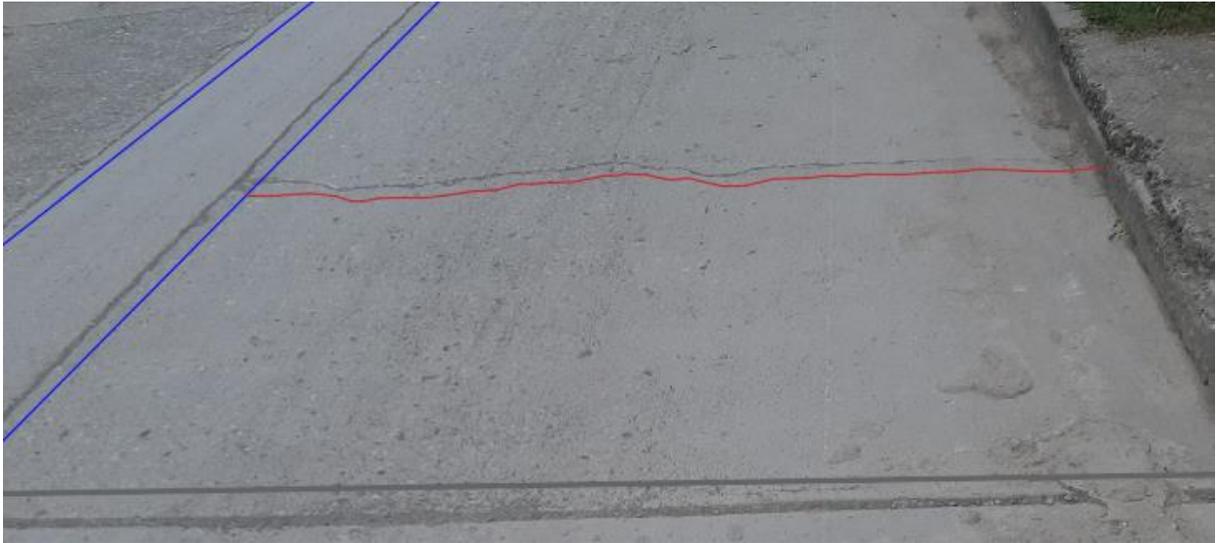
Figura 55. Grieta lineal – transversal de severidad baja (L) ubicada en el paño 9.

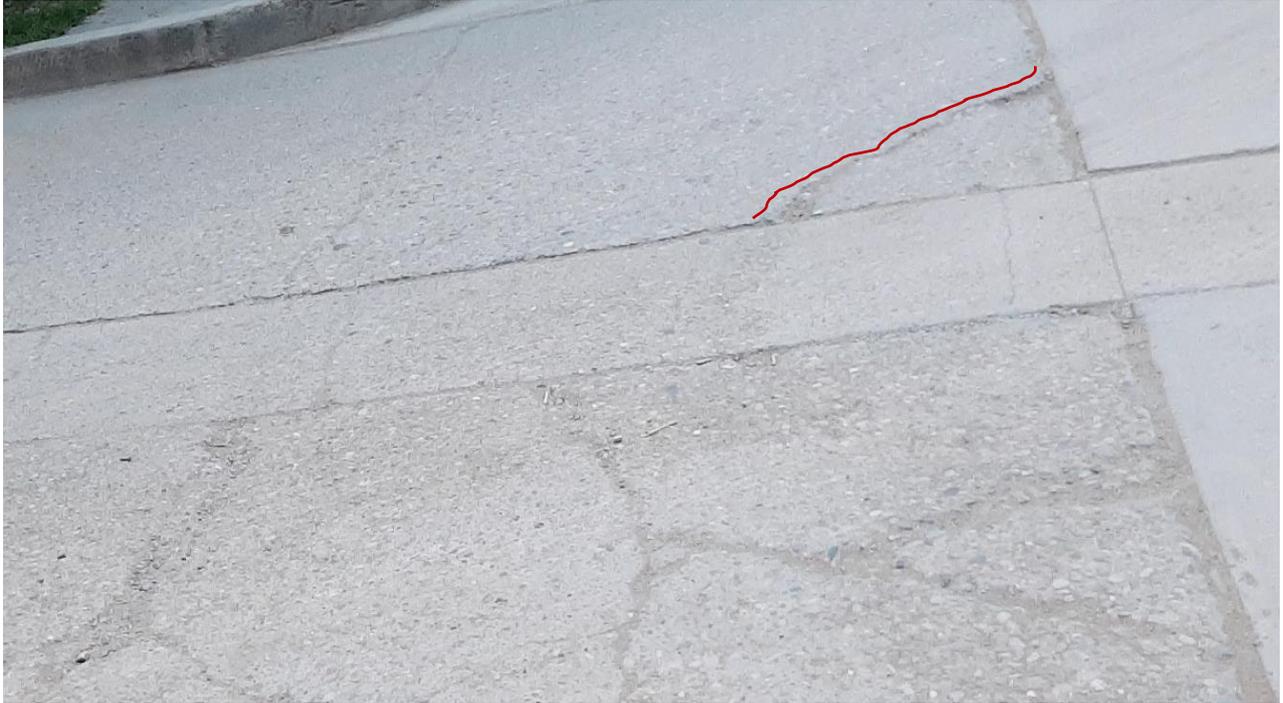
Figura 58. Grieta de esquina de severidad baja (L) ubicada en el paño 18.

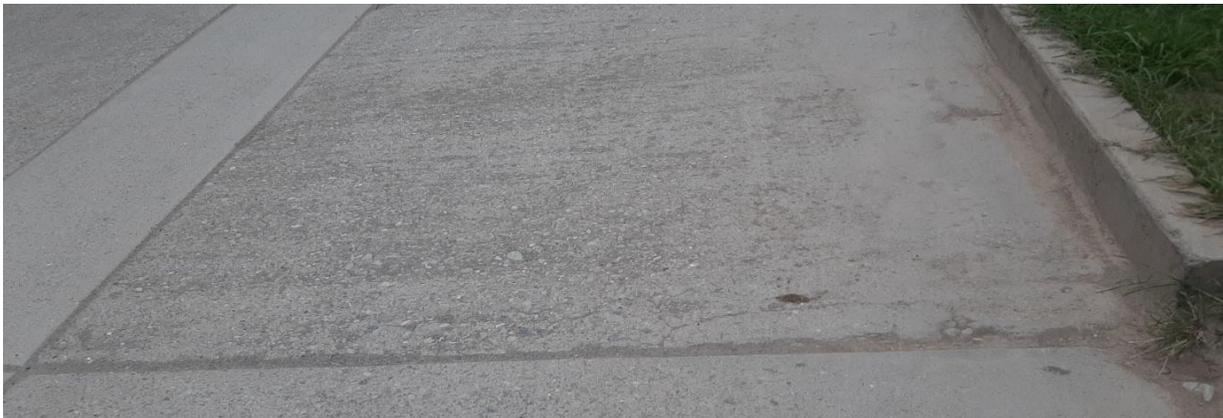
Figura 61. Sello de junta de severidad media (M) ubicada en toda la muestra n°10.

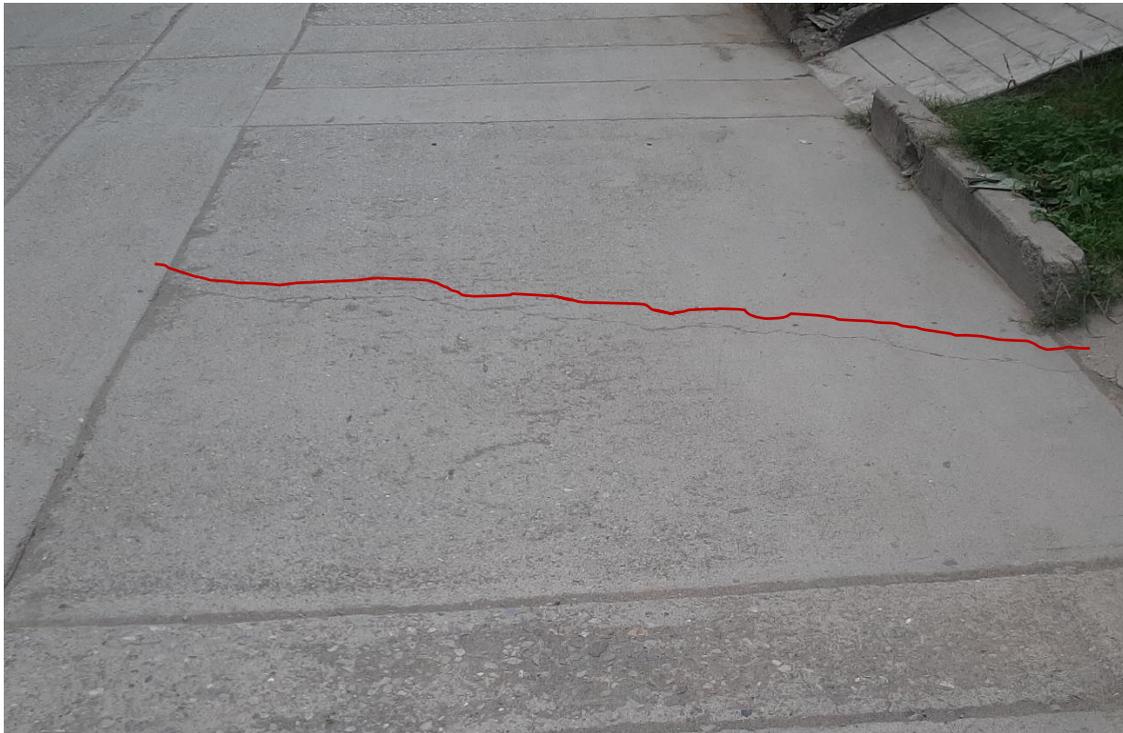
Figura 62. Grieta lineal – transversal de severidad baja (L) ubicada en el paño 7.

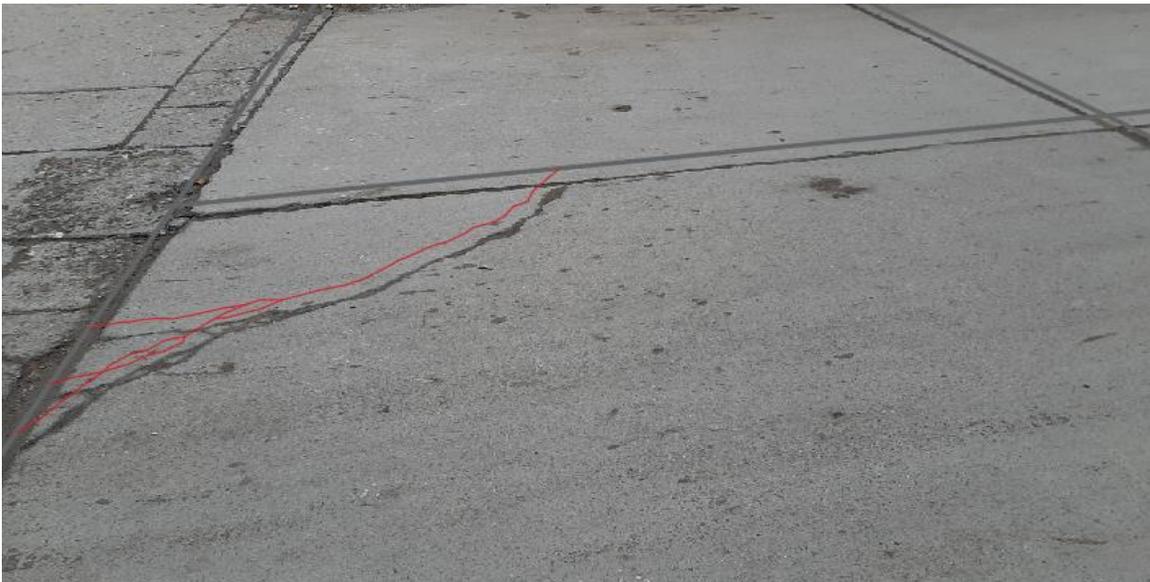
Figura 65. Grieta de esquina de severidad baja (L) ubicada en el paño 01.

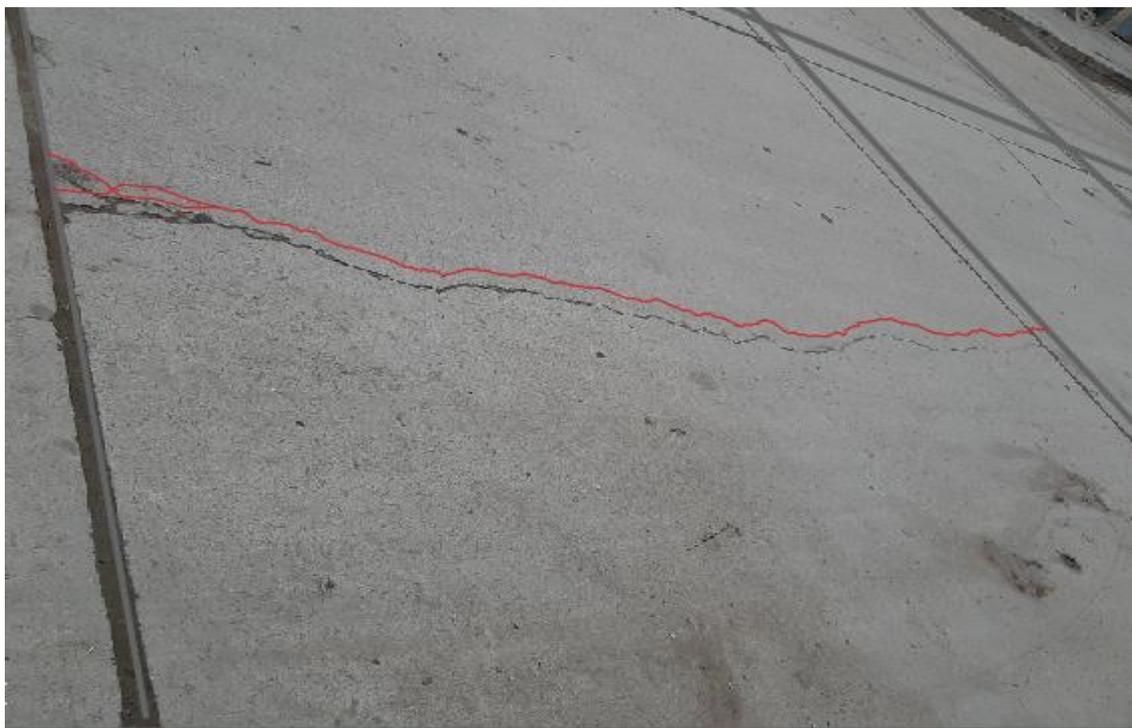
Figura 66. Grieta longitudinal de severidad baja (L) ubicada en el paño 11.

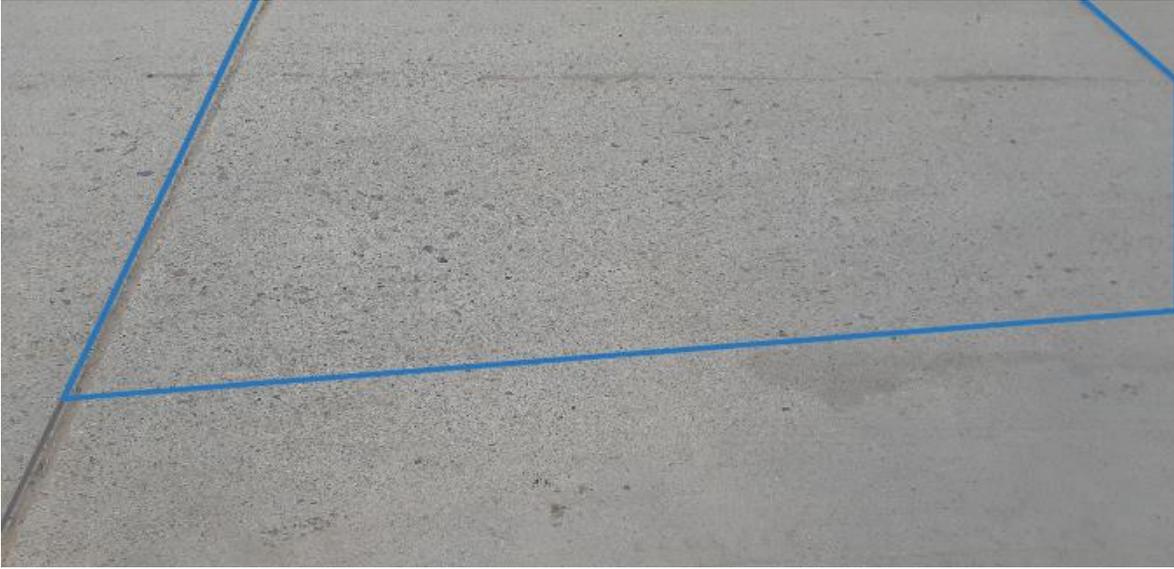
Figura 67. Pulimento de agregado ubicado en el paño 18.

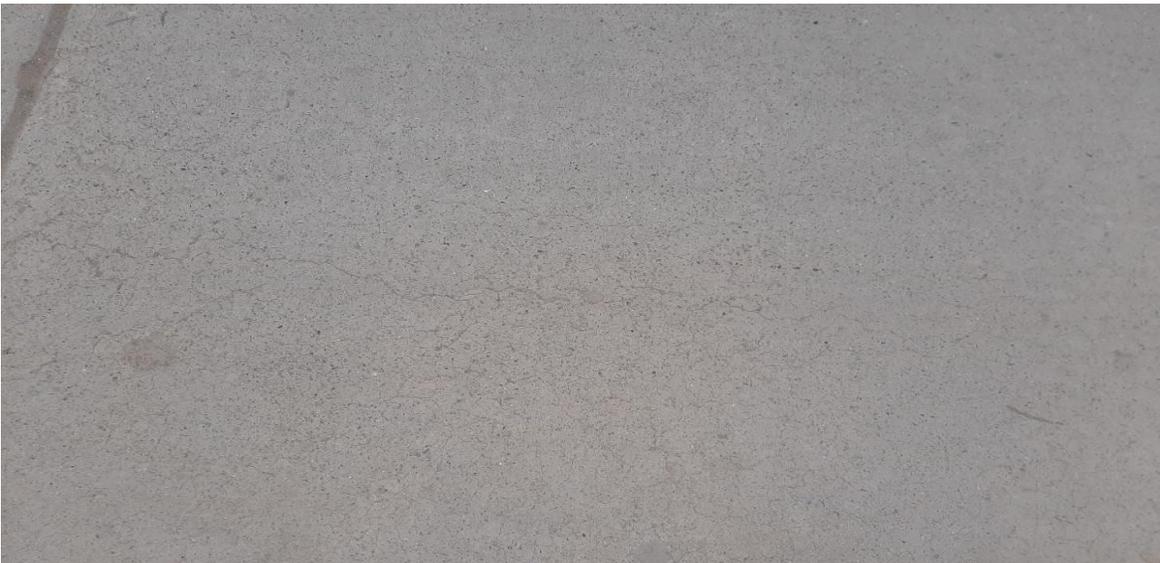
Figura 68. Mapeo de grietas de severidad baja (L) ubicada en el paño 09.

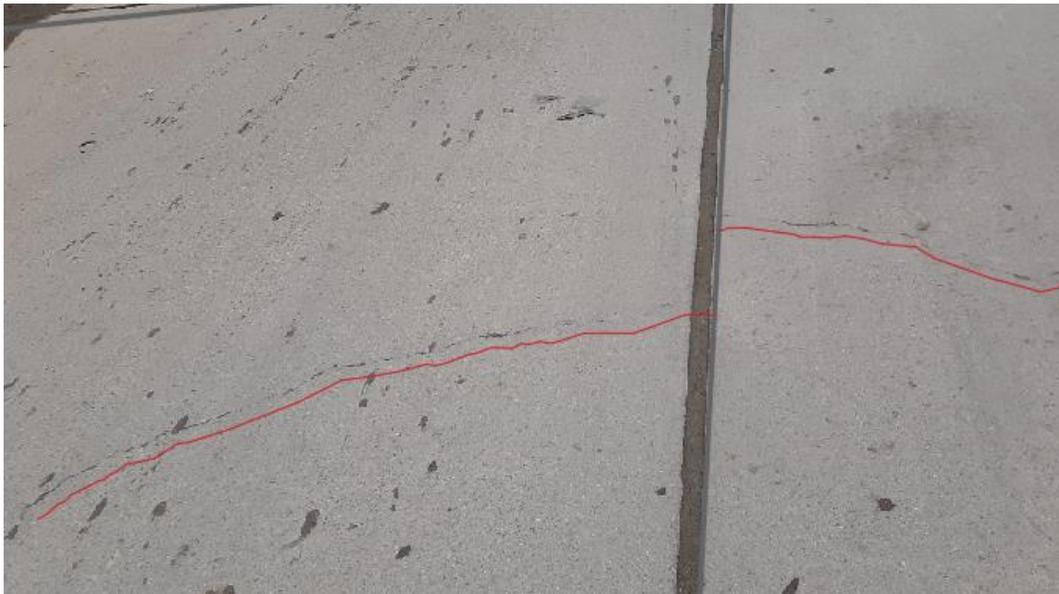
Figura 69. Grietas de retracción en los paños de la muestra.

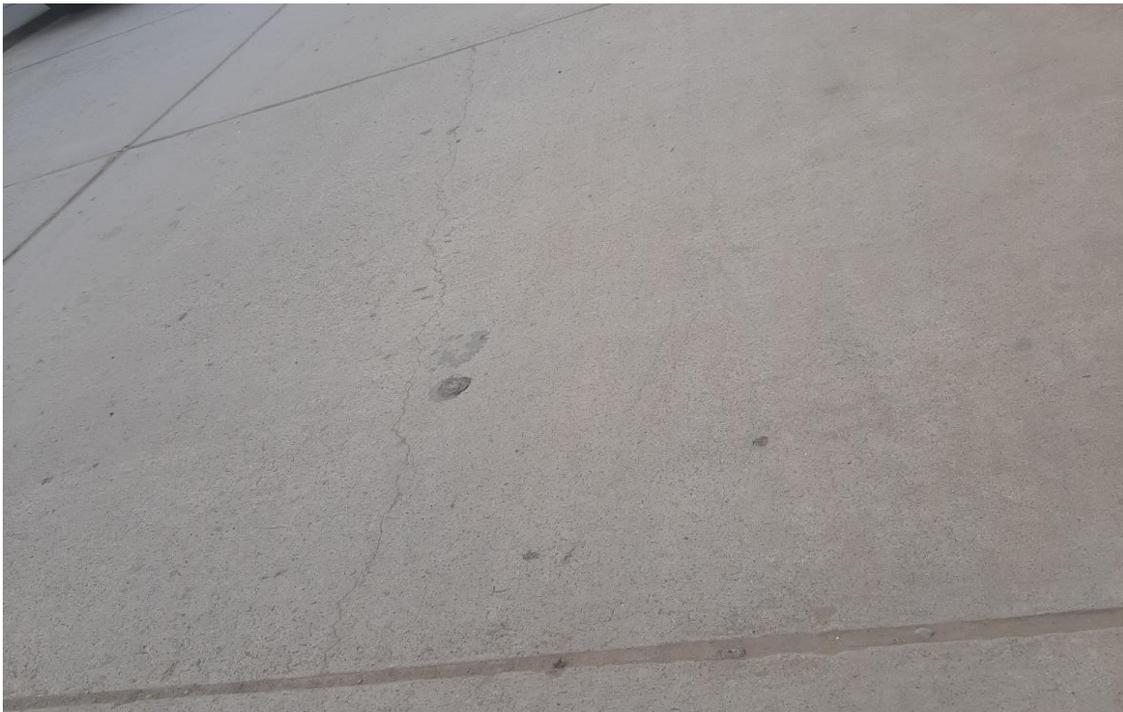
Figura 70. Grieta longitudinal de severidad baja (L) ubicada en el paño 06.

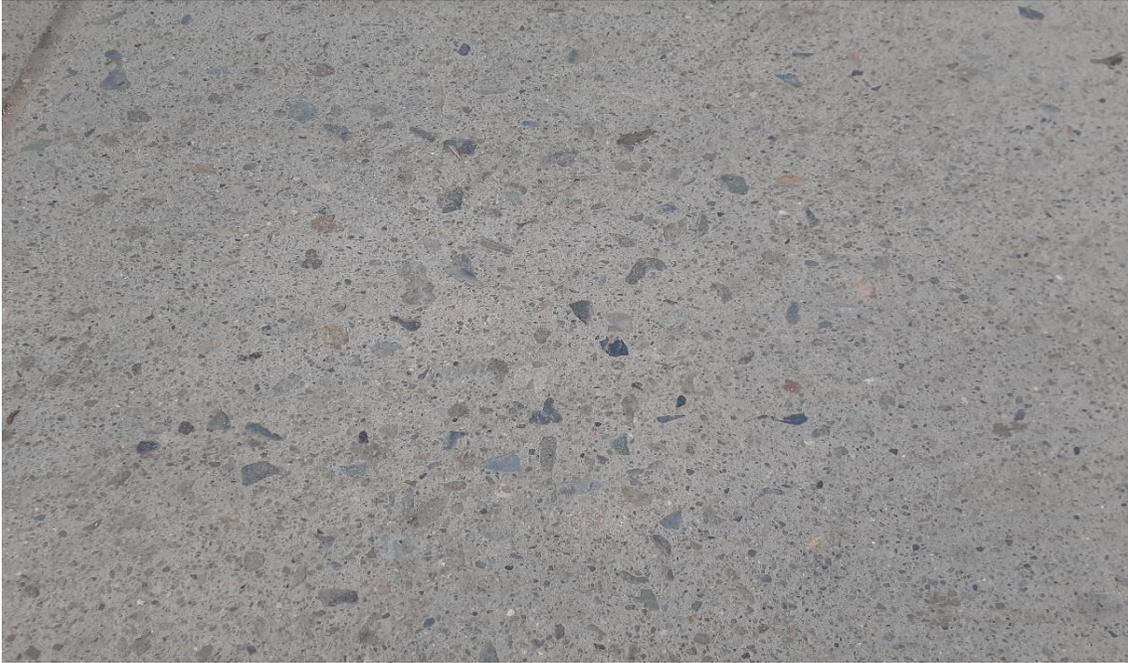
Figura 71. Pulimento de agregado ubicado en el paño 16.

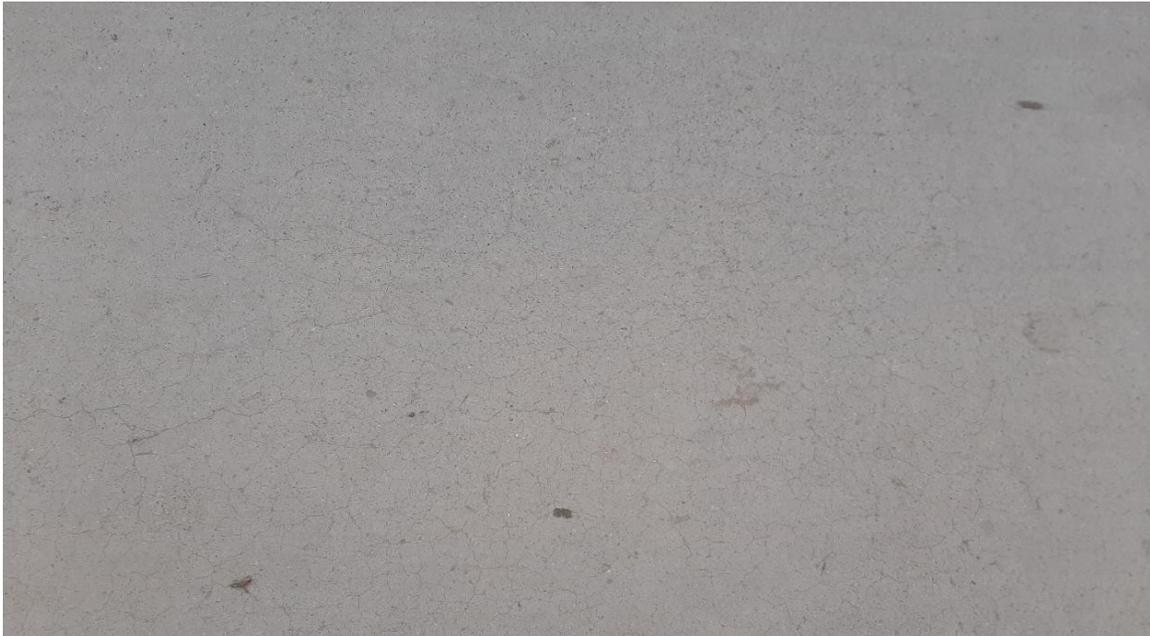
Figura 72. Mapeo de grietas de severidad baja (L) ubicada en el paño 14.

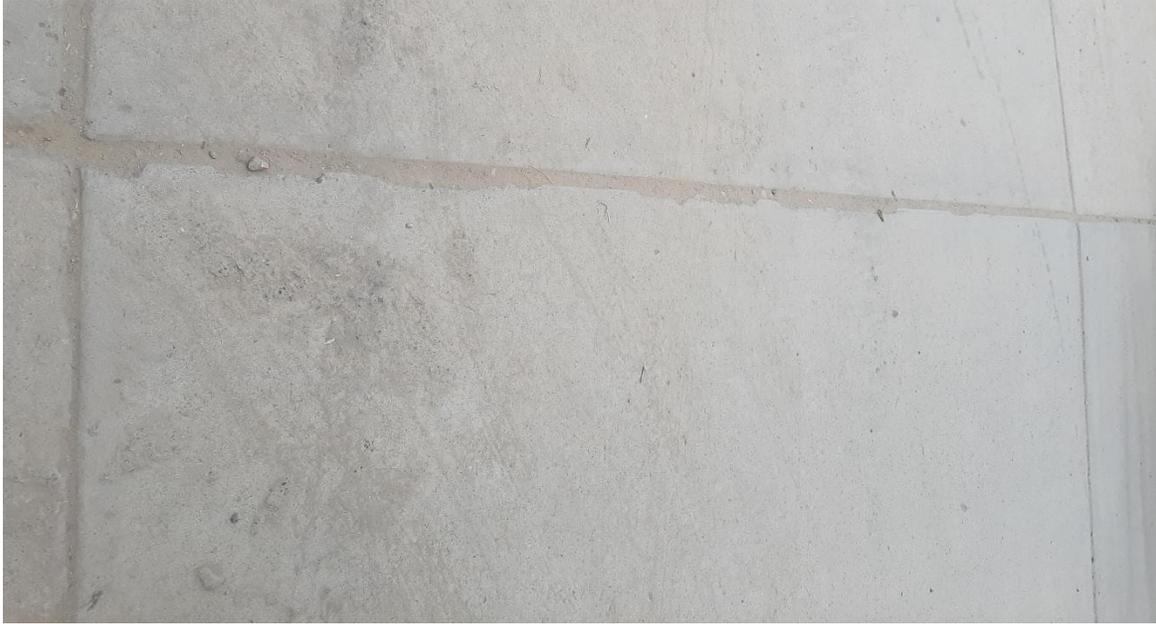
Figura 73. Sello de junta de severidad media (M) ubicada en la muestra n°11.

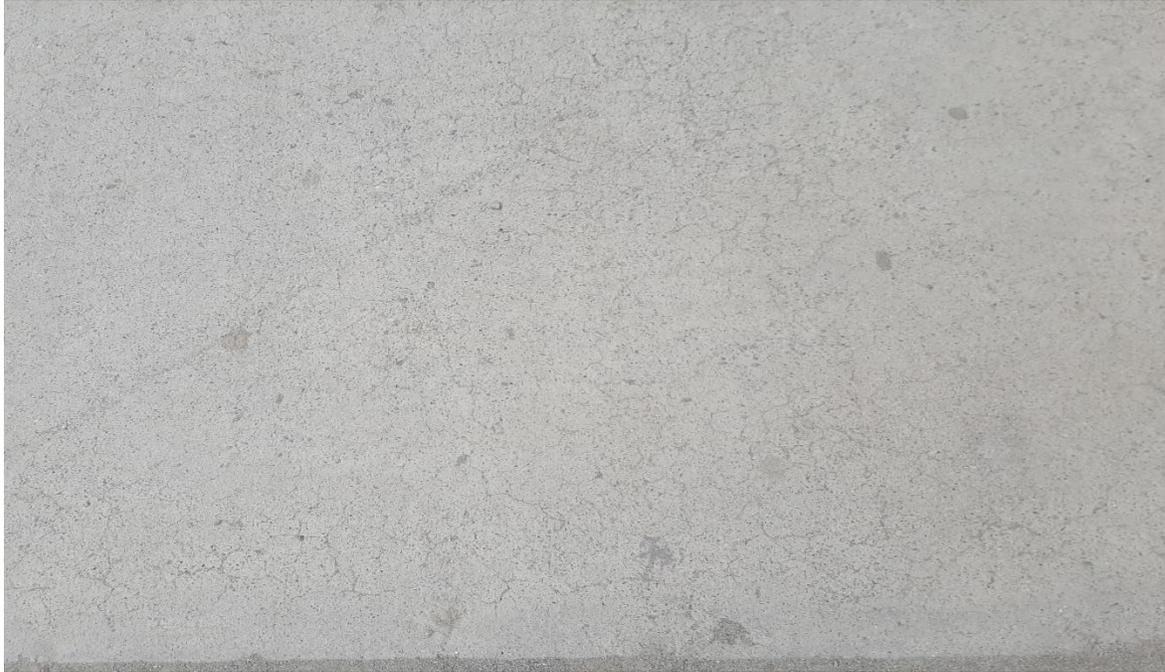
Figura 74. Mapa de grietas de severidad baja (L) en el paño 16.

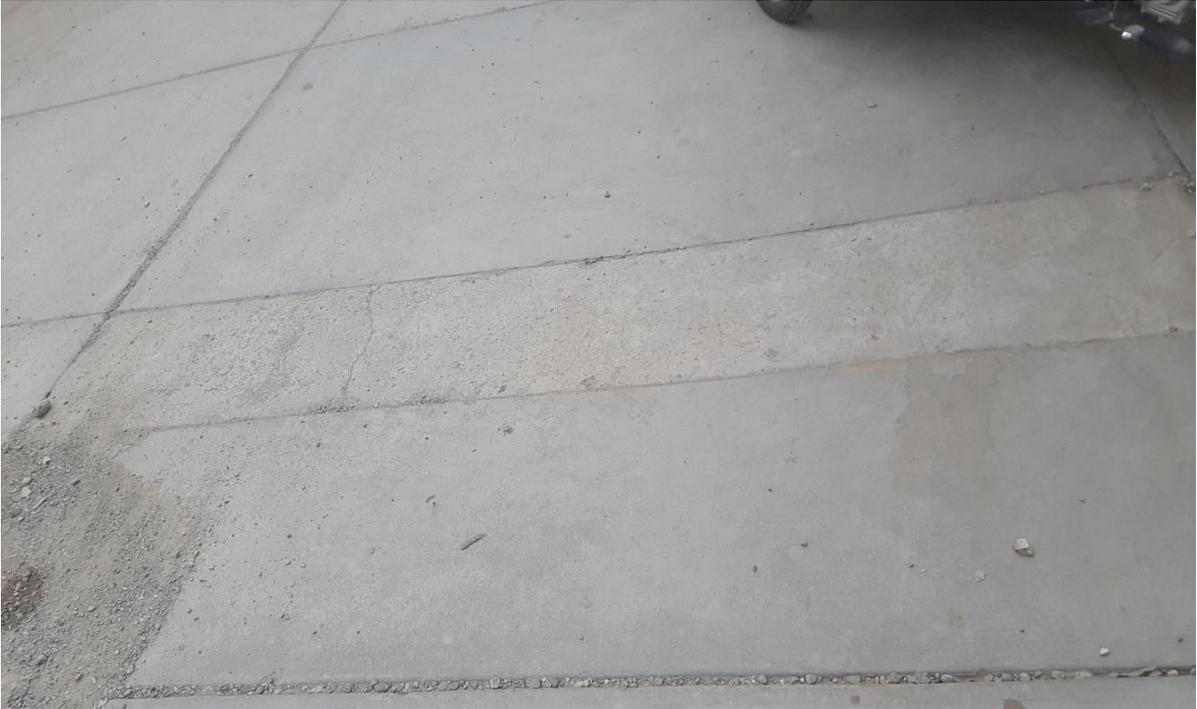
Figura 75. Parche grande de severidad baja (L) en el paño 11.

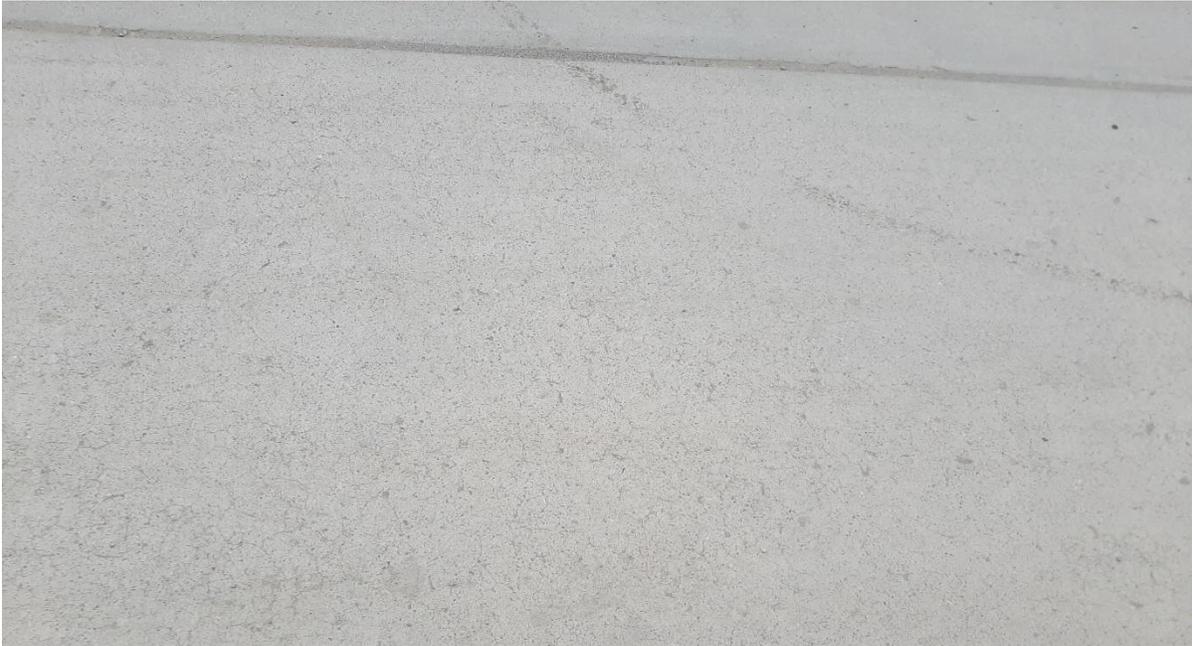
Figura 76. Mapa de grietas de severidad baja (L) en el paño 6.

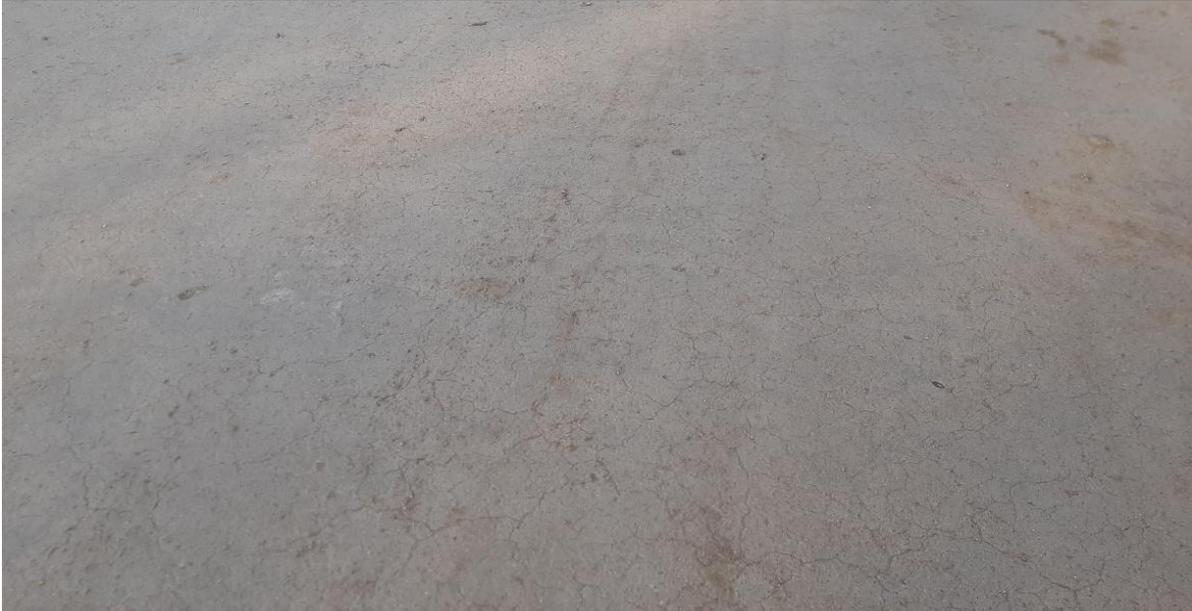
Figura 77. Mapa de grietas de severidad baja (L) en el paño 06.

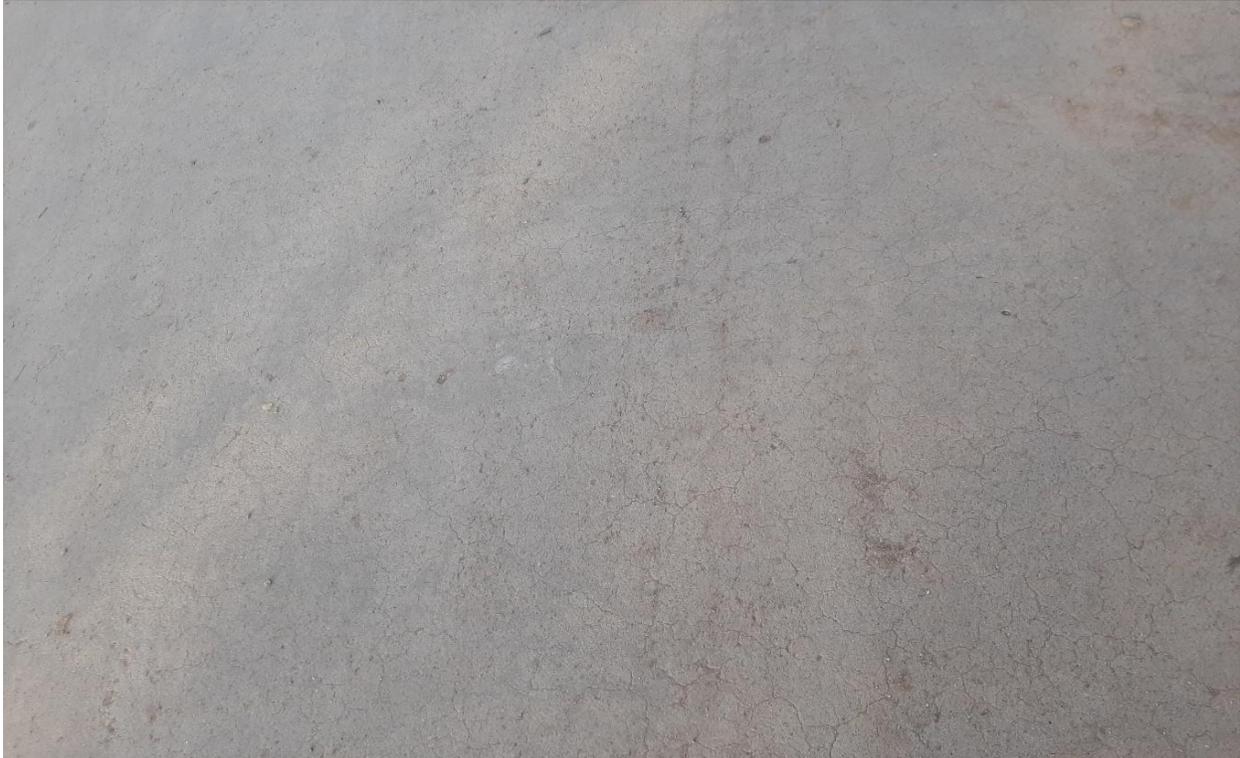
Figura 78. Mapa de grietas de severidad baja (L) en el paño 02.
