UNIVERSIDAD NACIONAL DE CAJAMARCA
FACULTAD DE INGENIERÍA
ESCUELA ACADÉMICO PROFESIONAL DE INGENIERÍA CIVIL

**“ANÁLISIS DEL ESTADO ACTUAL DEL PAVIMENTO RÍGIDO
EN LA CALLE SAN CARLOS DE LA CIUDAD DE JAÉN –
CAJAMARCA”**

TESIS

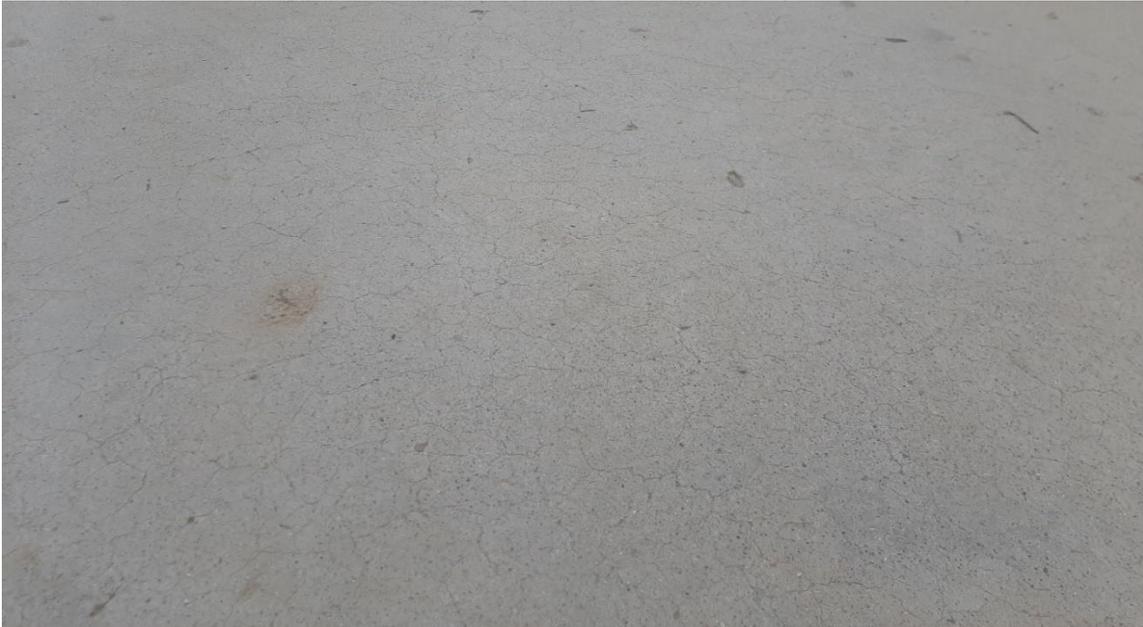
Figura 79. Mapa de grietas de severidad baja (L) en el paño 08.

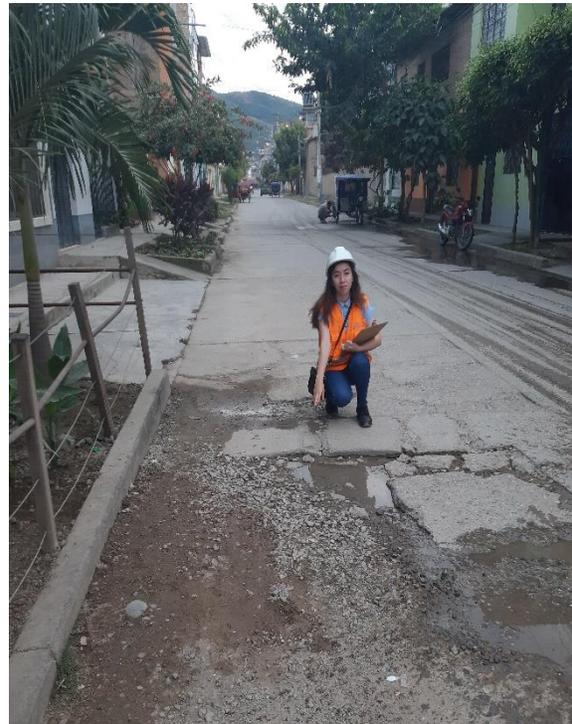
Fotografía 02. Grieta longitudinal en la cuadra n°04 de la calle San Carlos.

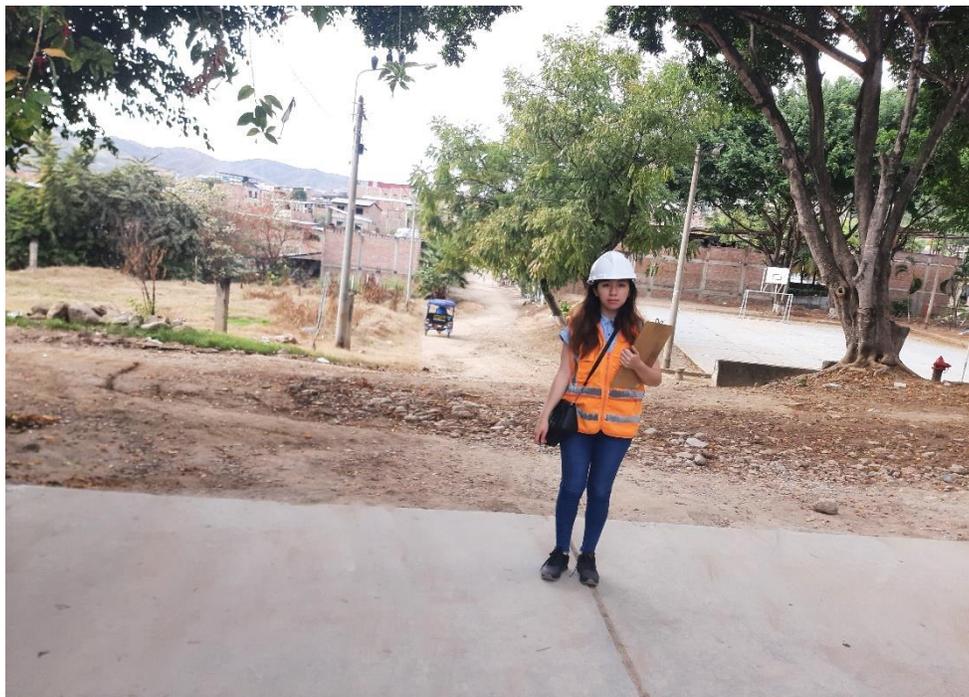
Fotografía 05. Falla de parcheo grande en la cuadra n°04 de la calle San Carlos.

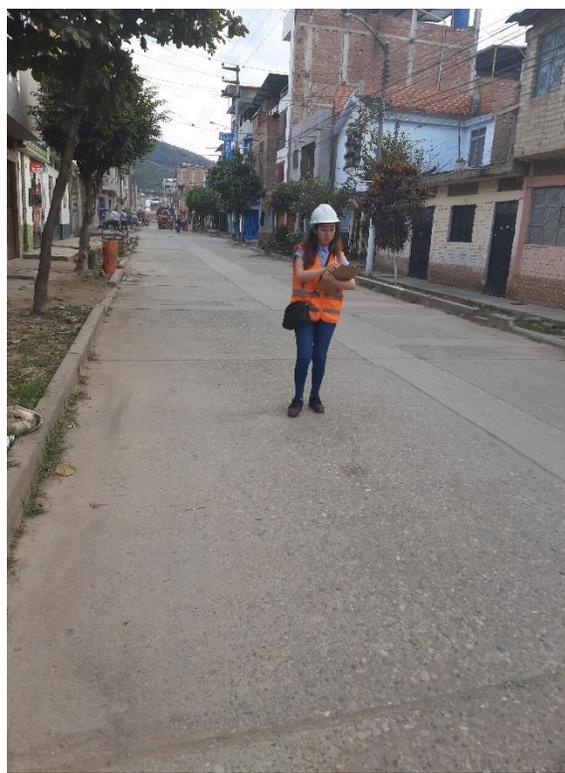
Fotografía 07. Falla por grieta lineal longitudinal en la cuadra n°04.

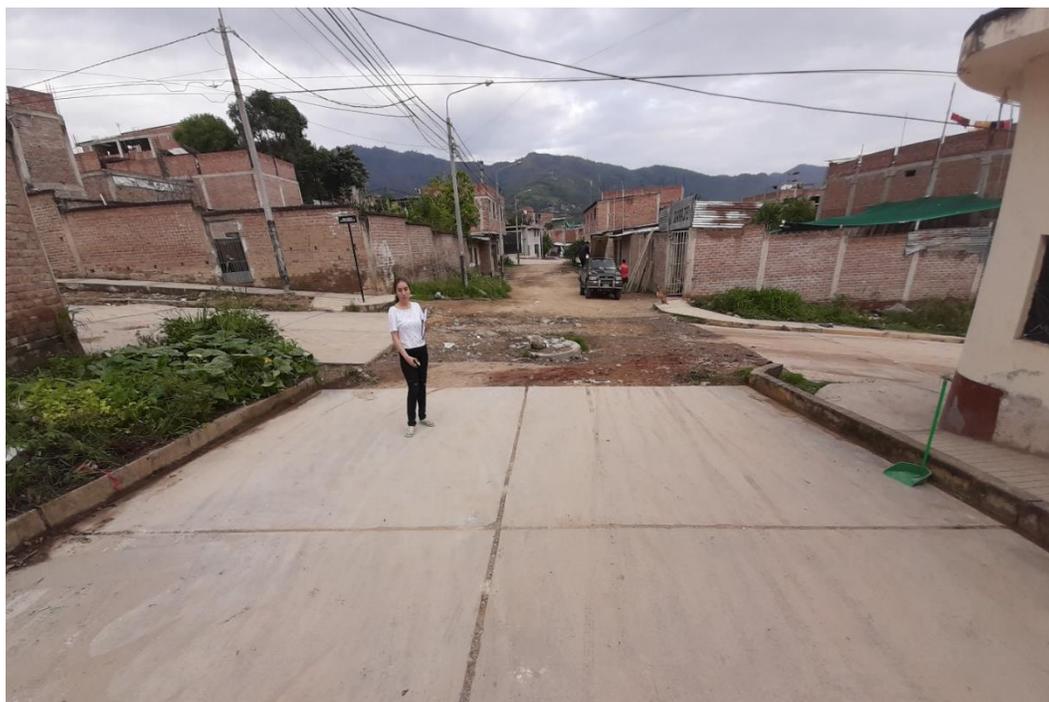
Fotografía 08. Registro de fallas encontradas en la cuadra n°03.

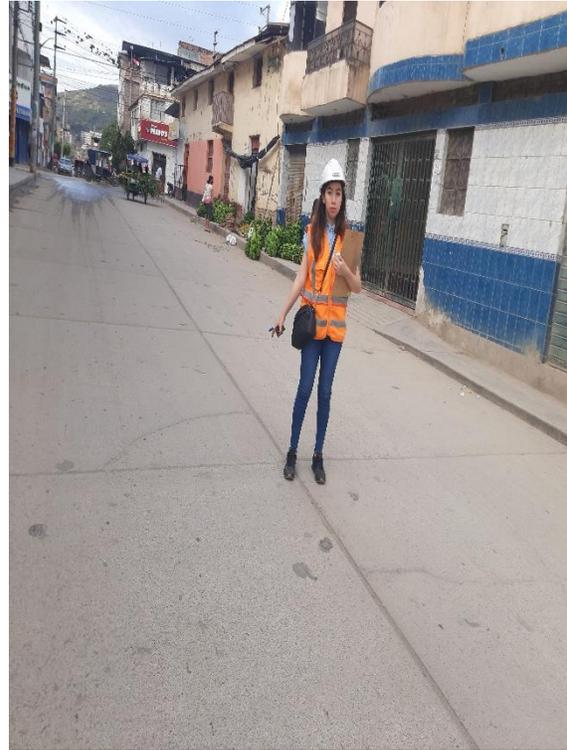
Fotografía 10. Se registra falla de grieta longitudinal y de esquina en la cuadra n°03.

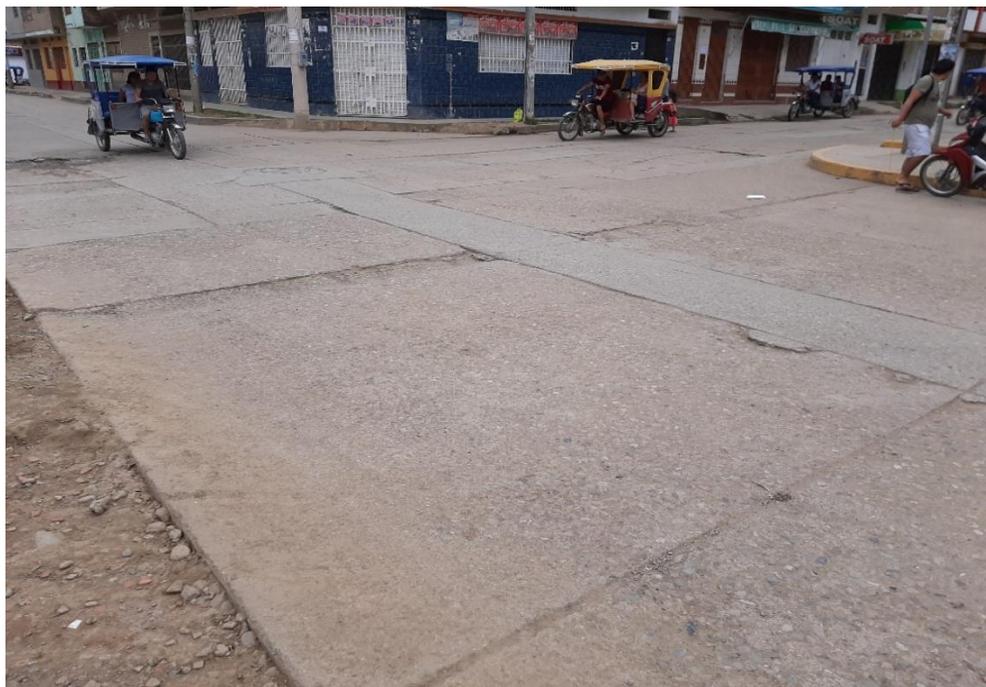
Fotografía 11. Grieta de esquina y longitudinal en la cuadra n°01.
