UNIVERSIDAD NACIONAL DE CAJAMARCA

“VALORACIÓN DEL ESTADO ACTUAL DEL PAVIMENTO RÍGIDO POR EL MÉTODO PCI EN LA AV. PERÚ CUADRA 01 HASTA LA CUADRA 12, DISTRITO DE CAJAMARCA, PROVINCIA DE CAJAMARCA, REGIÓN CAJAMARCA. 2019”

TESIS PROFESIONAL

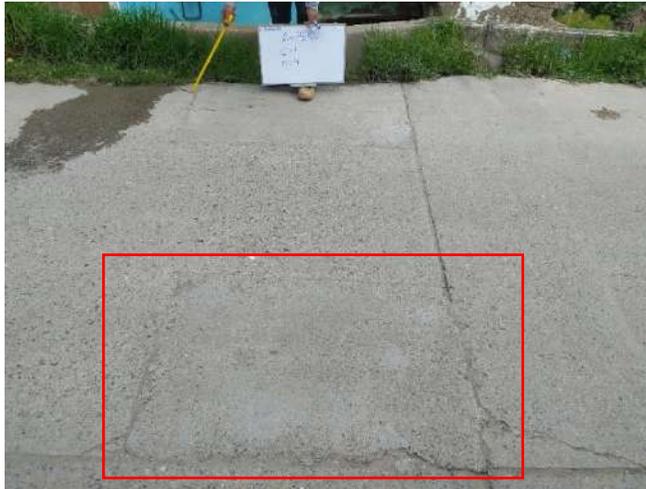
Foto. 1 UM-01 Losa 01. Pulimiento de Agregados, Parche Pequeño.

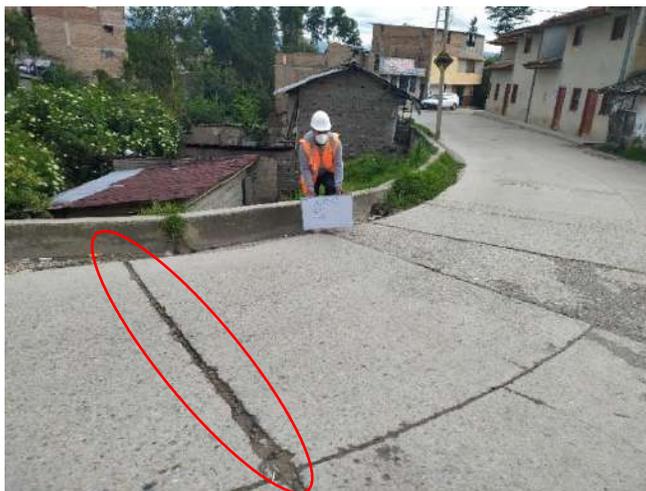
Foto. 3 UM-01 Losa 04. Daño en Sello de Junta.

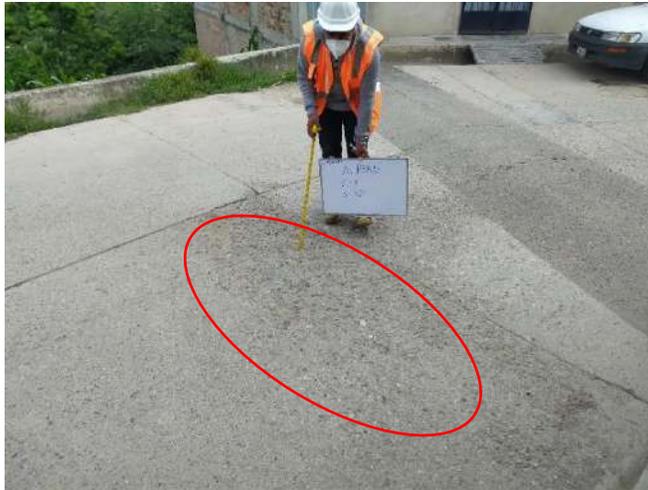
Foto. 4 UM-03 Losa 36. Pulimiento de Agregados.

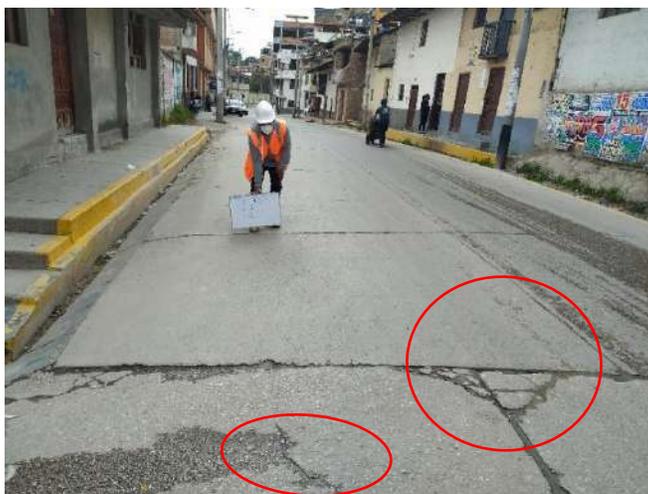
Foto. 9 UM-13 Losa 213. Grieta de Esquina - Grietas Lineales.

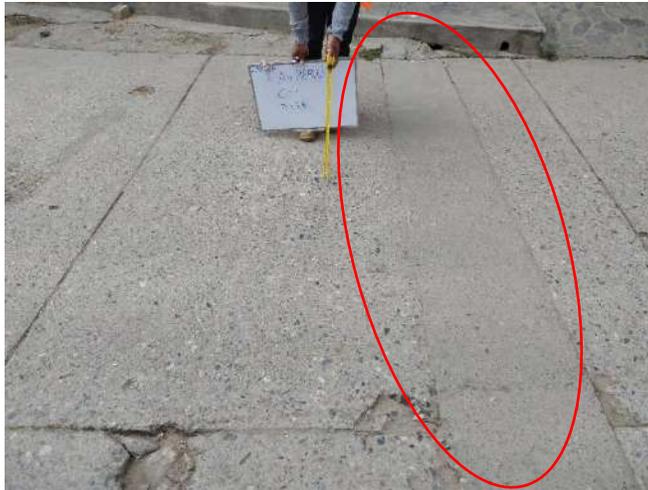
Foto. 10 UM-02 Losa 4. Parcheo Grande.

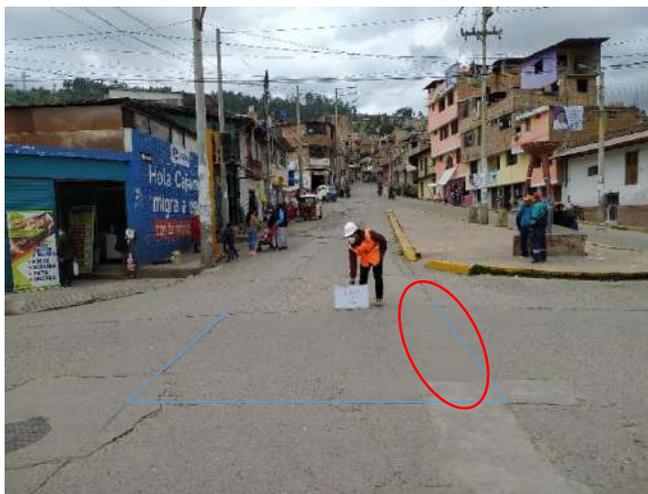
Foto. 12 UM-25 Losa 435. Parcheo Grande - Grietas Lineales.

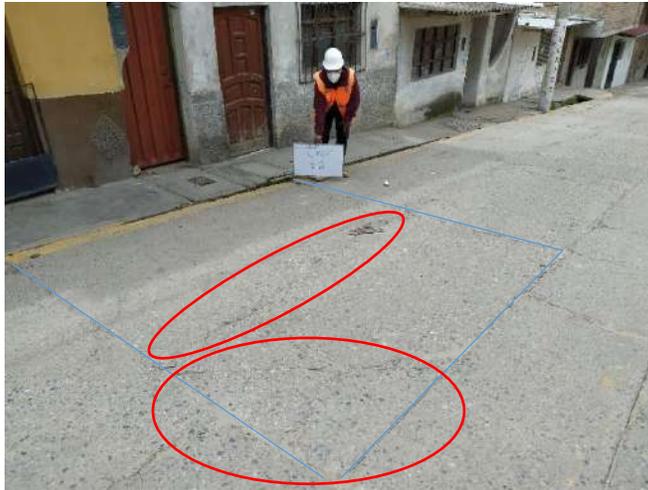
Foto. 13 UM-32 Losa 568. Losa Dividida - Parcheo Grande - Grieta de Esquina - Popouts.

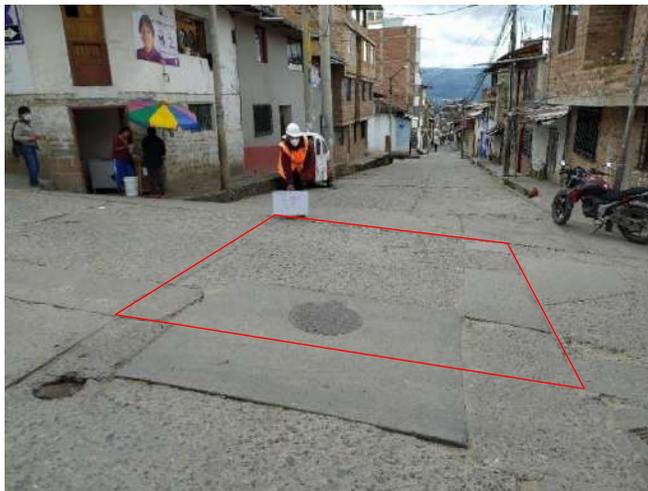
Foto. 14 UM-30 Losa 520. Pulimiento de Agregados - Parcheo Grande - Descascaramiento Junta y Esquina.

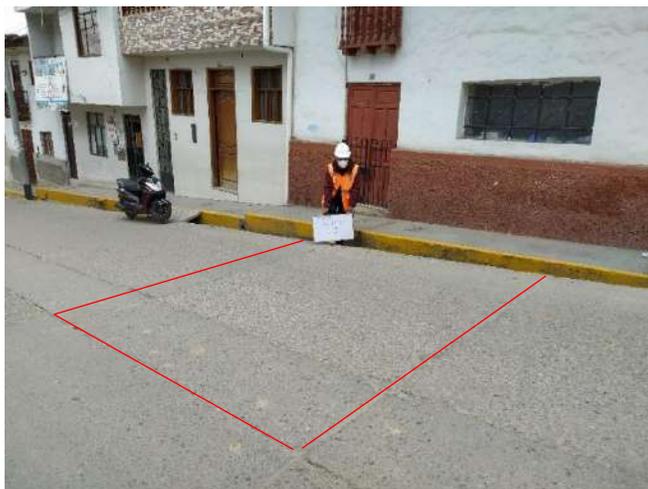
Foto. 15 UM-28 Losa 489. Pulimiento de Agregados - Parcheo Grande - Daño en Sello de Junta.

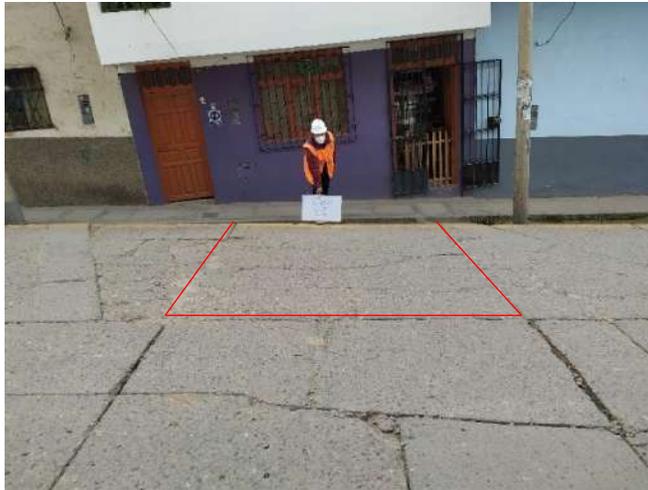
Foto. 16 UM-27 Losa 472. Grieta en Esquina - Popouts - Losa Dividida – Parcheo Grande.

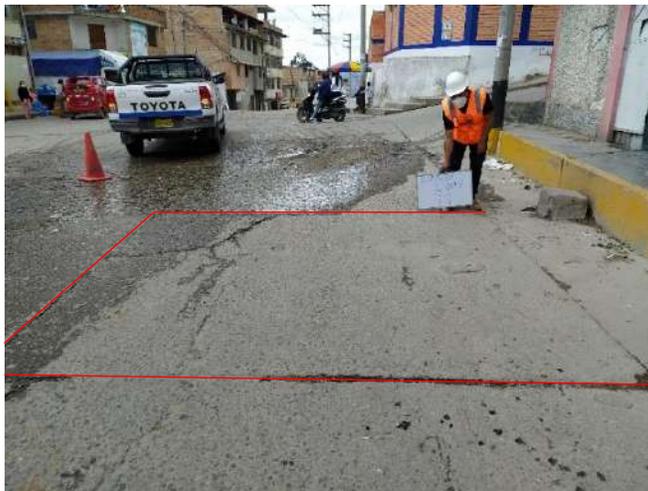
Foto. 17 UM-46 Losa 824. Grieta en Esquina - Popouts - Losa Dividida.

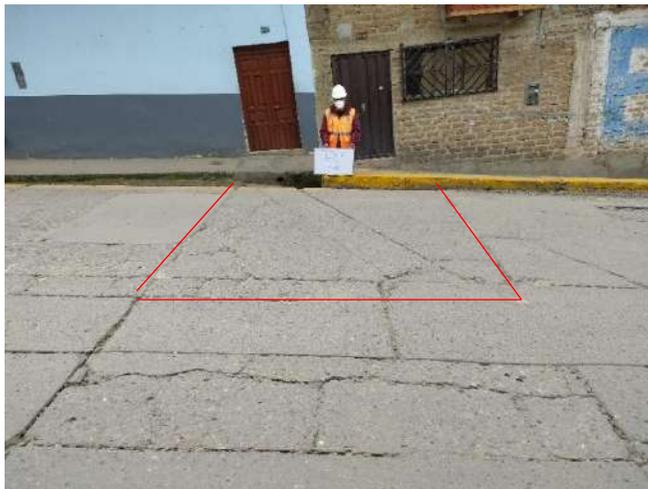
Foto. 18 UM-32 Losa 570. Grieta en Esquina - Popouts - Losa Dividida – Parcheo Grande.

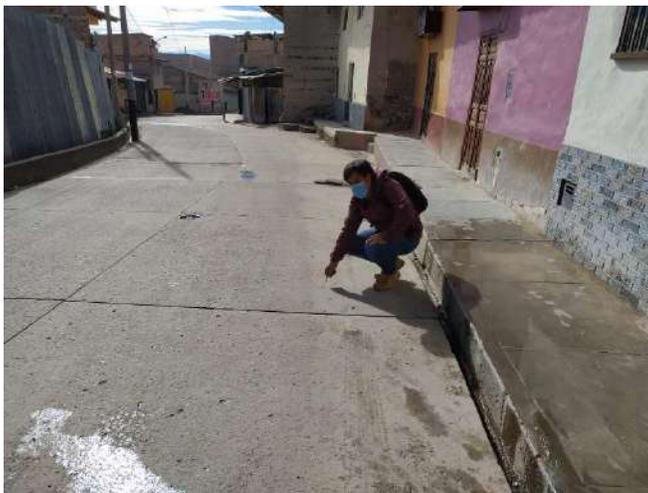
Foto. 21 Identificación de falla (32) popouts.
