## **“MÉTODO DEL ÍNDICE DE CONDICIÓN DEL PAVIMENTO PARA EL ANÁLISIS SUPERFICIAL DEL ESTADO ACTUAL DEL PAVIMENTO RÍGIDO EN LA AVENIDA LA PAZ DE LA CUADRA 05 A LA CUADRA 11 DE LA PROVINCIA DE CAJAMARCA”**

TESIS PARA OPTAR EL TÍTULO DE INGENIERO CIVIL

CAJAMARCA – PERÚ  
2019

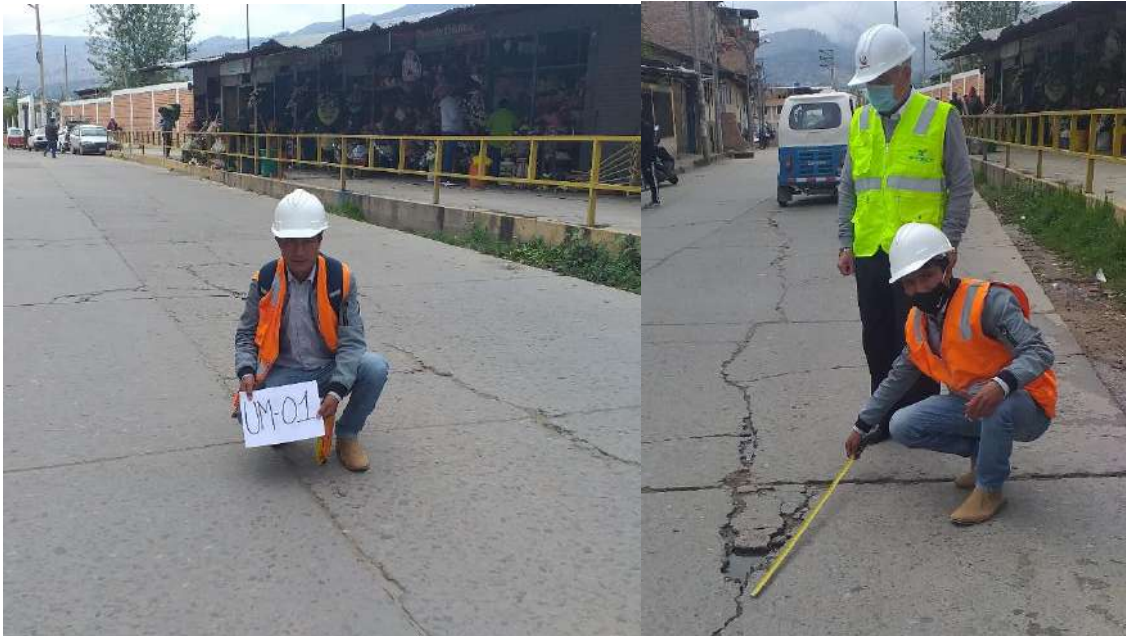
**Figura N° 56: Fotos de UM- 01.**

*Fallas: Pulimiento de agregados y grieta longitudinal.*

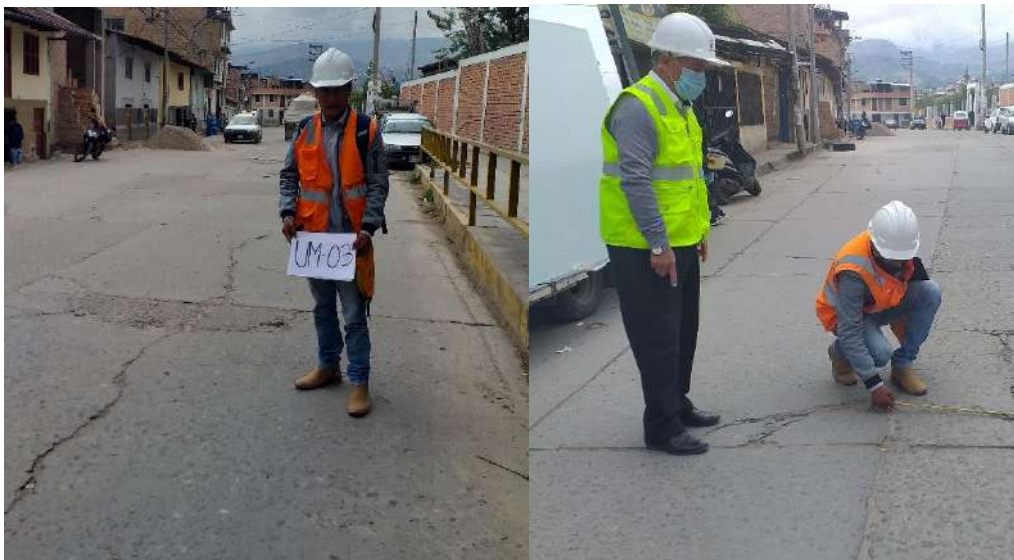
**Figura N° 57: Fotos de UM- 03.**

*Fallas: Grieta longitudinal y grieta de esquina.*

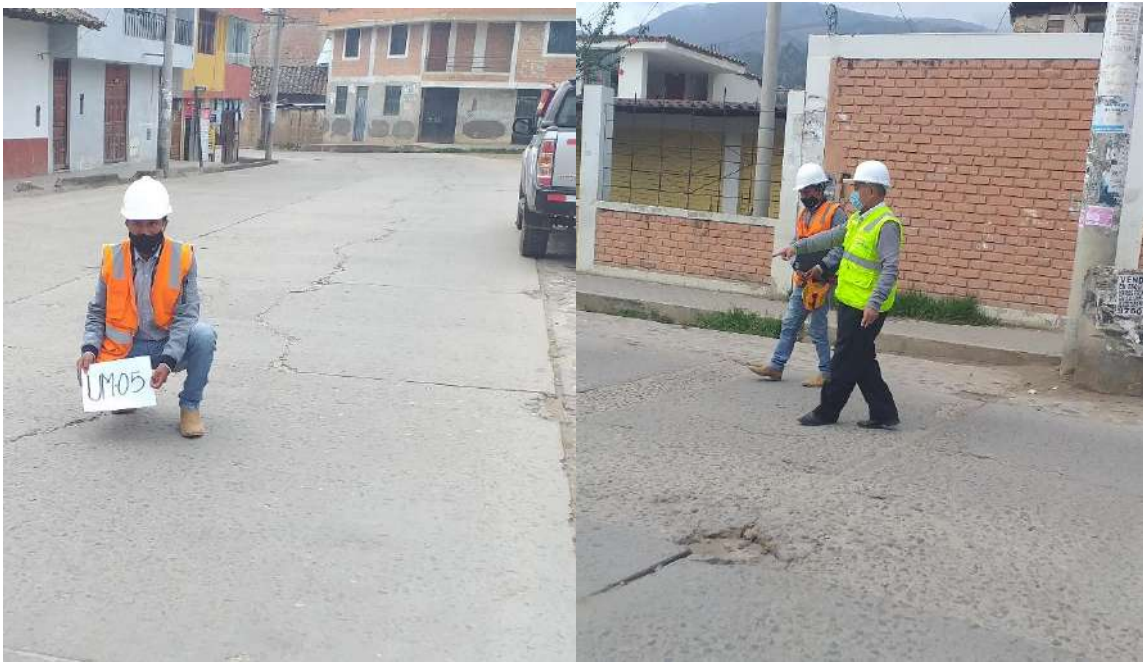
**Figura N° 58:** Fotos de UM- 05.

**Fallas:** Grieta longitudinal y pulimiento de agregados.

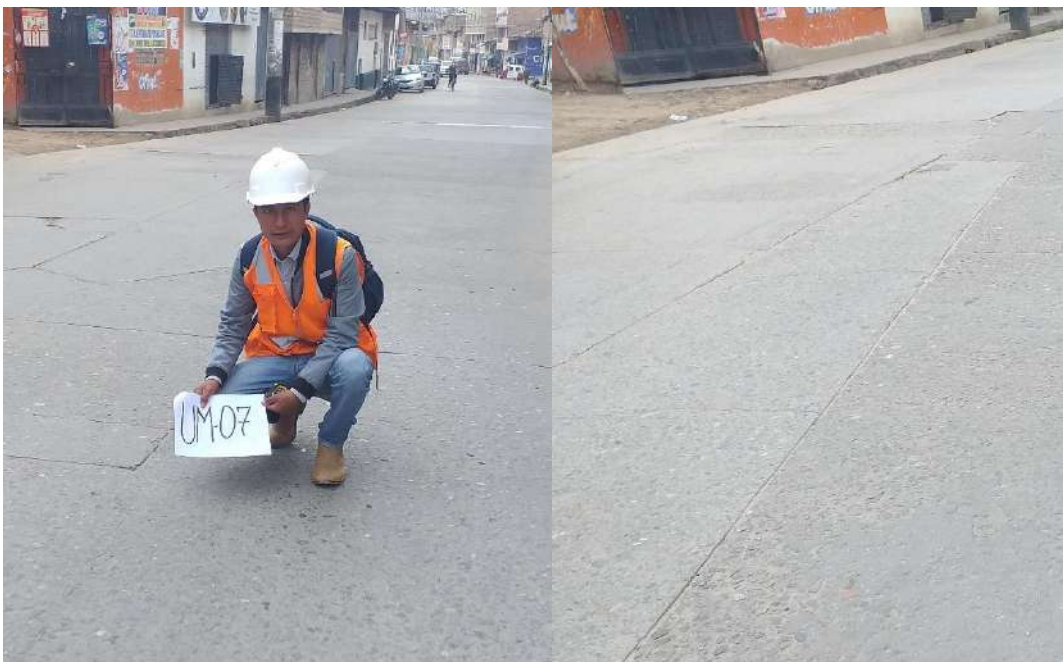
**Figura N° 59:** Fotos de UM- 07.

**Fallas:** Pulimiento de agregados y parche grande.

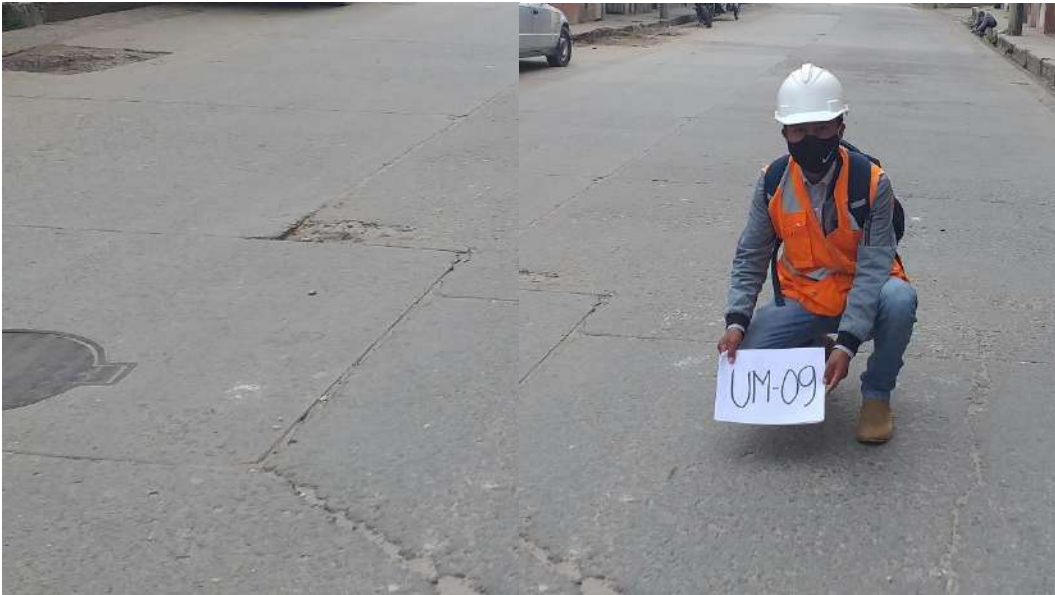
**Figura N° 60:** Fotos de UM- 09.

**Fallas:** Pulimiento de agregados y descascaramiento de esquina.

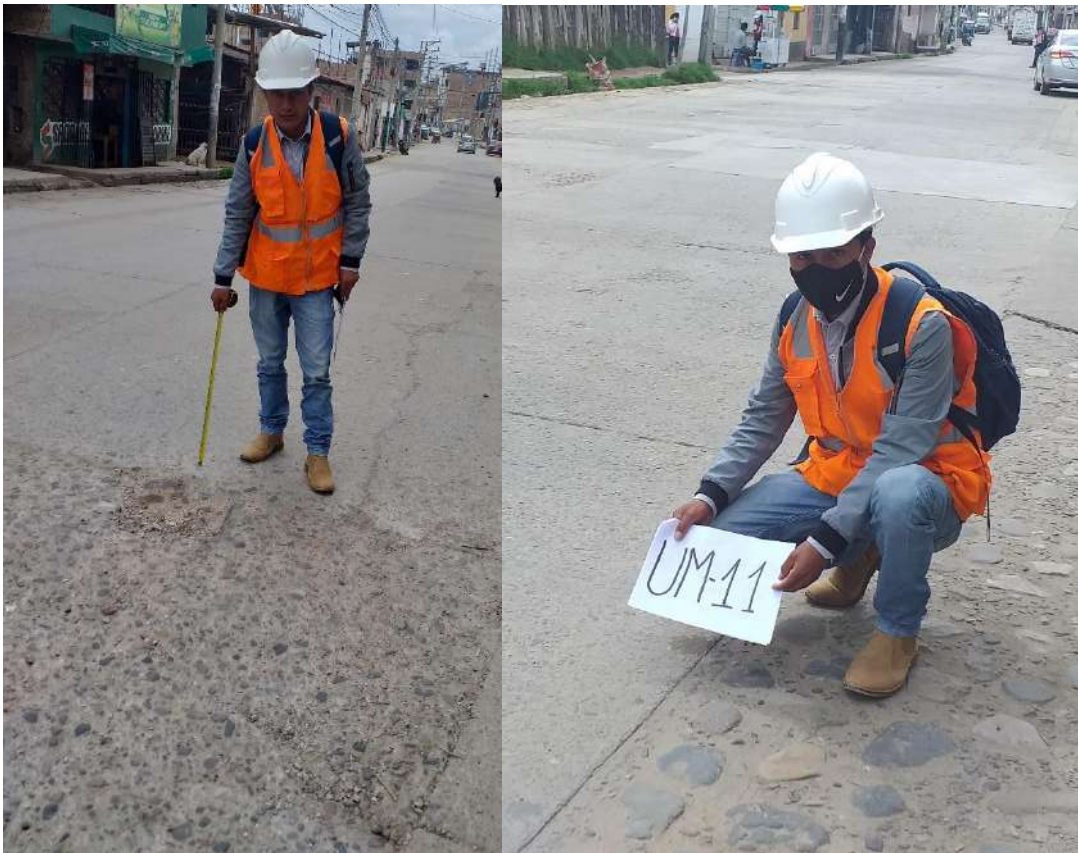
**Figura N° 61:** Fotos de UM- 11.

**Fallas:** Parche grande y pulimiento de agregados.

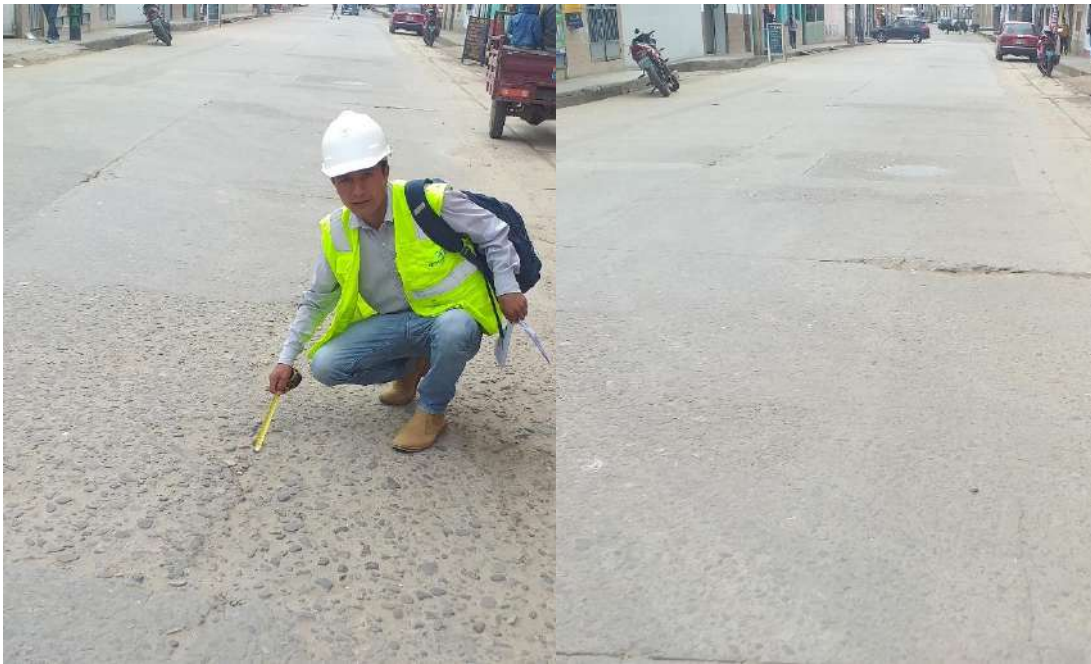
**Figura N° 62:** Fotos de UM- 13.

**Fallas:** Pulimiento de agregados y grietas de retracción.

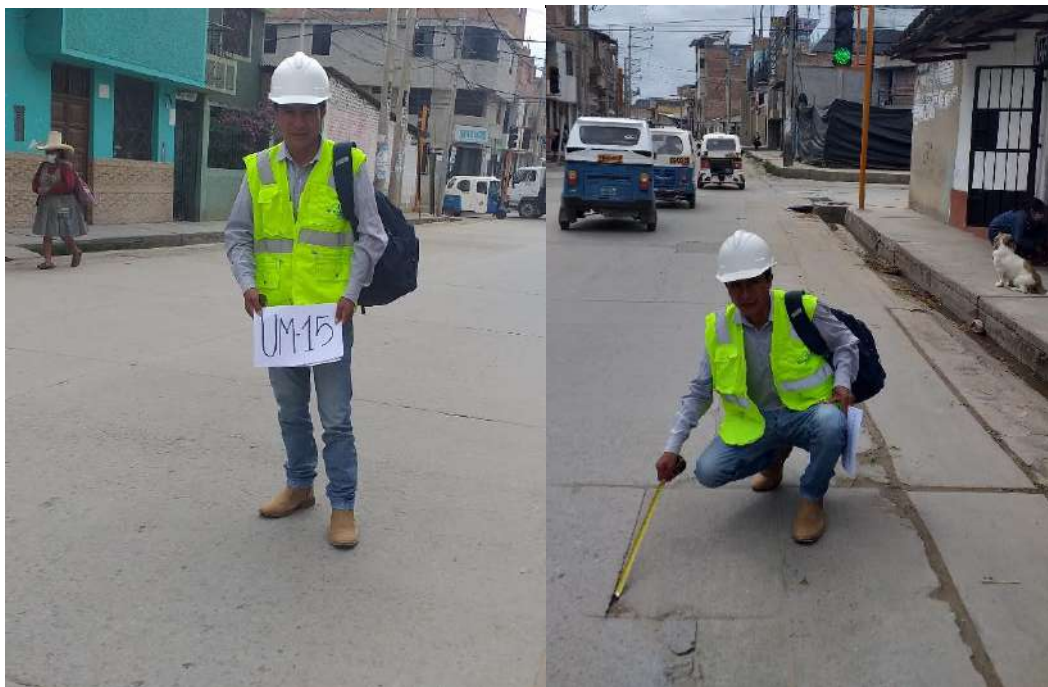
**Figura N° 63:** Fotos de UM- 15.

**Fallas:** Grietas de retracción y parche grande.

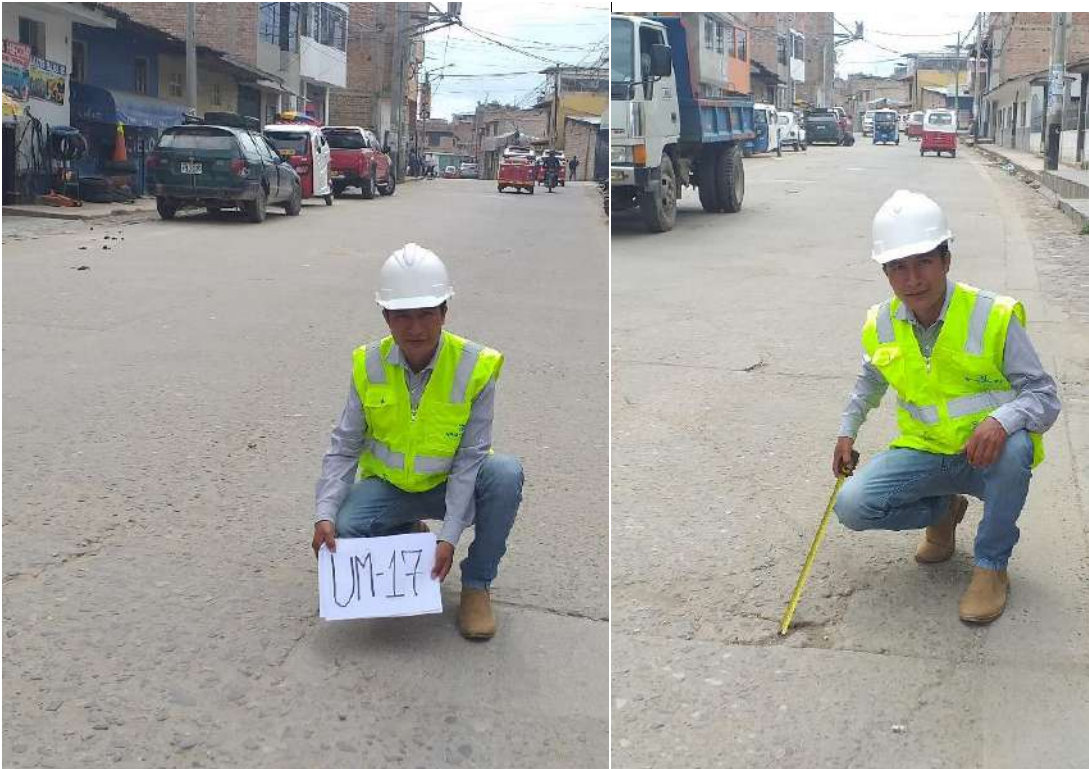
**Figura N° 64:** Fotos de UM- 17.

**Fallas:** pulimiento de agregados y descascaramiento de junta.

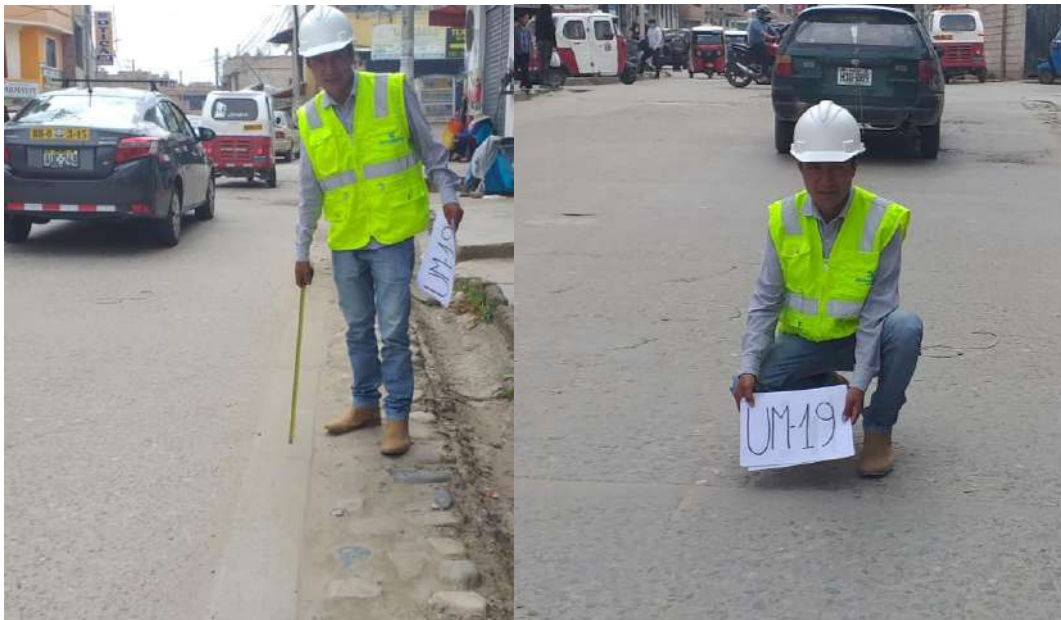
**Figura N° 65:** Fotos de UM- 19.

**Fallas:** Parche grande y pulimiento de agregados.

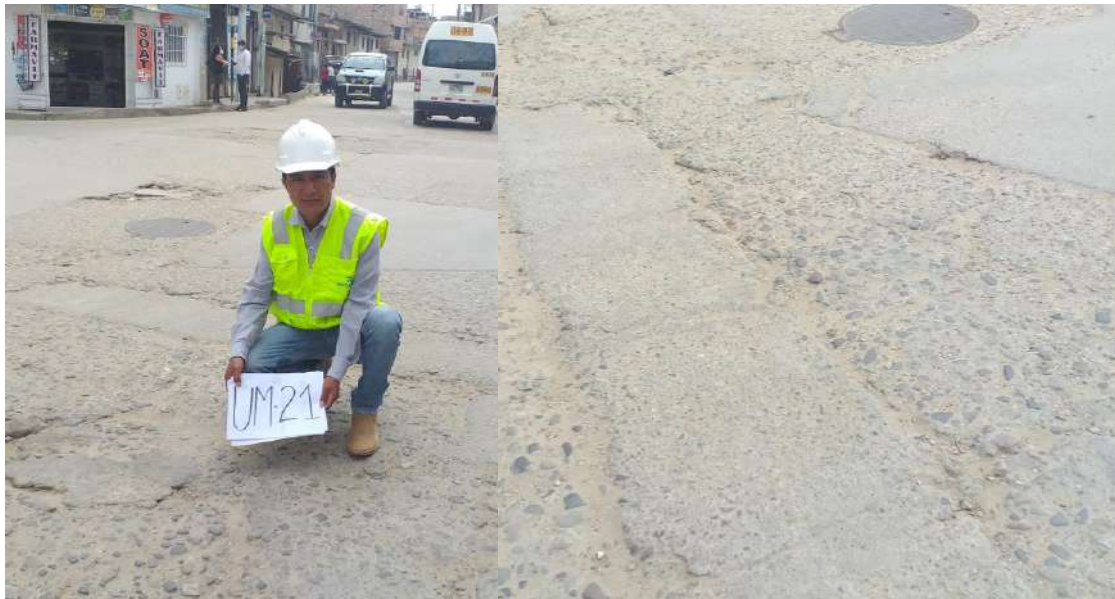
**Figura N° 66:** Fotos de UM- 21.

**Fallas:** Losa dividida y parche grande.

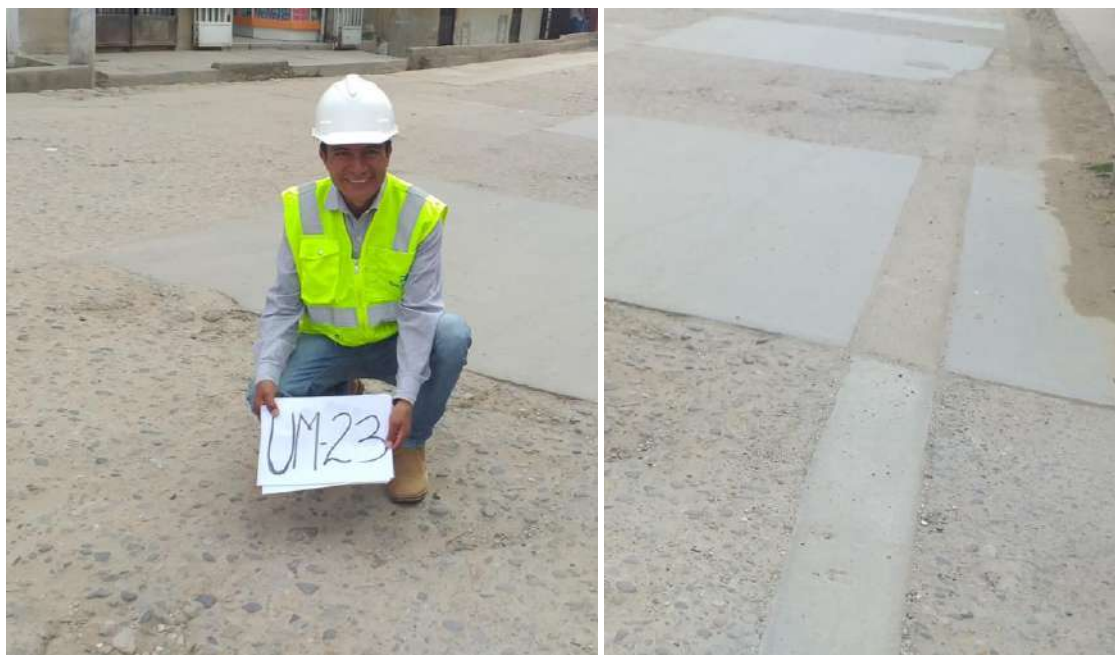
**Figura N° 67:** Fotos de UM- 23.

**Fallas:** Pulimiento de agregados y parche grande.

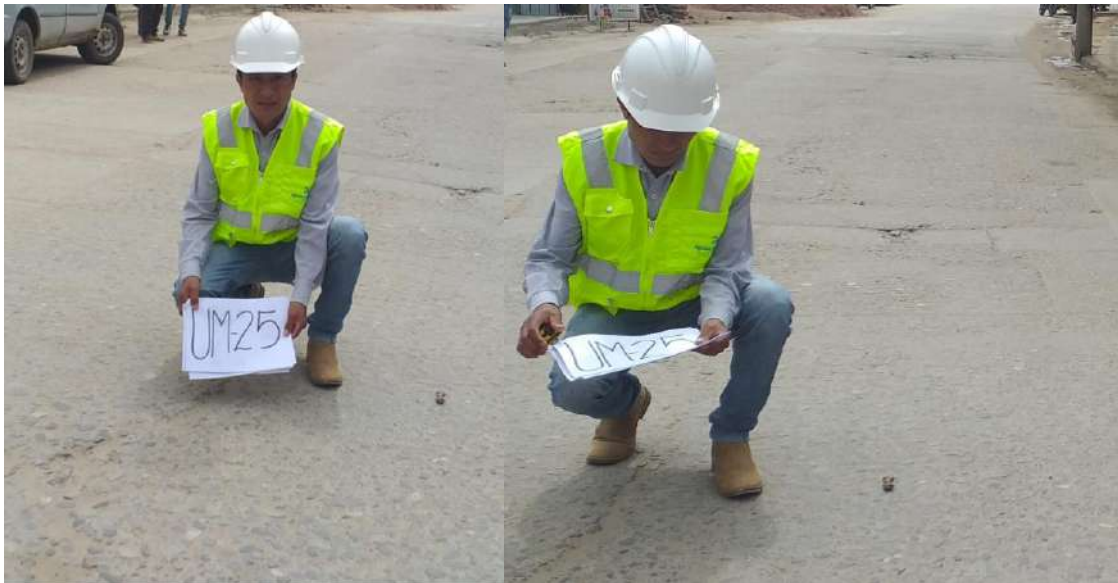
**Figura N° 68:** Fotos de UM- 25.

**Fallas:** Pulimiento de agregados y grieta transversal.

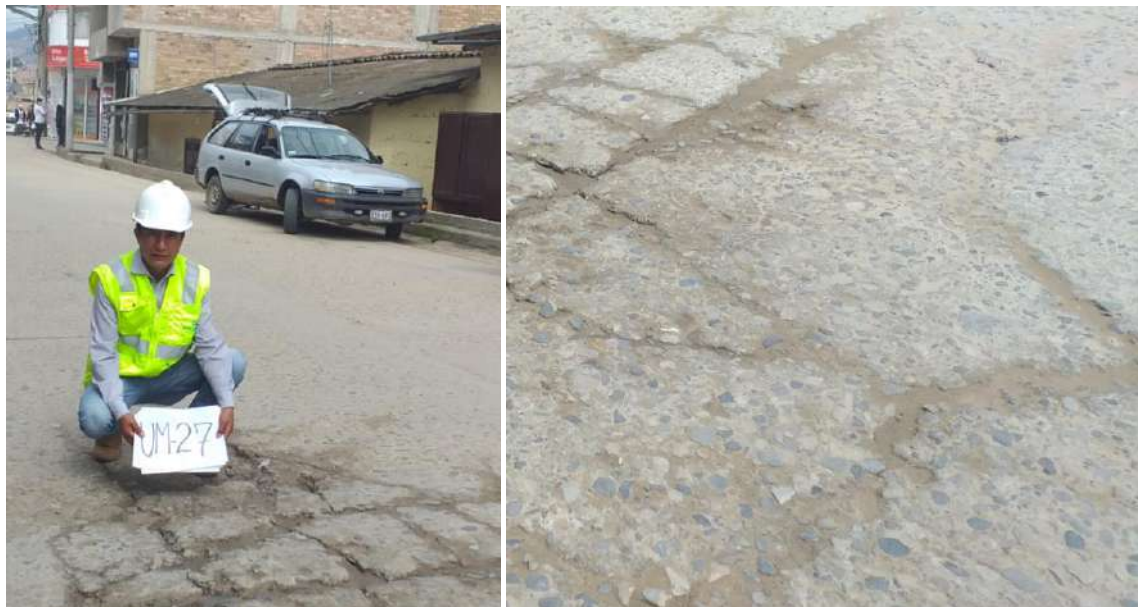
**Figura N° 69:** Fotos de UM- 27.

**Fallas:** Losa dividida y grieta longitudinal.

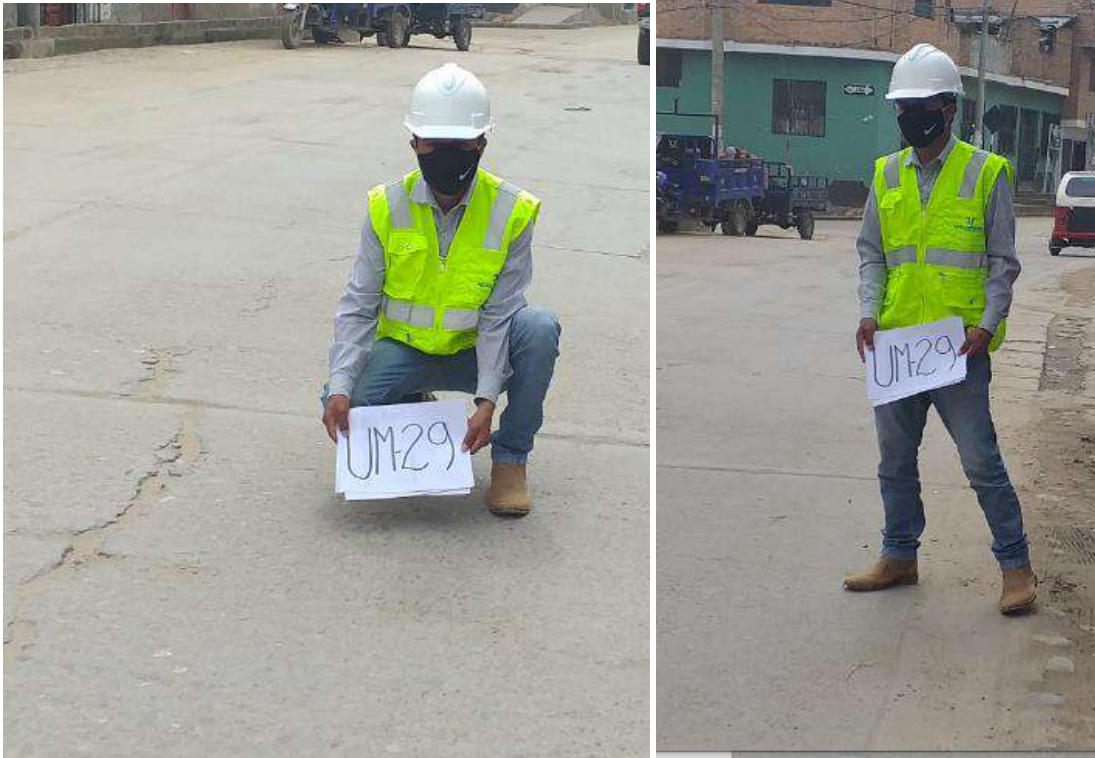
**Figura N° 70:** Fotos de UM- 29.

**Fallas:** Grieta longitudinal y parche grande.

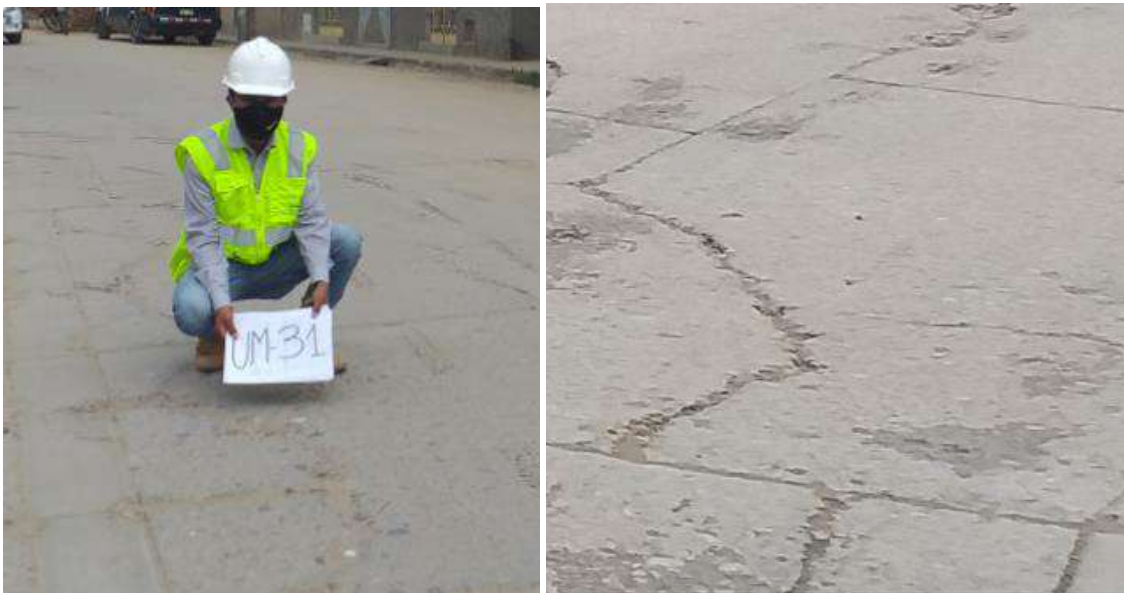
**Figura N° 71:** Fotos de UM- 31.

**Fallas:** Grieta longitudinal y grieta de esquina.

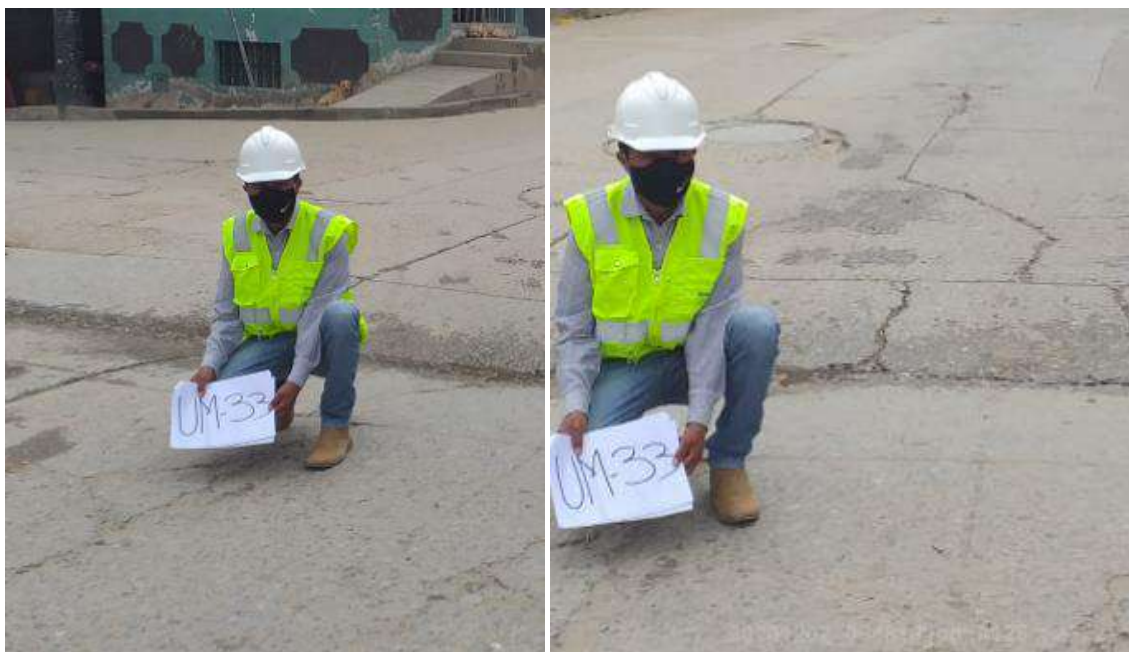
**Figura N° 72:** Fotos de UM- 33.

**Fallas:** Grieta longitudinal y losa dividida.

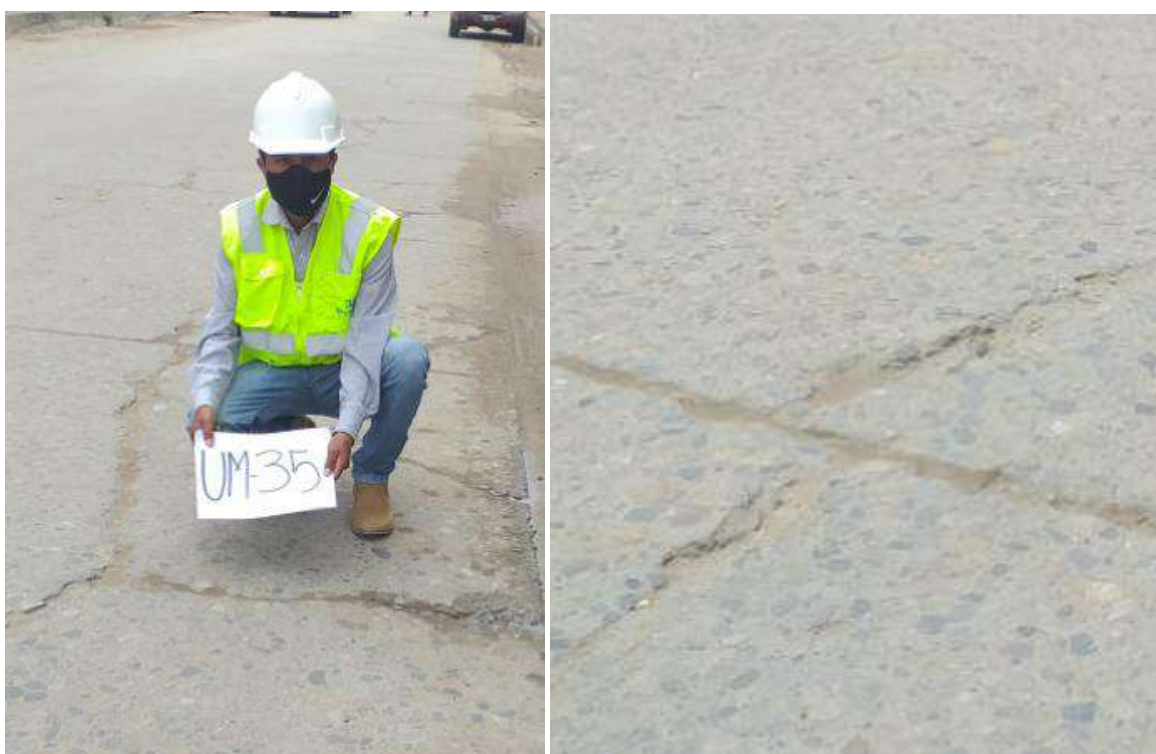
**Figura N° 73:** Fotos de UM- 35.

**Fallas:** Losa dividida y grieta transversal.

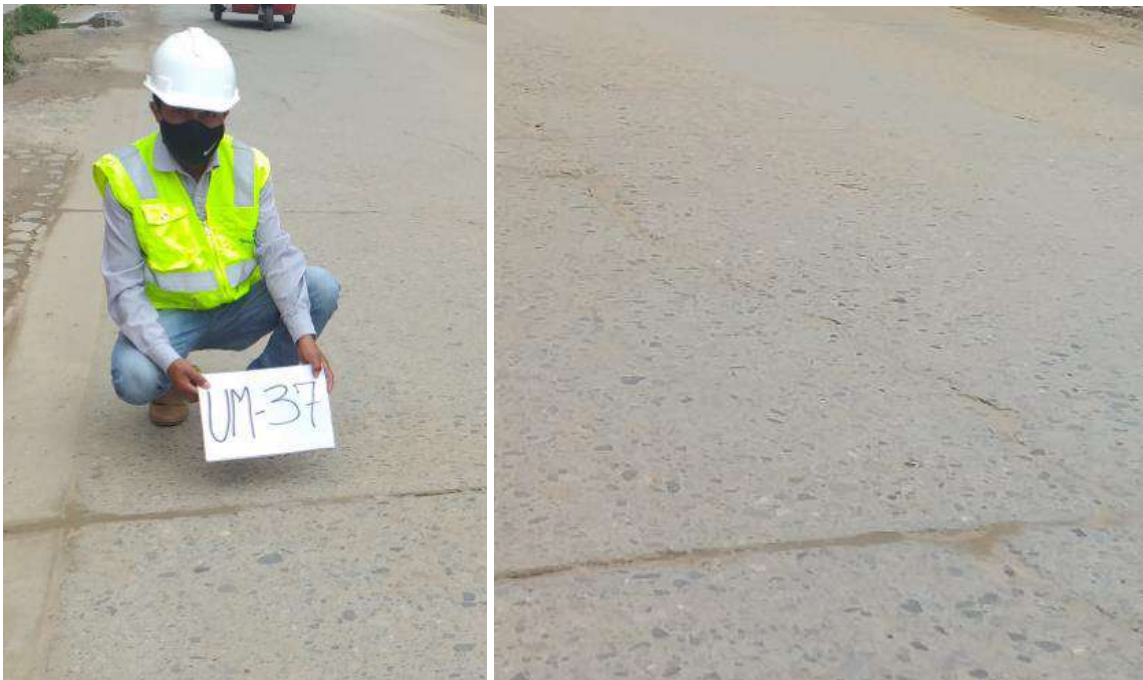
**Figura N° 74:** Fotos de UM- 37.

**Fallas:** Pulimientos de agregados y grieta transversal.

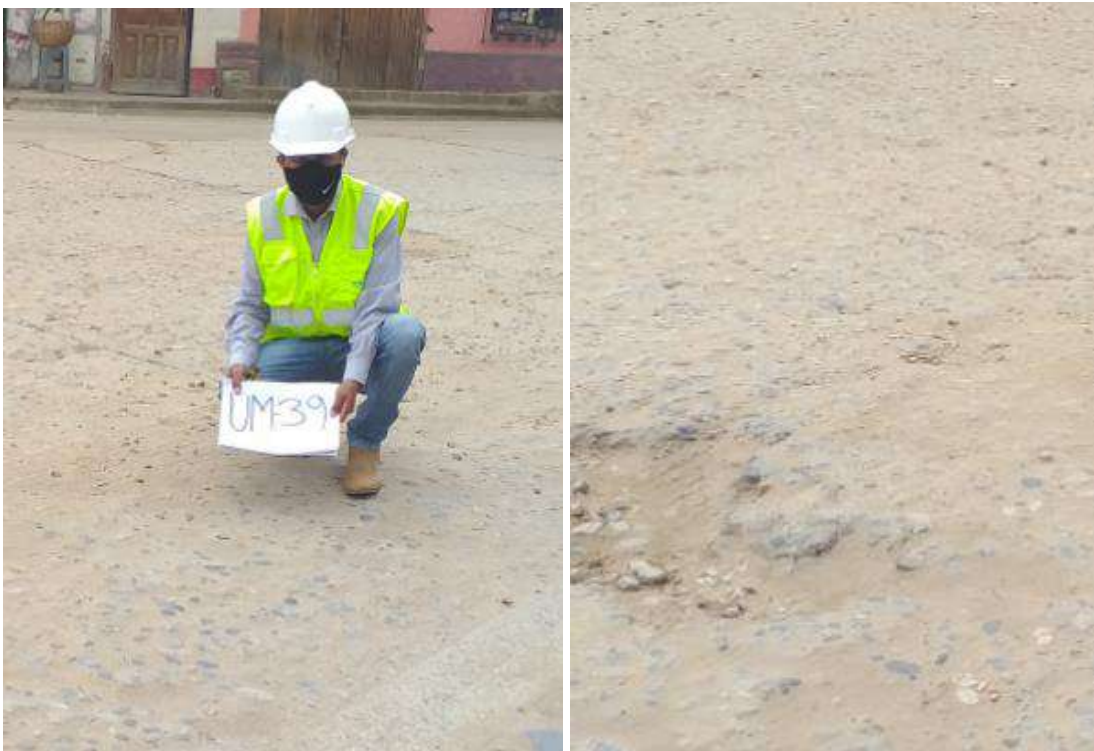
**Figura N° 75:** Fotos de UM- 39.

**Fallas:** Pulimientos de agregados y losa dividida.

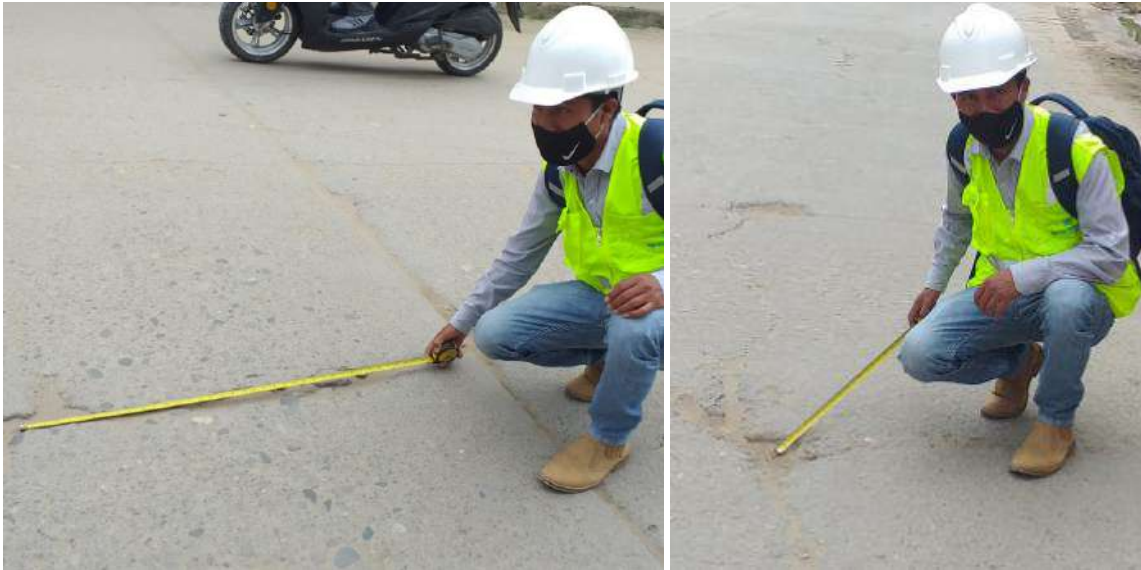
**Figura N° 76:** Fotos de UM- 41.

**Fallas:** Descascaramiento de junta y grieta longitudinal.

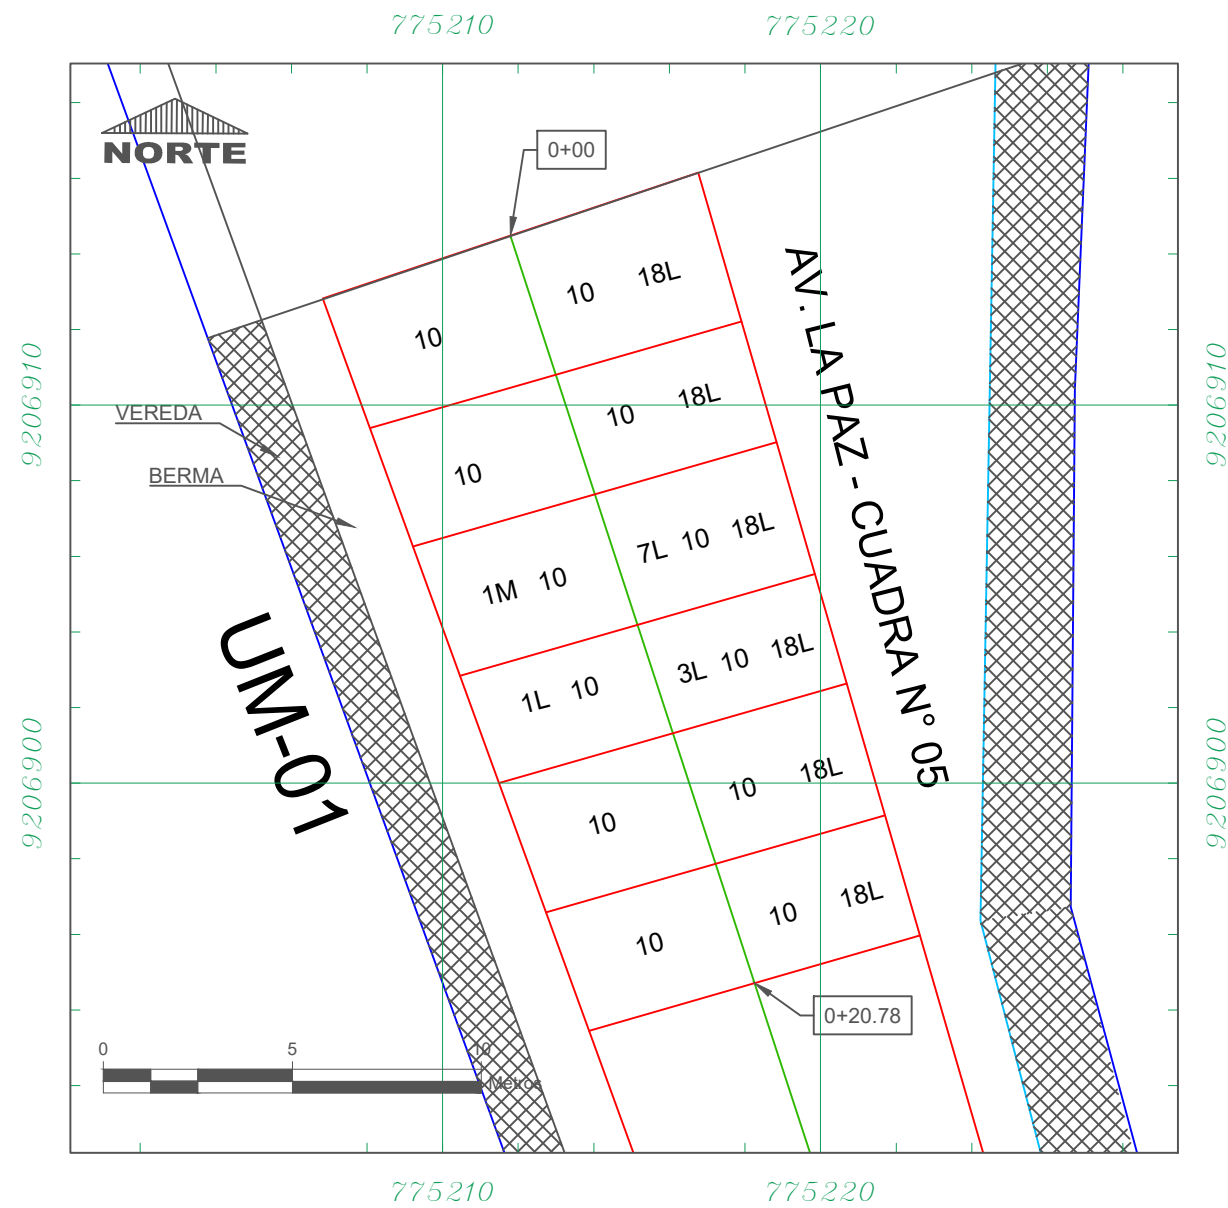
UM-01: ESTADO DEL PAVIMENTO

Falla	N° Losas	Densidad (%)	Valor deducido
1L	1	8.33%	5.23
1M	1	8.33%	7.38
3L	1	8.33%	6.43
7L	1	8.33%	1.69
10	12	100.00%	10.00
18L	6	50.00%	19.38

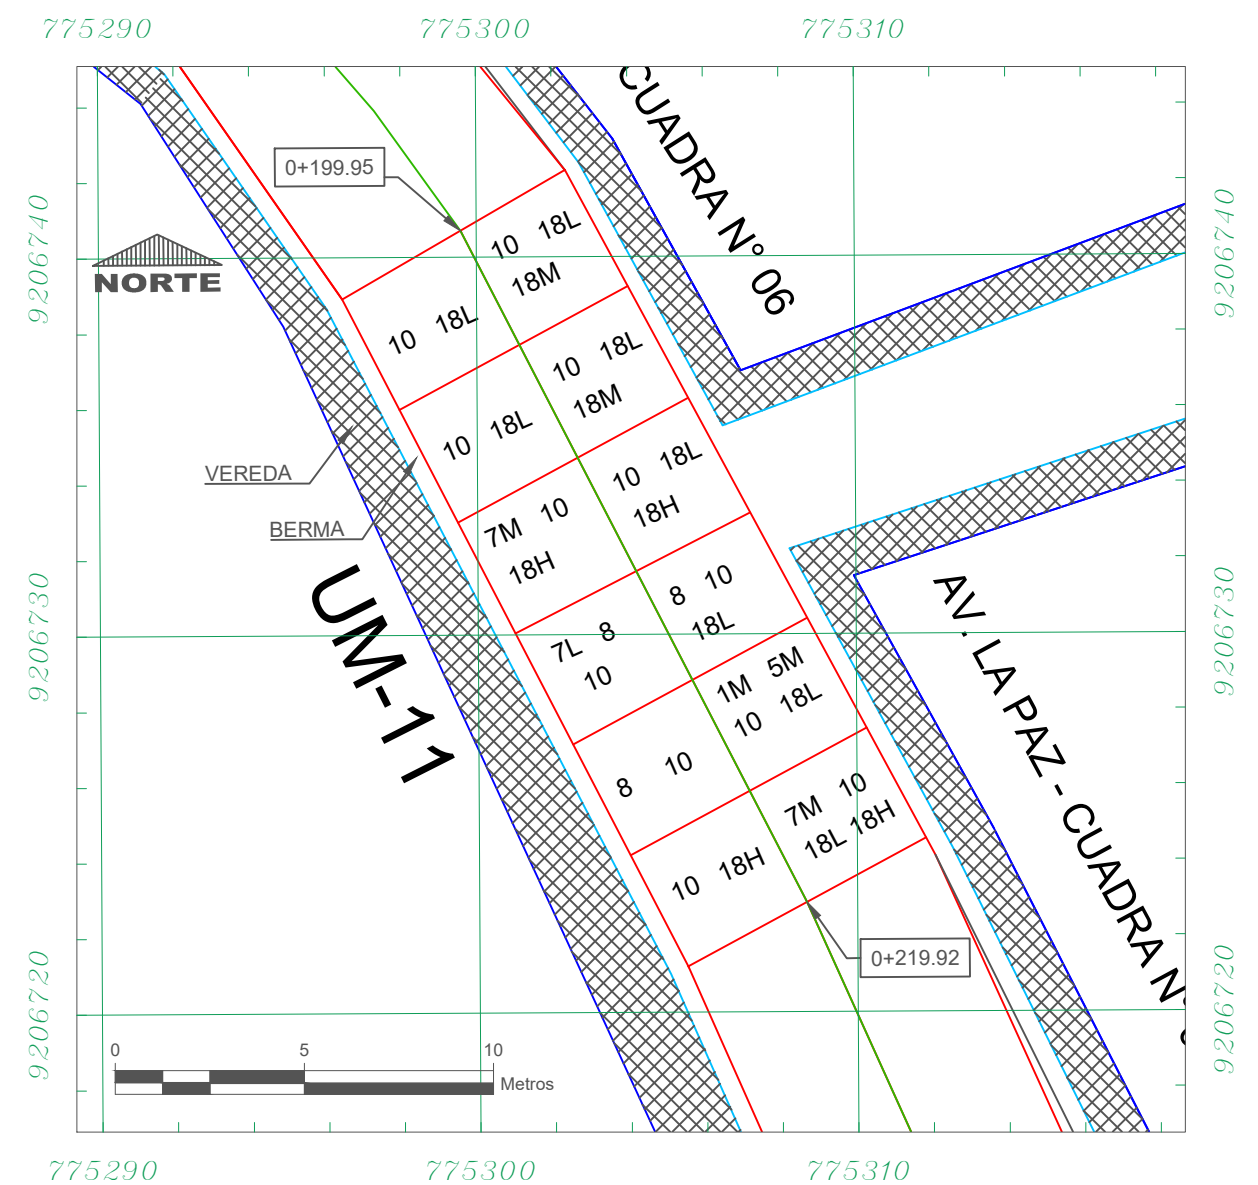
UM-11: ESTADO DEL PAVIMENTO

Falla	N° Losas	Densidad (%)	Valor deducido
1L	6	50.00%	19.70
5L	1	8.33%	8.75
10	12	100.00%	10.00
14L	2	16.67%	1.80
18L	8	66.67%	22.97

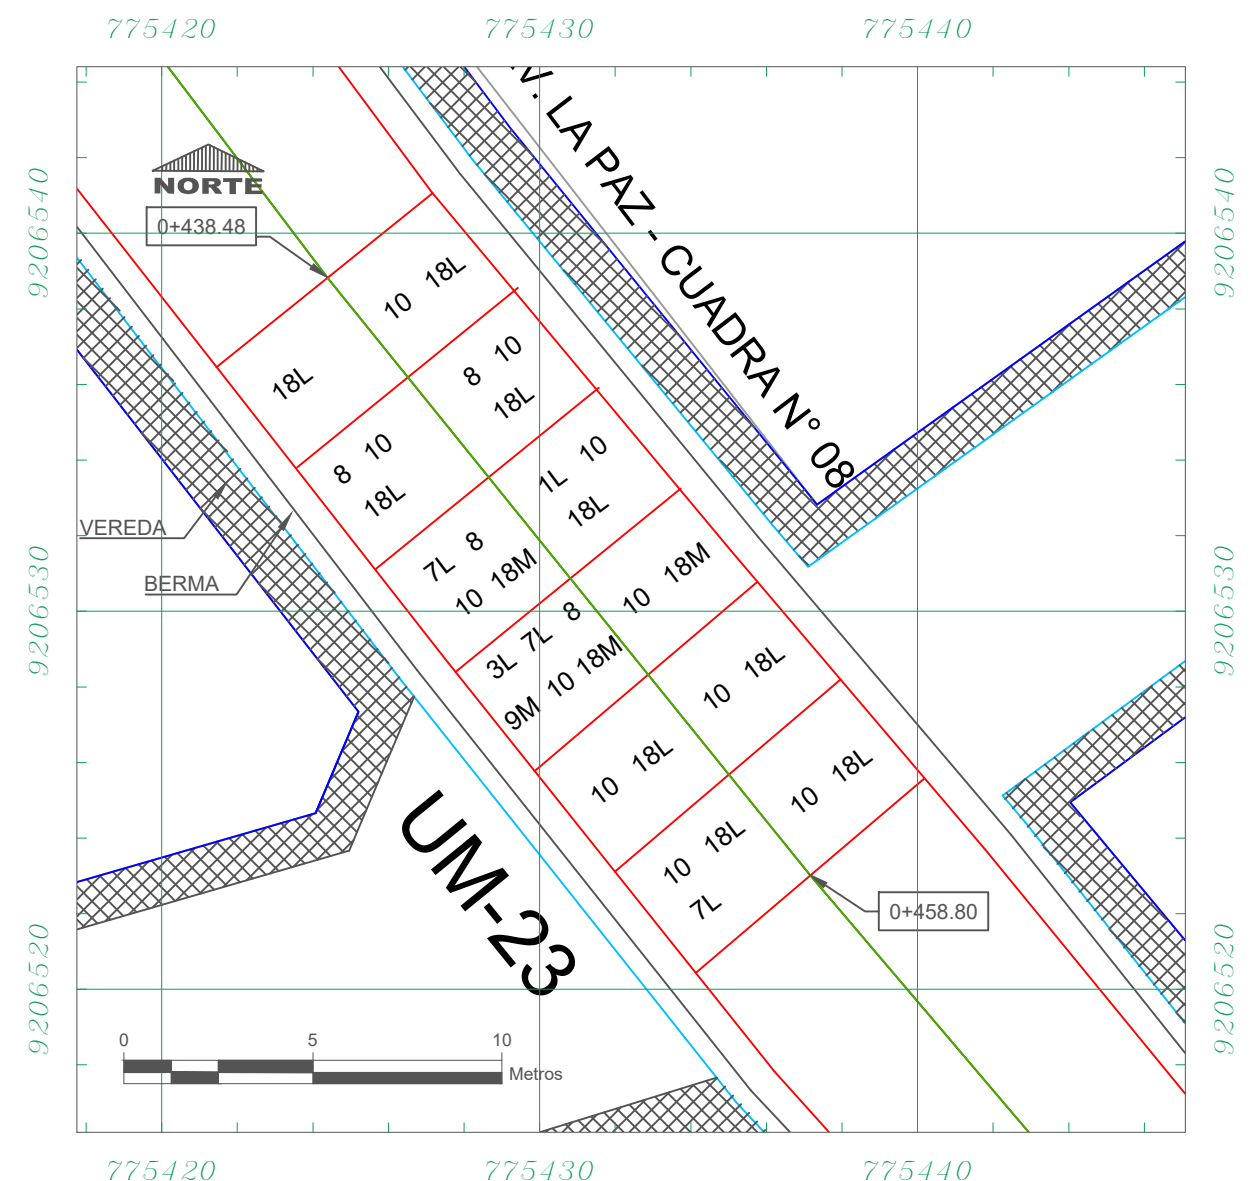
UM-23: ESTADO DEL PAVIMENTO

Falla	N° Losas	Densidad (%)	Valor deducido
2M	1	8.33%	7.38
3L	1	8.33%	6.43
3M	1	8.33%	11.93
5L	1	8.33%	8.75
5M	6	50.00%	57.27
9L	2	16.67%	1.98
10	12	100.00%	10.00
18L	4	33.33%	13.83

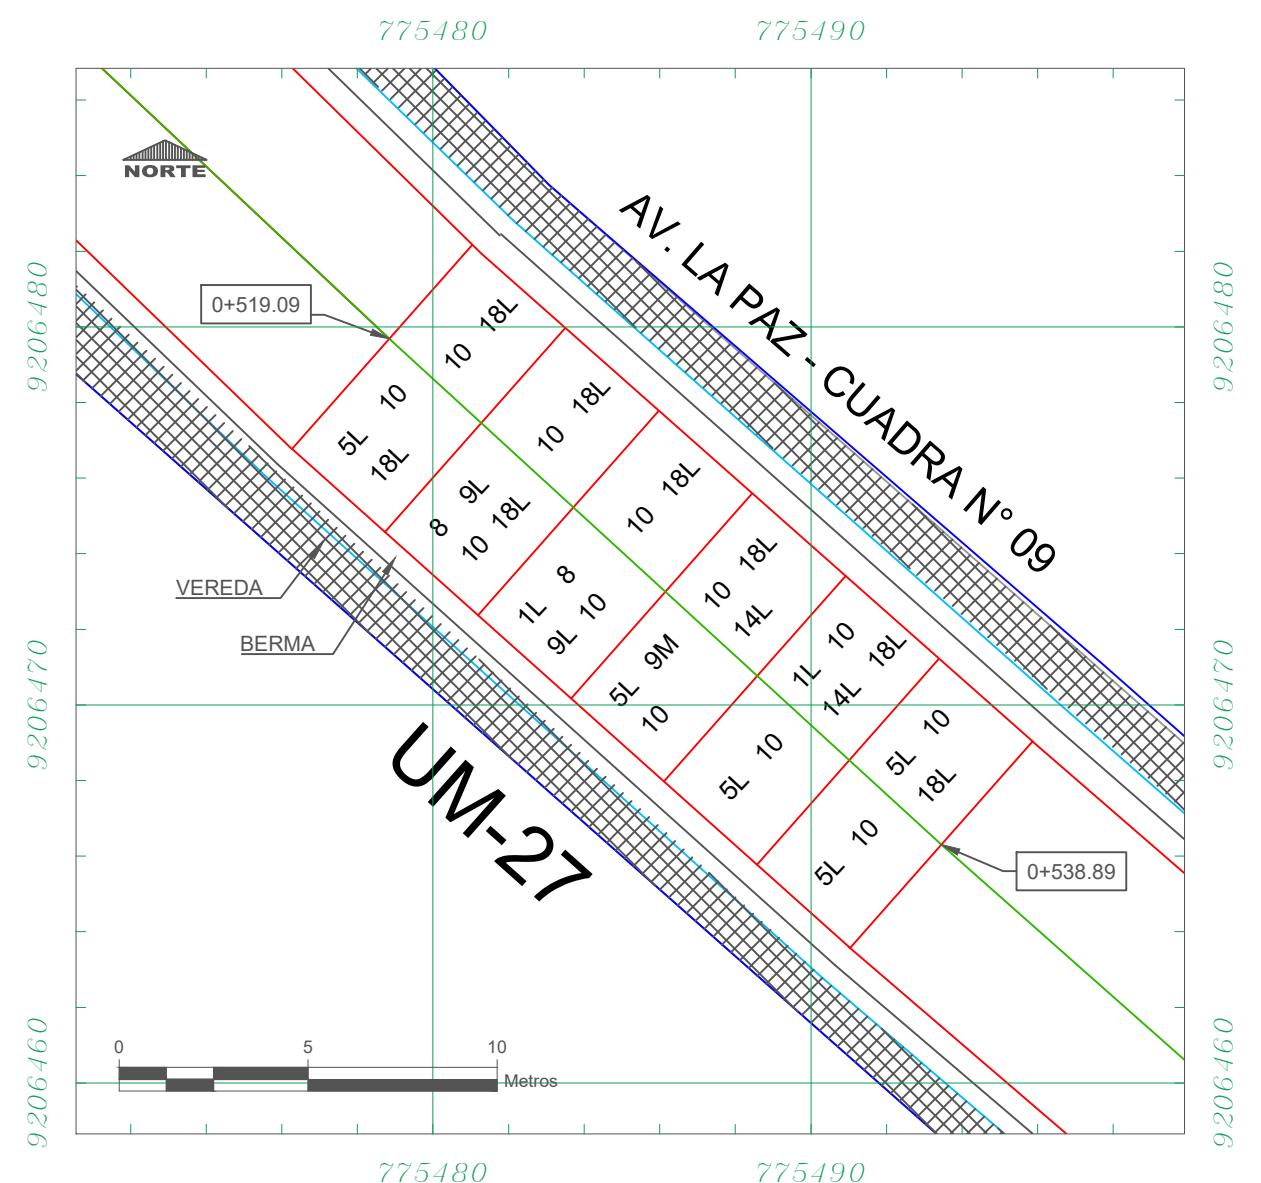
UM-27: ESTADO DEL PAVIMENTO

Falla	N° Losas	Densidad (%)	Valor deducido
1M	1	8.33%	7.38
3M	2	16.67%	23.5
5L	3	25.00%	24.6
5H	4	33.33%	64.85
7L	1	8.33%	1.69
10	12	100.00%	10
18L	11	91.67%	27.42
18H	1	8.33%	14.5
