# UNIVERSIDAD NACIONAL DE CAJAMARCA

TESIS

**“VULNERABILIDAD SÍSMICA DE LAS AUTOCONSTRUCCIONES DE  
ALBAÑILERÍA CON LADRILLO ARTESANAL DE LA URBANIZACIÓN GUAYACÁN  
DE LA CIUDAD DE JAÉN - CAJAMARCA”**

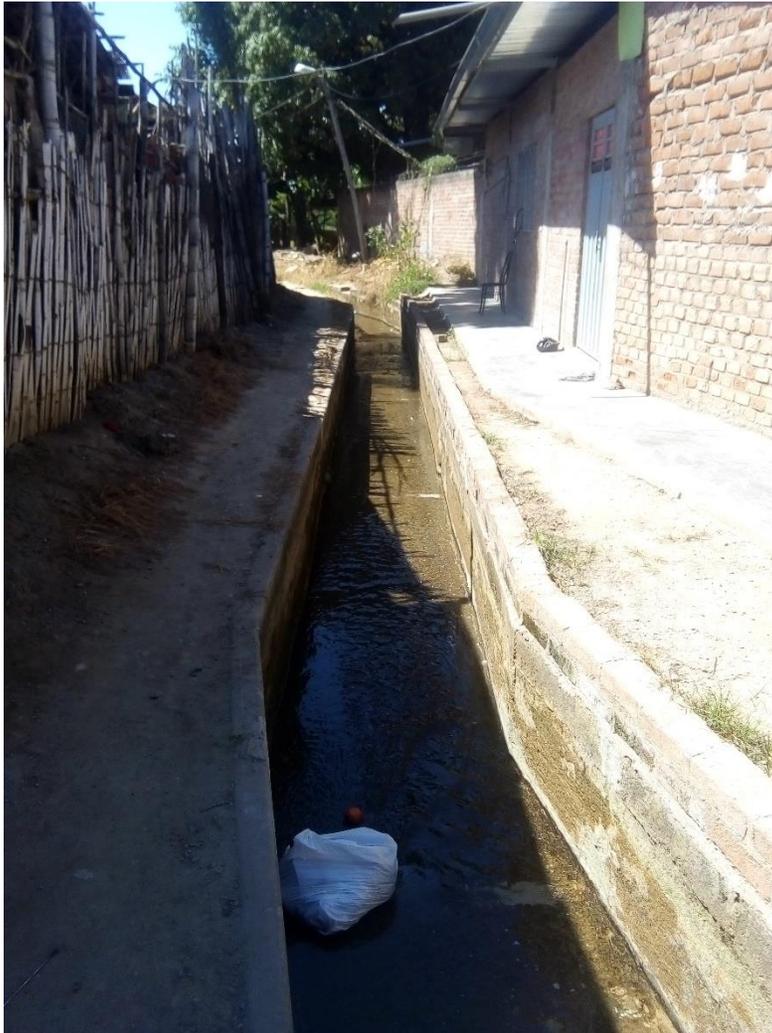
La ciudad de Jáen se caracteriza por la presencia de fuertes precipitaciones pluviales intensas y duraderas durante los meses de diciembre a abril y en este periodo el caudal de los ríos y quebradas se incrementa poniendo en peligro a las viviendas cercanas.

**Imagen 3.** Viviendas construidas a orillas del canal soberon

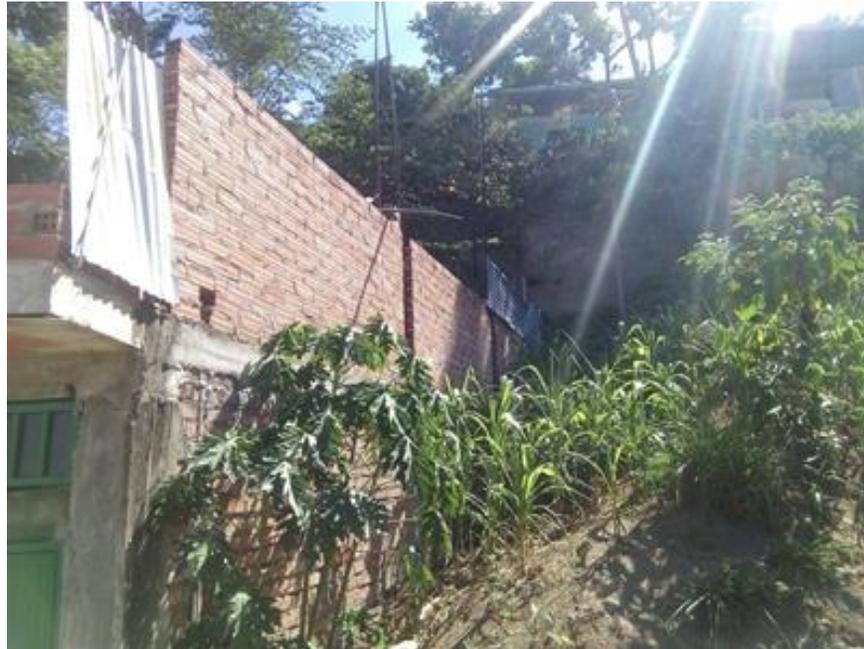
También nos encontramos con viviendas construidas en zonas con peligro de deslizamiento por ausencia de estabilización de taludes.

**Imagen 4.** Viviendas construidas en zona de taludes.

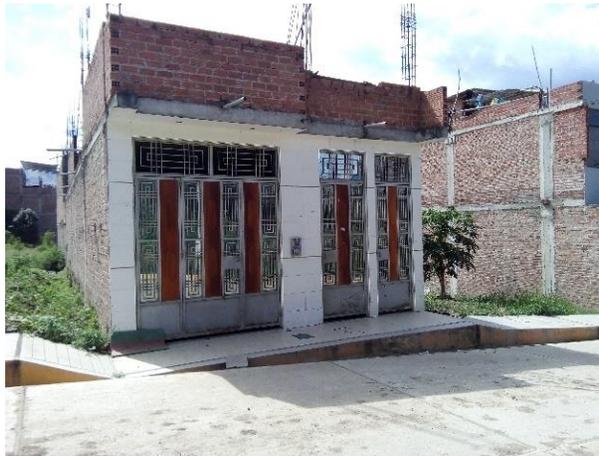
En la construcción de viviendas en la Urbanización de Guayacán se utiliza ladrillo pandereta en muros portantes, este tipo de ladrillos tubulares no se recomienda para la construcción de muros portantes ya que presentan una falla frágil y repentina, haciendo perjudicial su desempeño ante eventuales sismos.

**Imagen 5.** Viviendas construidas con ladrillo pandereta

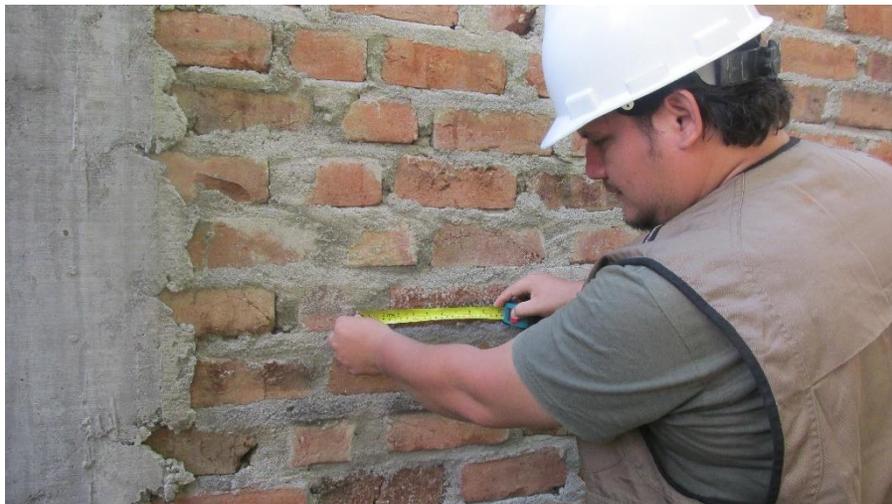
**Imagen 10.** Juntas mayores a los 3cm

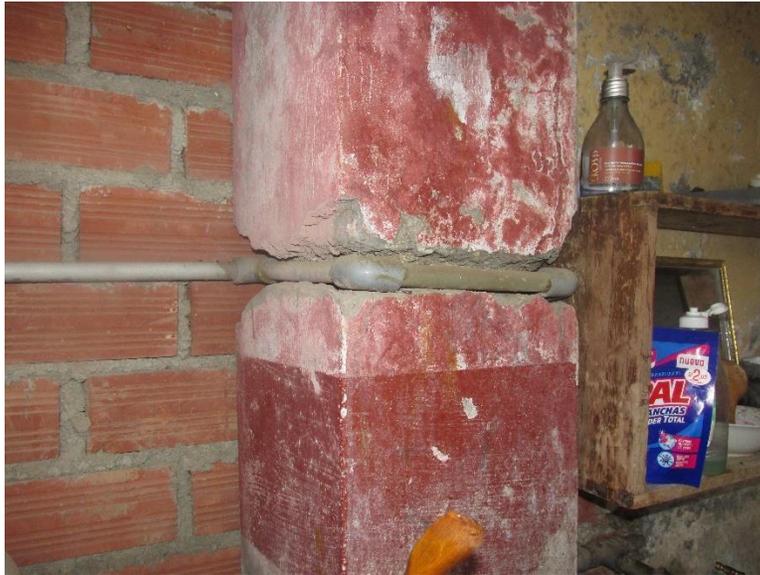
**Imagen 14.** Corte en columna para instalación de agua

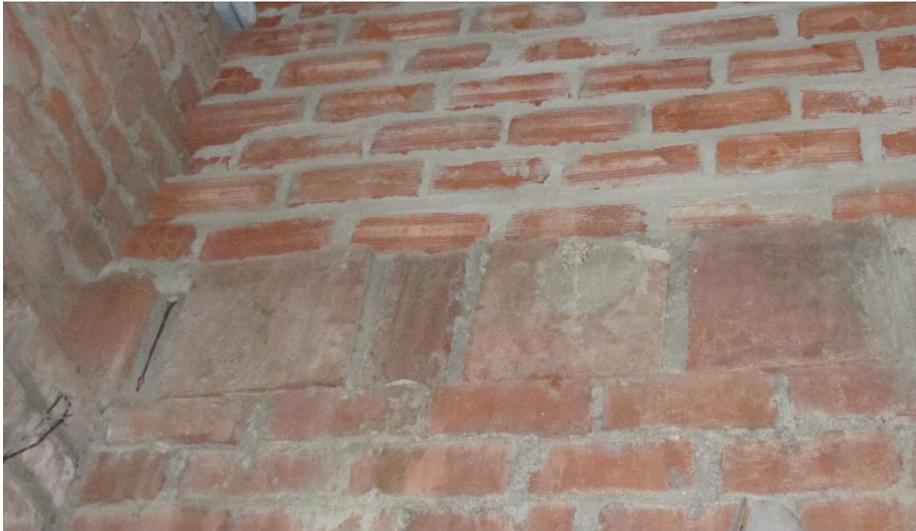
**Imagen 16.** Uso de ladrillo de techo en muros portantes

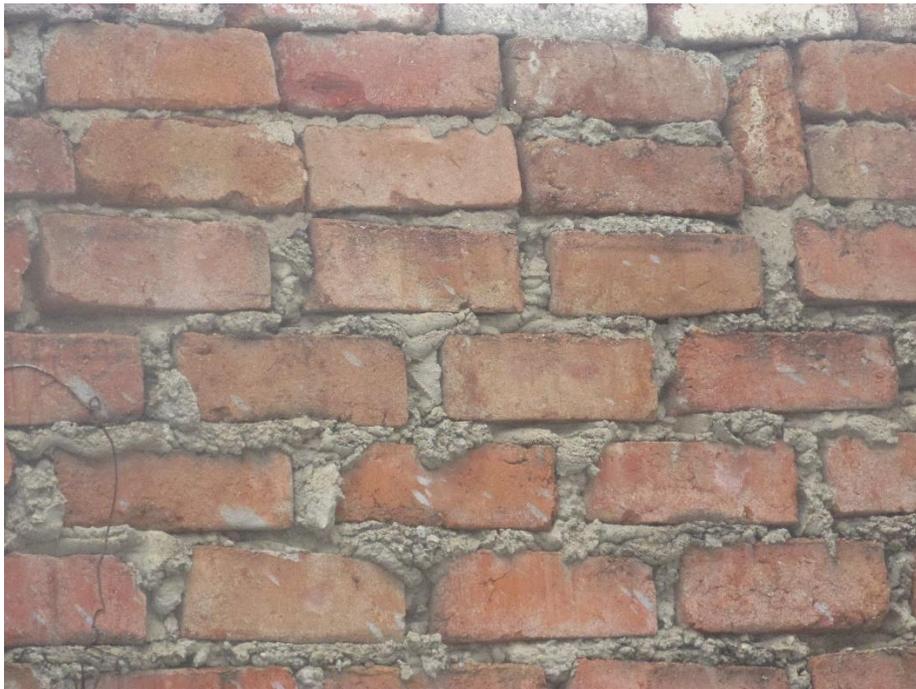
**Imagen 17.** Ausencia de juntas en muros portantes

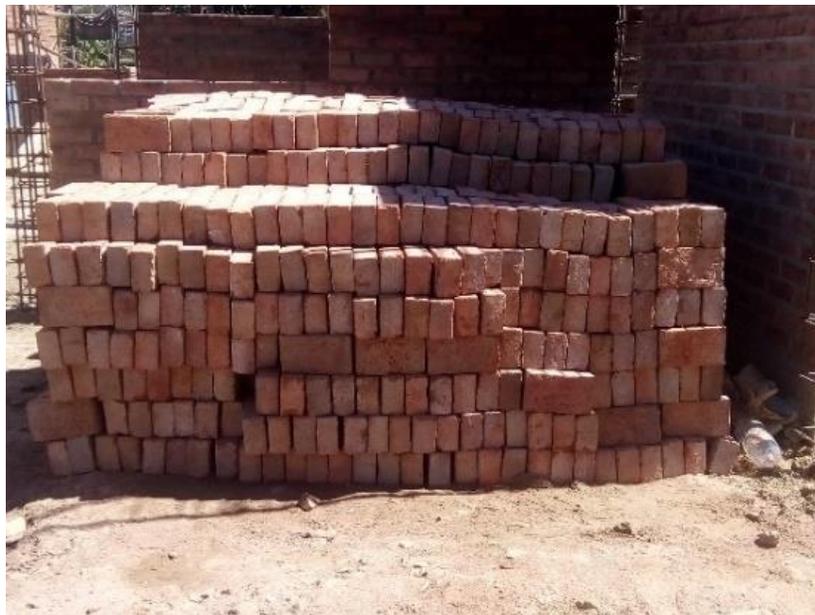
Los ladrillos artesanales presentan deficiencias como: demasiado alabeo, variación dimensional, resquebrajaduras, mala coxión, presencia de eflorescencia e impurezas orgánicas.

**Imagen 18.** Ladrillo artesanal macizo

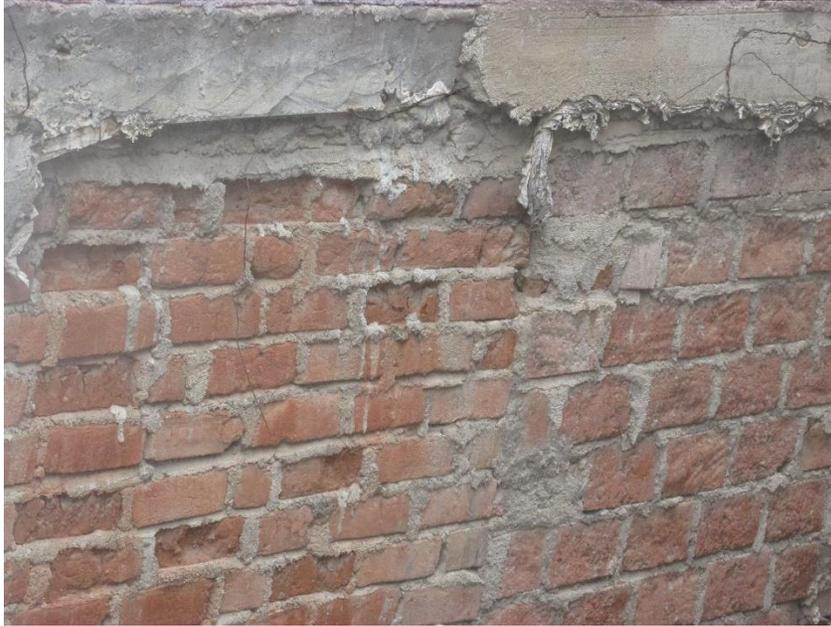
**Imagen 19.** Ladrillos artesanales de diferentes tamaños

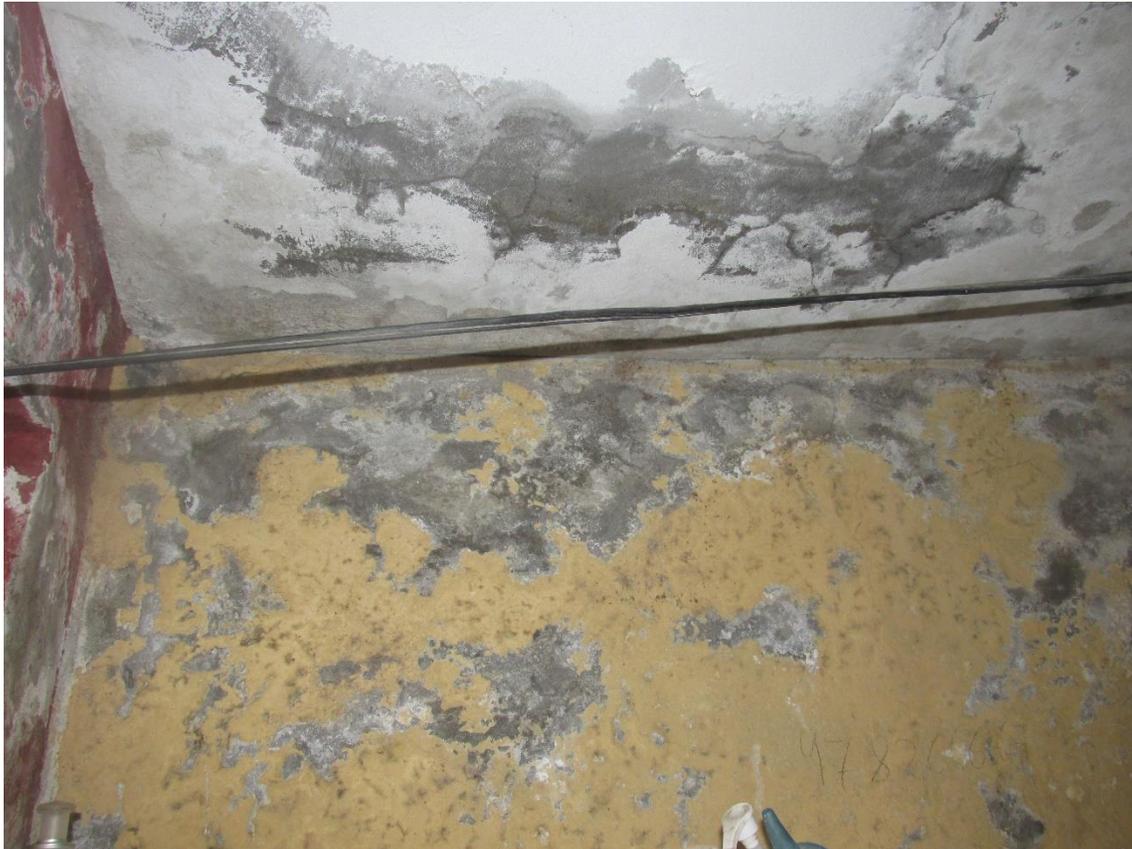
**Imagen 22.** Presencia de humedad en columna, aligerado y muros.

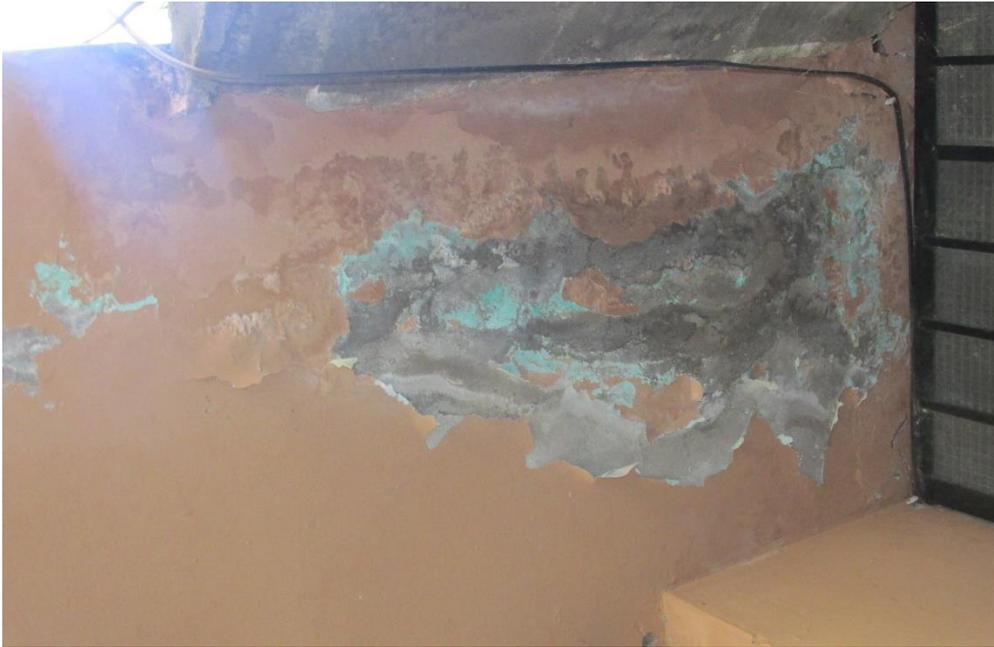
**Imagen 23.** Presencia de humedad en voladizo.

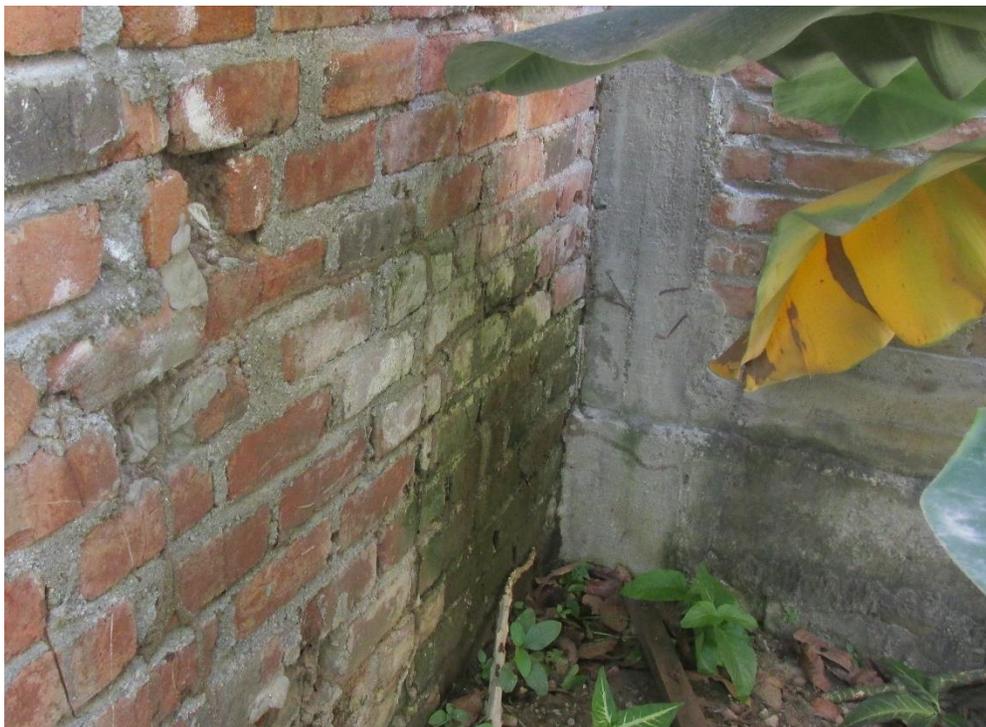
**Imagen 24.** Presencia de humedad en muro

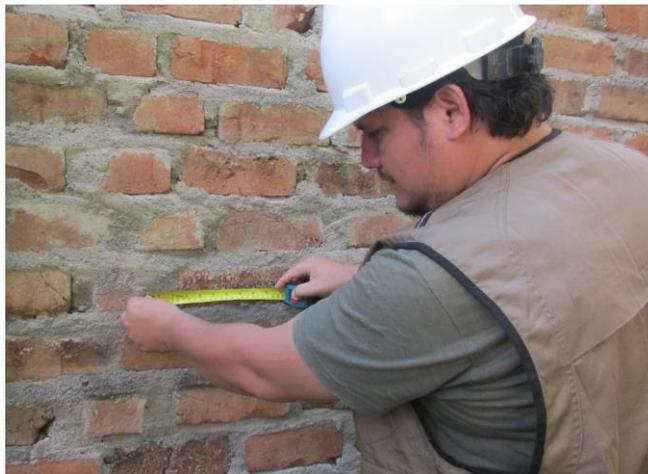
Agrietamientos producto de los asentamientos del terreno flexible

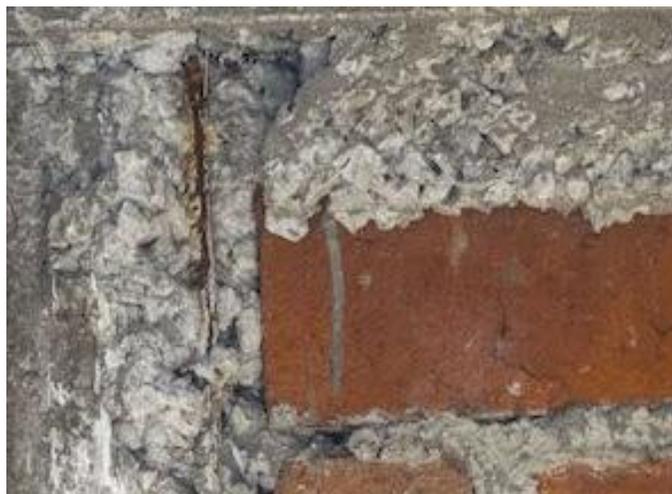
colocacion de ladrillo en posición de canto en muro de soga  
juntas desde 1cm asta 3.5cm
