**EVALUACIÓN DE LAS PATOLOGÍAS DE LOS PAVIMENTOS
INTERTRABADOS DE LA CIUDAD DE JAÉN - CAJAMARCA**

JAÉN - CAJAMARCA - PERÚ

2014

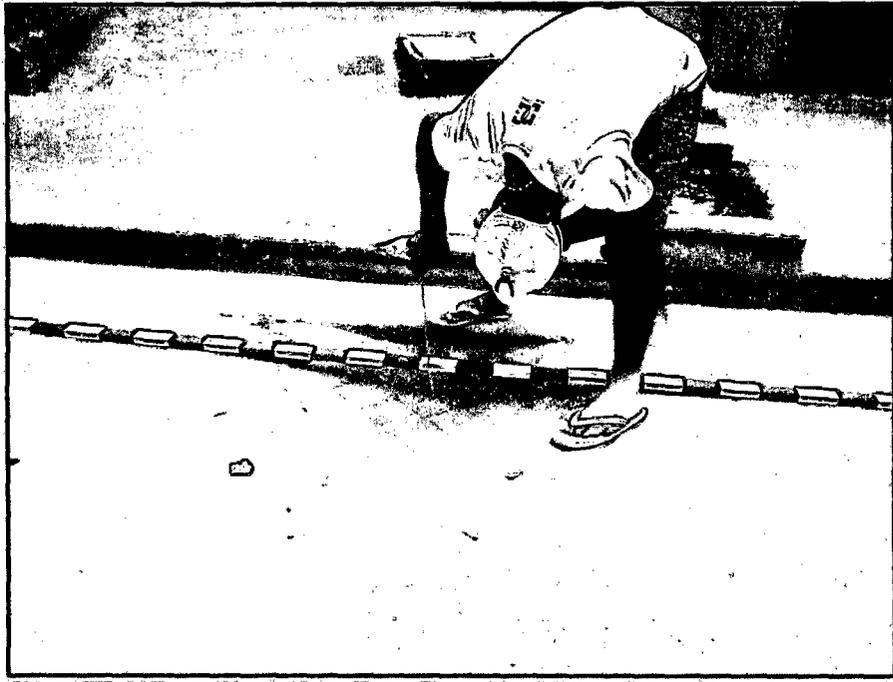
Figura 19. Depresiones, DA. Flecha $> 40\text{mm}$. Severidad Alta. En la Calle Micaela Bastidas.

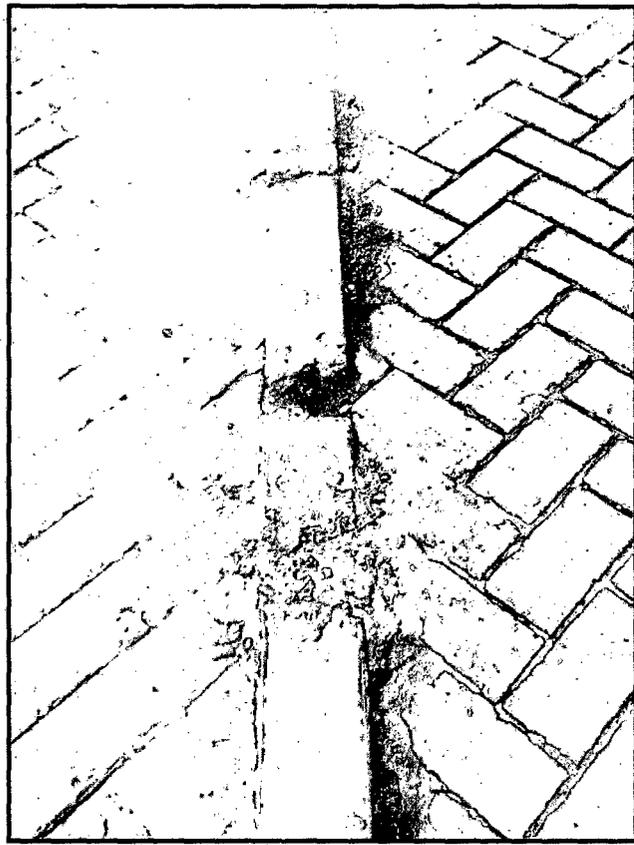
Figura 20. Fracturamiento de Confinamientos Internos, CI. Grietas $> 3\text{mm}$. Severidad Alta. En la Calle María Parado de Bellido.
