# **UNIVERSIDAD NACIONAL DE CAJAMARCA**

## **EVALUACIÓN SUPERFICIAL DEL DETERIORO DEL PAVIMENTO DE CONCRETO RÍGIDO EN LA AVENIDA PAKAMUROS DE LA CIUDAD DE JAÉN - CAJAMARCA**

**TESIS PARA OPTAR EL TÍTULO PROFESIONAL DE  
INGENIERO CIVIL**

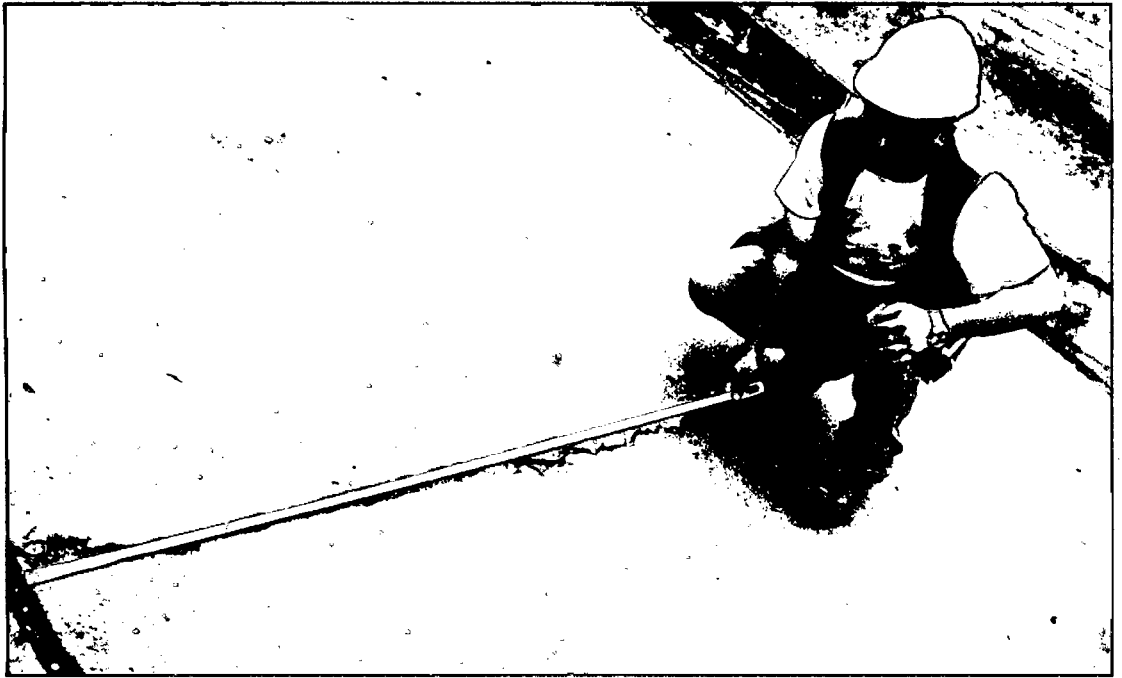
**Figura 29.** Inspección de una grieta lineal de severidad alta.

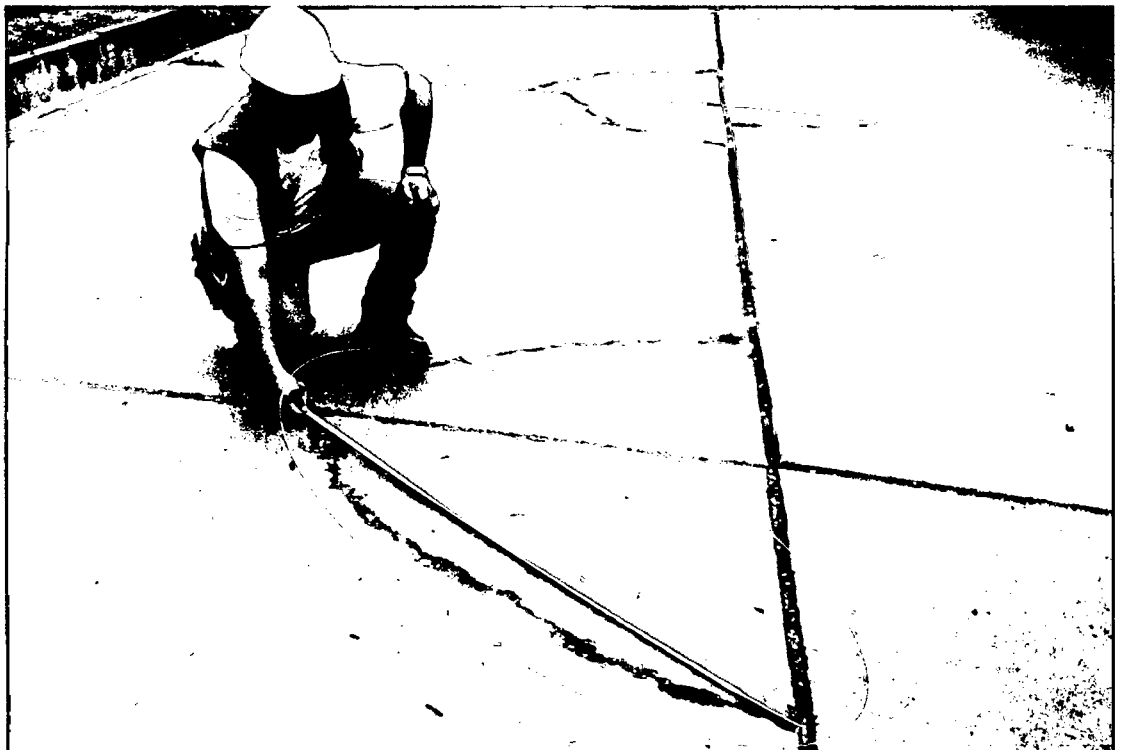
**Figura 30.** Inspección de la falla grieta de esquina.
