**EVALUACIÓN DE LA CAPACIDAD ESTRUCTURAL Y FUNCIONAL  
DEL PAVIMENTO FLEXIBLE A NIVEL DE CARPETA ASFÁLTICA  
DURANTE EL PROCESO DE CONSTRUCCIÓN DE LA CARRETERA  
PERICOS - SAN IGNACIO.**

**TESIS PARA OPTAR EL TÍTULO PROFESIONAL DE  
INGENIERO CIVIL**

El presente estudio, se realizó durante la construcción de la carretera Pericos – San Ignacio, en el tramo que corresponde KM0+000,00 - KM05+000,00, con la finalidad de determinar en qué medida la capacidad estructural y funcional del pavimento flexible a nivel de carpeta asfáltica de la carretera reúne condiciones de calidad, de acuerdo al Manual de Carreteras “Especificaciones Técnicas Generales para la Construcción” (EG-2013). Los principales objetivos son: Identificar y encontrar los parámetros que establece la EG-2013 y determinar la capacidad estructural y funcional del pavimento flexible a nivel de carpeta asfáltica utilizando los equipos Viga Benkelman y el Merlin.

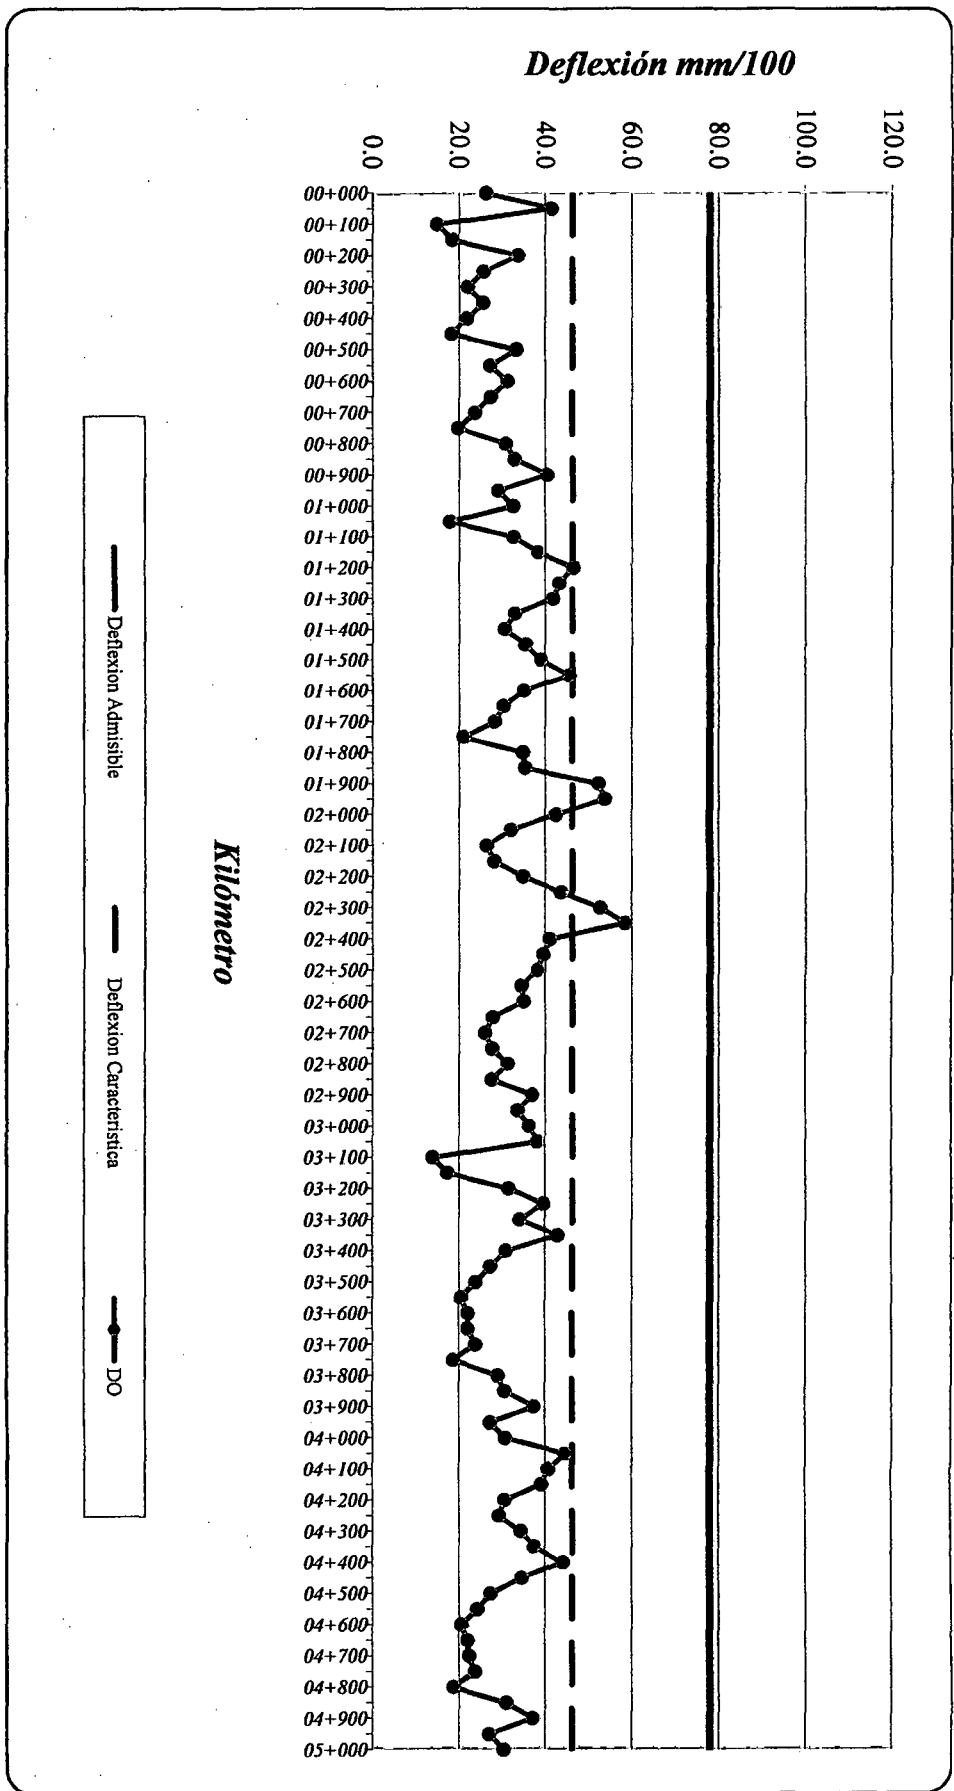
Figura 19. Deflexiones corregidas carril derecho

Observamos en los gráficos, que los valores de las deflexiones son menores que la deflexión admisible en ambos carriles a nivel de asfalto donde determinamos que el tramo en estudio presenta homogeneidad.

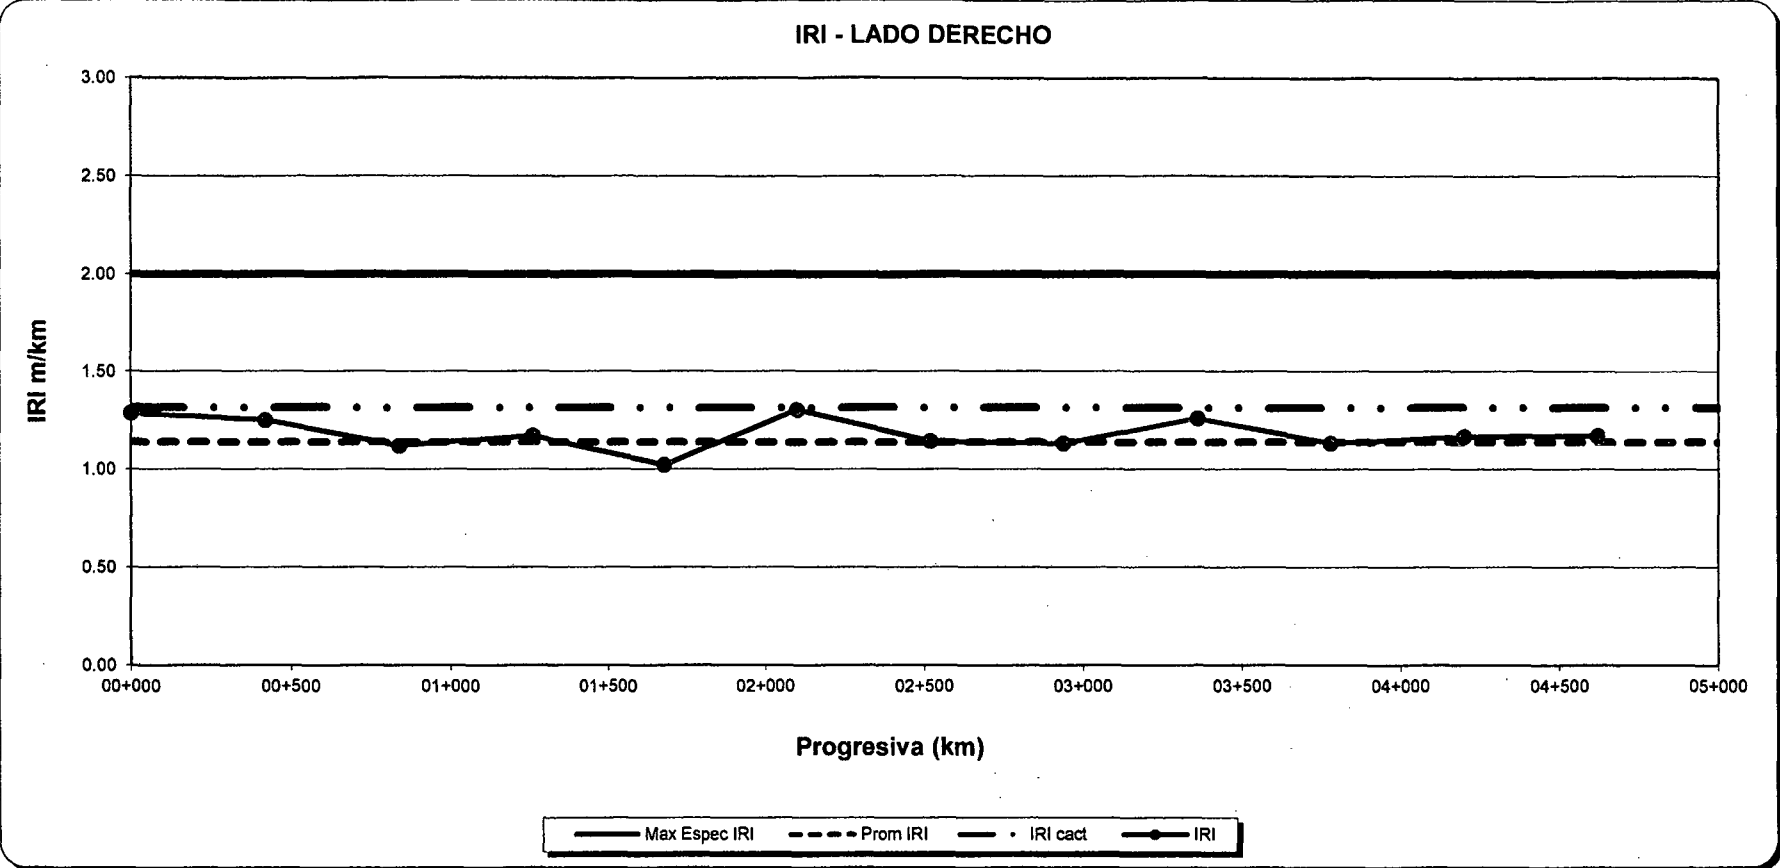
Figura 21. Rugosidad lado derecho - IRI (m/km.) – carpeta asfáltica.

Los valores de la rugosidad se han graficado con relación al kilometraje del tramo, obteniéndose los gráficos (Rugograma) fig.21 y fig.22, apreciando que en general la magnitud de los valores es bastante baja, respecto a la rugosidad máxima especificada observando que el tramo en estudio cumple con los rangos permisibles.
