**EVALUACIÓN DEL ESTADO ACTUAL DEL PAVIMENTO RÍGIDO
EN EL JIRÓN JUNÍN DE LA CIUDAD DE JAÉN - CAJAMARCA**

**TESIS PARA OPTAR EL TÍTULO PROFESIONAL DE
INGENIERO CIVIL**

BACHILLER: BETSY SOLANO JAUREGUI

JAÉN - CAJAMARCA - PERÚ

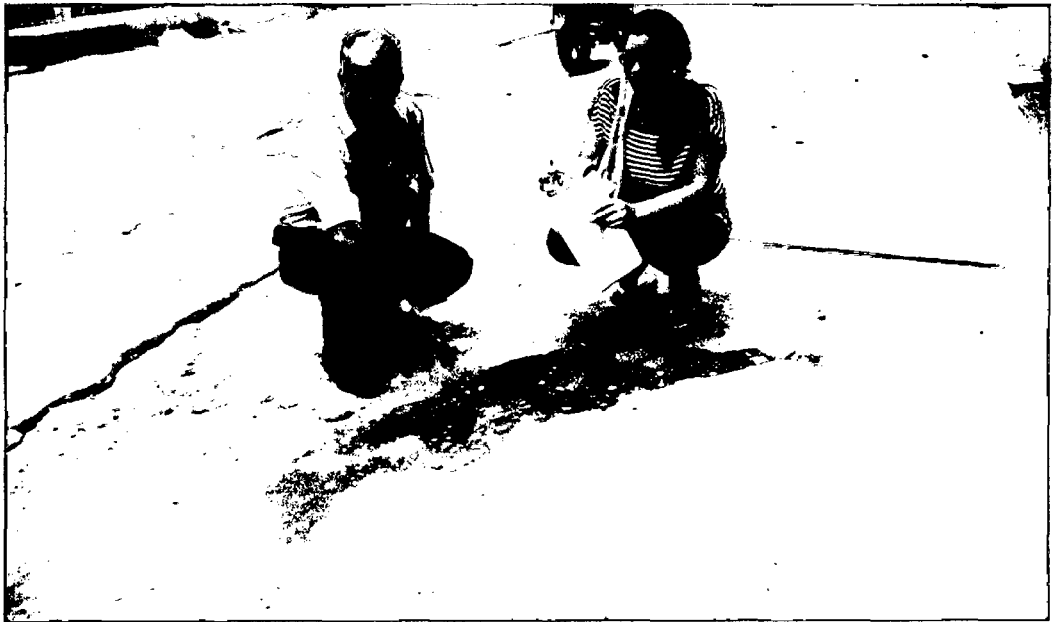
Figura 38. Bache de severidad moderada (M)

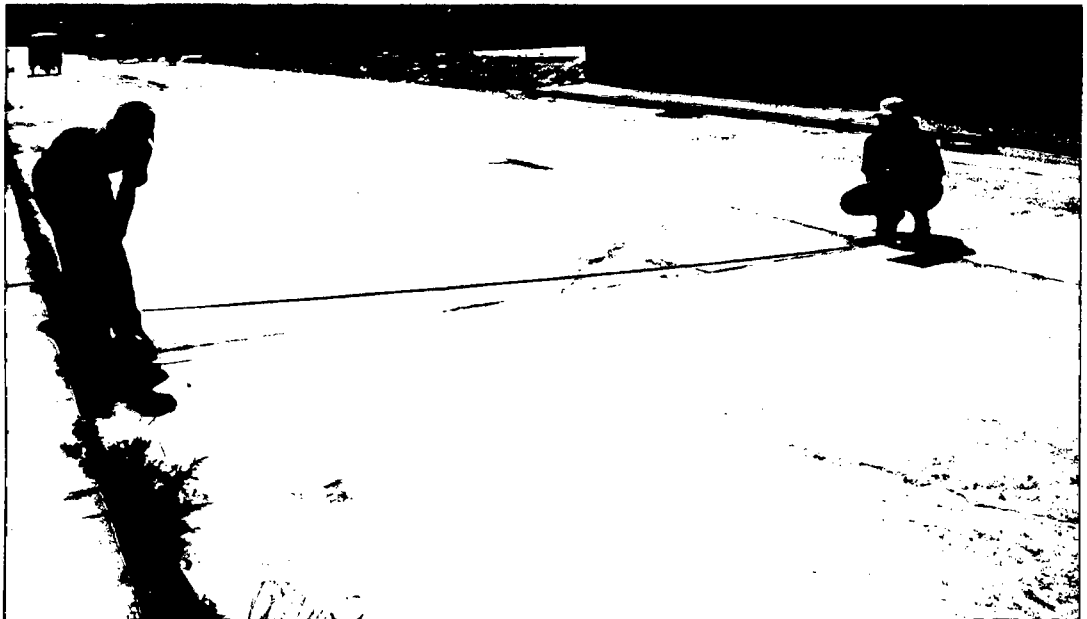
Figura 40. Grieta de esquina de severidad moderada (M)

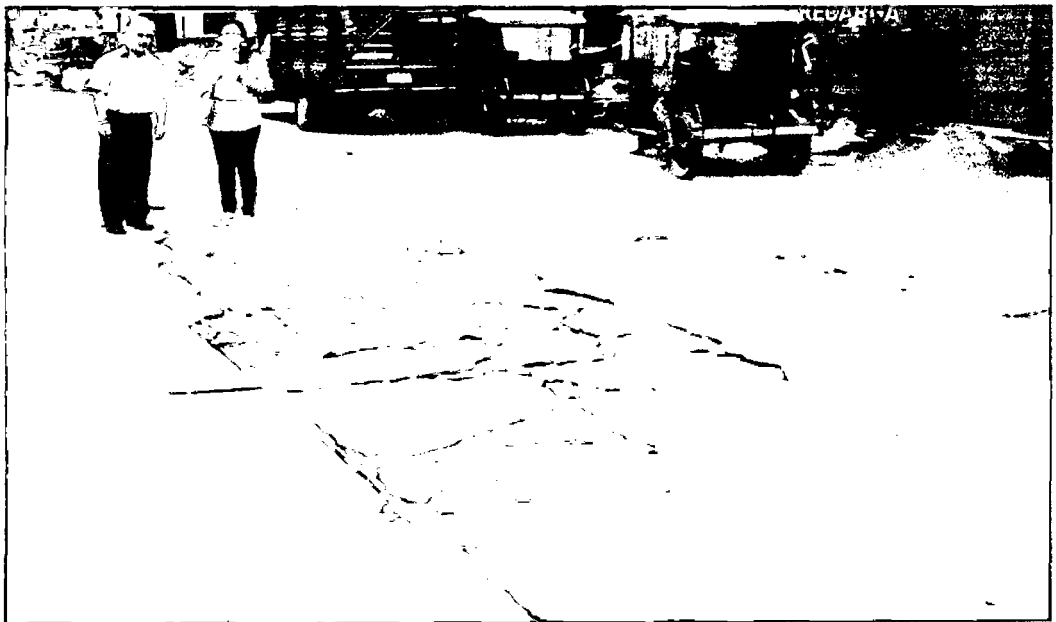
Figura 42. Grietas de bloque severidad grave (G)
