UNIVERSIDAD NACIONAL DE CAJAMARCA

**“VULNERABILIDAD SÍSMICA EN VIVIENDAS DE ALBAÑILERÍA CONFINADA
DEL SECTOR 12 DE CAJAMARCA, 2022”**

TESIS PARA OPTAR EL TÍTULO PROFESIONAL DE INGENIERO CIVIL

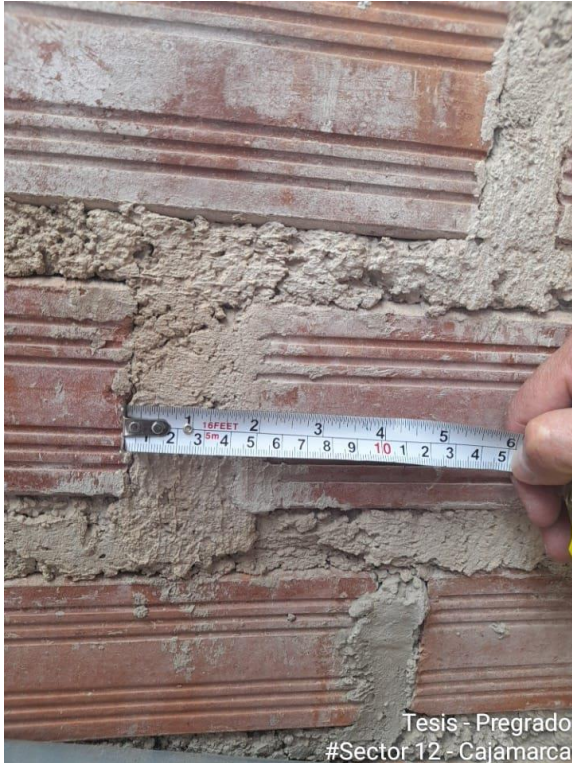
Espesor excesivo en junta de muro de albañilería (4cm), además de ello este muro está hecho de ladrillo pandereta, el cual presenta una falla frágil ante un posible sismo

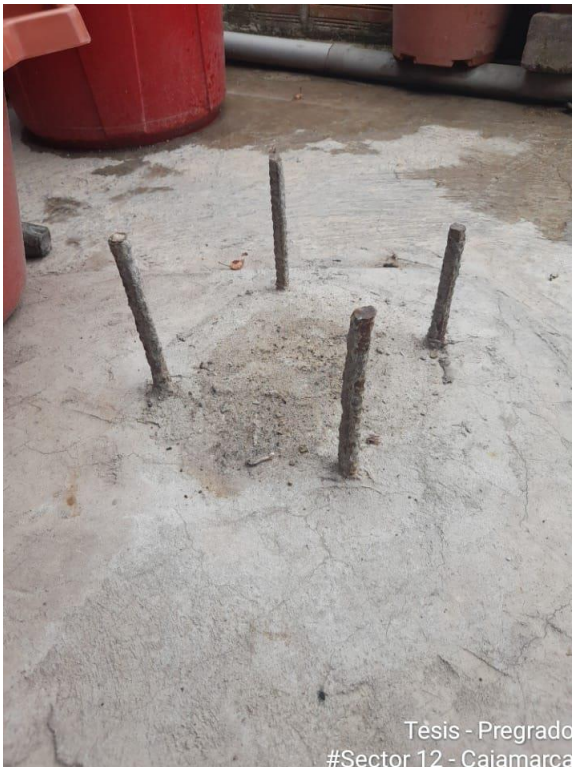
Aceros de columna de confinamiento expuestos a la intemperie, esto genera un problema de corrosión lo que conlleva a la pérdida parcial de su sección, esto genera problemas ya que no estaría trabajando al 100% de su diseño.

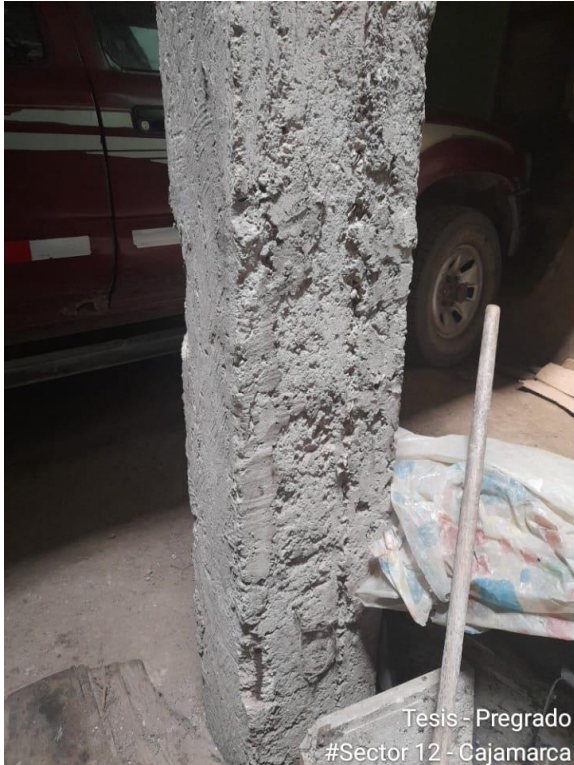
Columna con desprendimiento parcial de concreto, esto se debe a que para su construcción no se utilizó una correcta proporción de materiales o estos tuvieron una mala calidad, también puede generarse por una incorrecta vibración de concreto, lo cual es muy común en las autoconstrucciones.

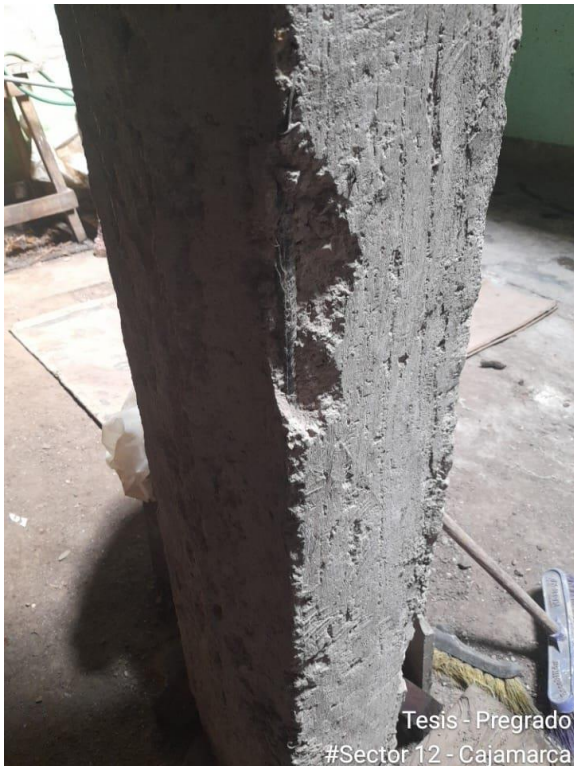
En la imagen se puede ver que no se tuvo un adecuado recubrimiento de acero longitudinal, también se ve un desprendimiento por el uso de materiales inadecuados o el exceso de agua. Esto es común ya que en construcciones artesanales se tiene poco control de calidad de materiales.

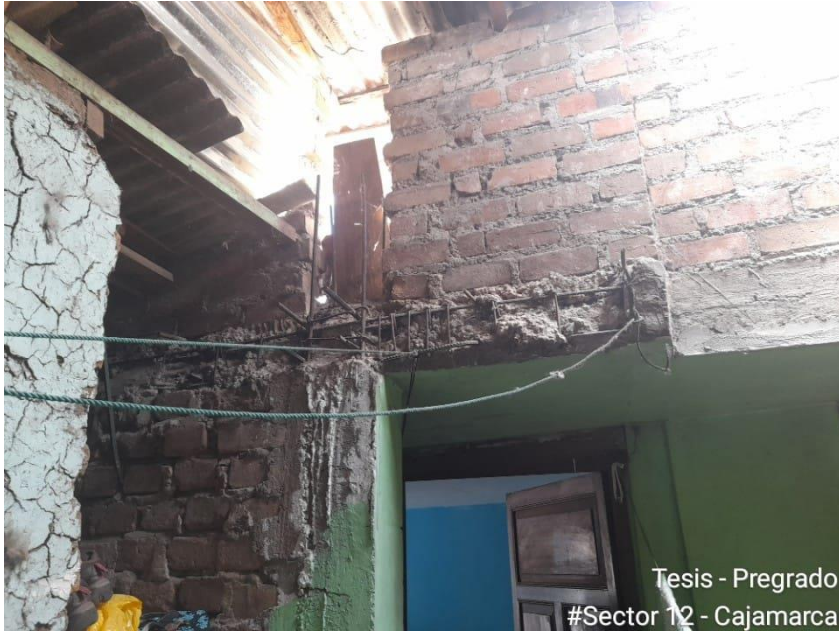
Desprendimiento grave en viga solera, debido a una deficiencia en materiales, mala relación agua/cemento y una inadecuada vibración del concreto. Además, se puede ver acero expuesto y corroído, esto afecta de manera grave a la estructura ya que el muro tendrá un confinamiento nulo.

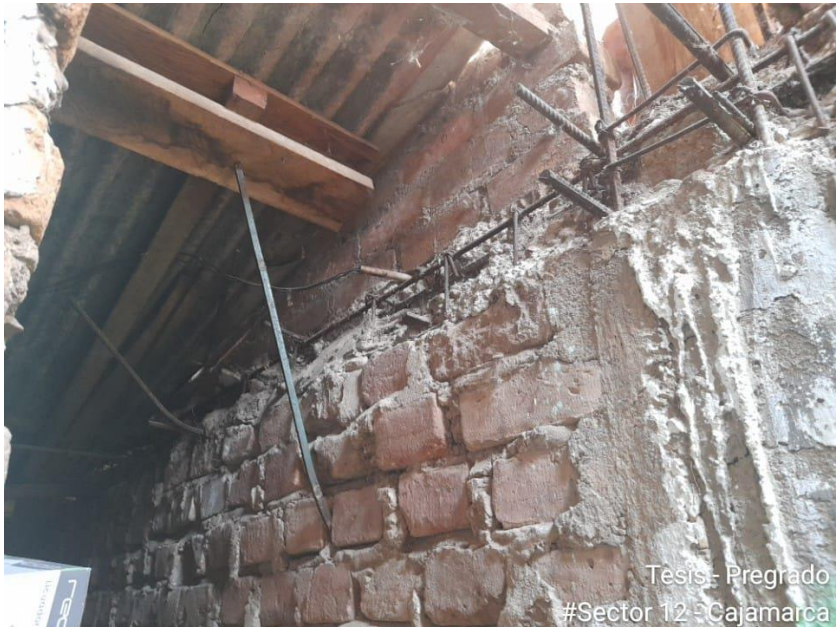
Esta imagen es una toma más cercana a la imagen anterior, además de lo mencionado se puede ver una incorrecta disposición de los ladrillos que conforman al muro portante, también se logra ver que las juntas no tienen un espesor uniforme, generando un incorrecto aplome del muro estructural.

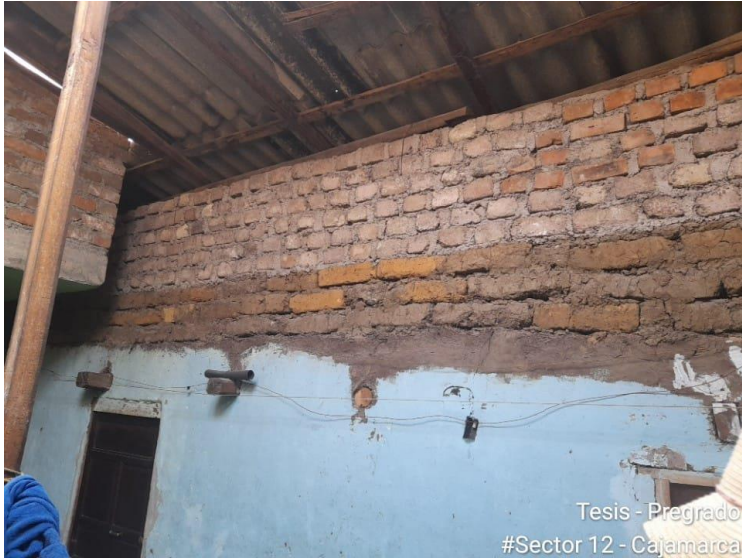
La autoconstrucción se ve reflejada en la mano de obra, calidad de materiales y en las técnicas utilizadas para edificar viviendas, esta imagen es un claro ejemplo de lo mencionado. El adobe no tiene una correcta pega con las unidades de albañilería, debido a la diferencia de materiales, este muro mixto está expuesto al volteo y puede causar daños materiales o pérdidas de vidas humanas ante un posible sismo.

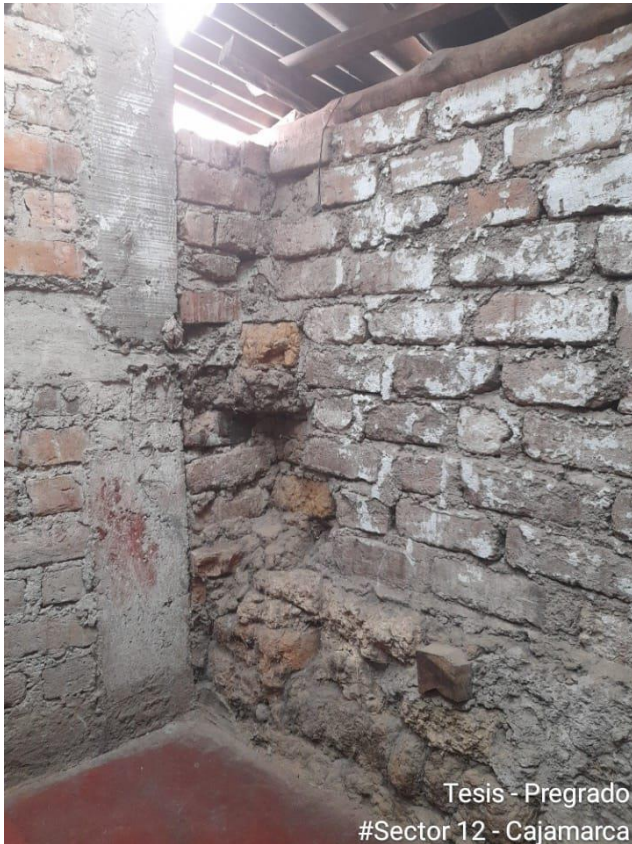
Podemos ver un muro de borde que presenta una incorrecta disposición de las unidades de albañilería, generando que no trabaje de acuerdo a lo diseñado, también se tiene unas juntas con espesores no uniformes lo cual hace que el muro sea inestable,

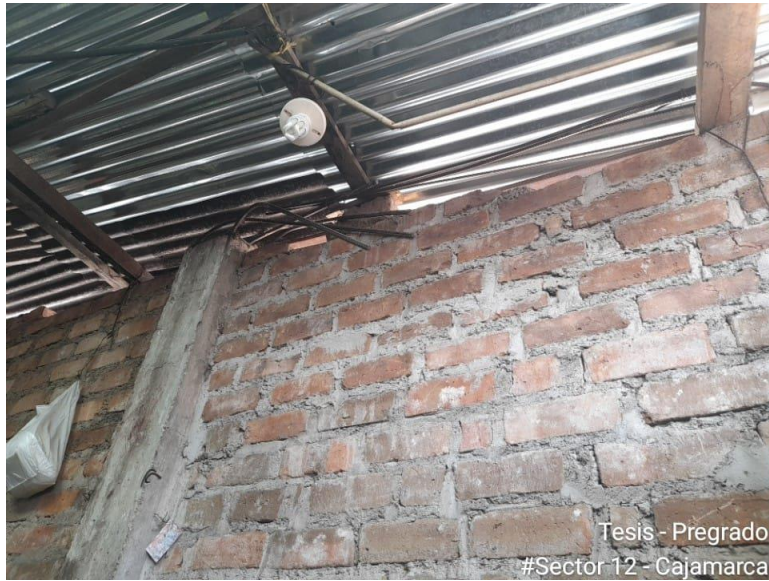
En la imagen se puede ver un muro portante ubicado en la azotea, este no presenta viga solera generando un problema grave. Ante un posible sismo habrá una transferencia de cortante basal de la columna al muro, lo cual podría generar grietas horizontales debido a la inexistencia de dicho elemento.

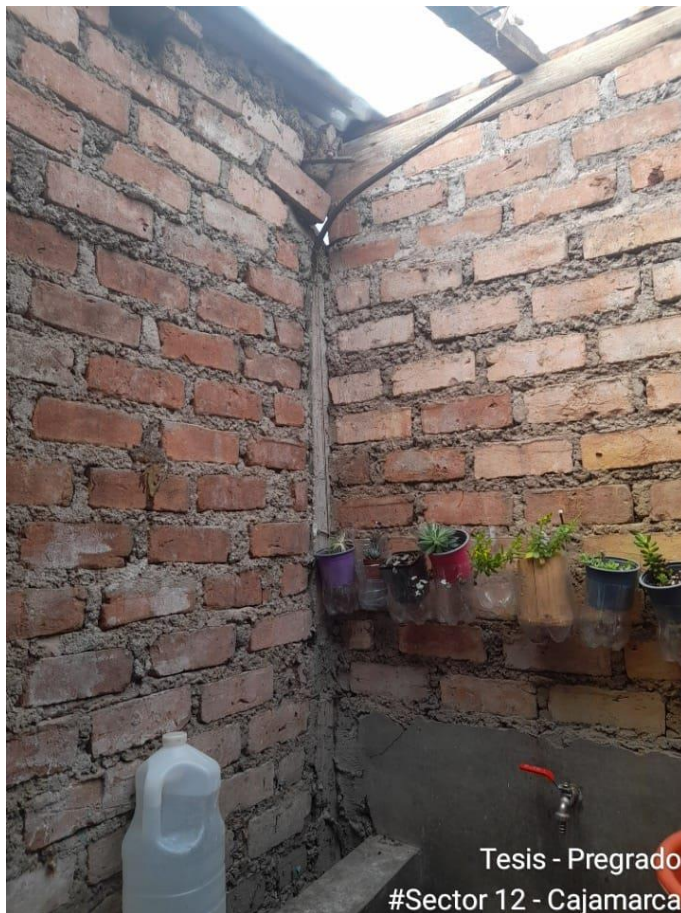
Se puede ver claramente que no existe una columneta de arriostre entre ambos muros, esto es grave ya que ante un posible sismo ambos muros podrían generar volteo. También se ve la incorrecta disposición de ladrillos debido a una mala mano de obra y un nulo asesoramiento técnico, estas son consecuencias claras de las autoconstrucciones.

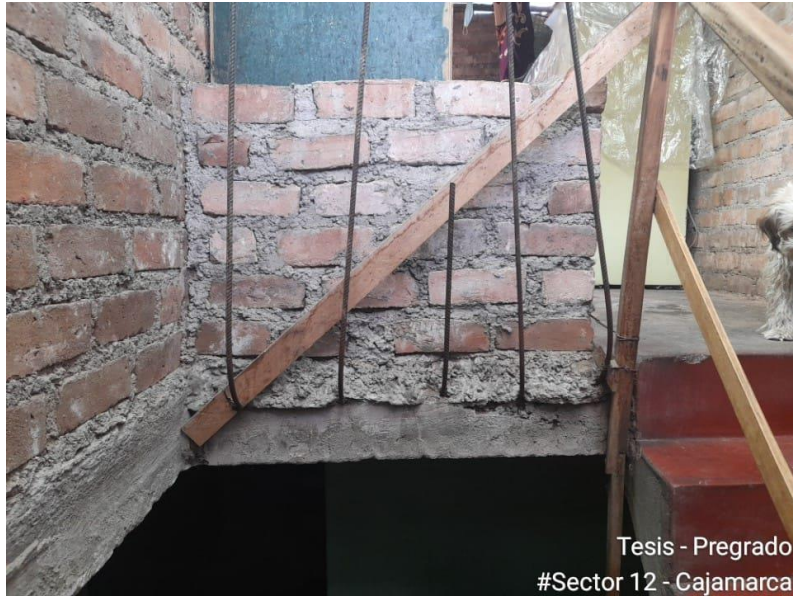
Aceros proyectados para escalera, expuestos a la intemperie, lo cual genera la pérdida de características dimensionales del acero y de sus propiedades mecánicas. Cuan mayor es la corrosión de este, mayor es su deterioro.

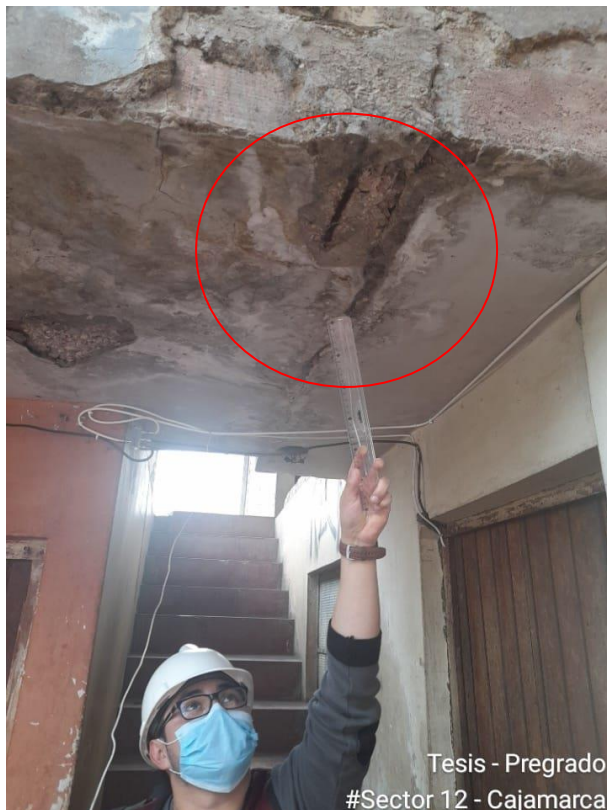
Desprendimiento de losa debido a una mala calidad de materiales, también puede producirse por un exceso de agua, puesto que se incrementa la contracción y se reduce la resistencia.

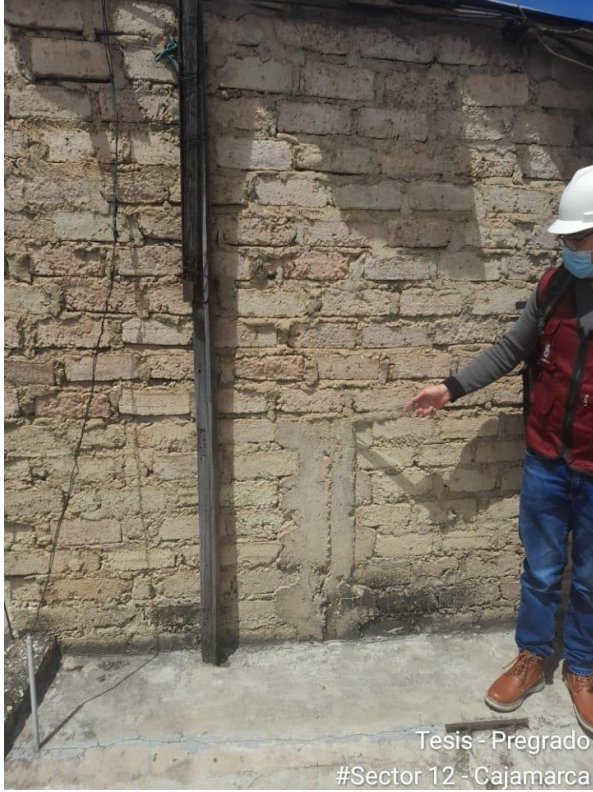
Se puede observar que la columna de confinamiento queda en la mitad del muro y no tiene secuencialidad hasta la parte superior, esto puede causar problemas de agrietamiento en muros debido a la concentración de esfuerzos.

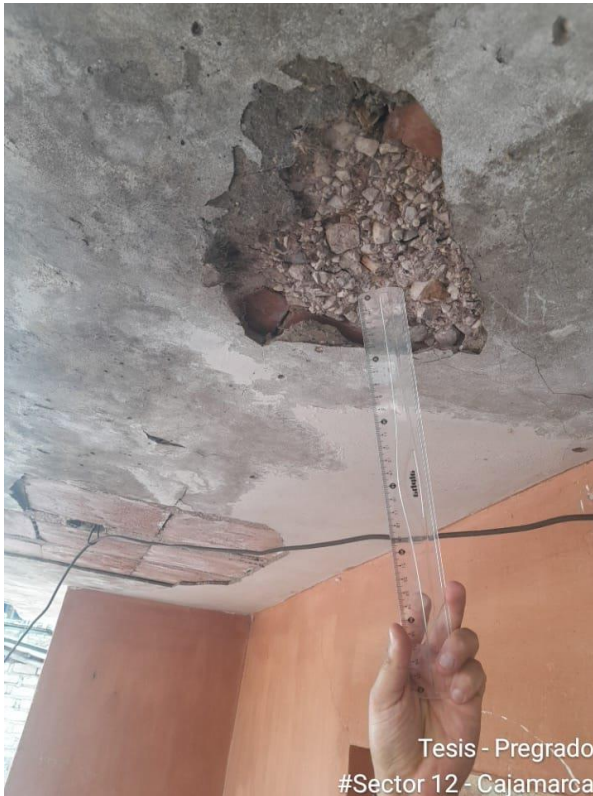
En esta imagen se logra ver un gran desprendimiento de losa debido a la mala calidad de los agregados, esto se da por una pérdida o separación de finos por causa de la segregación del concreto durante el proceso del vaciado.

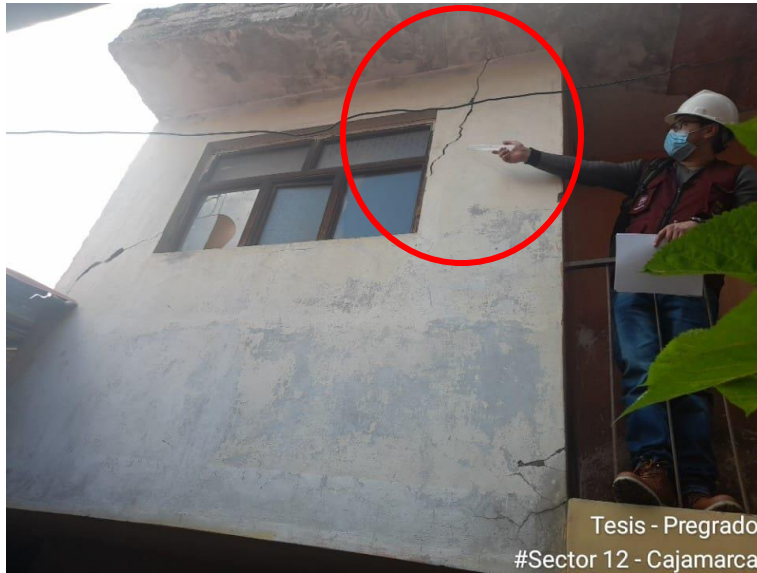
Presenta una falla a compresión debido a una baja resistencia de materiales, esta falla es típica y está dada por una fisuración diagonal.

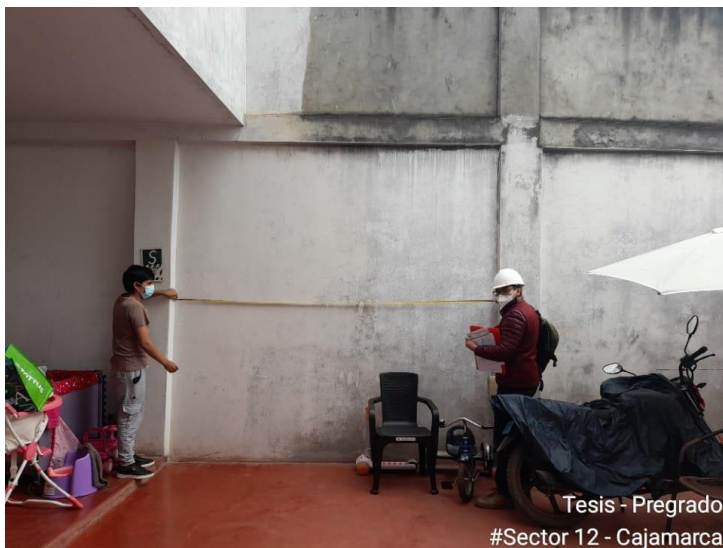
Se puede ver como por efectos de las lluvias, las vigas y muros presentan humedad, causando un desgaste progresivo de los materiales, primero causará un daño externo y posteriormente dañará a las unidades de albañilería y concreto armado.

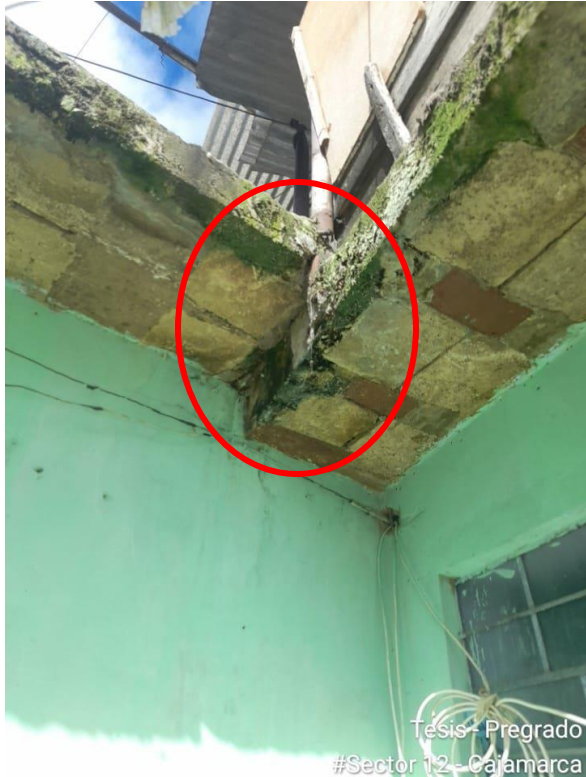
Se puede observar que las losas están a distinto nivel, esto es grave ya que estos elementos ante un sismo severo no actuarán como un diafragma rígido (para lo que fueron diseñados). y podría ocasionar daños que impidan su correcto funcionamiento, también se ve que hay humedad causando un deterioro progresivo de los materiales que conforman la losa.

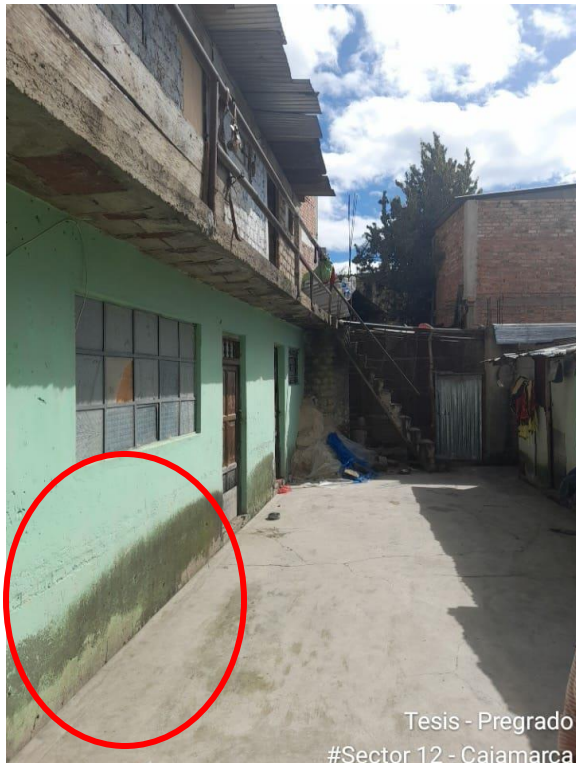
Existe eflorescencia en el muro, esto debido a que la napa freática del sector está muy elevada, este fenómeno también se da cuando los materiales que conforman el muro son muy porosos lo cual ayuda a una expansión del agua subterránea.

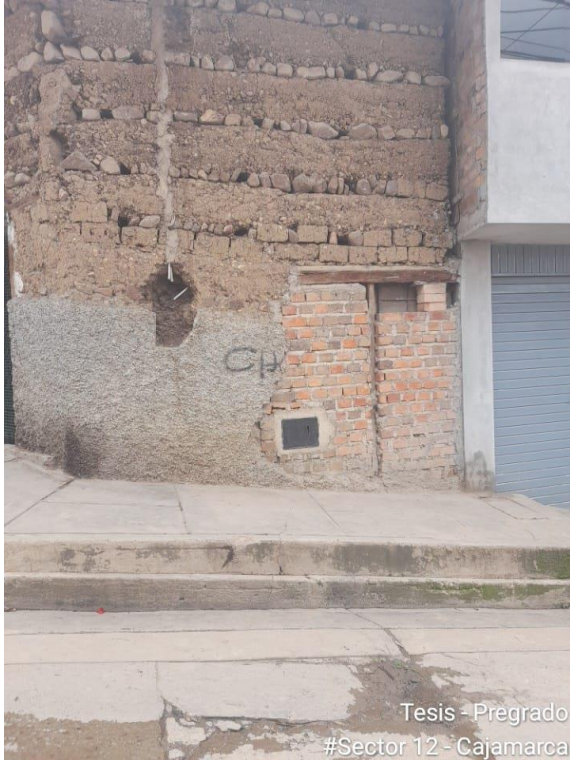
Esta imagen presenta un problema muy frecuente en el sector 12 de Cajamarca, como se sabe, no existe una correcta adherencia entre las unidades de albañilería y el adobe, ante un sismo severo el muro de adobe tendría inestabilidad y estaría propenso a caer generando daños materiales y/o pérdidas de vida humanas.

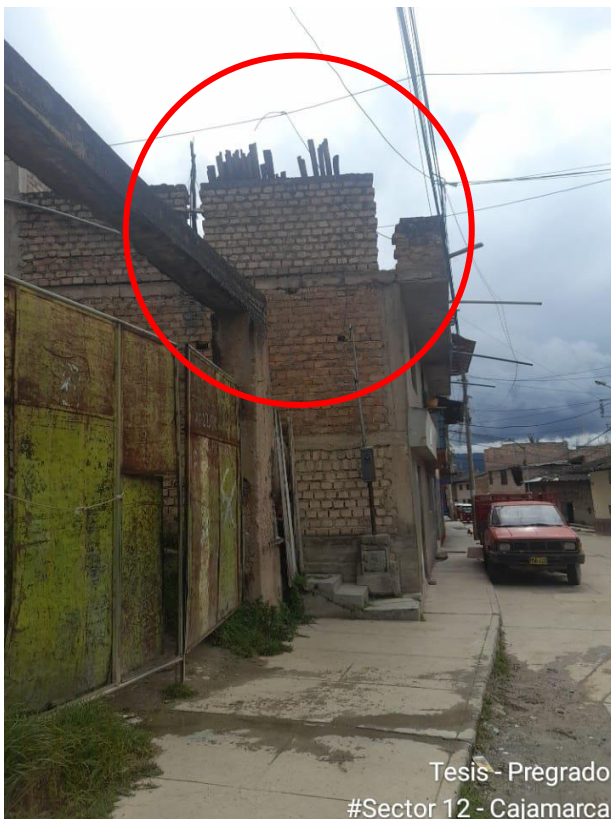
El muro no presenta ningún tipo de arriostre, además de ello existe madera apoyándose a lo largo de este, lo cual genera aún más riesgo al volteo. Es un claro ejemplo que en la autoconstrucción no se toman estándares mínimos normados.

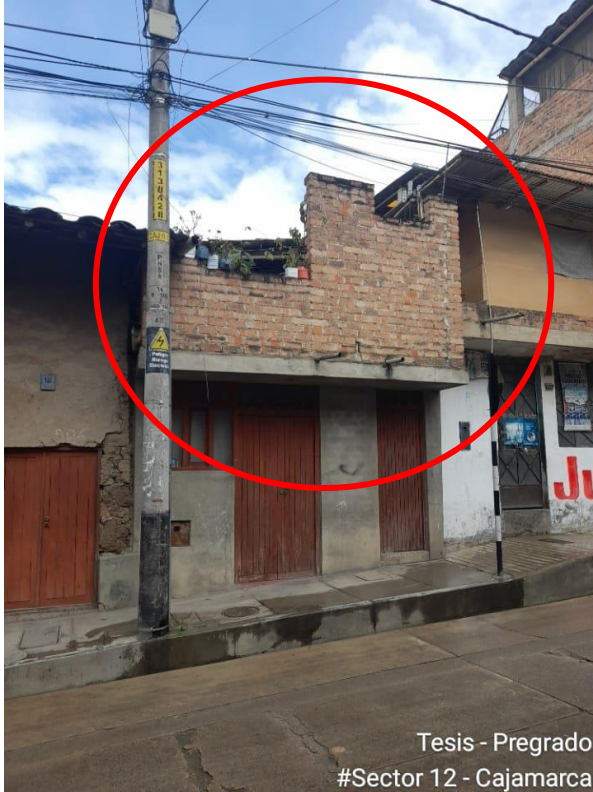
Según la norma E.0.70 estos muros sin ningún tipo de arriostre son clasificados como muros en voladizo siendo muy inestables y teniendo un coeficiente de momentos de 0.5, esto quiere decir que hay una elevada probabilidad de volteo ante un sismo severo.

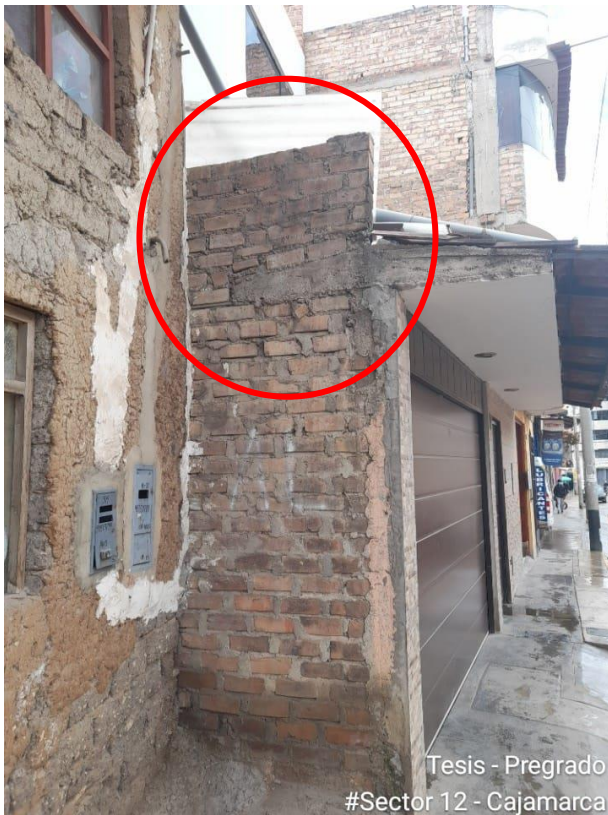
Se puede visualizar una incorrecta disposición de unidades de albañilería, además de no tener un espesor de junta uniforme este parapeto no presenta ningún tipo de arriostre, lo cual genera una gran probabilidad de volteo.

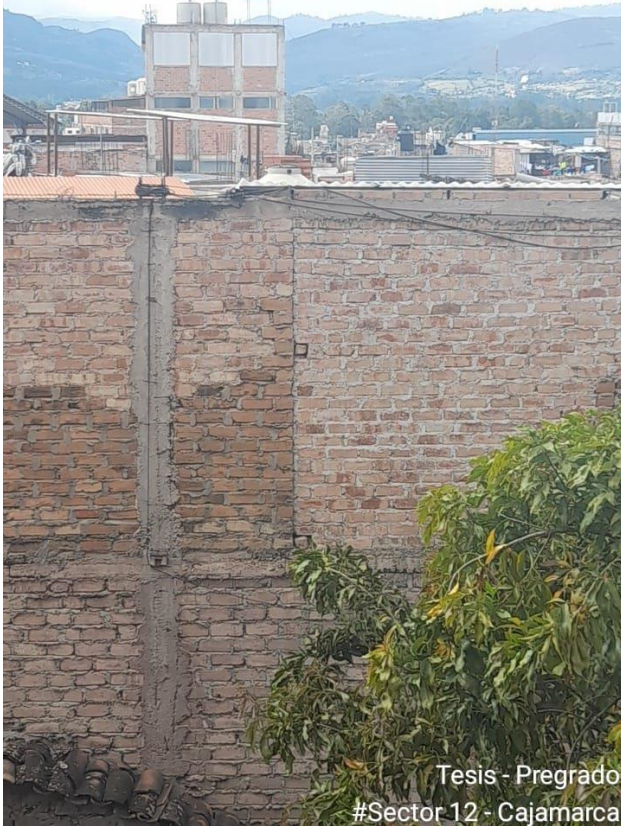
Vemos ladrillos artesanales con diferente grado de cocción y con dimensiones muy variables, lo cual genera que tengan diferentes propiedades mecánicas, esto hace que el muro estructural no tenga un buen desempeño ante un evento sísmico

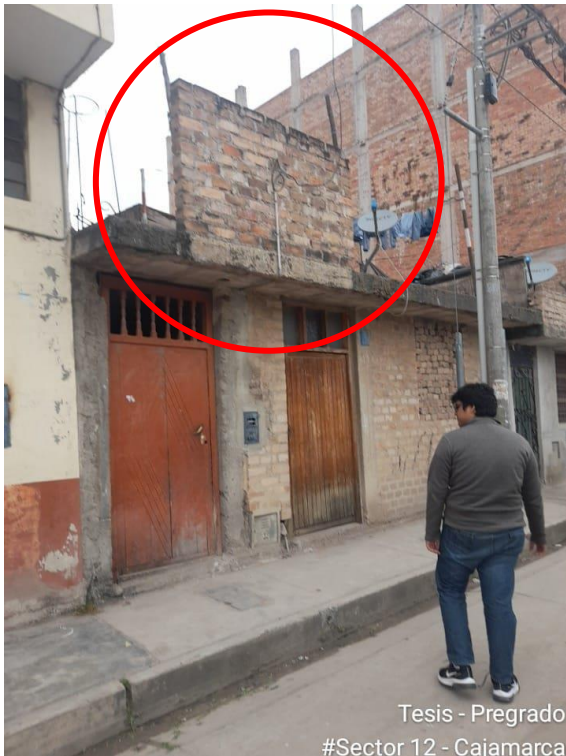
Como ya se mencionó el arriostamiento de muros es un indicador de la autoconstrucción la cual representa un gran porcentaje del sector 12 de Cajamarca. Este muro también se clasifica como en voladizo y ante un evento sísmico generaría riesgo de volteo.

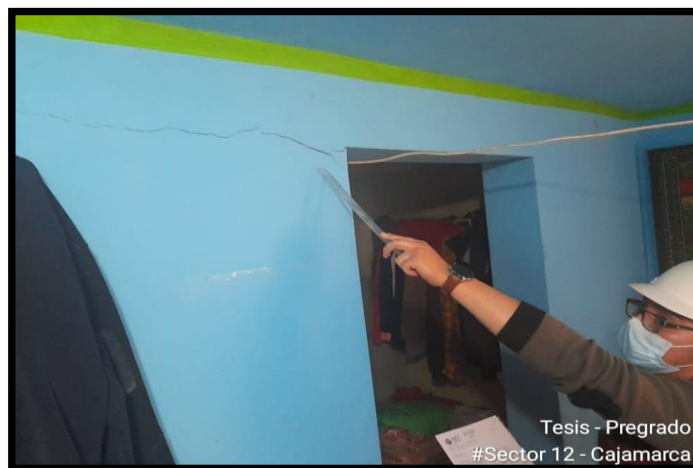
FOTOGRAFÍA N°2

Falla en muro portante

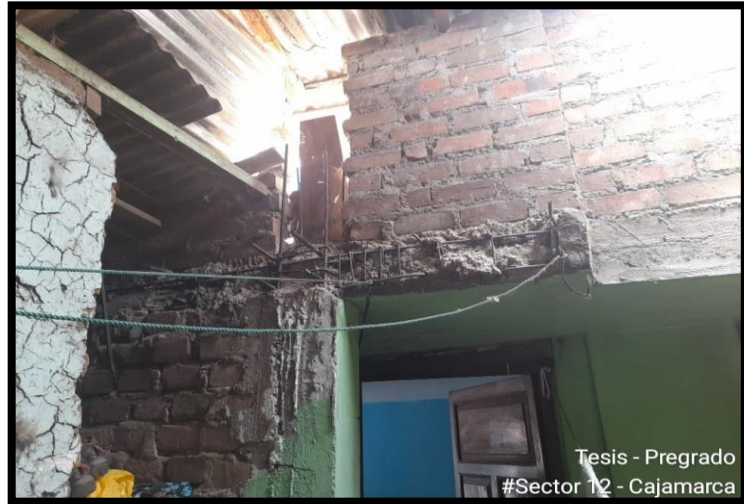
FOTOGRAFÍA N°1

Acero expuesto en viga solera

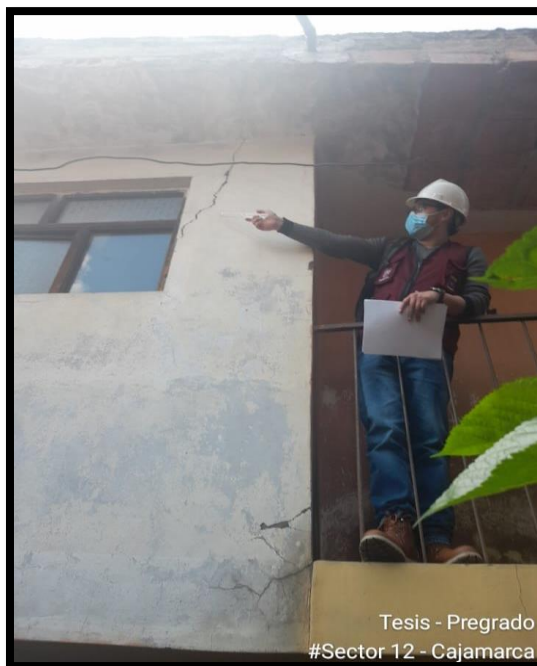
FOTOGRAFÍA N°1

Falla a compresión, debido a una baja resistencia de materiales.

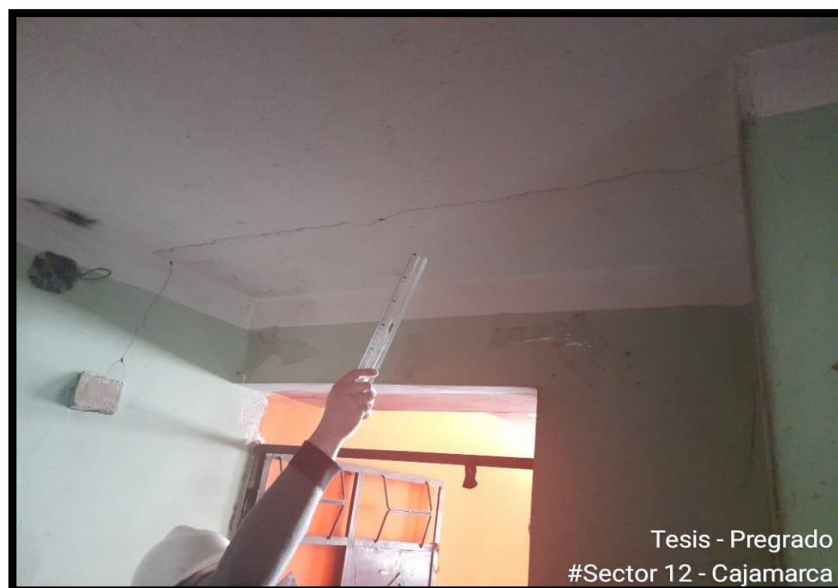
FOTOGRAFÍA N°2

Fisuración de losa a lo largo de todo el ambiente debido al incremento de la contracción del concreto.
