**UNIVERSIDAD NACIONAL DE CAJAMARCA**  
**FACULTADA DE INGENIERÍA**  
**ESCUELA ACADÉMICO PROFESIONAL DE INGENIERÍA CIVIL**

**TESIS**

“EVALUACIÓN DEL ESTADO DE CONSERVACIÓN DEL  
PAVIMENTO EN LA AV. HÉROES DEL CENEP, SEGÚN EL  
ÍNDICE DE CONDICIÓN DE PAVIMENTO (PCI) - PROPUESTA DE  
MEJORA”

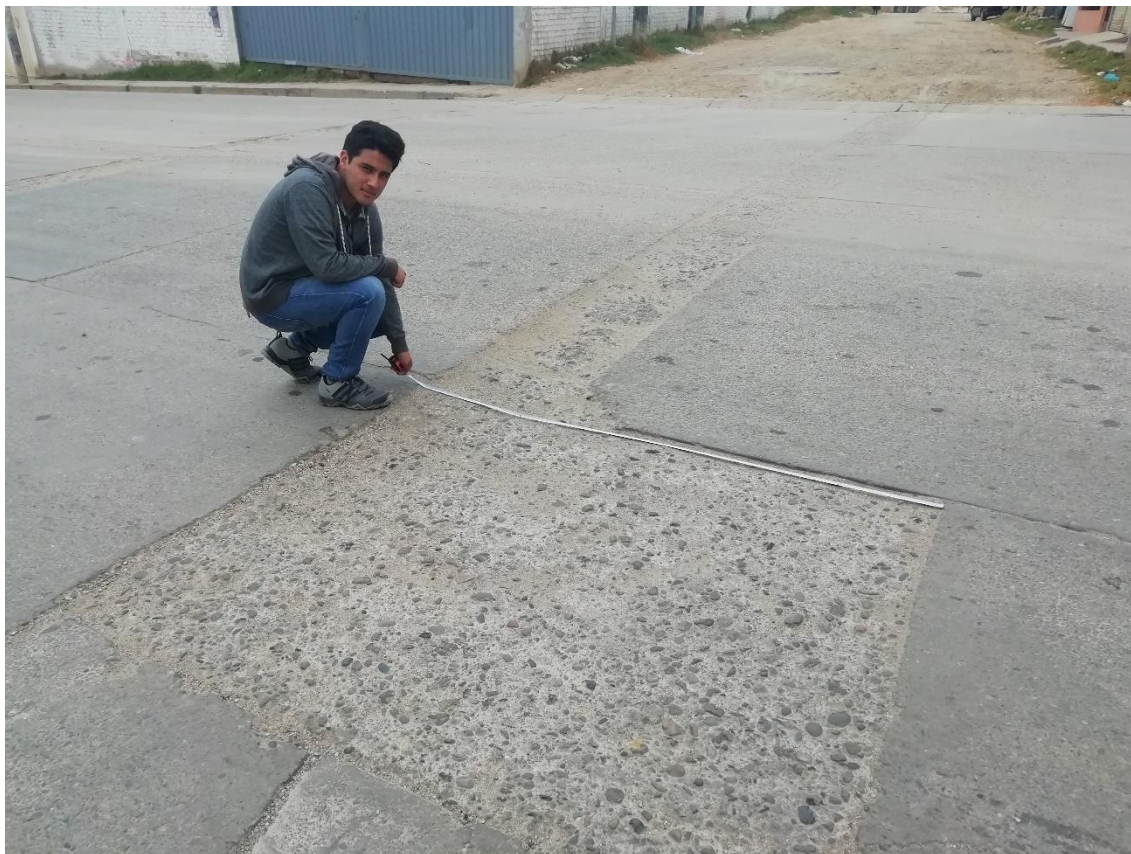
**Foto N° 9: Parcheo pequeño. Progresiva 1+575.00m**

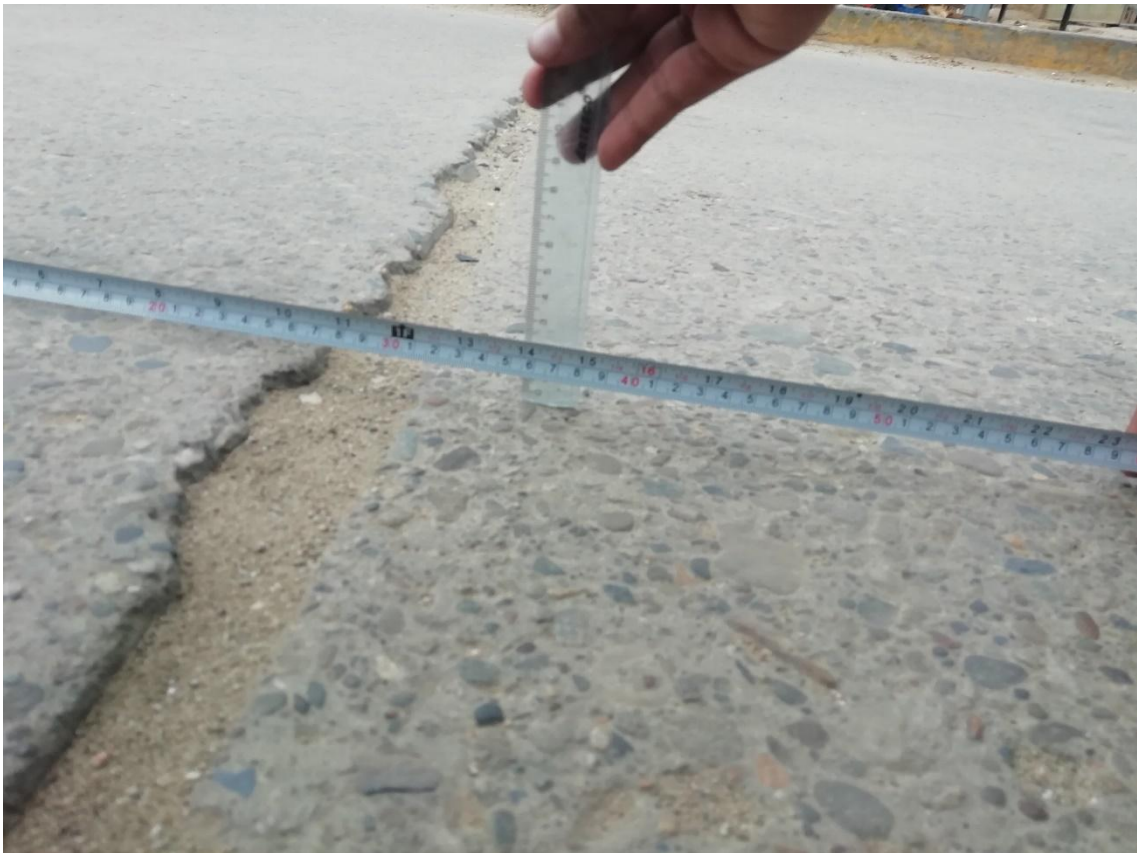
**Foto N° 11: Grieta de esquina. Progresiva 1+680.00m**

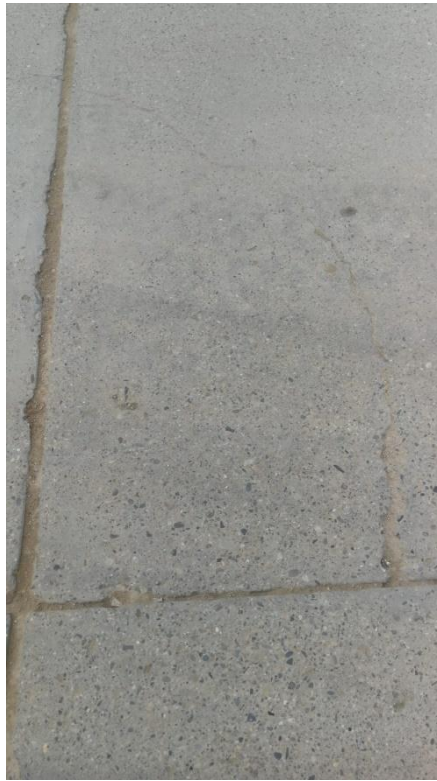
**Foto N° 12: Grieta de Lineal. Progresiva 1+345.00m**

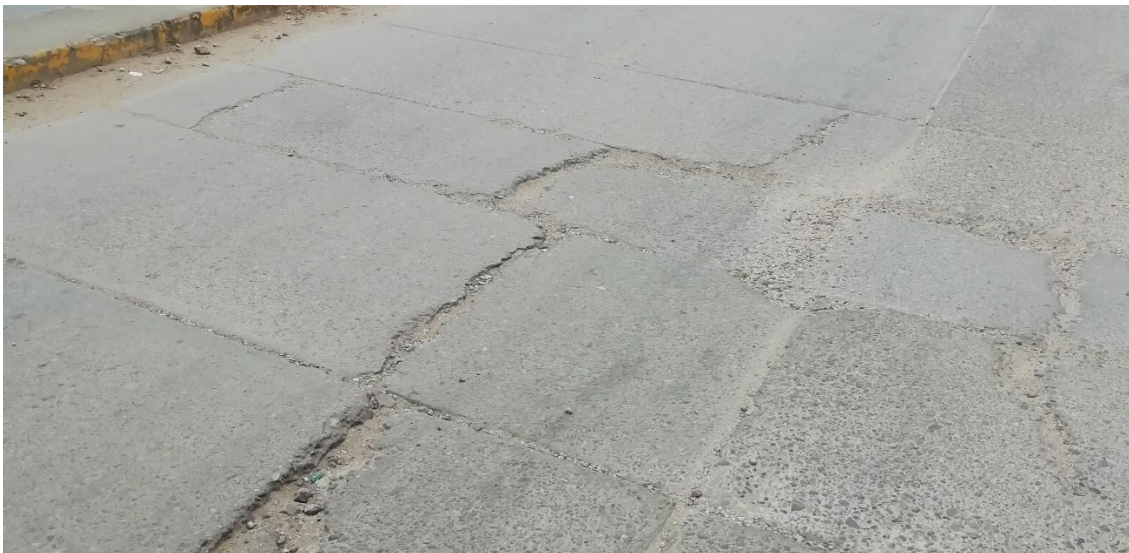
**Foto N° 13: Losa Dividida. Progresiva 1+330.00m**

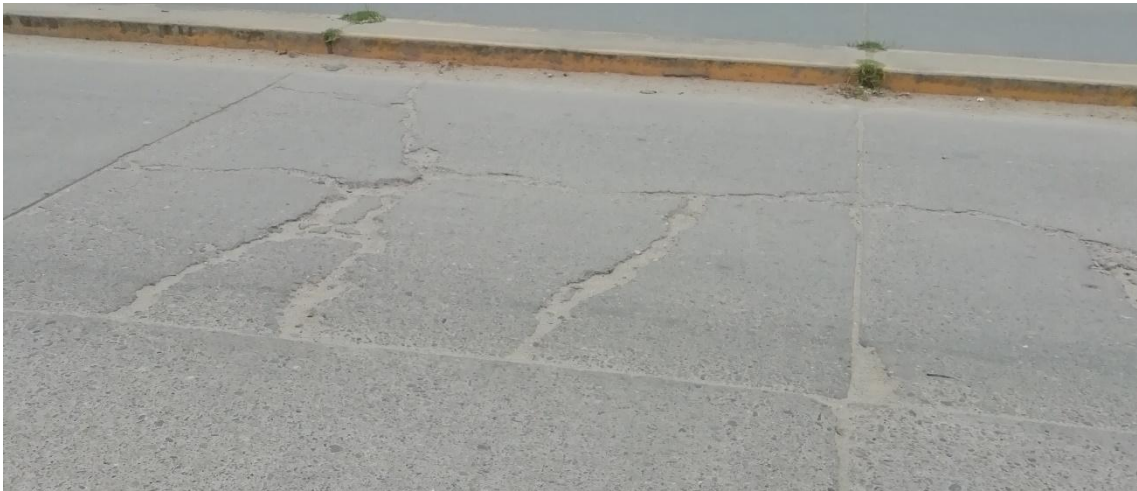
**Foto N° 14: Grieta de esquina. Progresiva 1+240.00m**
