UNIVERSIDAD NACIONAL DE CAJAMARCA
FACULTAD DE INGENIERÍA
ESCUELA ACADÉMICO PROFESIONAL DE INGENIERÍA CIVIL

**“REPERCUSIÓN DE LA URBANIZACIÓN EN EL RIESGO DE INUNDACIONES
PLUVIALES EN EL SECTOR 13 HASTA EL RÍO MASHCÓN EN LA CIUDAD DE
CAJAMARCA-2022”**

**Para optar por el Título Profesional de:
INGENIERO CIVIL**

**Cajamarca – Perú
2022**

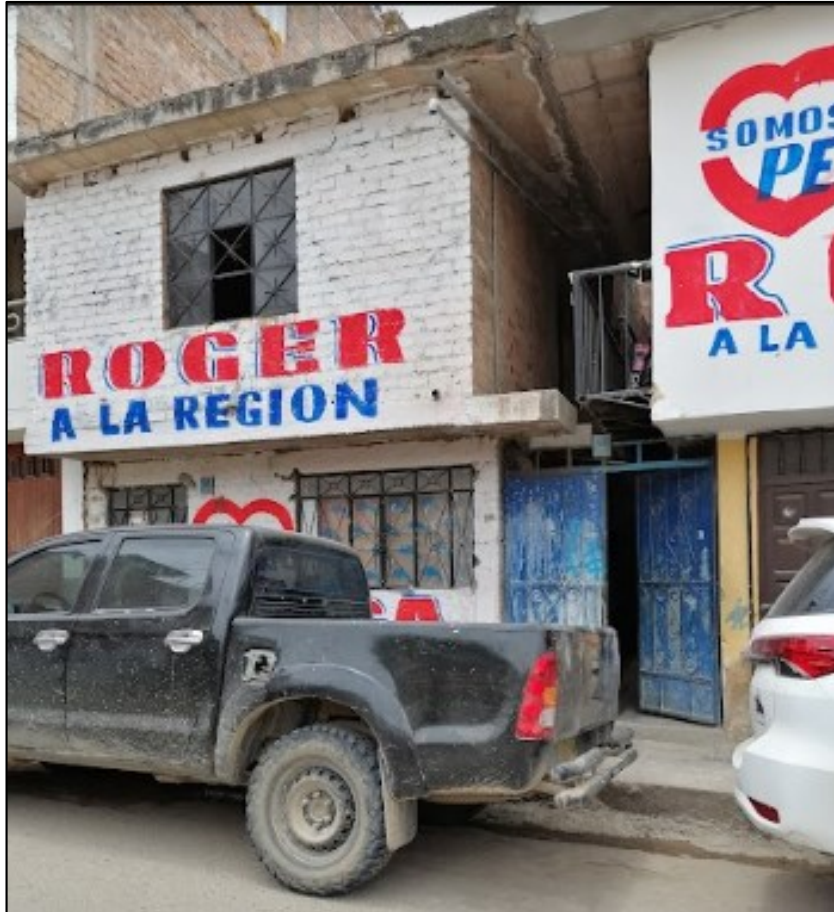
Nota: Vivienda situada en Jr. Libertad, en la cual se puede observar que la evacuación de aguas pluviales se realiza mediante tuberías de descarga superior, lo cual transgrede la normativa vigente (Decreto Supremo N° 010-2009-VIVIENDA, 2009) y (Decreto Supremo N° 010-2009-VIVIENDA, 2009) Asimismo, tiene defectos de acabado como el no estar tarrajada y presentar rastros de humedad

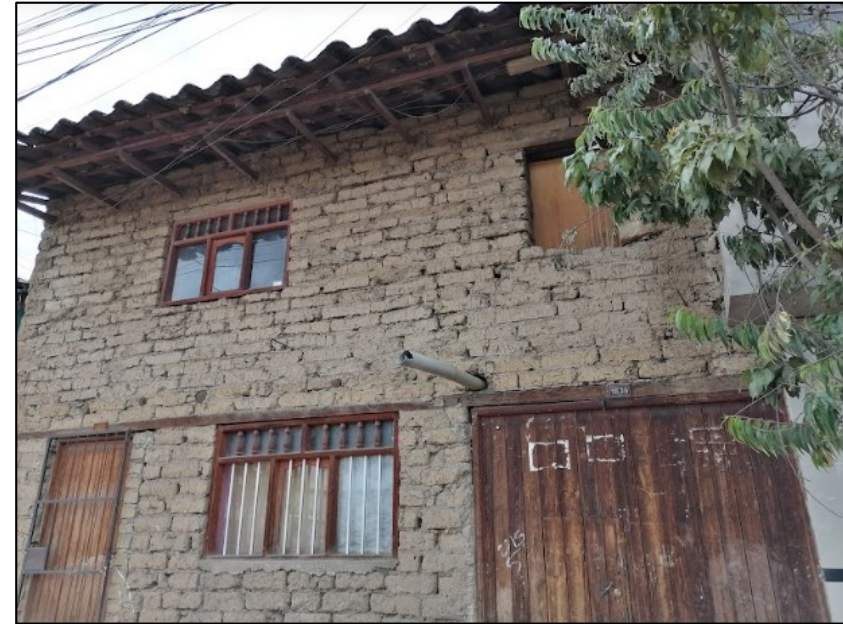
Nota: Vivienda situada en Av. Vía de Evitamiento Sur, en la cual se puede observar que la evacuación de aguas pluviales se realiza directamente desde el techo hacia la vereda, lo cual transgrede la normativa vigente (Decreto Supremo N° 010-2009-VIVIENDA, 2009) y (Decreto Supremo N° 010-2009-VIVIENDA, 2009). Asimismo, presenta defectos estructurales como fisuras y grietas; y defectos de acabado como el no estar empastado, lo que transgrede la normativa vigente referente a acabado exterior (Resolución Ministerial N° 191-2021-VIVIENDA, 2021)

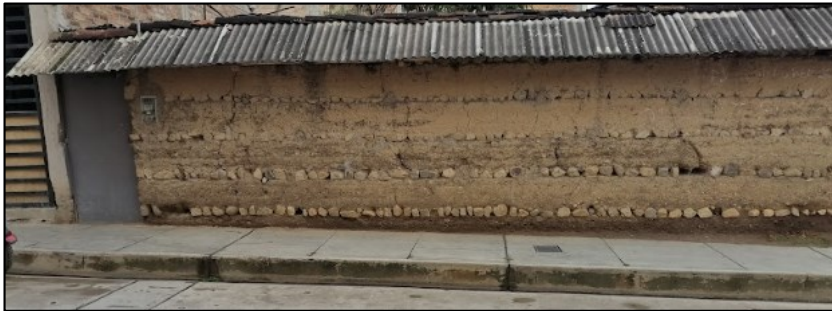
Nota: Vivienda situada en Jr. Misión Bautista, en la cual se puede observar que la evacuación de aguas pluviales se realiza directamente desde el techo hacia la vía, lo cual transgrede la normativa vigente (Decreto Supremo N° 010-2009-VIVIENDA, 2009) y (Decreto Supremo N° 010-2009-VIVIENDA, 2009). Asimismo, el defecto estructural más resaltante es el desprendimiento de material y en cuanto al acabado, la vivienda no está empastada, lo cual transgrede la normativa vigente referente a acabado exterior (Resolución Ministerial N° 191-2021-VIVIENDA, 2021), presentando además rastros de humedad considerables

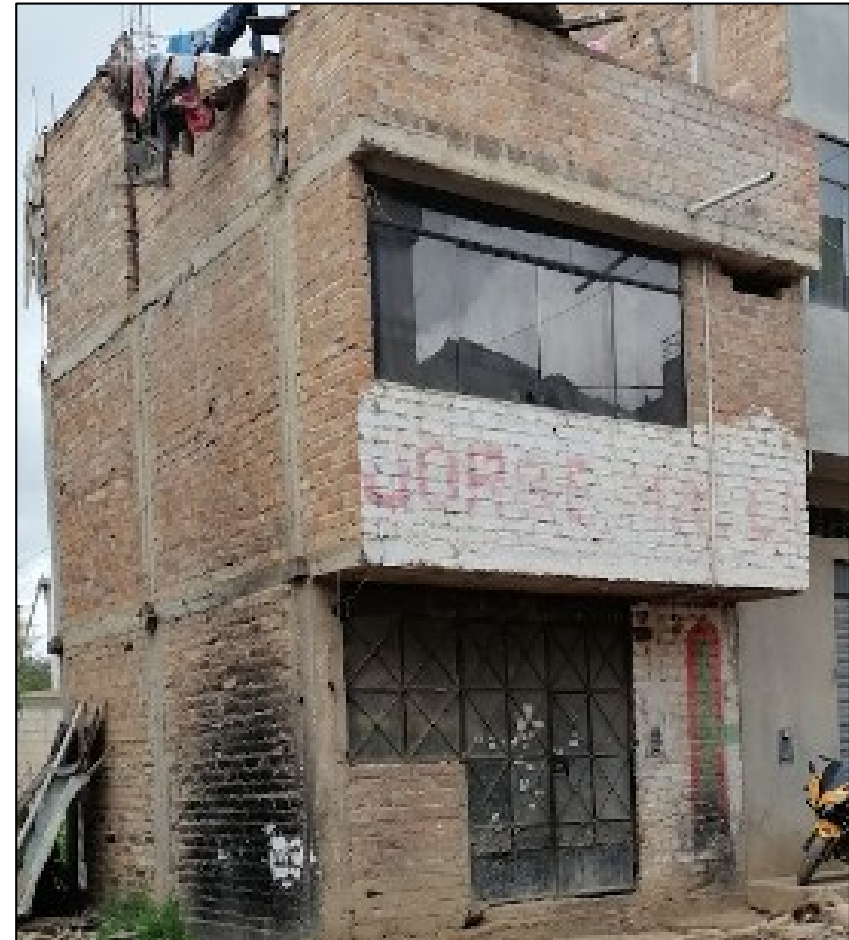
Nota: Vivienda situada en Jr. San Juan de Dios, en la cual se puede observar que la evacuación de aguas pluviales se realiza mediante tuberías de descarga superior, lo cual transgrede la normativa vigente (Decreto Supremo N° 010-2009-VIVIENDA, 2009) y (Decreto Supremo N° 010-2009-VIVIENDA, 2009). Además, entre los defectos de acabado más resaltantes se hallan el no estar tarrajada, transgrediendo la normativa vigente referente al acabado exterior (Resolución Ministerial N° 191-2021-VIVIENDA, 2021) y presentar tuberías de instalaciones eléctricas visibles, las cuales podrían ser susceptibles frente al riesgo en estudio

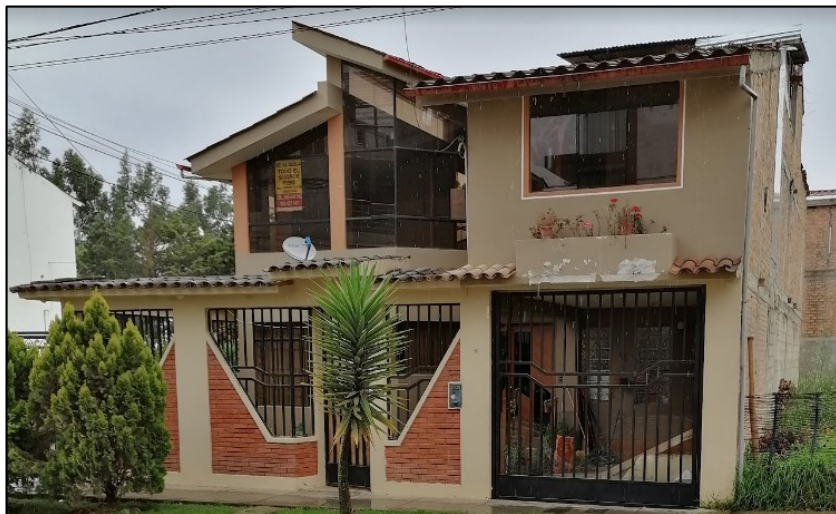
Fotografía 5.6: Vivienda ubicada en Manzana 1

Nota: Vivienda situada en Jr. Larry Jhonson, en la cual se puede observar que la evacuación de aguas pluviales se realiza mediante un sistema de agua canalizado. No obstante, la vivienda presenta defectos de acabado, siendo el más resaltante el presentar un muro lateral sin tarrajear, transgrediendo la normativa vigente referente al acabado exterior (Resolución Ministerial N° 191-2021-VIVIENDA, 2021)

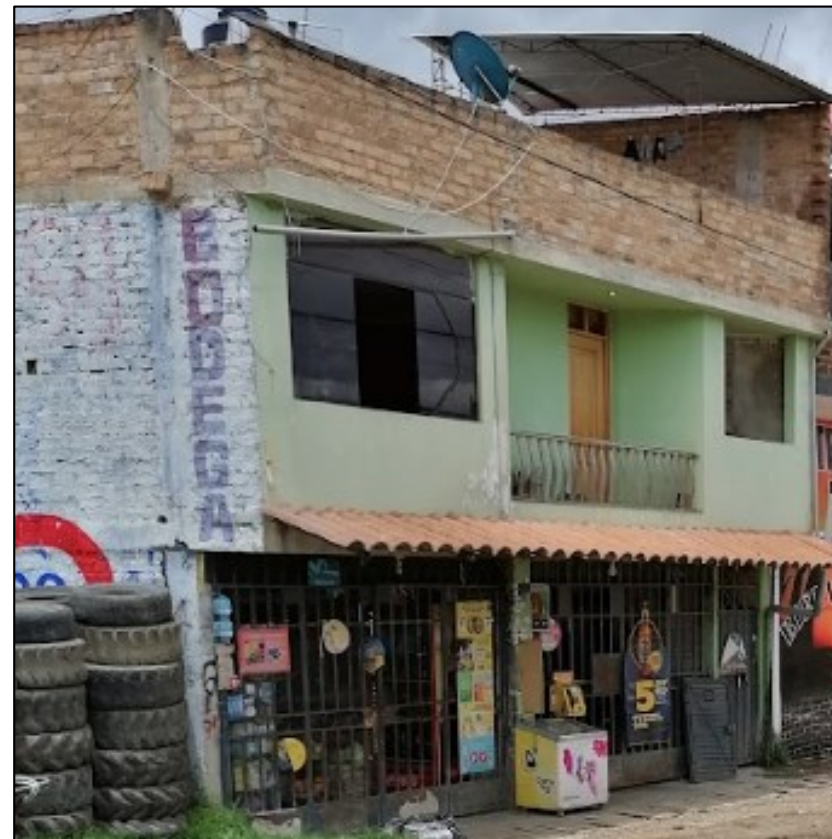
Nota: Vivienda situada en CA La Marupa, en la cual se puede observar que la evacuación de aguas pluviales se realiza mediante tuberías de descarga superior, lo cual transgrede la normativa vigente (Decreto Supremo N° 010-2009-VIVIENDA, 2009) y (Decreto Supremo N° 010-2009-VIVIENDA, 2009). Además, entre los defectos de acabado más resaltantes se encuentran el tarrajeo parcial o incompleto, lo cual transgrede la normativa vigente referente al acabado exterior (Resolución Ministerial N° 191-2021-VIVIENDA, 2021) y la cantidad de cables de conexiones eléctricas en el exterior, que inclusive están en contacto con la tubería de descarga pluvial

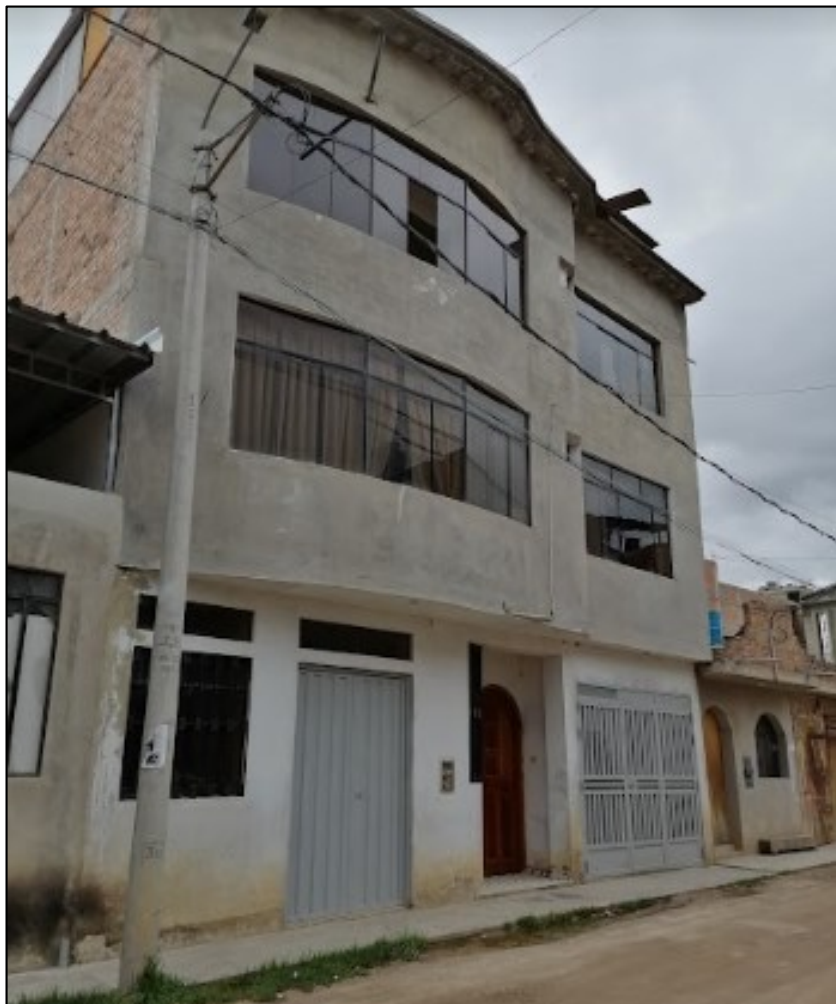
Nota: Vivienda situada en Psje: Santa Sofía, en la cual se puede observar que la evacuación de aguas pluviales se realiza mediante tuberías de descarga superior, lo cual transgrede la normativa vigente (Decreto Supremo N° 010-2009-VIVIENDA, 2009) y (Decreto Supremo N° 010-2009-VIVIENDA, 2009). Asimismo, los defectos de acabado más resaltantes son la falta de tarrajeo de un muro lateral, lo cual transgrede la normativa vigente referente al acabado exterior (Resolución Ministerial N° 191-2021-VIVIENDA, 2021) y los rastros de humedad

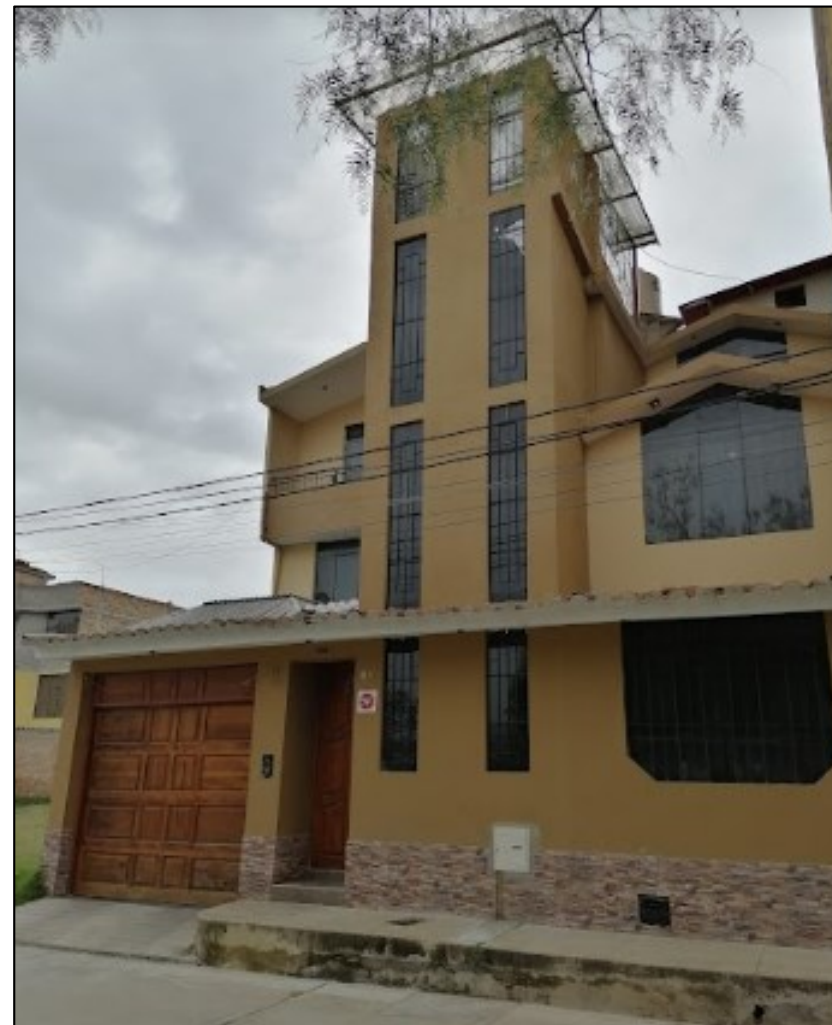
Nota: Vivienda situada en CA. Andrés Cayetano, en la cual se puede observar que la evacuación de aguas pluviales se realiza mediante un sistema canalizado. Un defecto de acabado que se puede visualizar es la cercanía del cableado eléctrico público a la fachada exterior, lo que podría generar susceptibilidad frente al riesgo en estudio

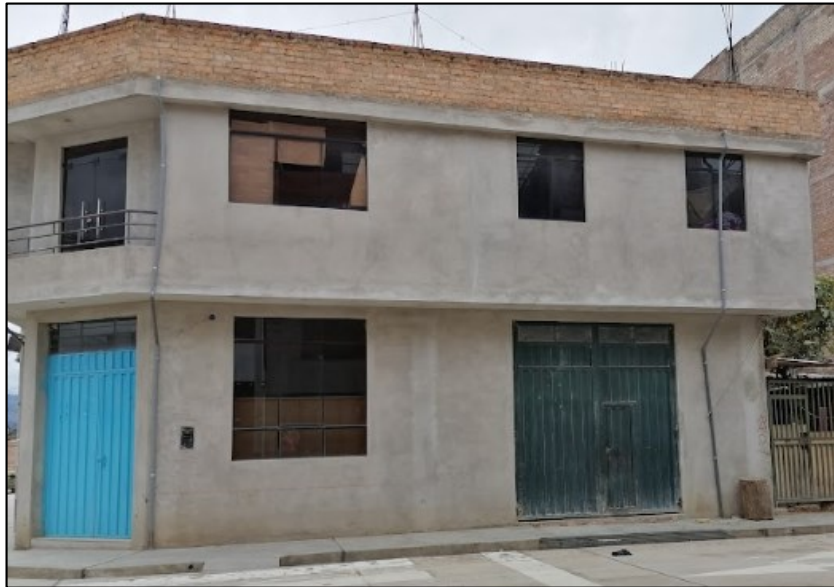
Nota: Vivienda situada en Av: Universitaria, en la cual se puede observar que la descarga de aguas pluviales se realiza mediante tuberías montantes. Uno de los defectos de acabado más resaltantes es la presencia de rastros de humedad

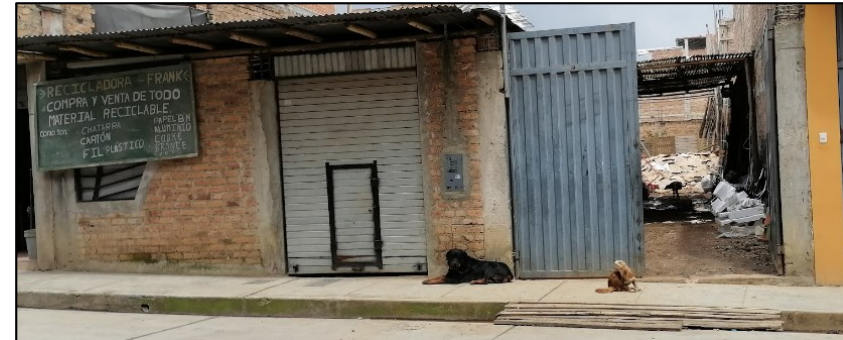
Nota: Servicio ubicado en Jr: La República, en la cual se puede observar que la descarga de aguas pluviales se realiza mediante una descarga directa del techo hacia la vía, lo cual transgrede la normativa vigente (Decreto Supremo N° 010-2009-VIVIENDA, 2009) y (Decreto Supremo N° 010-2009-VIVIENDA, 2009). Además se puede observar defectos de acabado importantes como el no estar tarrajado, lo cual transgrede la normativa vigente referente al acabado exterior (Resolución Ministerial N° 191-2021-VIVIENDA, 2021) y los múltiples rastros de humedad en la parte inferior de los muros

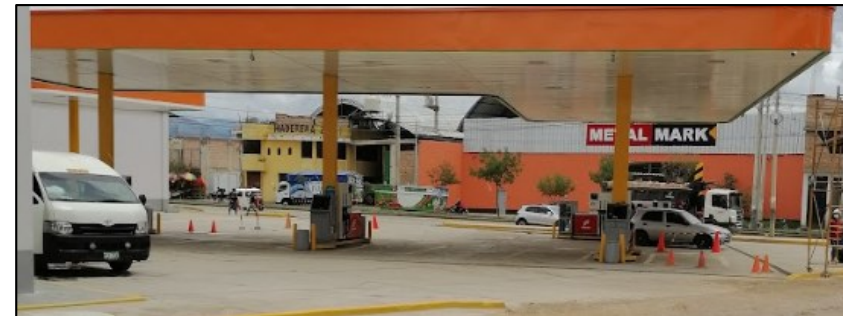
Nota: Servicio ubicado en la Av: Vía de Evitamiento Sur, en el cual la descarga de aguas pluviales se realiza directamente a la cuneta, la que se encuentra en estado muy susceptible, debido a la gran cantidad de residuos sólidos acumulados y el mantenimiento deficiente

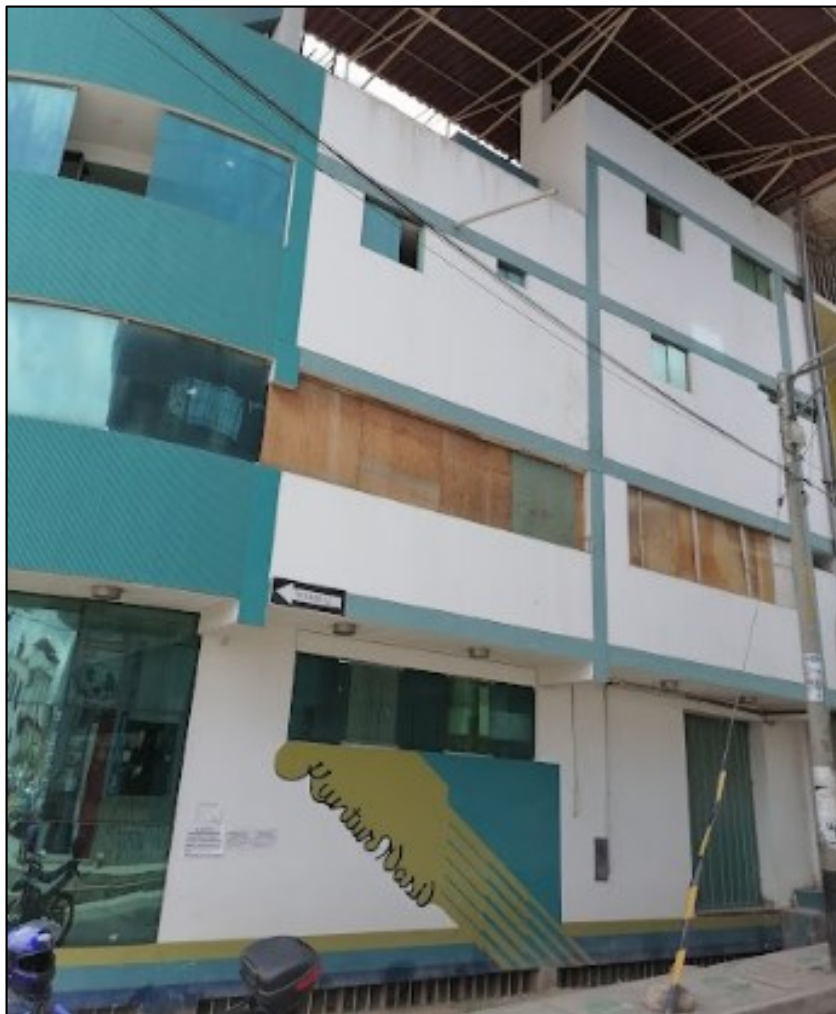
Nota: Servicio ubicado en la Av: Vía de Evitamiento Sur, en el cual se puede observar que la descarga de aguas pluviales se realiza mediante un sistema canalizado. El defecto de acabado más resaltante son los rastros de humedad en la parte inferior de los muros

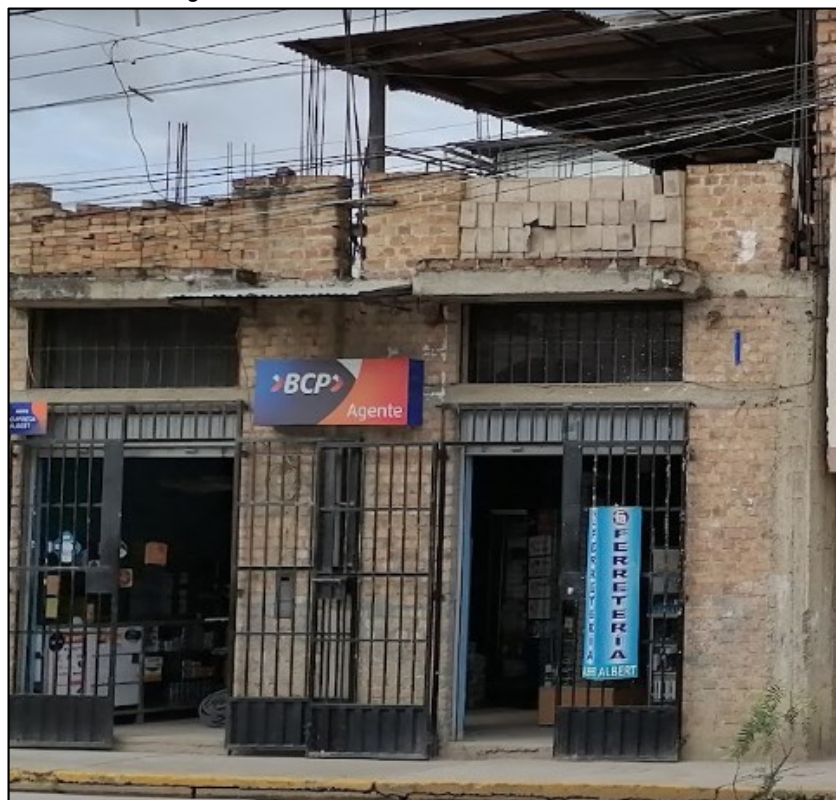
Fotografía 5.14: Ferretería ubicada en la Manzana 31

Nota: Ferretería situada en la Av: San Martín de Porres, en la cual se puede observar que la descarga de aguas pluviales se realiza mediante tuberías de descarga superior, lo cual transgrede la normativa vigente (Decreto Supremo N° 010-2009-VIVIENDA, 2009) y (Decreto Supremo N° 010-2009-VIVIENDA, 2009). Asimismo, se puede visualizar como defecto estructural, el desprendimiento de material en la columna esquinera y como defectos de acabado resaltantes, el no contar con tarrajeo, lo que transgrede la normativa vigente referente al acabado exterior (Resolución Ministerial N° 191-2021-VIVIENDA, 2021) y la gran cantidad de cables de conexiones eléctricas, que inclusive están en contacto con las tuberías de descarga pluvial

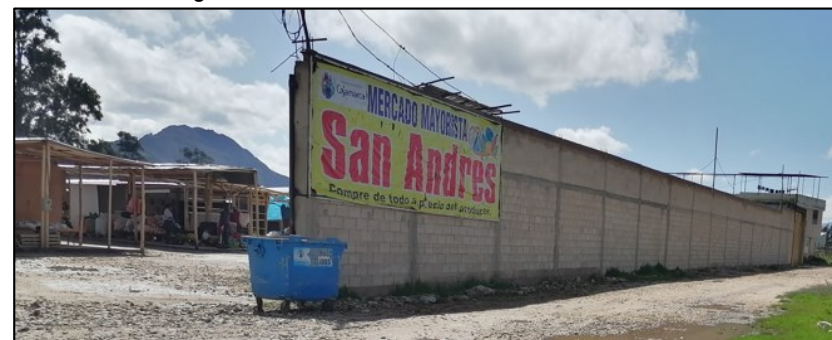
Nota: Mercado situado en la Av: Universitaria, en el cual se puede observar que la descarga de aguas pluviales de cada puesto se realiza directamente desde los techos hacia el piso, lo cual transgrede la normativa vigente (Decreto Supremo N° 010-2009-VIVIENDA, 2009) y (Decreto Supremo N° 010-2009-VIVIENDA, 2009). Asimismo, los defectos estructurales más resaltantes son, la falta de tarrajeo, que transgrede la normativa vigente referente al acabado exterior (Resolución Ministerial N° 191-2021-VIVIENDA, 2021) y los rastros de humedad en la parte inferior de los muros

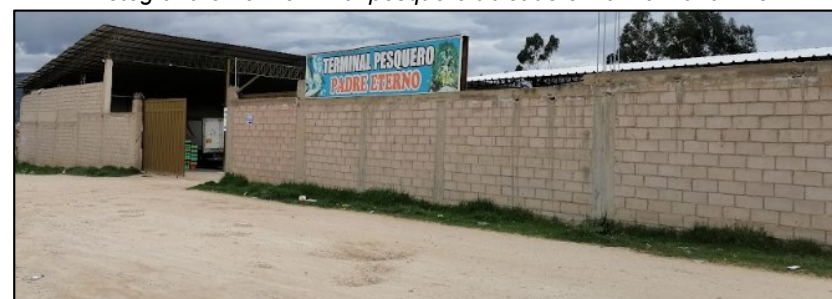
Nota: Terminal pesquero situado en Av: Héroes del Cenepa, en el cual se puede observar que la descarga de aguas pluviales se realiza mediante un sistema canalizado. Sin embargo, el defecto de acabado más resaltante es la falta de tarrajeo, lo que transgrede la normativa vigente referente al acabado exterior (Resolución Ministerial N° 191-2021-VIVIENDA, 2021)

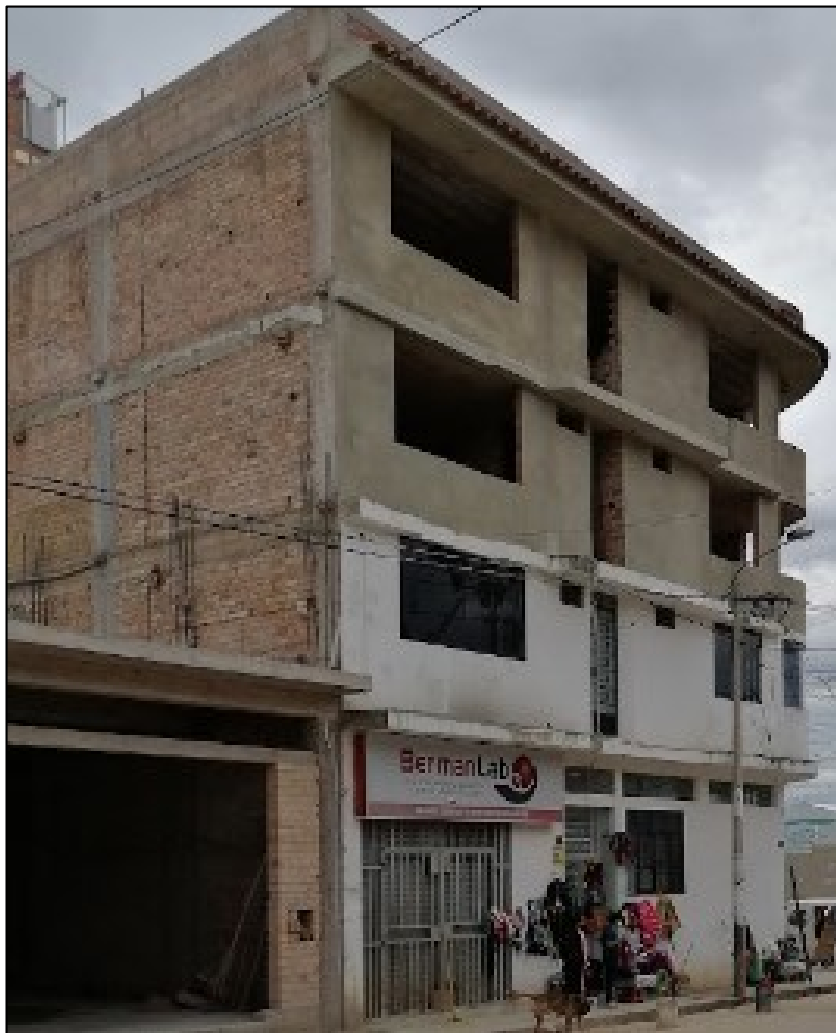
Nota: Centro de salud situado en Jr: Larry Jhonson, en donde se puede observar que la descarga de aguas pluviales se realiza mediante una tubería montante. Asimismo, los principales defectos de acabado son, el tarrajeo parcial o incompleto y los rastros de humedad, básicamente en la parte inferior de los muros

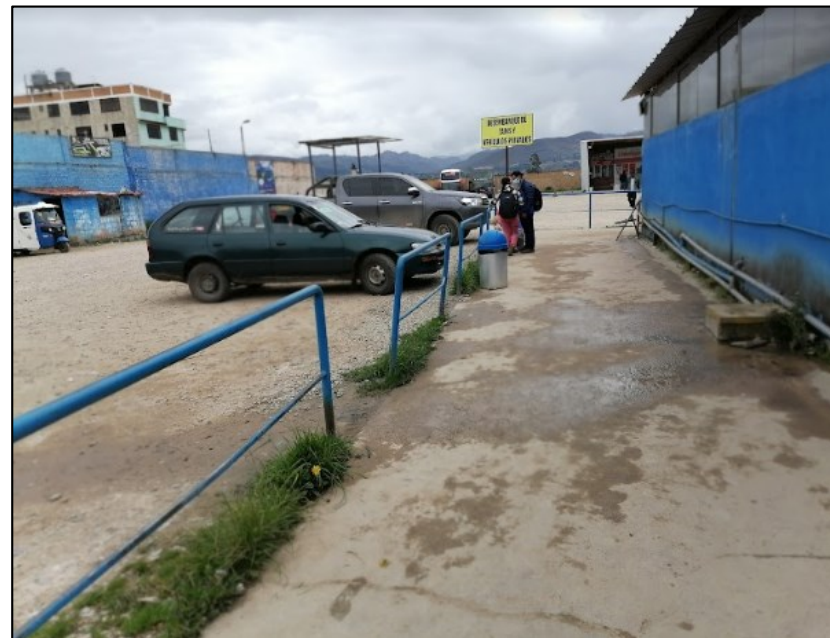
Nota: Terminal terrestre situado en Av: Vía de Evitamiento Sur, en el cual se puede observar que la descarga de aguas pluviales por cada puesto se realiza directamente al piso, lo cual transgrede la normativa vigente (Decreto Supremo N° 010-2009-VIVIENDA, 2009) y (Decreto Supremo N° 010-2009-VIVIENDA, 2009). Además, el defecto de acabado más resaltante que se puede apreciar son los múltiples rastros de humedad, acentuados en la parte inferior de los muros, lo que ha generado además el desprendimiento de la pintura

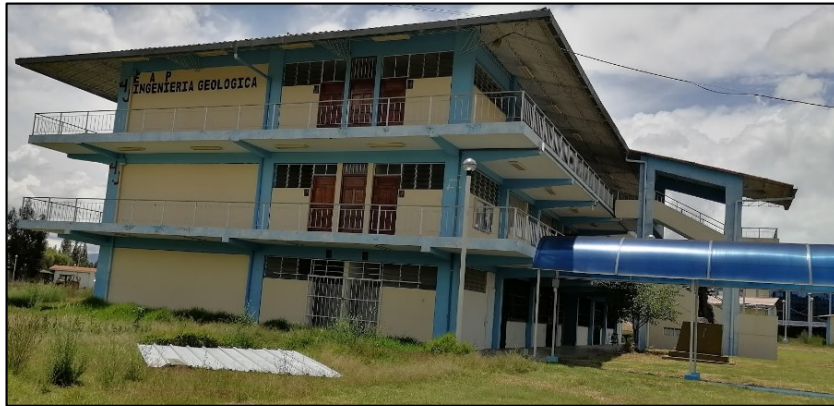
Nota: Edificio 4J EAP Ingeniería Geológica situado en la Universidad Nacional de Cajamarca en Av: Atahualpa, en el que se puede observar que la descarga de aguas pluviales se realiza mediante un sistema canalizado. Además, el principal defecto de acabado es el desprendimiento de pintura

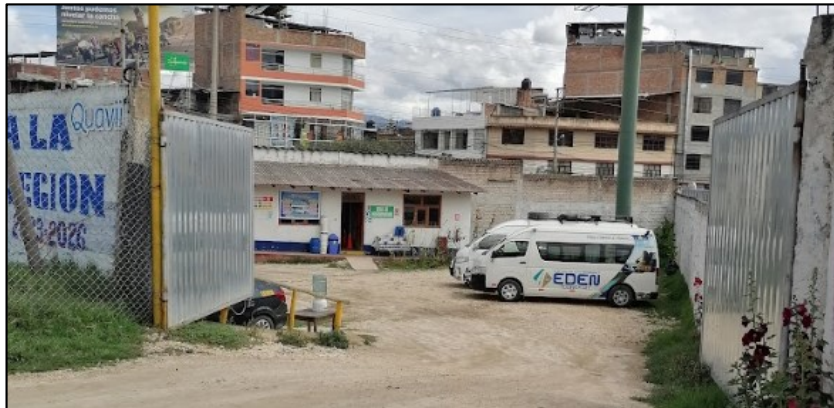
Nota: Terminal Terrestre situado en Av: Vía de Evitamiento Sur, en el cual se puede observar que la descarga de aguas pluviales por cada puesto, se realiza mediante descarga directa al piso, lo cual transgrede la normativa vigente (Decreto Supremo N° 010-2009-VIVIENDA, 2009) y (Decreto Supremo N° 010-2009-VIVIENDA, 2009). Además, los defectos

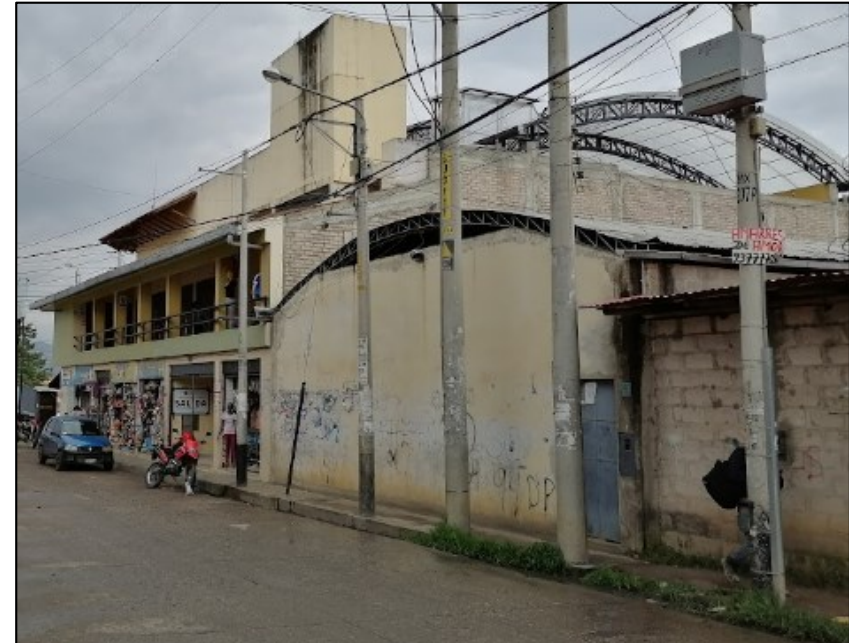
Nota: Mercado situado en Av: Vía de Evitamiento Sur, en el cual se puede observar que la descarga de aguas pluviales se realiza mediante un sistema canalizado. Además, como defecto estructural presenta irregularidad en altura y como defecto de acabado más acentuados, el desprendimiento de pintura y rastros de humedad, básicamente en la parte inferior de los muros

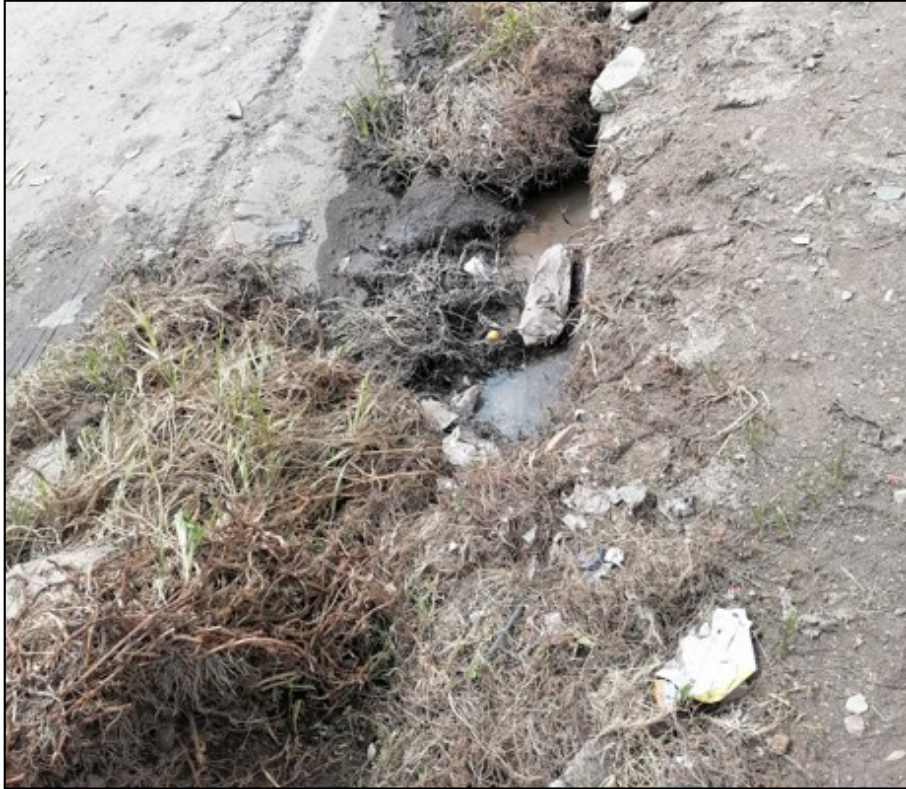
Nota: En esta fotografía se puede observar un tramo de la cuneta de la vía completamente deteriorada, con obstrucción severa debido a la acumulación de sedimentos, maleza, residuos sólidos y agua estancada

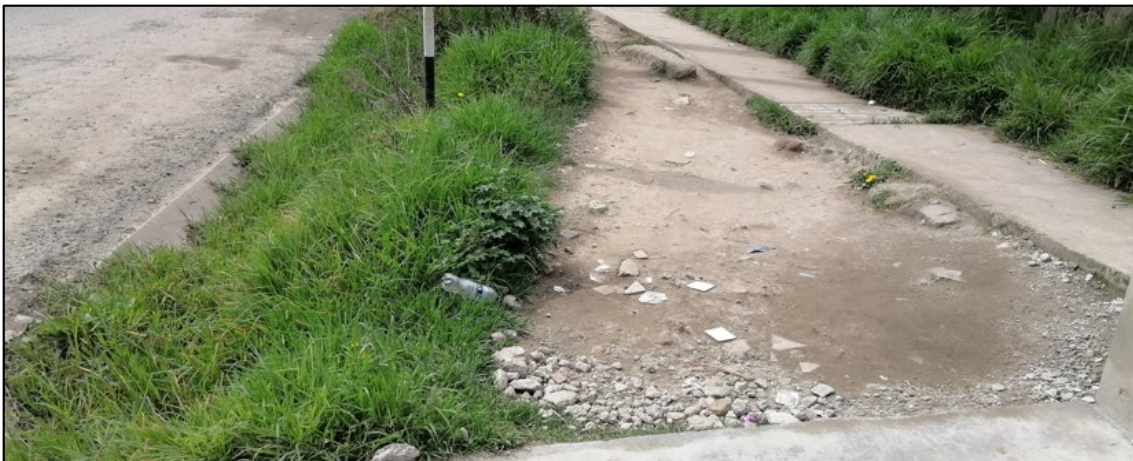
Nota: En esta fotografía se puede observar un tramo de la vereda de la vía sin pavimentar, así como un tramo de cuneta completamente obstruida con maleza y sedimentos. Además, se aprecia la canalización de una parte del canal Calispuquio, cuyas tapas de concreto están en deterioro y/o cubiertas con maleza

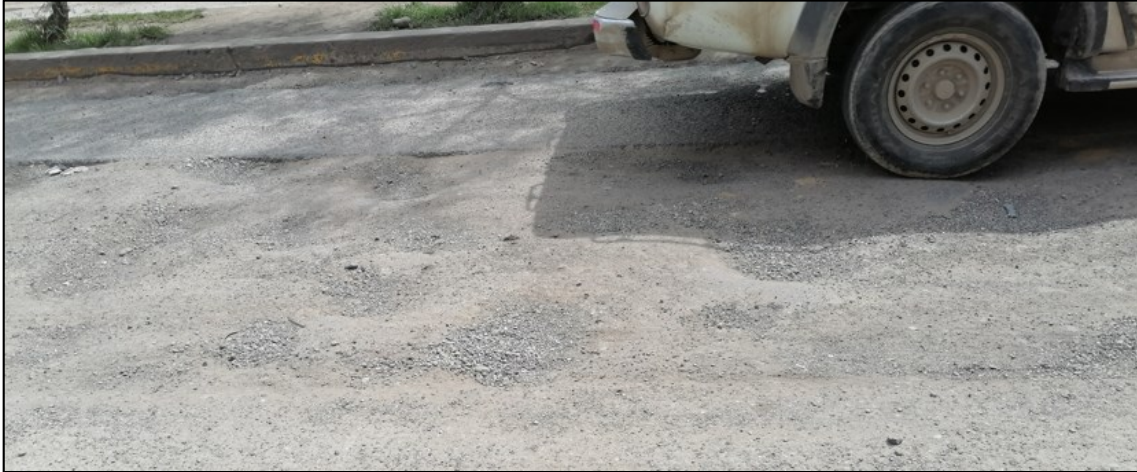
Nota: En esta fotografía se puede observar múltiples baches y peladuras de gravedad 3 en un tramo de la calzada asfaltada de la vía

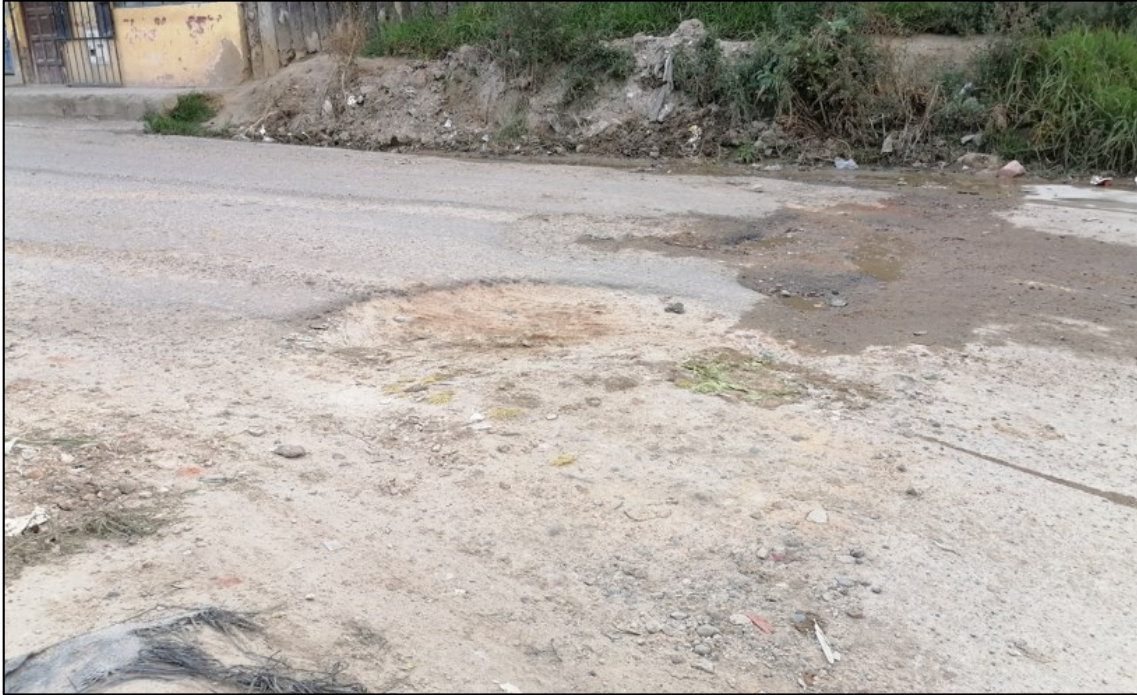
Nota: En esta fotografía se puede observar los baches y peladuras profundas en un tramo de la calzada asfaltada de la vía, así como la discontinuidad de la vereda, cuyo tramo final se encuentra completamente deteriorado

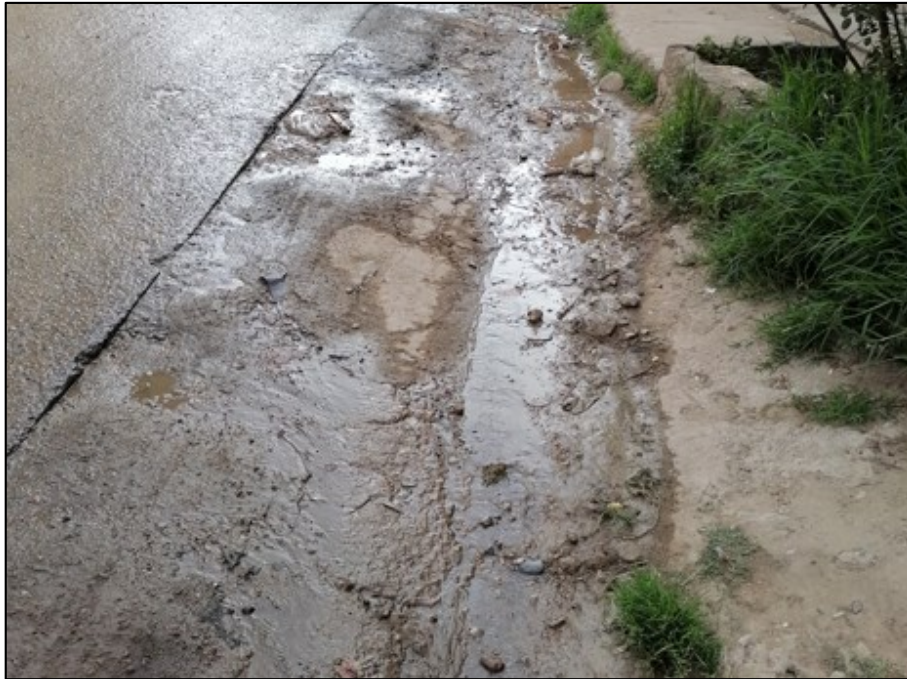
Nota: En esta fotografía se puede observar un tramo de la cuneta de la vía con desgaste muy severo, con agua y sedimentos acumulados en casi el 30% de su sección transversal, así como crecimiento progresivo de maleza

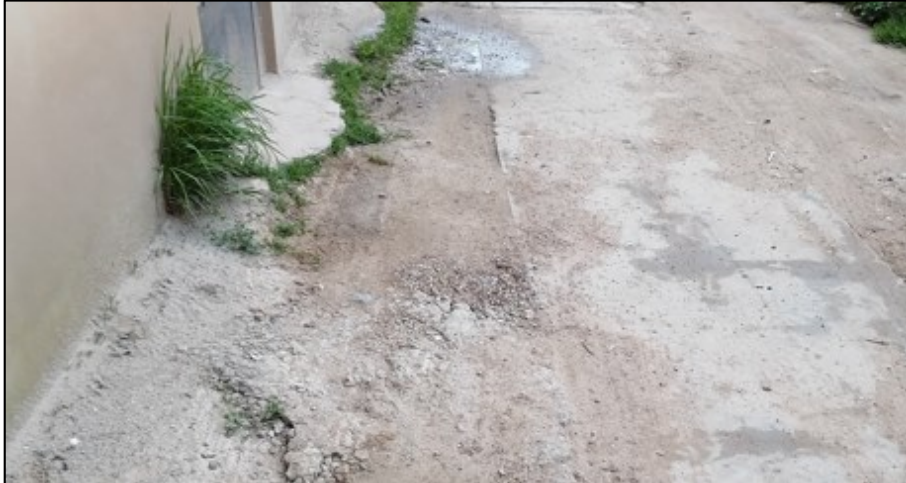
Nota: En esta fotografía se puede observar un tramo de la calzada de la vía sin pavimentar, así como parte del canal El Ingenio canalizada, cuyas tapas de drenaje se encuentran deterioradas y con acumulación de sedimentos viales en sus bordes

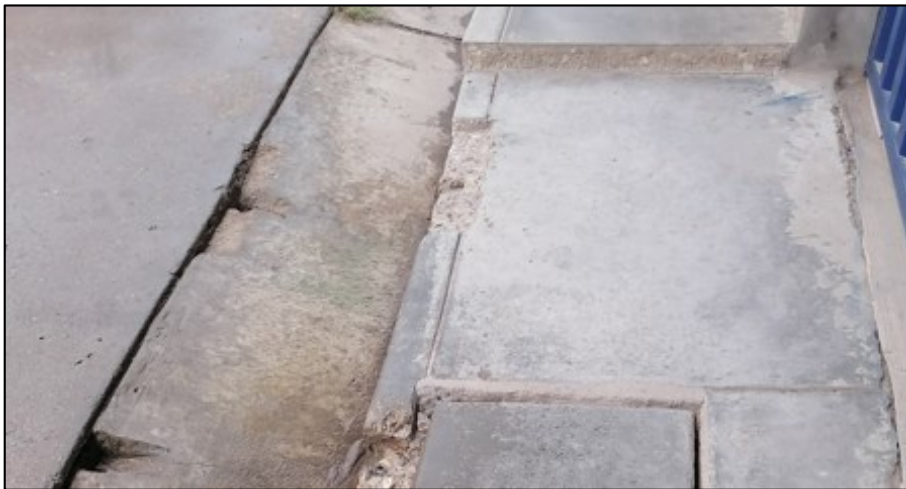
Nota: En esta fotografía se puede observar un tramo de la vereda fracturado y desportillamiento del borde de la junta longitudinal de la cuneta

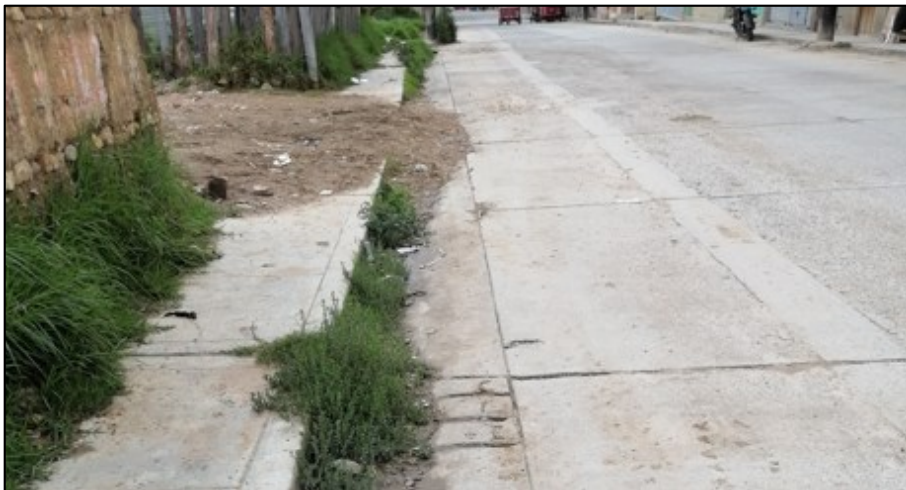
Nota: En esta fotografía se puede observar un tramo de esta vía, con parchados y desprendimiento de la capa superficial en la calzada, obstrucción en más del 30% de la sección transversal de la cuneta, debido a los sedimentos y maleza; y acumulación de maleza y sedimentos en más del 30% del área de la vereda

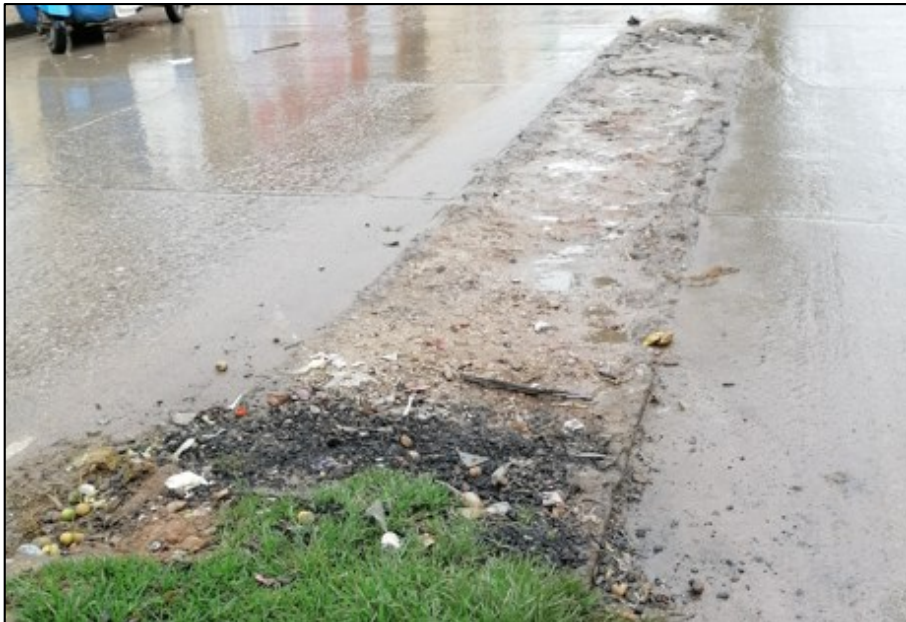
Nota: En esta fotografía se puede observar un extremo del separador central de la vía completamente deteriorado y con sedimentos y residuos sólidos acumulados

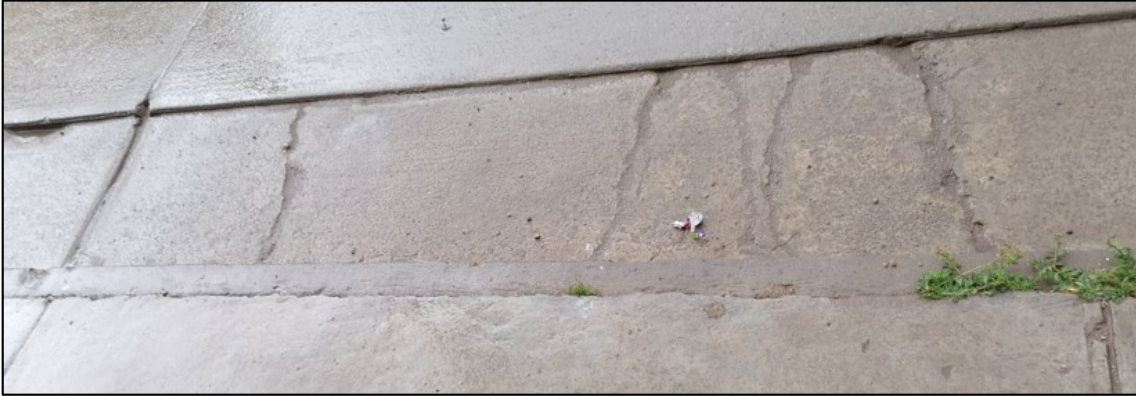
Nota: En esta fotografía se puede observar un tramo de la cuneta de la vía con múltiples grietas y desportillamiento de la junta longitudinal. Asimismo, se puede apreciar el crecimiento de maleza

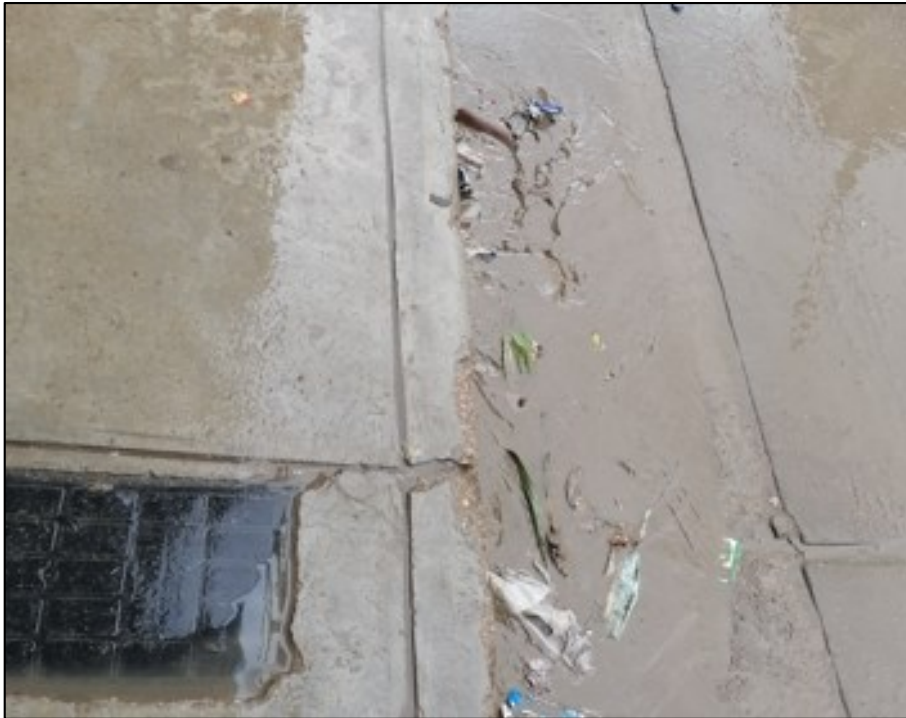
Nota: En esta fotografía se puede observar un tramo de la cuneta de la vía, completamente obstruida con sedimentos y residuos sólidos, lo que genera que el agua se estanque

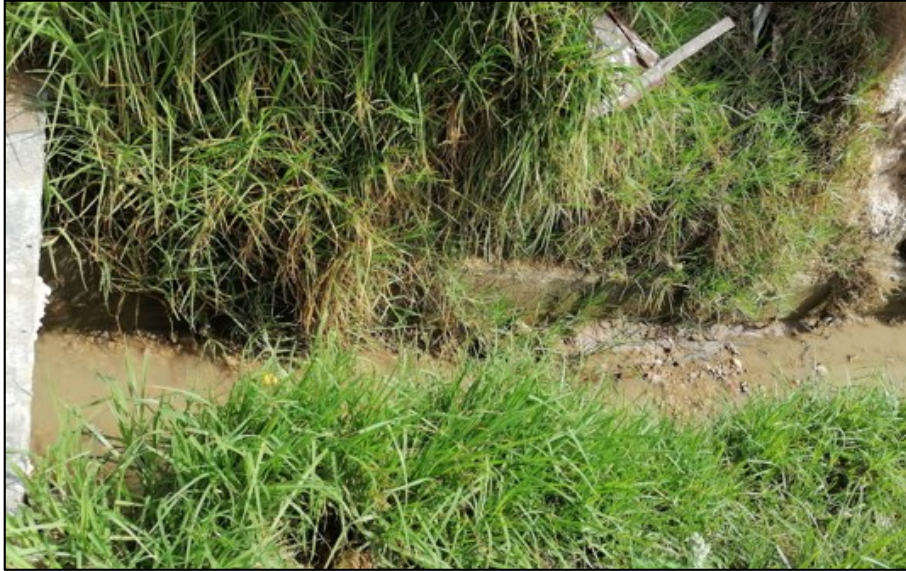
Nota: En esta fotografía se puede observar un tramo de la cuneta de la vía con las paredes severamente deterioradas y con obstrucción debido a la acumulación de sedimentos, residuos sólidos y maleza en más del 30% de su sección transversal
