EVALUACION DE LAS FALLAS ESTRUCTURALES DEL PUENTE CHONTA

DE LA RED VIAL CAJAMARCA - BAÑOS DEL INCA

TESIS PARA OPTAR POR TITULO PROFESIONAL DE INGENIERO CIVIL

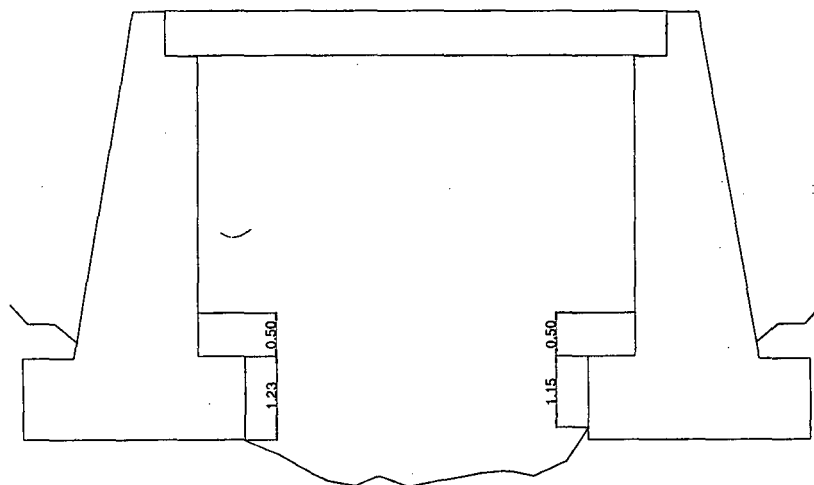
Figura 14. Socavación en el puente.

La socavación que sufre el puente, en la esquina del estribo derecho aguas abajo es de 1.65 m, y en la parte central es de 1.77 m. La esquina del estribo izquierdo aguas abajo presenta una socavación de 1.73 m. y en la parte central es de 1.85 m.

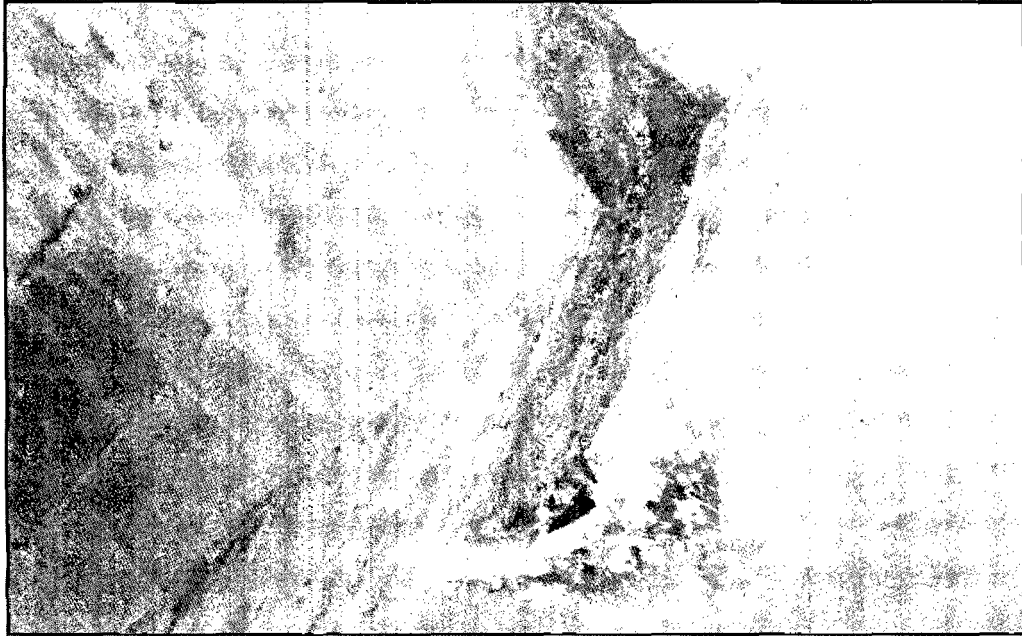
- **Vigas.** Consta de ocho vigas en las que se puede notar la presencia en aumento de eflorescencia, así como filtración de aguas de lluvia lo que está produciendo moho y hongos, hallamos también cangrejas y algunas fisuras menores, que de no tratarse a tiempo puede producir el deterioro del puente.

Figura 16. Filtración en las vigas del puente, lo que produce una combinación de eflorescencia con el crecimiento de hongos y el deterioro de la estructura.
