TESIS PROFESIONAL

**DETERMINACIÓN DE INESTABILIDAD GEOTÉCNICA
DE TALUDES ENTRE EL KM. 34+700 Y KM. 42+200,
DE LA CARRETERA CIUDAD DE DIOS - CAJAMARCA**

**Presentado por:
Bach. JOSE DANIEL DIAZ CASTAÑEDA**

**CAJAMARCA – PERÚ
2022**

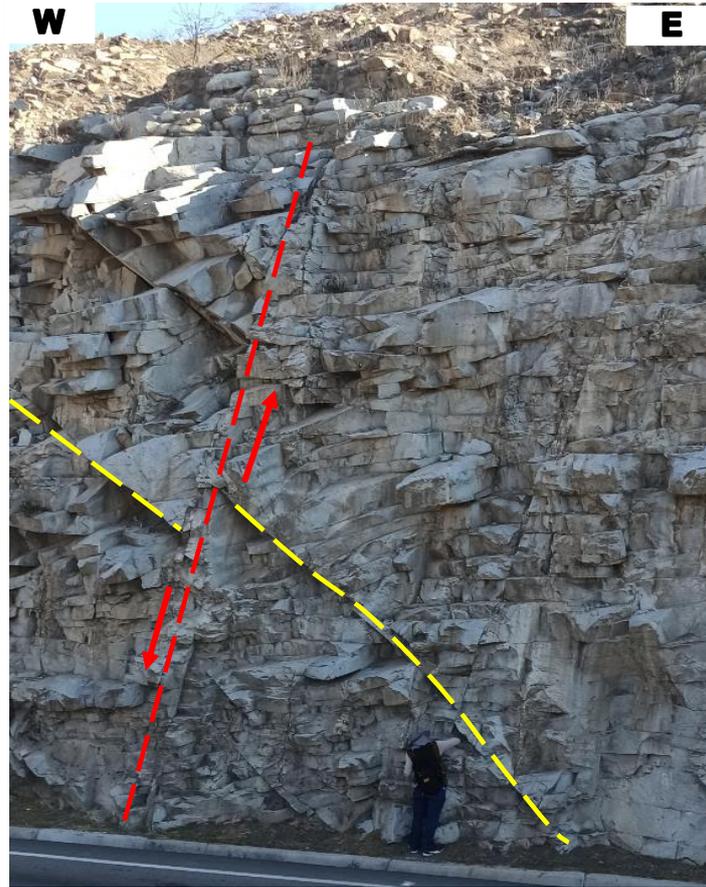
Foto 3.16: Fallas conjugadas en macizo granodiorítico altamente fracturado
 Aparente Falla Normal: Az=N 185°, Buz=39°NW.
 Coordenadas: E 696864; N 9199854; Cota = 386 m.s.n.m.

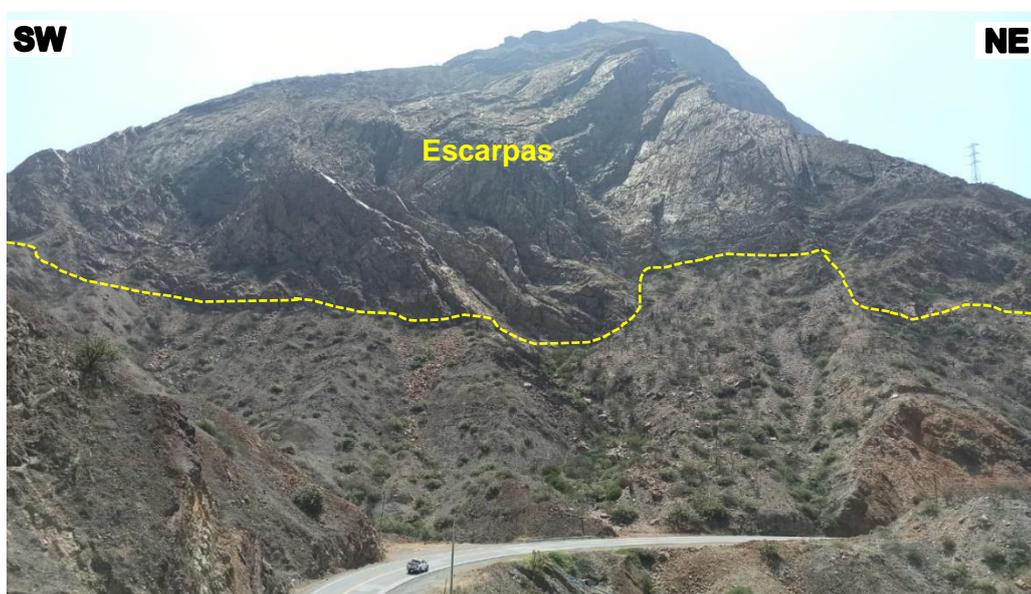
Foto 3.21: Escarpas en la Formación Farrat, en el margen izquierdo de la carretera Ciudad de Dios-Cajamarca. Coordenadas: E 697232; N 9200817; Cota= 560 m.s.n.m.

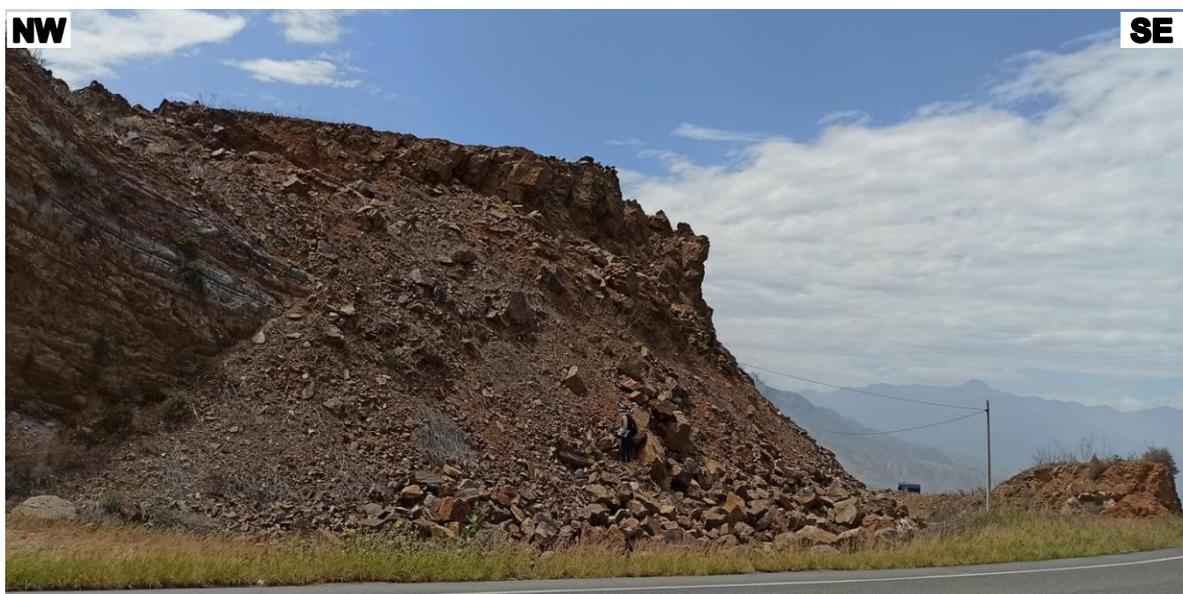
Foto 3.23: Deslizamiento de rocas tipo traslacional planar, cubriendo la vía antigua entre las progresivas km.37+224 al Km. 37+364 de la carretera Cajamarca – Ciudad de Dios. Coordenadas: E 698195; N 9201139; Cota= 427 m.s.n.m.

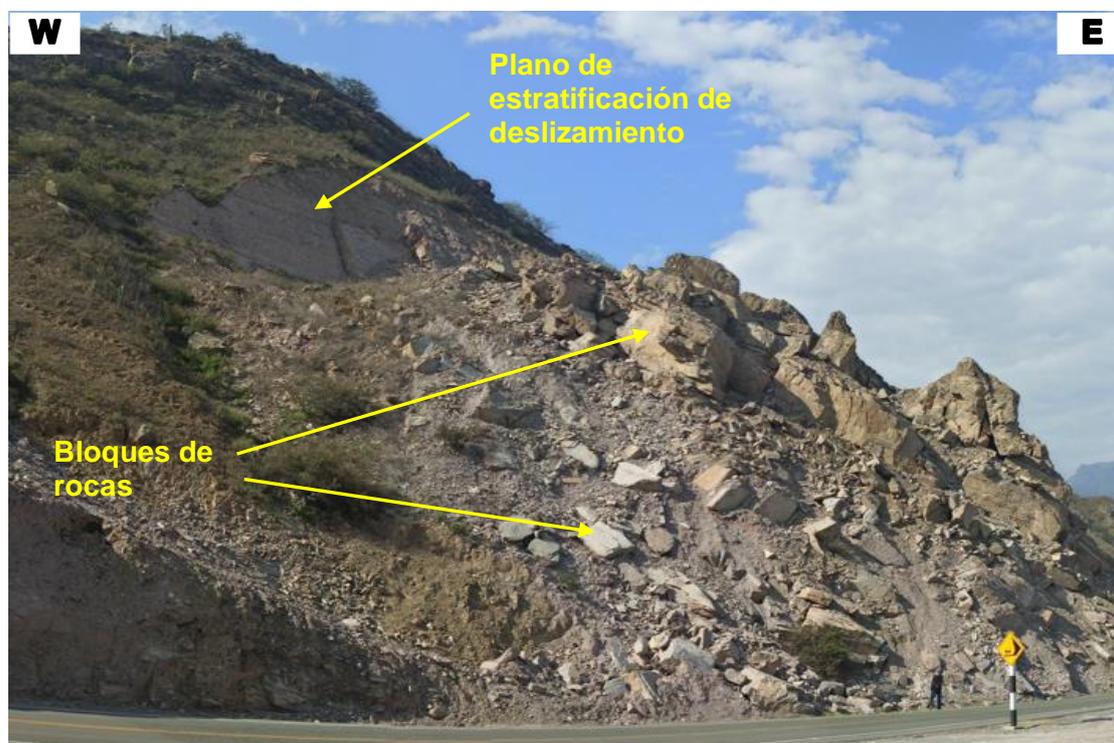
Foto 3.24: Deslizamiento de rocas calizas con rotura planar, entre el Km.41+142 y Km. 41+217 de la carretera Ciudad de Dios - Cajamarca.
Coordenadas: E 700418; N 9201390; Cota= 435 m.s.n.m.

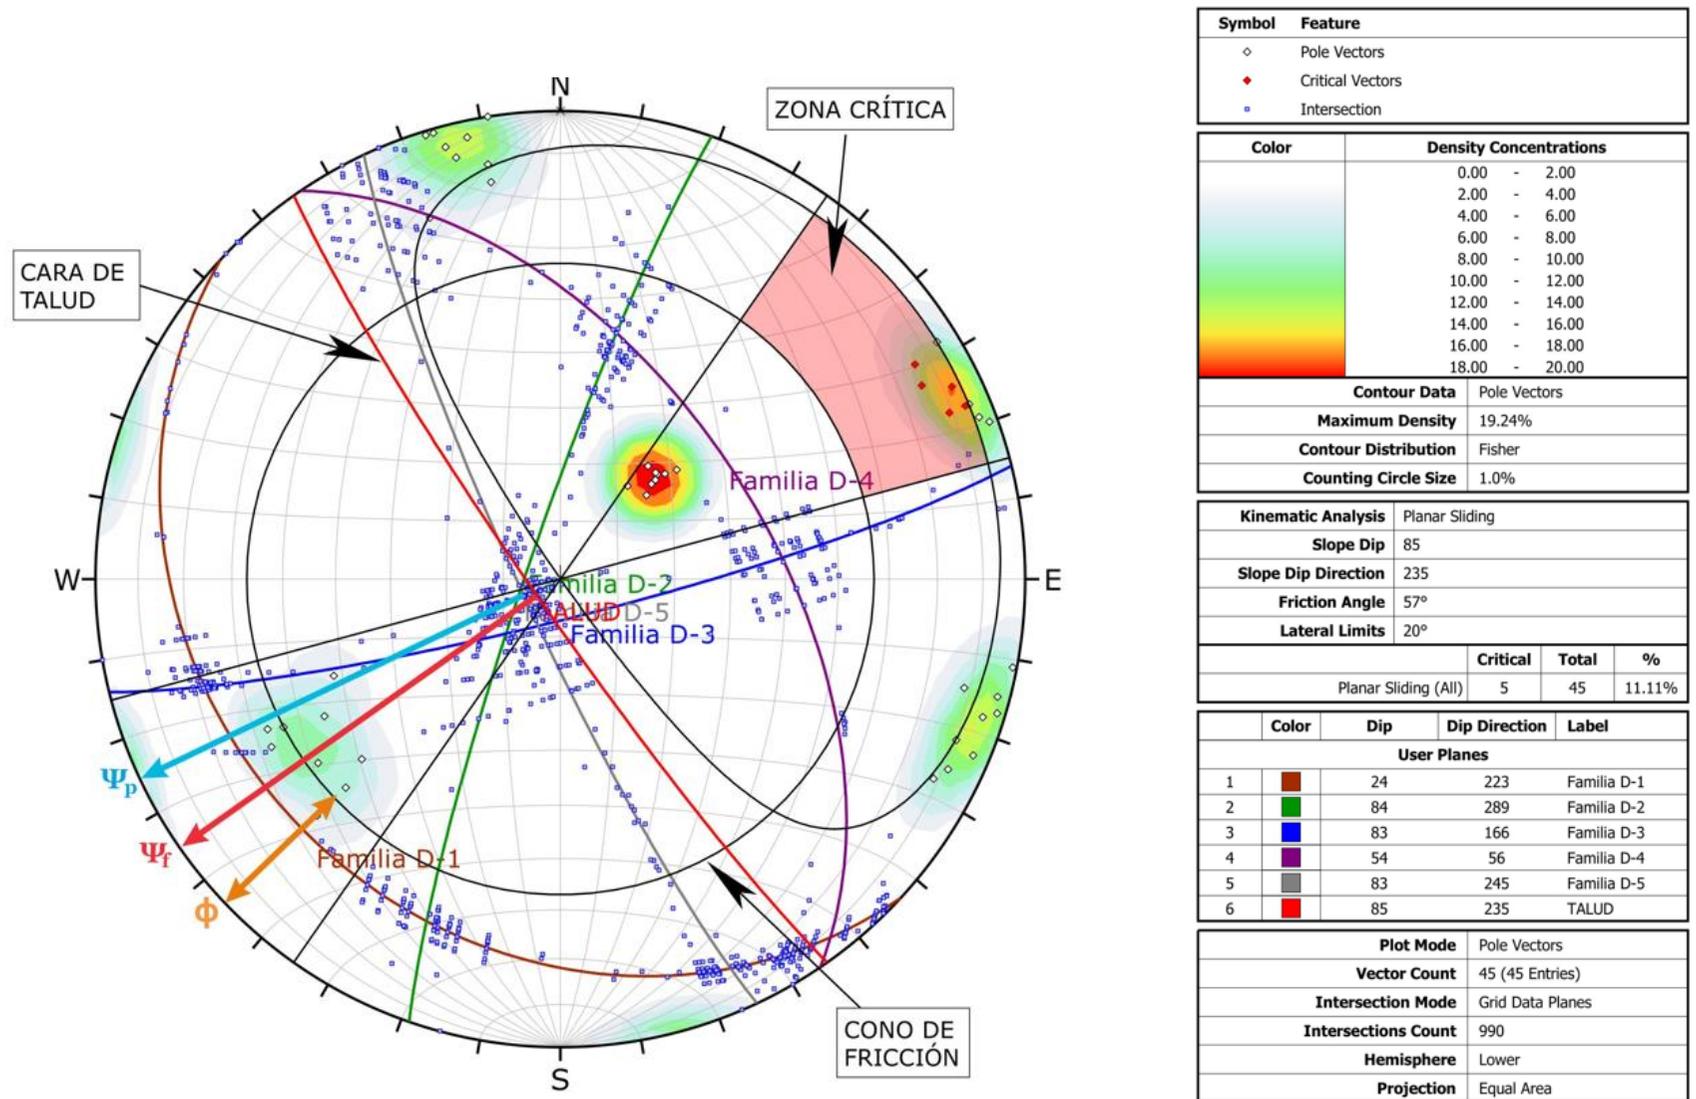
Figura 3.6: Análisis estereográfico y cinemático para deslizamiento tipo planar, en proyección estereográfica (Software Dips) de las discontinuidades del macizo rocoso en el talud PC-01, indicando una probabilidad de falla de 11.11 %.

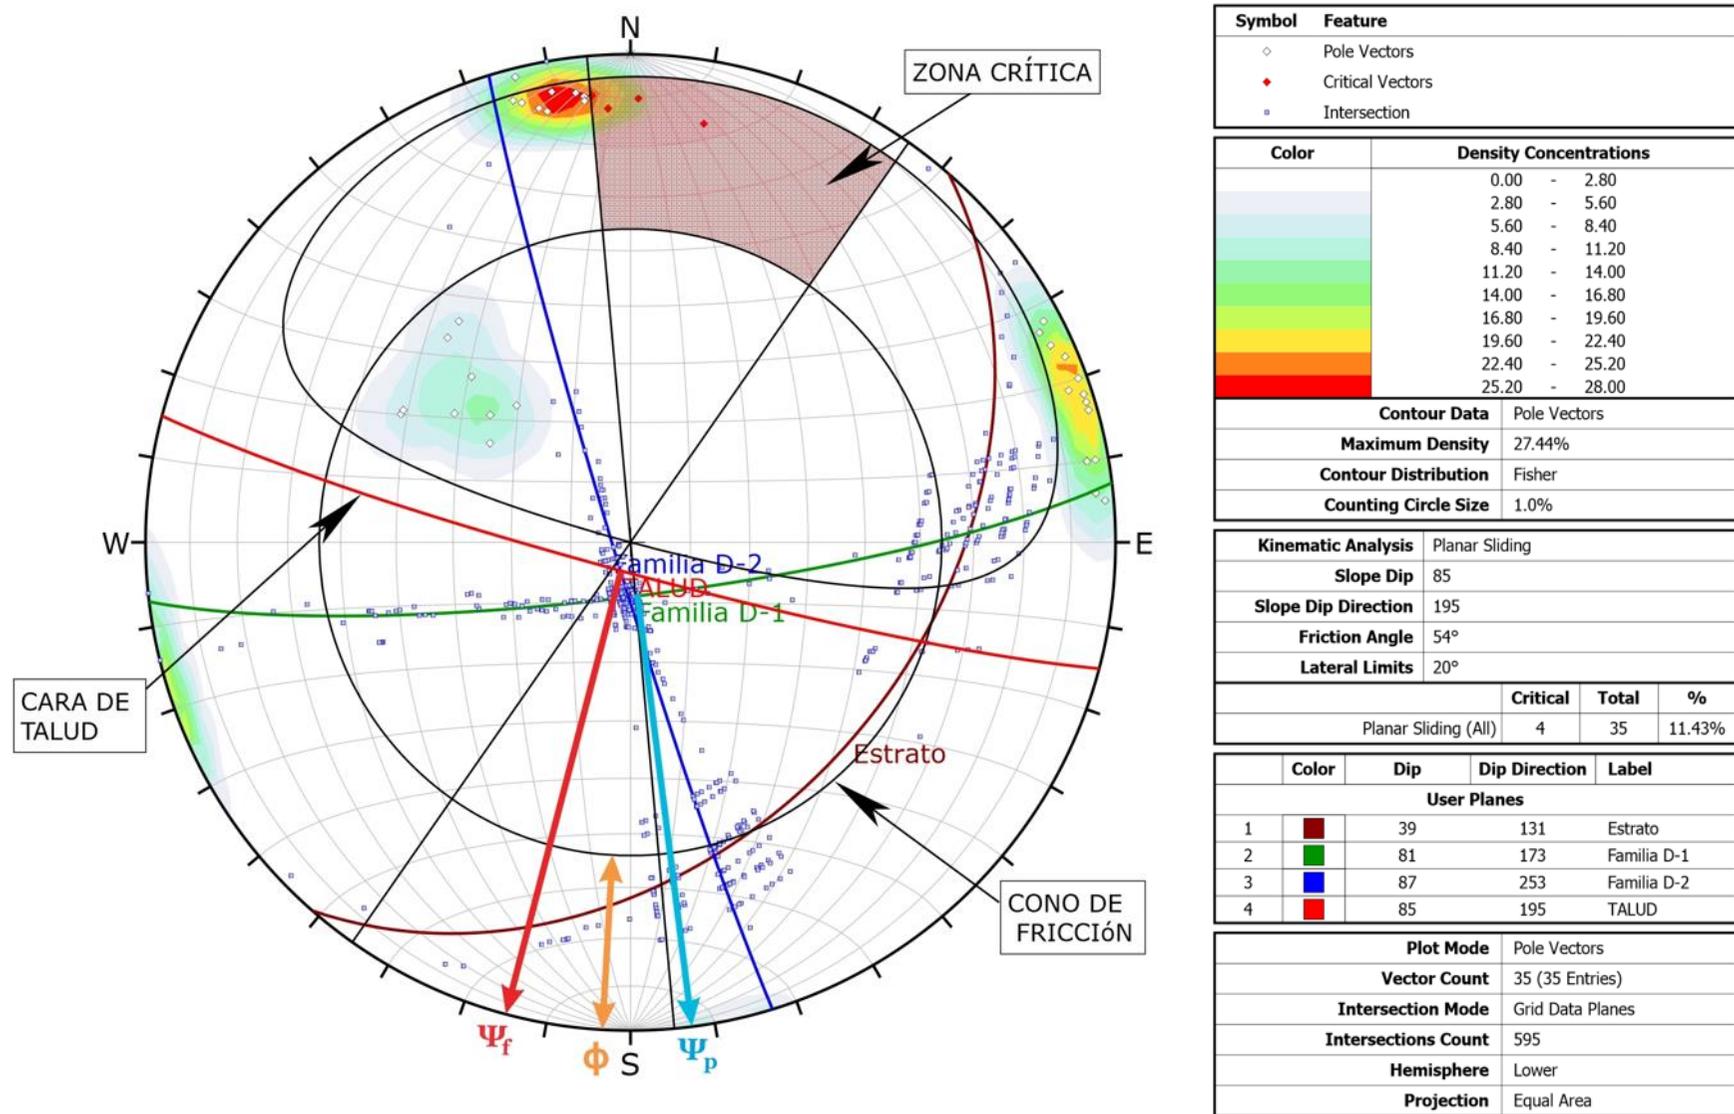
Figura 3.15: Análisis estereográfico y cinemático para deslizamiento tipo planar, en proyección estereográfica (Software Dips) de las discontinuidades del macizo rocoso en el talud PC-02, indicando una probabilidad de falla de 11.43 %.

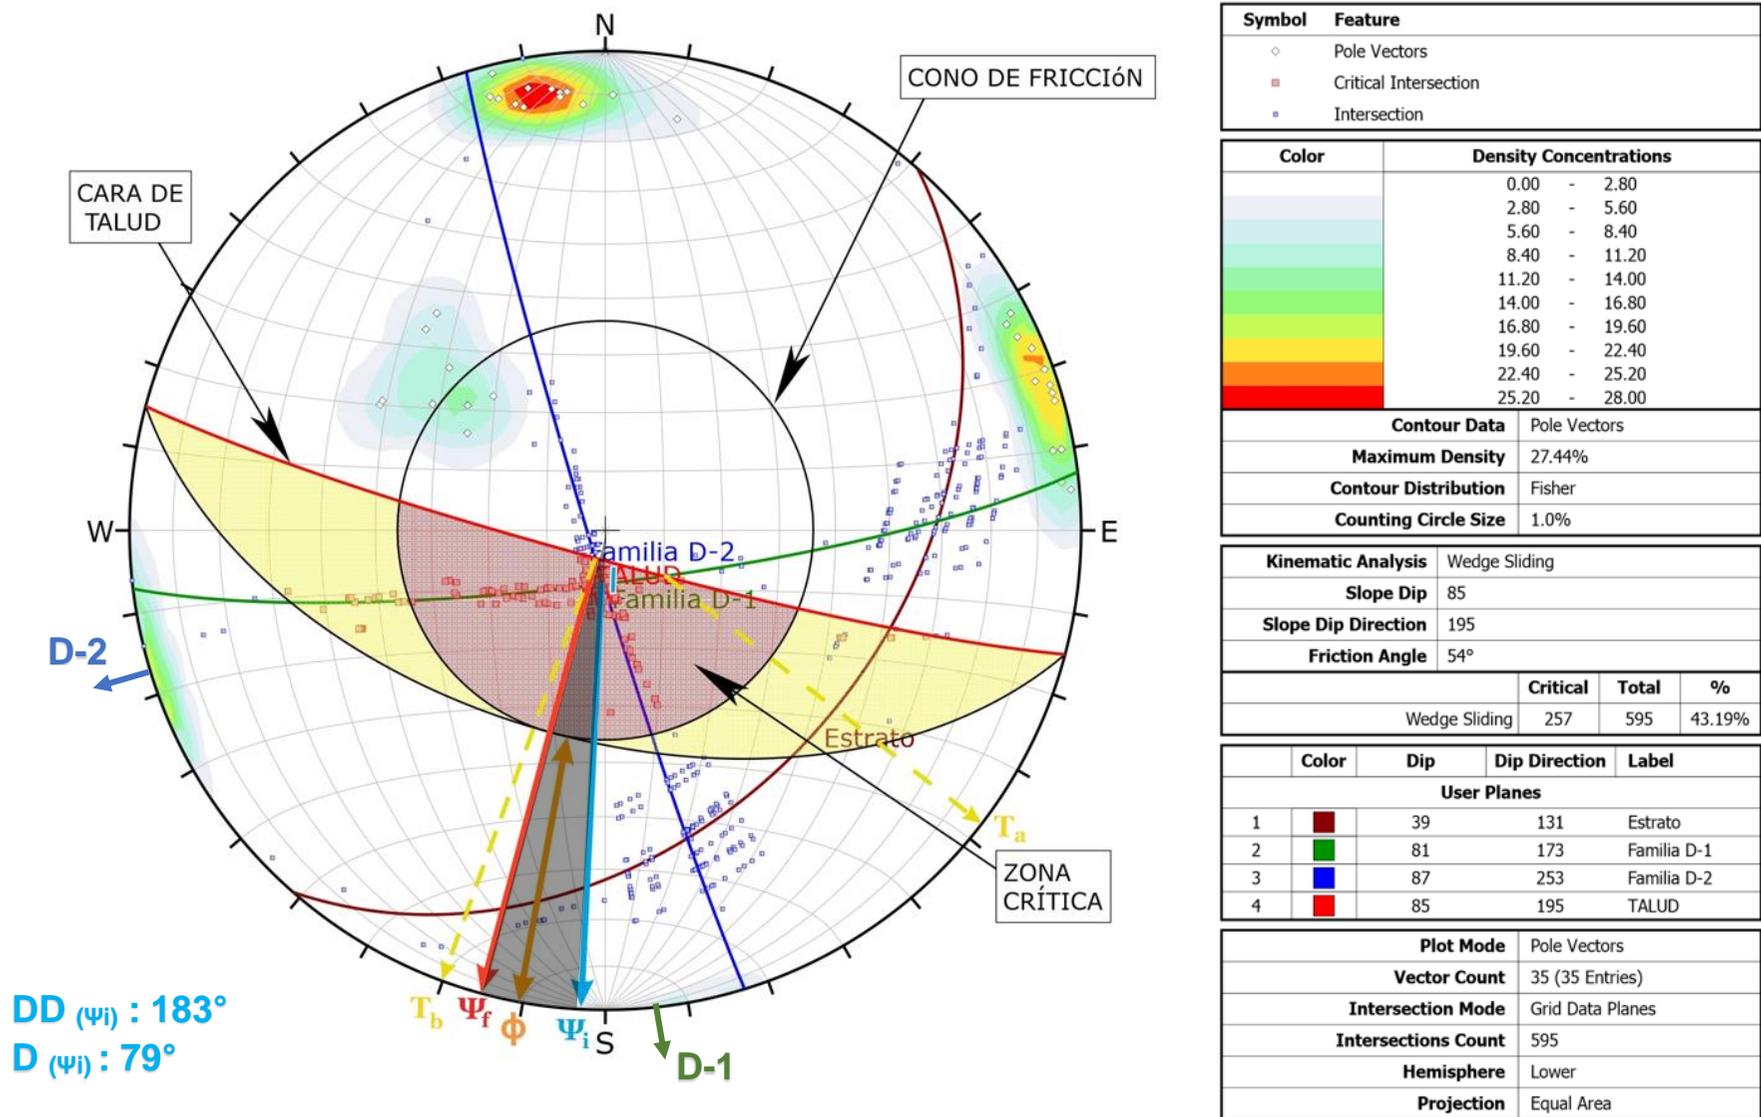
Figura 3.16: Análisis estereográfico y cinemático para deslizamiento tipo cuña, en proyección estereográfica (Software Dips) de las discontinuidades del macizo rocoso en el talud PC-02, indicando una probabilidad de falla de 43.19 %.

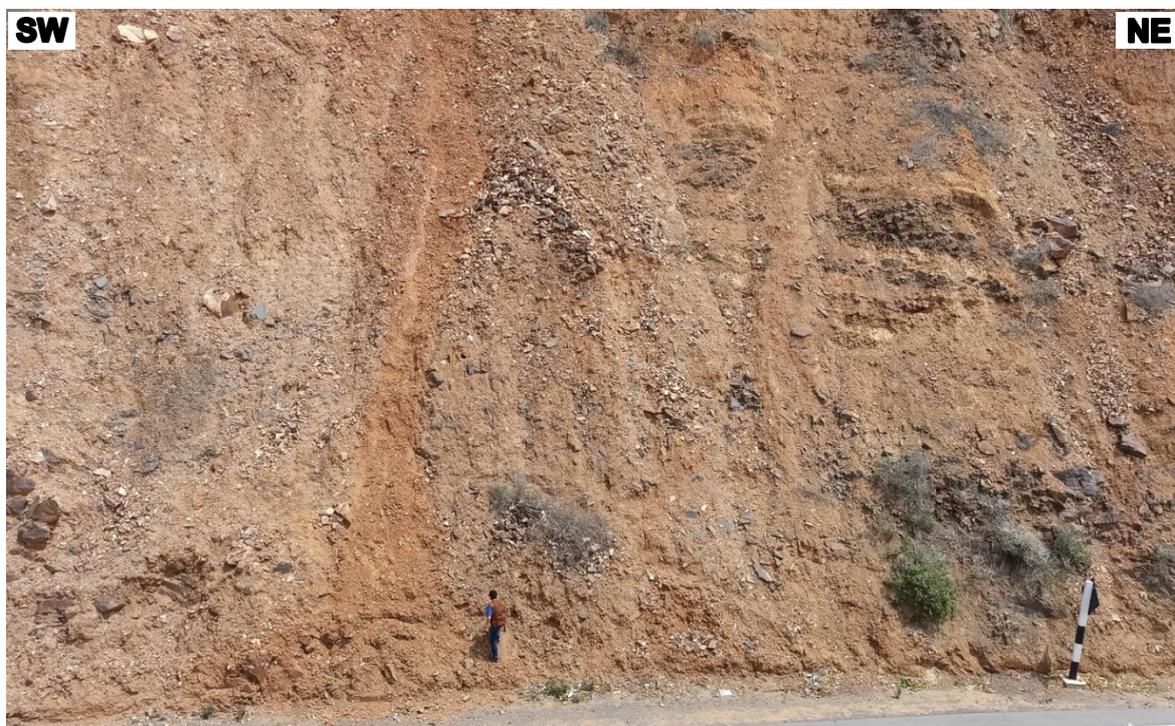
Foto 3.29: Depósito coluvio-aluvial cubriendo afloramiento de areniscas calcáreas, entre el Km.36+270 y Km. 36+366 de la carretera Ciudad de Dios - Cajamarca.
Coordenadas: E 697415; N 9200707; Cota= 429 m.s.n.m.

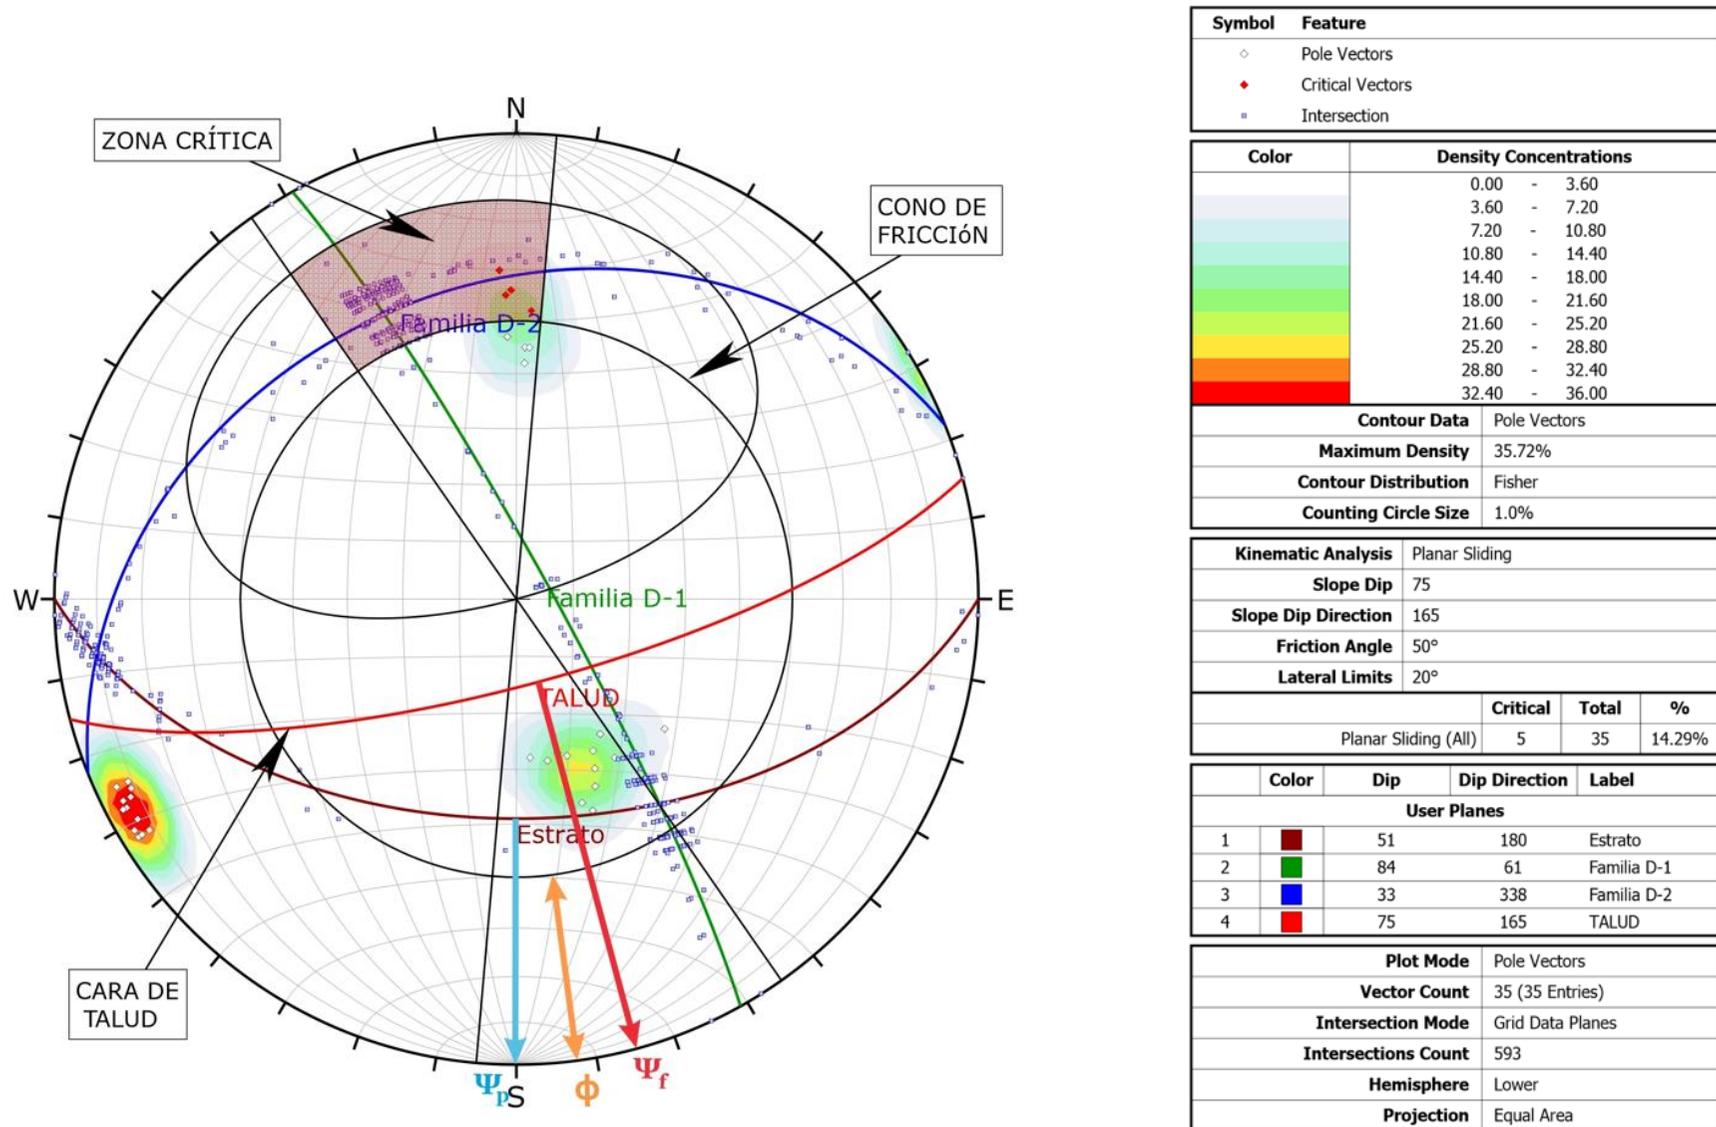
Figura 3.46: Análisis estereográfico y cinemático para deslizamiento tipo planar, en proyección estereográfica (Software Dips) de las discontinuidades del macizo rocoso en el talud PC-06, indicando una probabilidad de falla de 14.29 %.

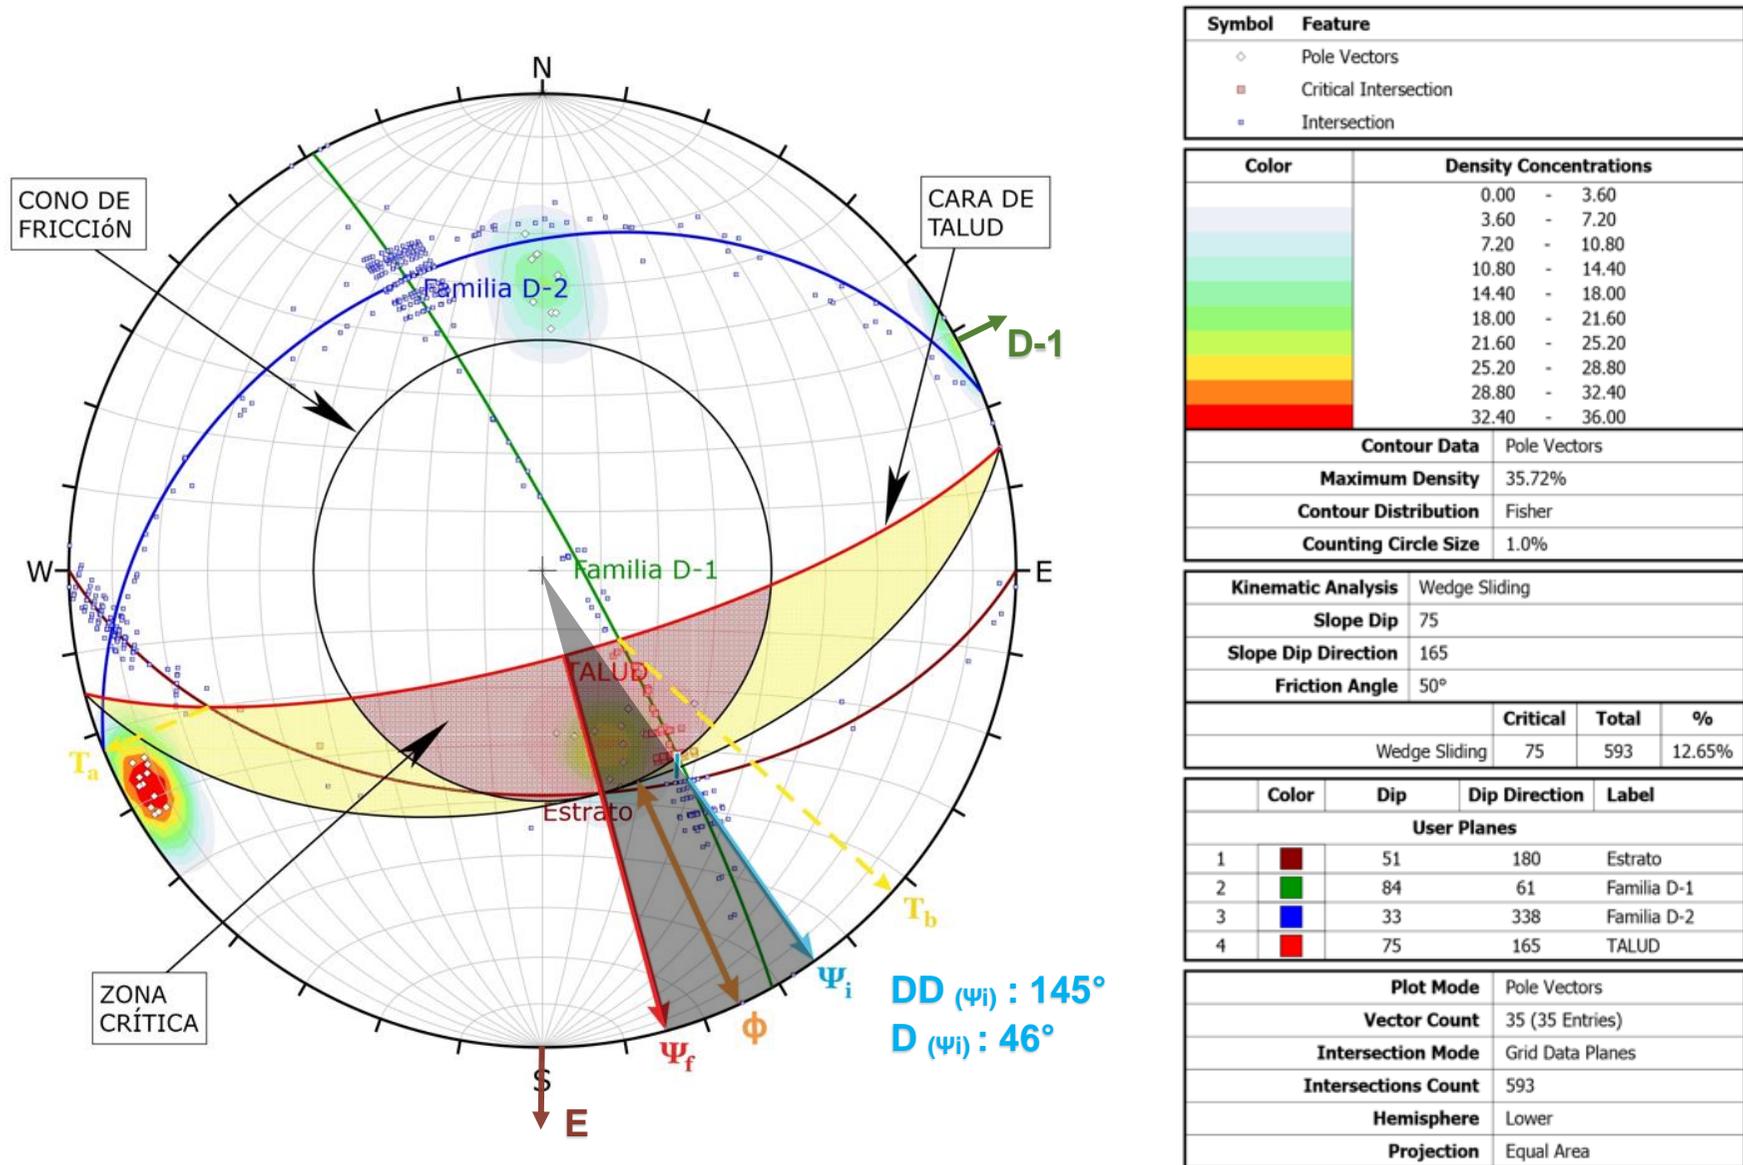
Figura 3.47: Análisis estereográfico y cinemático para deslizamiento tipo cuña, en proyección estereográfica (Software Dips) de las discontinuidades del macizo rocoso en el talud PC-06, indicando una probabilidad de falla de 12.65 %.

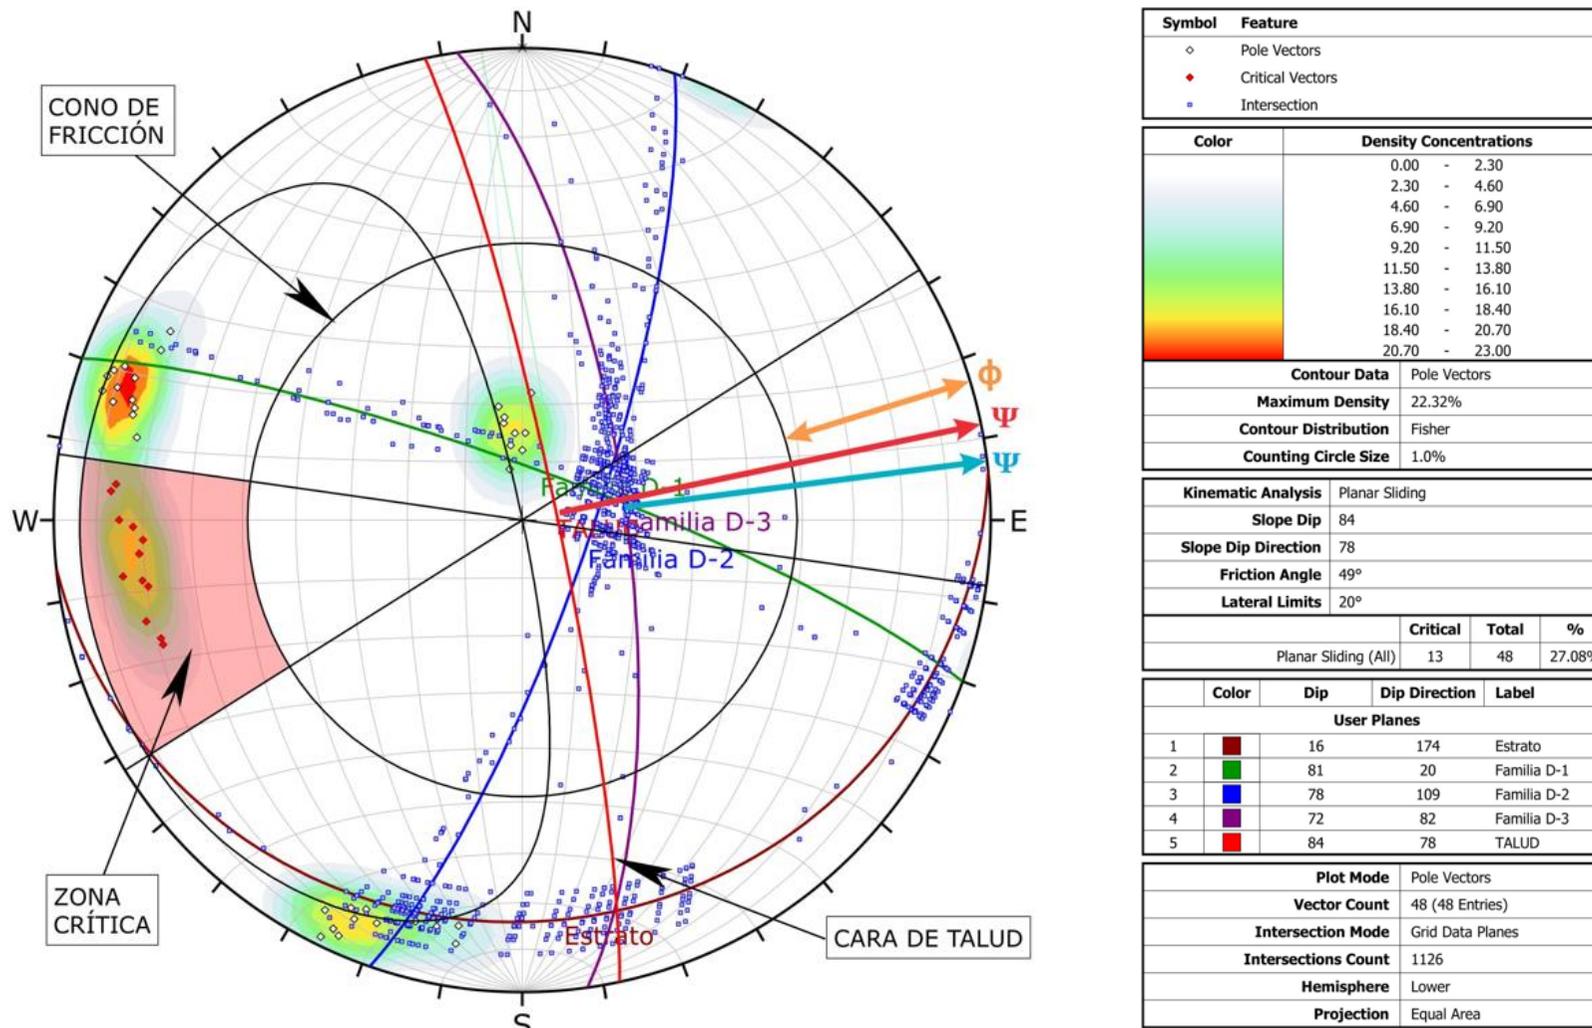
Figura 3.55: Análisis estereográfico y cinemático para deslizamiento tipo planar, en proyección estereográfica (Software Dips) de las discontinuidades del macizo rocoso en el talud PC-07, indicando una probabilidad de falla de 27.08 %.

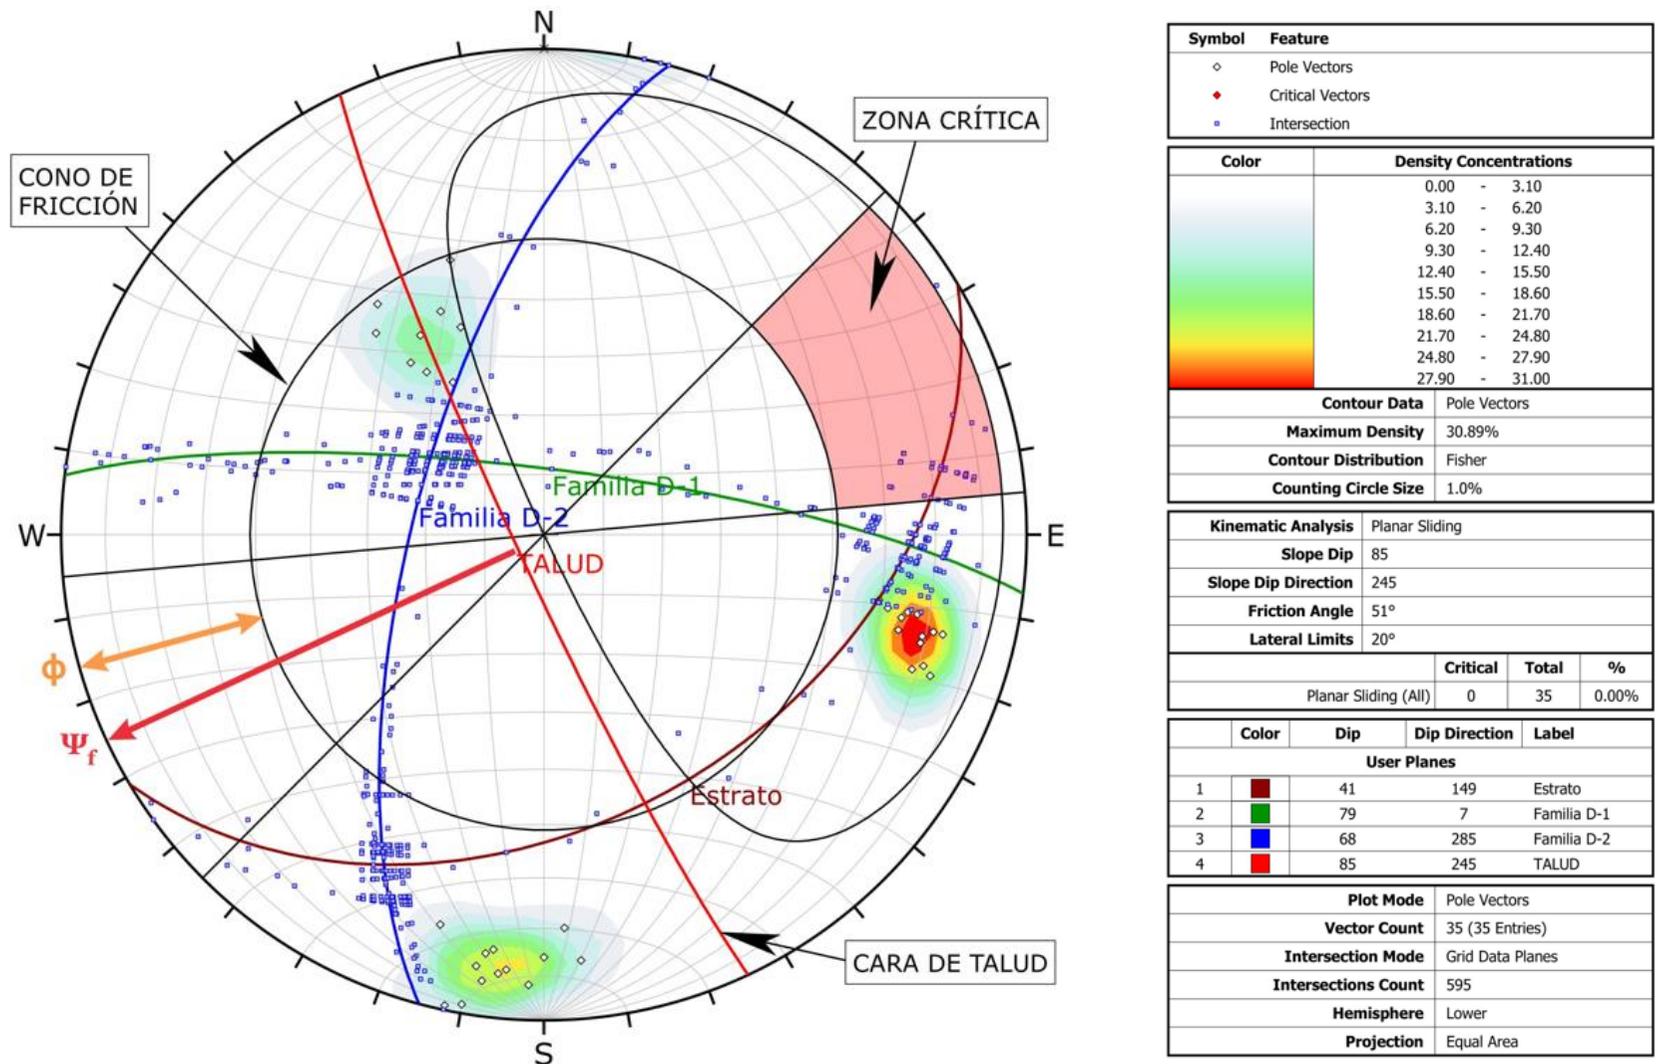
Figura 3.64: Análisis estereográfico y cinemático para deslizamiento tipo planar, en proyección estereográfica (Software Dips) de las discontinuidades del macizo rocoso en el talud PC-08, indicando una probabilidad de falla de 0.00 %.

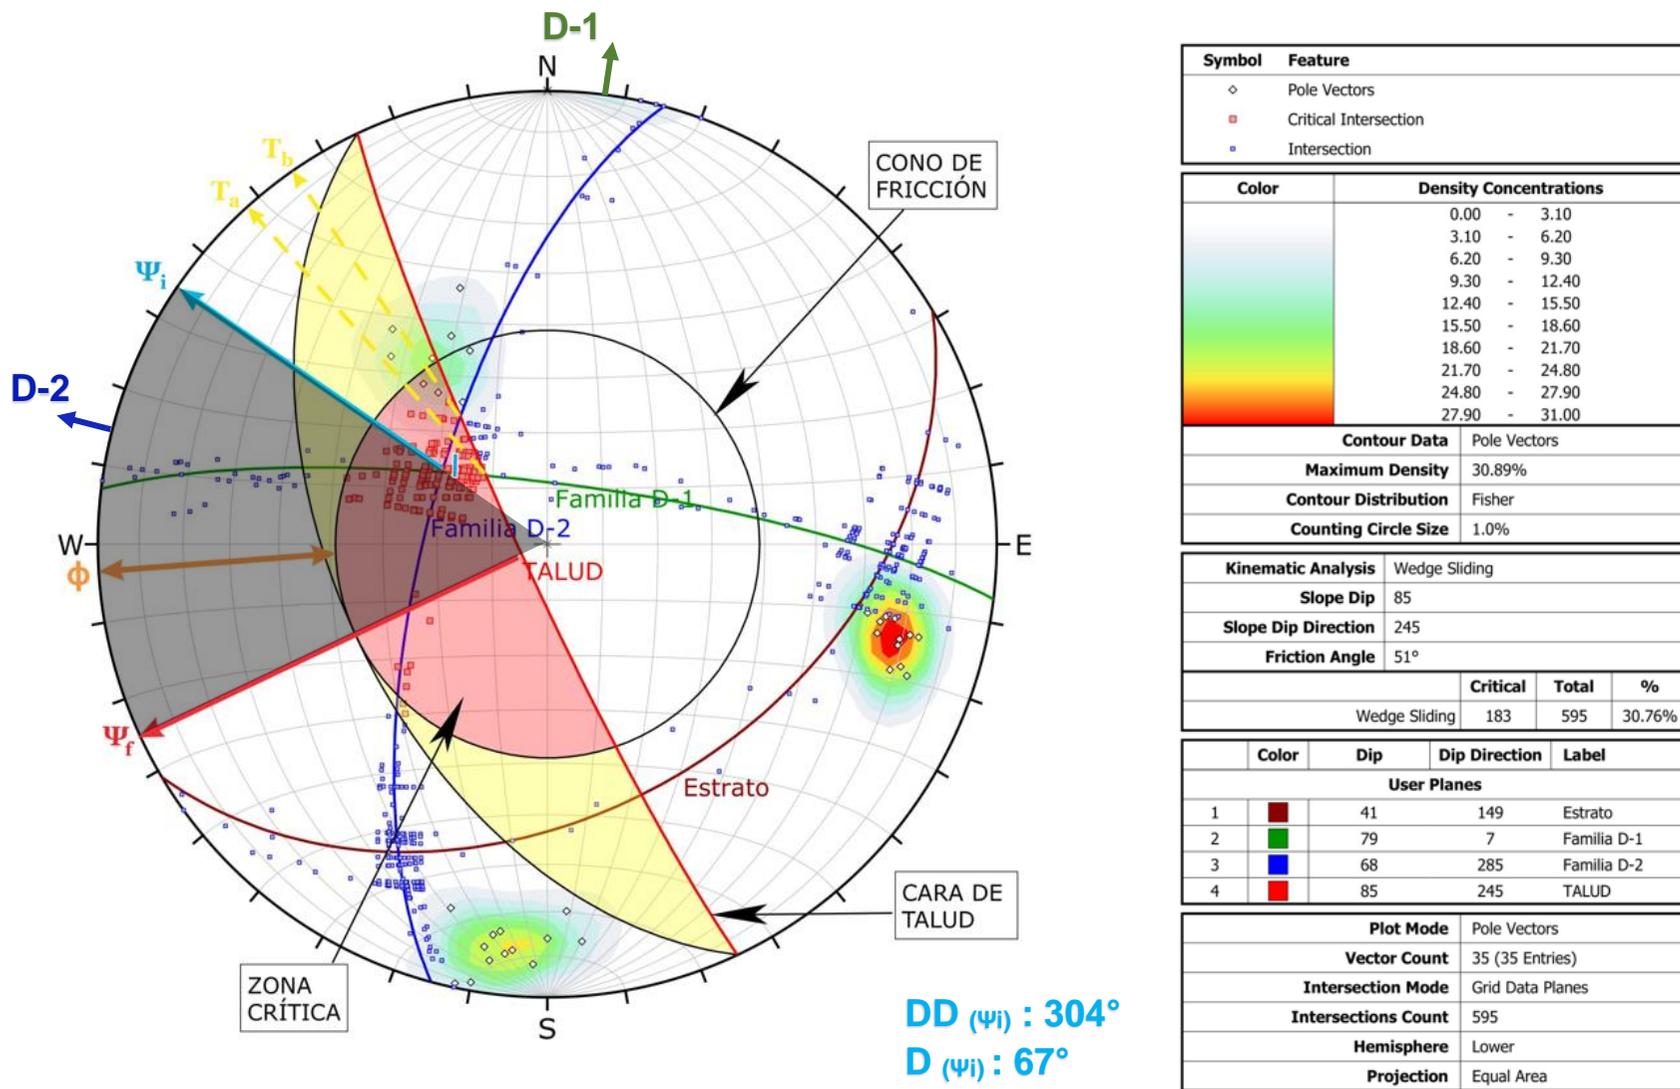
Figura 3.65: Análisis estereográfico y cinemático para deslizamiento tipo cuña, en proyección estereográfica (Software Dips) de las discontinuidades del macizo rocoso en el talud PC-08, indicando una probabilidad de falla de 30.76 %.

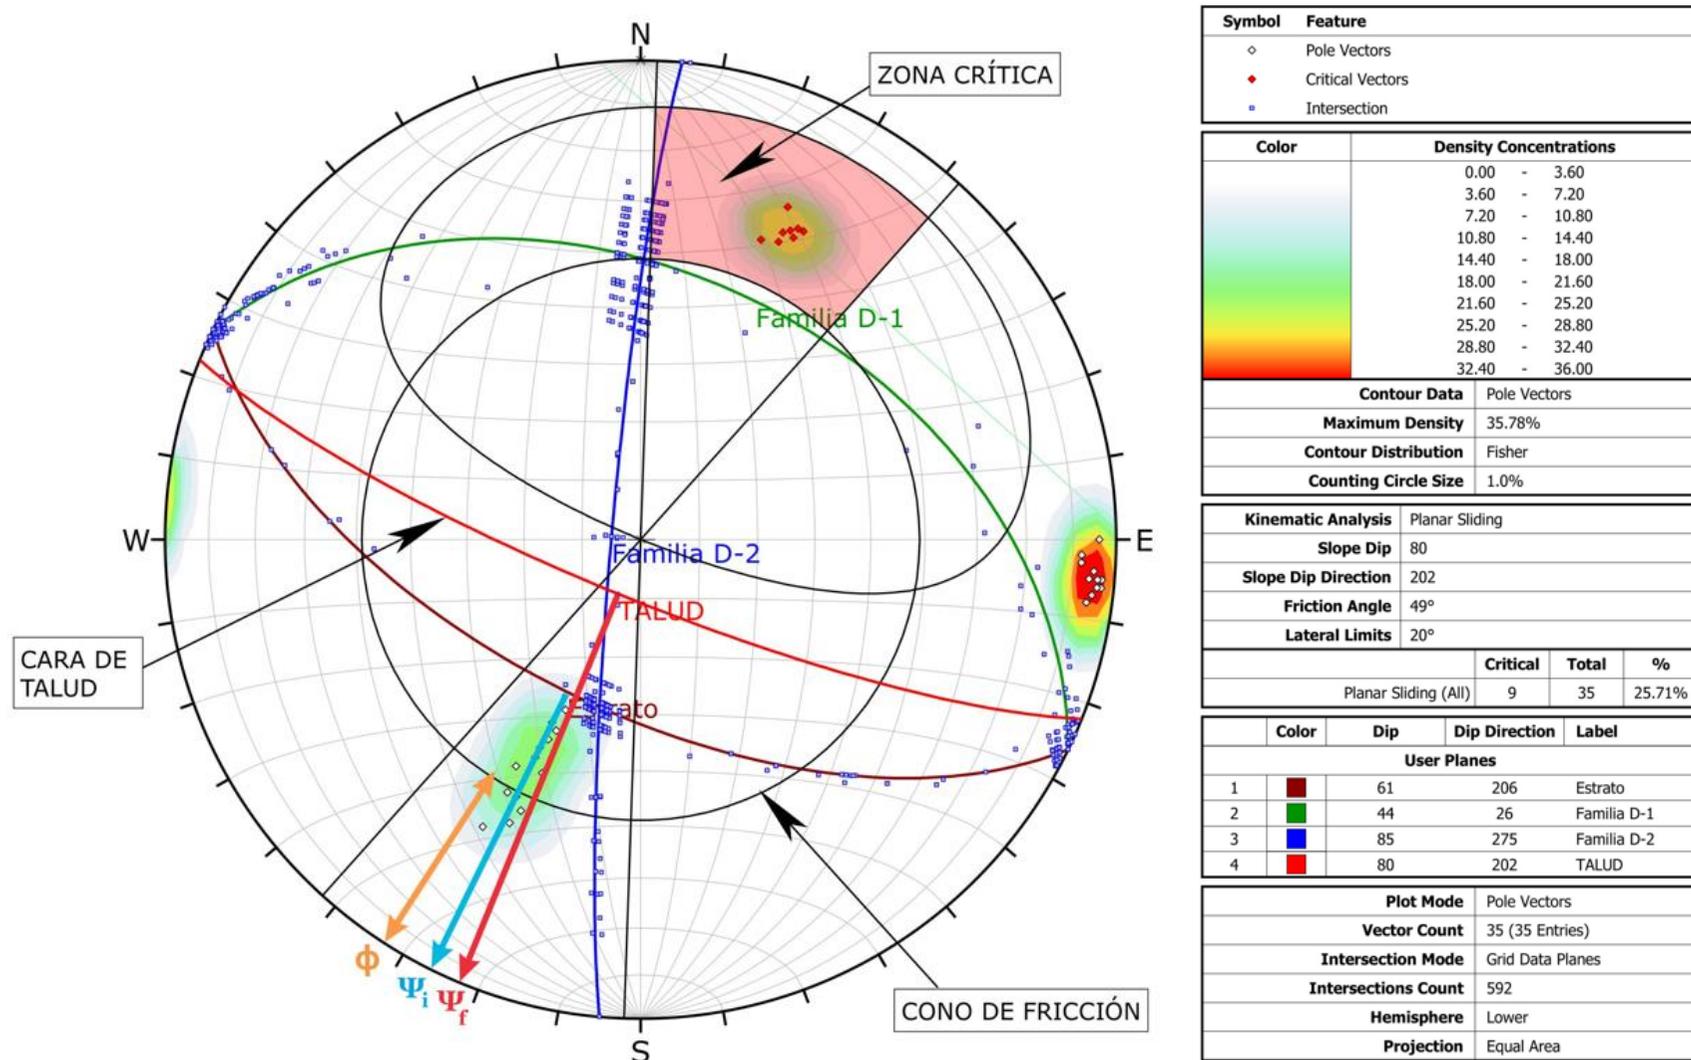
Figura 3.73: Análisis estereográfico y cinemático para deslizamiento tipo planar, en proyección estereográfica (Software Dips) de las discontinuidades del macizo rocoso en el talud PC-09, indicando una probabilidad de falla de 25.71 %.
