UNIVERSIDAD NACIONAL DE CAJAMARCA
FACULTAD DE INGENIERÍA
ESCUELA ACADÉMICO PROFESIONAL DE INGENIERÍA CIVIL

TESIS

**“EVALUACIÓN DE LA CONDICIÓN FUNCIONAL DEL PAVIMENTO RÍGIDO
DEL JIRÓN JUAN BEATO MACÍAS DESDE LA CUADRA 1 HASTA LA CUADRA
12 DE LA CIUDAD DE CAJAMARCA, MEDIANTE LA METODOLOGÍA PCI”**

Bach. VILLAR MARTOS KATYA XIMENA

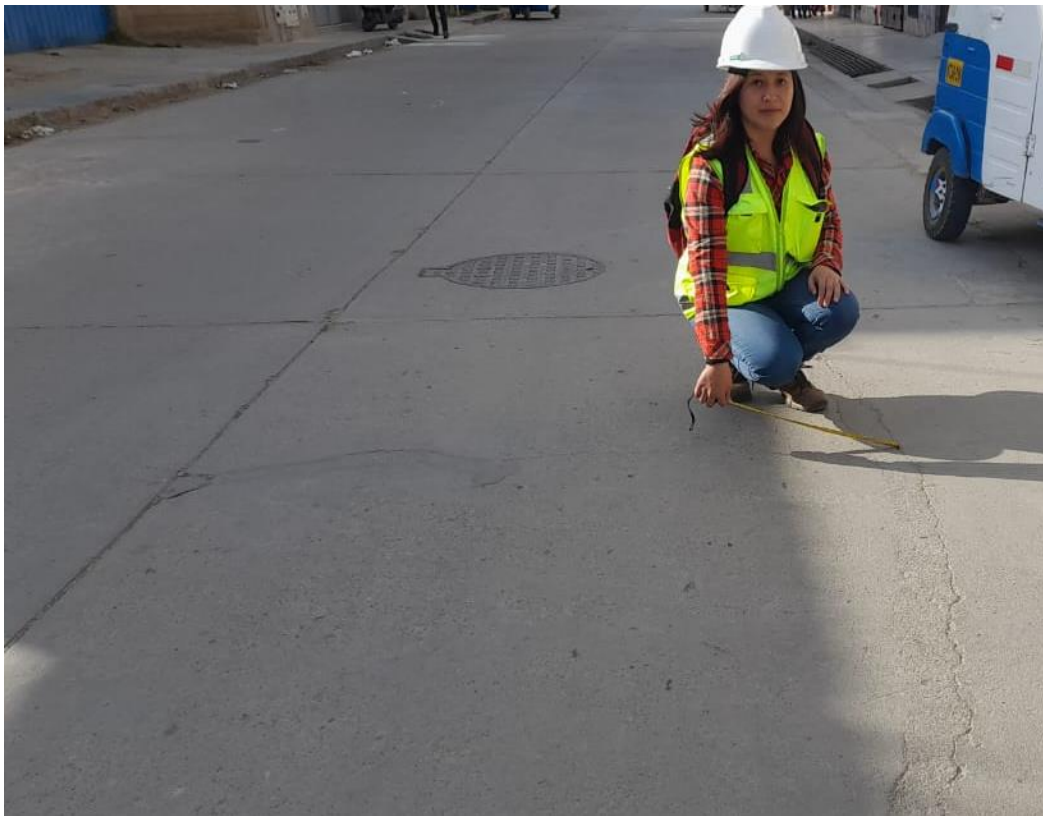
Fotografía 5. *Losa dividida (03)*

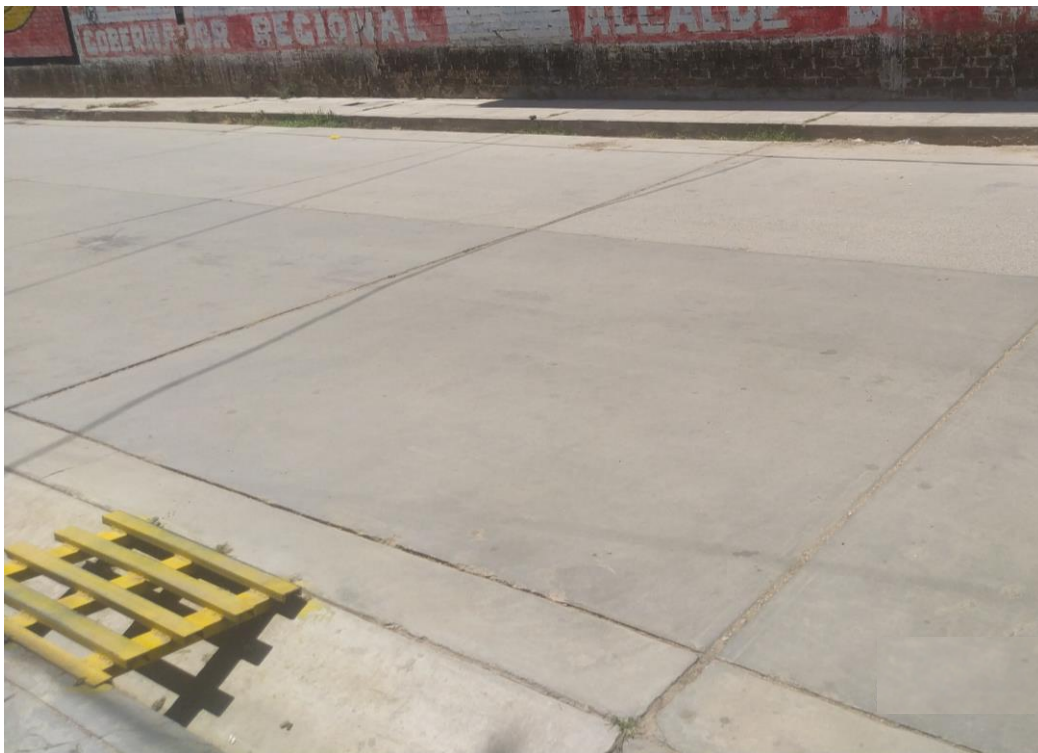
Fotografía 6. *Daño en el sello de junta (06)*
