**UNIVERSIDAD NACIONAL DE CAJAMARCA**

**Evaluación de la accesibilidad urbanística para personas con discapacidad motriz en el sector 1 de la ciudad de Cajamarca - 2023**

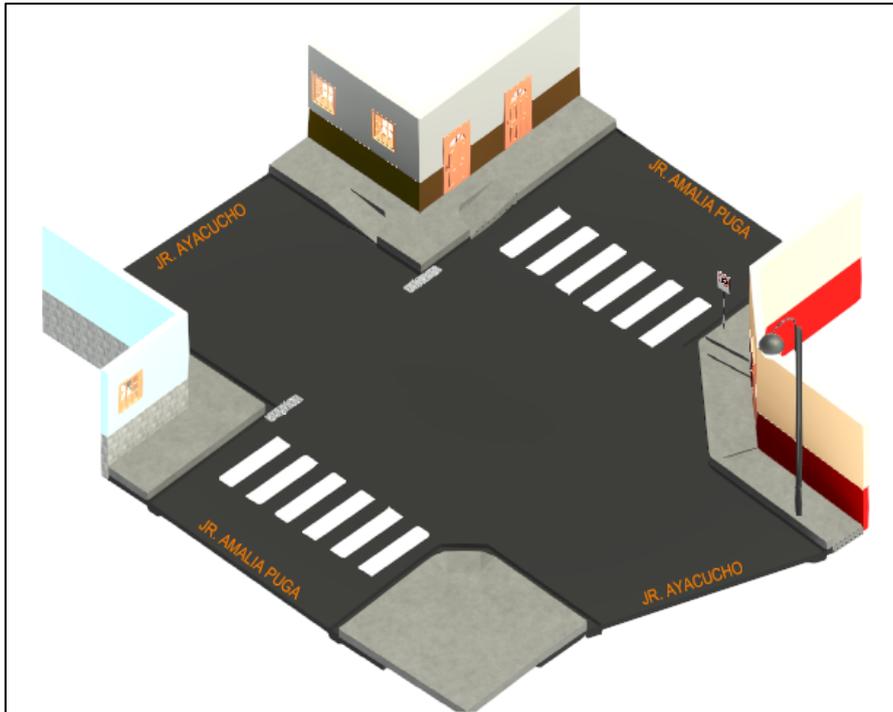
**Figura N° 5:** Intersección 29 del sector 1 en estudio

**Descripción:** Modelamiento de la I-29, donde se observa la presencia de tres rampas para discapacitados entre Jr. Amalia Puga, en el Jr. Ayacucho y entre el Jr. Ayacucho y Jr. Amalia Puga

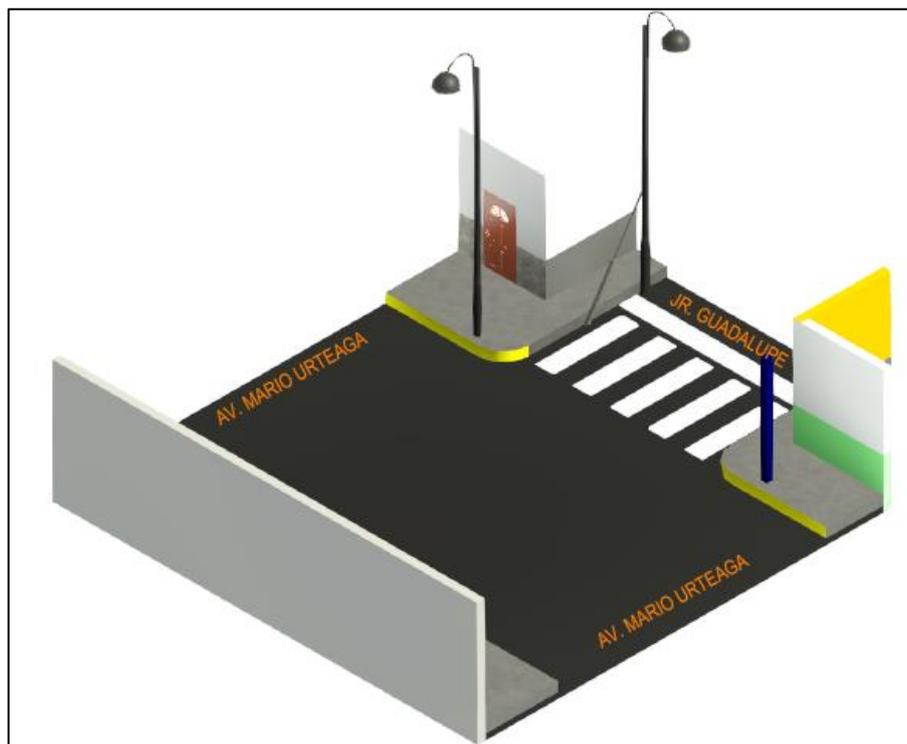
*Figura N° 29: 3D - Intersección 2 del sector 1 en estudio*

*Descripción:* Modelamiento de la I-2, donde se observa la inexistencia de rampas para discapacitados

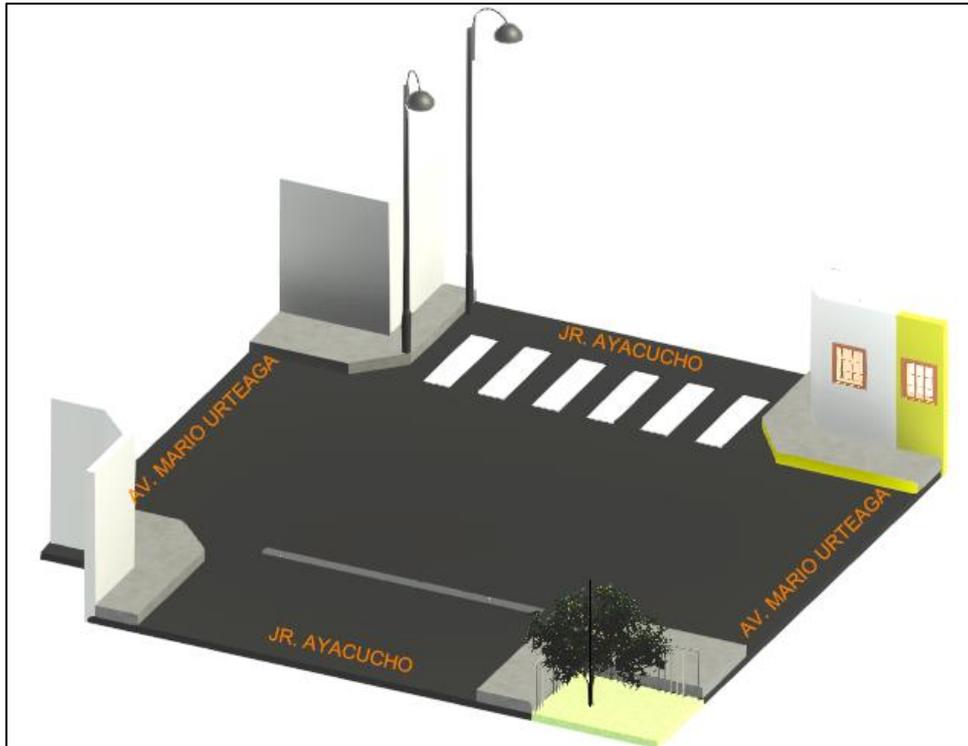
**Figura N° 32:** 3D - Intersección 5 del sector 1 en estudio

**Descripción:** Modelamiento de la I-5, donde se observa la inexistencia de rampas para discapacitados

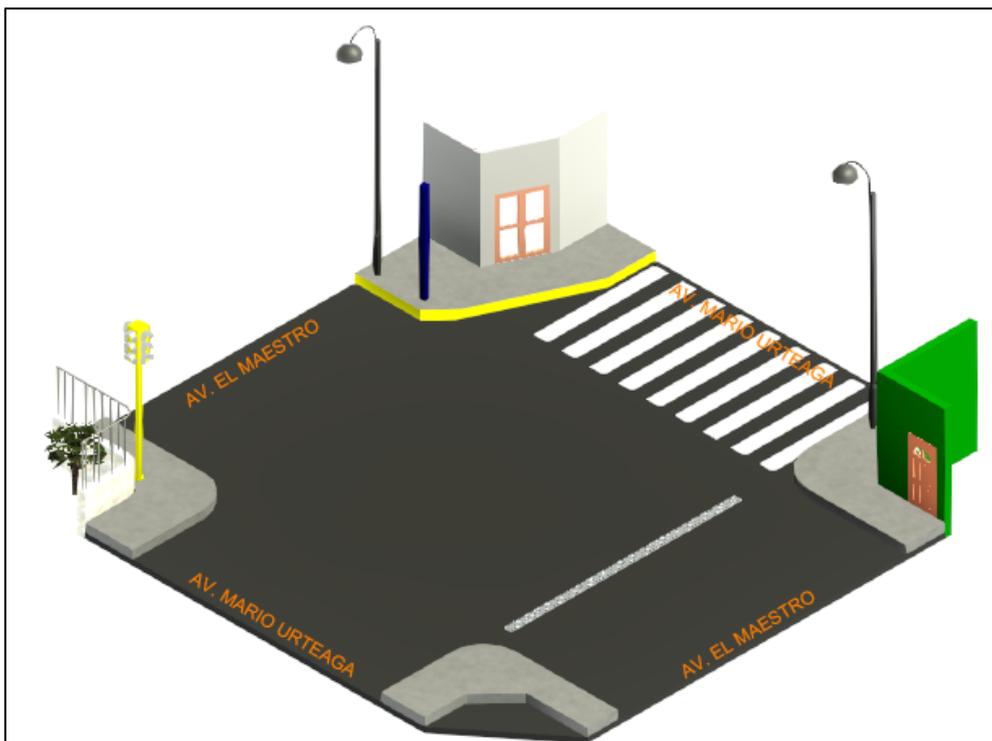
**Figura N° 33:** 3D - Intersección 6 del sector 1 en estudio

**Descripción:** Modelamiento de la I-6, donde se observa la inexistencia de rampas para discapacitados

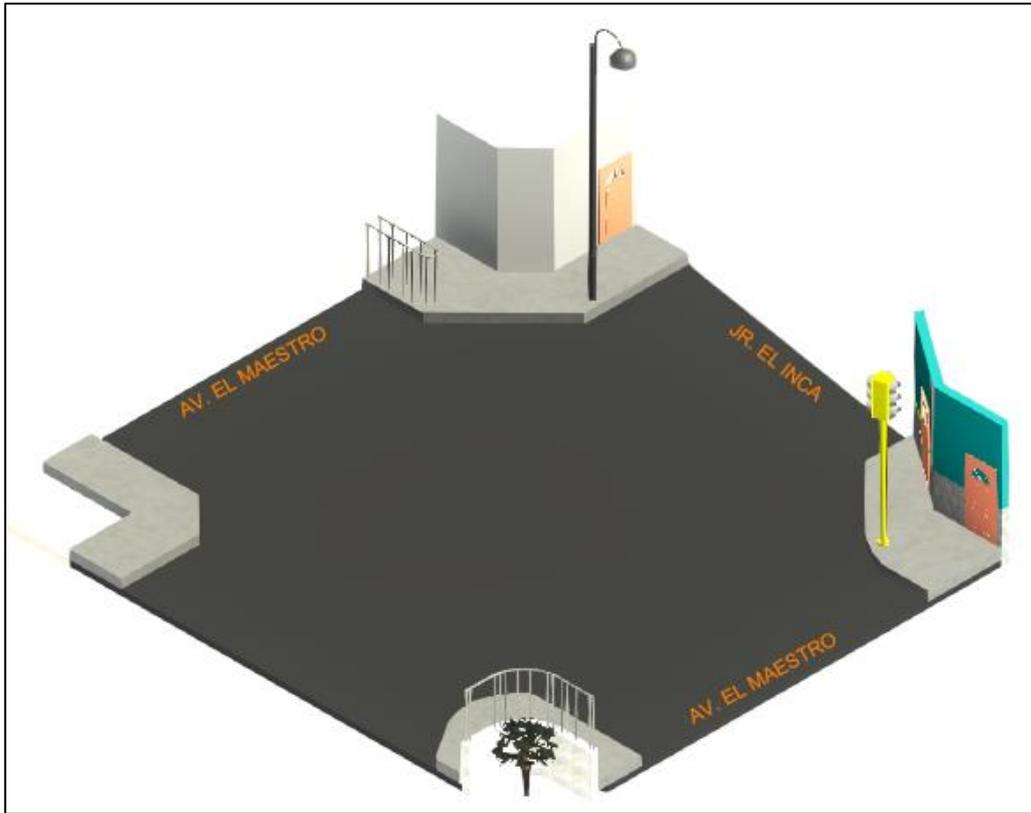
**Figura N° 34:** 3D - Intersección 7 del sector 1 en estudio

**Descripción:** Modelamiento de la I-7, donde se observa la inexistencia tanto de rampas para discapacitados como pasos de cebra

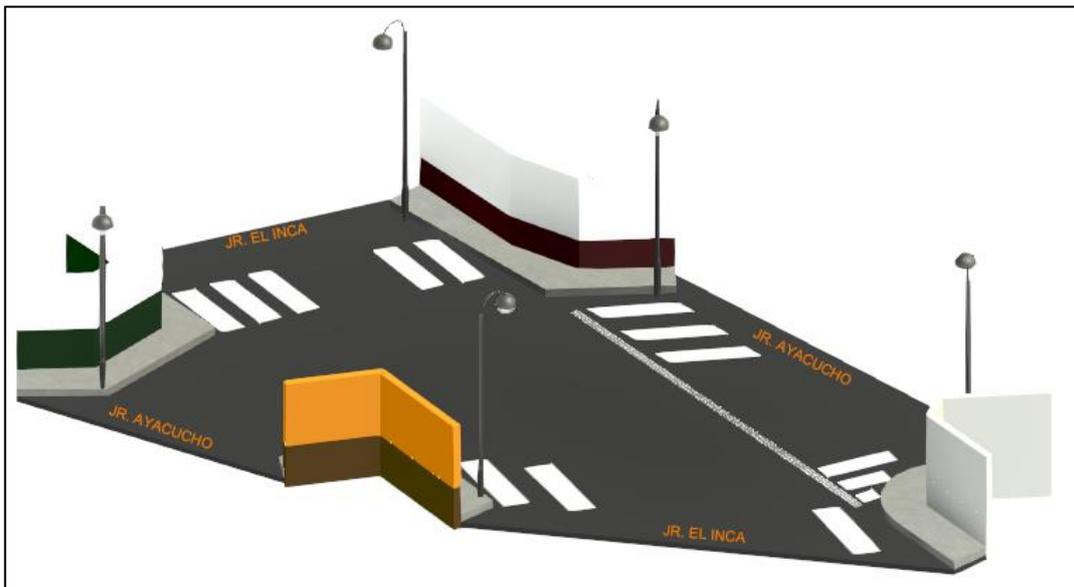
**Figura N° 35:** 3D - Intersección 8 del sector 1 en estudio

**Descripción:** Modelamiento de la I-8, donde se observa la inexistencia de rampas para discapacitados y la presencia de pasos de cebra inadecuados

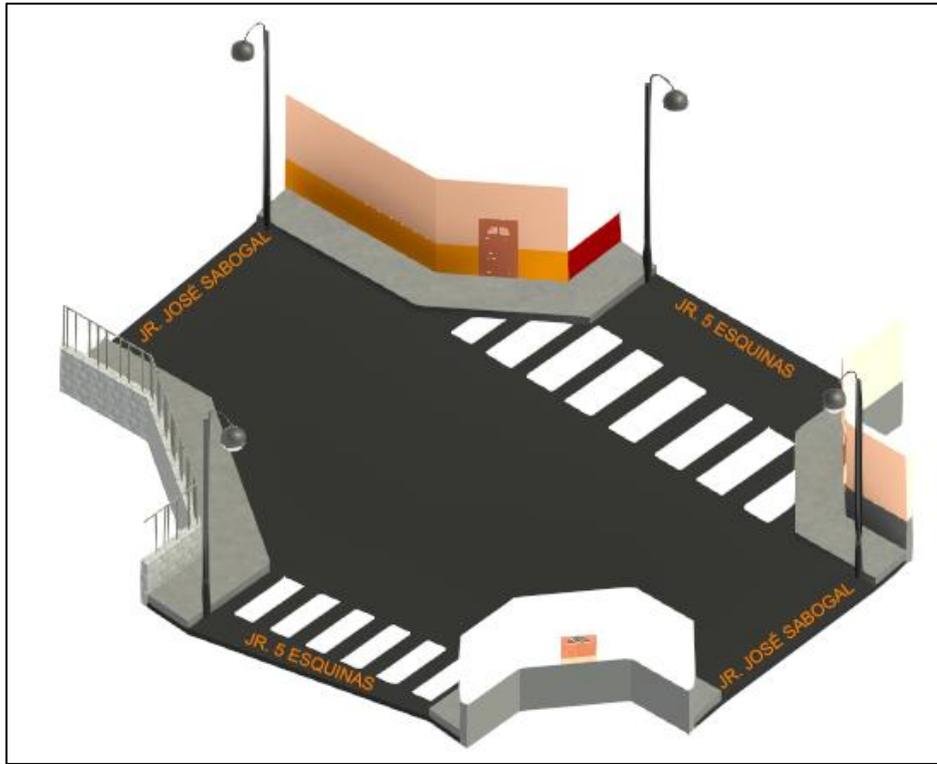
**Figura N° 38:** 3D - Intersección 11 del sector 1 en estudio

**Descripción:** Modelamiento de la I-11, donde se observa la inexistencia de rampas para discapacitados y la falta de pasos de cebra

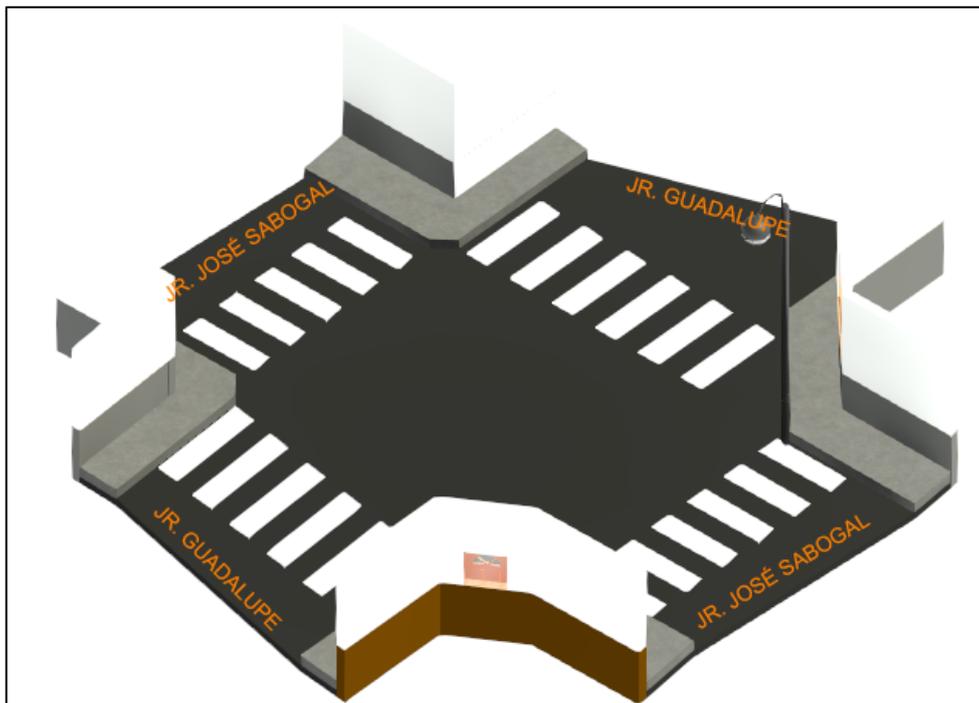
**Figura N° 39:** 3D - Intersección 12 del sector 1 en estudio

**Descripción:** Modelamiento de la I-12, donde se observa la inexistencia de rampas para discapacitados

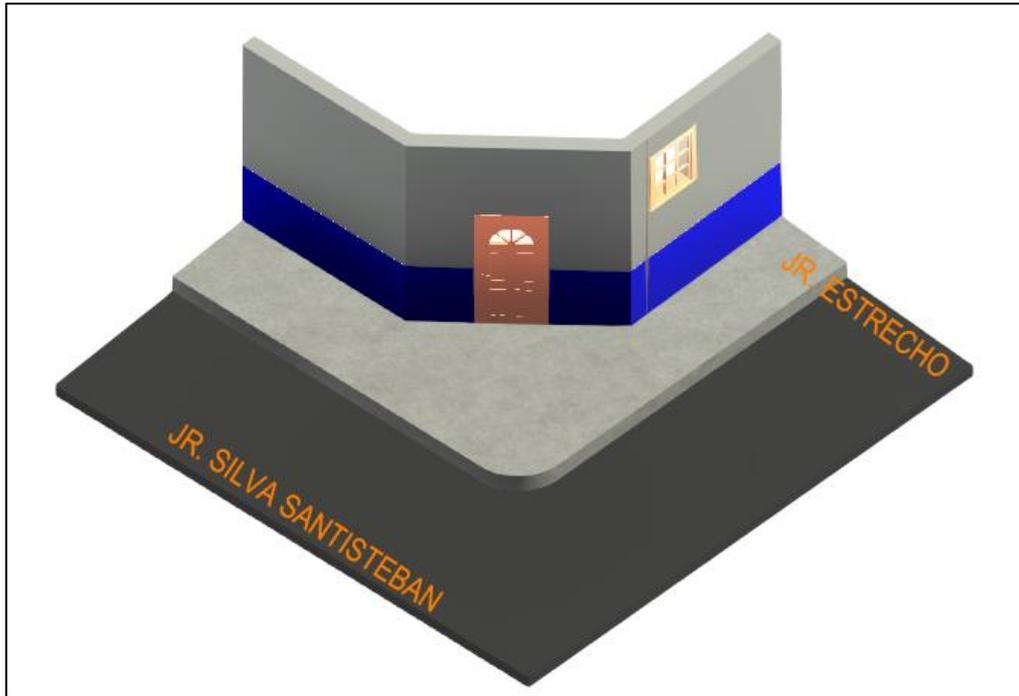
**Figura N° 52:** 3D - Intersección 25 del sector 1 en estudio

**Descripción:** Modelamiento de la I-25, donde se observa la inexistencia de rampas para discapacitados y la falta de pasos de cebra

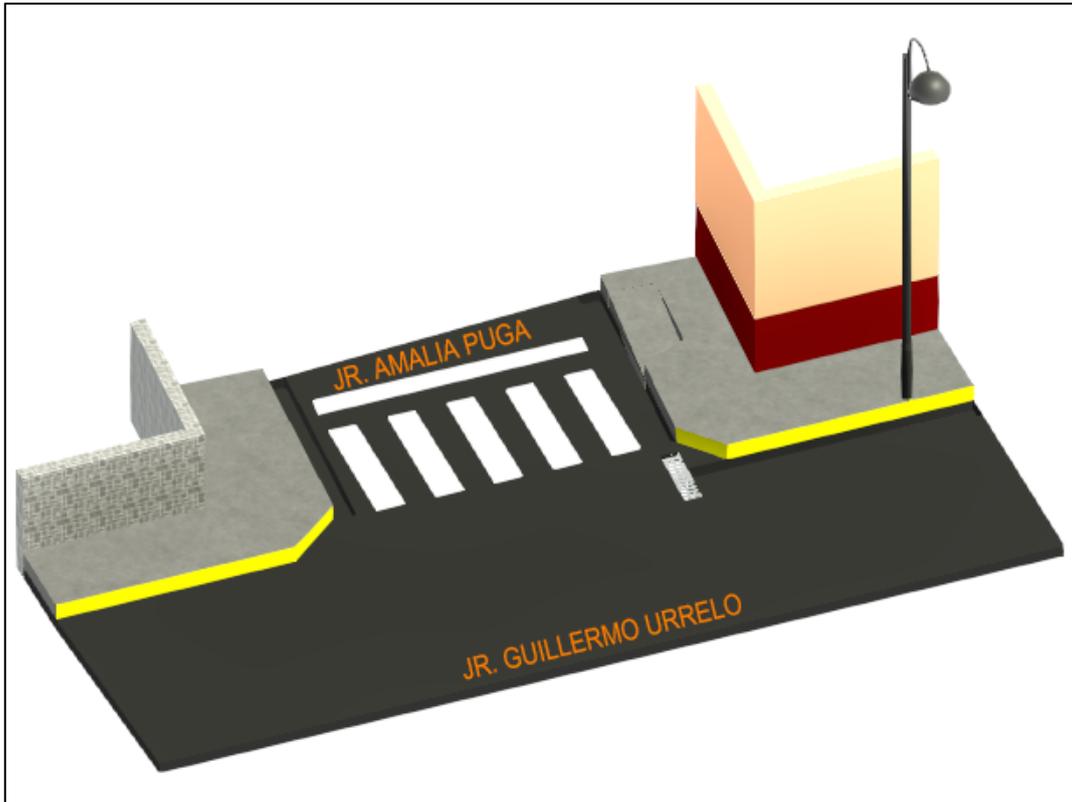
**Figura N° 58:** 3D - Intersección 31 del sector 1 en estudio

**Descripción:** Modelamiento de la I-31, donde se observa la presencia de una rampa para discapacitados en el Jr. Amalia Puga

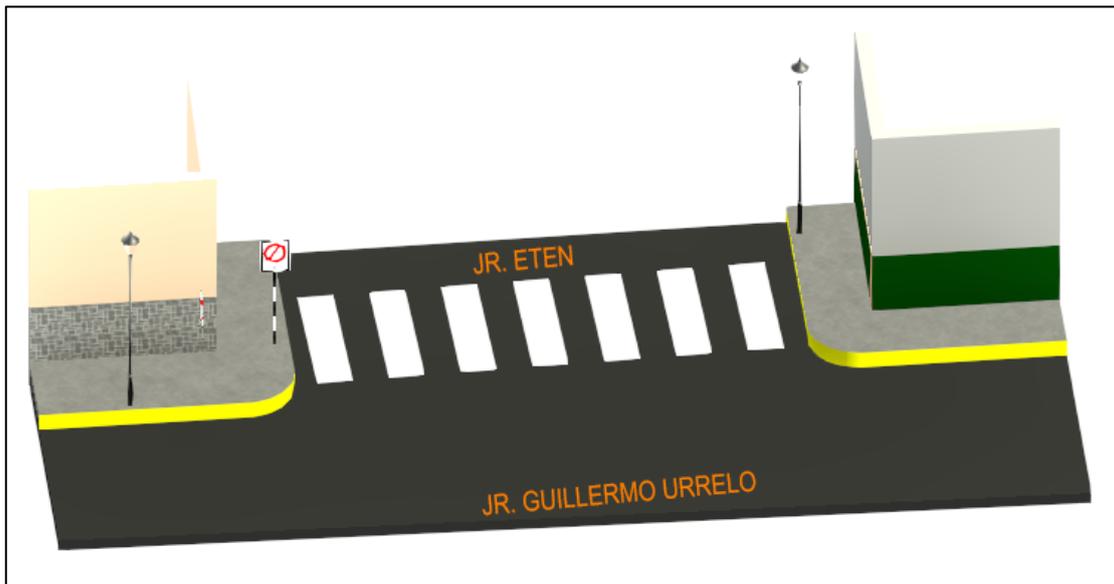
**Figura N° 59:** 3D - Intersección 32 del sector 1 en estudio

**Descripción:** Modelamiento de la I-32, donde se observa la inexistencia de rampas para discapacitados

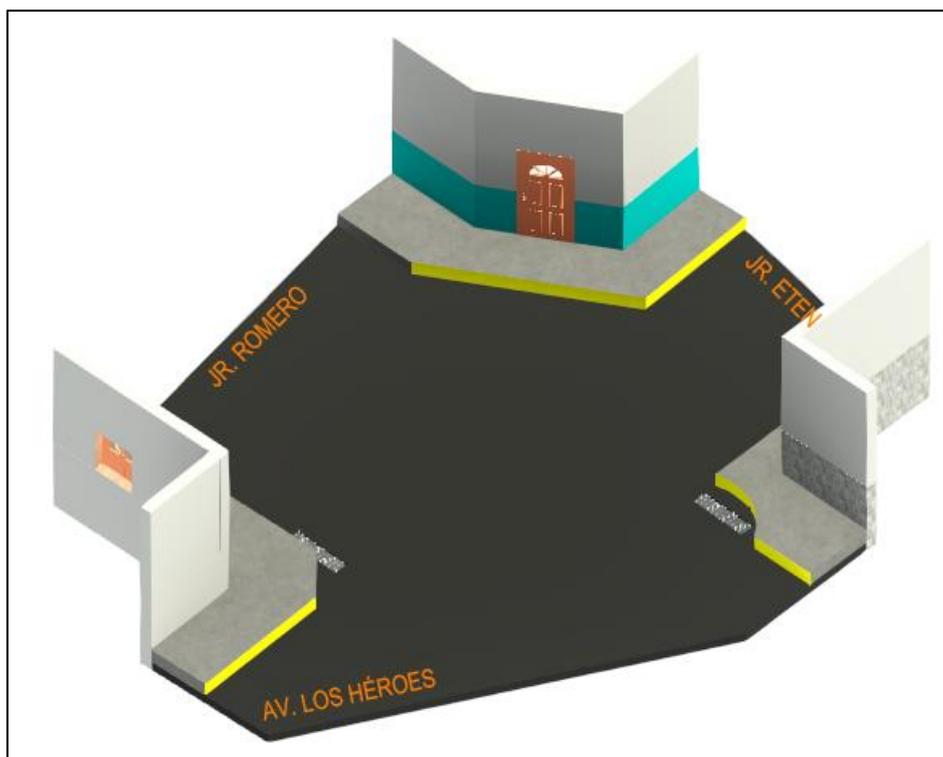
**Figura N° 62:** 3D - Intersección 35 del sector 1 en estudio

**Descripción:** Modelamiento de la I-35, donde se observa la inexistencia de rampas para discapacitados y la falta de pasos de cebra

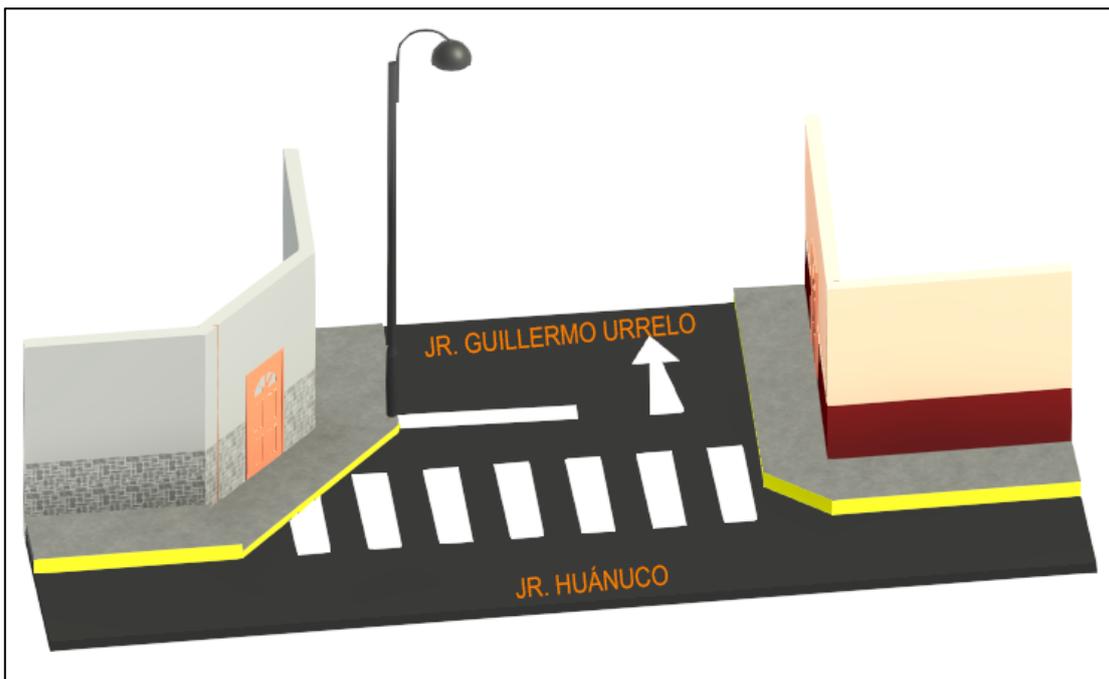
**Figura N° 71:** 3D - Intersección 44 del sector 1 en estudio

**Descripción:** Modelamiento de la I-44, donde se observa la inexistencia de rampas para discapacitados

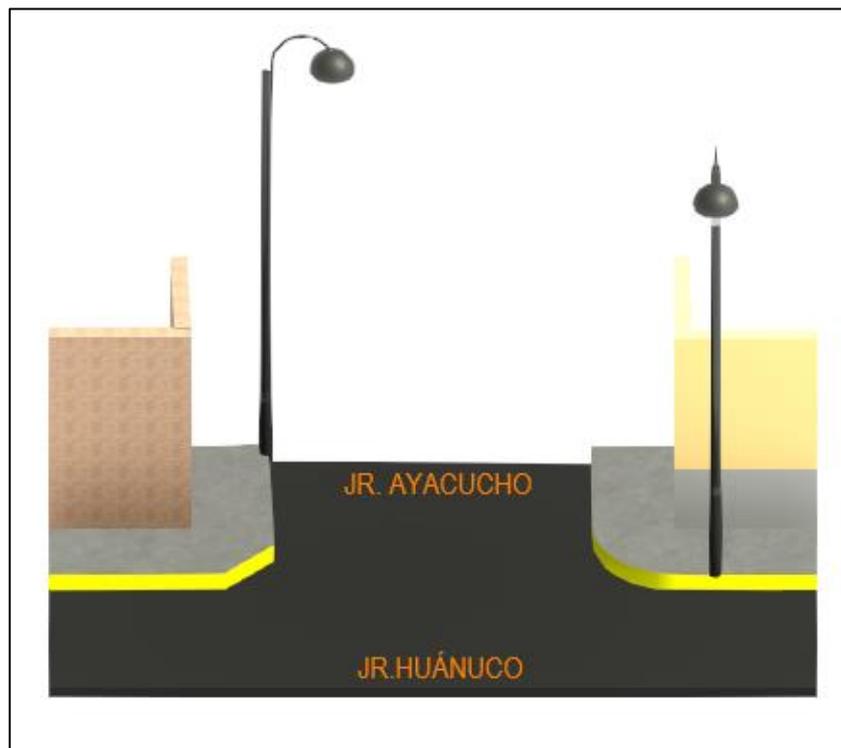
**Figura N° 75:** 3D - Intersección 48 del sector 1 en estudio

**Descripción:** Modelamiento de la I-48, donde se observa la inexistencia de rampas para discapacitados y la falta de pasos de cebra

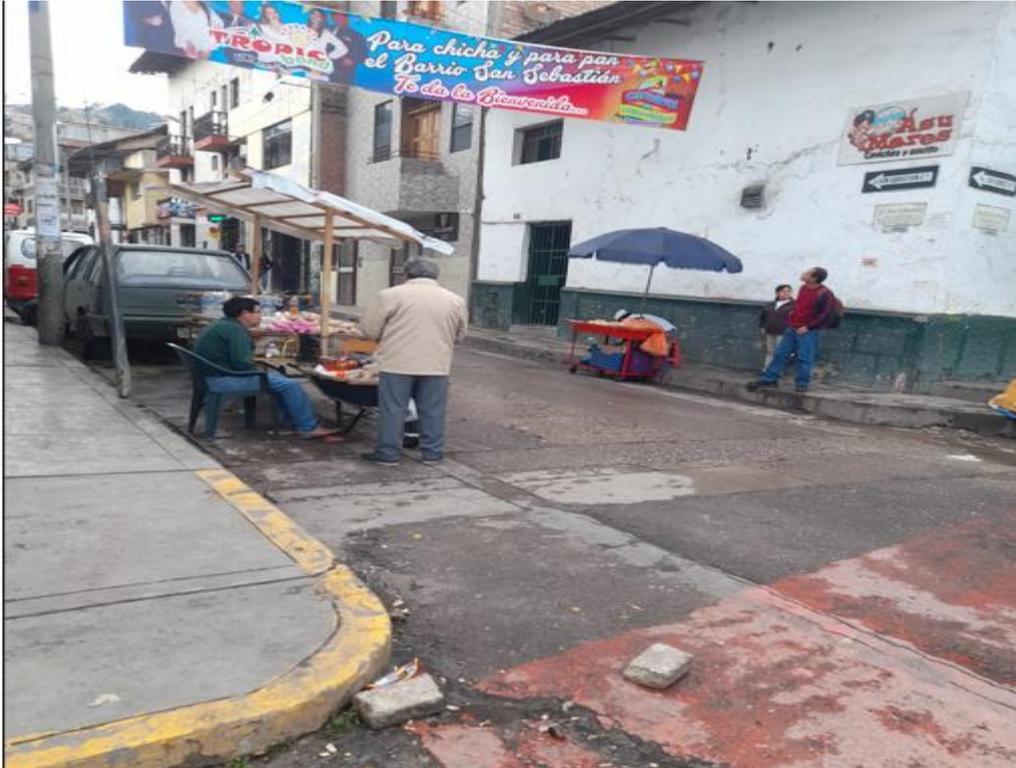
**Figura N° 79:** Intersección Jr. San Sebastián y Av. Los Héroes

**Descripción:** Presencia de ambulantes en la Intersección Jr. San Sebastián y Av. Los Héroes

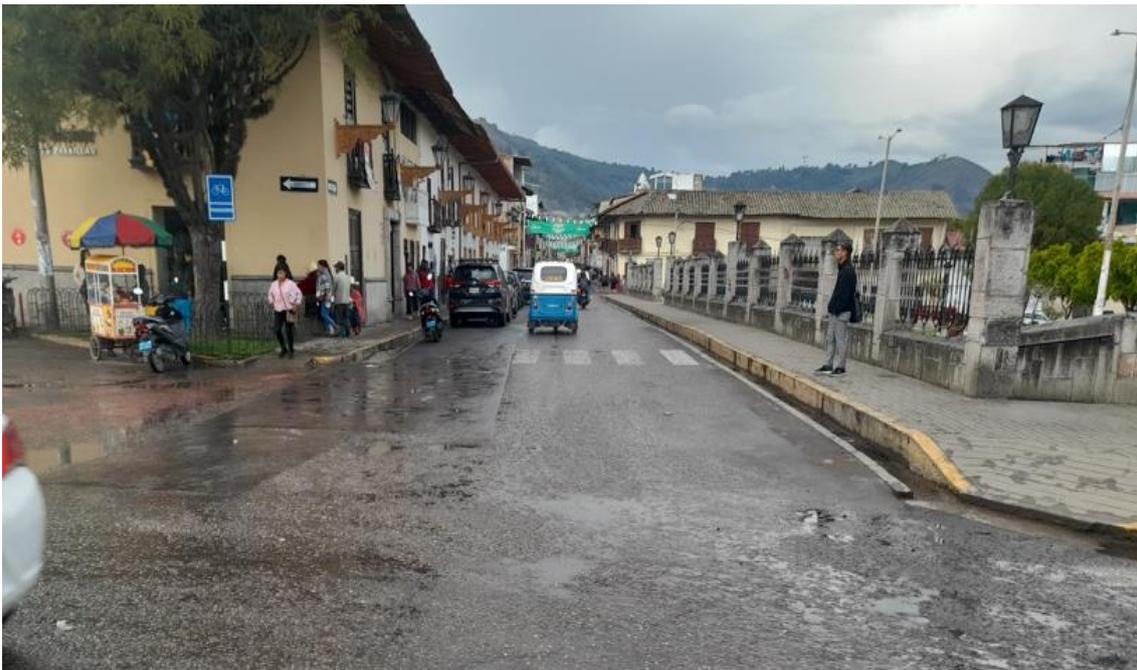
**Figura N° 80:** Intersección Jr. Romero y Jr. Amalia Puga

**Descripción:** Presencia de ambulantes en la Intersección Jr. Romero y Jr. Amalia Puga

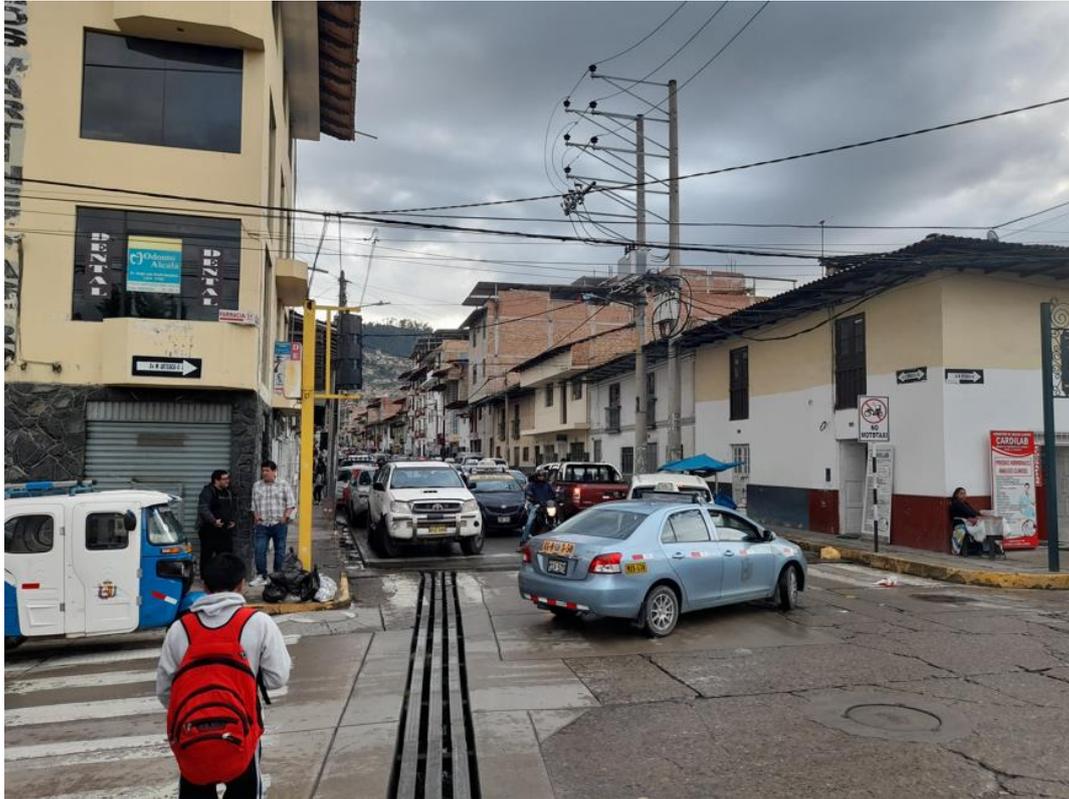
*Figura N° 81: Intersección Av. Mario Urteaga y Jr. Guillermo Urrelo*

*Descripción: Presencia de vehículos en la Intersección Av. Mario Urteaga y Jr. Guillermo Urrelo*

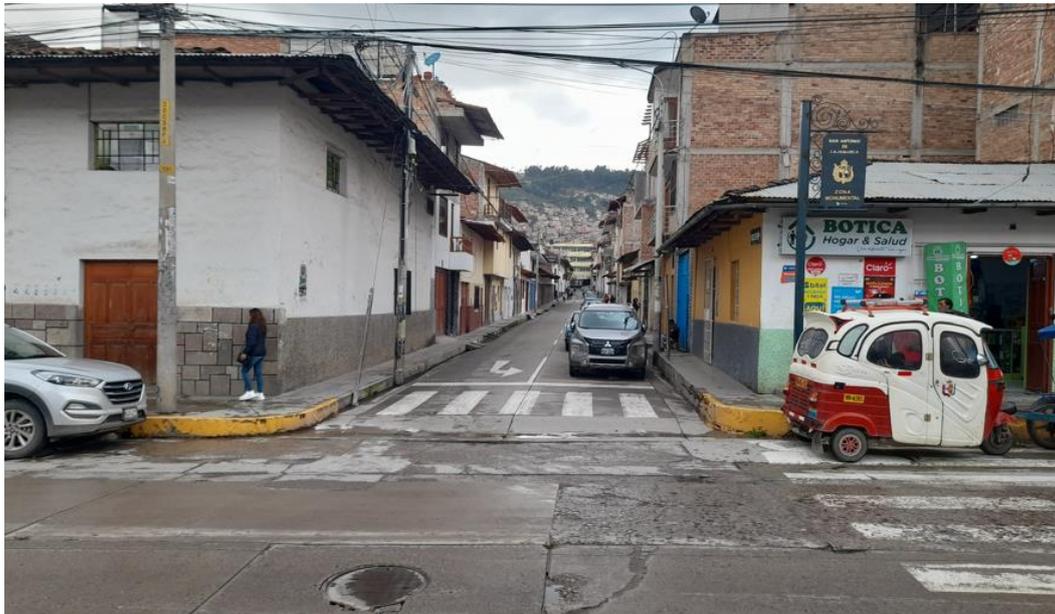
*Figura N° 82: Intersección Av. Mario Urteaga y Jr. Guadalupe*

*Descripción: Presencia de vehículos en la Intersección Av. Mario Urteaga y Jr. Guadalupe*

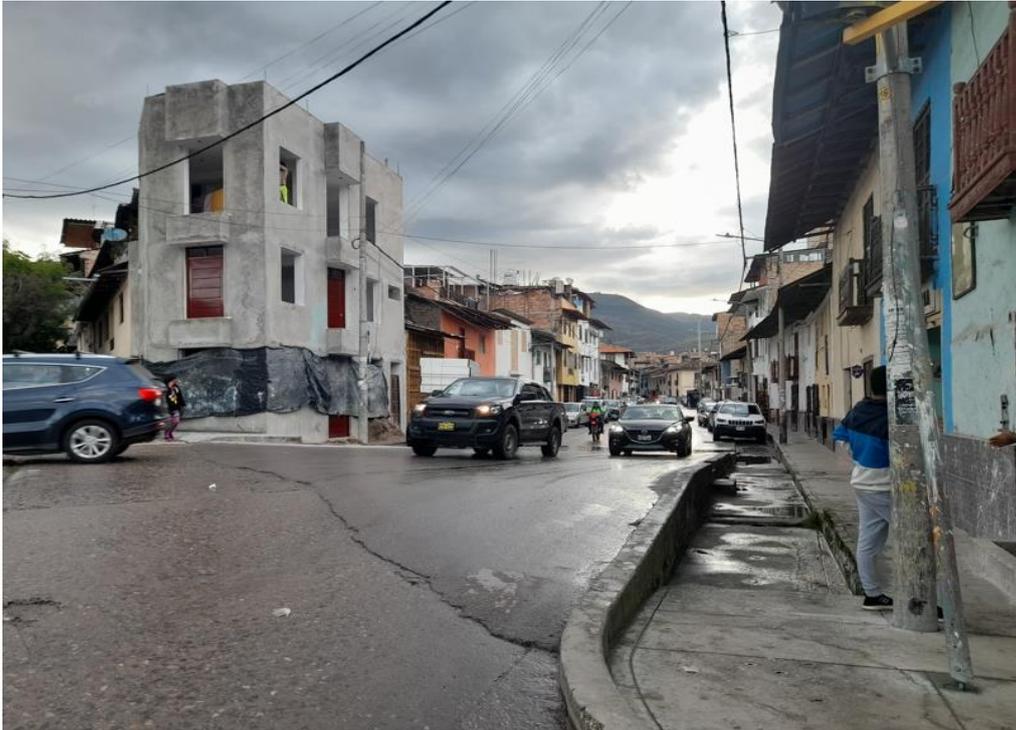
*Figura N° 83: Intersección Av. El Maestro y Jr. El Inca*

*Descripción: Presencia de gradas paralelas y perpendiculares en vereda en la Intersección Av. El Maestro y Jr. El Inca*

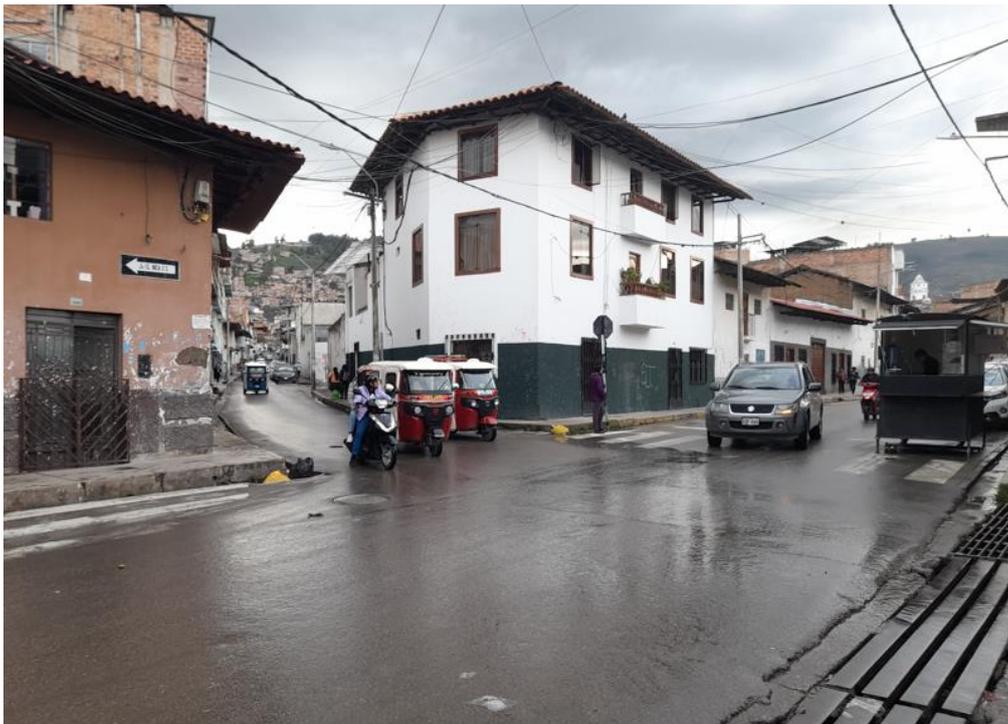
*Figura N° 84: Intersección Jr. Ayacucho y Jr. El Inca*

*Descripción: Presencia de vehículos en la Intersección Jr. Ayacucho y Jr. El Inca*

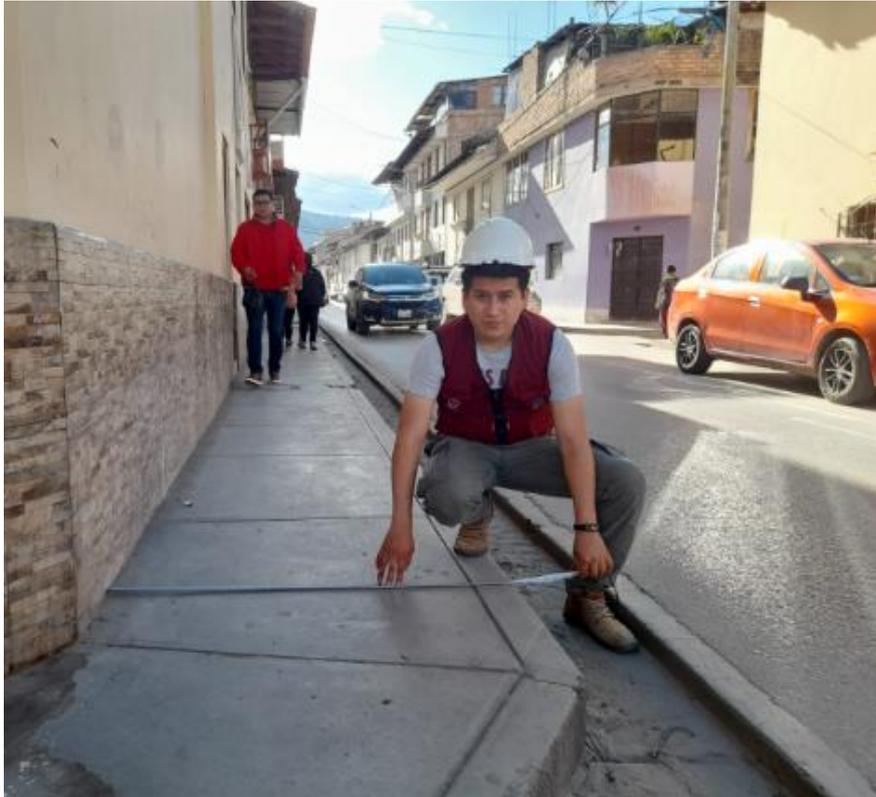
*Figura N° 85: Vereda ubicada en Jr. José Sabogal*

*Descripción: Medida del ancho de vereda ubicada en Jr. José Sabogal*

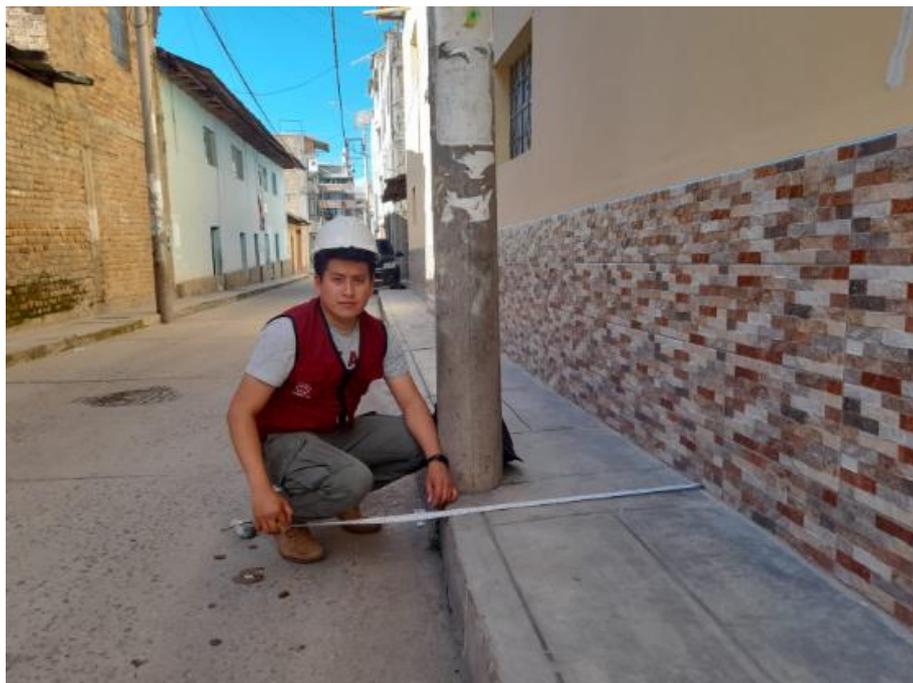
*Figura N° 86: Vereda ubicada en Psj. La Colmena*

*Descripción: Medida del ancho de vereda ubicada en Psj. La Colmena*

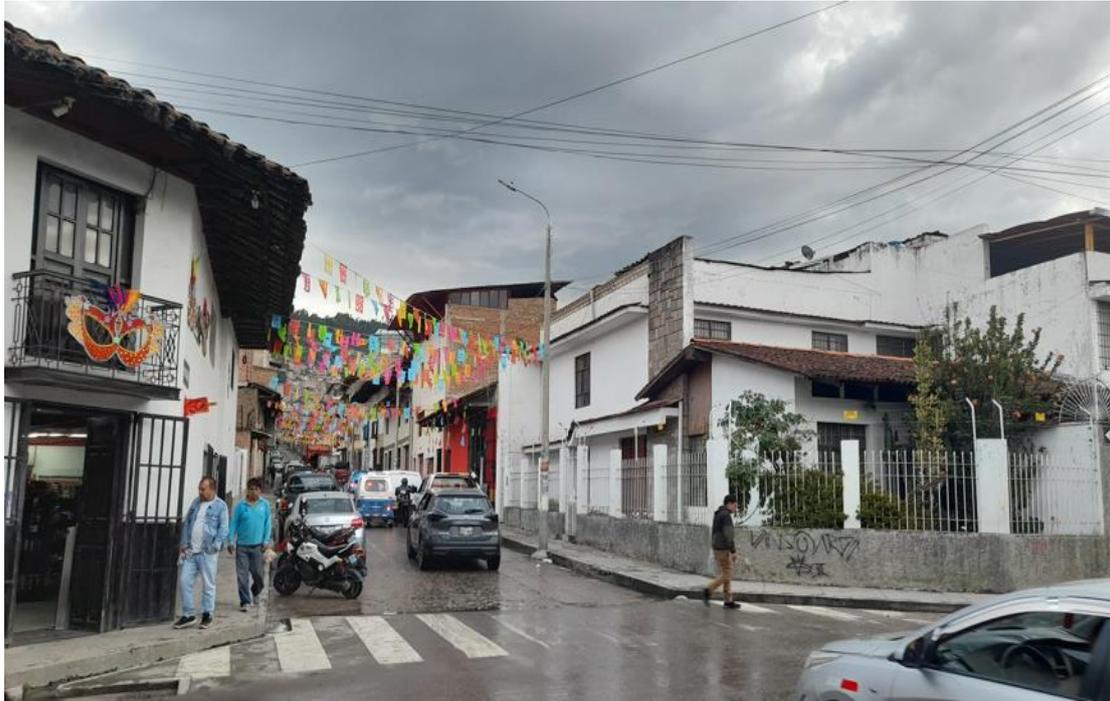
*Figura N° 87: Intersección Jr. 5 Esquinas y Jr. José Sabogal*

*Descripción: Presencia de vehículos en la Intersección Jr. 5 Esquinas y Jr. José Sabogal*

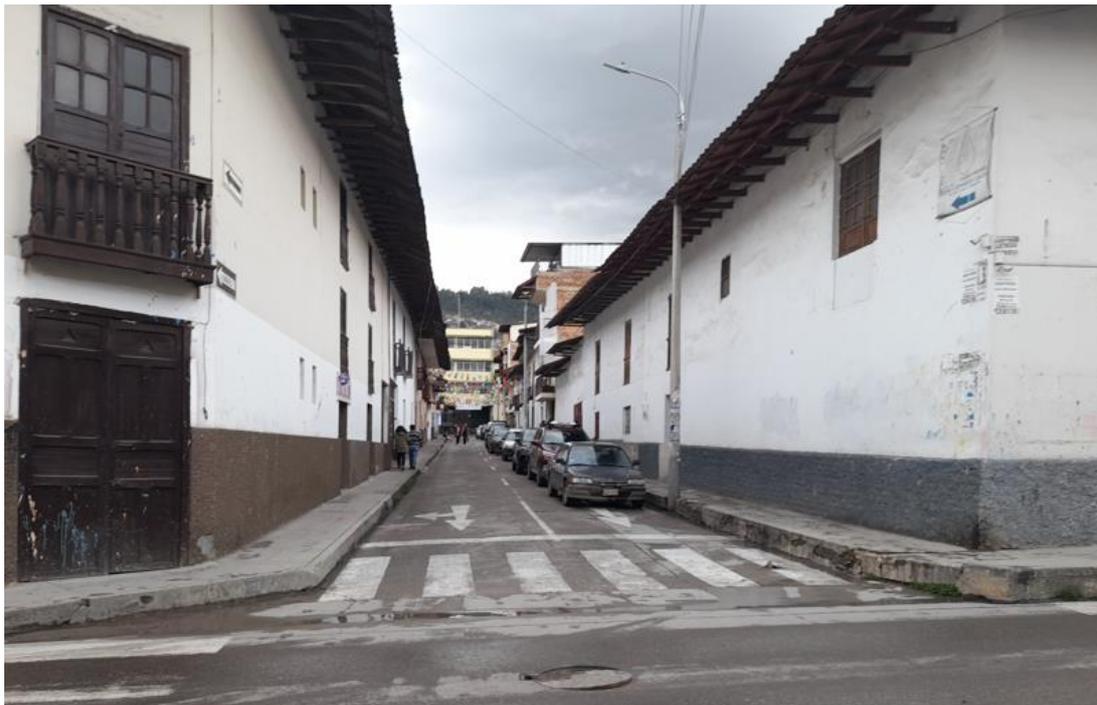
*Figura N° 88: Intersección Jr. Guadalupe y Jr. José Sabogal*

*Descripción: Presencia de poste en vereda en la Intersección Jr. Guadalupe y Jr. José Sabogal*
