**EVALUACIÓN DE LOS DEFECTOS EN LA CONSTRUCCIÓN DE**  
**VIVIENDAS INFORMALES DE ALBAÑILERÍA EN EL SECTOR**  
**FILA ALTA, PROVINCIA JAÉN - CAJAMARCA**

**TESIS PARA OPTAR EL TÍTULO PROFESIONAL DE**  
**INGENIERO CIVIL**

**BACHILLER: ALEX AMÉRICO QUIRÓZ VÁSQUEZ**

**JAÉN - CAJAMARCA - PERÚ**  
**DICIEMBRE 2014**

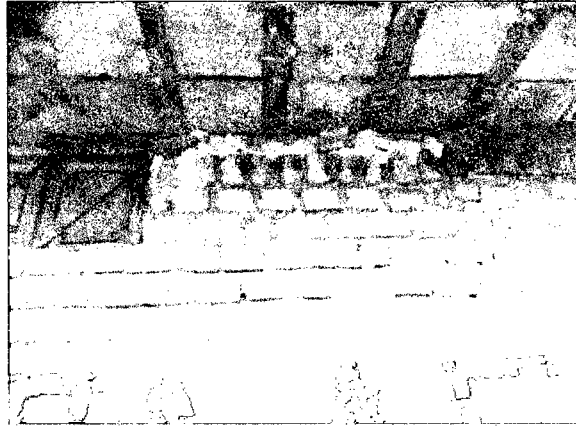
El 27 % de las viviendas evaluadas presentan este defecto.

Figura 19. Unión muro-techo deficiente.

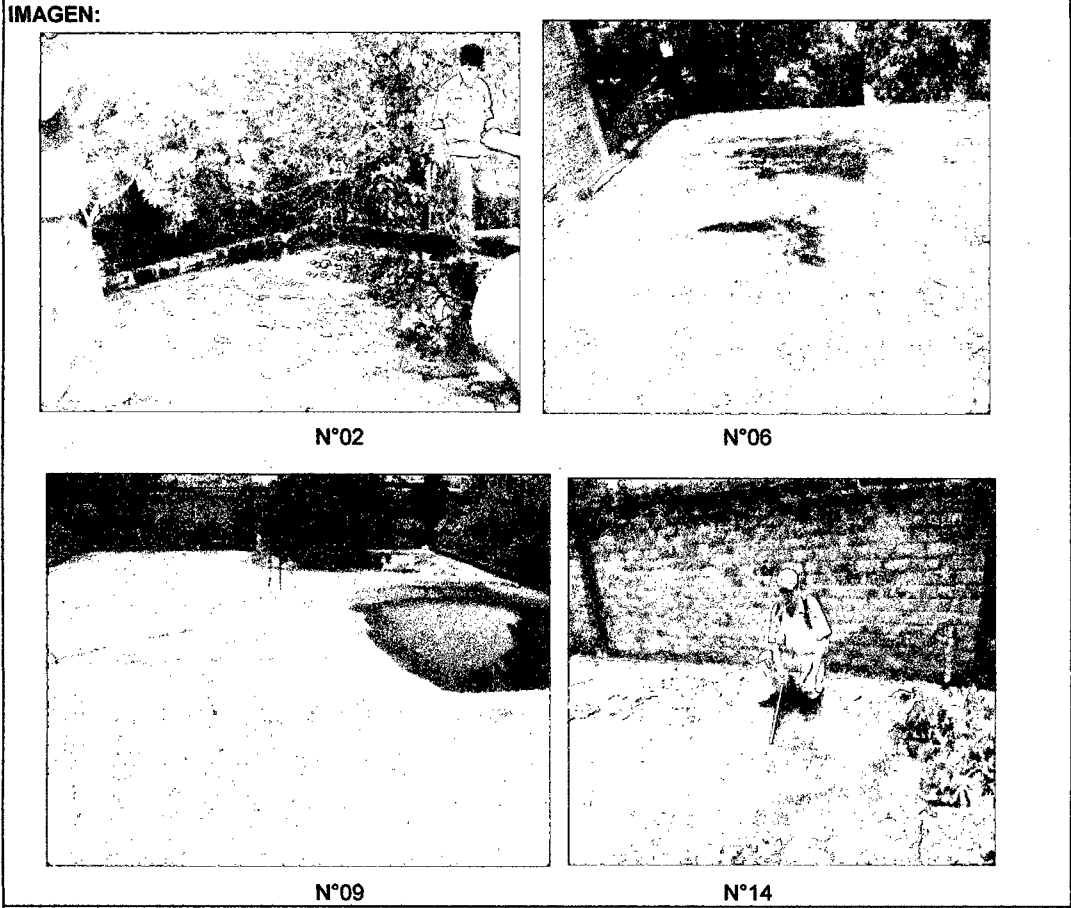
**IDENTIFICACION DEL DEFECTO:**  
 Empozamiento de agua de lluvias en techo aligerado.

<p><b>DESCRIPCION:</b></p> <p>En viviendas evaluadas se encontró el empozamiento de agua de lluvias en el techo por no tener en cuenta los niveles y las caídas para evacuar el agua.</p>	<p><b>CAUSAS PARA LA FORMACION DE DEFECTO</b></p> <p>Se vació techo sin caída para la evacuación de agua de lluvias.</p> <p>Falta de asesoramiento técnico hace que se cometa estos errores.</p>
---	--
