**UNIVERSIDAD NACIONAL DE CAJAMARCA**

**TESIS**

**ANÁLISIS PATOLÓGICO Y PROPUESTA DE  
REHABILITACIÓN DEL PABELLON 1-D DE LA UNIVERSIDAD  
NACIONAL DE CAJAMARCA**

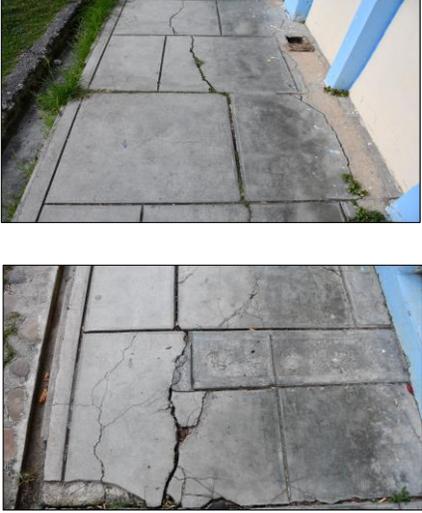
<b>CARACTERÍSTICAS DE LA LESIÓN</b> Presencia de fisuras en las veredas de ingreso al pabellón Presencia de grietas en las veredas de ingreso al pabellón Presencia de vegetación en las veredas del pabellón		
<b>NIVEL DE SEVERIDAD</b>	<b>LEYENDA</b>

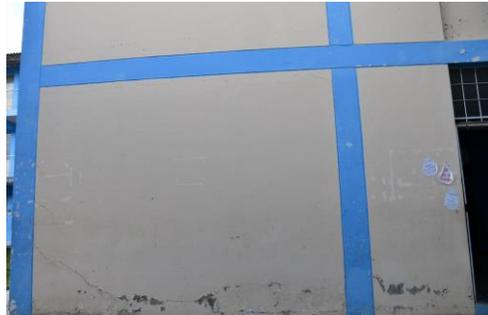
<p style="text-align: center;">EJE 1-1</p>

<b>CARACTERÍSTICAS DE LA LESIÓN</b>	
Pérdida de mortero de pega en la cantería de la albañilería, manifestada como fisura en forma horizontal y/o escalonada y que no presenta rotura de unidades.	
<b>NIVEL DE SEVERIDAD</b>	<b>LEYENDA</b>

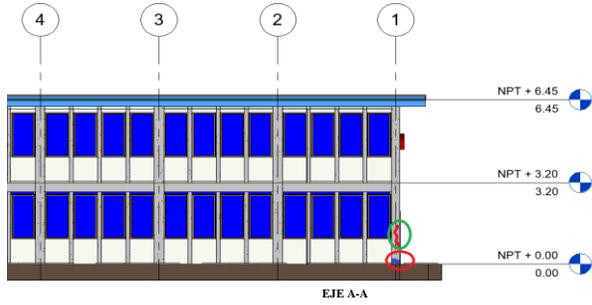
<p><b>CARACTERÍSTICAS DE LA LESIÓN</b></p> <p>Se puede apreciar el desprendimiento del concreto de la columna C1</p> <p>Se puede apreciar la erosión del acabado de la columna C1</p>	<p><b>FOTOGRAFÍA</b></p>

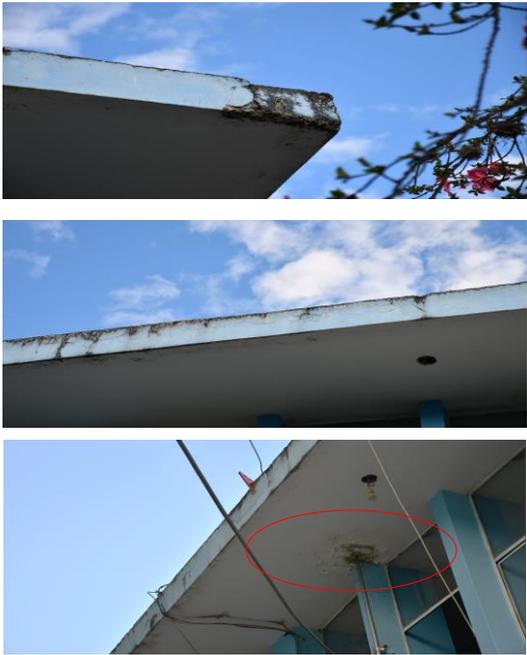
<p><b>CARACTERÍSTICAS DE LA LESIÓN</b></p> <p>Se puede apreciar la humedad a lo largo de la losa del segundo nivel y la presencia de eflorescencia en los puntos más críticos donde hay humedad y donde se ha modificado la estructura del pabellón (instalaciones sanitarias)</p>

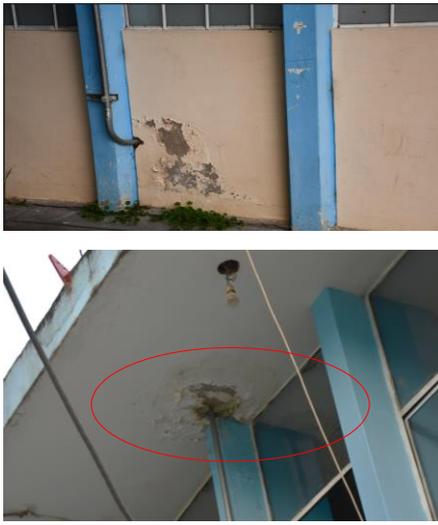
<b>CARACTERÍSTICAS DE LA LESIÓN</b> Se puede observar que el edificio ha sido modificado en su diseño de instalaciones sanitarias por lo que se produce la humedad.		
<b>NIVEL DE SEVERIDAD</b>

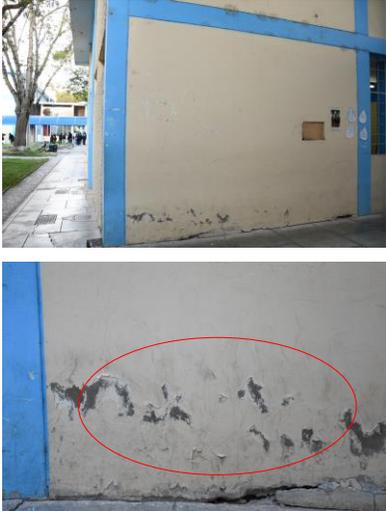
<p style="text-align: center;">EJE A-A</p>	<p><b>FOTOGRAFÍA</b></p>

<p><b>CARACTERÍSTICAS DE LA LESIÓN</b></p> <p>Se puede apreciar las fisuras de forma horizontal y el desprendimiento del acabado</p> <p>Se puede la eflorescencia debido a la humedad presente en el muro</p>	
<p><b>NIVEL DE SEVERIDAD</b></p>

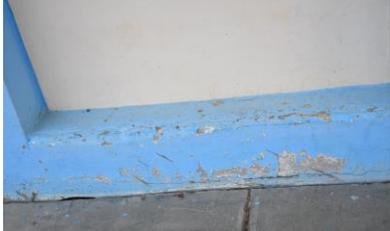
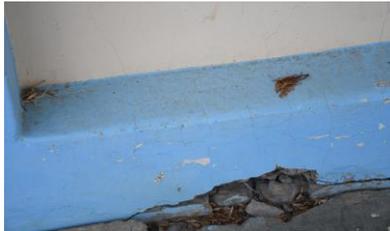
<p style="text-align: center;">EJE D-D</p>

<b>CARACTERÍSTICAS DE LA LESIÓN</b>		
Se evidencia la grieta de forma inclinada, fisuras de forma horizontal y el desprendimiento del acabado a lo largo del sobrecimiento		
<b>NIVEL DE SEVERIDAD</b>	<b>LEYENDA</b>

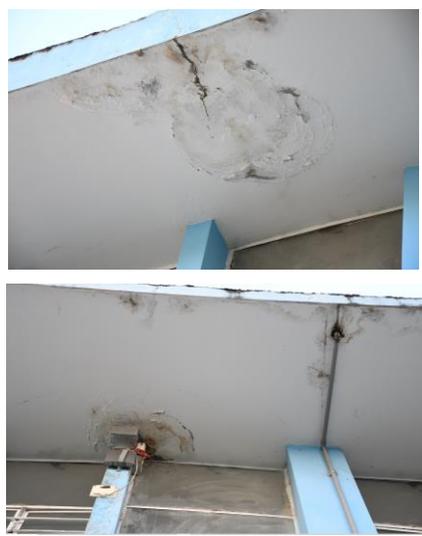
<p style="text-align: center;">EJE D-D</p>

<b>CARACTERÍSTICAS DE LA LESIÓN</b>		
Se evidencia la presencia de humedad y eflorescencia en el techo Se evidencia la modificación de la estructura del pabellón (por medio de tuberías) Se evidencia grietas en el techo		
<b>NIVEL DE SEVERIDAD</b>		<b>LEYENDA</b>

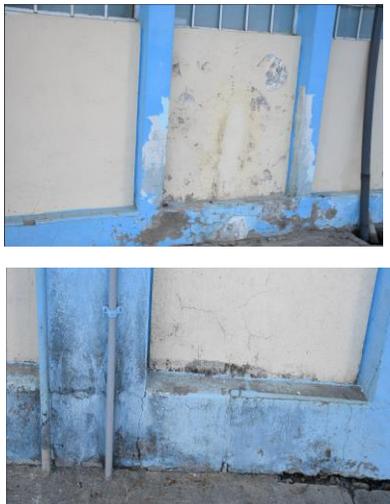
<p style="text-align: center;">EJE D-D</p>	<p><b>FOTOGRAFÍA</b></p>

<p><b>CARACTERÍSTICAS DE LA LESIÓN</b></p> <p>Se evidencia un nivel de eflorescencia elevado debido a la humedad existente.</p> <p>Se aprecian las fisuras verticales en la parte de columna - sobrecimiento</p> <p>Se aprecian fisuras inclinadas en el muro</p>

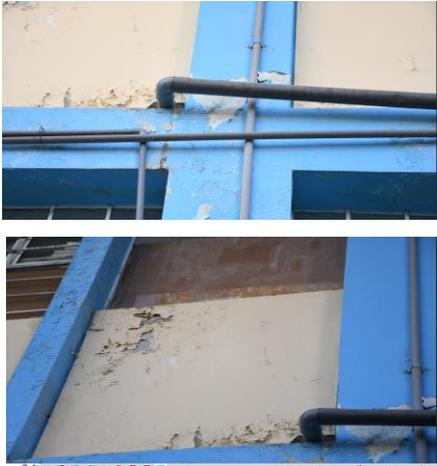
<p><b>CARACTERÍSTICAS DE LA LESIÓN</b></p> <p>Se aprecia un nivel elevado de humedad en la columna y muro</p>	
<p><b>NIVEL DE SEVERIDAD</b></p> <p>

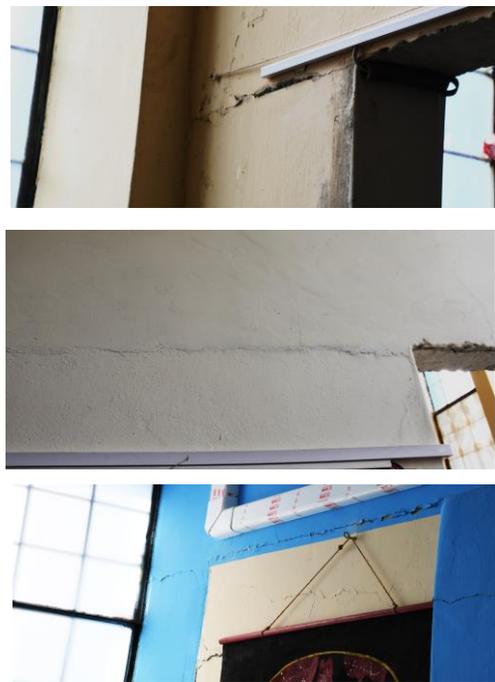
<p><b>CARACTERÍSTICAS DE LA LESIÓN</b></p> <p>Se puede observar fisuras horizontales en la unión columna muro.</p> <p>Se observa las fisuras horizontales a lo largo de la unión viga muro</p>	
<p><b>NIVEL DE SEVERIDAD</b></p> <p><span style="background-color: green; display: inline-block; width: 20px; height: 10px;"></span> Fisura</p>	<p><b>LEYENDA</b></p> <p><span style="background-color: yellow; display: inline-block; width: 10px; height: 10px;"></span> BAJO  <span style="background-color: green; display: inline-block; width: 10px; height: 10px;"></span> MODERADO  <span style="background-color: red; display: inline-block; width: 10px; height: 10px;"></span> SEVERO</p>

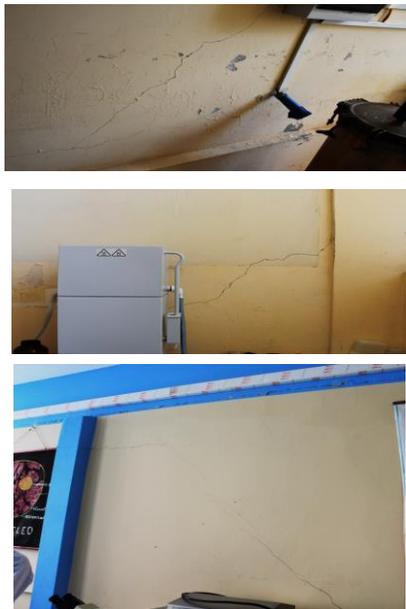
<p>EJE 2-2</p> <p>EJE 2-2</p> <p>EJE 4-4</p>
<p><b>CARACTERÍSTICAS DE LA LESIÓN</b></p> <p>Se puede observar fisuras de 45° que se extienden a lo largo del muro del eje 2-2 y el eje 4-4</p>	
<p><b>NIVEL DE SEVERIDAD</b></p> <p>

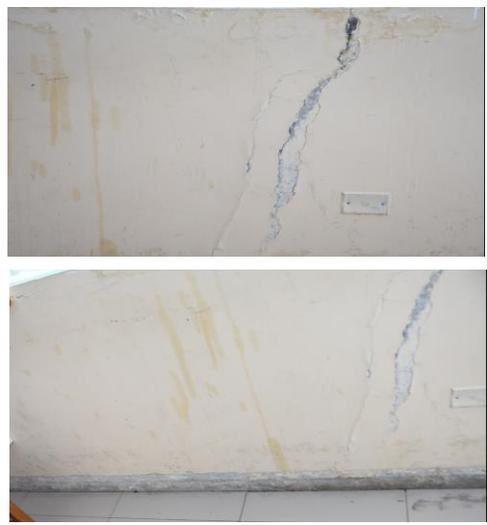
<p><b>CARACTERÍSTICAS DE LA LESIÓN</b></p> <p>Se observan las fisuras en los muros de forma transversal y también el desprendimiento de material en la parte inferior del muro.</p>	
<p><b>NIVEL DE SEVERIDAD</b></p> <p>

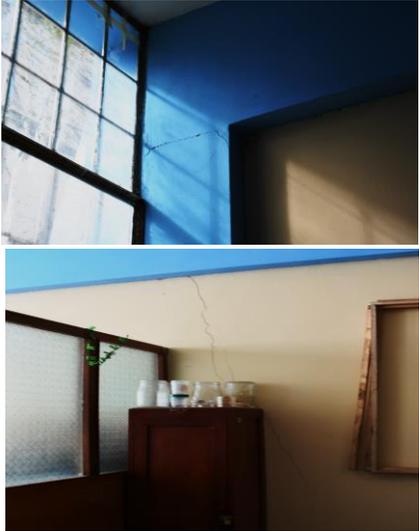
<p>EJE 3-3</p>	<p><b>FOTOGRAFÍA</b></p>

<p><b>CARACTERÍSTICAS DE LA LESIÓN</b></p> <p>Se observa la fisura en la columna de manera horizontal, esto puede ser debido a fallas en el anclaje</p> <p>Se observa la fisura vertical en el muro</p>	
<p><b>NIVEL DE SEVERIDAD</b></p> <p><span style="background-color: green; display: inline-block; width: 20px; height: 10px;"></span> Fisura</p>	<p><b>LEYENDA</b></p> <p><span style="background-color: yellow; display: inline-block; width: 10px; height: 10px;"></span> BAJO <span style="background-color: green; display: inline-block; width: 10px; height: 10px;"></span> MODERADO <span style="background-color: red; display: inline-block; width: 10px; height: 10px;"></span> SEVERO</p>

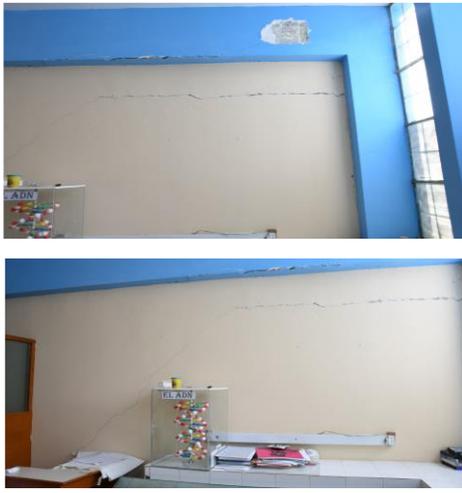
<p>EJE 4-4</p>	<p><b>FOTOGRAFÍA</b></p>

<p><b>CARACTERÍSTICAS DE LA LESIÓN</b></p> <p>Se puede observar fisuras de 45° y horizontales que se extienden a lo largo del muro.</p>	
<p><b>NIVEL DE SEVERIDAD</b></p> <p><span style="background-color: green; color: white; padding: 2px;"> </span> Fisura</p>	<p><b>LEYENDA</b></p> <p><span style="background-color: yellow; border: 1px solid black; padding: 2px;"> </span> BAJO  <span style="background-color: orange; border: 1px solid black; padding: 2px;"> </span> MODERADO  <span style="background-color: red; border: 1px solid black; padding: 2px;"> </span> SEVERO</p>

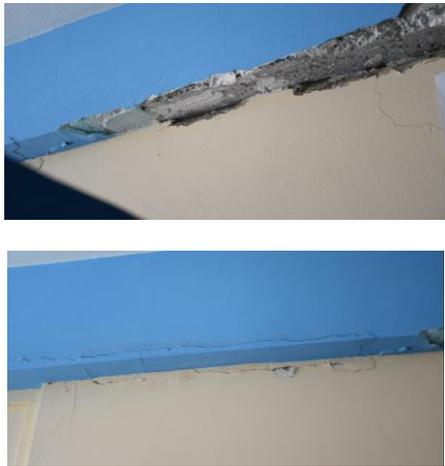
<p><b>CARACTERÍSTICAS DE LA LESIÓN</b></p> <p>Se observa el desprendimiento del acabado y concreto a lo largo de la viga</p> <p>Se observa fisuramiento y agrietamiento a lo largo de la viga.</p>	
<p><b>NIVEL DE SEVERIDAD</b></p> <p>

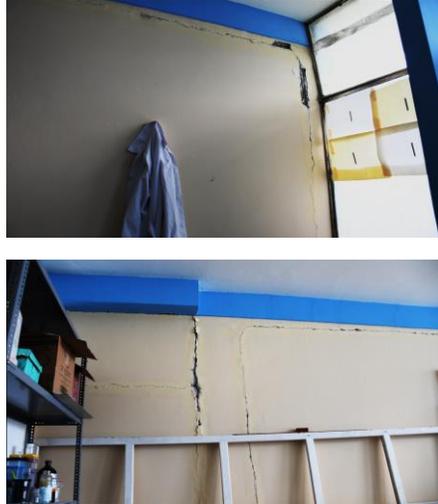
<p><b>CARACTERÍSTICAS DE LA LESIÓN</b></p> <p>Se observa las fisuras horizontales y verticales y las grietas horizontales y verticales a lo largo del muro</p>	
<p><b>NIVEL DE SEVERIDAD</b></p>

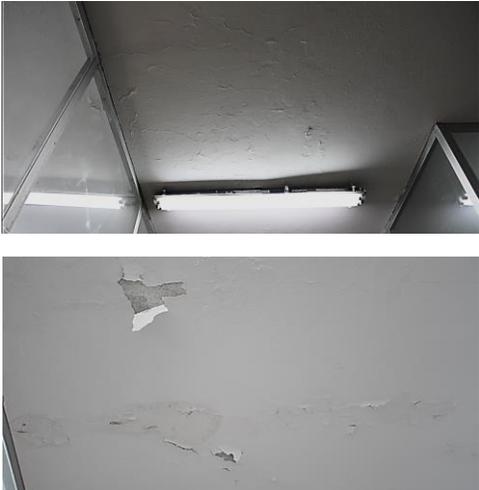
<p><b>CARACTERÍSTICAS DE LA LESIÓN</b></p> <p>Se puede apreciar las fisuras y el descascaramiento o erosión física en la losa.</p>	
<p><b>NIVEL DE SEVERIDAD</b></p> <p>

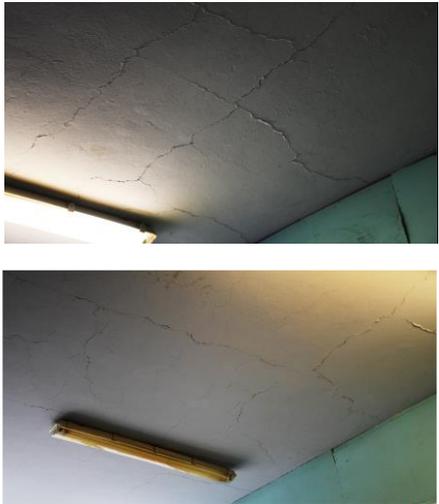
<b>CARACTERÍSTICAS DE LA LESIÓN</b>	
Se puede apreciar las fisuras y el descascaramiento o erosión física en la losa.	
<b>NIVEL DE SEVERIDAD</b>	<b>LEYENDA</b>
<div style="display: flex; justify-content: space-around;"> <div style="text-align: center;">

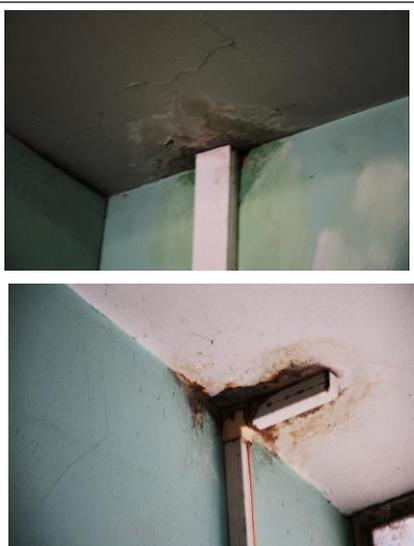
<p><b>CARACTERÍSTICAS DE LA LESIÓN</b></p> <p>Se puede apreciar la presencia de humedad en el techo de esta oficina y la eflorescencia.</p>	
<p><b>NIVEL DE SEVERIDAD</b></p> <p>

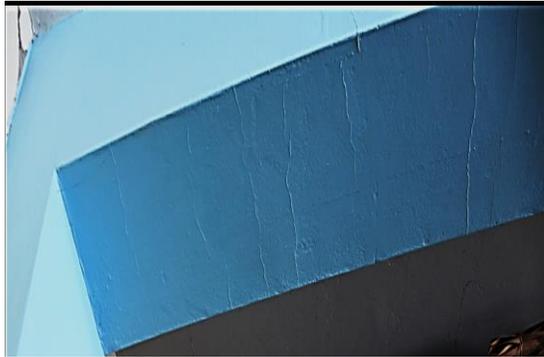
<p style="text-align: center;">EJE 5-5</p>

<b>CARACTERÍSTICAS DE LA LESIÓN</b>	
Se puede apreciar las fisuras en dirección de los estribos	
<b>NIVEL DE SEVERIDAD</b>	<b>LEYENDA</b>

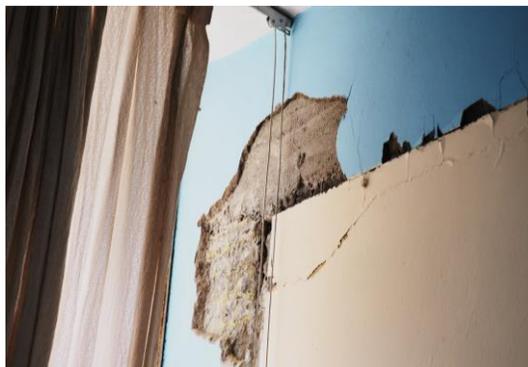
<p><b>CARACTERÍSTICAS DE LA LESIÓN</b></p> <p>Se puede observar el desprendimiento del acabado y del concreto en la columna y la viga.</p> <p>Se aprecia la fisura inclinada-horizontal que existe en el muro</p>

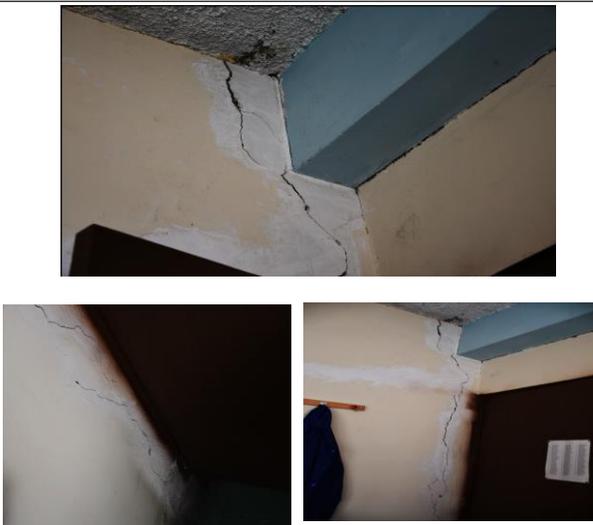
<p>TRAMO 2-3</p>	<p><b>FOTOGRAFÍA</b></p>

<p><b>CARACTERÍSTICAS DE LA LESIÓN</b></p> <p>Se puede apreciar la fisura que inicia verticalmente de la parte superior y se va inclinando a lo largo del muro hacia la parte inferior.</p>	
<p><b>NIVEL DE SEVERIDAD</b></p>

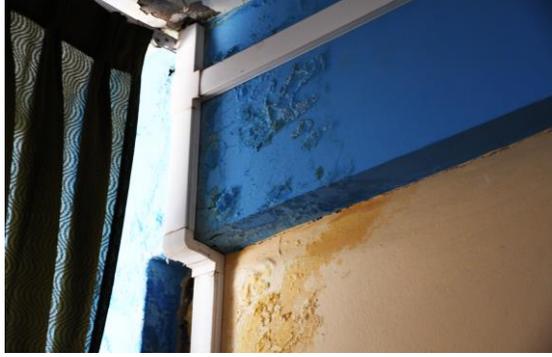
<p style="text-align: center;">EJE 1-1</p>

<b>CARACTERÍSTICAS DE LA LESIÓN</b>	
Se puede apreciar la humedad que prevalece en la zona muro-viga y columna	
<b>NIVEL DE SEVERIDAD</b>	<b>LEYENDA</b>

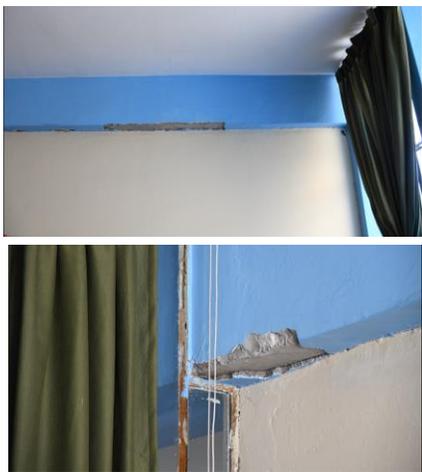
<b>CARACTERÍSTICAS DE LA LESIÓN</b>	
Se puede apreciar el desprendimiento del concreto a lo largo de la viga	
<b>NIVEL DE SEVERIDAD</b>	<b>LEYENDA</b>

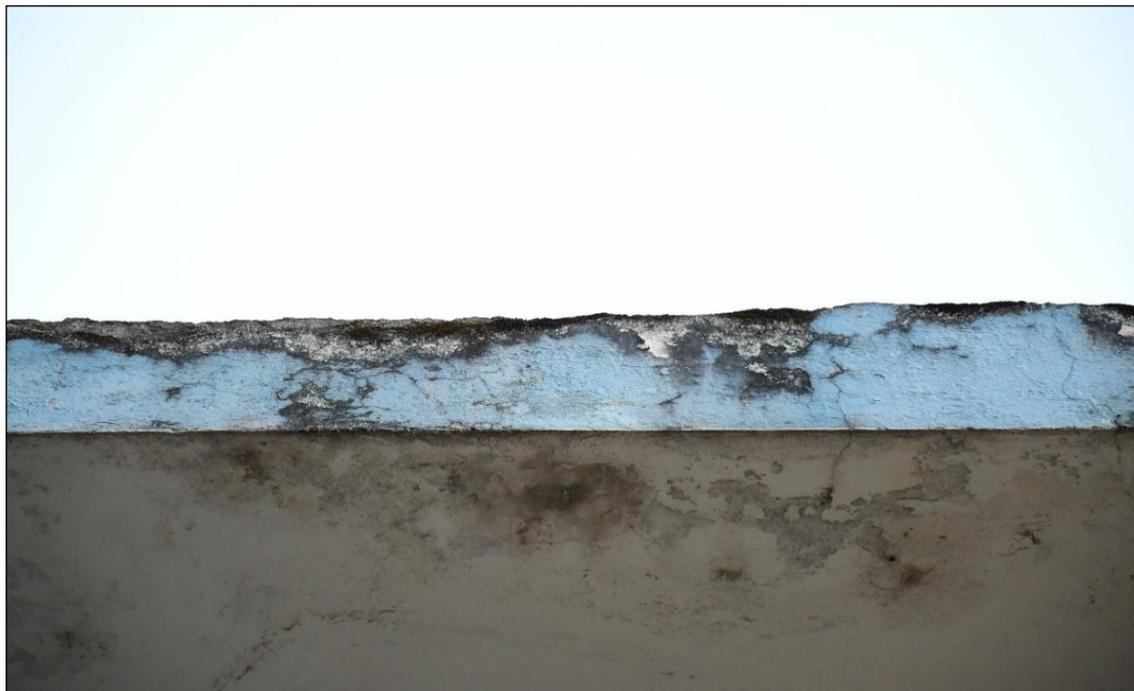
**Descripción:** Se muestra el techo del pabellón 1-D donde podemos apreciar humedad, fisuras, eflorescencia, desprendimiento, manchas, etc.

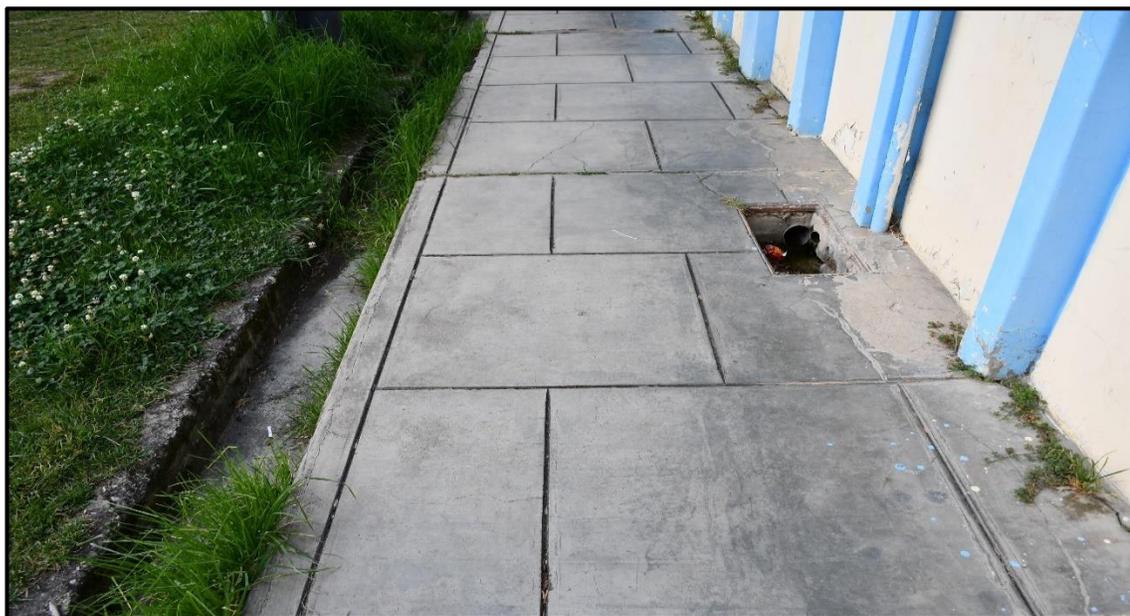
**Descripción:** Se muestra la vereda de ingreso al Pabellón 1-D y podemos apreciar patologías de carácter biológico.

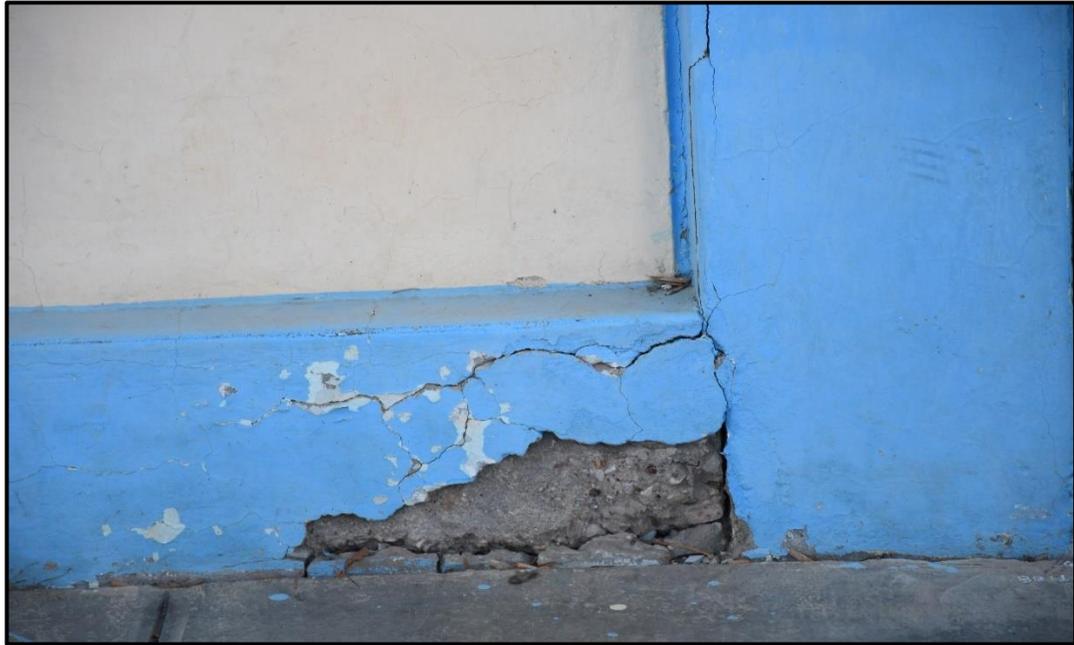
**Descripción:** Se puede apreciar fisuras y el desprendimiento del acabado.

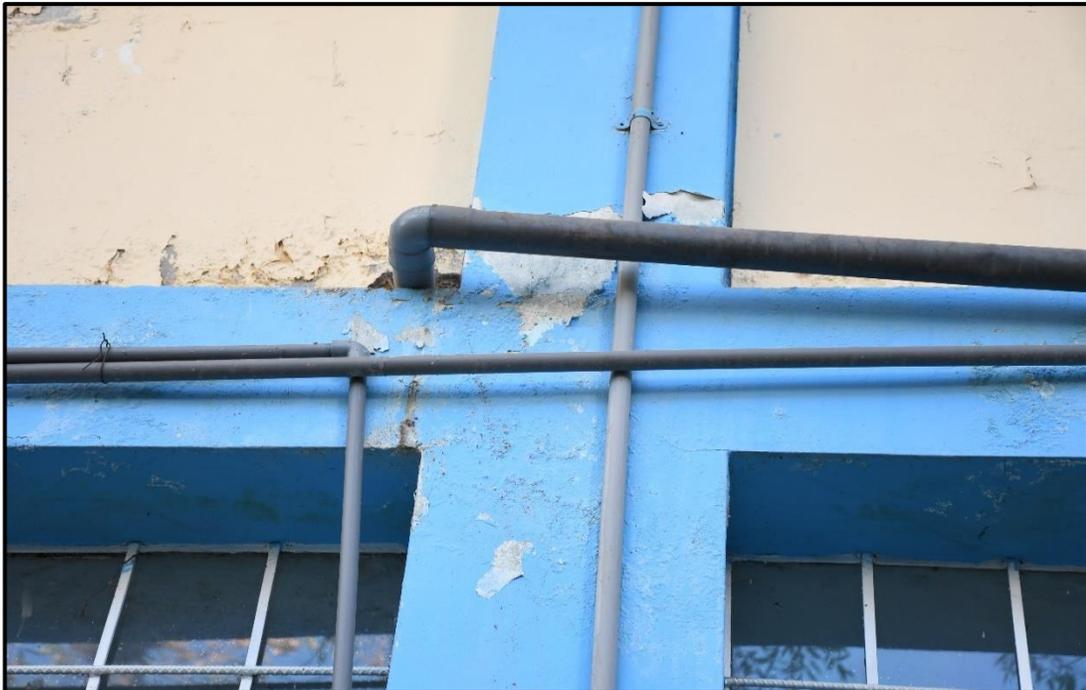
**Descripción:** Se muestra la modificación del diseño en I.S del Pabellón 1-D además de poder apreciar la humedad y la erosión del acabado en vigas y muros.

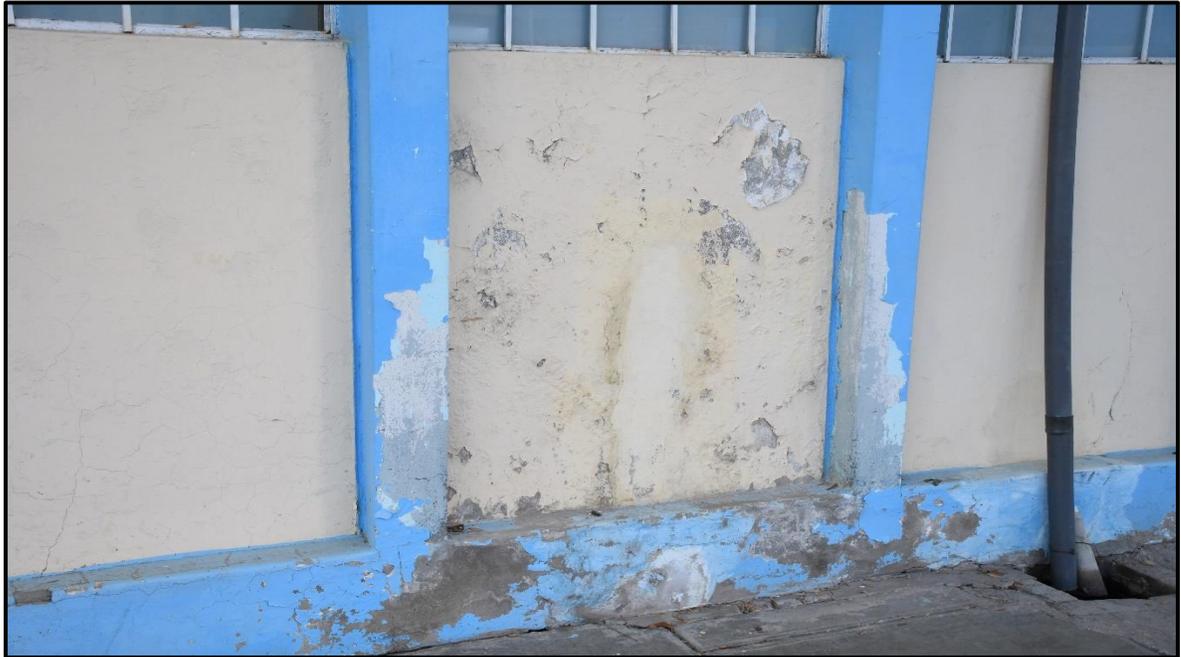
**Descripción:** Se puede apreciar la humedad, erosión física, fisuras, y eflorescencias en sobrecimientos, columnas y muros
