**“VULNERABILIDAD SÍSMICA EN VIVIENDAS DE ADOBE EN EL
CENTRO POBLADO PUERTO CIRUELO, DISTRITO HUARANGO.
PROVINCIA SAN IGNACIO - CAJAMARCA”**

TESIS PARA OPTAR EL TÍTULO PROFESIONAL DE INGENIERO CIVIL

2023

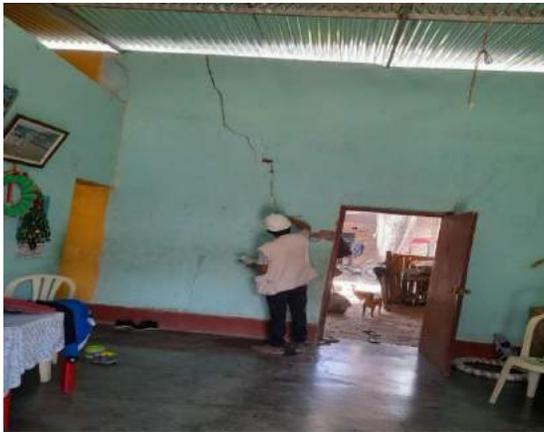
Figura 3.4. Grieta mayor a 5mm en muro. Figura 3.5. Falta de verticalidad en muro.

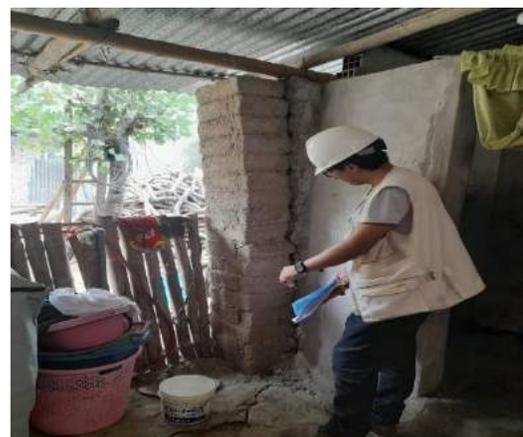
Figura 3.6. Regular distribución de muros. Figura 3.7. Contrafuerte en malas condiciones.

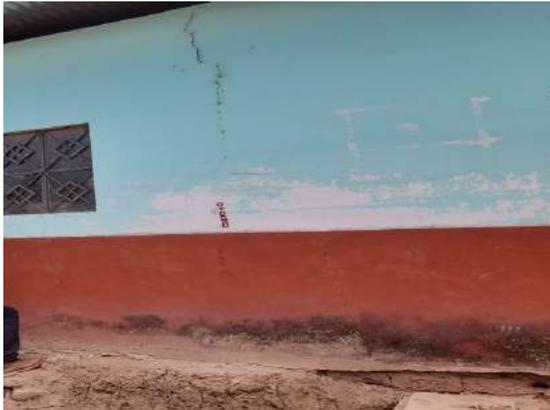
Figura 3.17. Fisura en parte externa del muro.

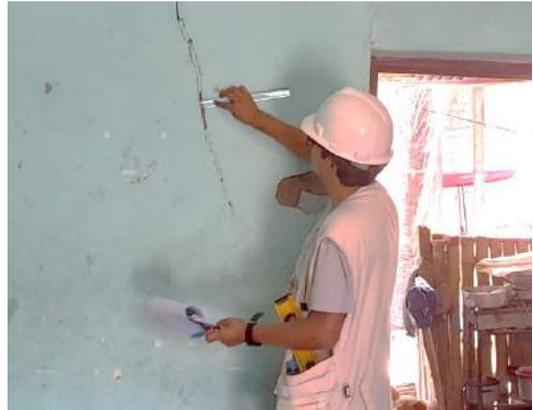
Figura 3.18. Grieta en parte interna del muro.

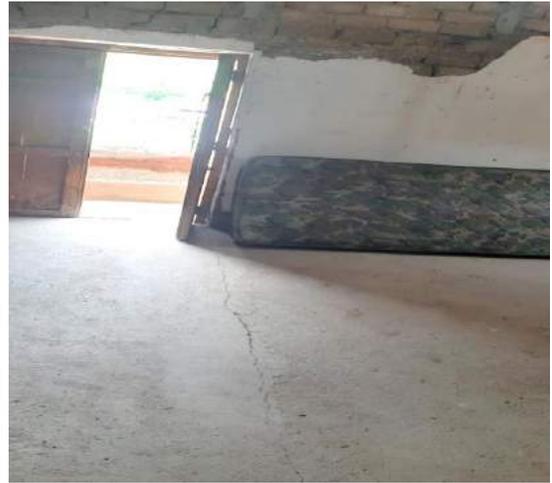
Figura 3.25. Segundo nivel sin adecuada distribución de muros.

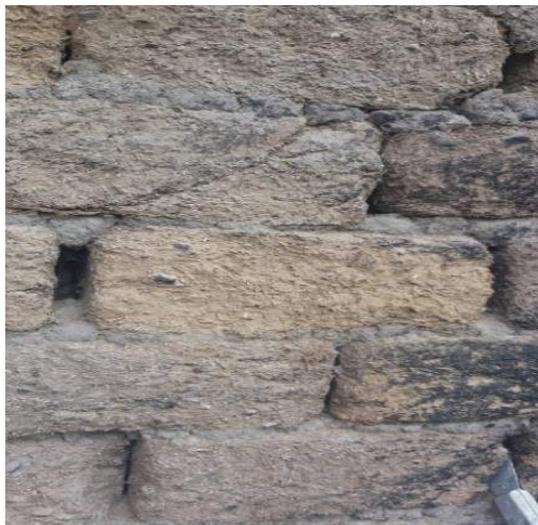
Figura 3.26. Adobe no homogéneo con mortero de barro discontinuo.

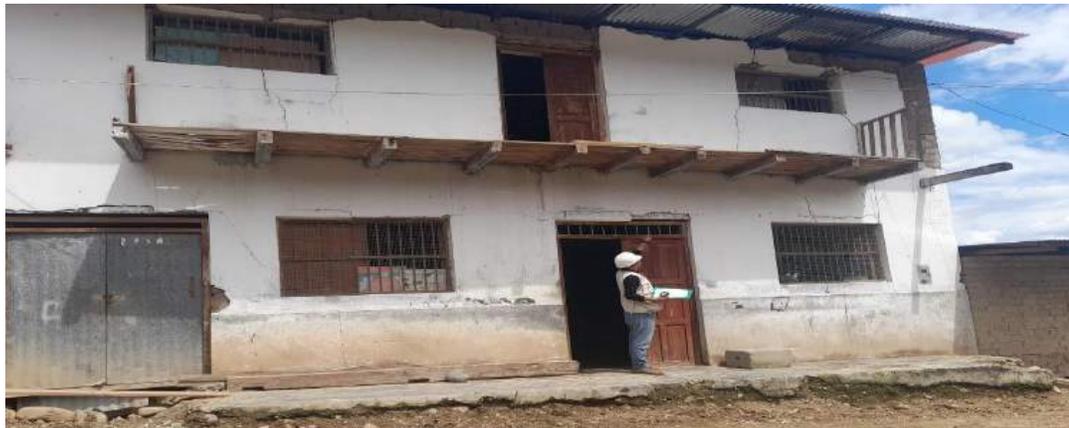
Figura 3.38. Vivienda en estado de deterioro, dintel de madera expuesto.

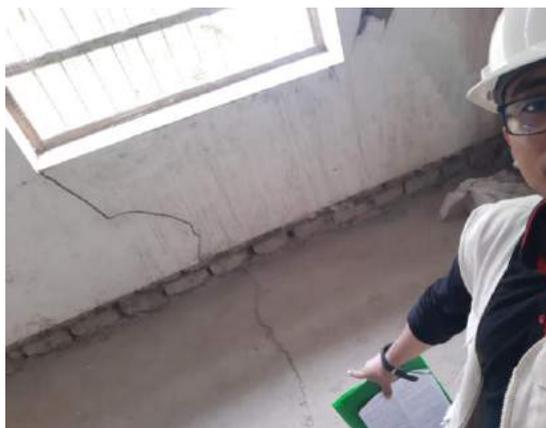
Figura 3.39. Fisura desde ventana a losa. Figura 3.40. Grieta mayor a 3mm en segundo nivel.

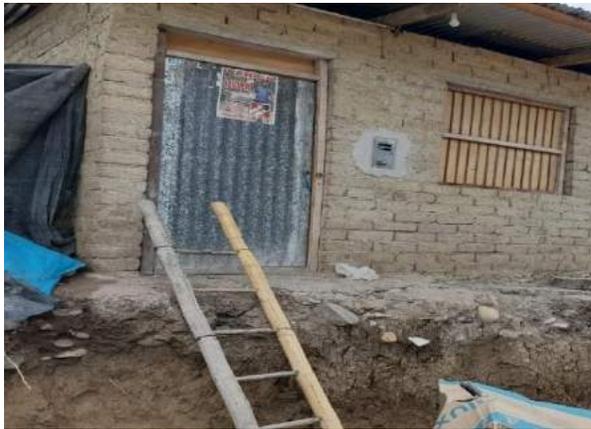
Vivienda con escalera provisional dificultando su acceso y evacuación.

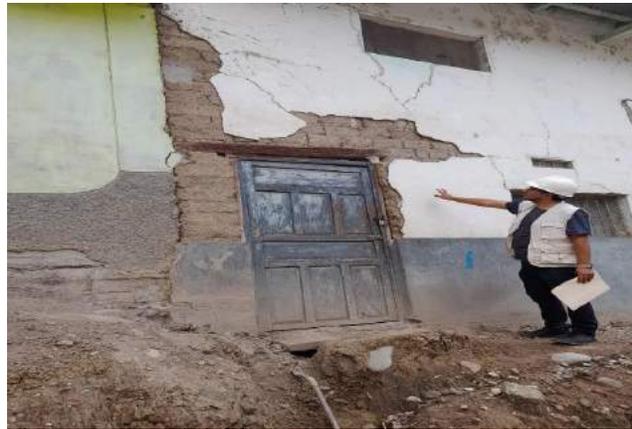
Vivienda afectada por sismo, grietas y desprendimientos de enlucido.

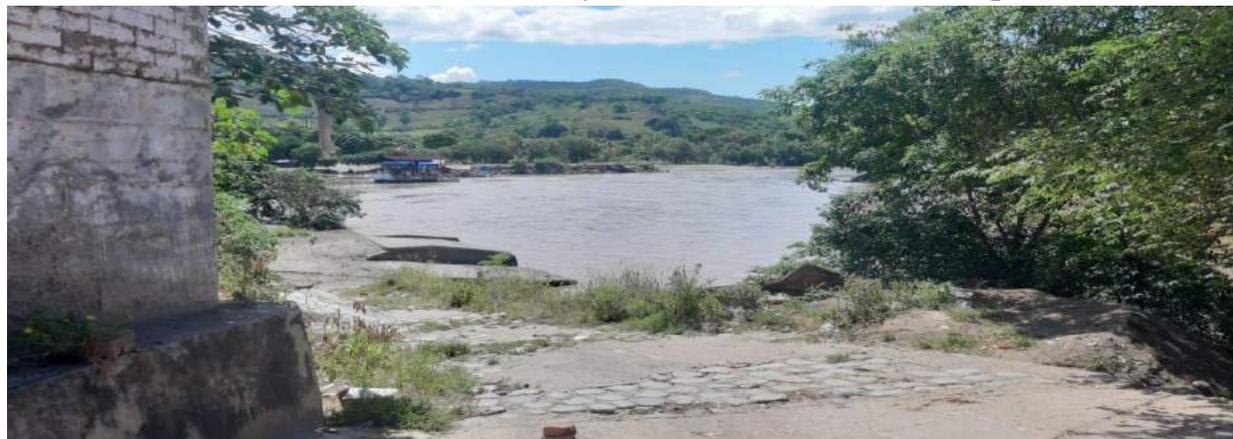
Puerto antiguo cerca a viviendas, la cual no cuenta con algún elemento estructural de refuerzo ante mayores avenidas del rio Chinchipe.

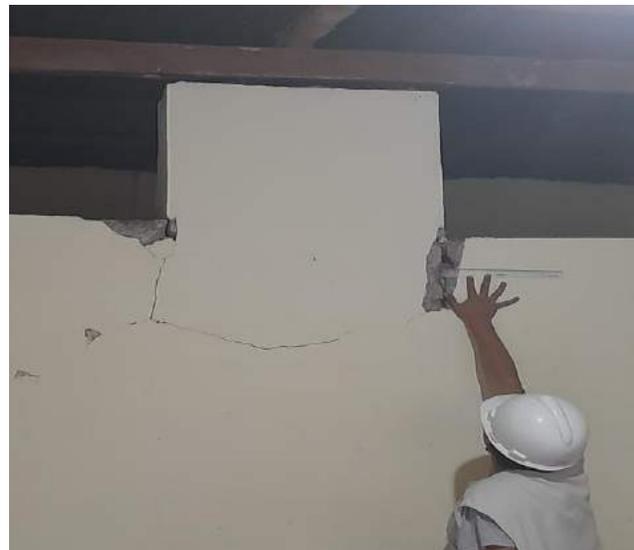
Grieta en muro interno, divisorio transversal.

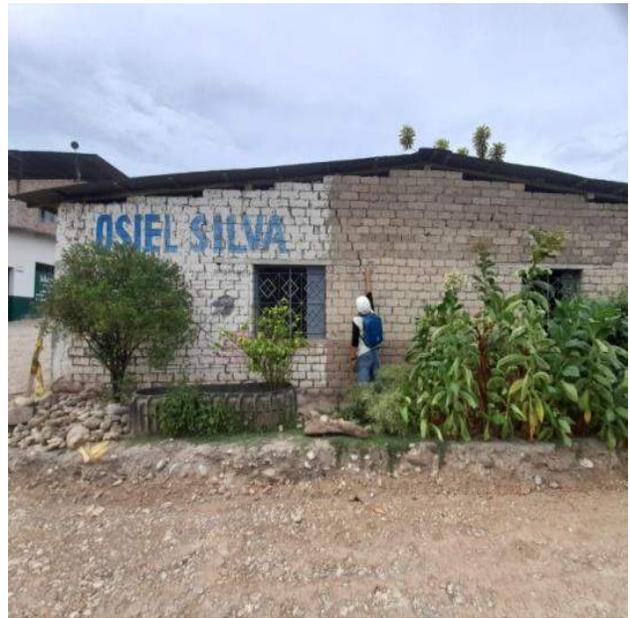
Grieta en parte externa del muro.

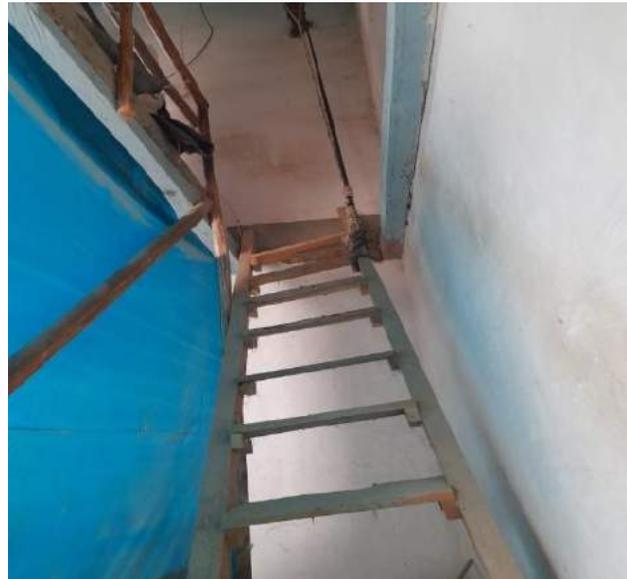
Escalera de madera, provisional implicando inestabilidad.

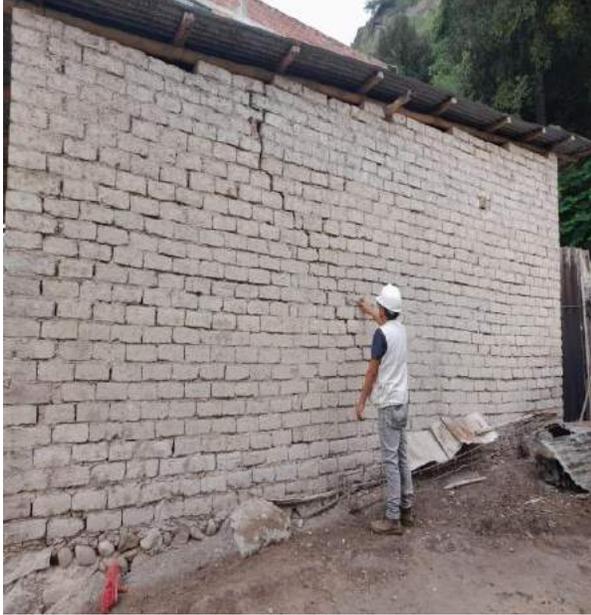
Vivienda 17.

Vivienda con grieta oblicua en parte externa del muro.

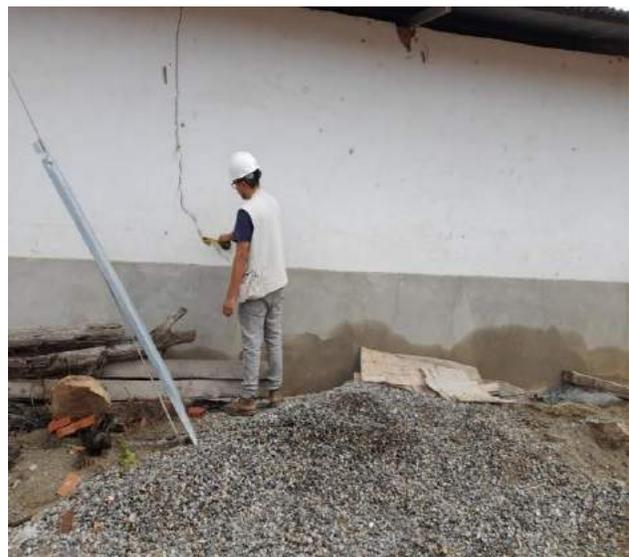
Grieta mayor a 5 mm en parte externa del muro.

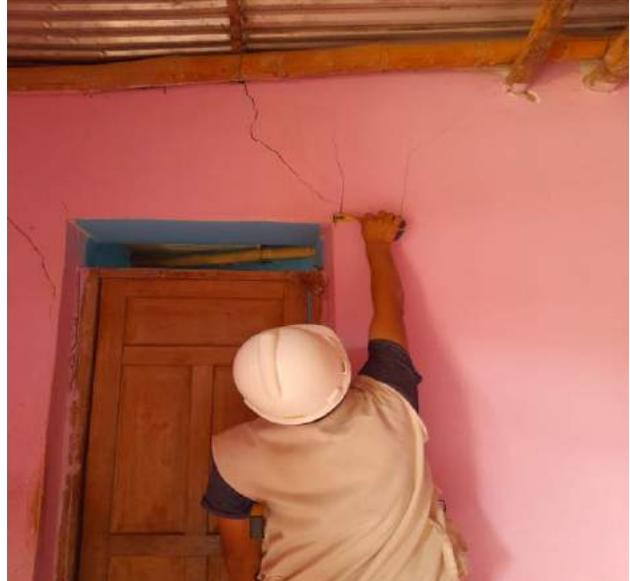
Presencia de fisuras cerca a vanos y puertas.

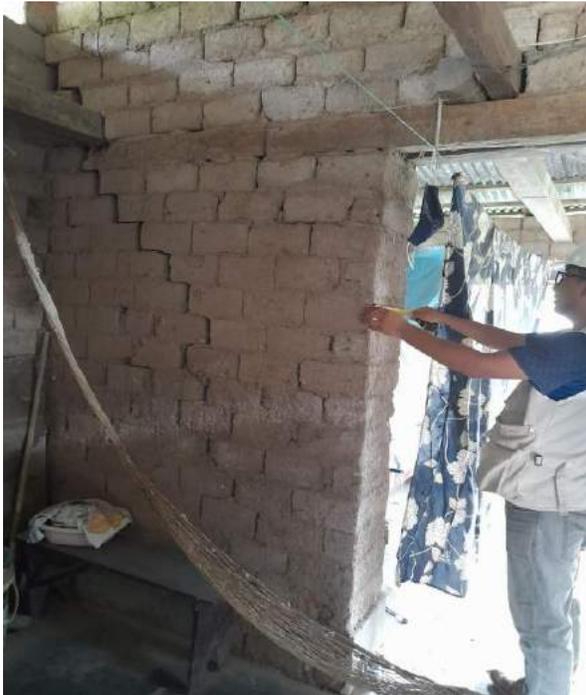
Vivienda 30.

Grieta oblicua en muro interno.

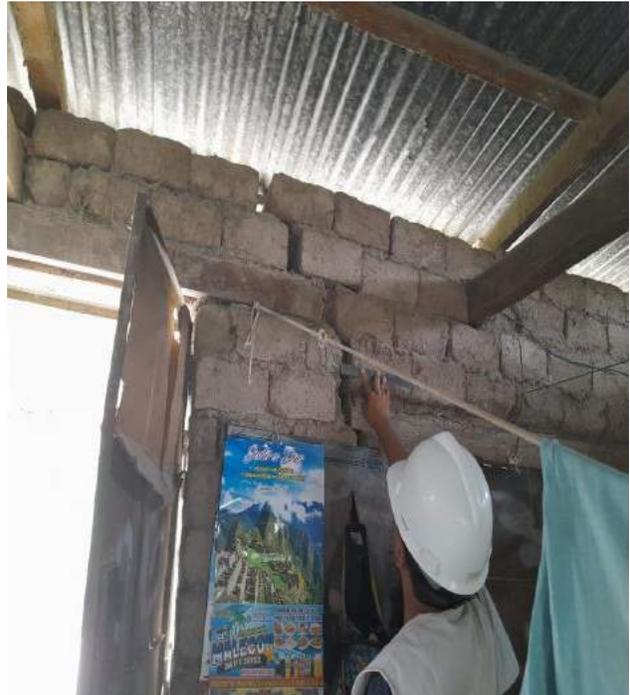
Grietas cerca a vanos, puertas y dintel.
