**UNIVERSIDAD NACIONAL DE CAJAMARCA**

**TESIS**

**“EVALUACIÓN PATOLÓGICA DEL PUESTO DE SALUD  
NIVEL I-2 DE MATARA - CAJAMARCA”**

**TESIS PARA OPTAR EL TÍTULO PROFESIONAL DE  
INGENIERO CIVIL**

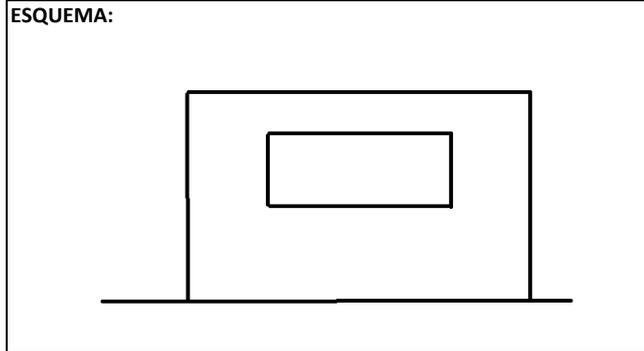
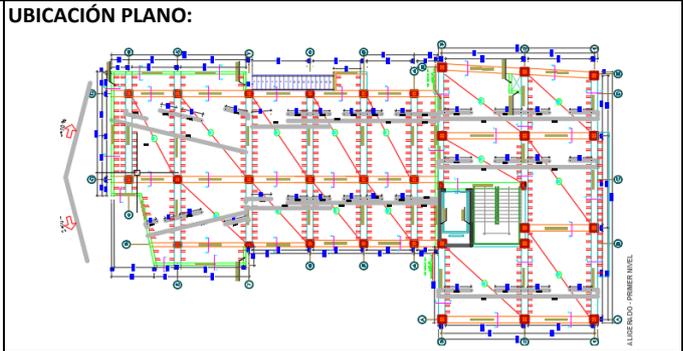
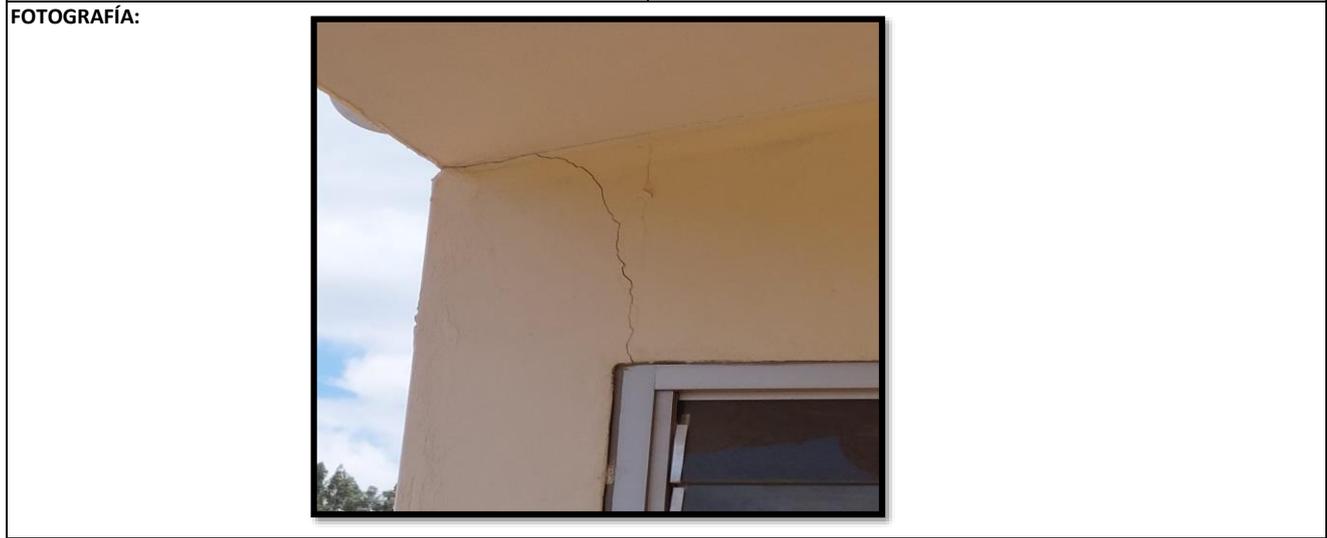
**OBSERVACIONES:** Se muestra la presencia de fisura vertical en la union ventana con viga, generada por errores constructivos debido a la falla de adherencia. Según el ACI 364.1R(1194) las fallas en la etapa de ejecución como falta de adherencia en muros y vigas se considera de caracter LEVE

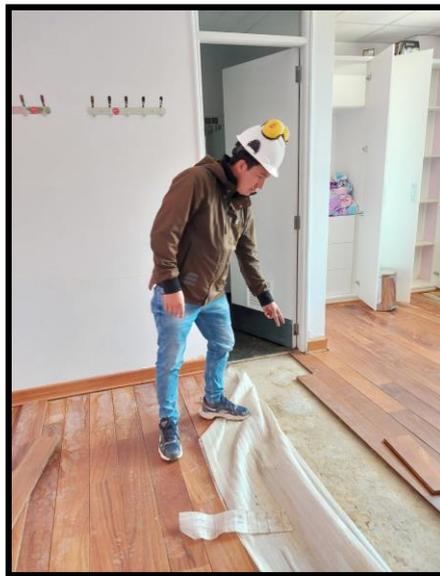
**OBSERVACIONES:** Se muestra la falla de adherencia entre el acabado con la parte estructural de la losa; esto debido a fallas en el proceso constructivo y presencia de filtraciones a los alrededores del mismo. Según el ACI 364.1R(1194) las fallas por protección de la estructura frente a la humedad son de carácter MODERADO.

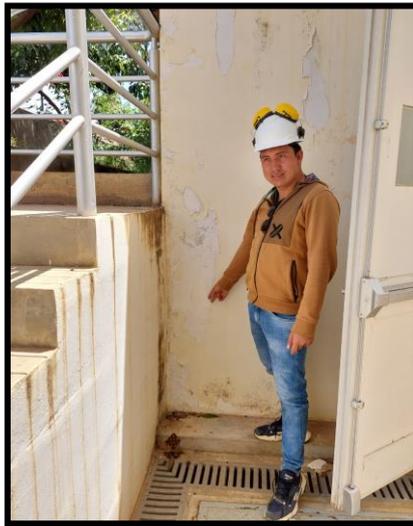
**OBSERVACIONES:** Se muestra manchas y descaramiento en la superficie del muro debido a la presencia constante de humedad debido a la presencia de las lluvias. Esta patología ocurre debido a un inadecuado diseño de cubierta a todas las áreas del puesto de salud de Matara. Según el ACI 364.1R(1194) las fallas por protección de la estructura frente a la humedad son de caracter MODERADO.

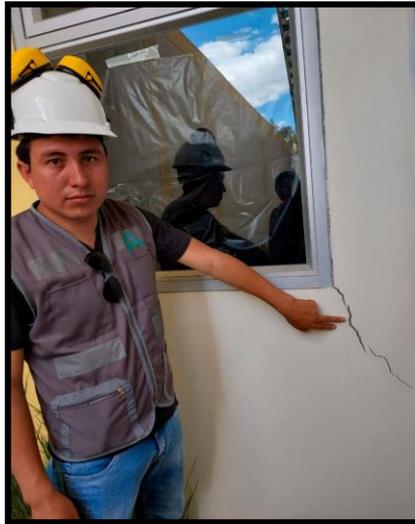
**OBSERVACIONES:** Se muestra una fisura entre muro y ventana producto de un error en el proceso constructivo. Según el ACI 364.1R(1194) las fallas por confinamiento de muros son de caracter LEVE.

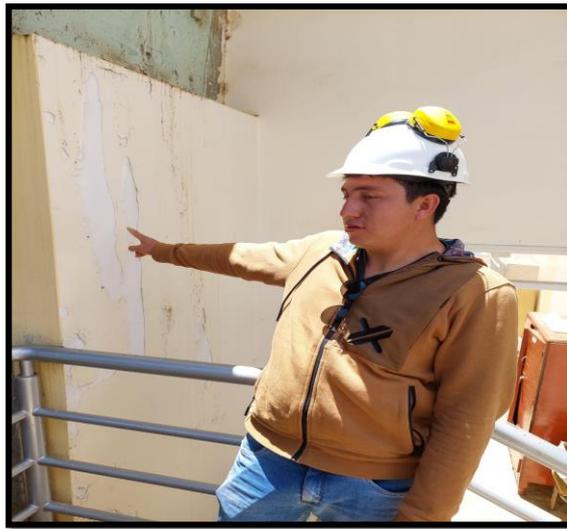
**OBSERVACIONES:** Se muestra manchas y descaramiento en la superficie del muro debido a la presencia constante de humedad debido a la presencia de las lluvias. Esta patología ocurre debido a un inadecuado diseño de cubierta a todas las áreas del puesto de salud de Matara. Según el ACI 364.1R(1194) las fallas por protección de la estructura frente a la humedad son de caracter MODERADO.

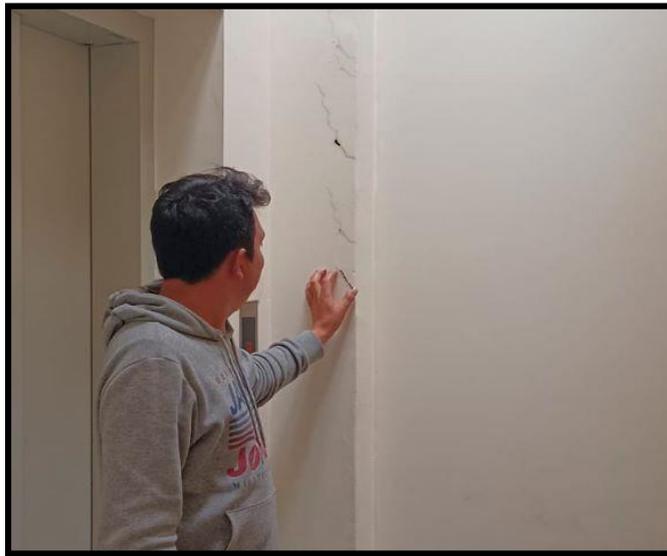
**OBSERVACIONES:** Se muestra falla por acciones mecánicas del concreto, como sobrecarga en el elemento estructural. Según el ACI 364.1R(1194) las fisuras por sobrecarga y acciones mecánicas del concreto son de carácter SEVERO

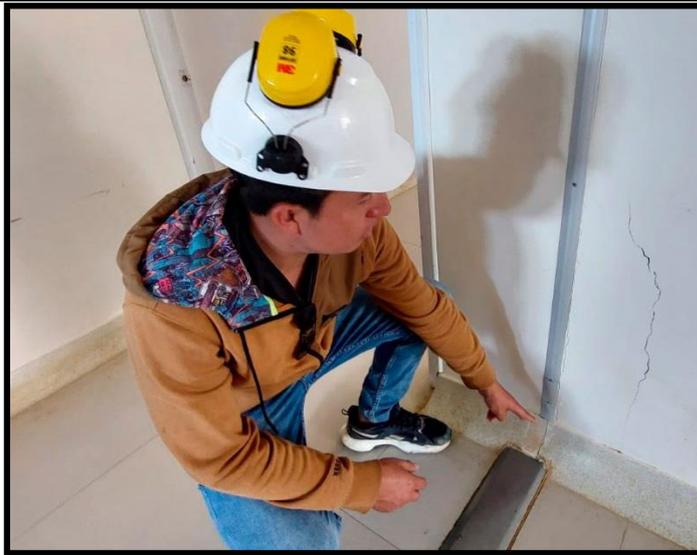
**OBSERVACIONES:** Se muestra una grieta longitudinal de aproximadamente 2.5 mm de espesor en el elemento estructural. Según ACI 364.1R, (1194) cuando presenta esta característica se considera fisura MODERADO.

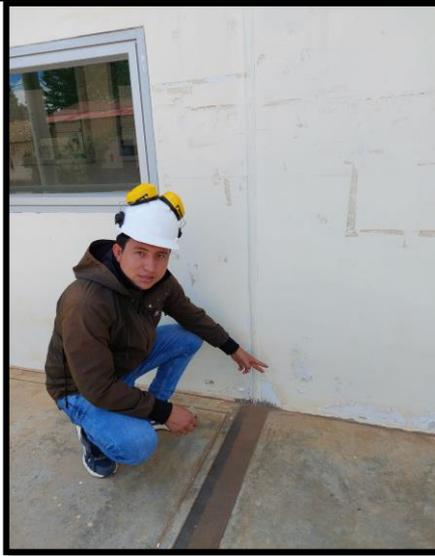
**OBSERVACIONES:** Se muestra manchas y descaramiento en la base del muro debido a la presencia constante de humedad debido a la presencia de las lluvias y rompimiento de tuberías. Esta patología ocurre debido a un inadecuado diseño de cubierta a todas las áreas del puesto de salud de Matara y un pésimo proceso constructivo. Según el ACI 364.1R(1194) las fallas por protección de la estructura frente a la humedad son de caracter MODERADO.

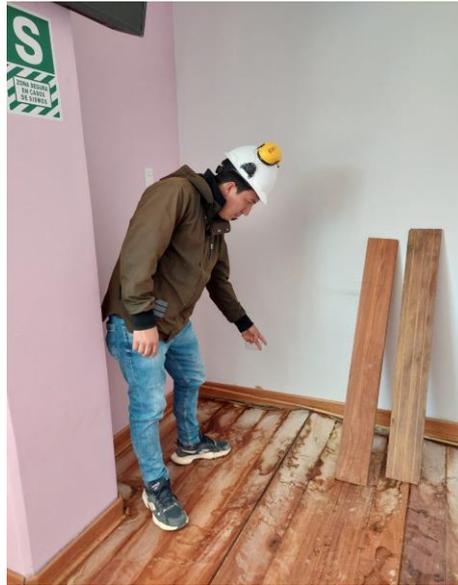
**OBSERVACIONES:** Se muestra la falla de adherencia entre el acabado con la parte estructural de la losa; esto debido a fallas en el proceso constructivo y presencia de filtraciones a los alrededores del mismo. Según el ACI 364.1R(1194) las fallas por protección de la estructura frente a la humedad son de carácter MODERADO.

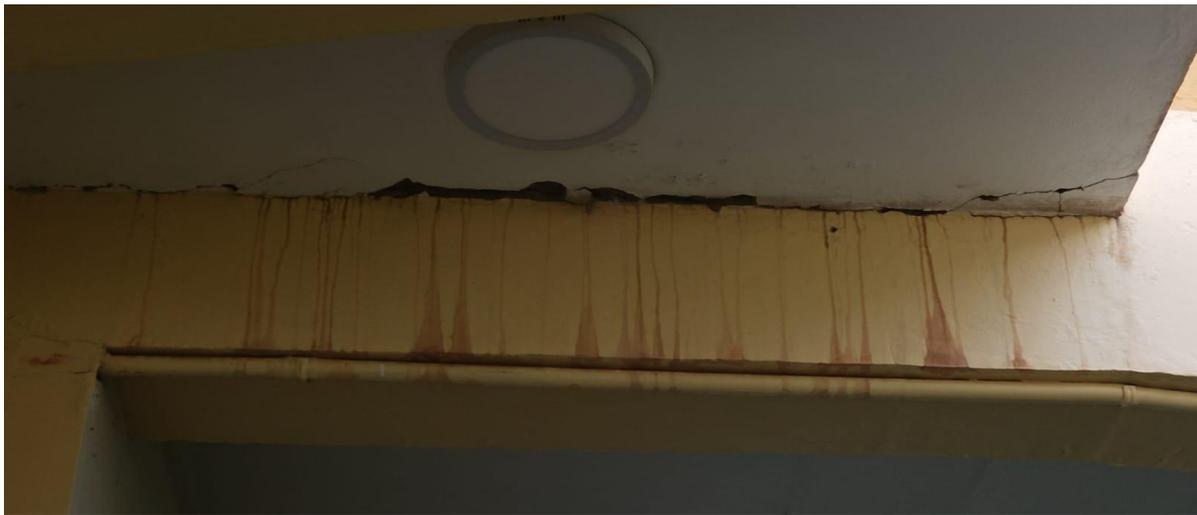
**OBSERVACIONES:** Se muestra la presencia de fisura entre losa y viga, además de presentar problemas de humedad lo cual dificulta el sistema eléctrico del puesto de salud I-2. Según el ACI 364.1R(1194) las fallas por acciones físicas del concreto como humedad es de carácter MODERADO

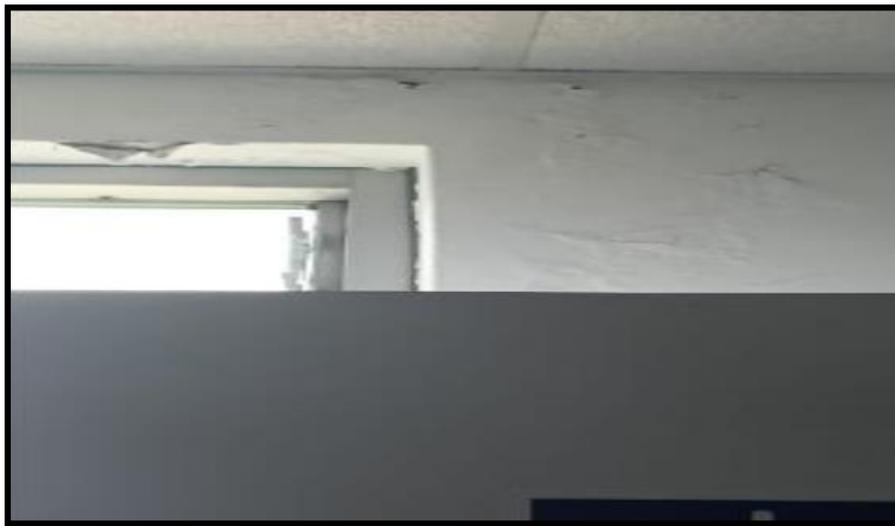
**OBSERVACIONES:** Se muestra la presencia de patologia debido a las filtraciones de agua de la losa del siguiente nivel. Según el ACI 364.1R(1194) las fallas por protección de la estructura frente a la humedad son de caracter MODERADO.

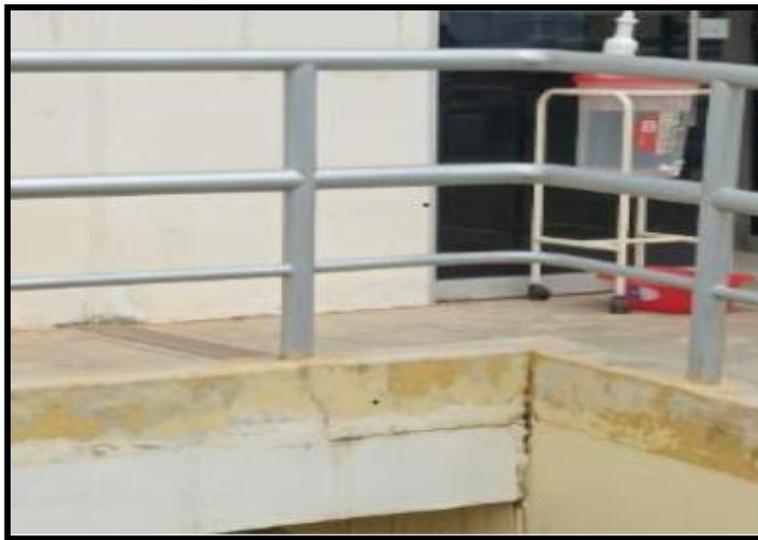
**OBSERVACIONES:** Se muestra la presencia de rajadura entre losa y viga, además de presentar problemas de humedad lo cual dificulta el sistema eléctrico del puesto de salud I-2. Según el ACI 364.1R(1194) las fallas por falta de juntas y problemas en confinamiento de muros es MODERADO

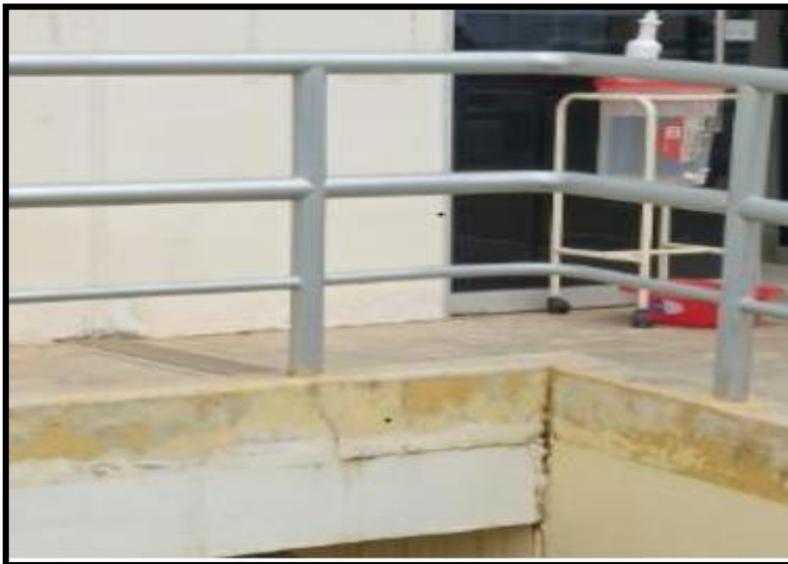
**OBSERVACIONES:** Se muestra la presencia de rajadura entre losa y viga, además de presentar problemas de humedad lo cual dificulta el sistema eléctrico del puesto de salud I-2. Según el ACI 364.1R(1194) las fallas por falta de juntas y problemas en confinamiento de muros es MODERADO

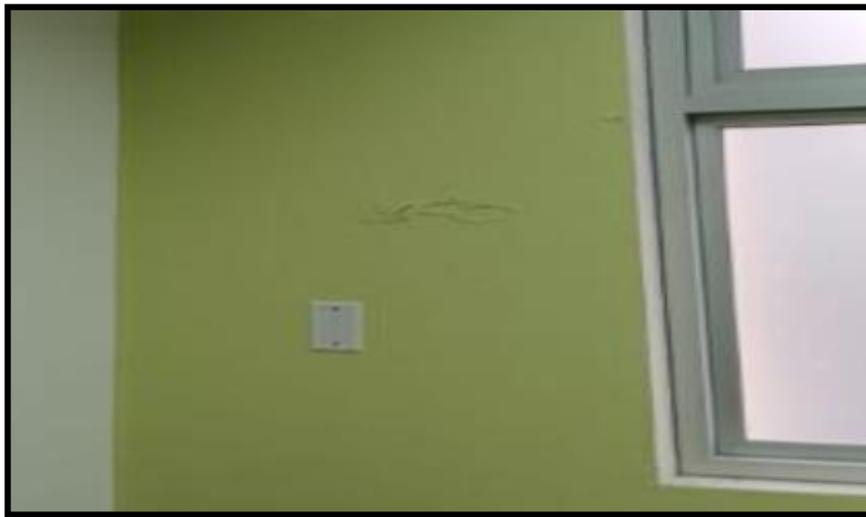
**OBSERVACIONES:** Se muestra la presencia de rajadura en muro, además de presentar problemas de humedad lo cual dificulta el sistema eléctrico del puesto de salud I-2. Según el ACI 364.1R(1194) las fallas por falta de juntas y por humedad es MODERADO

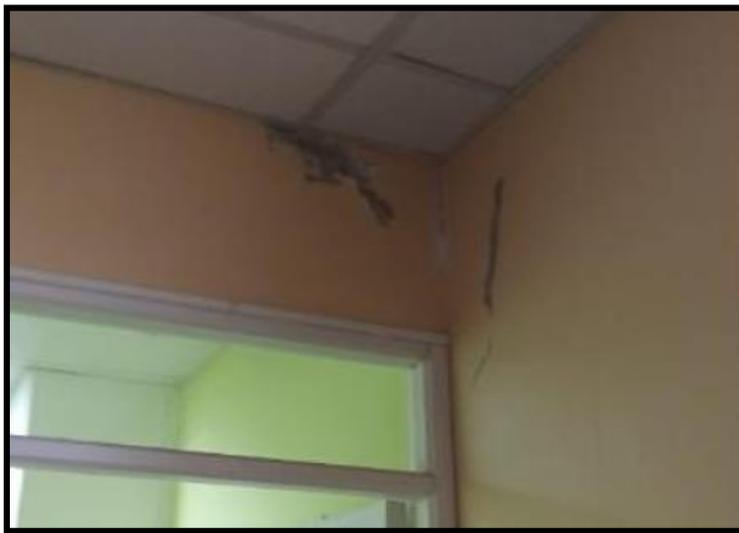
**OBSERVACIONES:** Se muestra la presencia de rajadura entre losa y viga, además de presentar problemas de humedad lo cual dificulta el sistema eléctrico del puesto de salud I-2. Esta patología ocurre debido a un inadecuado diseño de cubierta a todas las áreas del puesto de salud de Matara. Según el ACI 364.1R(1194) las fallas por protección de la estructura frente a la humedad son de carácter MODERADO.

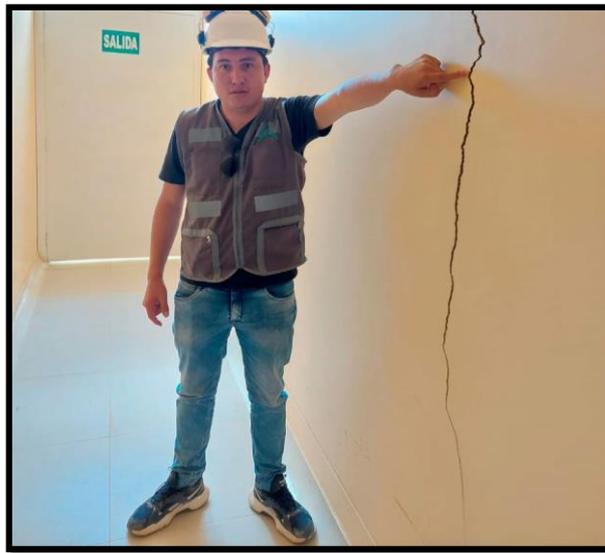
**OBSERVACIONES:** Se muestra la presencia de rajadura entre el muro de albañilería. Según el ACI 364.1R(1194) las fallas por confinamiento de muros son de carácter MODERADO.

Sellar las fisuras, hacer una limpieza del área, posteriormente pintar la zona afectada
