**UNIVERSIDAD NACIONAL DE CAJAMARCA**  
**FACULTAD DE INGENIERÍA**  
**ESCUELA ACADÉMICO PROFESIONAL DE INGENIERÍA CIVIL**

**“ESTADO DE CONDICIÓN DEL PAVIMENTO RÍGIDO MEDIANTE EL  
MÉTODO DEL PCI DE LA AV. SAN PEDRO DEL DISTRITO DE CUMBA,  
PROVINCIA DE UTCUBAMBA, REGIÓN AMAZONAS, 2023”.**

**PRESENTADO POR:  
Bach. FREDDY LINCOL SÁNCHEZ DELGADO**

**JAÉN – PERÚ  
2023**

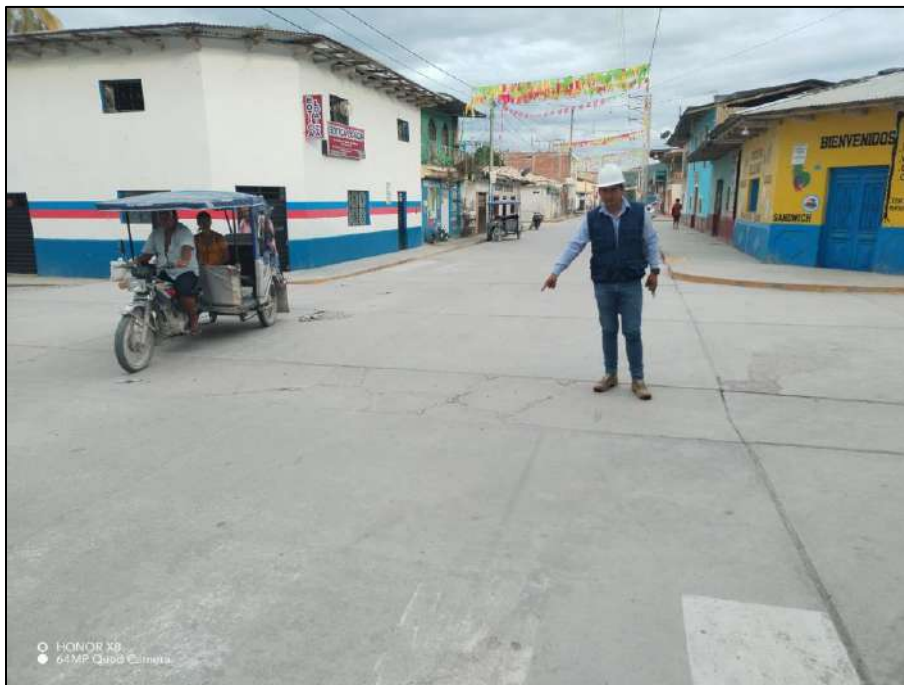
*Figura 73: Se observa la identificación de las fallas y la cuantificación de las mismas, específicamente en la UM-09 de la sección 1, ubicada en la cuadra 8 de la vía en estudio.*

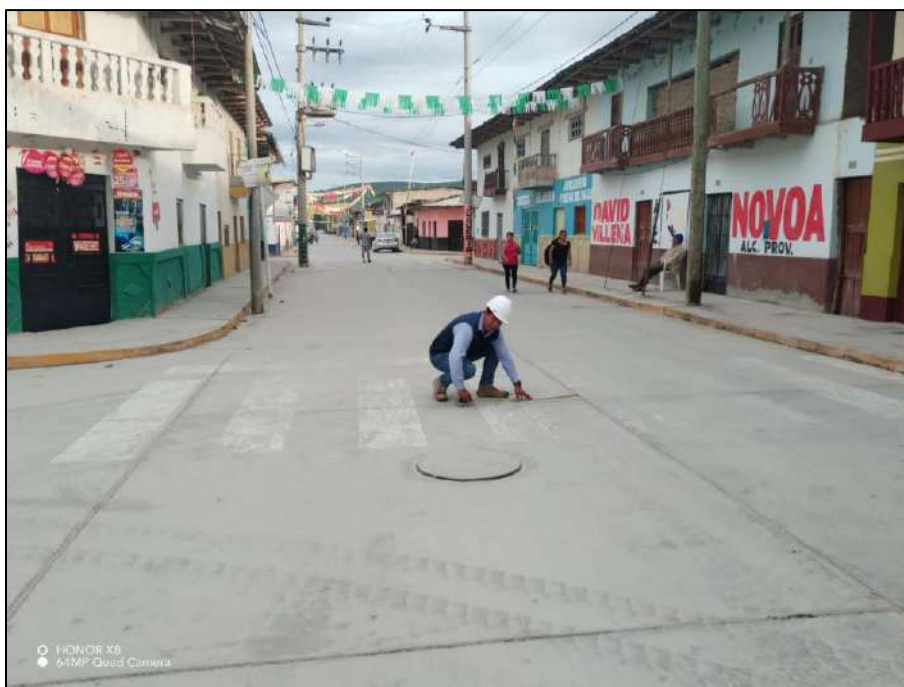
*Figura 74: Se observa la identificación de las fallas y la cuantificación de las mismas, específicamente en la UM-01 de la sección 2, ubicada en la cuadra 10 de la vía en estudio.*

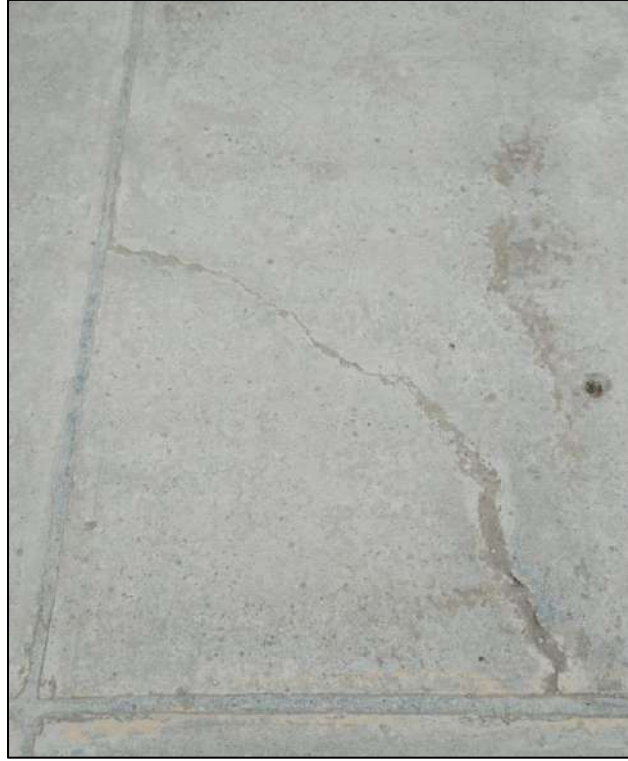
*Figura 75: Grieta de esquina, observada en la UM-01 de la Sección 01.*

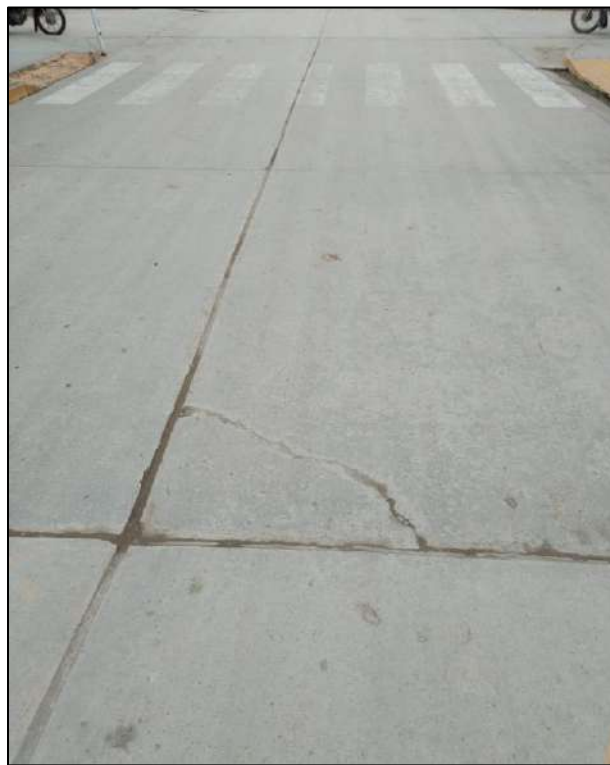
*Figura 76: Grieta de esquina, observada en la UM-07 de la Sección 01.*

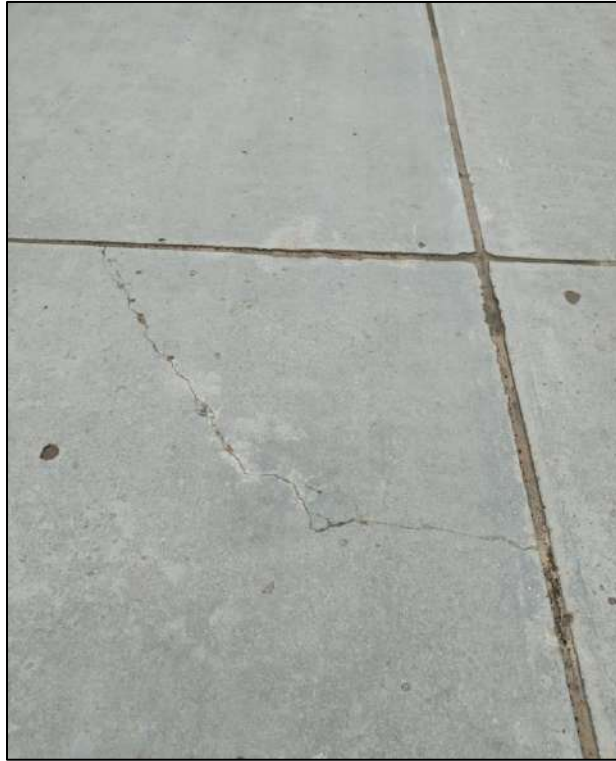
*Figura 77: Grieta de esquina, observada en la UM-07 de la Sección 02.*

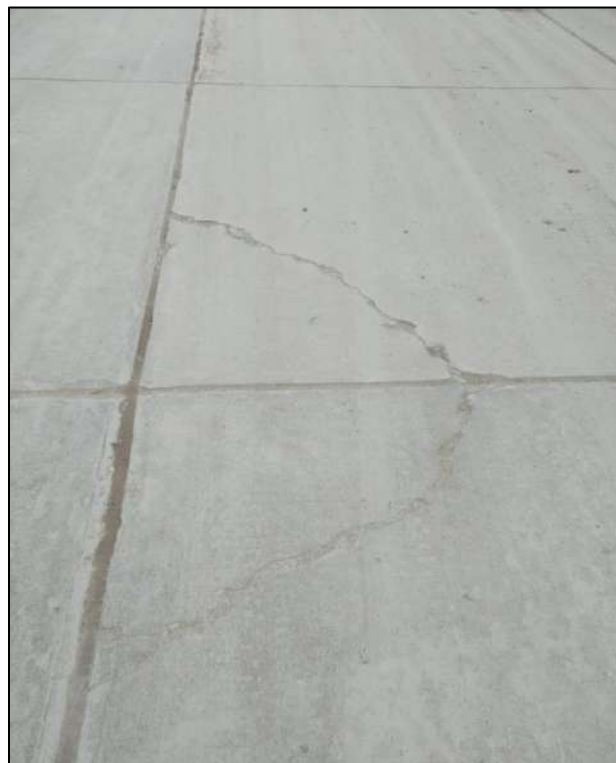
*Figura 78: Grieta de esquina, observada en la UM-09 de la Sección 02.*

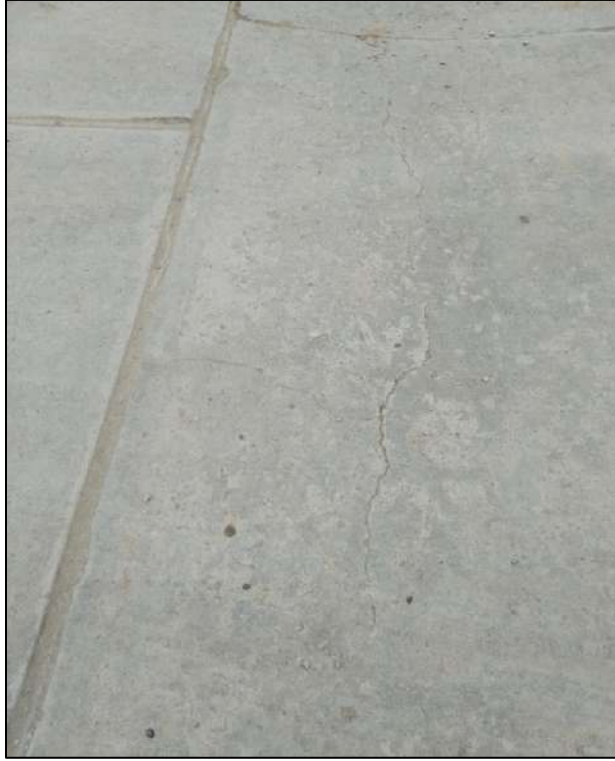
*Figura 79: Grieta lineal, observada en la UM-01 de la Sección 01.*

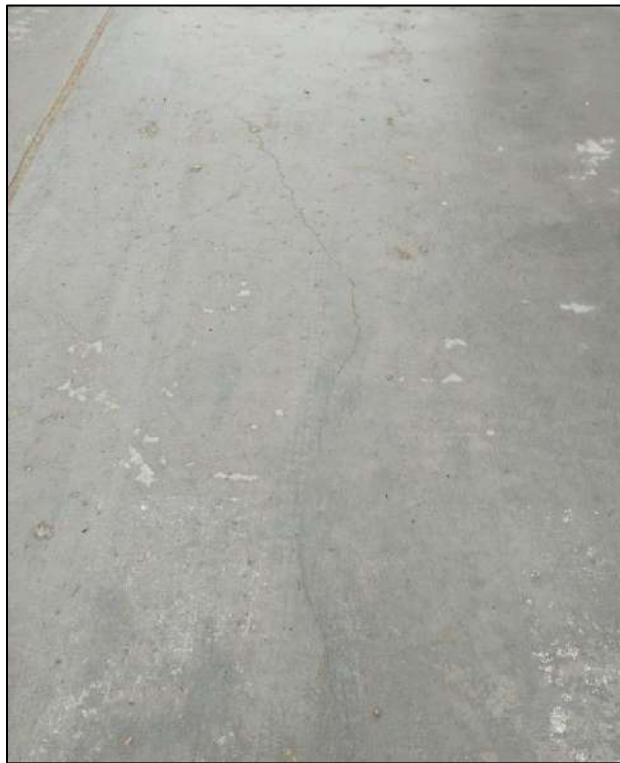
*Figura 80: Grieta lineal, observada en la UM-04 de la Sección 01.*

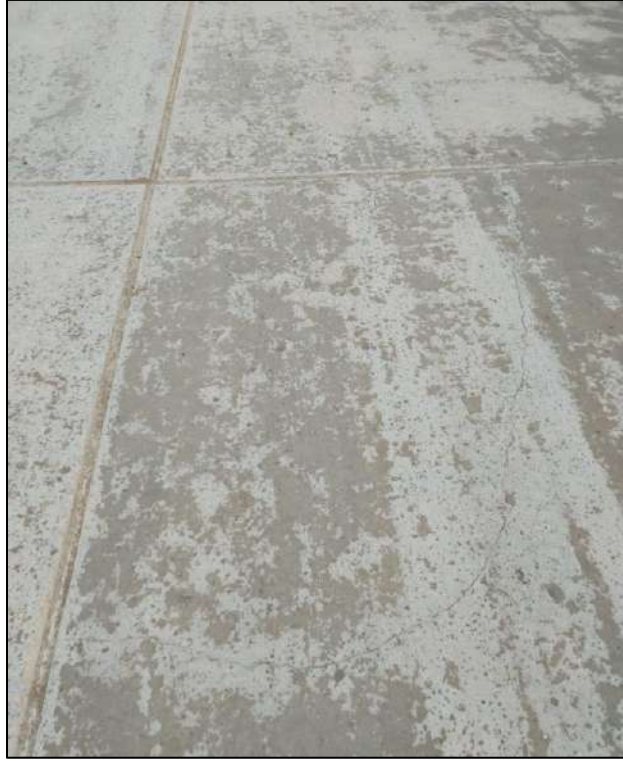
*Figura 81: Grieta lineal, observada en la UM-06 de la Sección 01.*

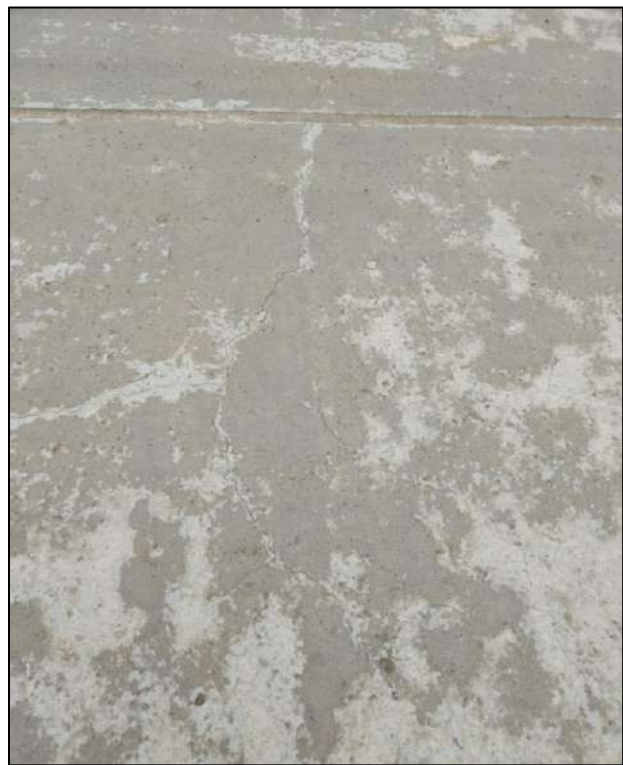
*Figura 82: Grieta lineal, observada en la UM-11 de la Sección 01.*

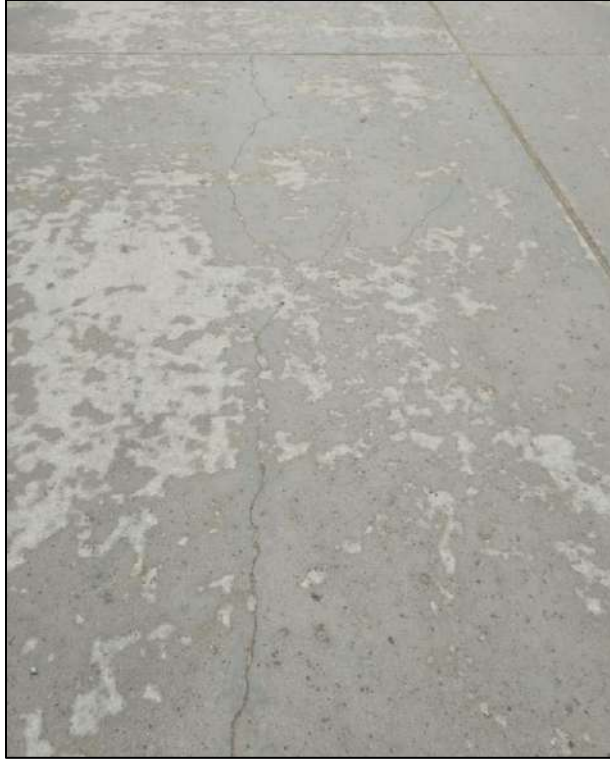
*Figura 83: Grieta lineal, observada en la UM-01 de la Sección 02.*

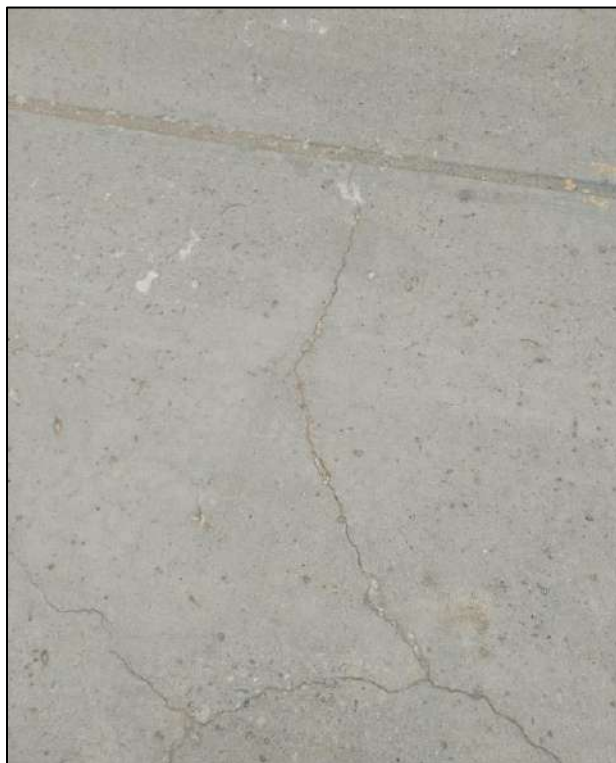
*Figura 84: Grieta lineal, observada en la UM-03 de la Sección 02.*

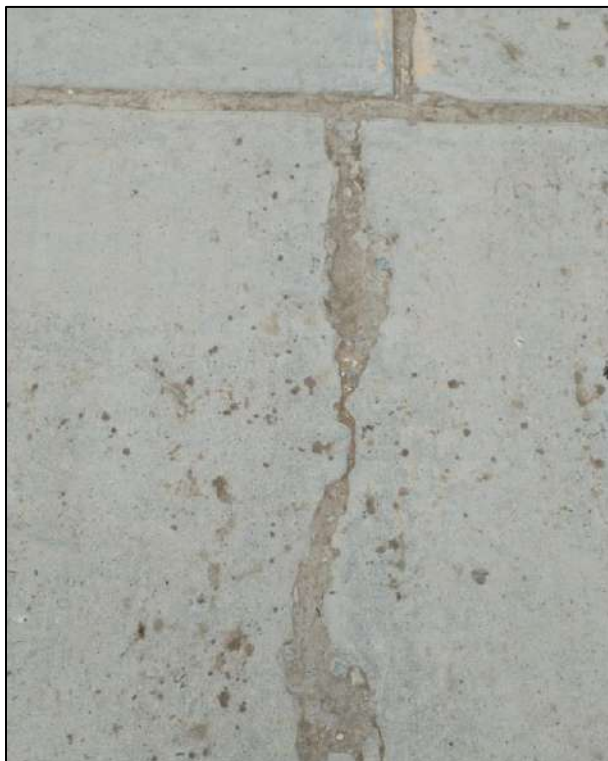
*Figura 85: Grieta lineal, observada en la UM-07 de la Sección 02.*

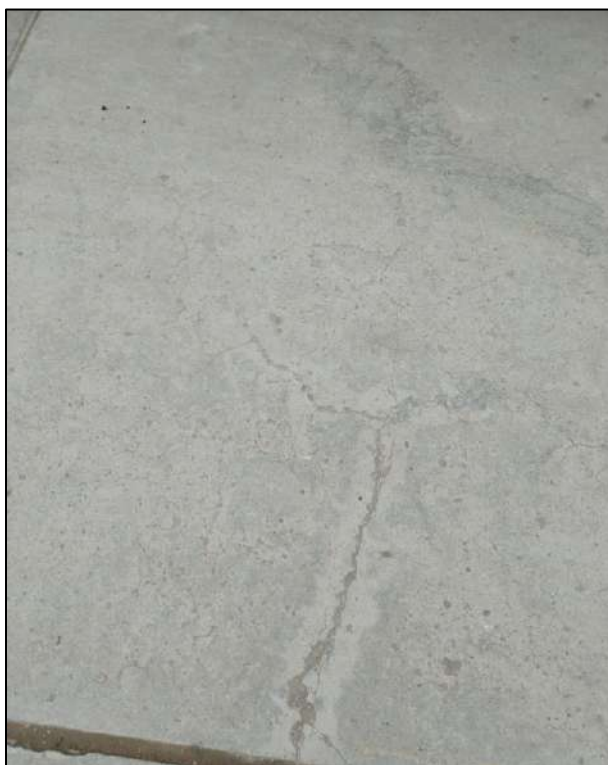
*Figura 86: Grieta lineal, observada en la UM-08 de la Sección 02.*

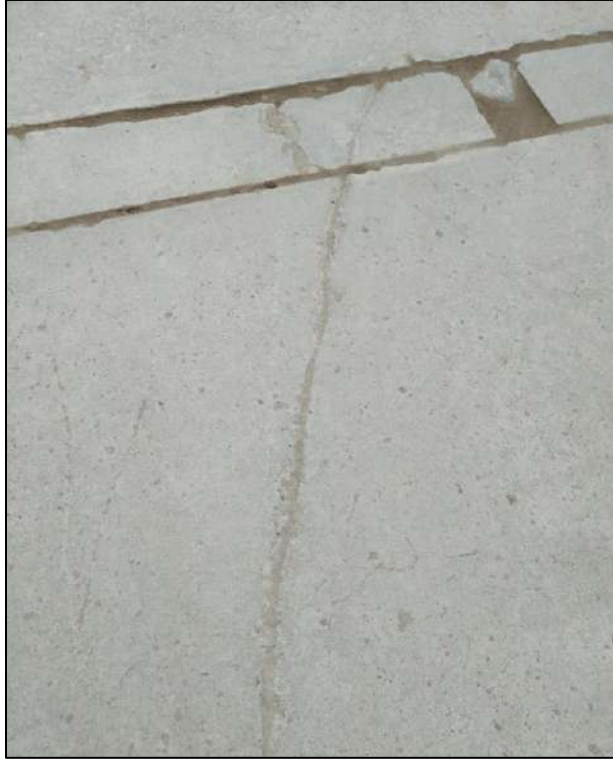
*Figura 87: Parche grande, observada en la UM-05 de la Sección 01.*

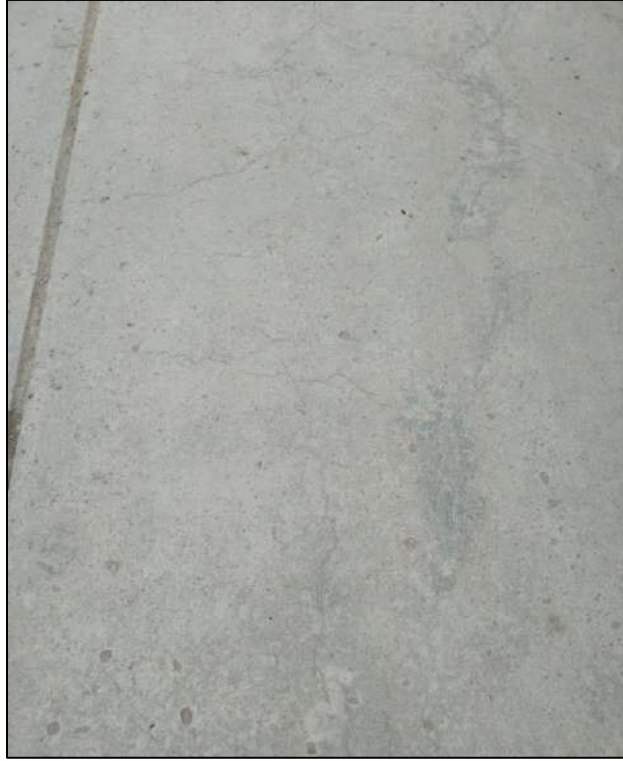
*Figura 99: Grietas de retracción, observadas en la UM-02 de la Sección 01.*

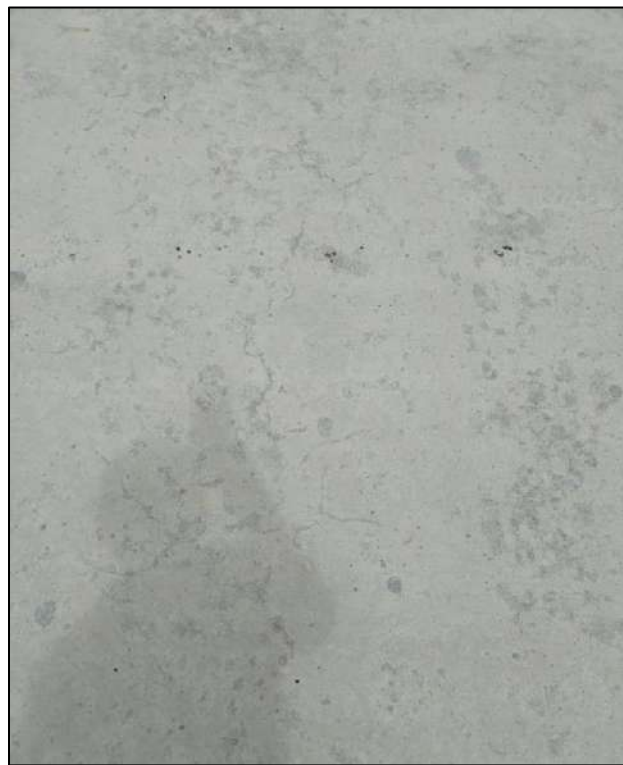
*Figura 100: Grietas de retracción, observadas en la UM-02 de la Sección 01.*

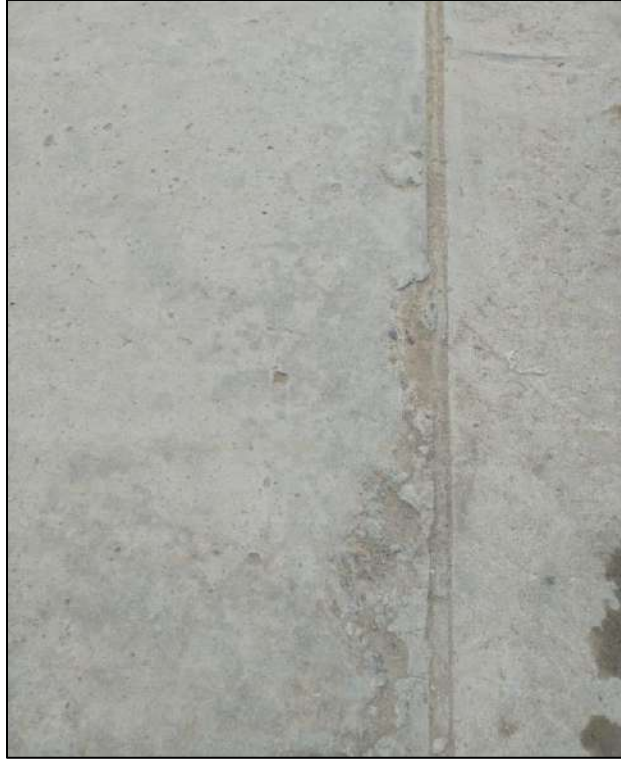
*Figura 101: Descascaramiento de junta, observadas en la UM-11 de la Sección 01.*
