UNIVERSIDAD NACIONAL DE CAJAMARCA

TESIS:

**“EVALUACIÓN PATOLÓGICA DEL CONCRETO ARMADO
DEL BLOQUE I EN LA I.E.S “EL CUMBE” C.P. EL CUMBE,
DISTRITO DE CALLAYUC, CUTERVO – 2023”**

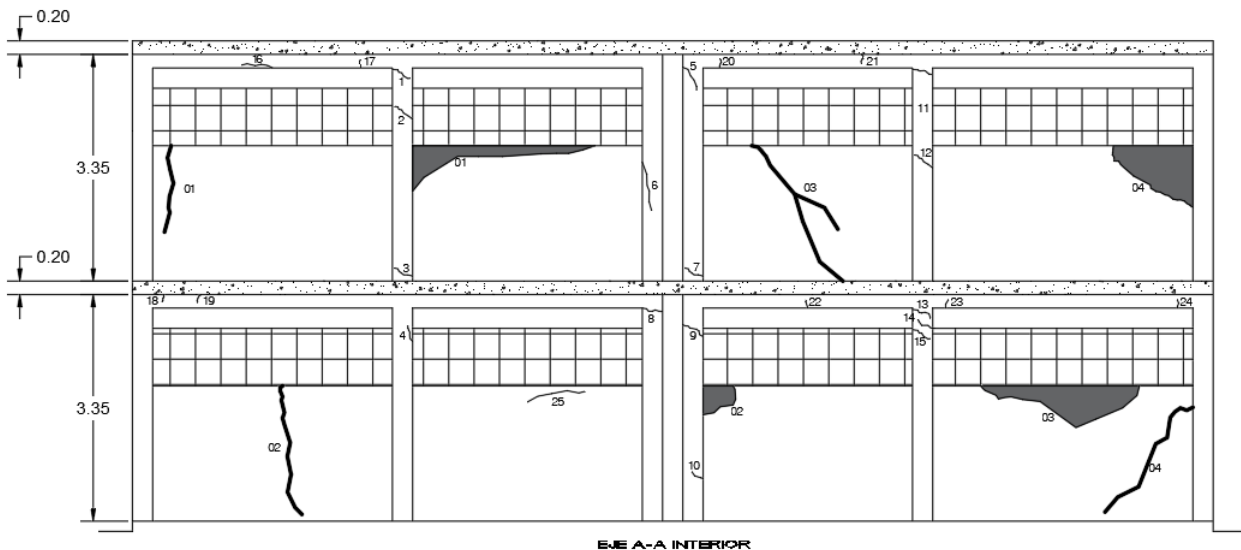
Figura 15. Lesiones encontradas existentes en el eje A-A interior.

COLUMNAS	VIGAS	TABIQUES
<ul style="list-style-type: none"> - C-1 eje 1-1, presenta fisuras en el segundo nivel. - C-3 eje 2-2, no presenta lesiones. - C-5 eje 3-3, presenta fisuras. - C-7 eje 4-4, presenta fisuras. - C-9 eje 5-5, presenta fisuras y humedad. 	<ul style="list-style-type: none"> - Viga entre eje 1-1 y 2-2, presenta lesiones por fisuramiento. - Viga entre eje 2-2 y 3-3, no presenta lesiones. - Viga entre eje 3-3 y 4-4, presenta fisuras. - Viga entre eje 4-4 y 5-5, presenta fisuras en el primer nivel. 	<ul style="list-style-type: none"> - Tabique entre eje 1-1 y 2-2, presenta grietas y fisuramiento. - Tabique entre eje 2-2 y 3-3, presenta lesiones por fisuramiento y humedad. - Tabique entre eje 3-3 y 4-4, presenta grietas y lesiones por humedad. - Tabique entre eje 4-4 y 5-5, presenta grietas y lesiones por humedad.

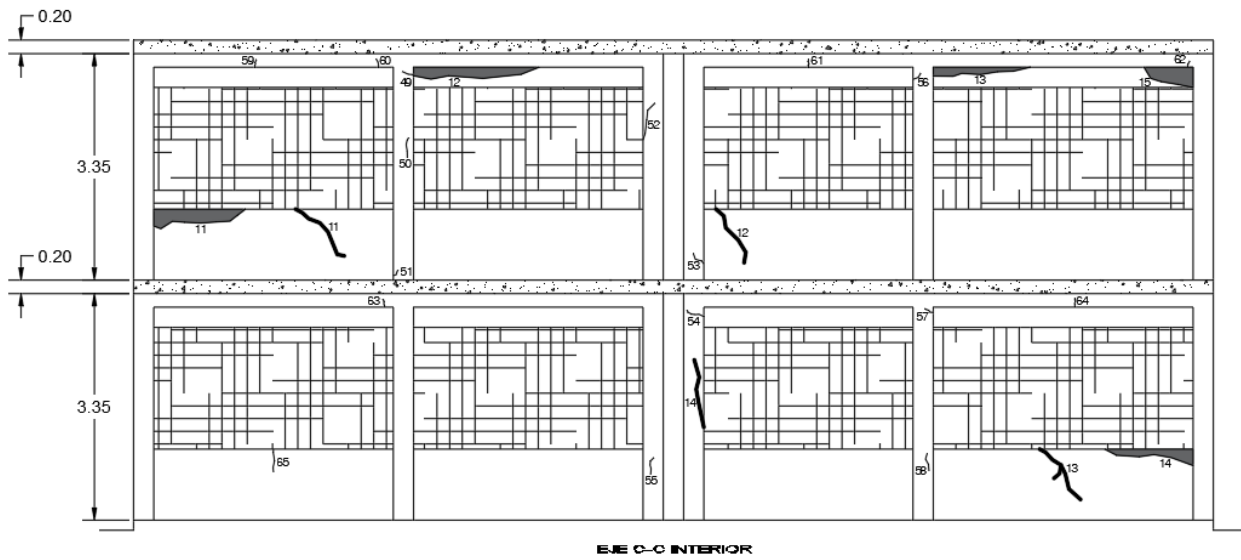
Figura 16. Lesiones encontradas existentes en el eje C-C interior.

COLUMNAS	VIGAS	TABIQUES
<ul style="list-style-type: none"> - C-2 eje 1-1, no presenta lesiones. - C-4 eje 2-2, presenta fisuras. - C-6 eje 3-3, presenta fisuras. - C-8 eje 4-4, presenta fisuras. - C-10 eje 5-5, no presenta lesiones. 	<ul style="list-style-type: none"> - Viga entre eje 1-1 y 2-2, presenta lesiones por fisuramiento y humedad. - Viga entre eje 2-2 y 3-3, no presenta lesiones. - Viga entre eje 3-3 y 4-4, no presenta lesiones. - Viga entre eje 4-4 y 5-5, presenta humedad. 	<ul style="list-style-type: none"> - Tabique entre eje 1-1 y 2-2, presenta lesiones por fisuramiento. - Tabique entre eje 2-2 y 3-3, presenta lesiones por fisuramiento. - Tabique entre eje 3-3 y 4-4, no presenta lesiones. - Tabique entre eje 4-4 y 5-5, presenta lesiones por fisuramiento.

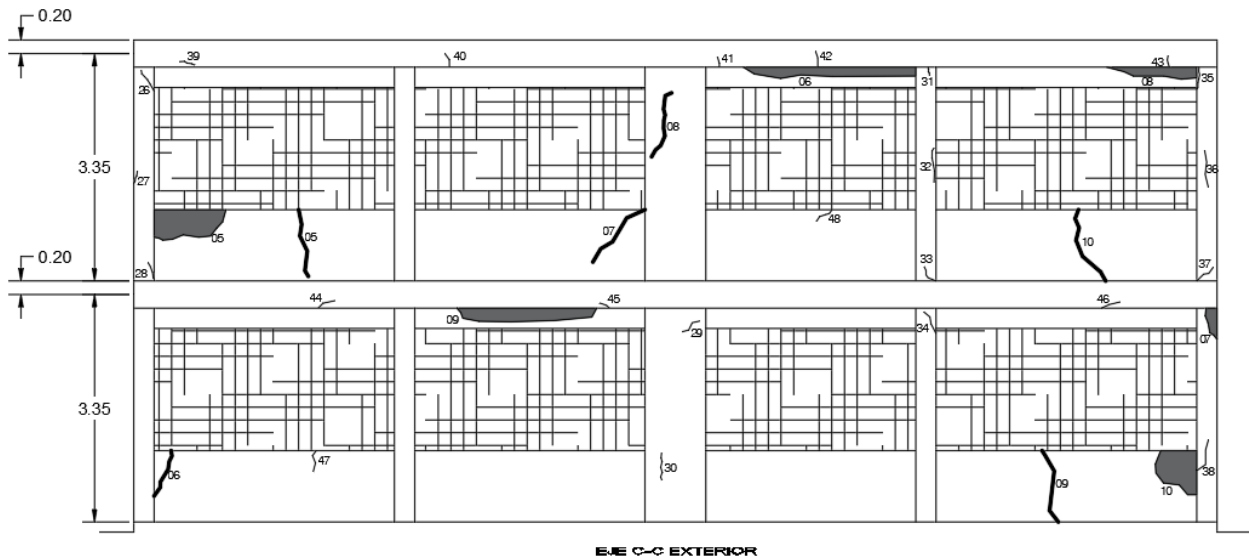
Figura 17. Lesiones encontradas existentes en el eje C-C exterior.

COLUMNAS	VIGAS	TABIQUES
<ul style="list-style-type: none"> - C-2 eje 1-1, presenta fisuras en el segundo nivel. - C-4 eje 2-2, no presenta lesiones. - C-6 eje 3-3, presenta fisuras. - C-8 eje 4-4, presenta fisuras. - C-10 eje 5-5, presenta fisuras y humedad. 	<ul style="list-style-type: none"> - Viga entre eje 1-1 y 2-2, presenta lesiones por fisuramiento y humedad. - Viga entre eje 2-2 y 3-3, no presenta lesiones. - Viga entre eje 3-3 y 4-4, no presenta lesiones. - Viga entre eje 4-4 y 5-5, presenta humedad. 	<ul style="list-style-type: none"> - Tabique entre eje 1-1 y 2-2, presenta lesiones por fisuramiento. - Tabique entre eje 2-2 y 3-3, presenta lesiones por fisuramiento. - Tabique entre eje 3-3 y 4-4, no presenta lesiones. - Tabique entre eje 4-4 y 5-5, presenta lesiones por fisuramiento y humedad.

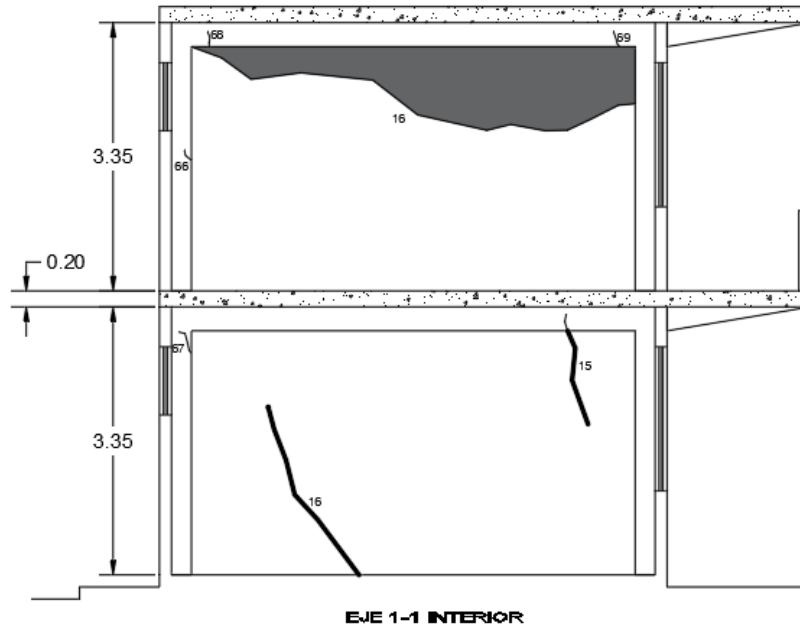
Figura 18. Lesiones encontradas existentes en el eje 1-1 interior.

COLUMNAS	VIGAS	MURO
<ul style="list-style-type: none"> - C-2 eje A-A, presenta fisuras verticales. - C-2 eje B-B, no presenta lesiones. 	<ul style="list-style-type: none"> - La viga presenta lesiones por fisuramiento en la parte céntrica y por humedad en el volado. 	<ul style="list-style-type: none"> - El muro presenta grietas verticales y humedad.

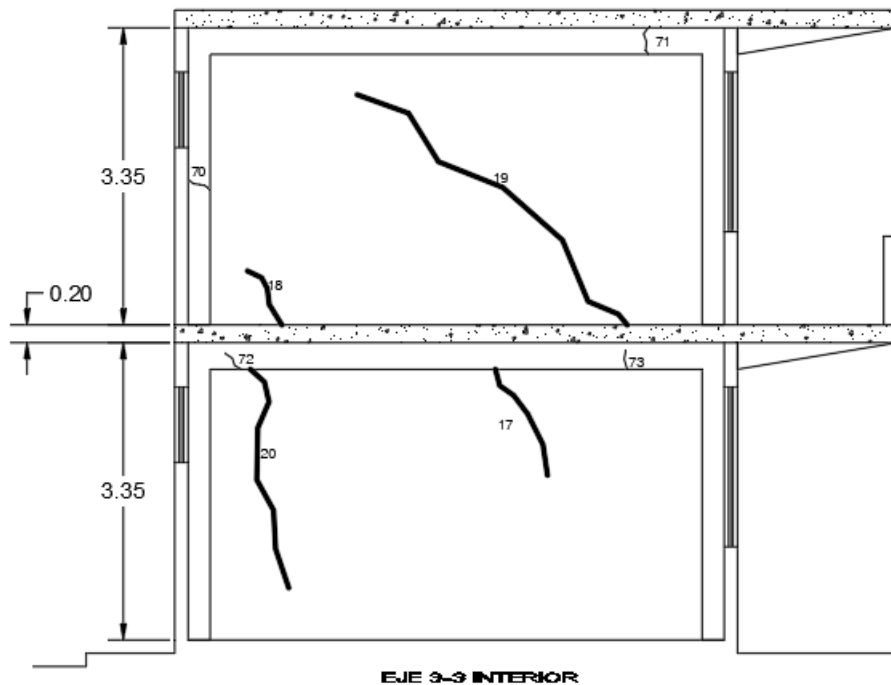
Figura 19. Lesiones encontradas existentes en el eje 3-3 interior.

COLUMNAS	VIGAS	MURO
- C-2 eje A-A, presenta fisuras verticales. - C-2 eje B-B, presenta fisuras diagonales.	- La viga presenta lesiones por fisuramiento.	- El muro presenta grietas verticales.

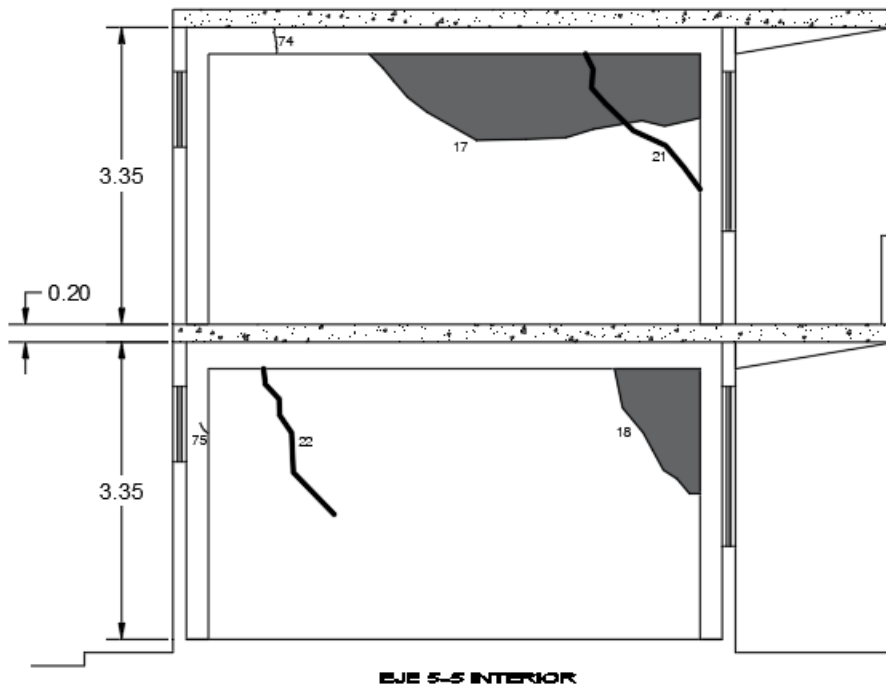
Figura 20. Lesiones encontradas existentes en el eje 5-5 interior.

COLUMNAS	VIGAS	MURO
<ul style="list-style-type: none"> - C-2 eje A-A, presenta fisuras y humedad. - C-2 eje B-B, presenta fisuras. 	<ul style="list-style-type: none"> - La viga presenta lesiones por fisuramiento. 	<ul style="list-style-type: none"> - El muro presenta grietas verticales.

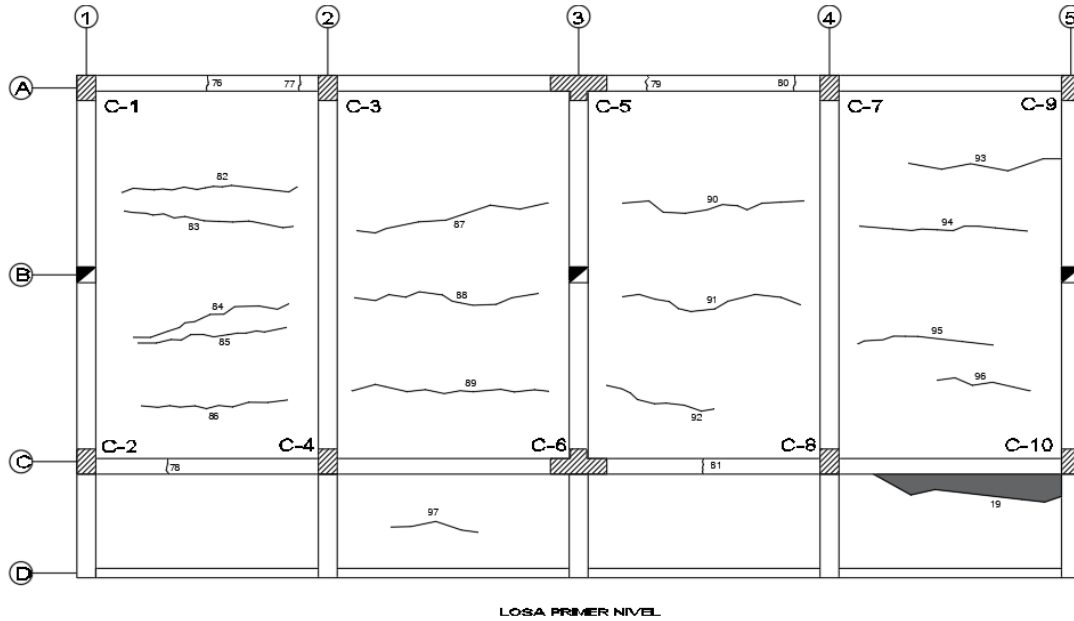
Figura 21. Lesiones encontradas existentes en la losa aligerada del primer nivel.

El paño entre los ejes A-C y 1-2 presenta fisuras y humedad en el primer y segundo nivel, el paño entre los ejes A-C y 2-3 no presenta lesiones, los paños entre los ejes A-C y 3-5 presentó lesiones por humedad y fisuramiento.

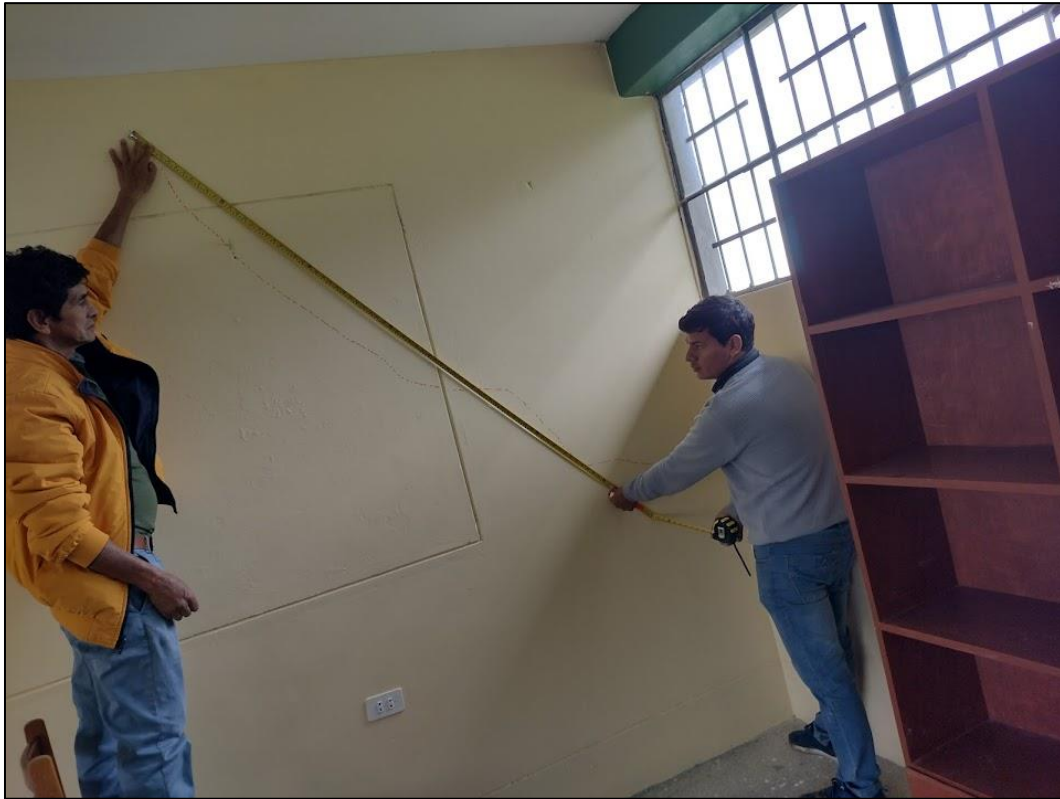
Fotografía 07: Identificación de lesiones en los muros (lesión por grieta).

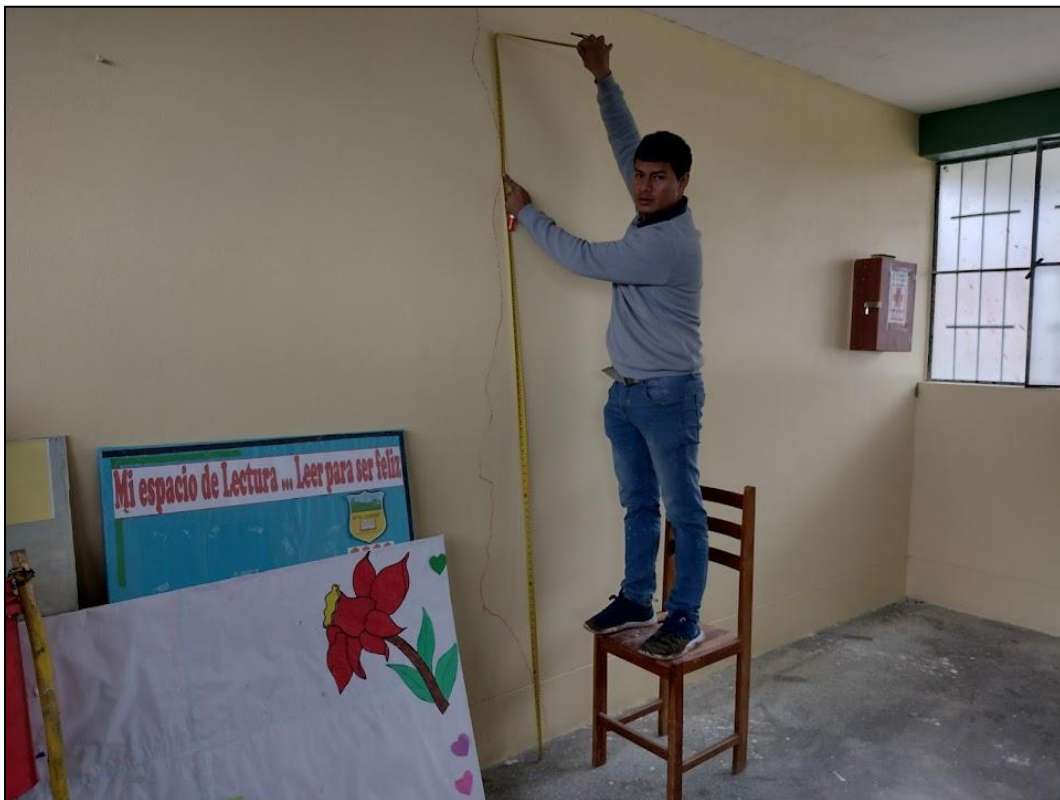
Fotografía 08: Identificación de lesiones en los muros (lesión por grieta).

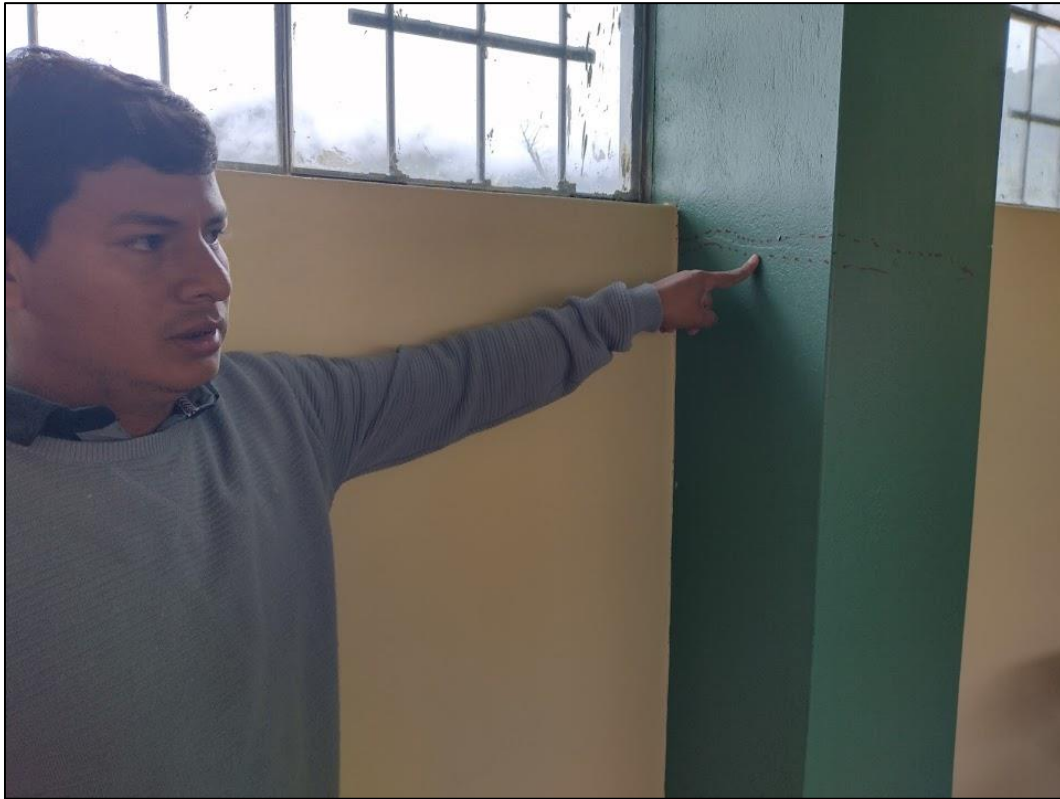
Fotografía 09: Identificación de lesiones en columnas (lesión por fisura).

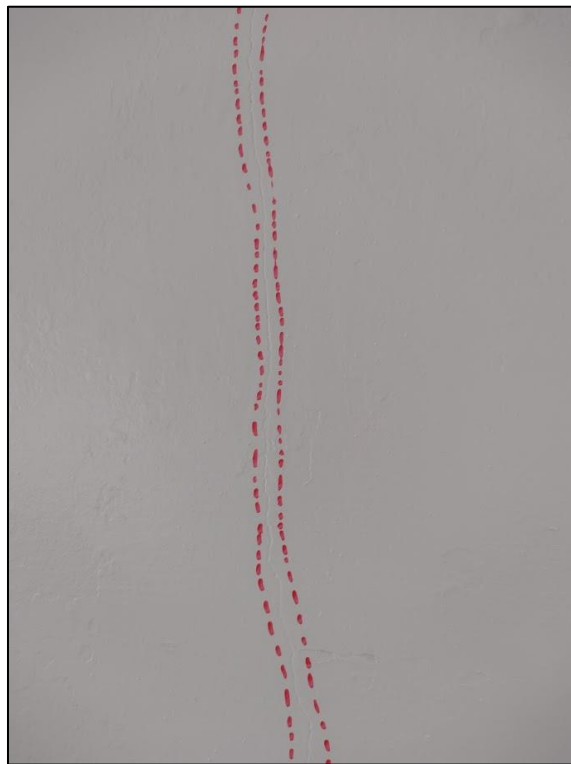
Fotografía 10: Identificación de lesiones en los tabiques (lesión por fisura).

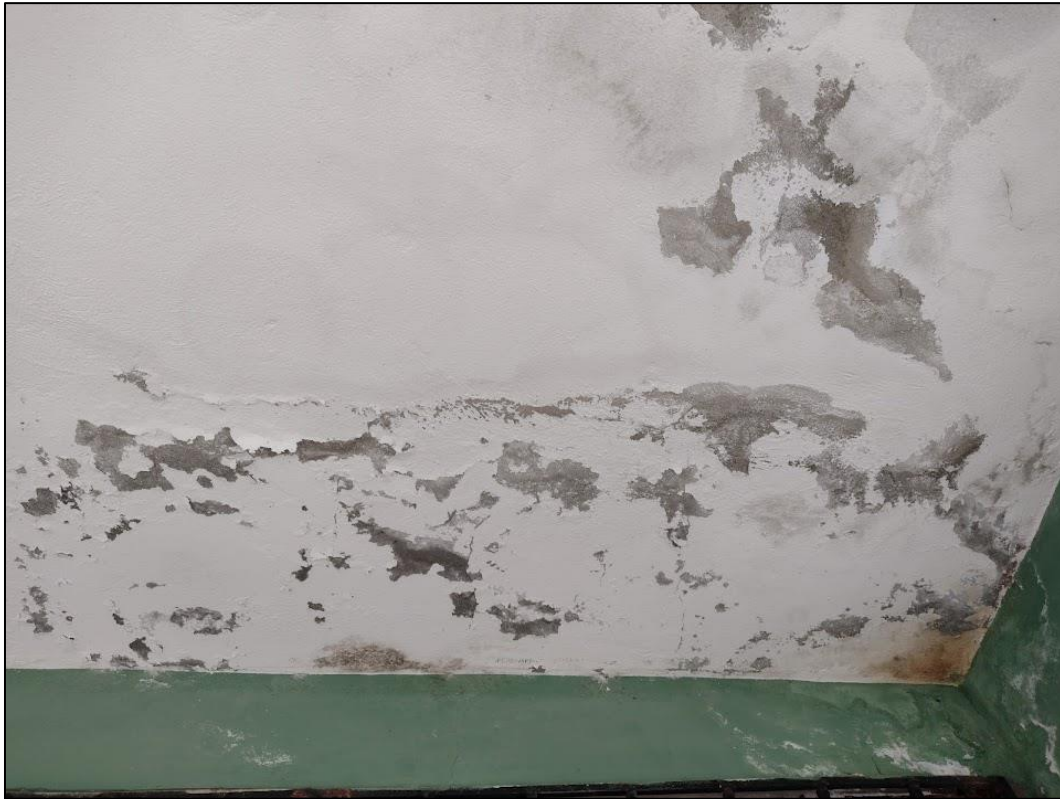
Fotografía 11: Identificación de lesiones en losa aligerada (lesión por humedad).

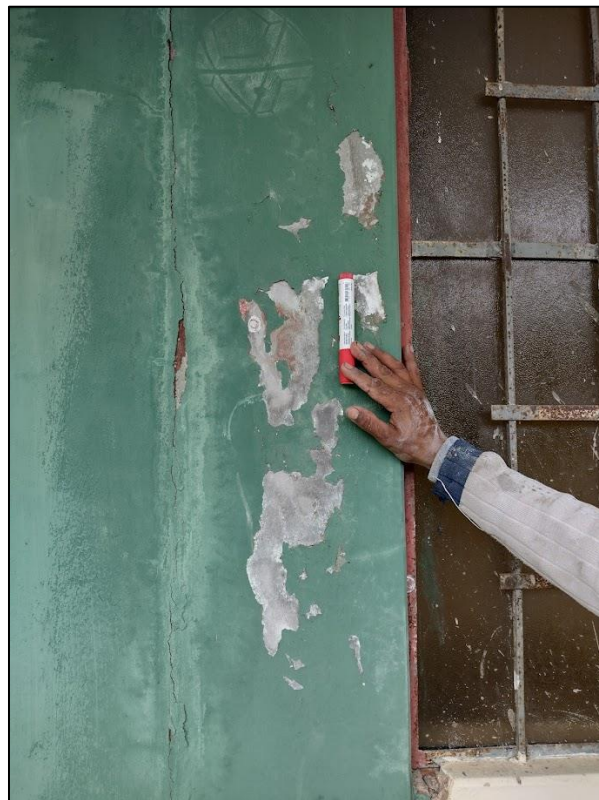
Fotografía 12: Identificación de lesiones en columnas (lesión por humedad y fisuras).
