**EVALUACIÓN PATOLÓGICA DEL PABELLÓN 1 DE LA I.E. ANDRÉS AVELINO
CÁCERES, CON FINES DE REFORZAMIENTO – BAÑOS DEL INCA, 2023**
PARA OPTAR EL TÍTULO PROFESIONAL DE INGENIERO CIVIL

Bach. QUILICHE GUTIERREZ WILLIAM

2023

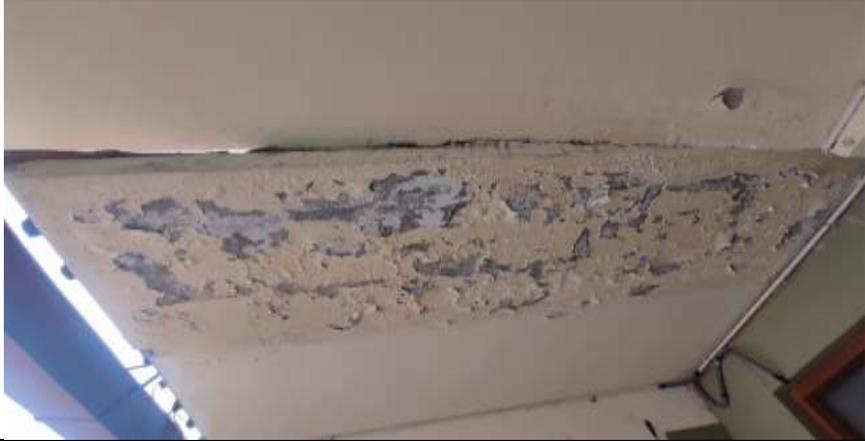
Observación: Se observa la presencia de eflorescencias en el voladizo de la losa del segundo nivel

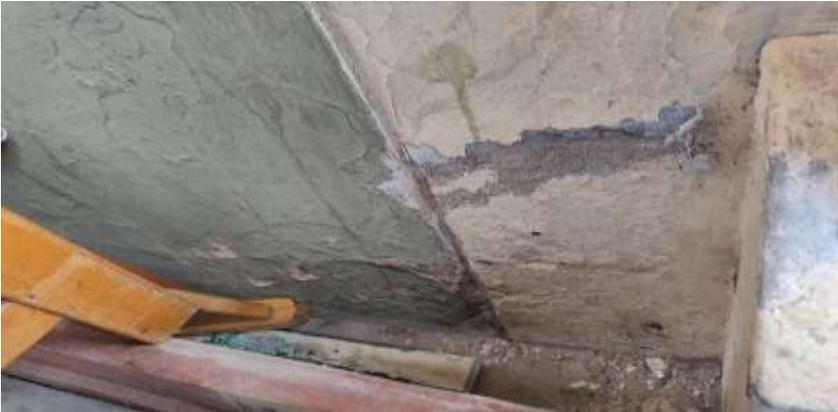
<p style="text-align: center;">Muro y columna eje A-A. Primer piso.</p>
Fotografía

Observación: Se observa la presencia de corrosión del concreto en columna y muro, desprendimiento del recubrimiento, fisuras y humedades.	
Calificación visual	
Grado de la lesión: Moderado	
Afecta al edificio en: seguridad, funcionalidad y aspecto	
Numero de fotografía: 02

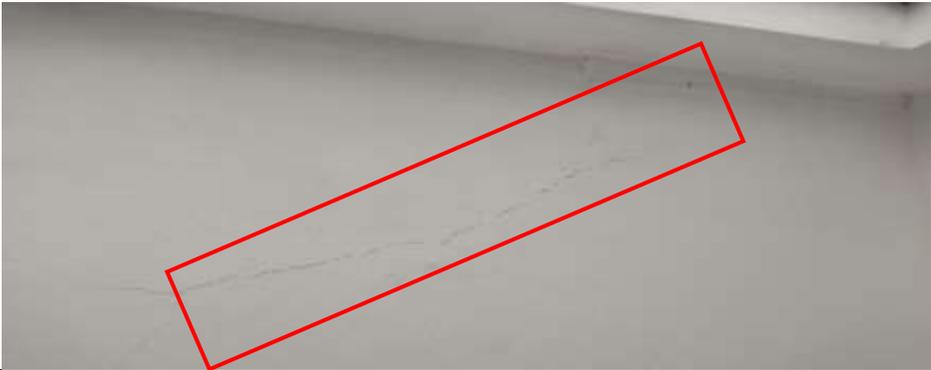
<p align="center">Losa primer ambiente, Tramo K-M</p>

Observación: Se observa la presencia de fisuras a lo largo de toda la losa del primer ambiente (1P-101), comenzando desde la viga principal hasta la siguiente formando un paralelismo con la viga secundaria.

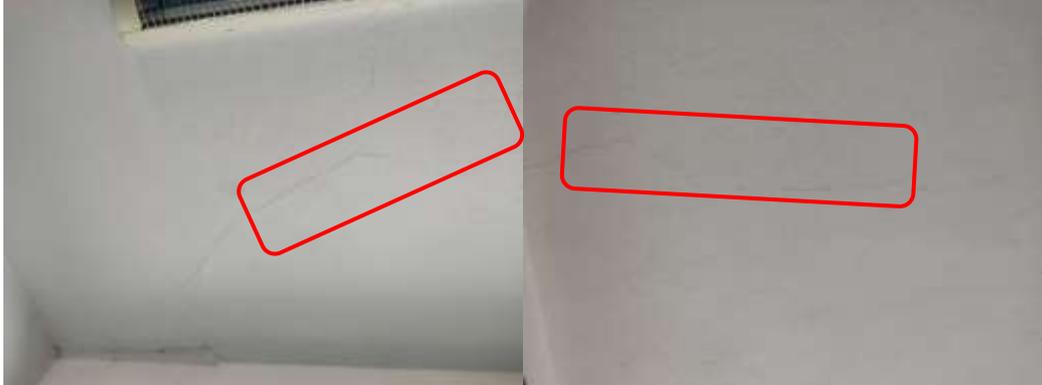
<p style="text-align: center;">Losa primer ambiente, Tramo K-M</p>
Fotografía

Observación: Se observa la presencia de fisuras inclinadas con referencia a la viga secundaria en la losa del primer ambiente (1P-101).	
Calificación visual	
Grado de la lesión: Moderado	
Afecta al edificio en: seguridad, funcionalidad y aspecto	
Numero de fotografía: 04 y 05

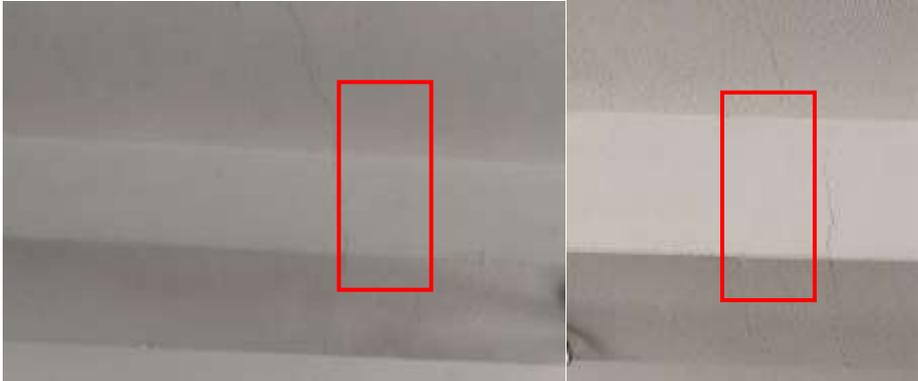
<p>Viga Eje: L-L/ Tramo: 1-3. Primer piso</p>
Fotografía

Observación: Se observa la presencia de fisuras a lo largo de toda la sección transversal de la viga principal del eje L-L, formando una perpendicular con el sentido de la viga.	
Calificación visual	
Grado de la lesión: Moderado	
Afecta al edificio en: seguridad, funcionalidad y aspecto	
Numero de fotografía: 06 y 07

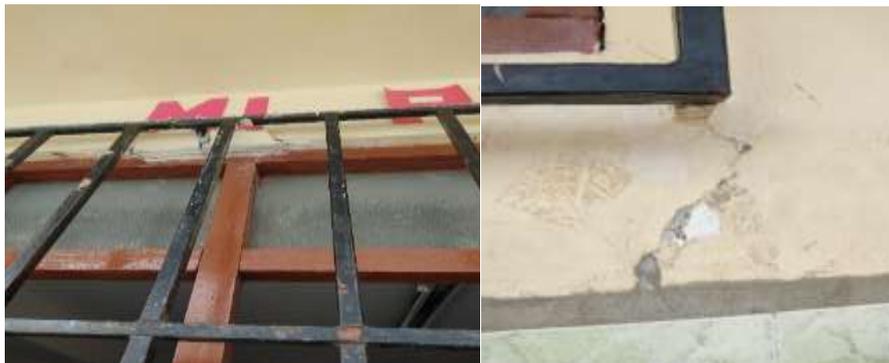
Observación: Se observa la presencia de fisuras en los puntos de anclaje en los muros, vigas y columnas en el primer piso, en donde se han colocado los aceros de la armadura que protege a la ventana, en la colocación de esta armadura se ha tenido que anclar en los aceros de las vigas y columnas, es en estos puntos donde se evidencia presencia de las fisuras.

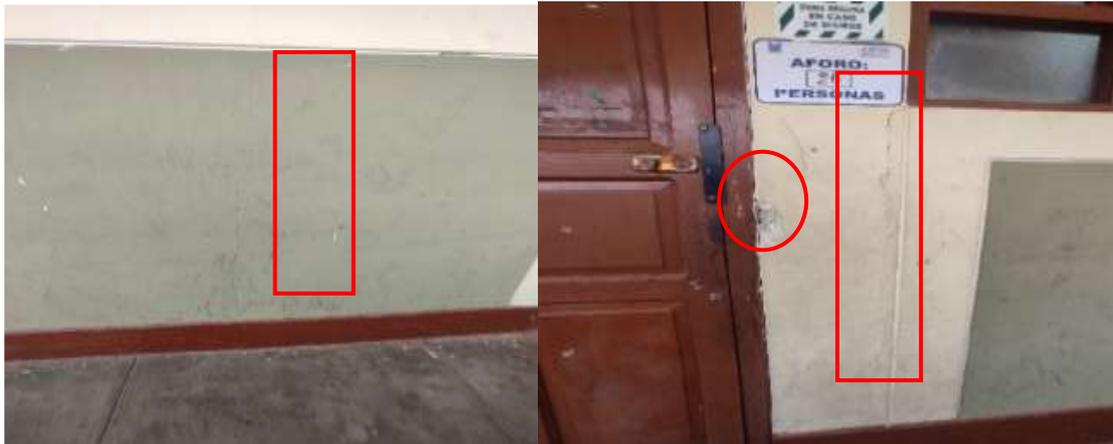
Observación: Se observa la presencia de fisuras en los muros y columnas a lo largo del 1-1 y eje 3-3, en el primer y segundo nivel, son fisuras verticales y con ángulos de inclinación de 45° aproximadamente.

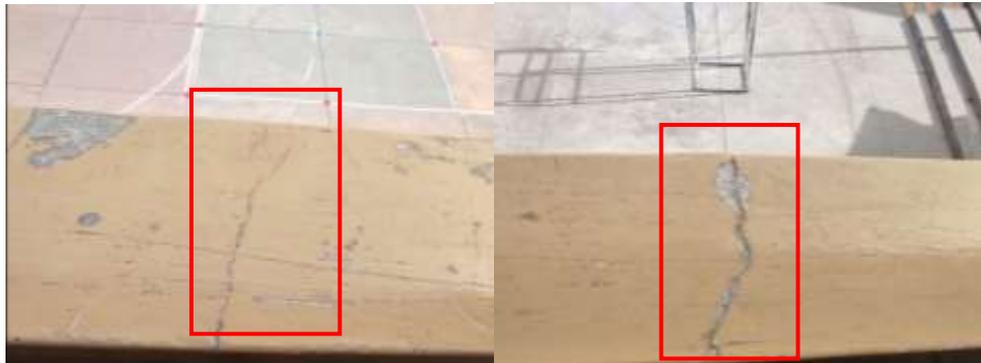
Observación: Se observa la presencia de fisuras en los muros del balcón a lo largo del tramo: A-M, se evidencia fisuras horizontales, verticales e inclinadas, además de manchas y desprendimientos del recubrimiento (tarrajeo).

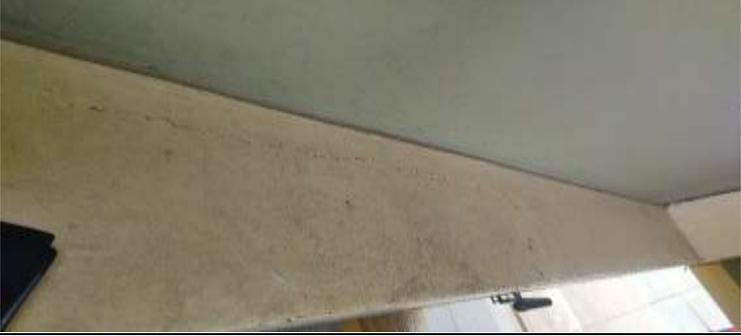
<p>Fotografía que muestra la fisura horizontal en la viga principal del primer piso. La fisura es una línea horizontal que se extiende a lo largo de la viga.</p>	
Observación: Se observa la presencia de una fisura horizontal a lo largo de todo el tramo: 1-2 de la viga principal del eje F-F del primer piso.	
Calificación visual	
Grado de la lesión: Leve y moderado	
Afecta al edificio en: seguridad, funcionalidad y aspecto	
Numero de fotografía: 14

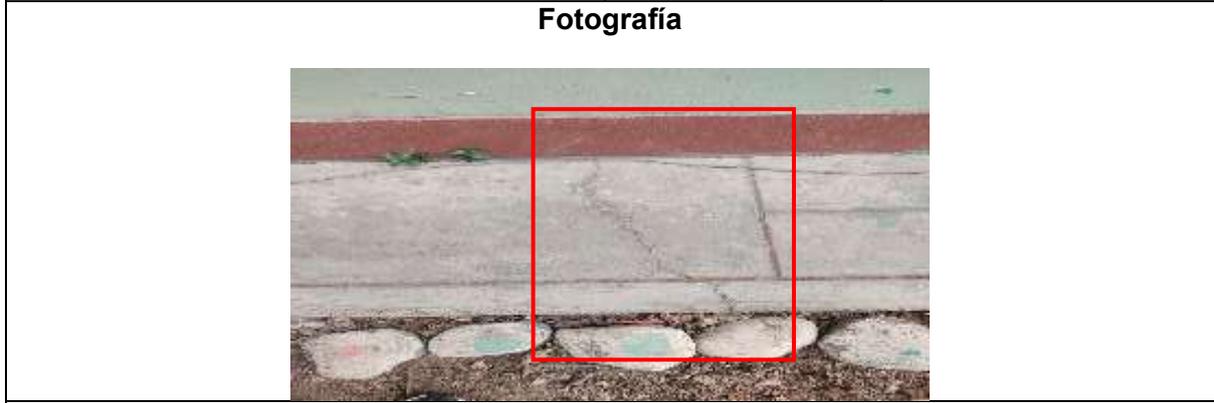
Observación: Se observa la presencia de fisuras a lo largo de la unión entre muro (eje: 1-1) y vereda, además se observa el crecimiento de plantas y hongos dentro de estas aberturas.

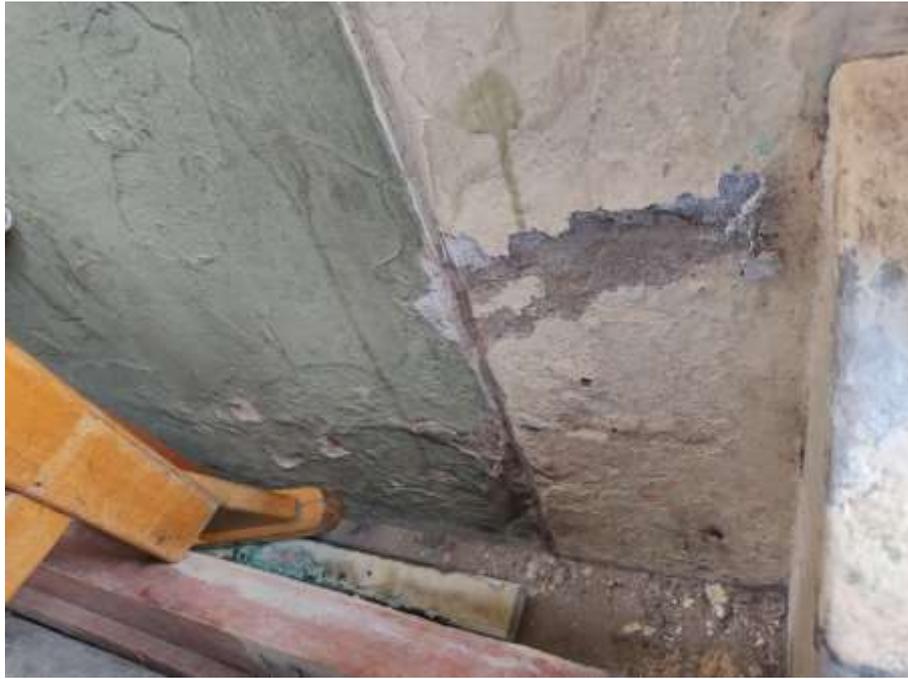
Fotografía N° 4. Estado actual de la columna del eje A-A del primer piso.

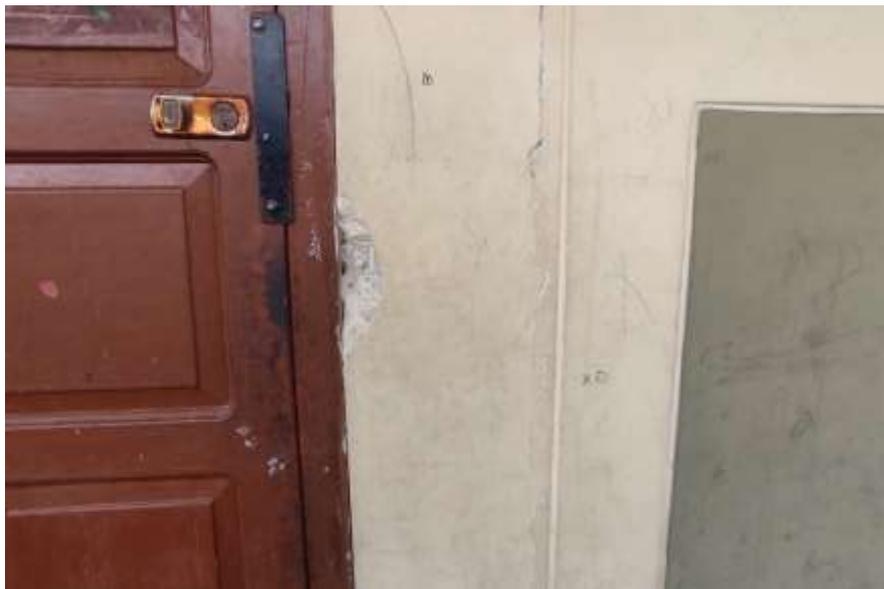
Fotografía N° 5. Fisura vertical en la columna del eje: H-H del segundo nivel.

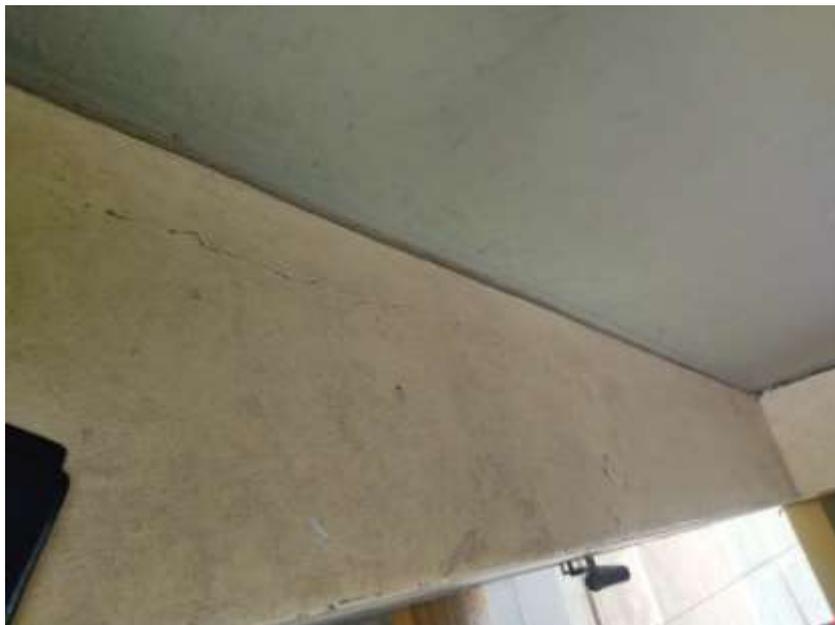
Fotografía N° 7. Fisura en la viga principal del eje: F-F, tramo: 1-2.

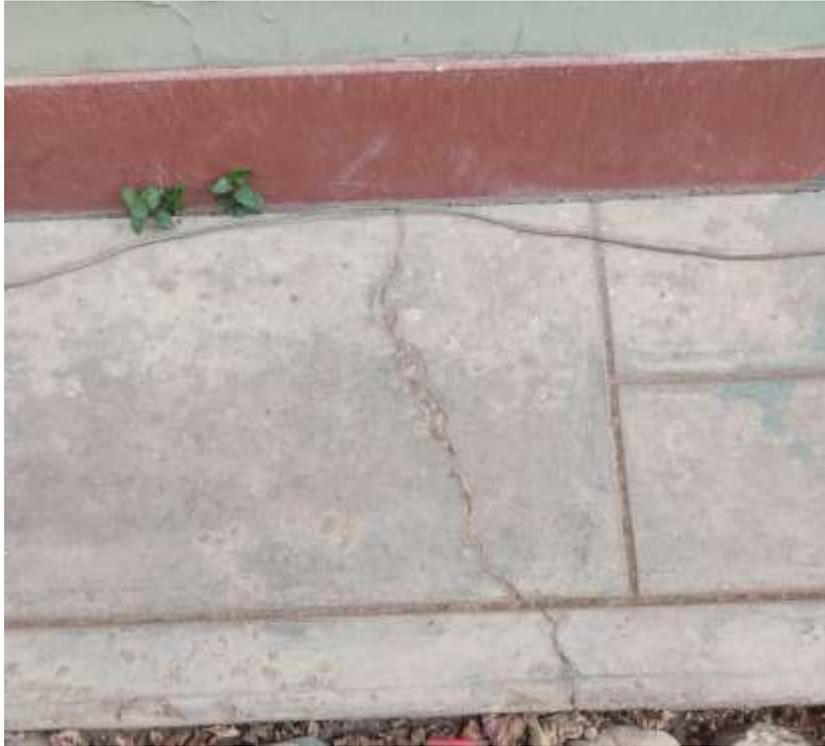
Fotografía N° 8. Presencia de grietas y crecimiento de plantas dentro de ellas (unión muro-vereda) en la vereda.

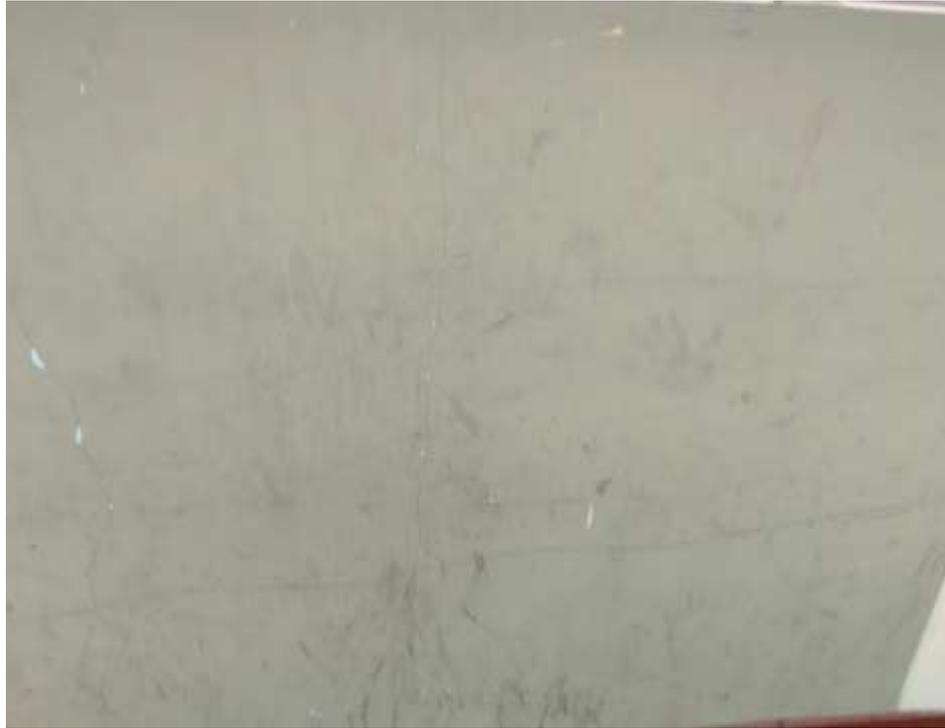
Fotografía N°10. Fisuras verticales en muro del segundo nivel.

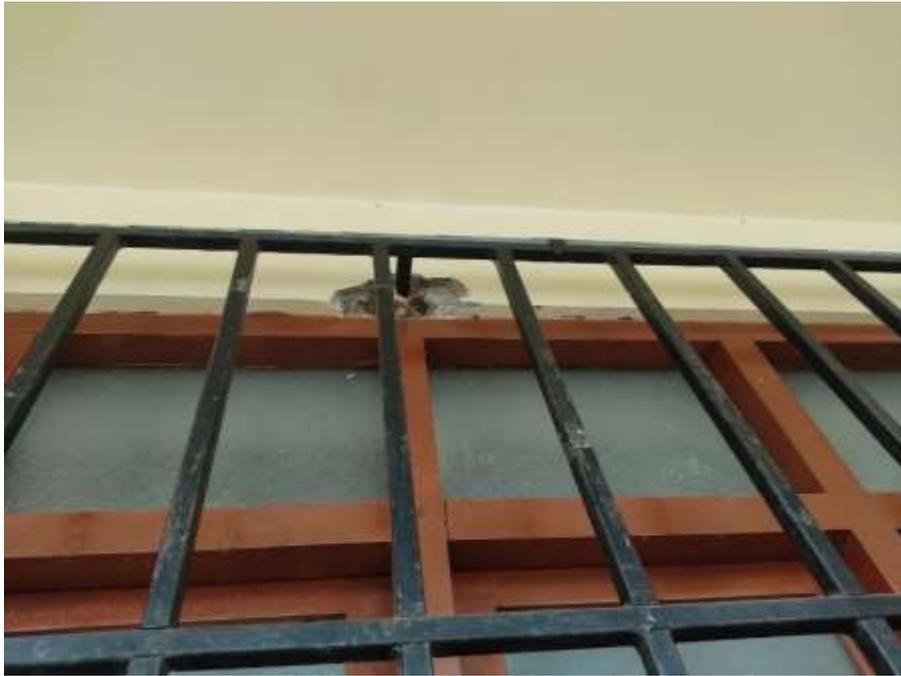
Fotografía N° 12. Desprendimiento del recubrimiento del acero por la corrosión por efecto del medio ambiente.

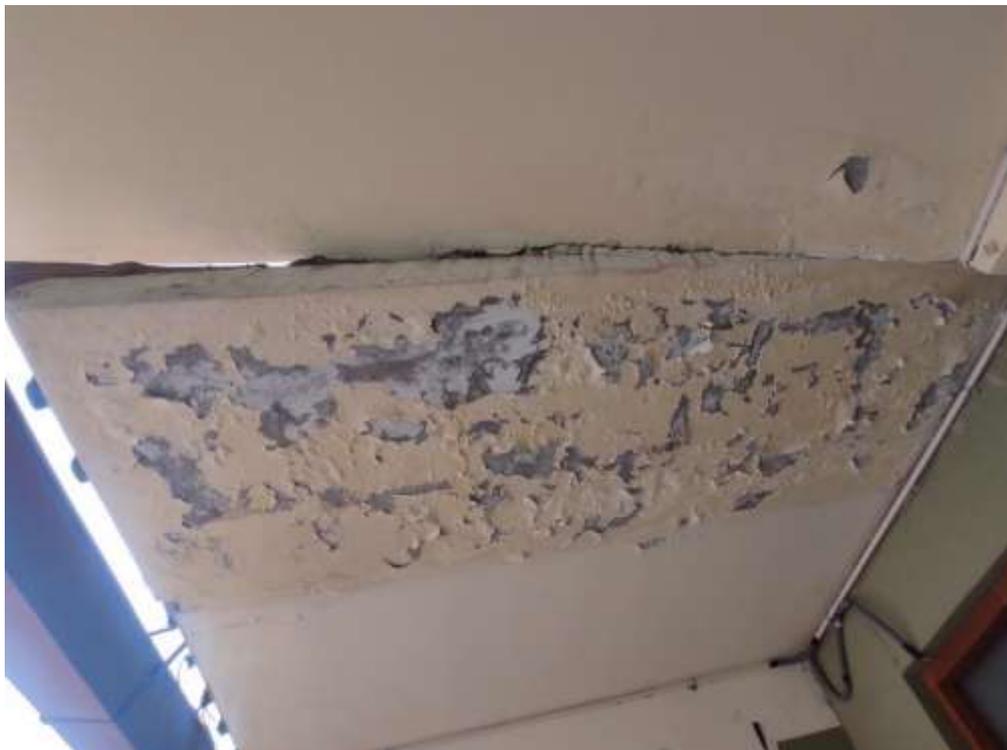
Fotografía N° 13. Eflorescencias resaltantes por filtraciones del agua de lluvia.
