UNIVERSIDAD NACIONAL DE CAJAMARCA
FACULTAD DE INGENIERÍA
ESCUELA ACADÉMICO PROFESIONAL DE INGENIERÍA CIVIL

TESIS

“SISTEMA DE GESTIÓN DE PAVIMENTOS APLICANDO EL MODELO ESTOCÁSTICO-PROBABILÍSTICO, PARA OPTIMIZACIÓN DE RECURSOS ECONÓMICOS, EN MANTENIMIENTO DE PAVIMENTOS FLEXIBLES, CARRETERA BAÑOS DEL INCA-OTUZCO, CAJAMARCA”

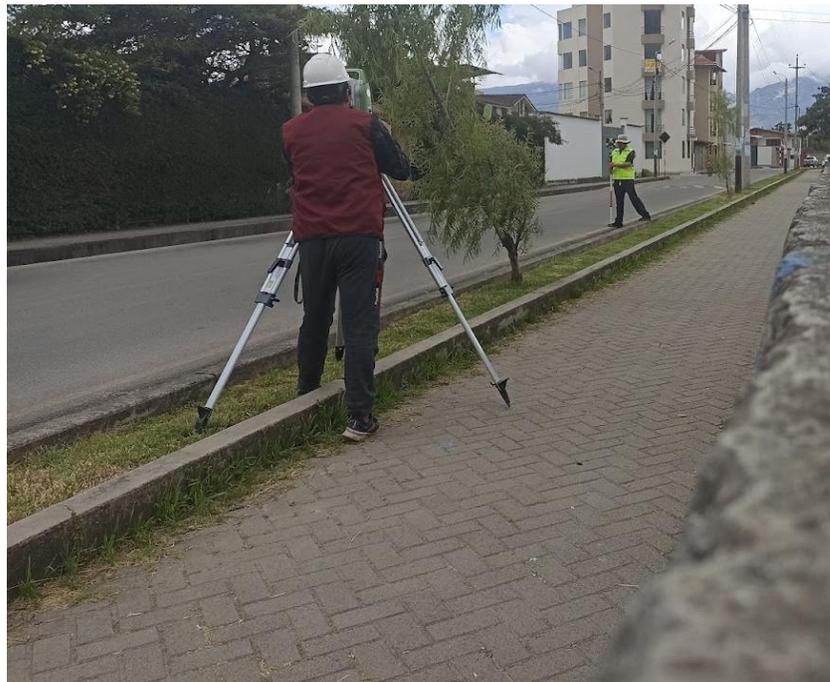
Figura 226: *Medición de falla de borde UM-06*

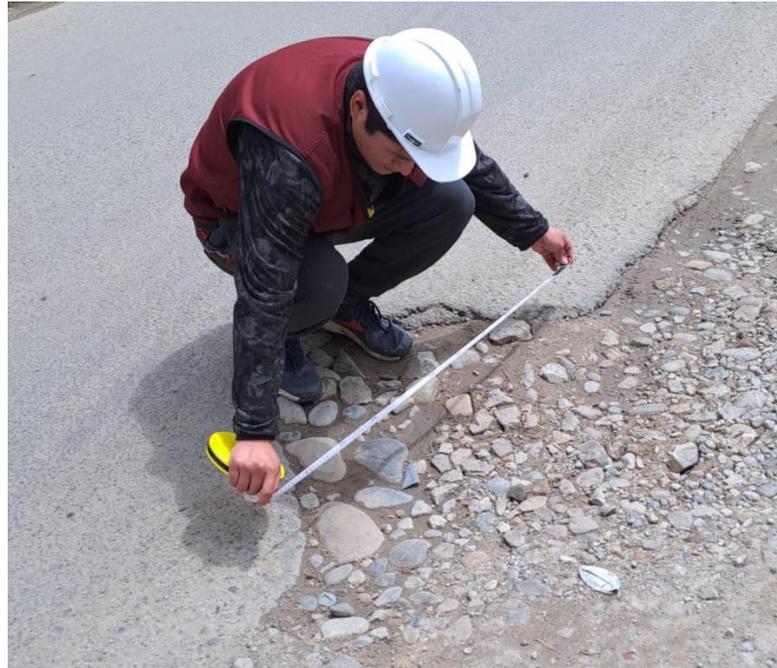
Figura 227: *Huecos en el pavimento. UM-13*

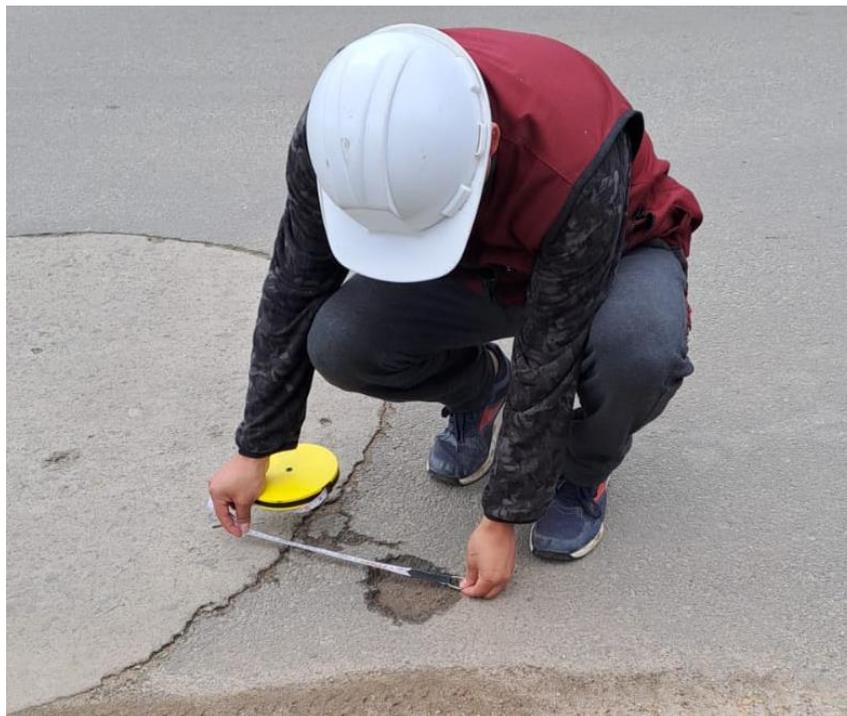
Figura 228: Medición de la falla por parcheo. UM-34

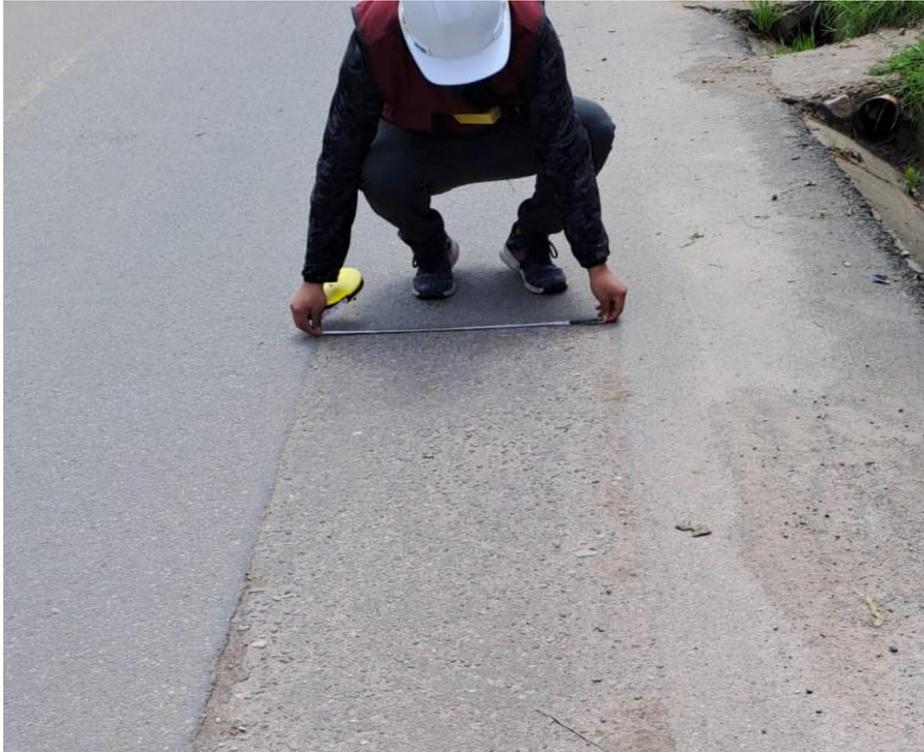
Figura 229: Medición de falla por hundimiento. UM-44

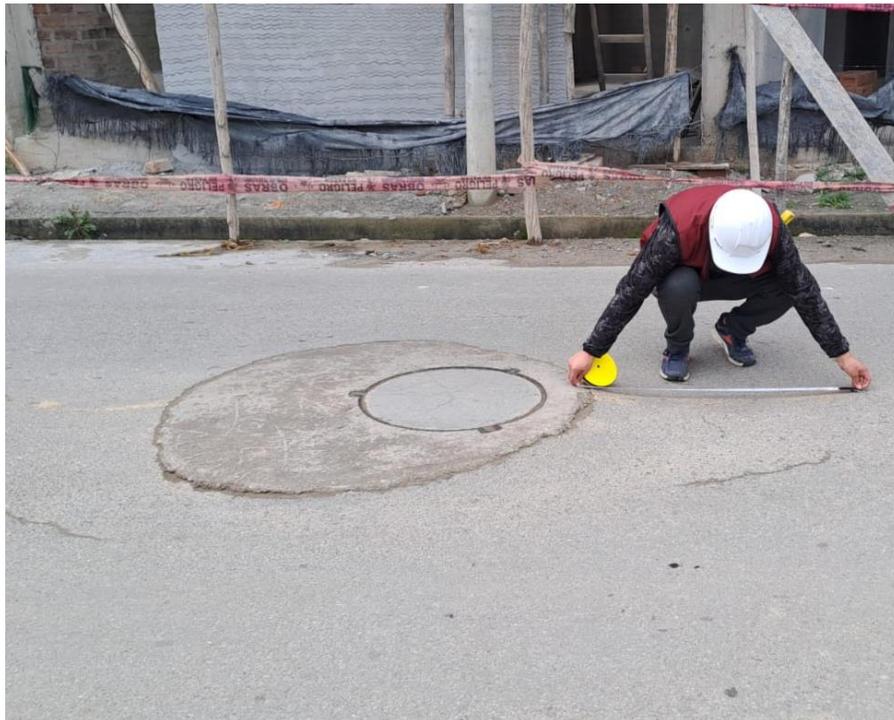
Figura 230:Medición de grieta longitudinal. UM-69

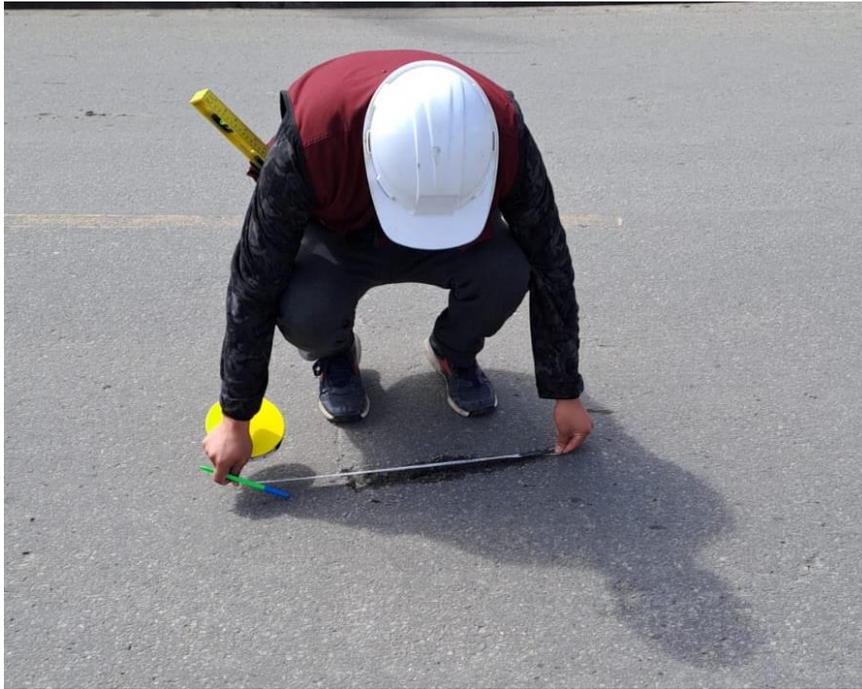
Figura 231:Medición de hueco. UM-52

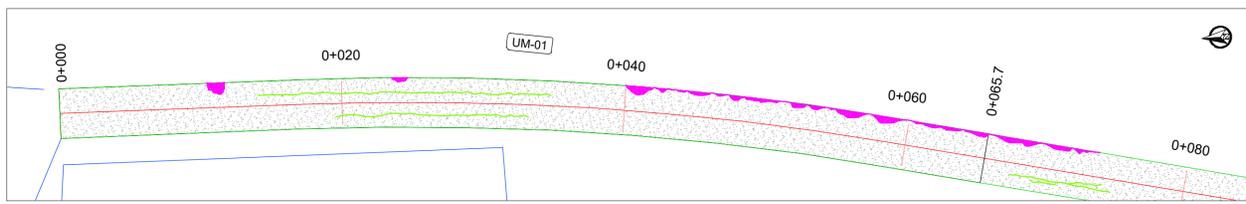
UNIDAD DE MUESTRA UM-01					
PROGRESIVA INICIAL (KM)	PROGRESIVA FINAL (KM)	FALLA	SEVERIDAD	CANTIDAD	SIMBOLOGÍA
00+000	0+065.7	METEORIZACIÓN/DESprendimiento DE AGREGADOS	BAJA	230.00 M2	[Symbol]
		GRIETA DE BORDE	ALTA	27.97 ML	[Symbol]
		GRIETA LONGITUDINAL 1	BAJA	32.15 ML	[Symbol]

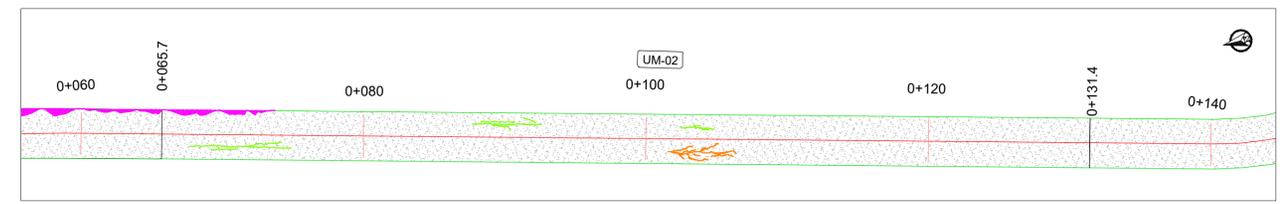
UNIDAD DE MUESTRA UM-02					
PROGRESIVA INICIAL (KM)	PROGRESIVA FINAL (KM)	FALLA	SEVERIDAD	CANTIDAD	SIMBOLOGÍA
00+065.7	0+131.4	METEORIZACIÓN/DESprendimiento DE AGREGADOS	BAJA	230.00 M2	[Symbol]
		GRIETA DE BORDE	ALTA	8.00 ML	[Symbol]
		GRIETA LONGITUDINAL 2	BAJA	23.20 ML	[Symbol]
		GRIETA LONGITUDINAL 3	MEDIA	14.25 ML	[Symbol]

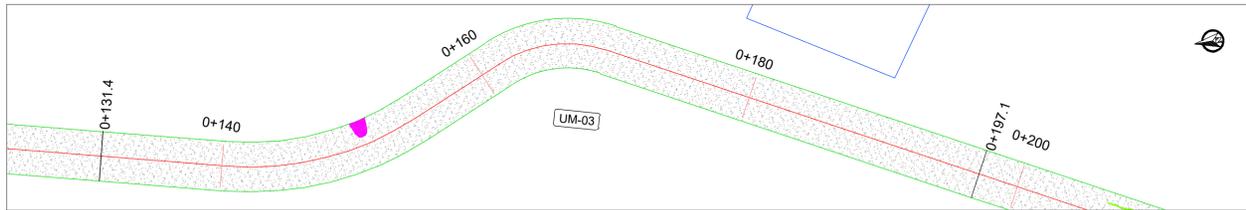
UNIDAD DE MUESTRA UM-03					
PROGRESIVA INICIAL (KM)	PROGRESIVA FINAL (KM)	FALLA	SEVERIDAD	CANTIDAD	SIMBOLOGÍA
0+131.4	0+197.1	METEORIZACIÓN/DESprendimiento DE AGREGADOS	BAJA	230.00 M2	[Symbol]
		GRIETA DE BORDE	ALTA	1.17 ML	[Symbol]

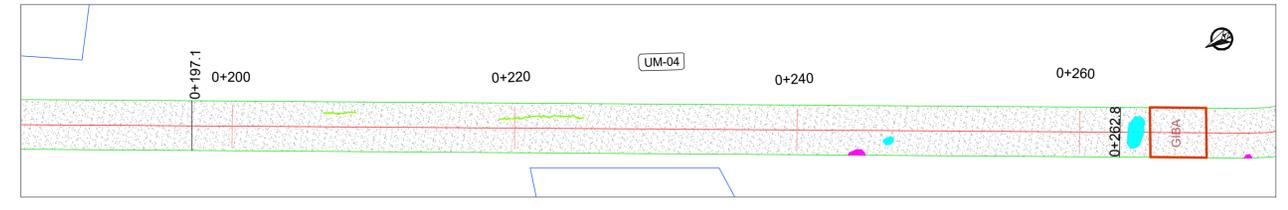
UNIDAD DE MUESTRA UM-04					
PROGRESIVA INICIAL (KM)	PROGRESIVA FINAL (KM)	FALLA	SEVERIDAD	CANTIDAD	SIMBOLOGÍA
0+197.1	0+262.8	METEORIZACIÓN/DESprendimiento DE AGREGADOS	BAJA	230.00 M2	[Symbol]
		GRIETA LONGITUDINAL 4	BAJA	9.11 ML	[Symbol]
		GRIETA DE BORDE	ALTA	0.98 ML	[Symbol]
		HUECO	MEDIA	1 UND	[Symbol]

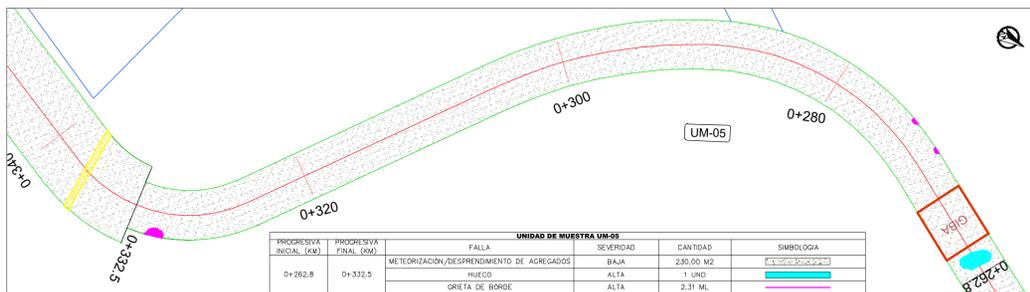
UNIDAD DE MUESTRA UM-05					
PROGRESIVA INICIAL (KM)	PROGRESIVA FINAL (KM)	FALLA	SEVERIDAD	CANTIDAD	SIMBOLOGÍA
0+262.8	0+325	METEORIZACIÓN/DESprendimiento DE AGREGADOS	BAJA	230.00 M2	[Symbol]
		HUECO	ALTA	1 UND	[Symbol]
		GRIETA DE BORDE	ALTA	2.31 ML	[Symbol]

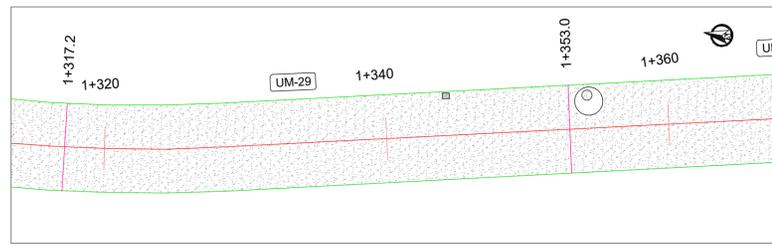
UNIDAD DE MUESTRA UM-29					
PROGRESIVA INICIAL (KM)	PROGRESIVA FINAL (KM)	FALLA	SEVERIDAD	CANTIDAD	SIMBOLOGIA
1+317.2	1+353.0	METEORIZACIÓN/DESPRENDIMIENTO DE AGREGADOS	BAJA	230.00 M2	[Symbol]
		PARCHEO	BAJA	0.20 M2	[Symbol]

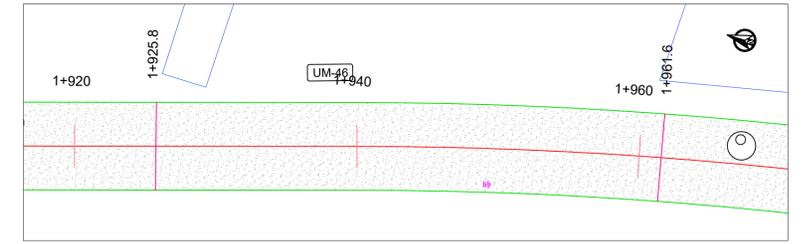
UNIDAD DE MUESTRA UM-46					
PROGRESIVA INICIAL (KM)	PROGRESIVA FINAL (KM)	FALLA	SEVERIDAD	CANTIDAD	SIMBOLOGIA
1+925.8	1+961.6	METEORIZACIÓN/DESprendimiento DE AGREGADOS	BAJA	230.00 M2	[Symbol]
		GRIETA TRANSVERSAL	BAJA	1.20 ML	[Symbol]

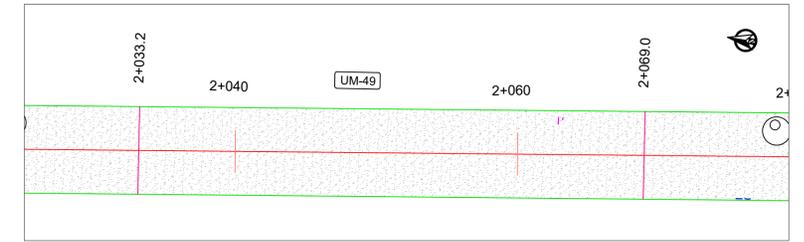
UNIDAD DE MUESTRA UM-49					
PROGRESIVA INICIAL (KM)	PROGRESIVA FINAL (KM)	FALLA	SEVERIDAD	CANTIDAD	SIMBOLOGIA
2+033.2	2+069.0	METEORIZACIÓN/DESprendimiento DE AGREGADOS	BAJA	230.00 M2	[Symbol]
		GRIETA TRANSVERSAL	BAJA	0.65 ML	[Symbol]

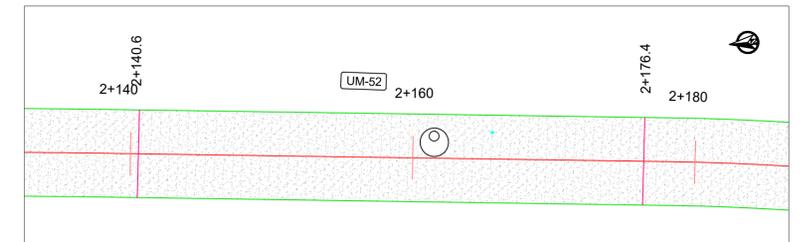
UNIDAD DE MUESTRA UM-52					
PROGRESIVA INICIAL (KM)	PROGRESIVA FINAL (KM)	FALLA	SEVERIDAD	CANTIDAD	SIMBOLOGIA
2+140.6	2+176.4	METEORIZACIÓN/DESprendimiento DE AGREGADOS	BAJA	230.00 M2	[Symbol]
		HUECO	MEDIA	0.01 M2	[Symbol]

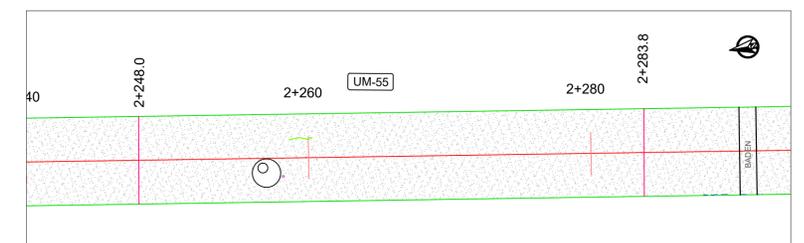
UNIDAD DE MUESTRA UM-55					
PROGRESIVA INICIAL (KM)	PROGRESIVA FINAL (KM)	FALLA	SEVERIDAD	CANTIDAD	SIMBOLOGIA
2+248.0	2+283.8	METEORIZACIÓN/DESprendimiento DE AGREGADOS	BAJA	230.00 M2	[Symbol]
		HUECO	BAJA	1 UND	[Symbol]
		GRIETA LONGITUDINAL	BAJA	1.70 ML	[Symbol]

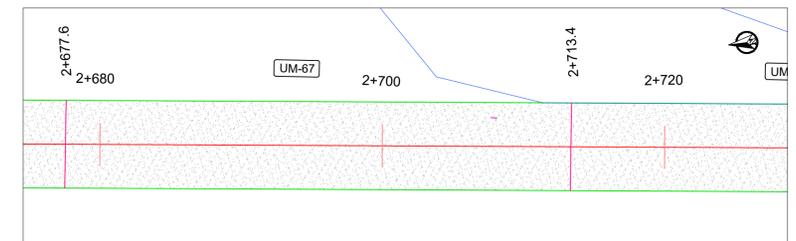
UNIDAD DE MUESTRA UM-67					
PROGRESIVA INICIAL (KM)	PROGRESIVA FINAL (KM)	FALLA	SEVERIDAD	CANTIDAD	SIMBOLOGIA
2+677.6	2+713.4	METEORIZACIÓN/DESprendimiento DE AGREGADOS	BAJA	230.00 M2	[Symbol]
		HUECO	BAJA	4 UND	[Symbol]

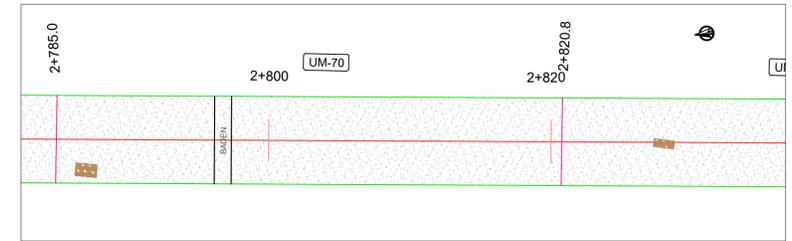
UNIDAD DE MUESTRA UM-70					
PROGRESIVA INICIAL (KM)	PROGRESIVA FINAL (KM)	FALLA	SEVERIDAD	CANTIDAD	SIMBOLOGIA
2+785.0	2+820.8	METEORIZACIÓN/DESPRENDIMIENTO DE AGREGADOS	BAJA	230.00 M2	[Symbol]
		AGRIETAMIENTO EN BLOQUE	BAJA	1.31 M2	[Symbol]

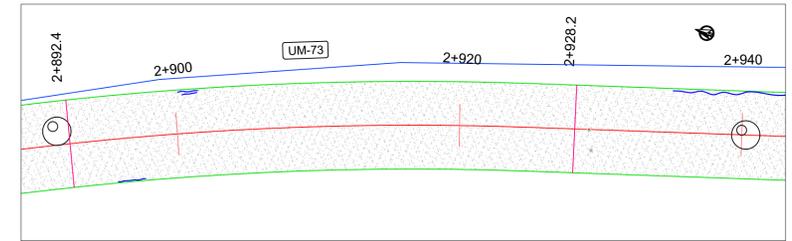
UNIDAD DE MUESTRA UM-73					
PROGRESIVA INICIAL (KM)	PROGRESIVA FINAL (KM)	FALLA	SEVERIDAD	CANTIDAD	SIMBOLOGIA
2+892.4	2+928.2	METEORIZACIÓN/DESPRENDIMIENTO DE AGREGADOS	BAJA	230.00 M2	[Symbol]
		GRIETA DE BORDE	BAJA	4.40 ML	[Symbol]

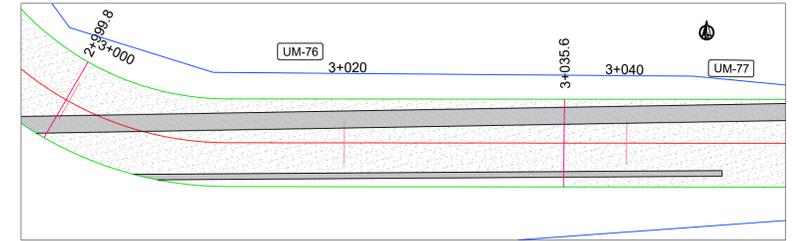
UNIDAD DE MUESTRA UM-76					
PROGRESIVA INICIAL (KM)	PROGRESIVA FINAL (KM)	FALLA	SEVERIDAD	CANTIDAD	SIMBOLOGIA
2+999.8	3+035.6	METEORIZACIÓN/DESPRENDIMIENTO DE AGREGADOS	BAJA	230.00 M2	[Symbol]
		PARCHEO	GRAVE	55.44 M2	[Symbol]
