**UNIVERSIDAD NACIONAL DE CAJAMARCA**

**TESIS**

**EVALUACIÓN PATOLÓGICA DEL PABELLÓN I-II DE LA I.E. VIRGEN DE LA  
NATIVIDAD CON FINES DE REHABILITACIÓN, BAÑOS DEL INCA,  
CAJAMARCA, 2023.**

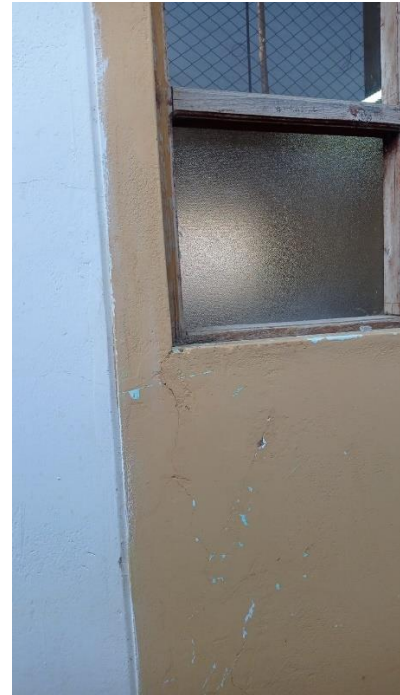
Se puede observar fisura en la unión de la ventana con la columna.

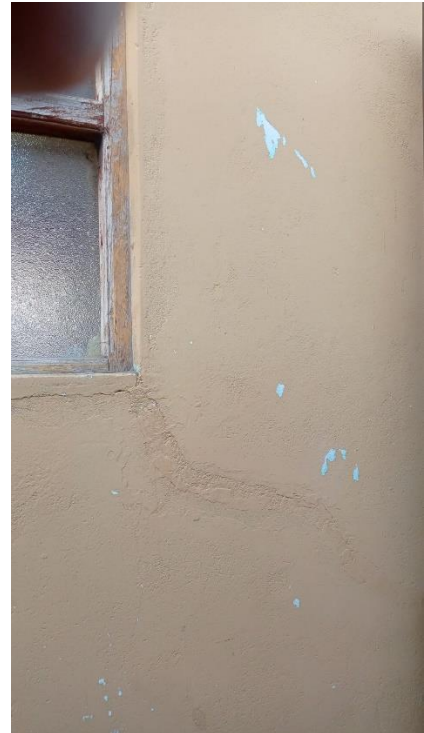
Se puede observar fisura en la unión de la ventana con el muro y se prolonga con ángulo de 45°

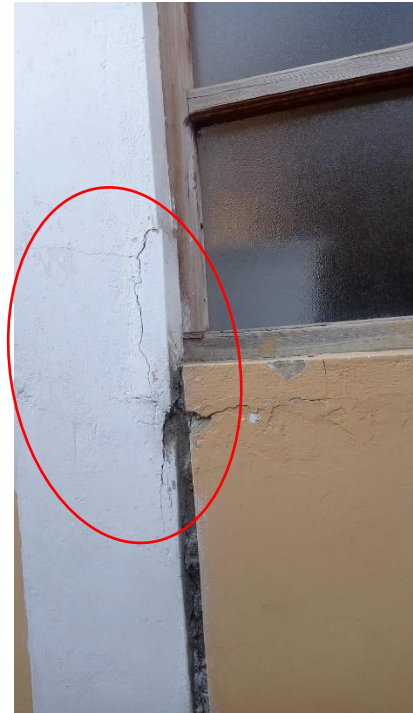
Se puede observar fisura y desprendimiento en la unión de la ventana con la columna.

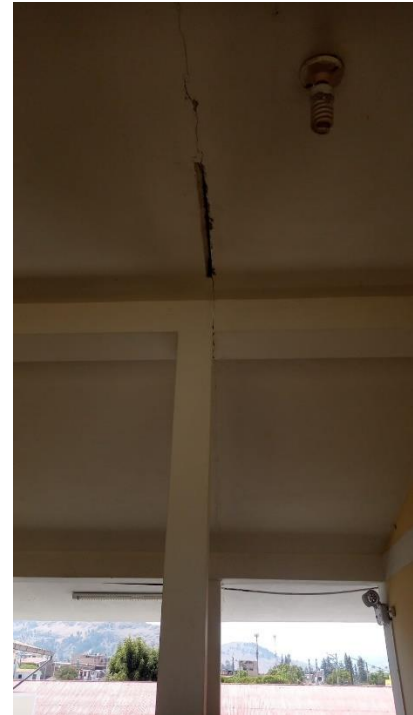
Se puede observar desprendimiento del tarrajeo en la losa del segundo piso.

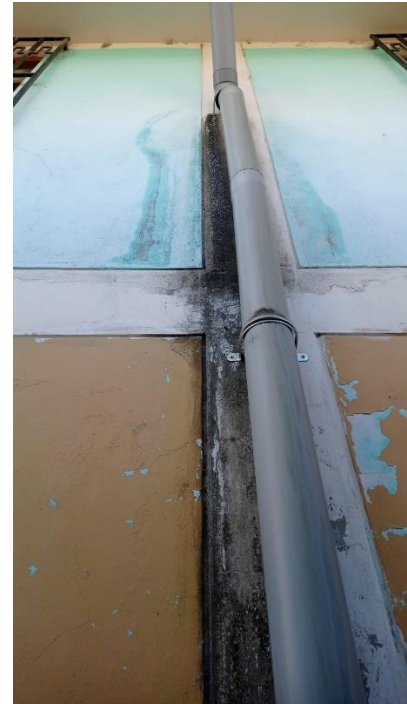
Se puede observar alto grado de humedad y presencia de eflorescencia.

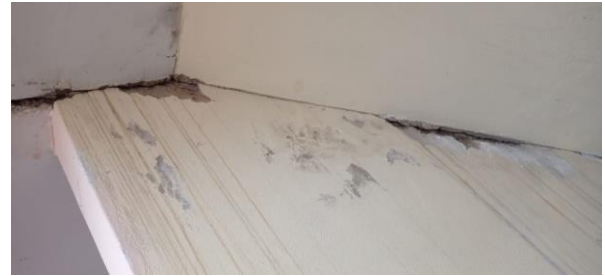
Se puede observar desprendimiento del recubrimiento

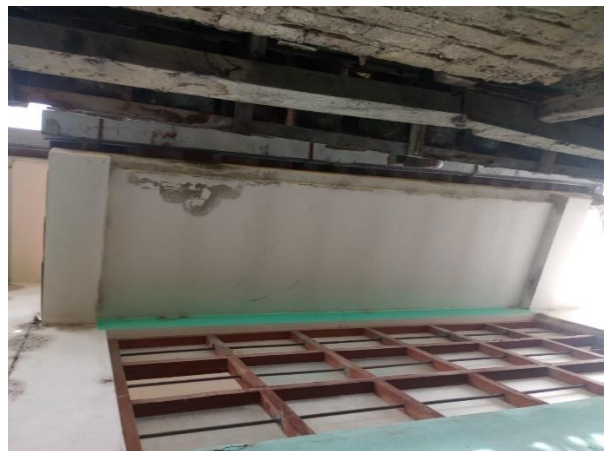
<p style="text-align: center; font-size: small;">LOSA ALIGERADA - PABELLÓN II - SEGUNDO NIVEL</p>

<b>CARACTERÍSTICAS DE LA LESIÓN</b> Se puede observar la presencia de humedad y eflorescencia en el techo del segundo nivel					
<b>VALORACIÓN VISUAL</b>					
<b>AFECTACIÓN DE LA PATOLOGÍA</b>	SEGURIDAD		<b>NIVEL DE SEGURIDAD</b>	LEVE

FUNCIONALIDAD			MODERADO	<b>X</b>
	ASPECTO	<b>X</b>		SEVERO

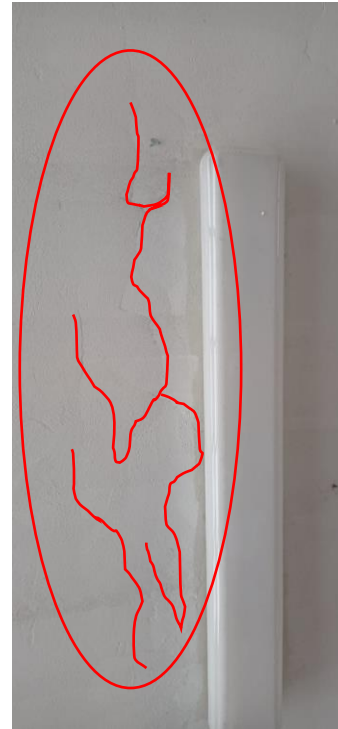
Se observa la presencia de fisuras a lo largo de toda la losa en varios sentidos.
