UNIVERSIDAD NACIONAL DE CAJAMARCA

**EVALUACIÓN DE LAS CAUSAS QUE HAN OCASIONADO LAS
PATOLOGÍAS EN EL EDIFICIO “1E” DE LA UNIVERSIDAD
NACIONAL DE CAJAMARCA**

TESIS PARA OPTAR EL TÍTULO PROFESIONAL DE:

INGENIERO CIVIL

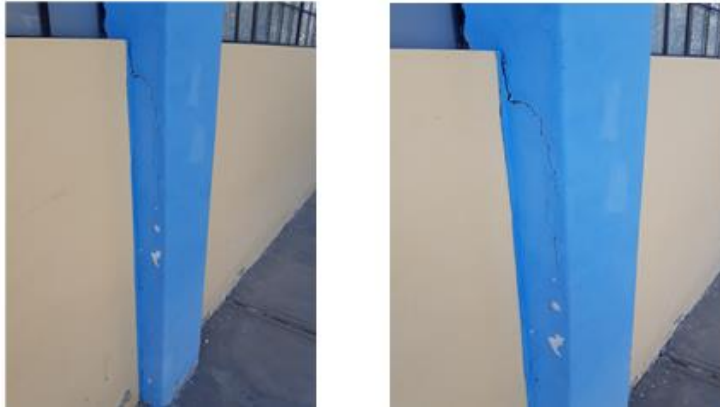
- **Descripción:** la fisura presenta una trayectoria vertical e inclinada en uno de los lados de la columna exterior y adyacente a la junta de dilatación.
- **Nivel de severidad:** según la clasificación de Aragón (2010), la lesión presenta un nivel de severidad “leve” como se indica a continuación:

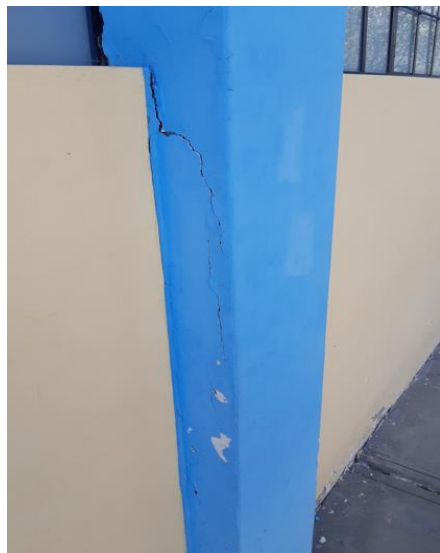
DESCRIPCIÓN	NIVEL DE SEVERIDAD	
La fisura presenta una trayectoria vertical e inclinada en uno de los lados de la columna exterior y adyacente a la junta de dilatación.	LEVE	X
	MODERADO	
	SEVERO

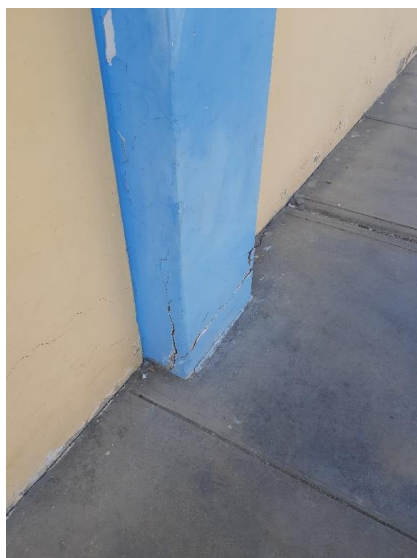
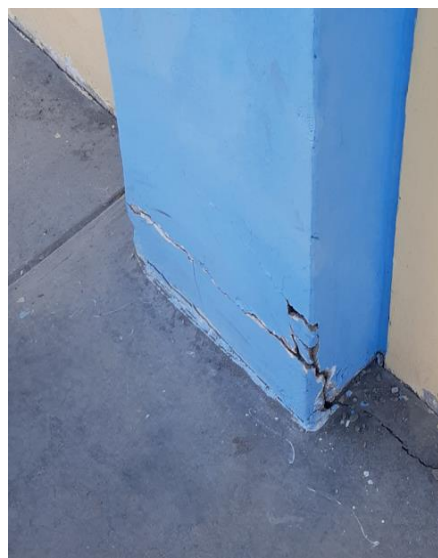
DESCRIPCIÓN	NIVEL DE SEVERIDAD	
La columna exterior C-03 presenta tres fisuras bien marcadas, dos en sentido vertical y una en sentido horizontal, siendo parte de las fisuras más representativas.	LEVE	
	MODERADO	X
	SEVERO

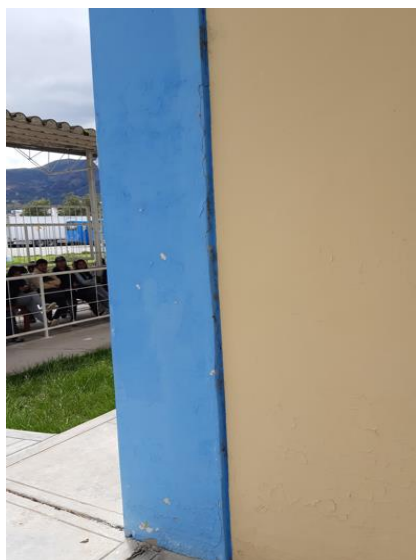
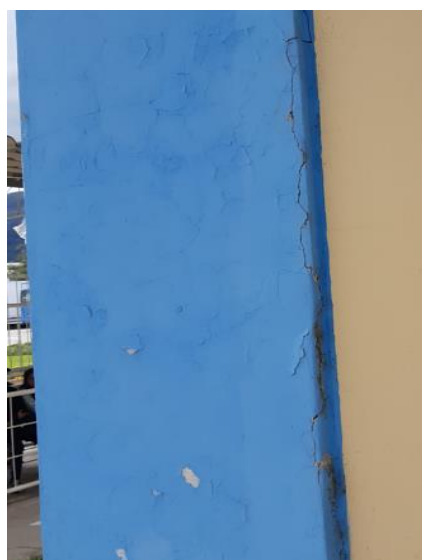
DESCRIPCIÓN	NIVEL DE SEVERIDAD	
La columna esquinera C-25 presenta una fisura con una trayectoria vertical en la parte inferior y adyacente a la junta de dilatación.	LEVE	X
	MODERADO	
	SEVERO

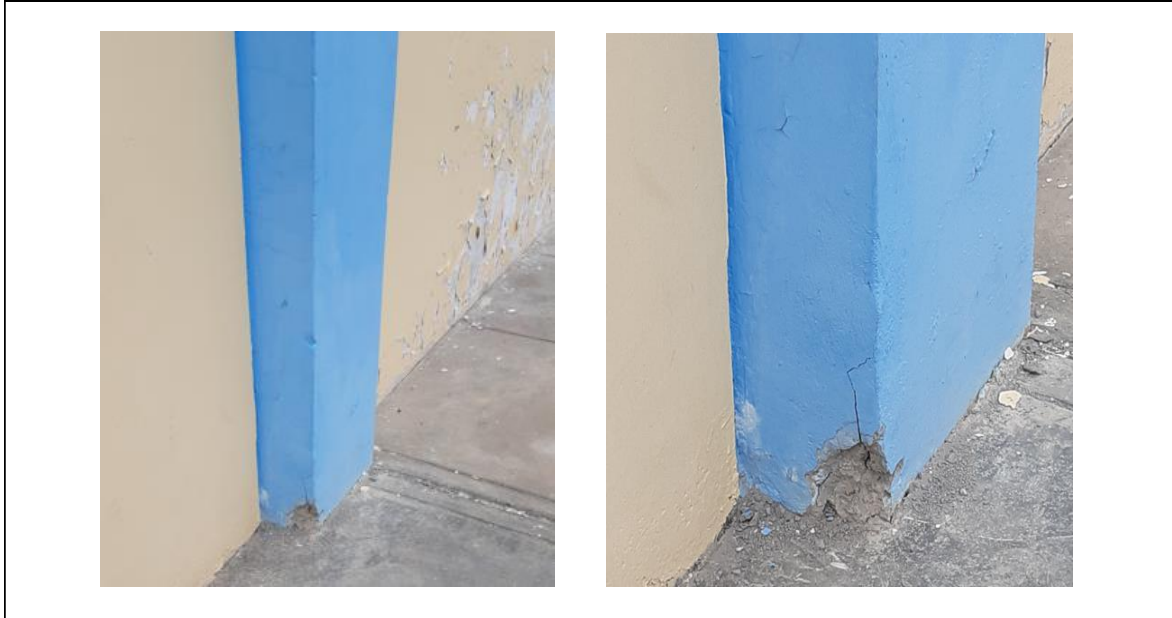
DESCRIPCIÓN	NIVEL DE SEVERIDAD	
La columna exterior presenta desprendimiento de tarrajeo y fisura, esta última tiene una trayectoria vertical, presentándose en la parte inferior.	LEVE	
	MODERADO	X
	SEVERO

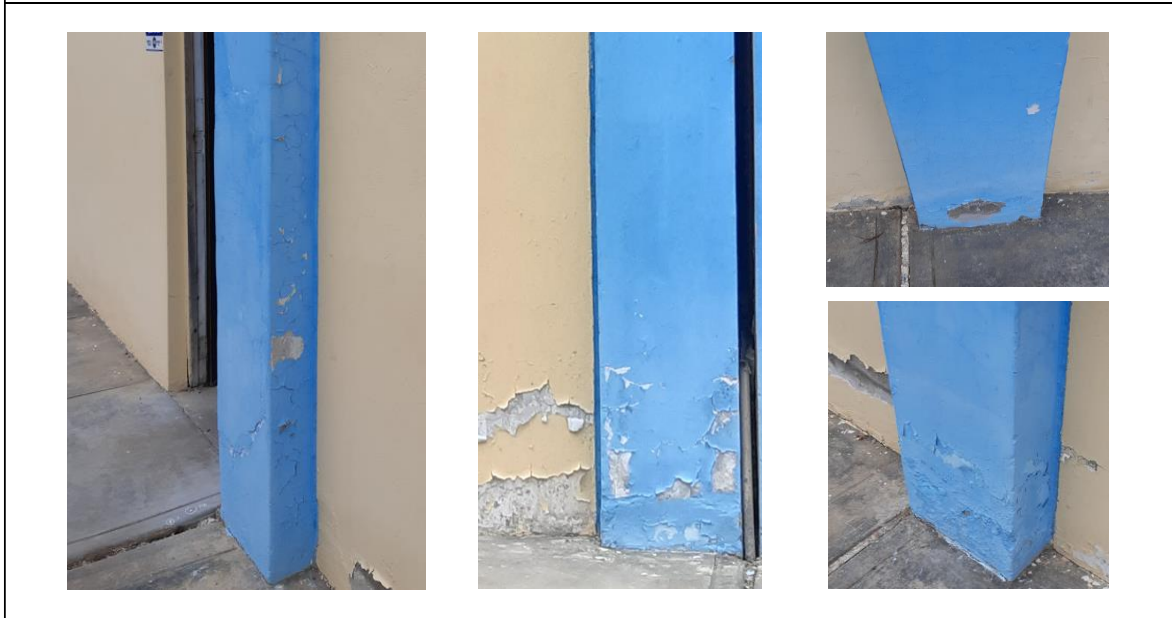
Las columnas presentan desprendimiento de la pintura en su parte inferior, afectando la parte estética de las mismas.

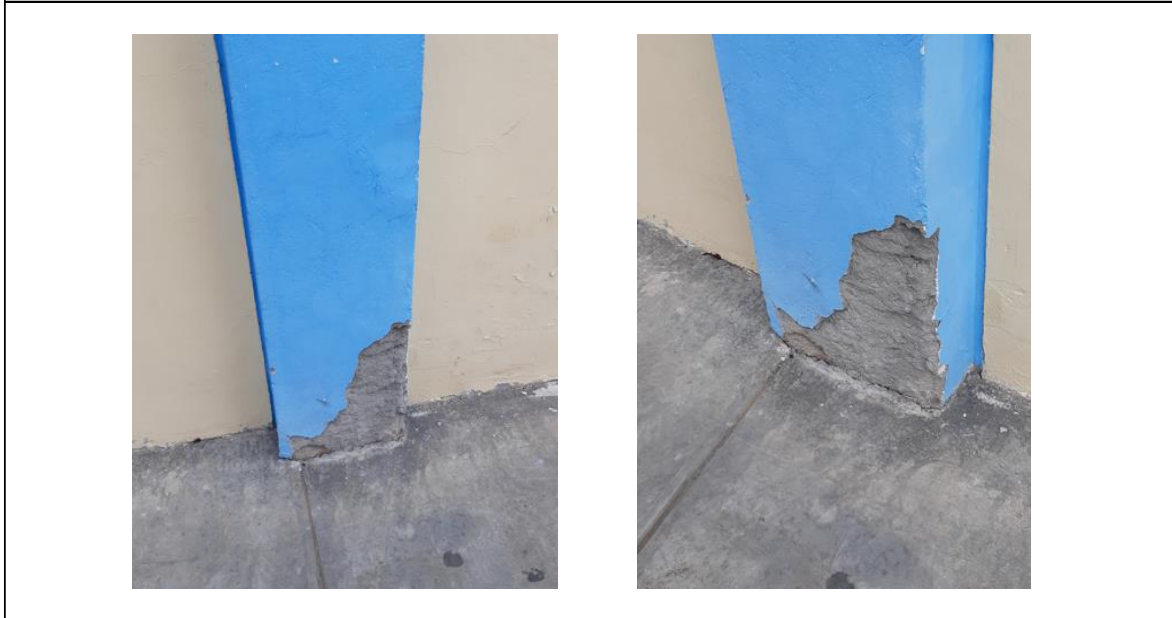
La columna exterior C-09 presenta desprendimiento del tarrajeo en su parte inferior, afectando el acabado de la misma.

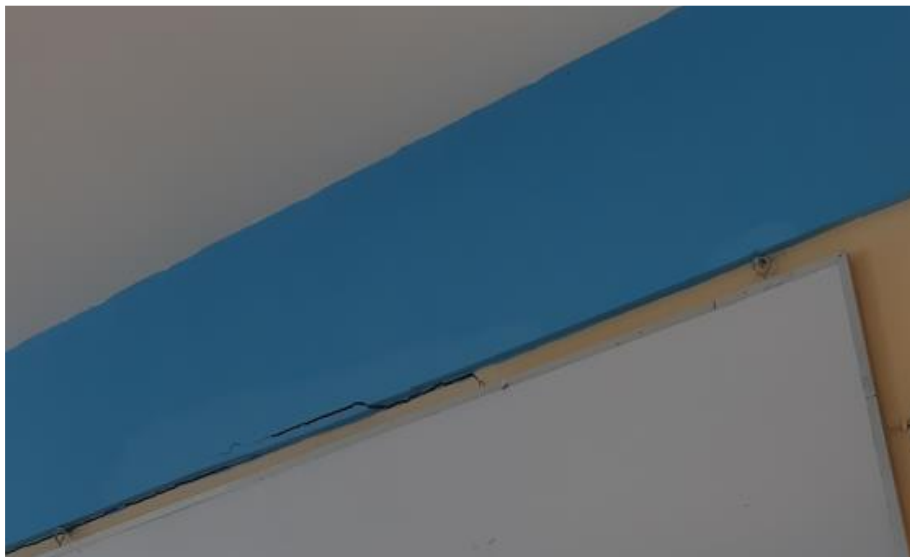
DESCRIPCIÓN	NIVEL DE SEVERIDAD	
La viga principal VP-01 presenta una fisura con dirección horizontal en una de las caras del peralte de la viga y adyacente a la junta de dilatación.	LEVE	
	MODERADO	X
	SEVERO

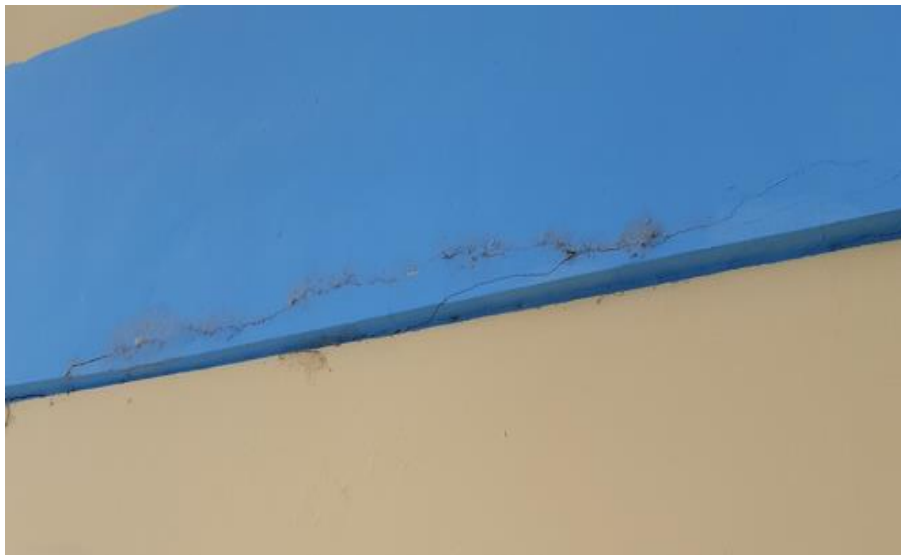
DESCRIPCIÓN	NIVEL DE SEVERIDAD	
La viga principal VP-01 presenta una fisura con dirección horizontal, mostrándose en la parte exterior y en una de las caras del peralte de la viga.	LEVE	
	MODERADO	X
	SEVERO

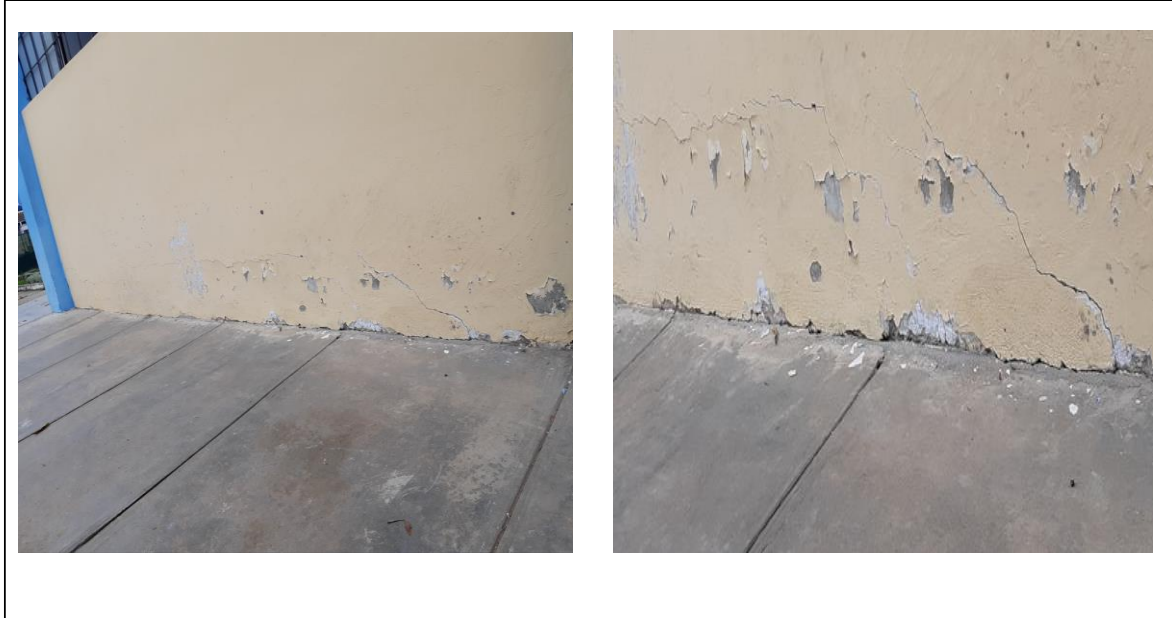
DESCRIPCIÓN	NIVEL DE SEVERIDAD	
<p>EL tabique presenta fisuras en sentido diagonal y horizontal y se localizan en la parte inferior del tabique de albañilería, extendiéndose en todo su largo.</p>	LEVE	
	MODERADO	X
	SEVERO

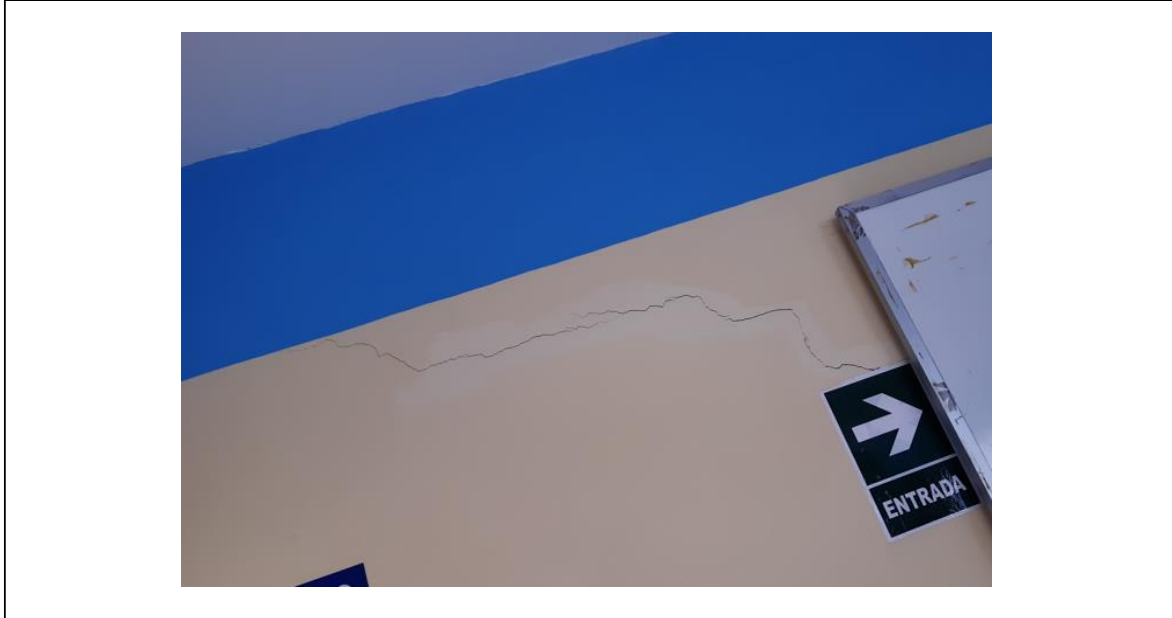
DESCRIPCIÓN	NIVEL DE SEVERIDAD	
El tabique presenta un grieta en su parte superior, siguiendo la dirección de las juntas verticales y horizontales del tabique, la profundidad de la grieta traspasa todo el espesor del tabique.	LEVE	
	MODERADO	X
	SEVERO

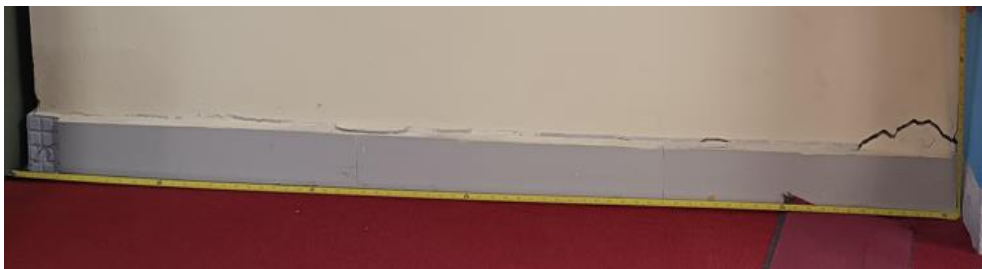
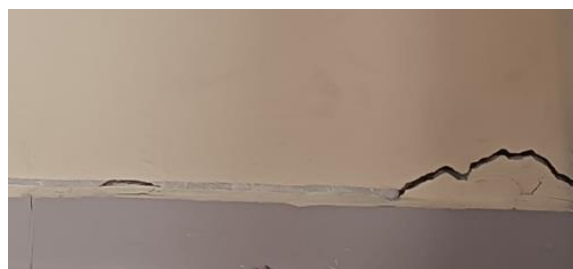
DESCRIPCIÓN	NIVEL DE SEVERIDAD	
Se aprecia una grieta en la parte inferior del tabique, la profundidad de la misma traspasa todo el espesor del tabique y sigue una dirección diagonal y horizontal.	LEVE	
	MODERADO	X
	SEVERO

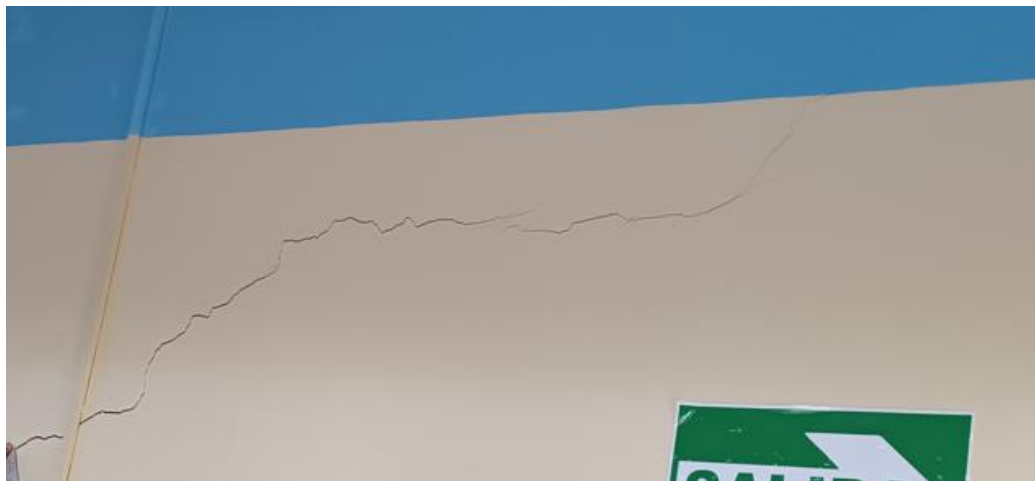
DESCRIPCIÓN	NIVEL DE SEVERIDAD	
Se aprecia la aparición de fisuras con trayectoria diagonal y horizontal siguiendo la dirección de las juntas del tabique.	LEVE	
	MODERADO	X
	SEVERO

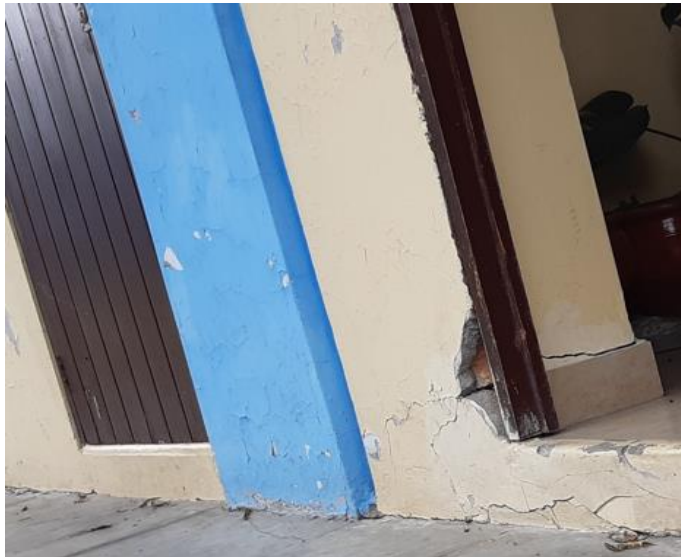
DESCRIPCIÓN	NIVEL DE SEVERIDAD	
Existe manifestación de grieta y fisuras en la parte inferior del tabique, la profundidad de la misma traspasa todo el espesor del tabique y sigue una dirección diagonal y horizontal.	LEVE	
	MODERADO	X
	SEVERO

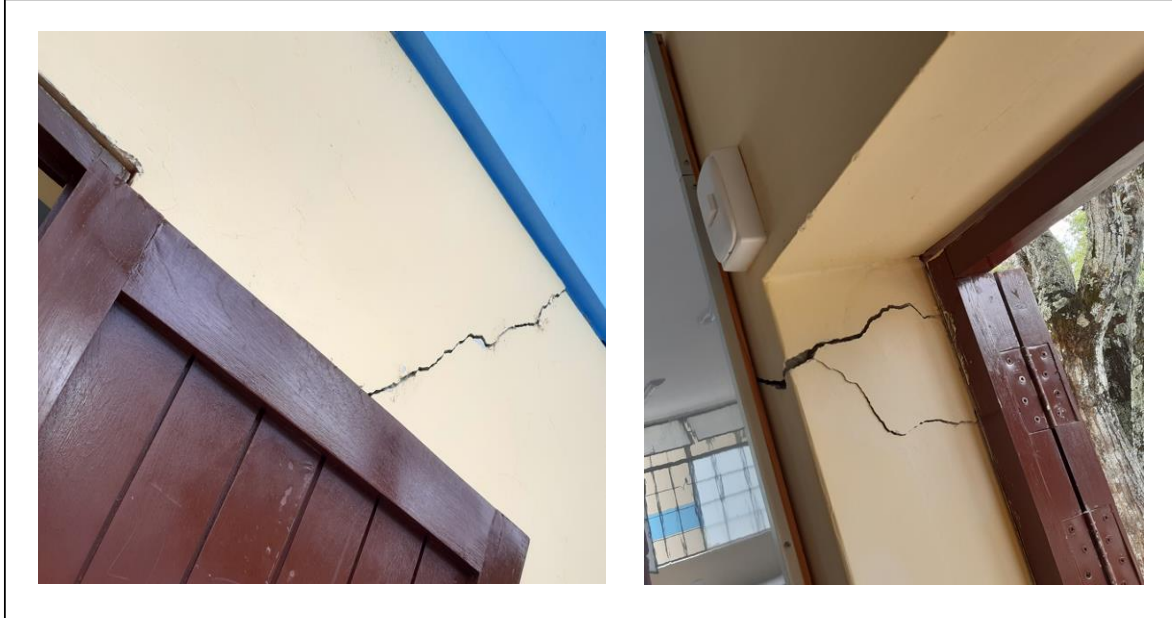
DESCRIPCIÓN	NIVEL DE SEVERIDAD	
El tabique presenta un grieta en su parte superior, la profundidad de la misma traspasa todo el espesor del tabique con una dirección diagonal. La grieta se puede apreciar de manera significativa tanto en la parte interior como en la parte exterior del tabique.	LEVE	
	MODERADO	X
	SEVERO

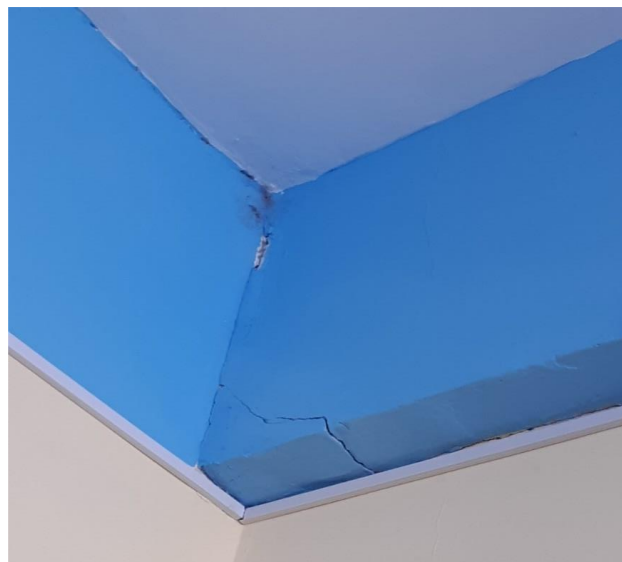
DESCRIPCIÓN	NIVEL DE SEVERIDAD	
La viga principal VP-02 presenta una fisura con trayectoria diagonal en una de las caras del peralte de la viga y adyacente al tabique de albañilería.	LEVE	
	MODERADO	X
	SEVERO

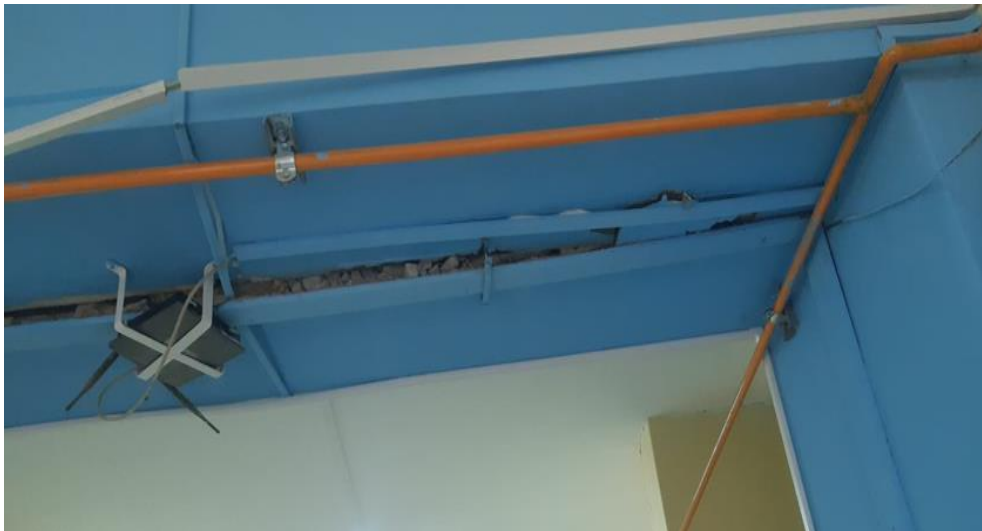
DESCRIPCIÓN	NIVEL DE SEVERIDAD		
	Se presenta desprendimiento del tarrajeo y parte de los agregados del concreto en una de las caras laterales de la viga principal VP-07.	LEVE	
		MODERADO	X
		SEVERO

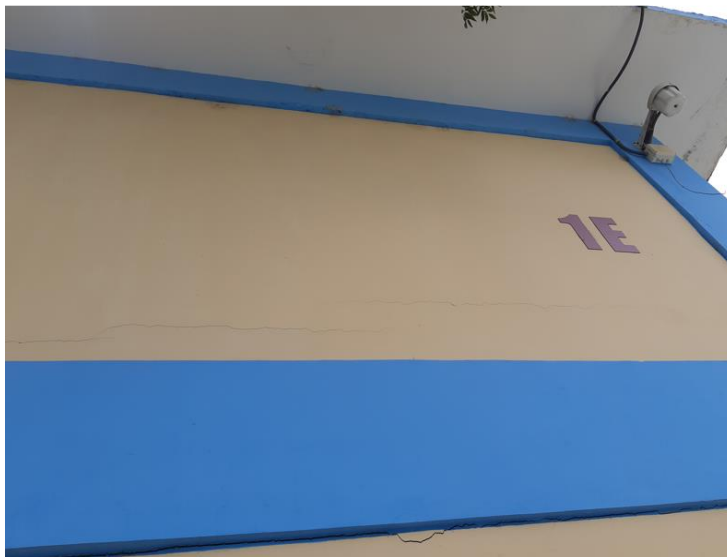
DESCRIPCIÓN	NIVEL DE SEVERIDAD	
Existe varias fisuras paralelas con trayectoria horizontal en la parte baja del exterior del tabique de albañilería, abarcando toda la longitud del tabique.	LEVE	
	MODERADO	X
	SEVERO

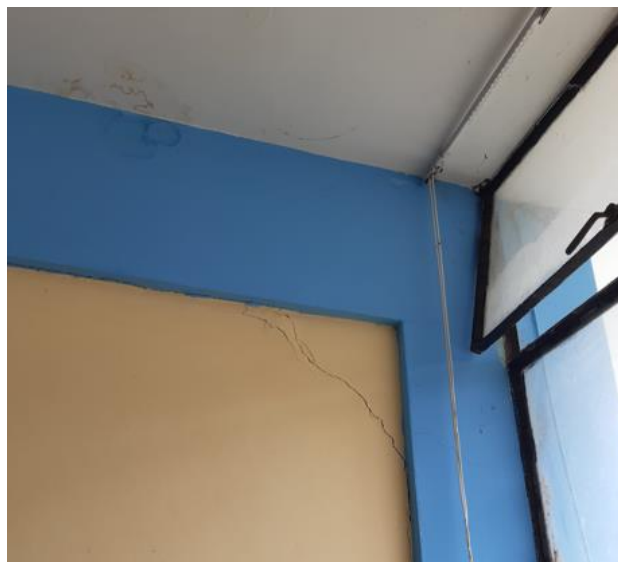
DESCRIPCIÓN	NIVEL DE SEVERIDAD	
El tabique presenta fisuras con dirección diagonal, mostrándose cerca de la zona rígida del pórtico (unión de viga-columna).	LEVE	
	MODERADO	X
	SEVERO

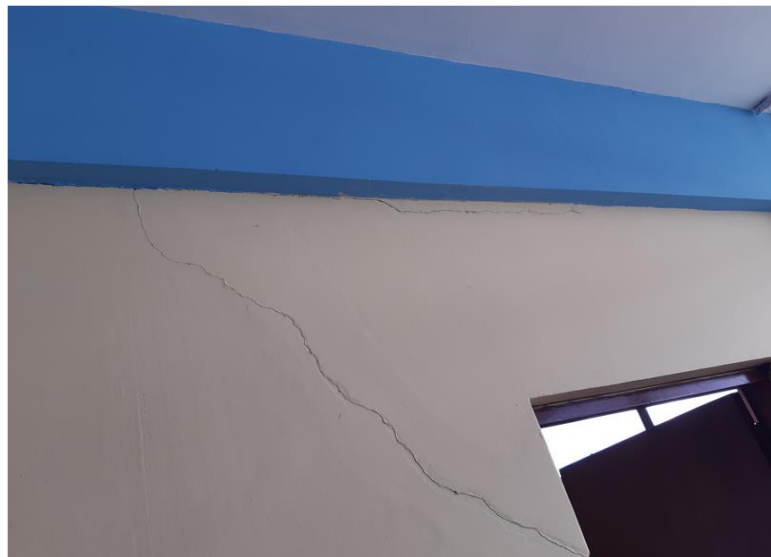
DESCRIPCIÓN	NIVEL DE SEVERIDAD	
El tabique presenta fisuras con trayectoria diagonal, en dirección del vano.	LEVE	
	MODERADO	X
	SEVERO

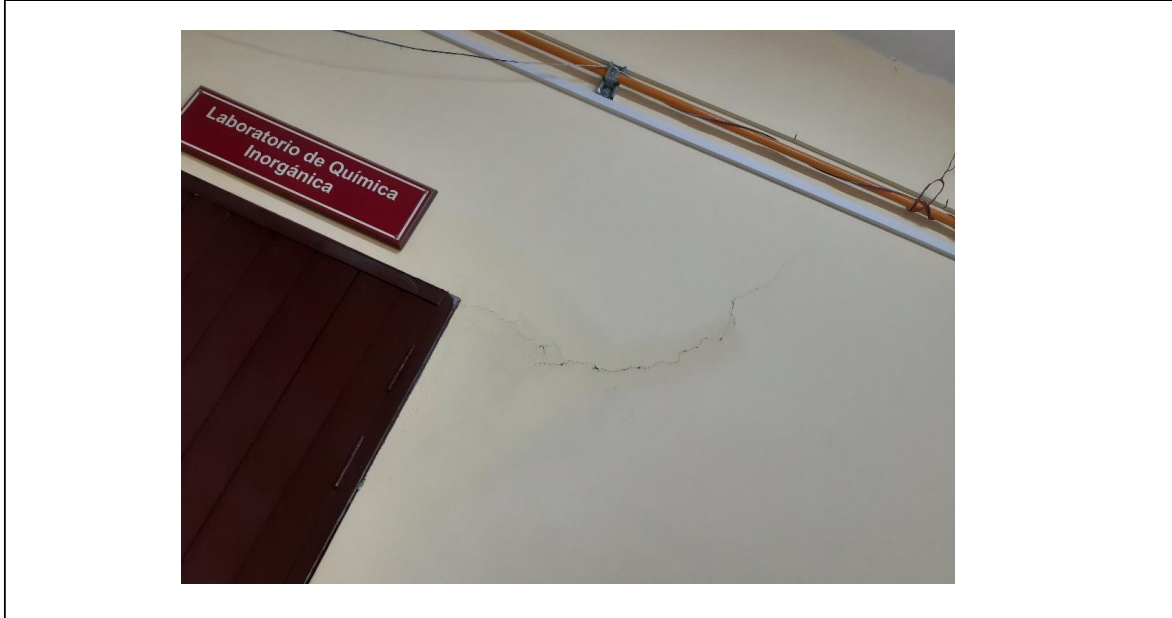
DESCRIPCIÓN	NIVEL DE SEVERIDAD	
Existe presencia de fisuras con longitud considerable y con trayectoria diagonal, presentándose aledañas al vano de la puerta.	LEVE	
	MODERADO	X
	SEVERO

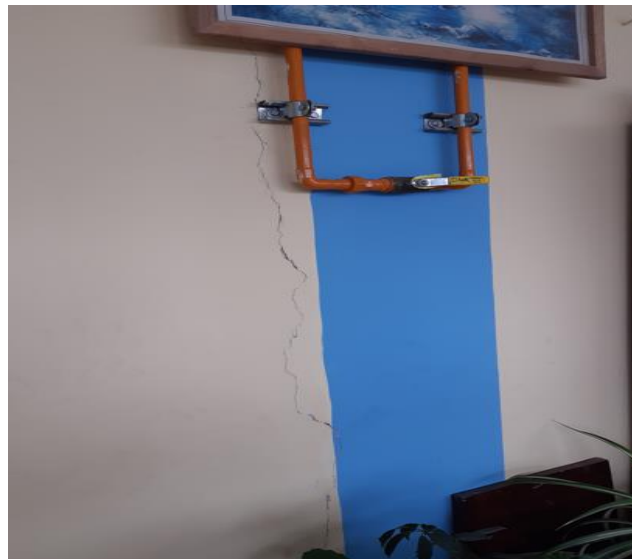
DESCRIPCIÓN	NIVEL DE SEVERIDAD	
Existen fisuras en el tabique con trayectoria vertical que cubre toda la altura del tabique.	LEVE	
	MODERADO	X
	SEVERO

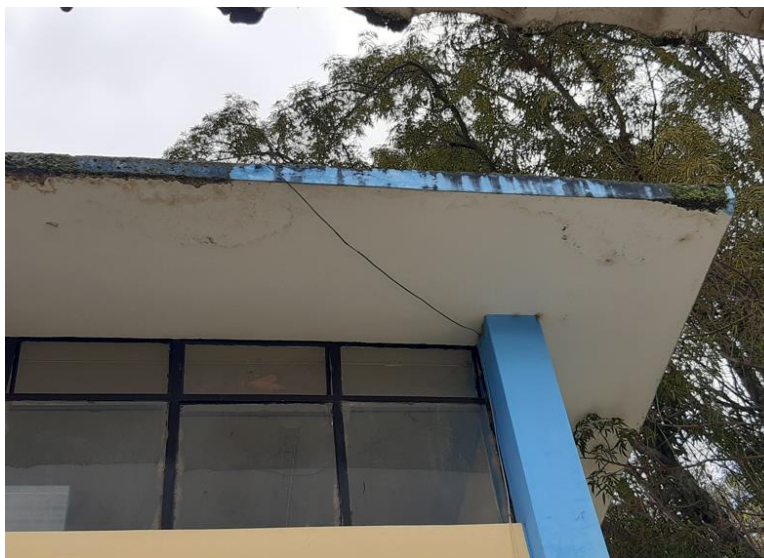
DESCRIPCIÓN	NIVEL DE SEVERIDAD	
La losa presenta un estado erosionado por el ataque de agentes químicos producto de la humedad y de organismos animales y vegetales.	LEVE	
	MODERADO	X
	SEVERO

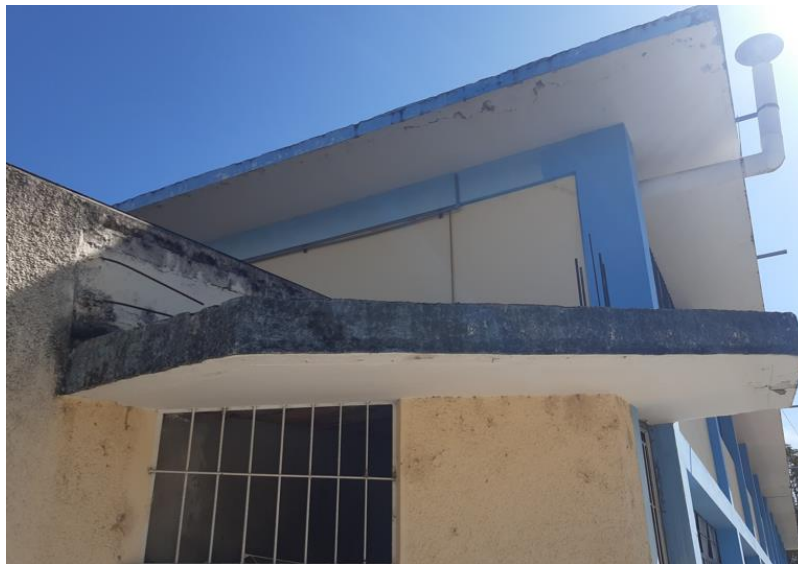
DESCRIPCIÓN	NIVEL DE SEVERIDAD	
La losa presenta un estado erosionado por el ataque de agentes químicos producto de la humedad y de organismos animales y vegetales.	LEVE	
	MODERADO	X
	SEVERO

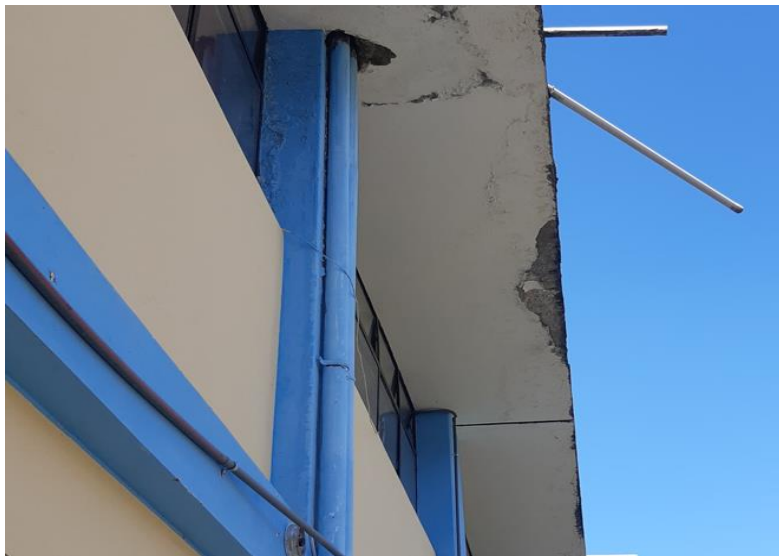
DESCRIPCIÓN	NIVEL DE SEVERIDAD	
Se presenta un estado erosionado en la losa por el ataque de agentes atmosféricos y de organismos animales y vegetales que aparecen por la humedad.	LEVE	
	MODERADO	X
	SEVERO
