UNIVERSIDAD NACIONAL DE CAJAMARCA
FACULTAD DE INGENIERÍA
ESCUELA ACADÉMICO PROFESIONAL DE INGENIERÍA CIVIL

TESIS

**“EVALUACIÓN DE LA CONDICIÓN SUPERFICIAL DEL
PAVIMENTO RÍGIDO MEDIANTE EL MÉTODO PCI DE LA CALLE
ORELLANA, JAÉN 2024”**

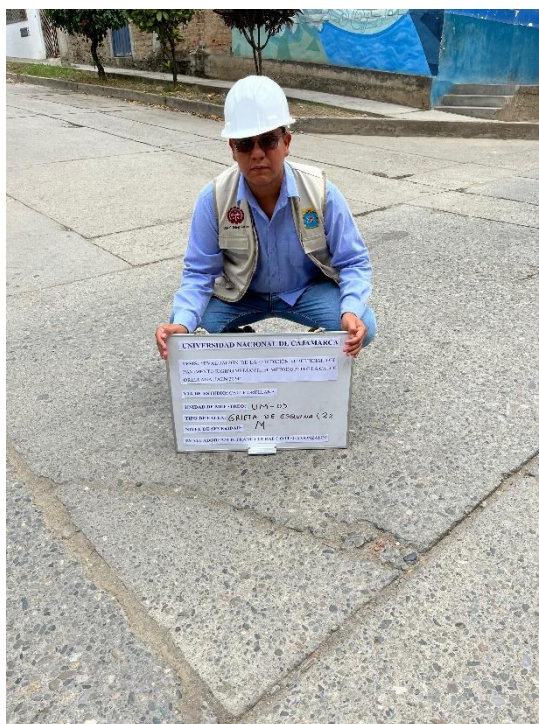
Figura 110

Grieta de esquina (22) identificada en la UM-05

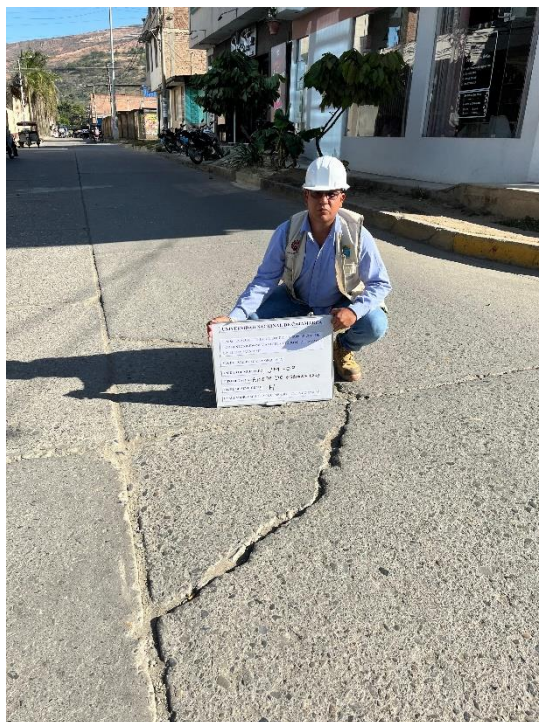
Figura 111

Grieta de esquina (22) identificada en la UM-09

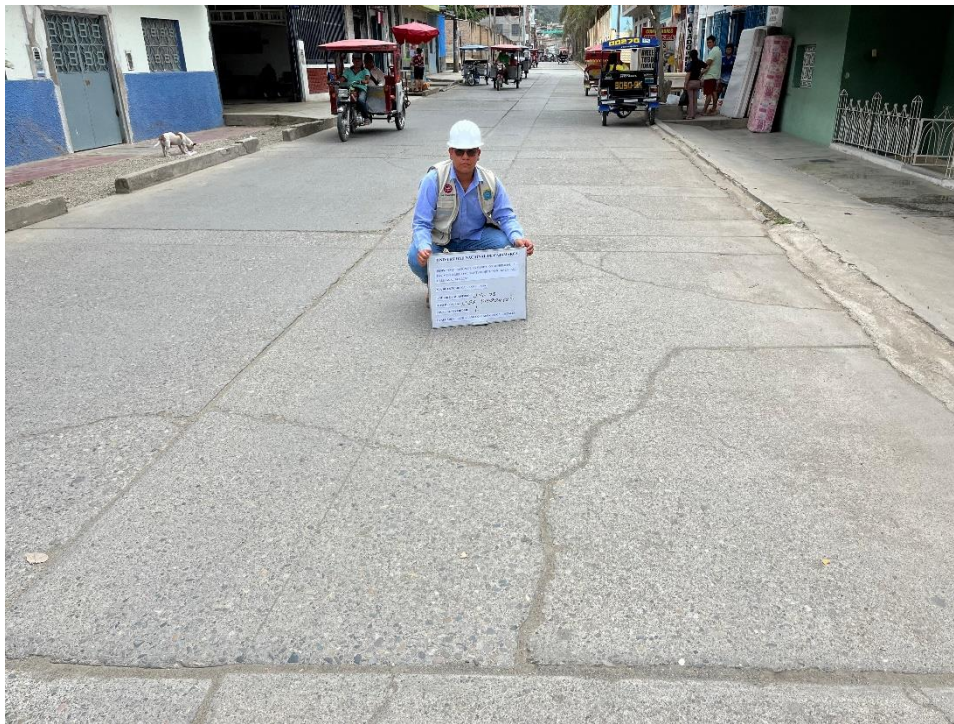
Figura 112

Losa dividida (23) identificada en la UM-05

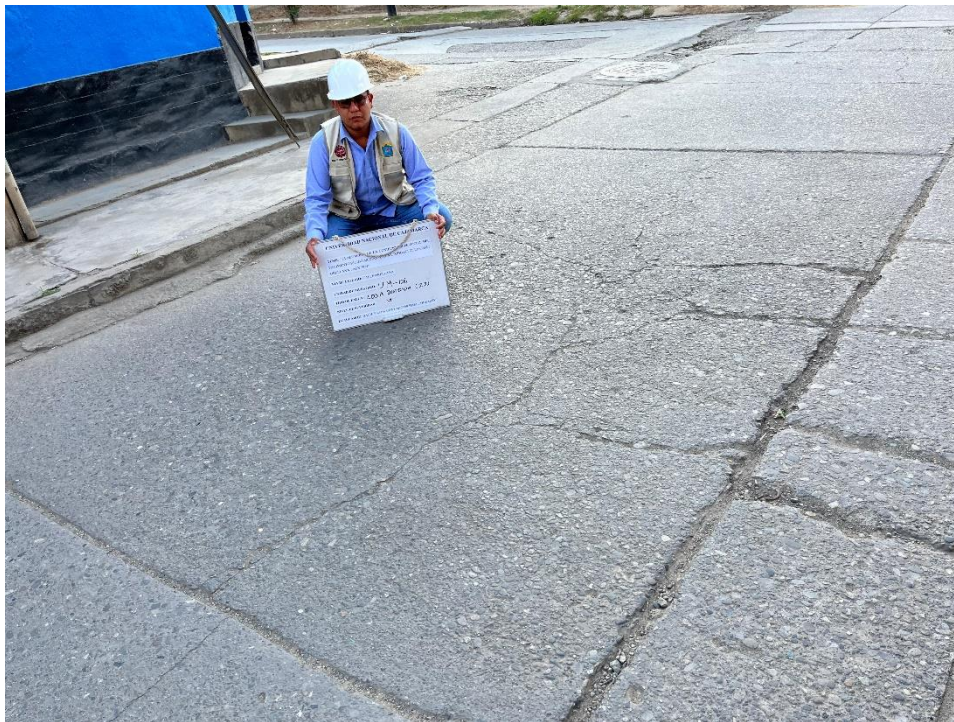
Figura 113

Losa dividida (23) identificada en la UM-06

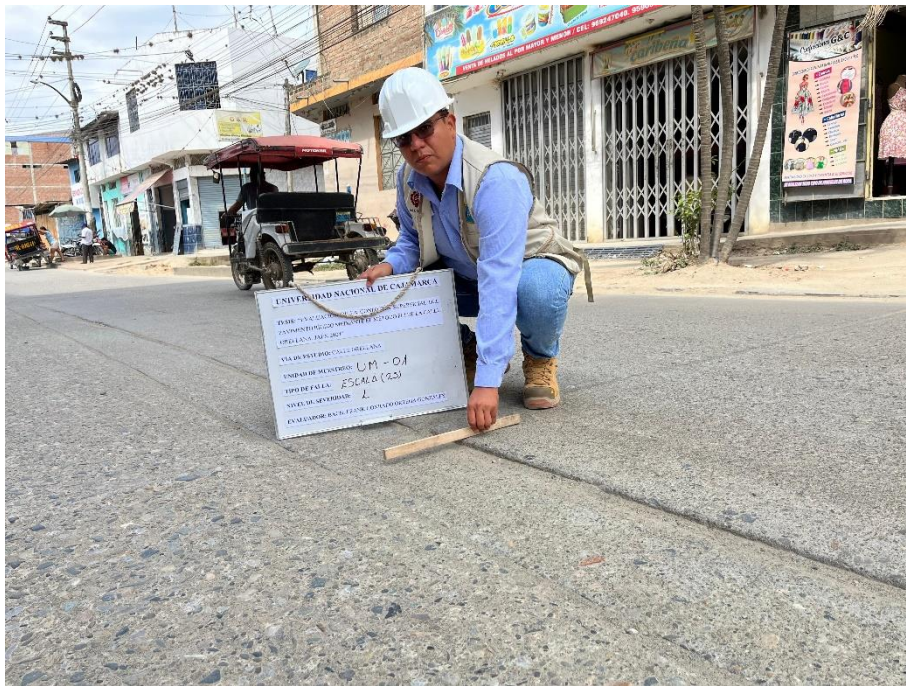
Figura 114

Escala (25) identificada en la UM-01

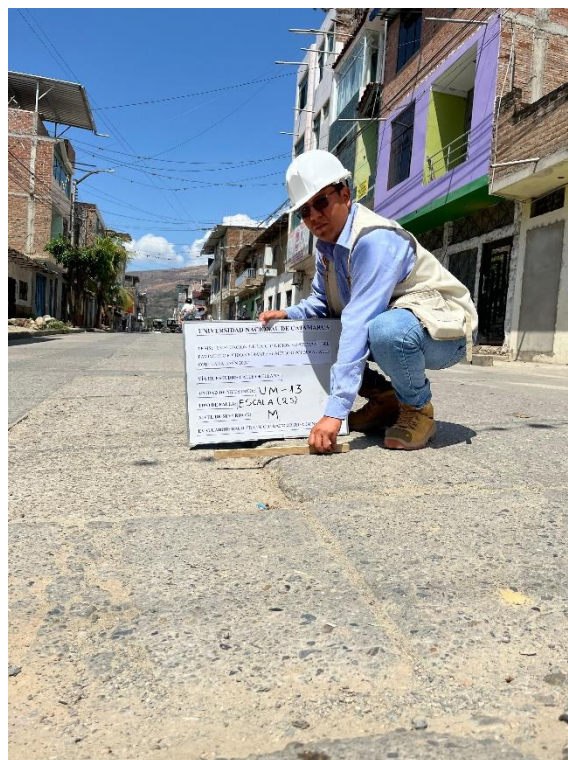
Figura 115

Escala (25) identificada en la UM-13

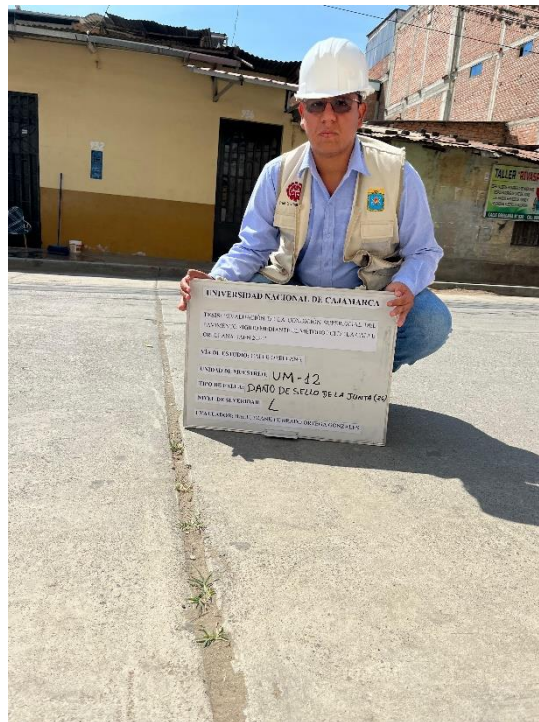
Figura 116

Daño del sello de la junta (26) identificada en la UM-12

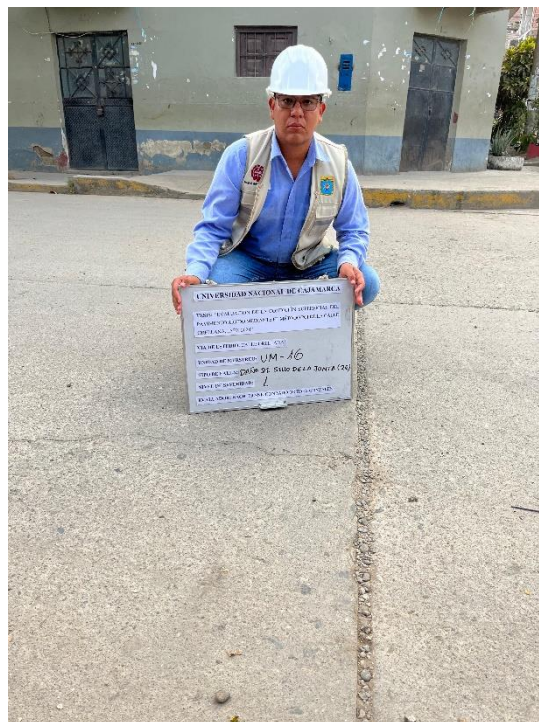
Figura 117

Daño del sello de la junta (26) identificada en la UM-16

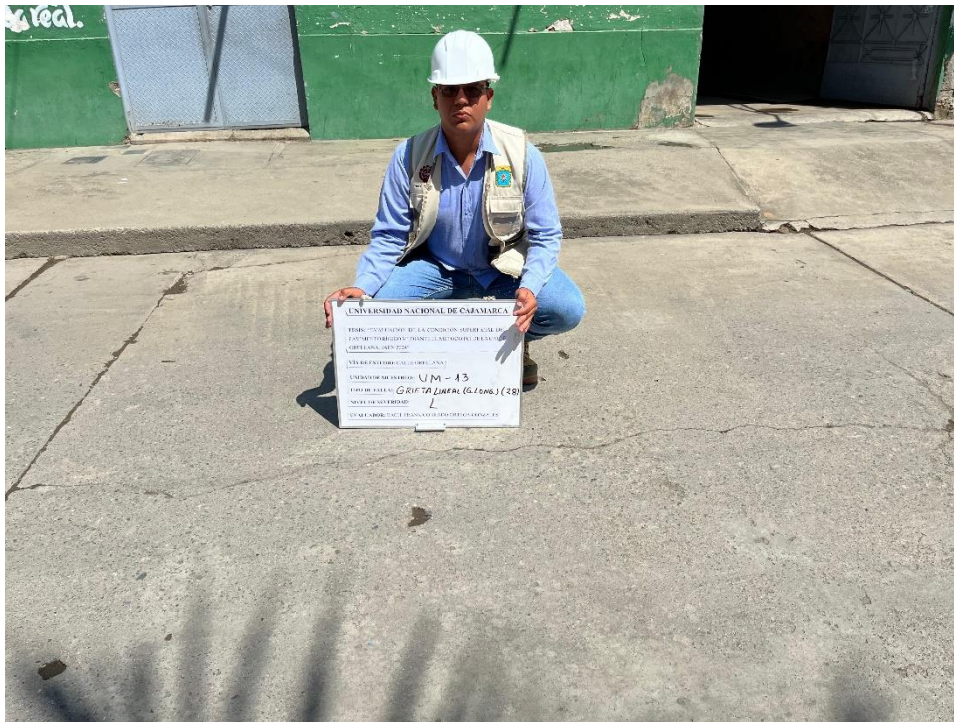
Figura 118

Grietas lineales (28) identificada en la UM-13

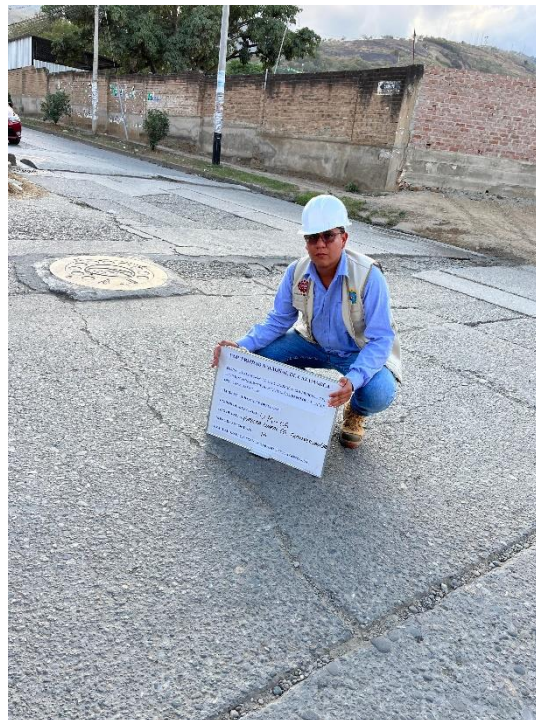
Figura 119

Grietas lineales (28) identificada en la UM-06

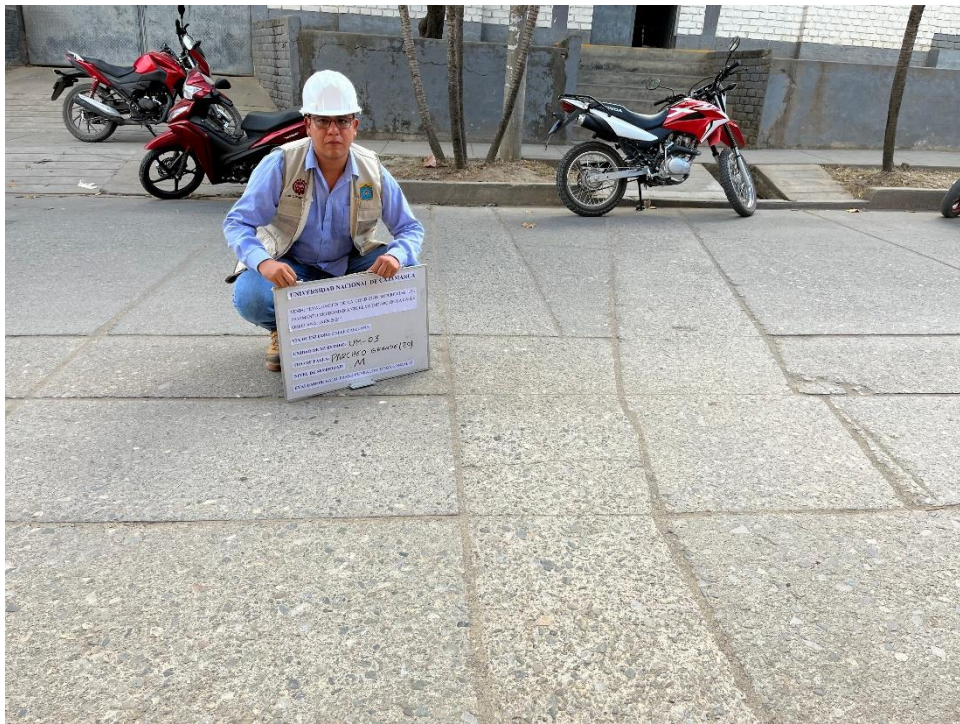
Figura 120

Parche grande (29) identificada en la UM-03

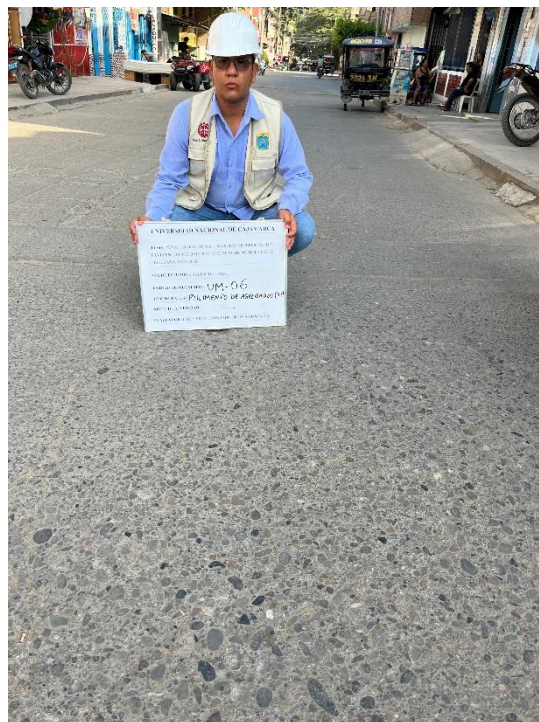
Figura 125

Pulimento de agregados (31) identificada en la UM-06

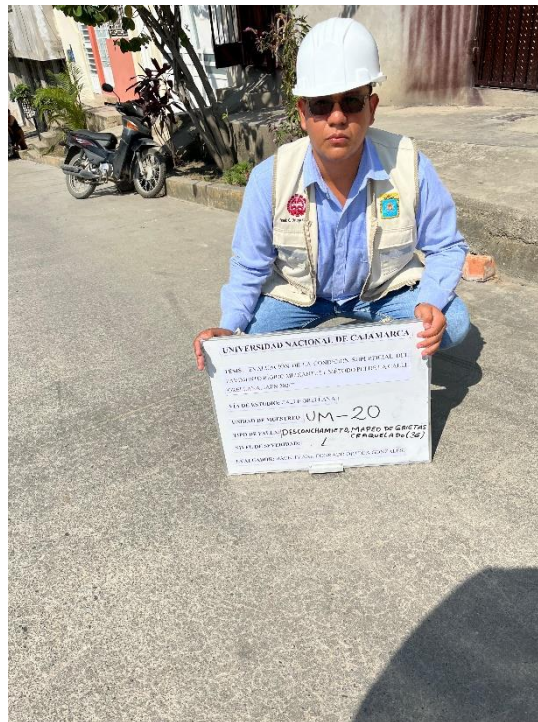
Figura 126

Mapa de grietas (36) identificada en la UM-20

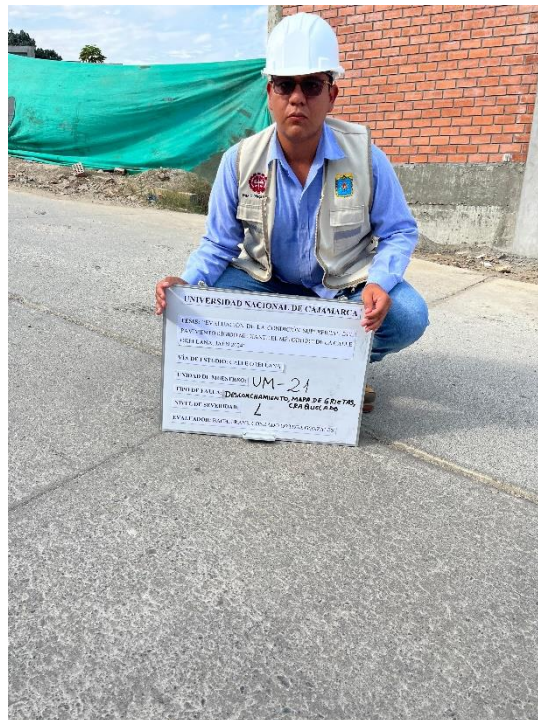
Figura 127

Mapa de grietas (36) identificada en la UM-21

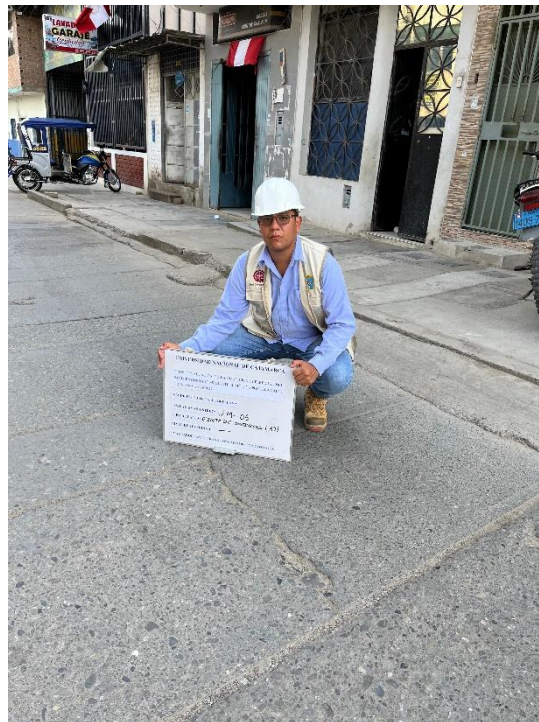
Figura 128

Grietas de retracción (37) identificada en la UM-06

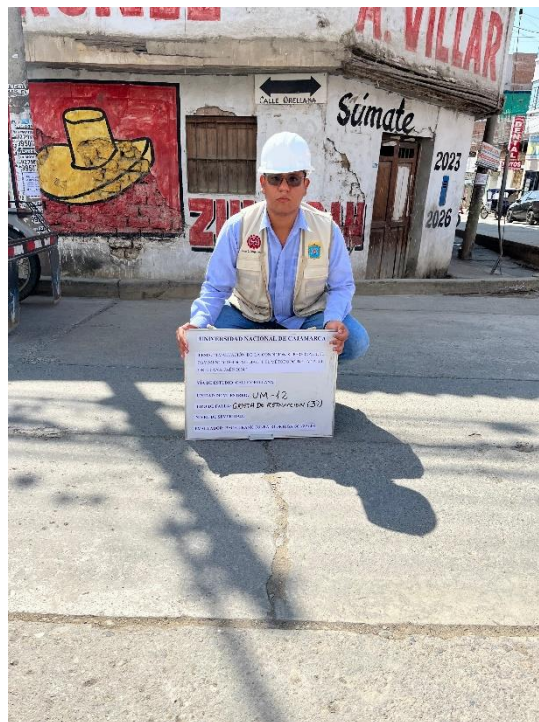
Figura 129

Grietas de retracción (37) identificada en la UM-12
