UNIVERSIDAD NACIONAL DE CAJAMARCA
FACULTAD DE INGENIERÍA
ESCUELA ACADÉMICO PROFESIONAL DE INGENIERÍA CIVIL

TESIS

**“ESTUDIO PATOLÓGICO DEL PABELLÓN 1I DE LA UNIVERSIDAD NACIONAL
DE CAJAMARCA, CON FINES DE REFORZAMIENTO, 2023”**

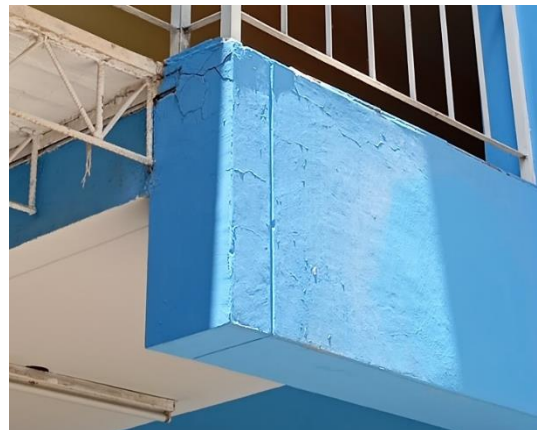
Ancho promedio: 3.5 mm
 longitud: 22 cm
 profundidad: 10 mm

OBSERVACIONES: Se observan grietas en la parte superior de la viga en la unión con la baranda de seguridad, además de fisuras en la parte lateral externa.

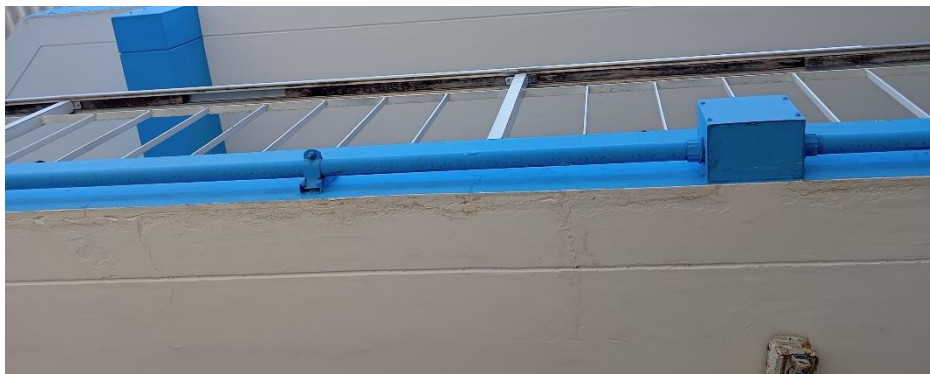
OBSERVACIONES: Se observa presencia de humedad y eflorescencias a lo largo de la parte inferior de la losa del primer nivel.

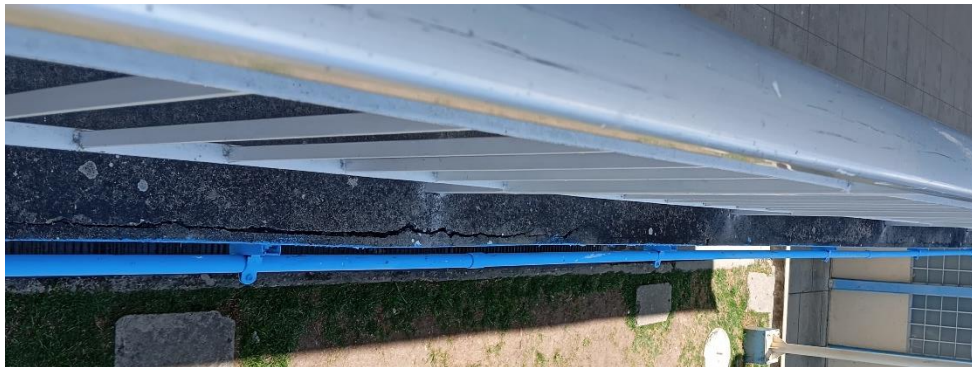
Anch: 0.75 mm
 Long: 2 m
 prof: 12 mm

OBSERVACIONES: Se observa una grieta en la parte superior a lo largo de la losa del primer nivel, también presencia de humedad y erosiones físicas con desprendimiento de acabado.

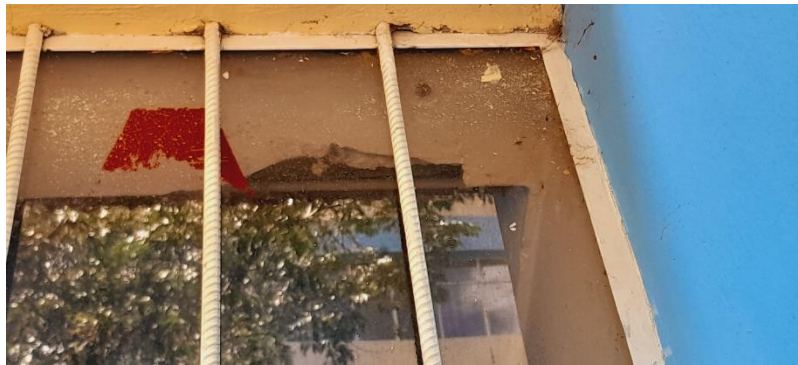
Ancho prom: 24 mm
 Long: 24 cm
 profundidad: 21 mm

OBSERVACIONES: Se observa grieta horizontal en la viga con desprendimiento del recubrimiento y pequeñas fisuras en la superficie de la viga.

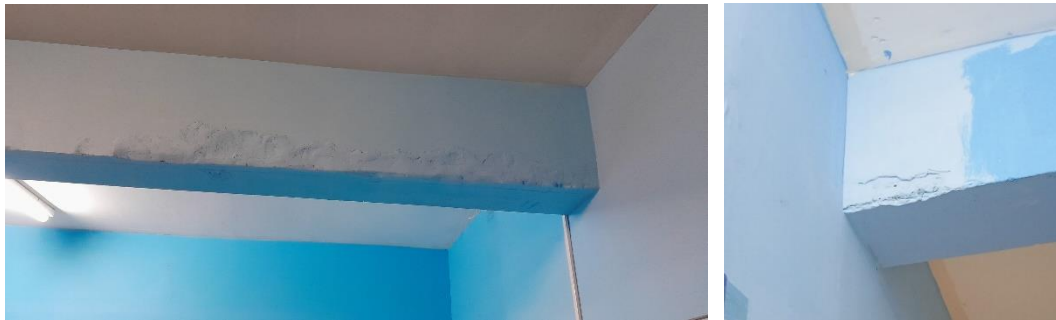
OBSERVACIONES: Grieta horizontal en la viga, presencia de pequeñas hendiduras en la parte inferior del peralte donde se observa pérdida de sección del recubrimiento.

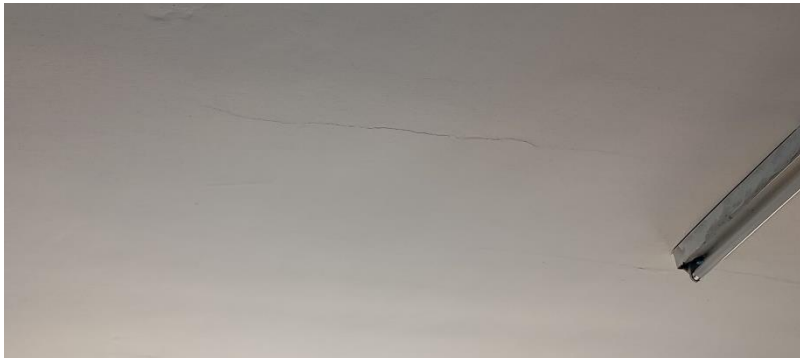
Ancho prom: 1.8 mm
 longitud: 64 cm
 profundidad: 0.3 mm

OBSERVACIONES: Fisura horizontal a lo largo de la losa del segundo nivel en un ambiente designado como aula.

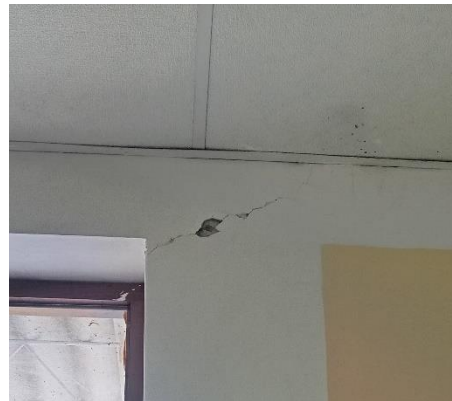
Ancho promedio: 4.1 mm
 longitud: 40 cm
 profundidad: 6.5 mm

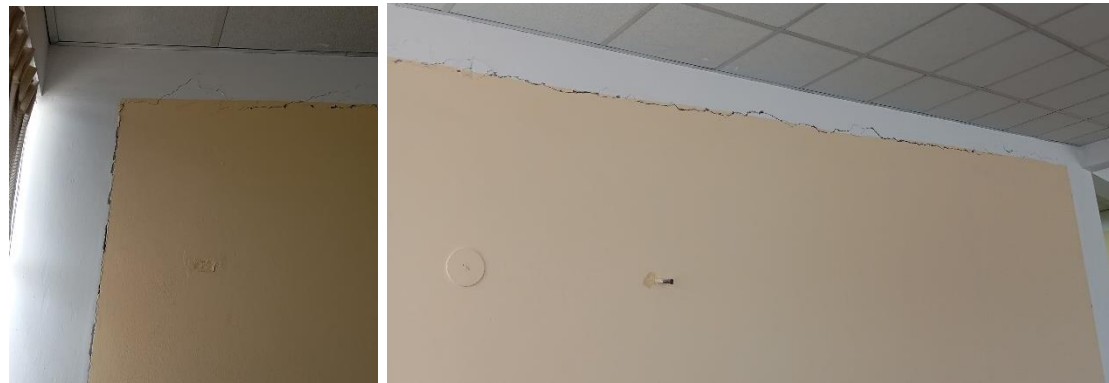
OBSERVACIONES: Grietas horizontales y verticales además de fisuras inclinadas a lo largo de toda la viga y parte de la columna en la unión con el muro, se observa también desprendimiento del recubrimiento.

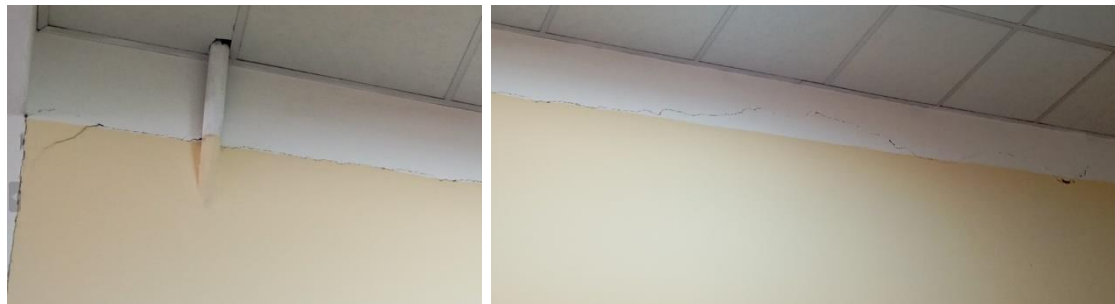
OBSERVACIONES: Fisuras horizontales, verticales e inclinadas a lo largo de toda la viga y parte de la columna en la unión con el muro, se observa también desprendimiento del recubrimiento.

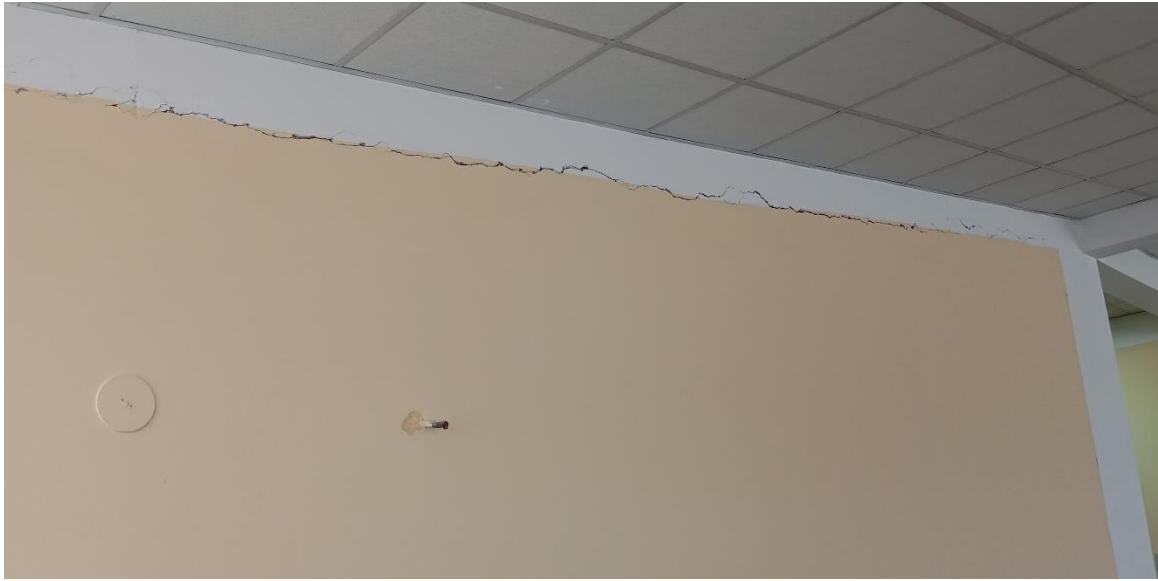
Fotografía N° 3: Grieta en viga del tercer Nivel en el ambiente de computo.

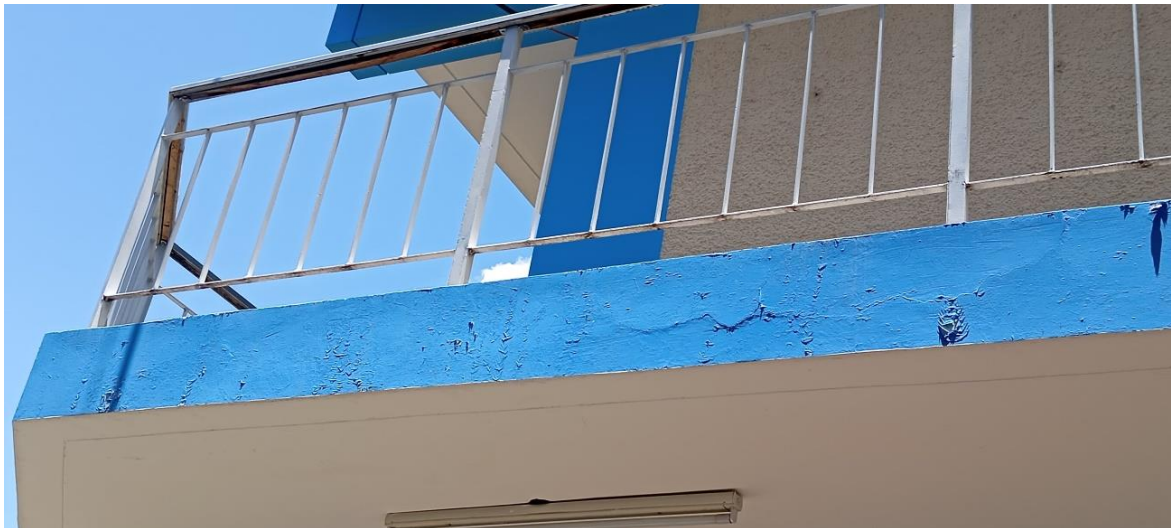
Fotografía N° 4: Fisura horizontal y presencia de desprendimiento de acabados en losa del primer nivel.

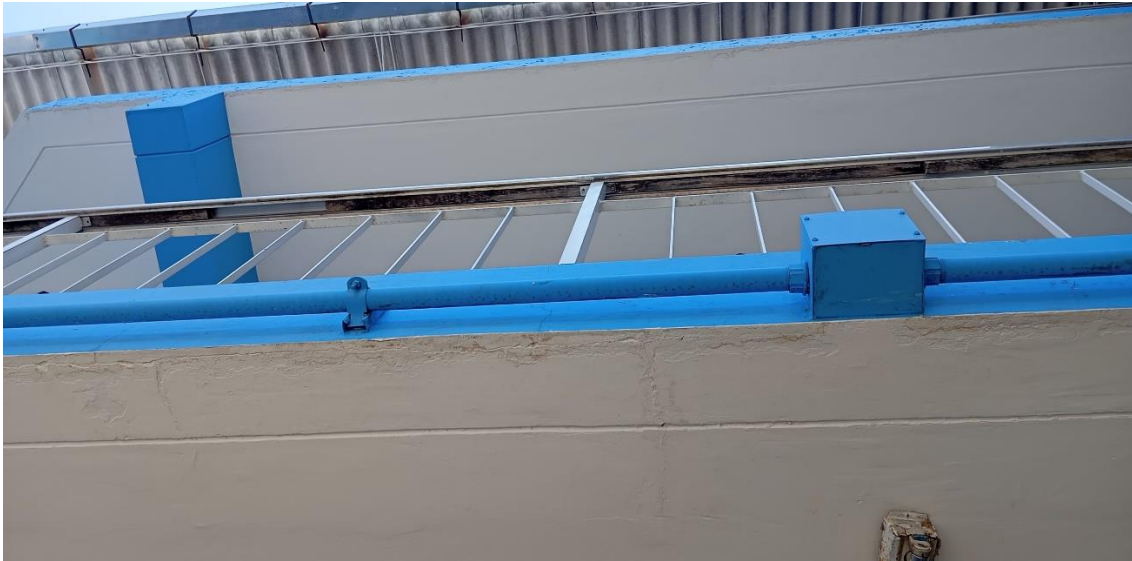
Fotografía N° 5: Presencia de eflorescencia y humedad en losa de la fachada principal del primer y segundo nivel.
